### (3) 事務本館前トレンチ

### 鉍物脈法に関する調査結果(S-2・S-6)

### 上載地層法に関する調査結果(S-4)

# S-4トレンチ ー 評価結果 ー

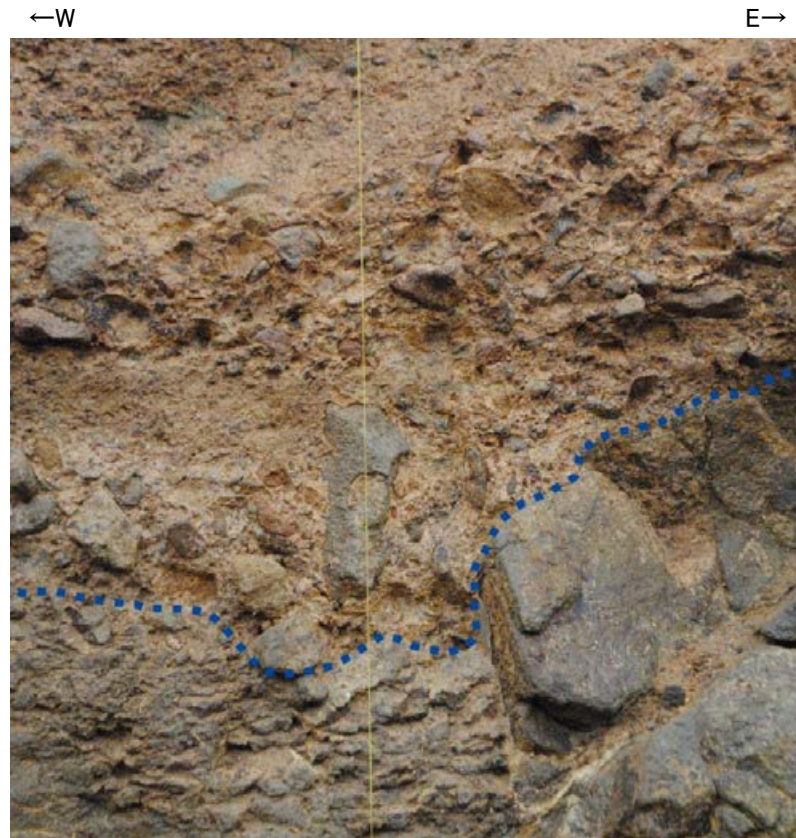
調査位置図(No.1トレンチ 北面)

■No.1トレンチの北面, 南面において, 岩盤と堆積物の境界について, 試料採取前に肉眼観察を行い, その結果を基に薄片観察, XRD分析, XRF分析の試料採取箇所を決定した。以下に, 北面, 南面の試料採取箇所を示す。

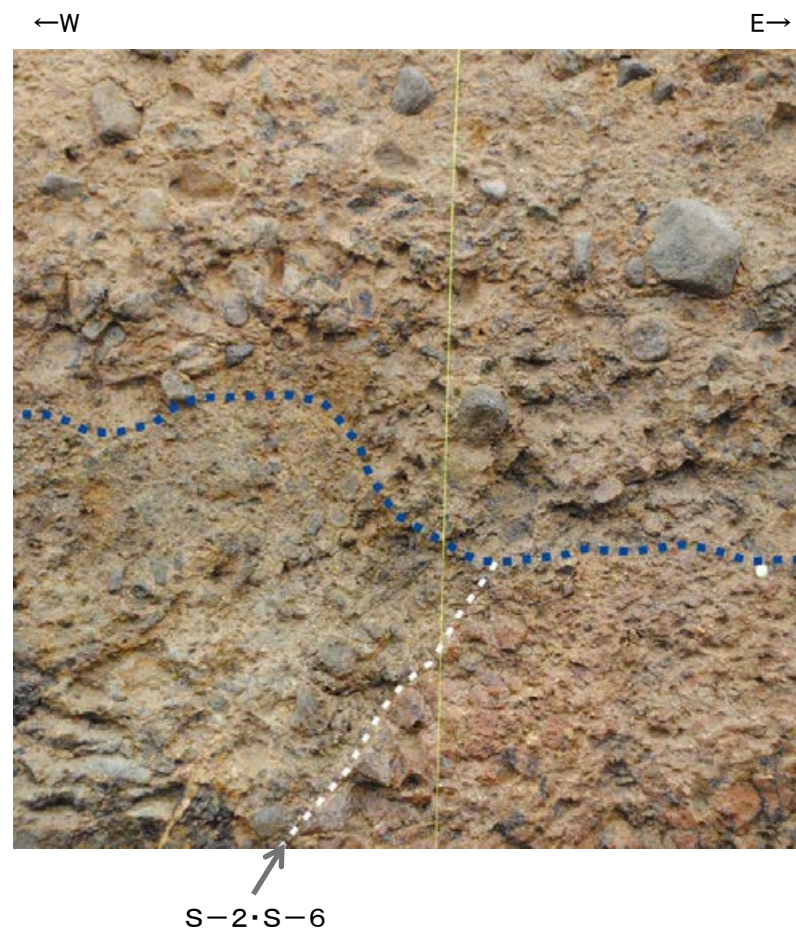
# No.1トレンチ 試料採取位置(北面中央)

拡大写真

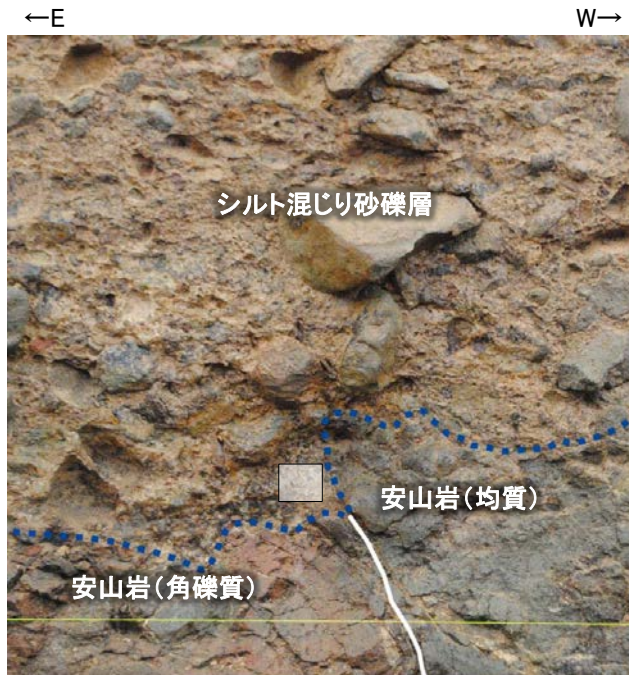
S-2・S-6 ↑  
調査位置図(No.1トレンチ 南面)

※写真, 境界は有識者会合の  
第2回評価会合時に示したもの

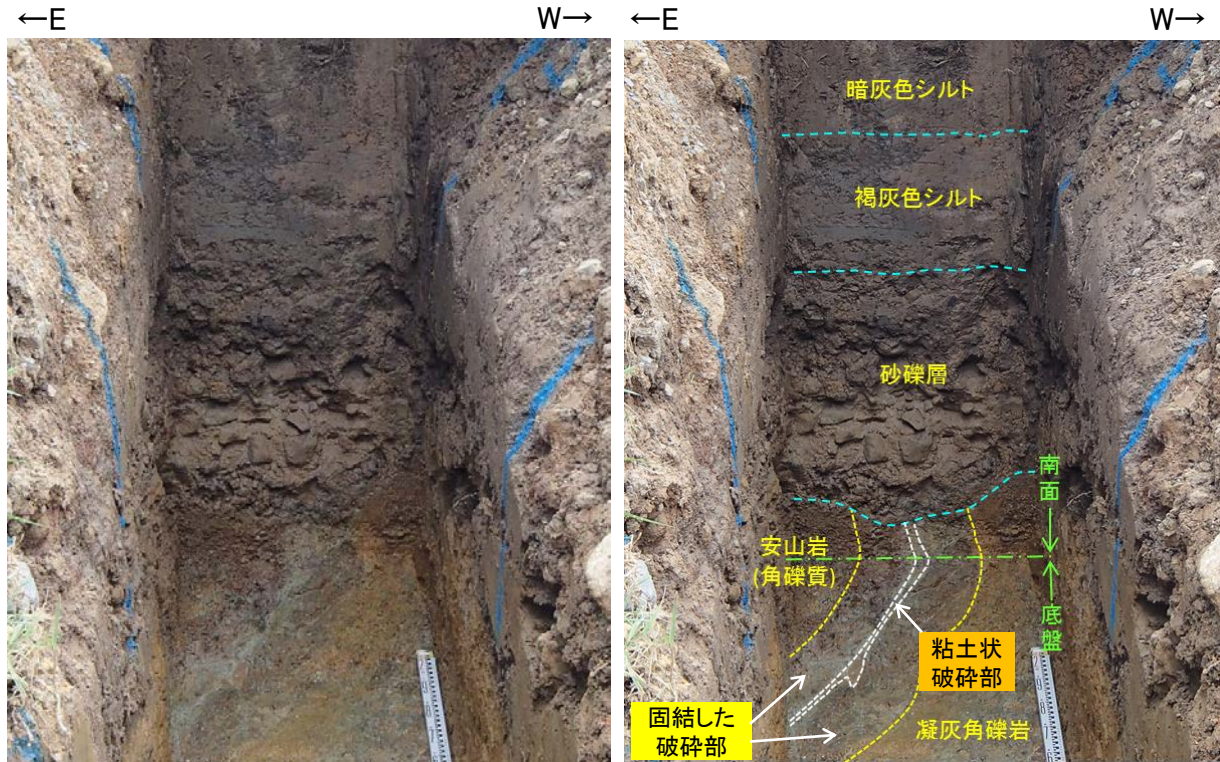
南面 拡大写真

- ・岩盤直上を覆う砂礫層基底には、段差は認められない。
- ・主せん断面直上の砂礫層中には、せん断面は認められない。

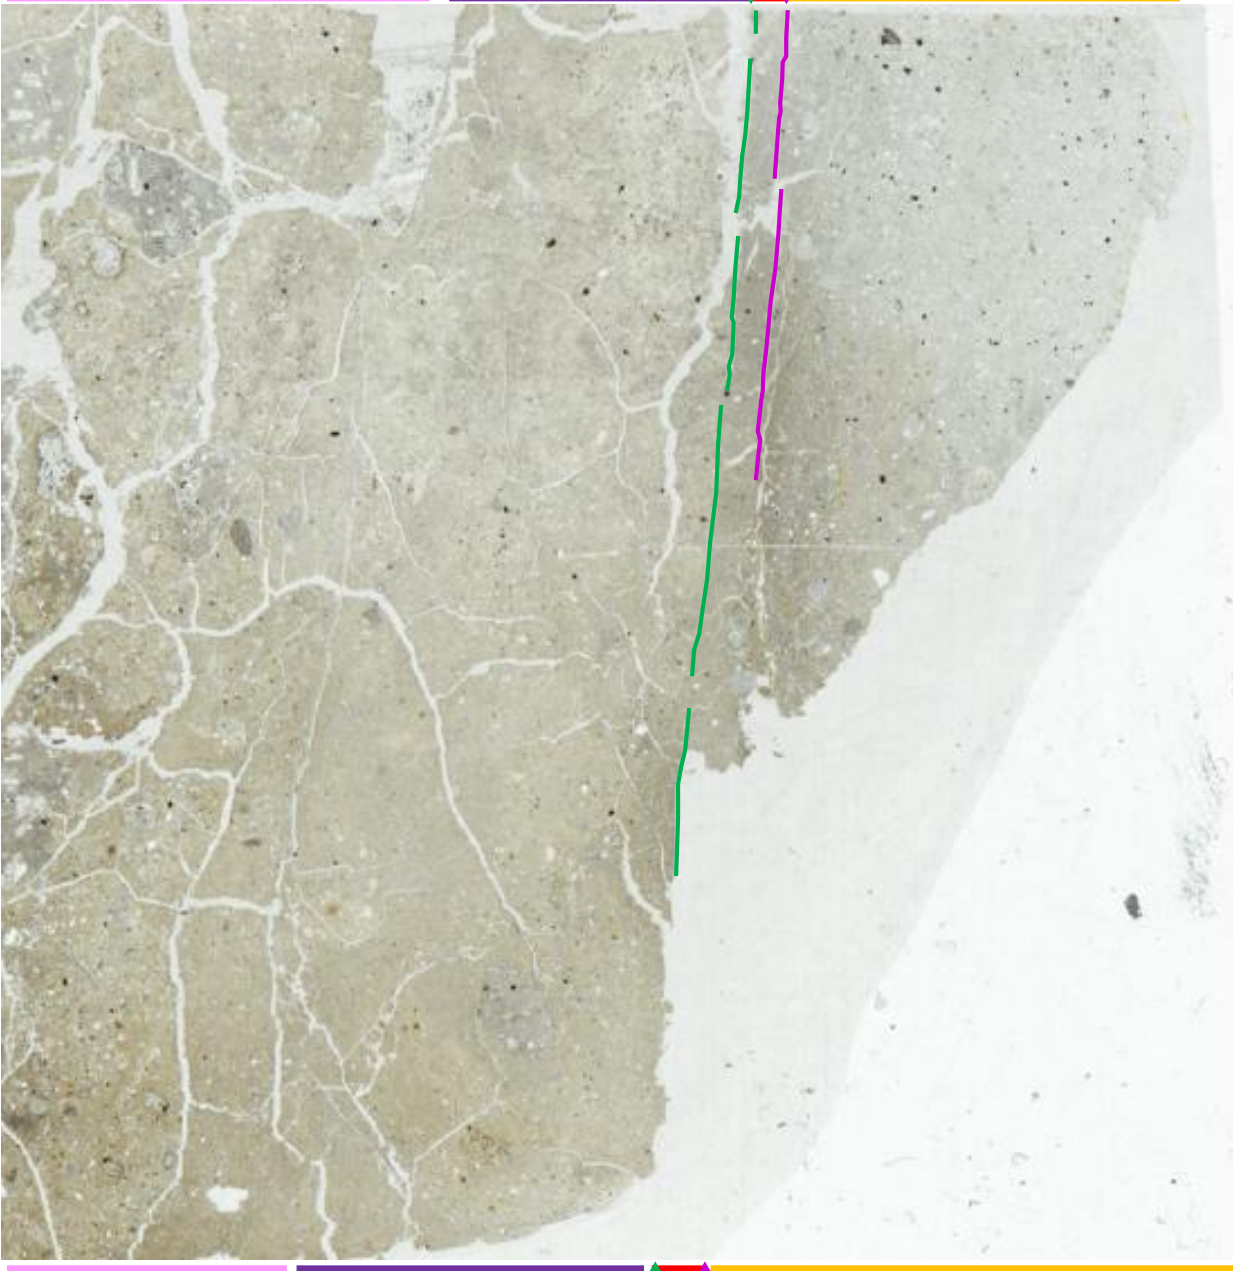
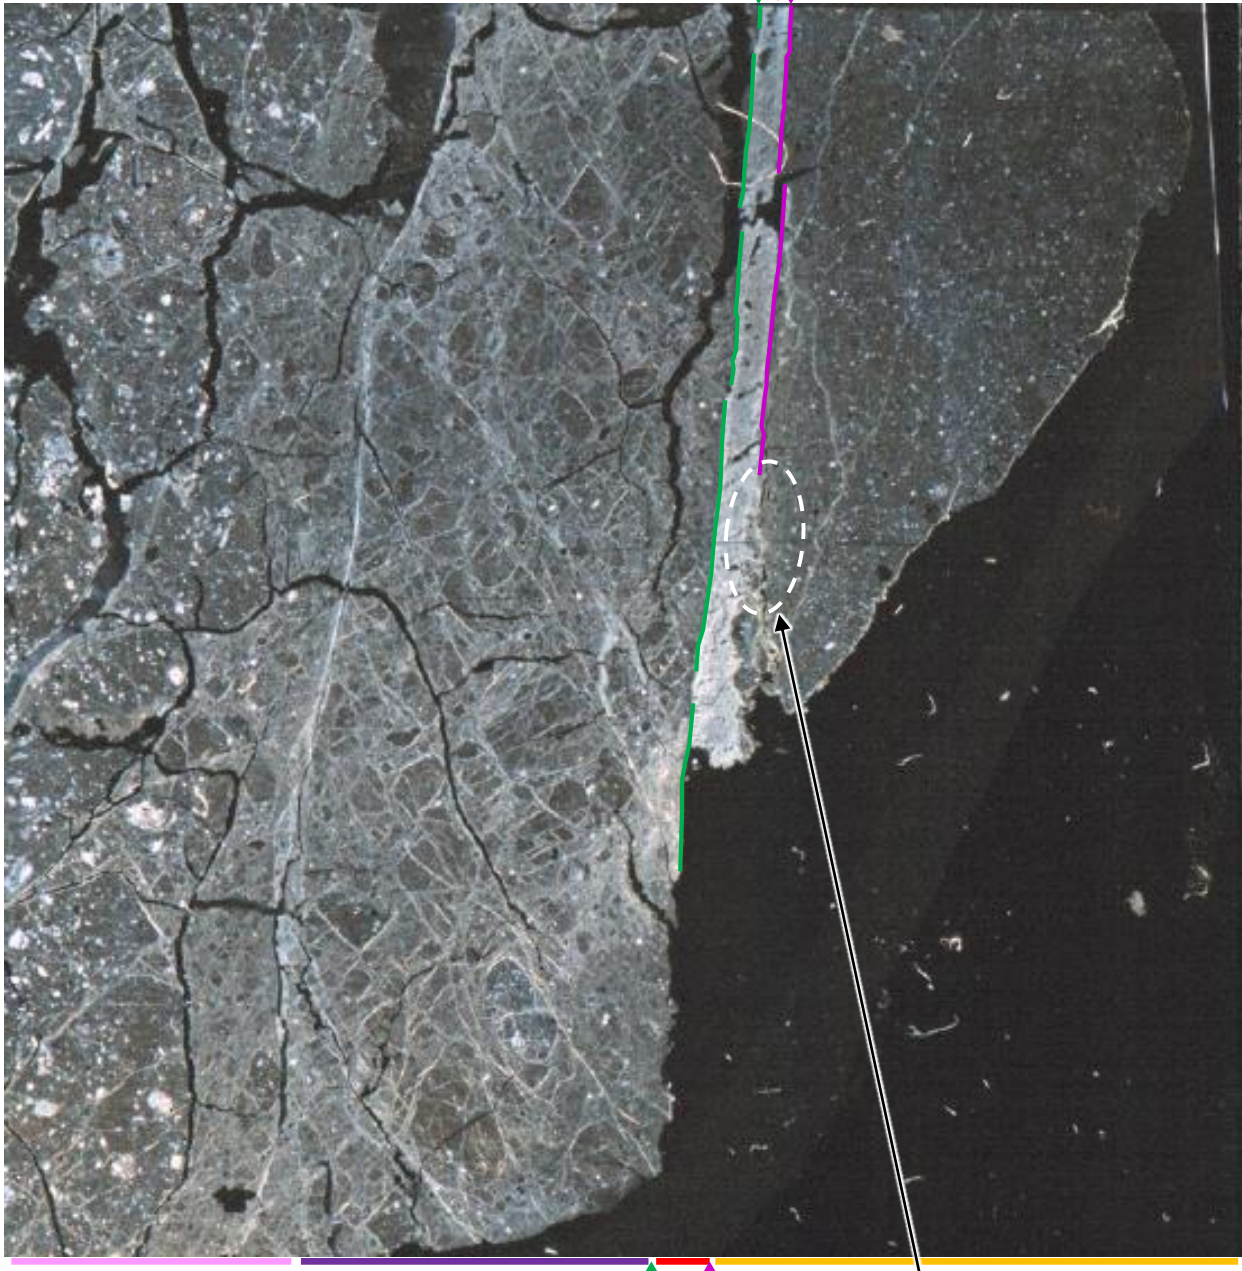
薄片①写真(E-8.5-2\_OR)

南  
II 面1(最新面) III (最新ゾーン) 面2  
IV

- ・最新ゾーンと分帯IIとの境界に、面1(緑矢印)が認められる。面1は最新ゾーンの中では比較的直線性・連続性がよい面である。
- ・最新ゾーンと分帯IVとの境界に、面2(紫矢印)が認められる。面2は薄片上部では直線的・連続的に観察されるが、薄片中央では不明瞭で漸移的となる。

○薄片①(0° R)で実施した微視的観察(薄片観察)の結果, 面2は薄片中央では不明瞭で漸移的となり, 薄片全体で直線性・連続性がよい面1(最新面)と比べて, 明らかに直線性・連続性に劣っていることから, 面2は最新面ではないと判断した。

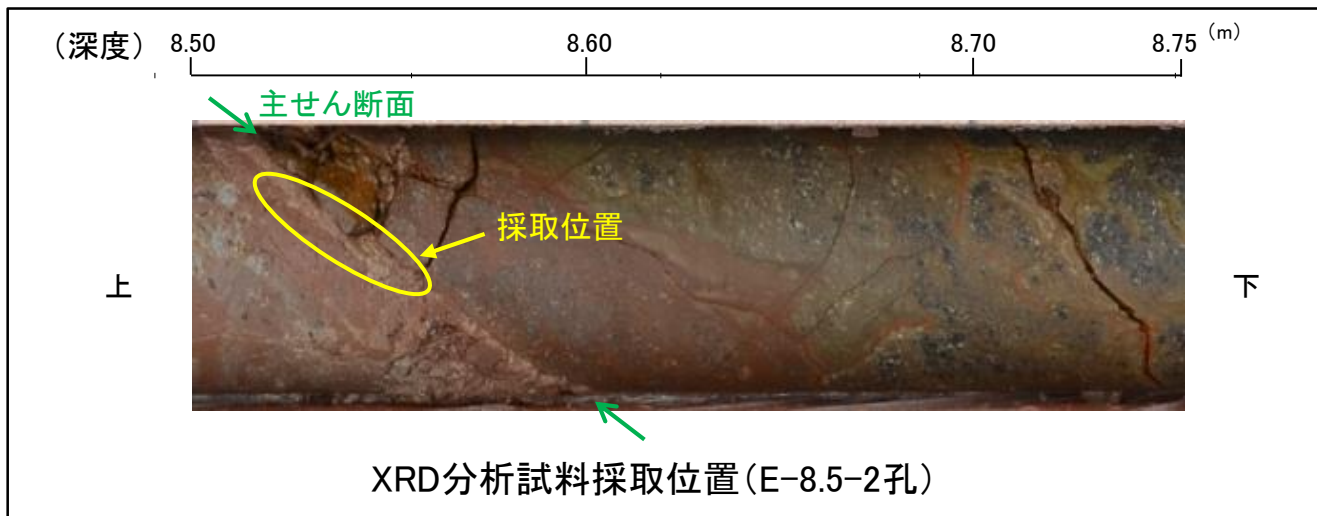
○最新ゾーン付近でXRD分析を実施した結果, 主な粘土鉱物としてスメクタイトが認められる。  
○スメクタイトについて詳細な結晶構造判定を行うために, 同一断層の別孔(E-8.4' 孔, E-8.5+5" 孔)の破砕部においてXRD分析(粘土分濃集)を実施した結果, I/S混合層と判定した。

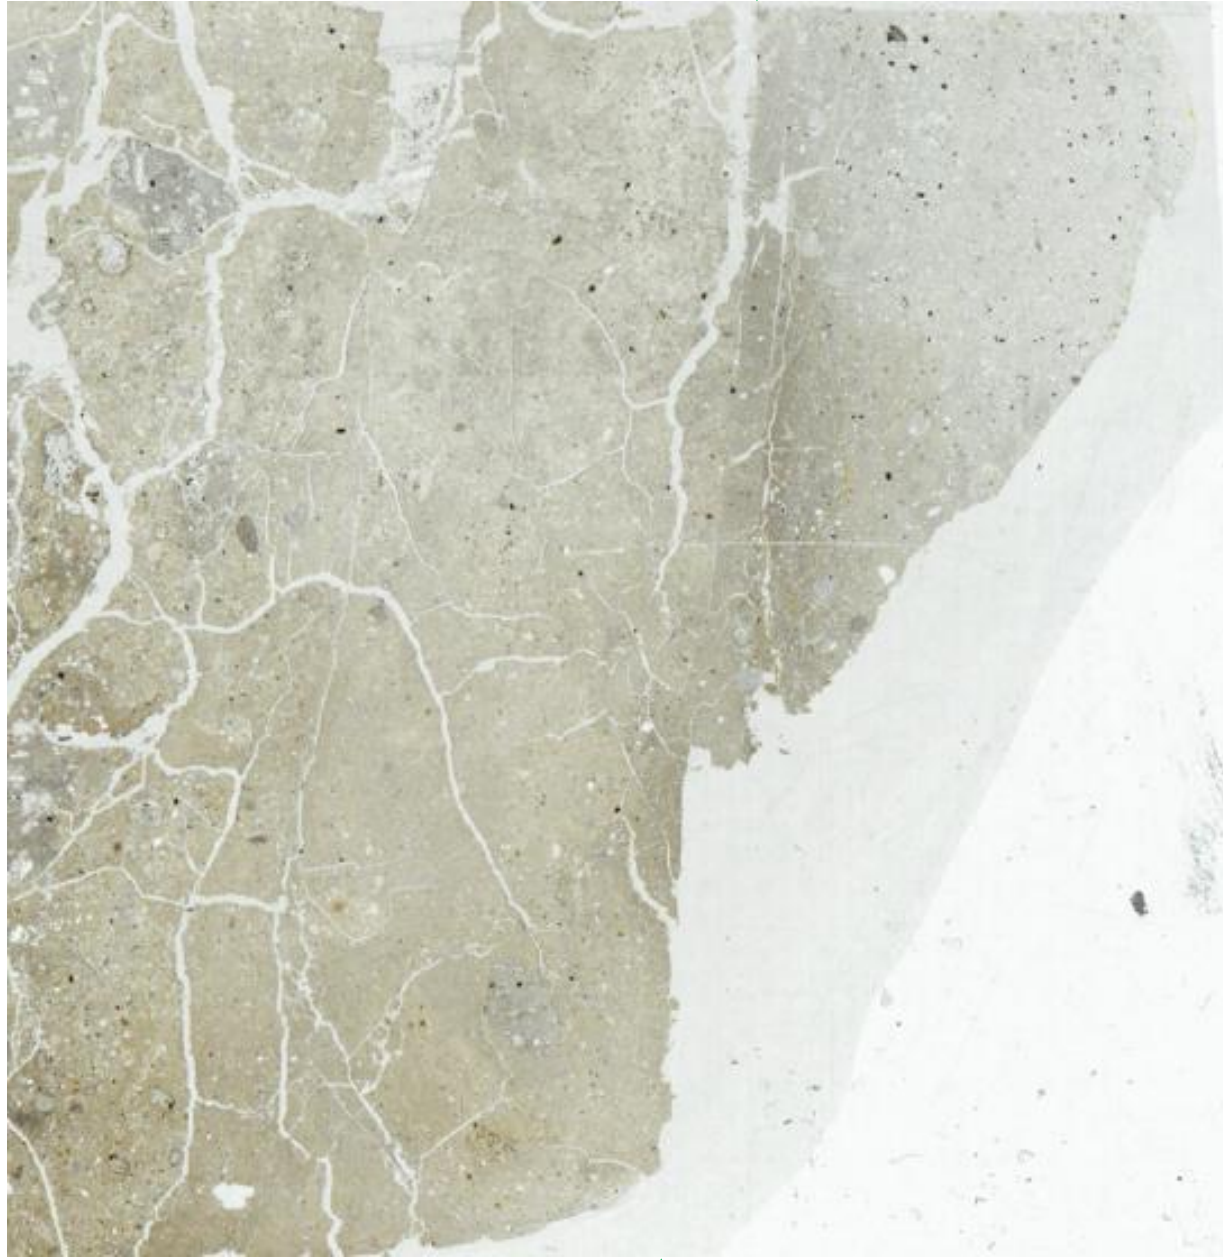
薄片①写真(E-8.5-2\_0R)

- 薄片①で実施した薄片観察や, EPMA用薄片で実施したEPMA分析(マッピング)における化学組成の観点での観察により, 粘土鉱物(I/S混合層)の分布範囲を確認した結果, 粘土鉱物(I/S混合層)は最新ゾーンやその周辺に分布している。
- この粘土鉱物(I/S混合層)と最新面との関係を確認する。

南  
II 最新面 III (最新ゾーン)  
IV

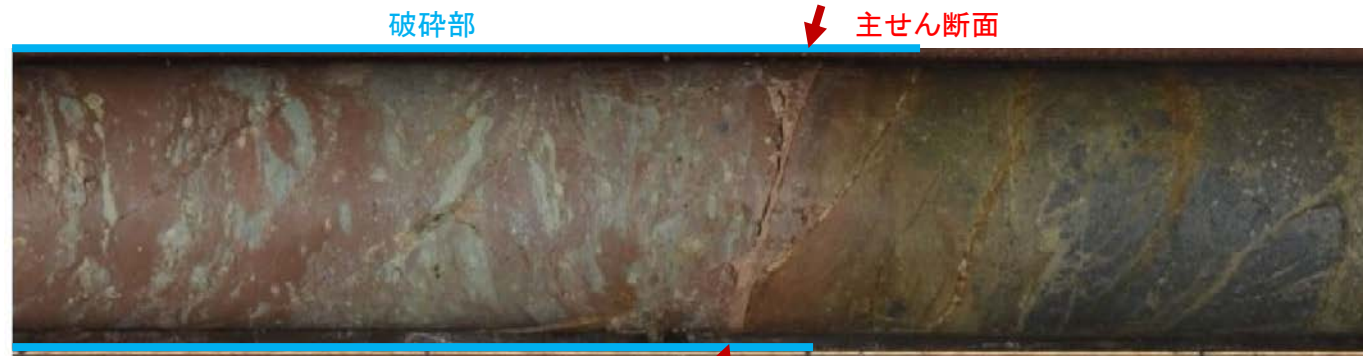
コア写真(E-8.33' '孔)

- SEM観察により、条線が認められた最新面上における粘土鉱物(XRD分析, EPMA分析からI/S混合層と認定)の結晶構造及びその破碎状況を観察した。
- E-8.33' '孔で認められたS-2・S-6の最新面から採取した試料について、SEM観察を実施した結果、条線が認められた最新面上に、フレーク状の粘土鉱物の自形結晶を確認した。
- この粘土鉱物の自形結晶に破碎は認められない。

○SEM観察では、粘土鉱物の自形結晶に破碎は認められないものの、粘土鉱物(I/S混合層)とS-2・S-6の最新面との切り合い関係が不明確である。

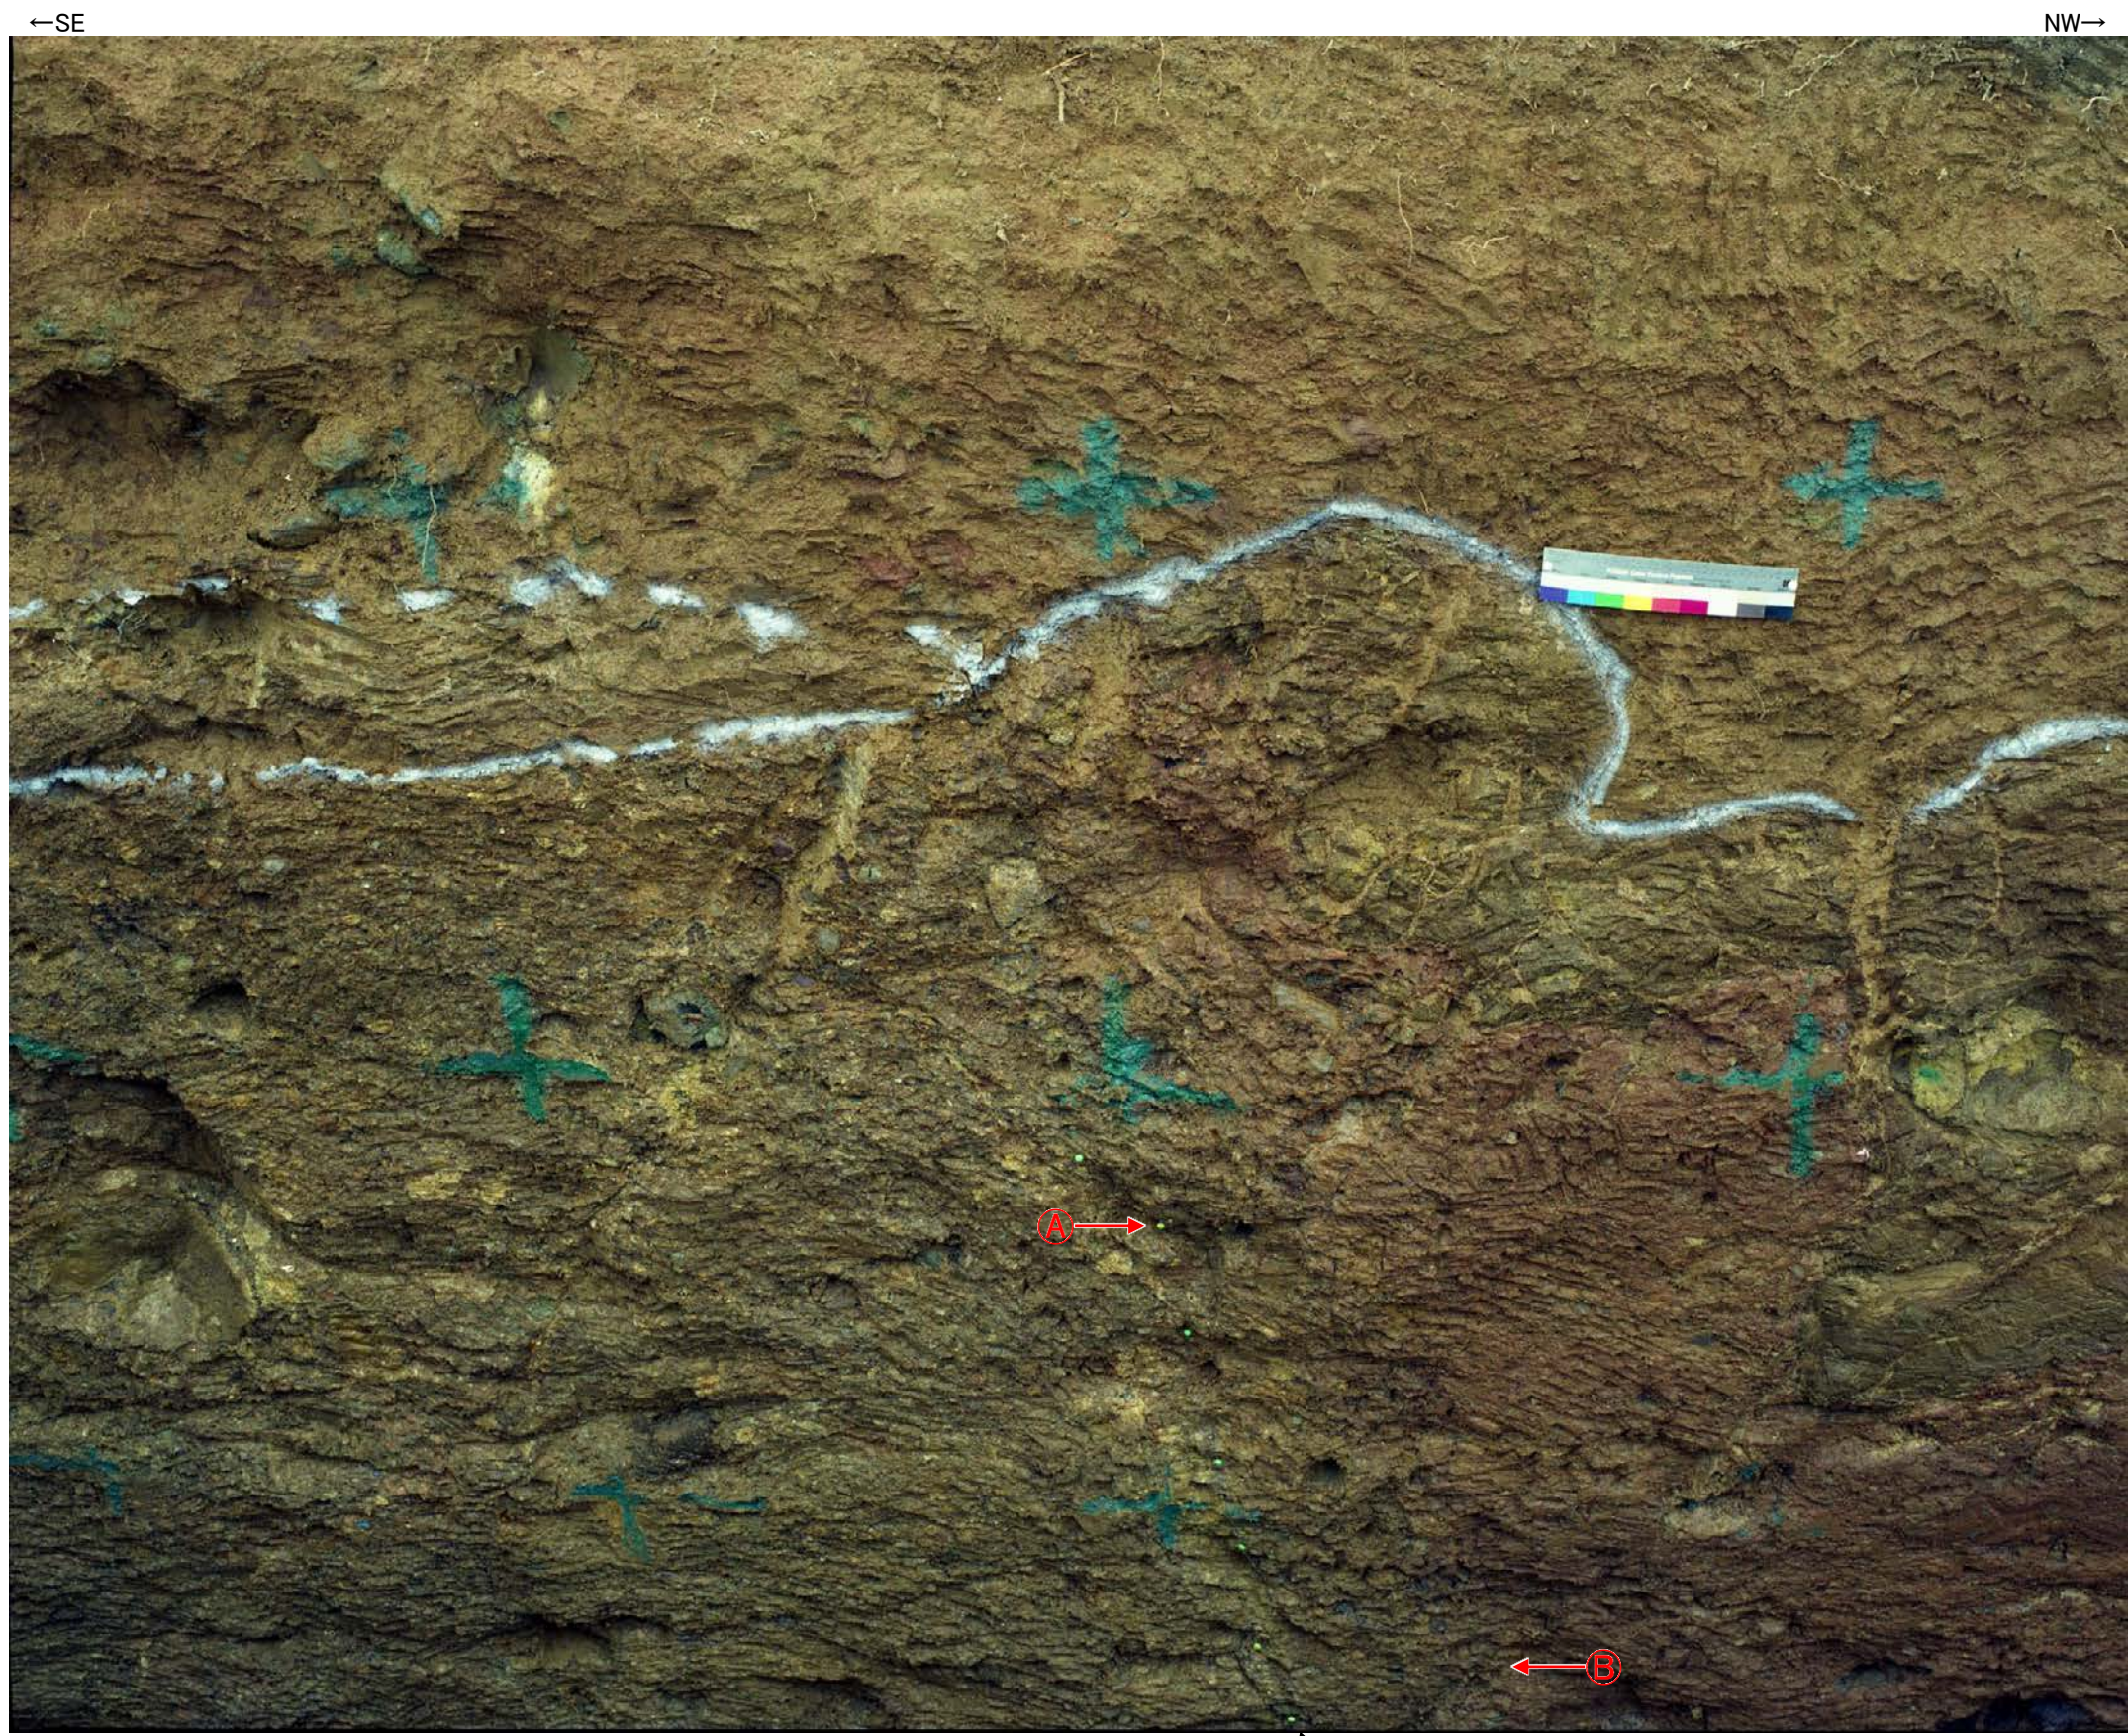
写真② 南西壁拡大写真

※写真中の白いスプレーは岩盤上面等を示したものであるが、詳細観察前のものであり、スケッチと異なる。

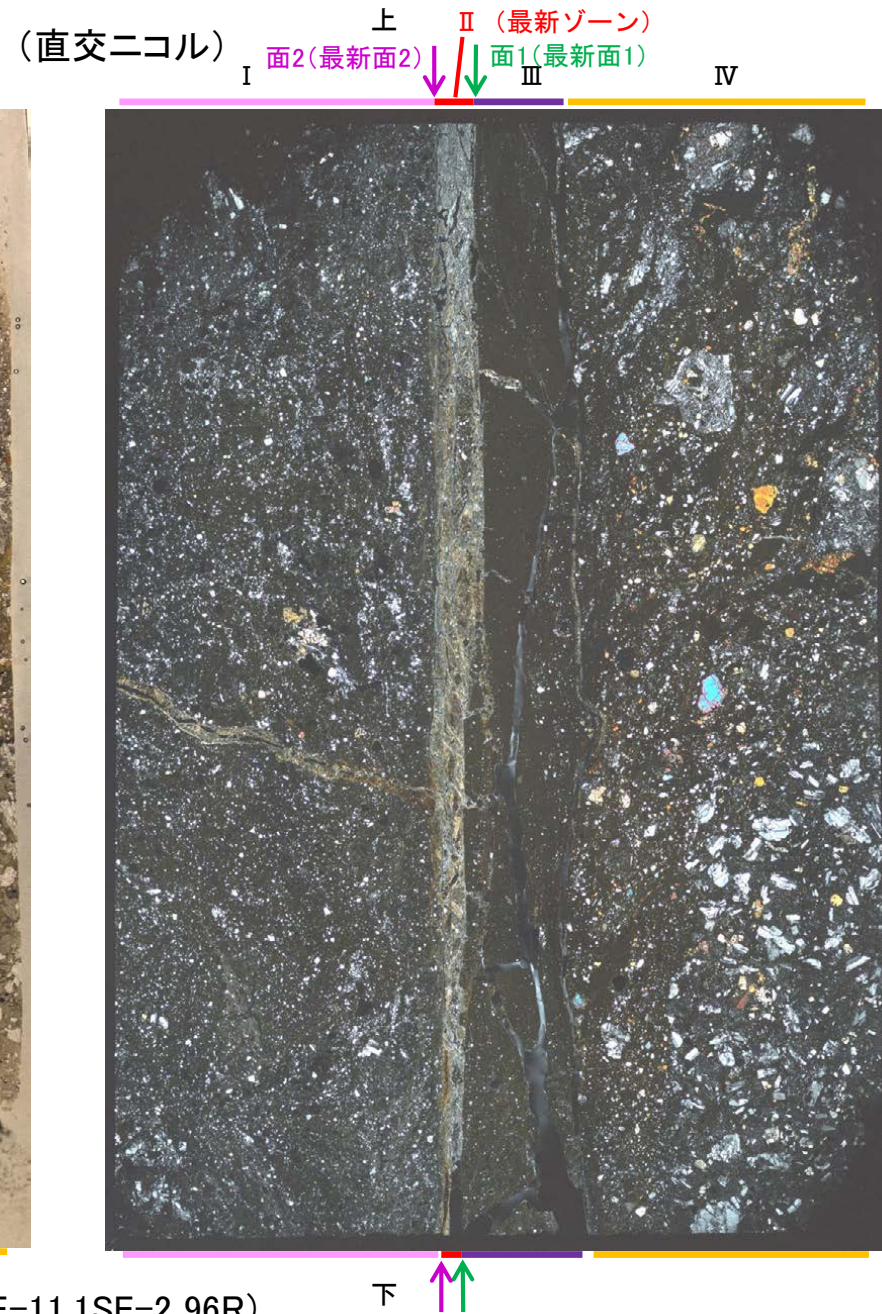
薄片①写真(E-11.1SE-2\_96R)

- I: 単ニコルで褐灰～灰色、直交ニコルで灰色の干渉色を呈する火山礫凝灰岩からなる。径4mm以下の岩片や鉱物片が細粒な基質中に含まれる。岩片、鉱物片は垂角～垂円形である。一部の基質中や割れ目に粘土鉱物が生成されている。
- II (最新ゾーン): 単ニコルで褐灰～灰色、直交ニコルで白～黄色の干渉色を呈する、粘土鉱物を含む細粒物からなる。径0.5mm以下の岩片や鉱物片が細粒な基質中に含まれる。岩片、鉱物片は垂角～垂円形である。基質中や割れ目、岩片の縁辺部に粘土鉱物が生成されている。
- III: 単ニコルで暗褐～暗灰色、直交ニコルで暗灰色の干渉色を呈する細粒凝灰岩からなる。径0.5mm以下の鉱物片や岩片が細粒な基質中に含まれる。岩片、鉱物片は垂角～垂円形である。一部の基質中や割れ目、岩片の縁辺部に粘土鉱物が生成されている。
- IV: 単ニコルで褐灰～暗灰色、直交ニコルで灰色の干渉色を呈する火山礫凝灰岩からなる。径4mm以下の岩片や鉱物片が細粒な基質中に含まれており、径20mmの岩片も認められる。岩片、鉱物片は垂角～垂円形である。割れ目に粘土鉱物が生成されている。

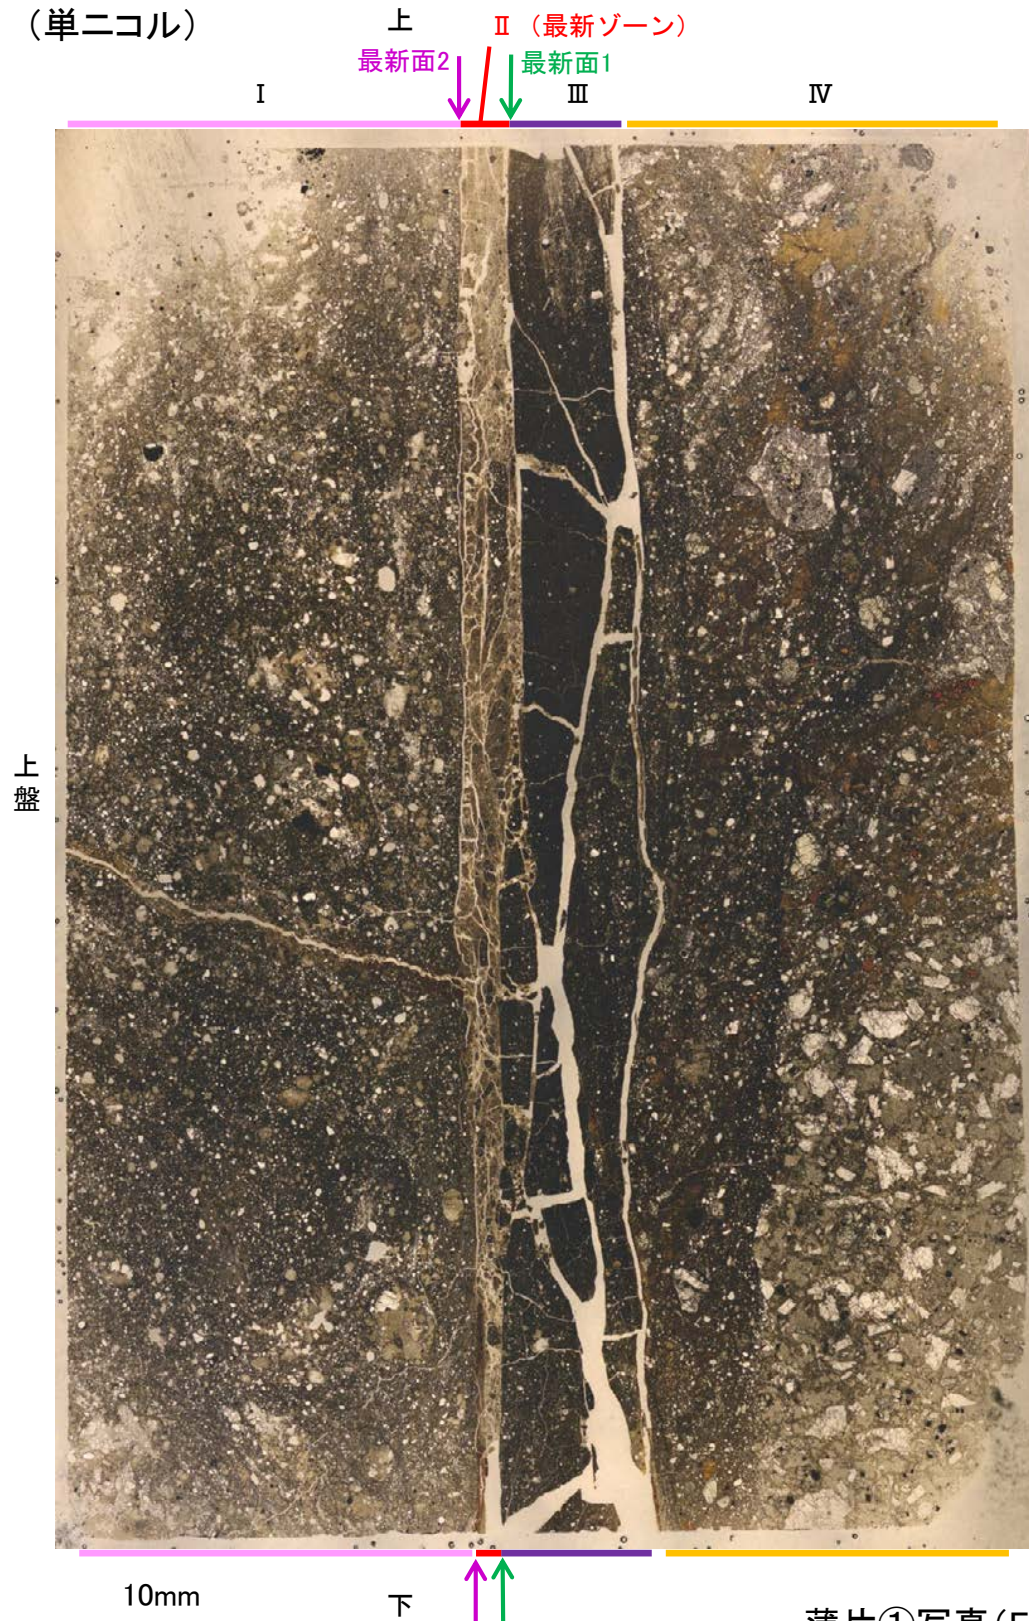
薄片①写真(E-11.1SE-2\_96R)

- 薄片①で実施した薄片観察や、EPMA用薄片で実施したEPMA分析(マッピング)における化学組成の観点での観察より、I/S混合層が最新ゾーンやその周辺に分布していることを確認した。
- このI/S混合層と最新面との関係を確認する。

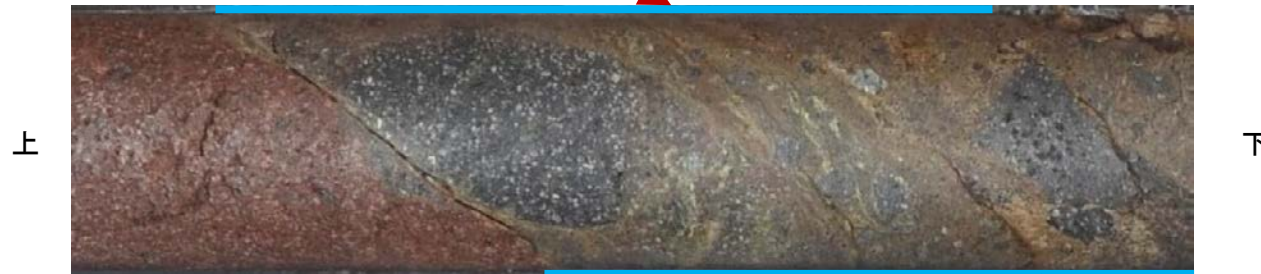
ボーリングコア写真(F-9.3-4孔)

- SEM観察により、条線が認められた最新面上における粘土鉱物(XRD分析, EPMA分析からI/S混合層と認定)の結晶構造及びその破碎状況を観察した。
- F-9.3-4孔で認められたS-4の最新面から採取した試料について、SEM観察を実施した結果、条線が認められた最新面上に、フレーク状の粘土鉱物の自形結晶を確認した。
- この粘土鉱物の自形結晶に破碎は認められない。

○SEM観察では、粘土鉱物の自形結晶に破碎は認められないものの、粘土鉱物(I/S混合層)とS-4の最新面との切り合い関係が不明確である。

破碎部 主せん断面

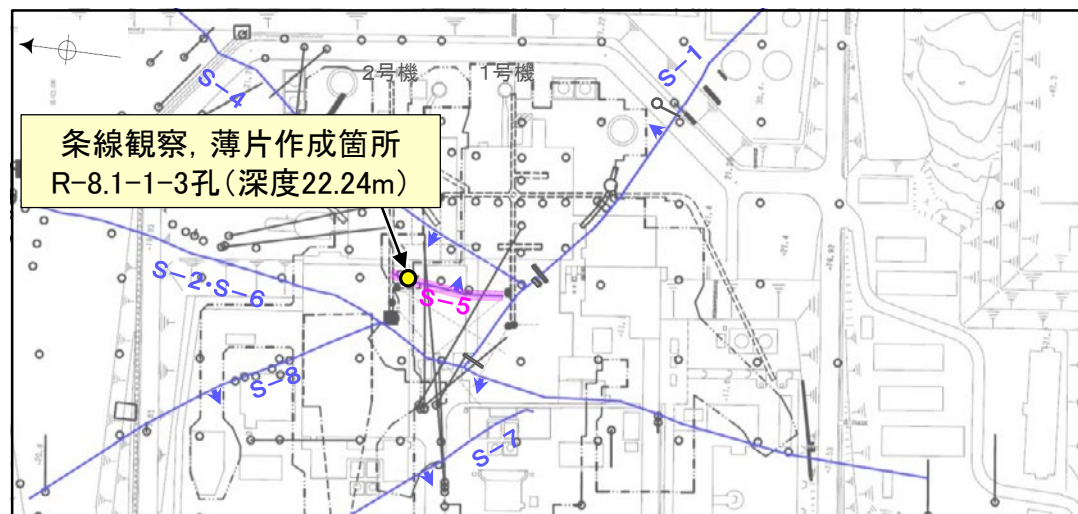
○R-8.1-1-3孔の深度22.20m付近で認められるS-5において、巨視的観察(ボーリングコア観察, CT画像観察)を実施し、最も直線性・連続性がよい断層面を主せん断面として抽出した。

○主せん断面における条線観察の結果、109° R, 149° Rの2つの条線方向が確認されたことから、最も明瞭な109° Rの条線方向で薄片を作成した(ブロック写真)。

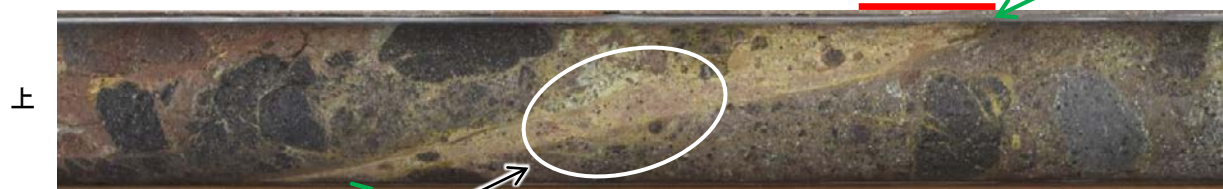
ボーリングコア写真(R-8.1-1-3孔)

走向傾斜: N5° E/83° SE 主せん断面

粘土状破碎部  
右ブロック採取箇所

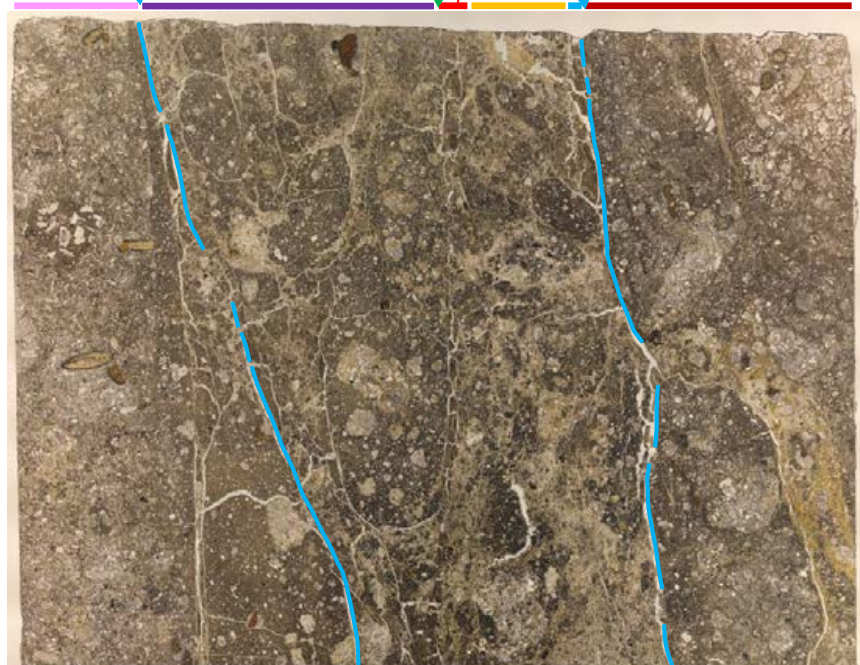
1cm  
ブロック写真  
←… : 延長位置

- 最新ゾーンから離れたその他の面1として分帯VIと分帯IV, Vとの境界面が認められるが, この面に沿って一部で観察される幅の狭い細粒なゾーン(分帯V)は中央でせん滅し, 面は湾曲し凹凸を伴い, 直線性に乏しいことから, 最新面ではないと判断した(次頁)。
- 最新ゾーンから離れたその他の面2として分帯Iと分帯IIとの境界面が認められるが, この面の周辺は最新ゾーンに比べて細粒化が進んでおらず, 面は一部で他の構造に分断されており, 不明瞭で直線性・連続性に乏しいことから, 最新面ではないと判断した。なお, その他の面2の下盤側のその他の面2'は, 単ニコルでは対応する構造は認められず, 一部で他の構造に分断されることから, 最新面ではないと判断した(次々頁)。

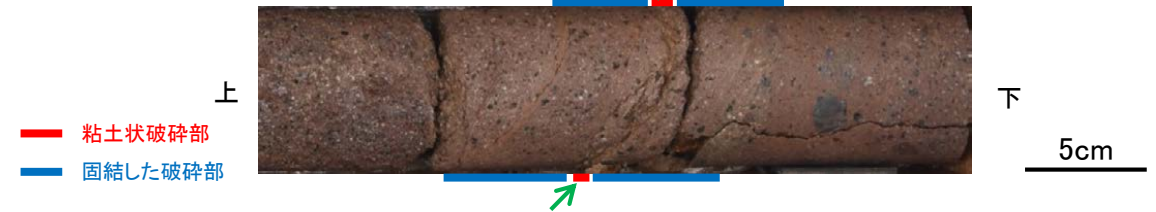
コア写真(H-5.4-4E孔)

走向傾斜:N19° E/83° SE 主せん断面↓

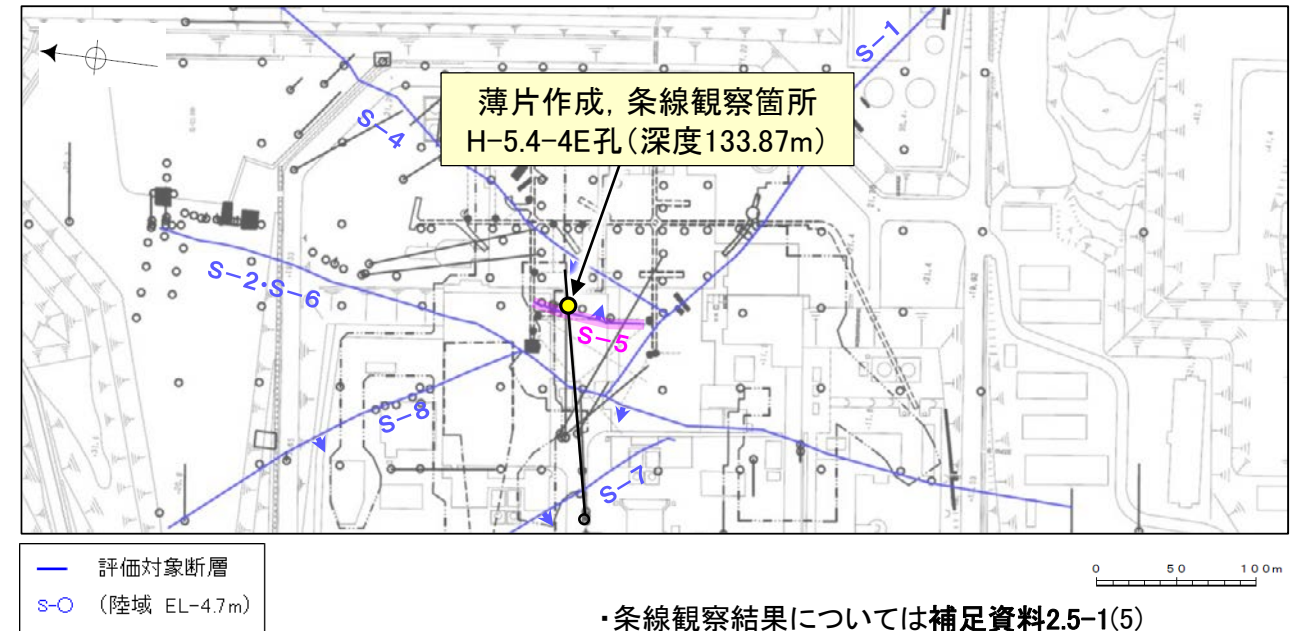
○H-5.4-4E孔の深度133.87mで認められるS-5において、巨視的観察(ボーリングコア観察, CT画像観察)を実施し、最も直線性・連続性がよい断層面を主せん断面として抽出した。

○主せん断面における条線観察の結果, 97° Rの条線方向が確認されたことから, 97° Rで薄片を作成した(ブロック写真)。

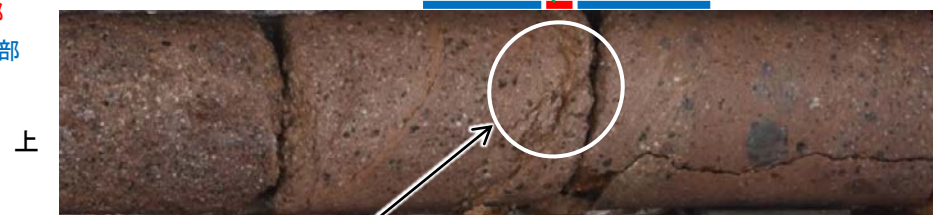
ボーリングコア写真(H-5.4-4E孔)

走向傾斜: N19° E/83° SE 主せん断面

■ 粘土状破碎部  
■ 固結した破碎部

右ブロック採取箇所

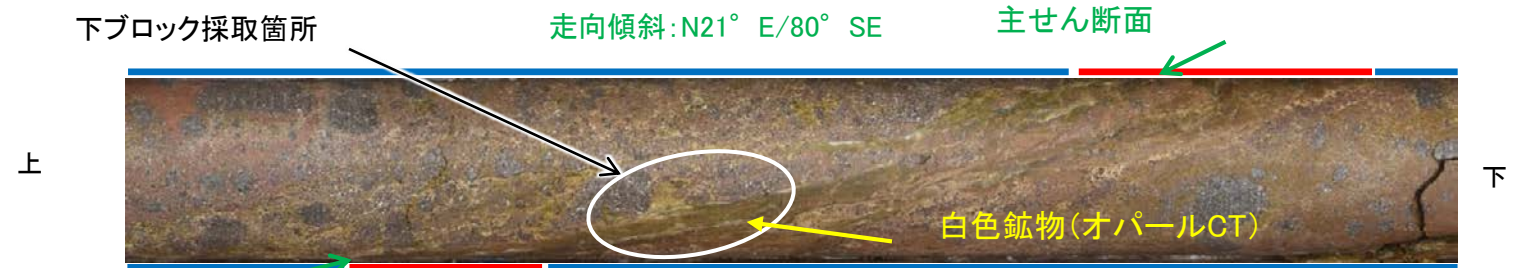
ボーリングコア写真(H-1.1孔)

(深度) 103.4 103.5 103.6 103.7 103.8 103.9 (m)

— 粘土状破碎部  
— 固結した破碎部

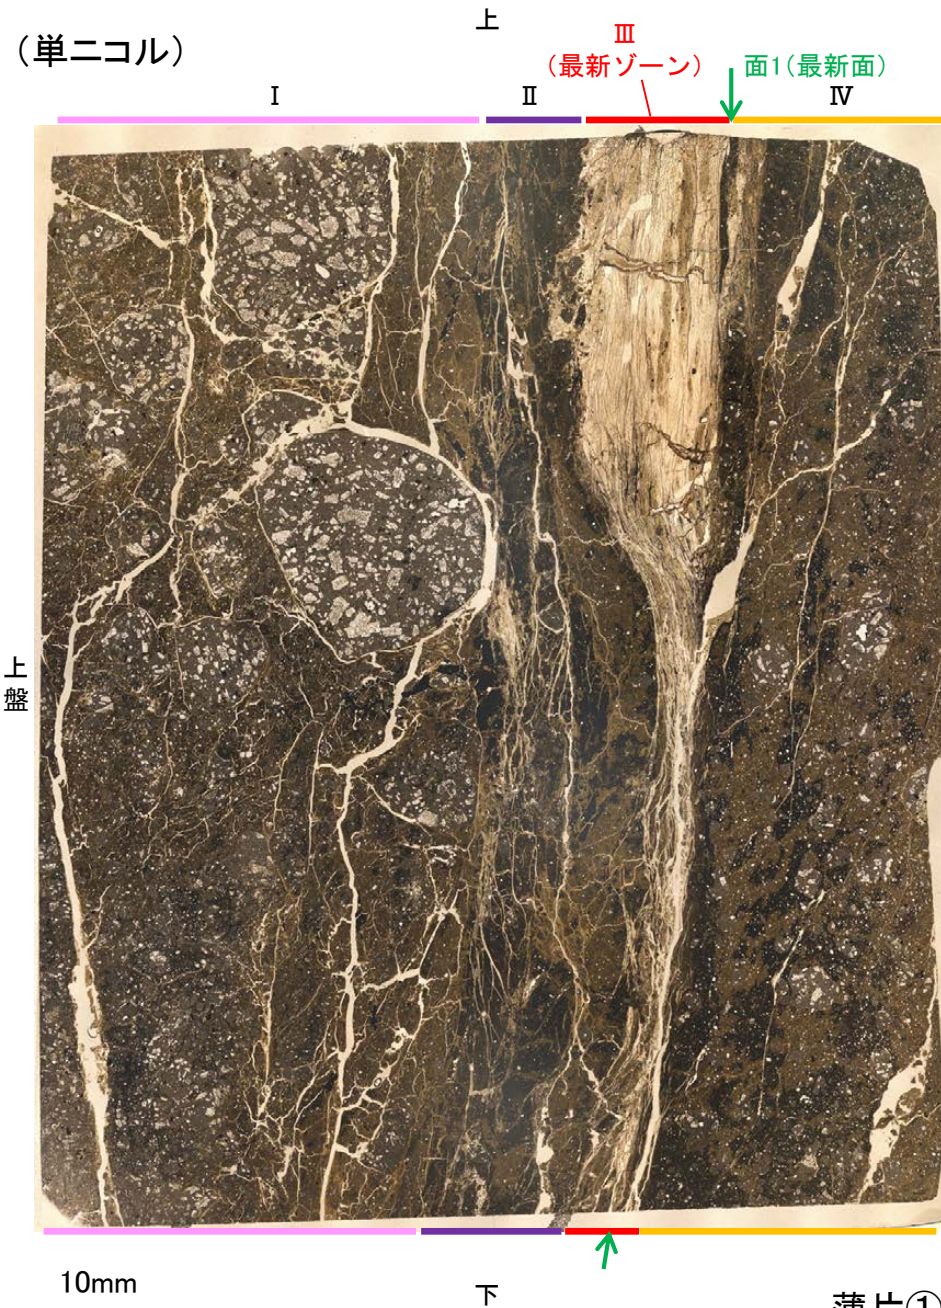
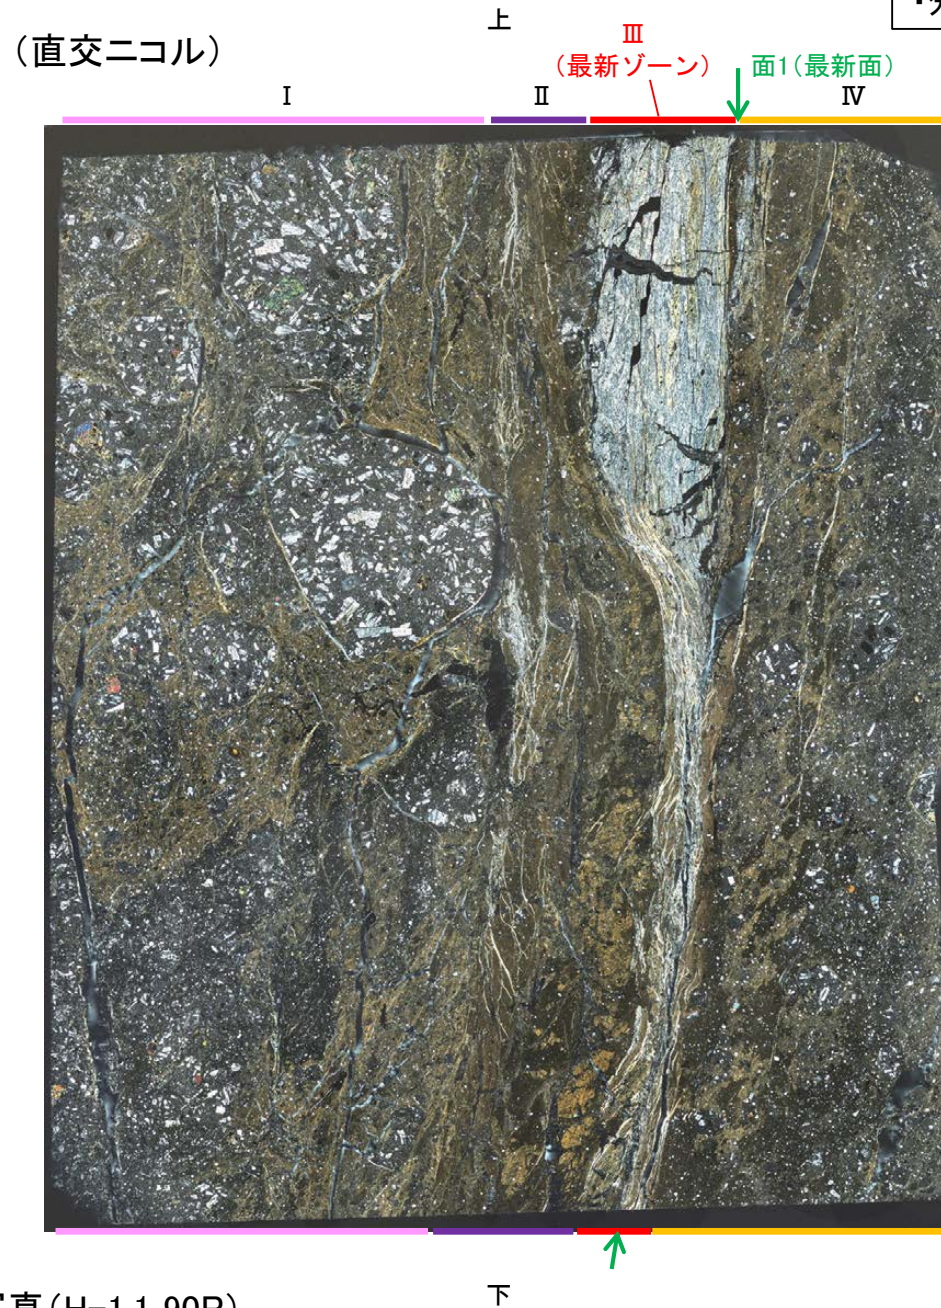
薄片①写真(H-1.1\_90R)

分帯とコア観察における破碎部区分との対応  
 ・分帯 II, 分帯 III (最新ゾーン) …… 粘土状破碎部  
 ・分帯 I, 分帯 IV …… 固結した破碎部

- I: 単ニコルで暗褐色, 直交ニコルで淡褐～暗褐色の干渉色を呈する火山礫凝灰岩からなる。径15mm以下の岩片や鉱物片が細粒な基質中に含まれる。岩片, 鉱物片は垂角～垂円形である。基質中や割れ目, 岩片の縁辺部に粘土鉱物が生成している。
- II: 単ニコルで暗褐色, 直交ニコルで黄褐～暗褐色の干渉色を呈する, 粘土鉱物を含む細粒物からなる。径2mm以下の岩片や鉱物片が細粒な基質中に含まれる。岩片, 鉱物片は垂角～垂円形である。基質中や割れ目, 岩片の縁辺部に粘土鉱物が生成している。
- III (最新ゾーン): 単ニコルで無色透明～淡褐色, 直交ニコルで白～黄色の干渉色を呈する粘土鉱物からなる。この粘土鉱物を横断するように, 単ニコルで無色透明～淡褐色, 直交ニコルで灰～暗黒色を呈する鉱物脈が形成している。
- IV: 単ニコルで暗褐色, 直交ニコルで黄褐～暗褐色の干渉色を呈する火山礫凝灰岩からなる。径3mm以下の岩片や鉱物片が細粒な基質中に含まれる。岩片, 鉱物片は垂角～垂円形である。基質中や岩片の縁辺部に粘土鉱物が生成している。
