### (3) 事務本館前トレンチ

### 鉍物脈法に関する調査結果(S-2・S-6)

### 上載地層法に関する調査結果(S-4)

# S-4トレンチ ー 評価結果 ー

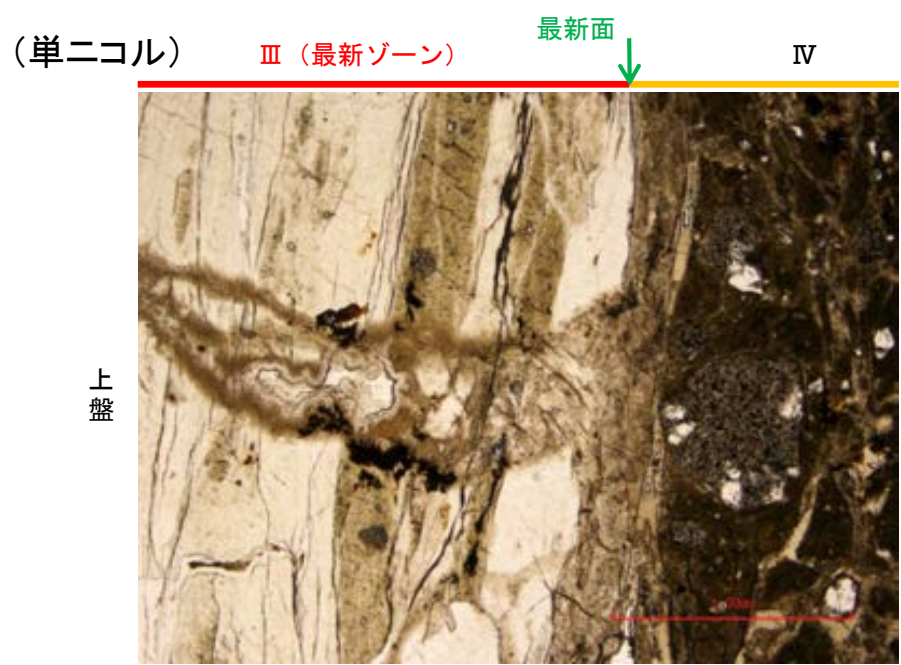
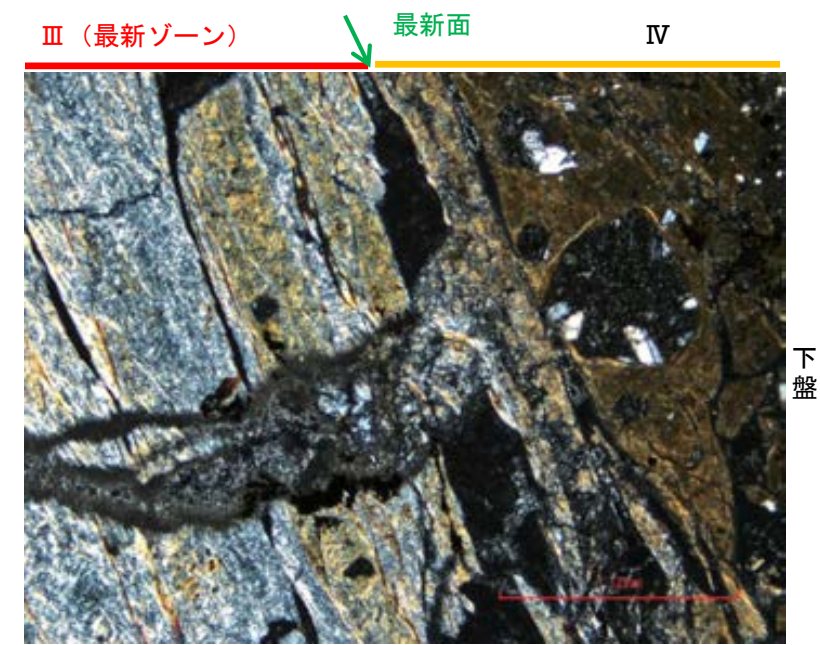
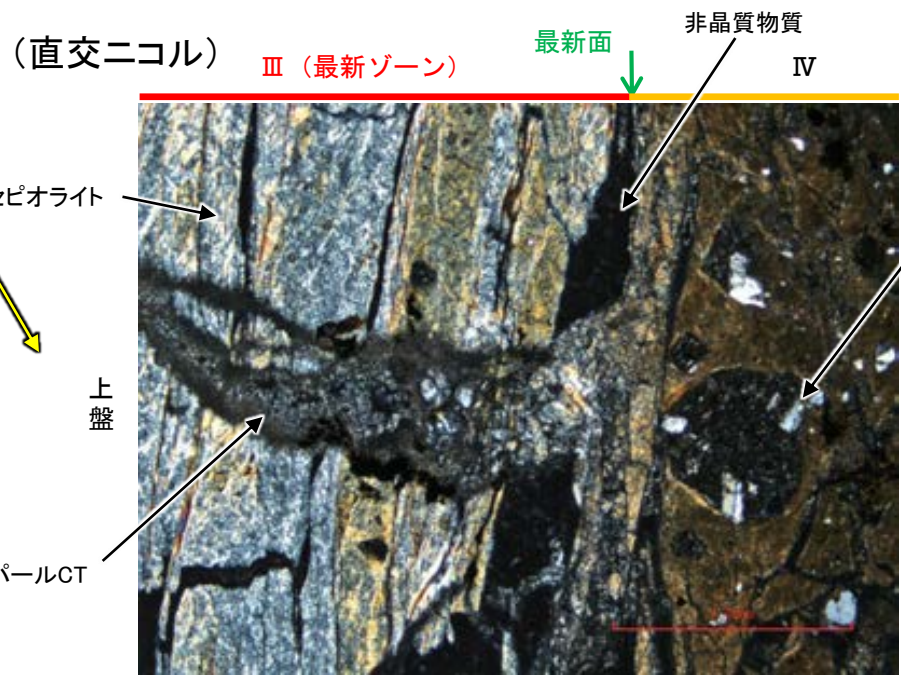
詳細観察範囲写真  
(0° 回転)

○薄片観察の結果, 最新ゾーンを横断するように分布する変質鉱物は, ステージの回転によりわずかに干渉色に変化して直交ニコルで灰~暗灰色を呈し, 低い複屈折を示すことから, オパールCTの特徴的な光学的性質(低複屈折)を有することが確認できる。

文献における複屈折(吉村(2001))  
 ・オパールCT: 0.002~0.006  
 ・斜長石 : 0.008~0.013  
 ・セピオライト : 0.01~0.047

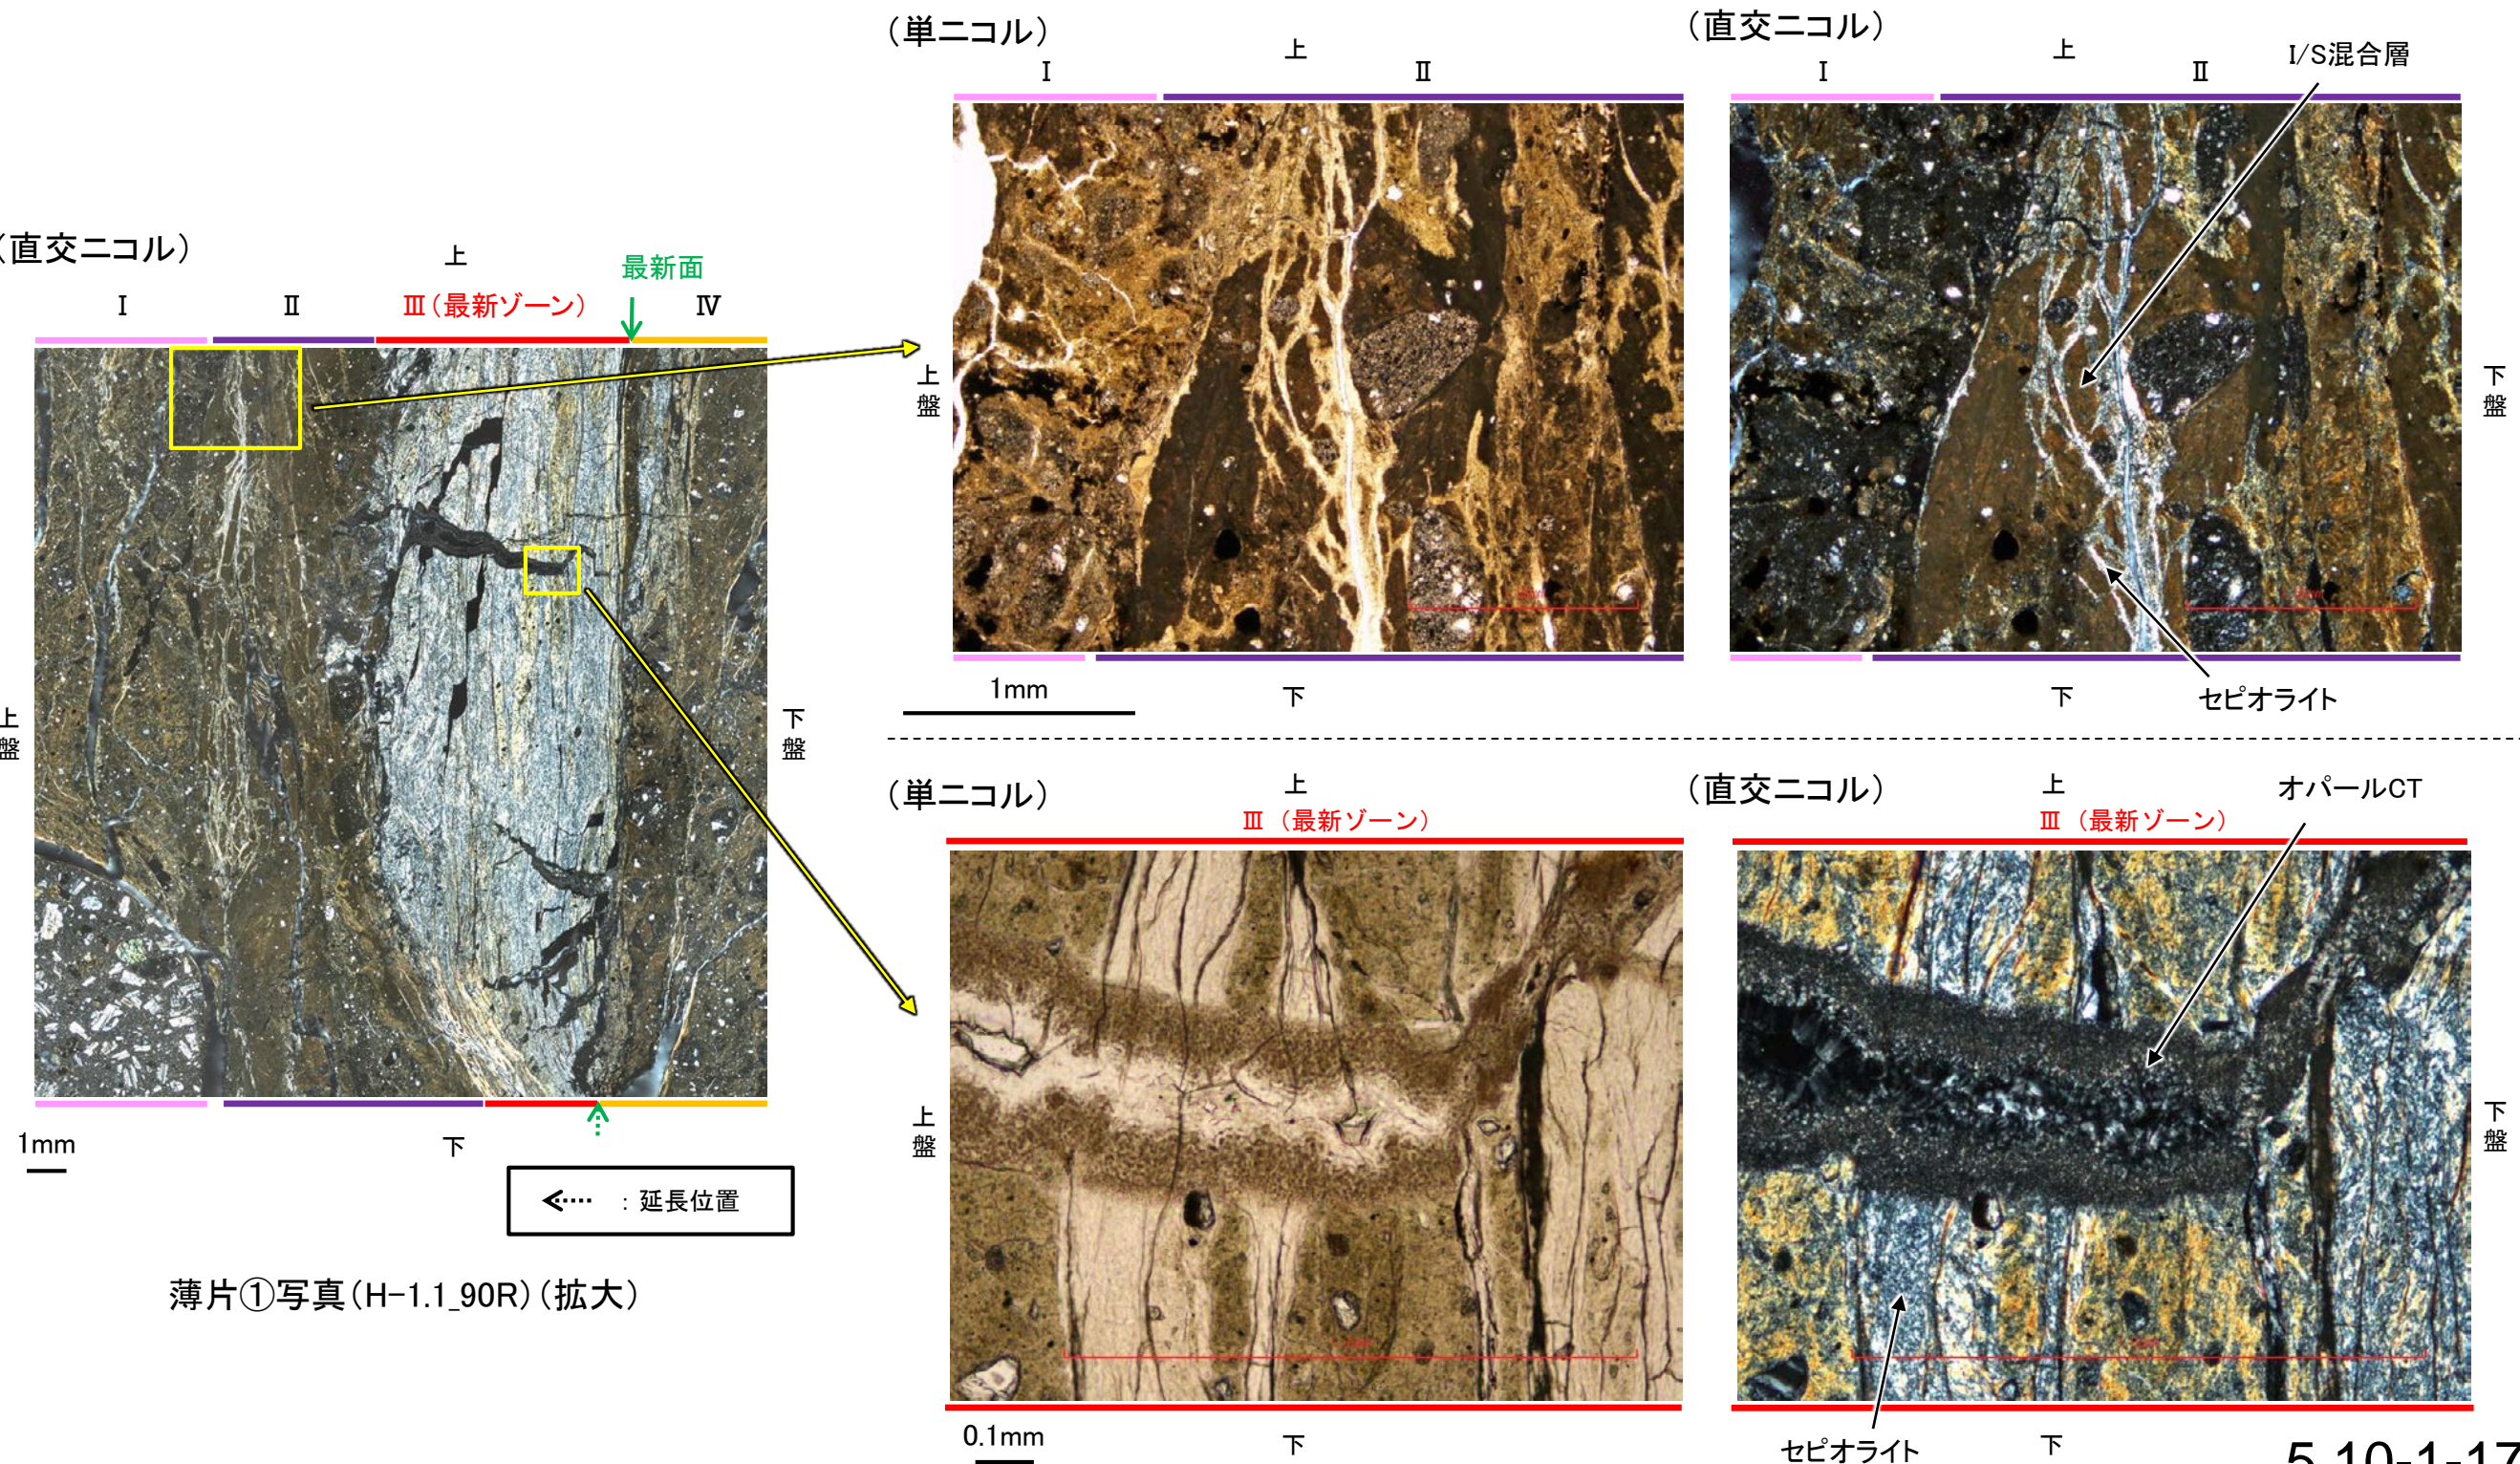
- 分帯Ⅱにおいて、I/S混合層中にセピオライトが脈状に生成している。
- また、最新ゾーン中に生成するセピオライト全体を横断するようにオパールCTが晶出している。
- 以上のことを踏まえると、I/S混合層生成後にセピオライトが生成し、さらにその後オパールCTが晶出したと考えられることから、生成時期がより新しいと考えられるオパールCTと最新面との関係を確認する。
