志賀原子力発電所2号炉 敷地の地質・地質構造について

補足資料
(2/2)

2023年2月9日
北陸電力株式会社

上載地層法に用いる地層に関する調査結果

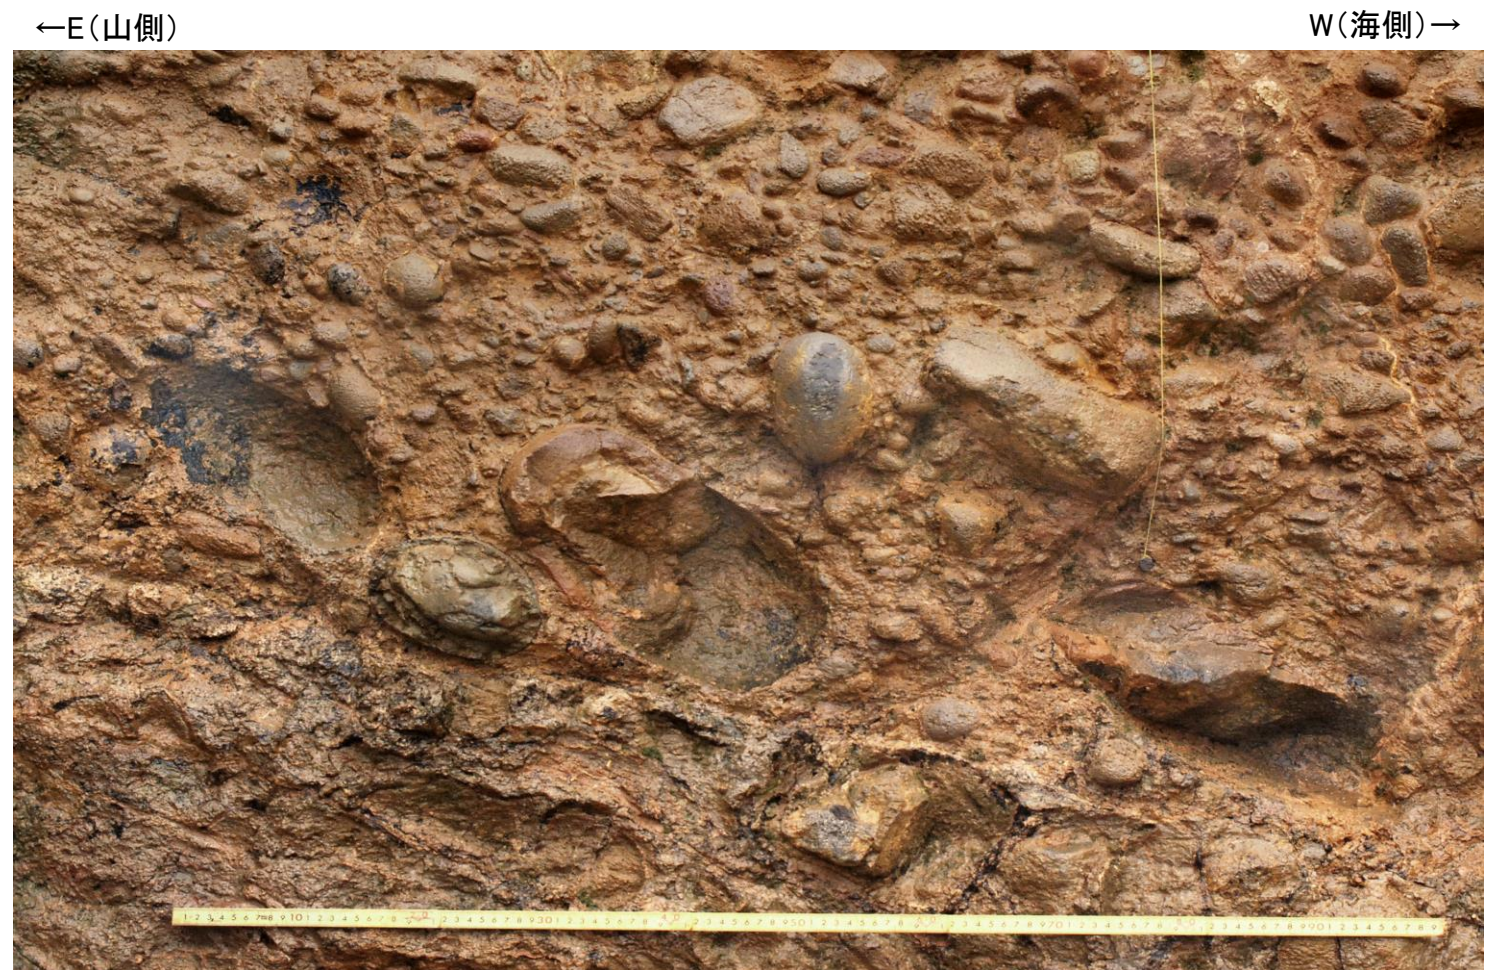
拡大写真(B)

・南壁面において、扁平な礫が海側に傾斜した覆瓦状構造が認められる。

水流によって運ばれてきた板状あるいは円体状のレキは、水流から受ける抵抗を小さくするために、水底面に対し、上流側へ斜めに傾いて堆積したものです。このようなレキの配列は、あたかも屋根根に瓦をふくような見かけを呈すところから、覆瓦状構造とよばれています。覆瓦状構造は、しばしば海岸に打ち上げられたレキや川原のレキなどにも見ることができ、前者では、レキは海側に、後者では、レキは川上に傾いています。したがって、覆瓦状構造から、レキの運搬方向を知ることができます。(菅野・奥村, 1978)
