S-1 M-12.5”孔 — 評価結果 —

補足資料5. 5-1

上載地層法に関する調査結果(S-2・S-6)

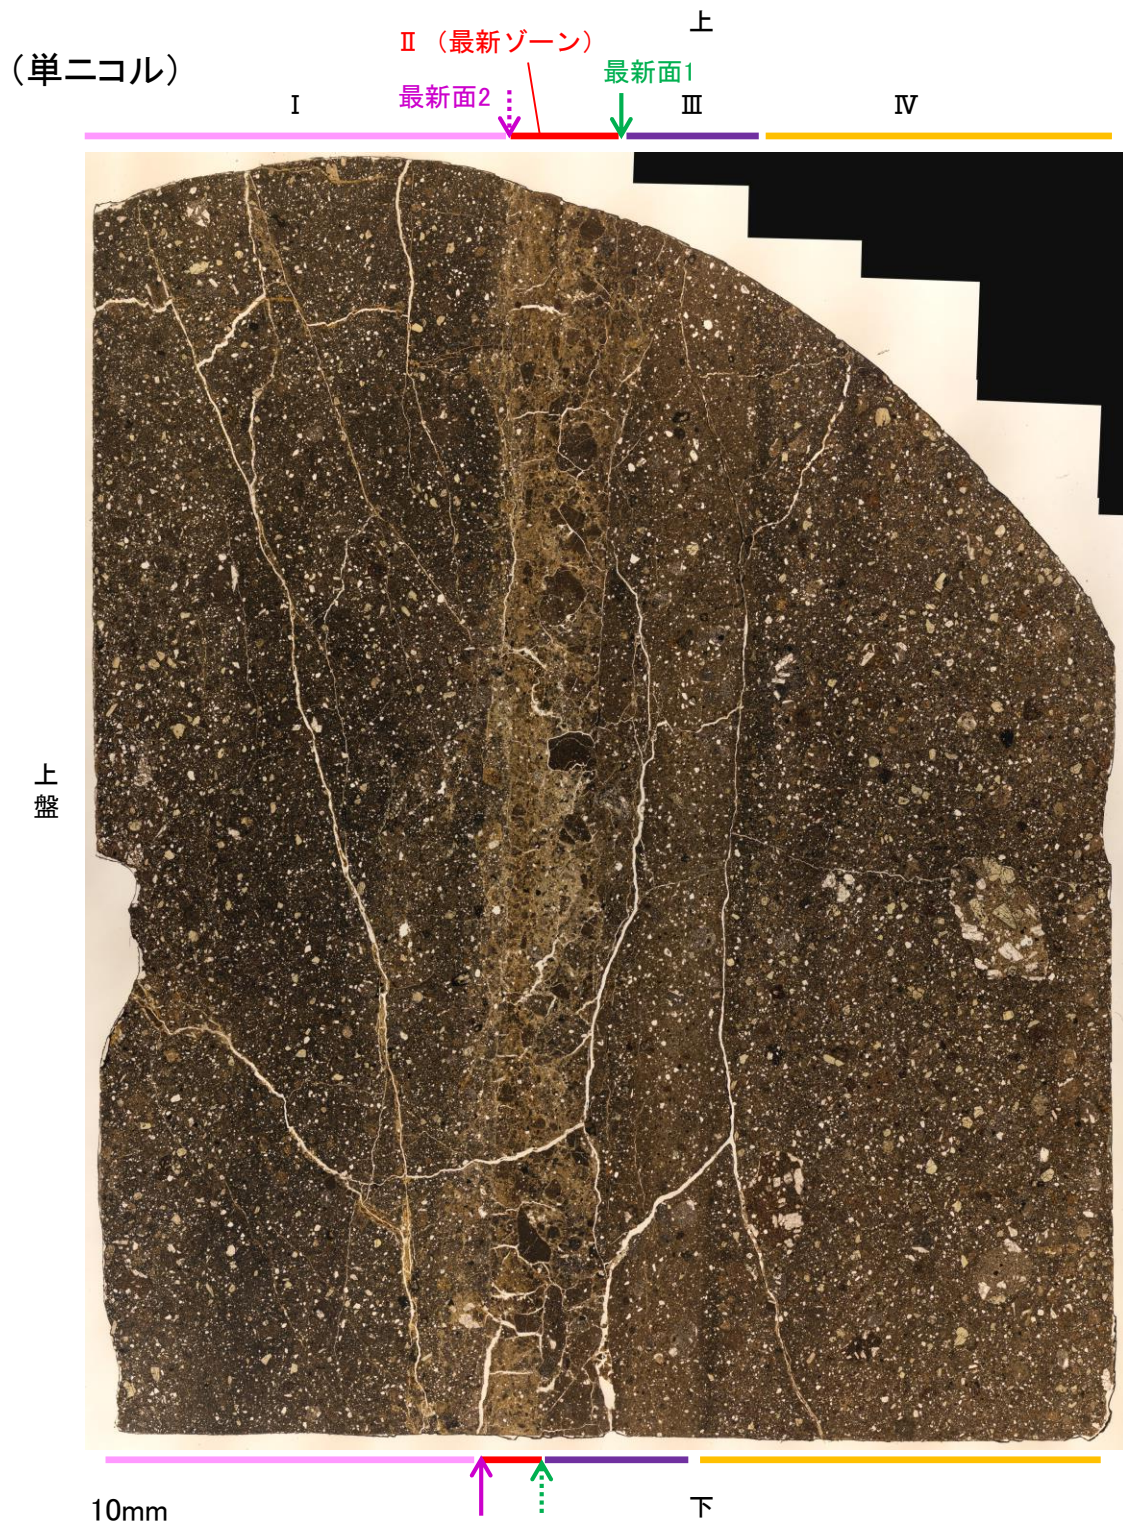
薄片①写真(H-6.6-1_71R)

- 薄片①で実施した薄片観察や、EPMA用薄片で実施したEPMA分析(マッピング)における化学組成の観点での観察により、粘土鉱物(I/S混合層)の分布範囲を確認した結果、粘土鉱物(I/S混合層)は最新ゾーンやその周辺に分布している。
- この粘土鉱物(I/S混合層)と最新面との関係を確認する。

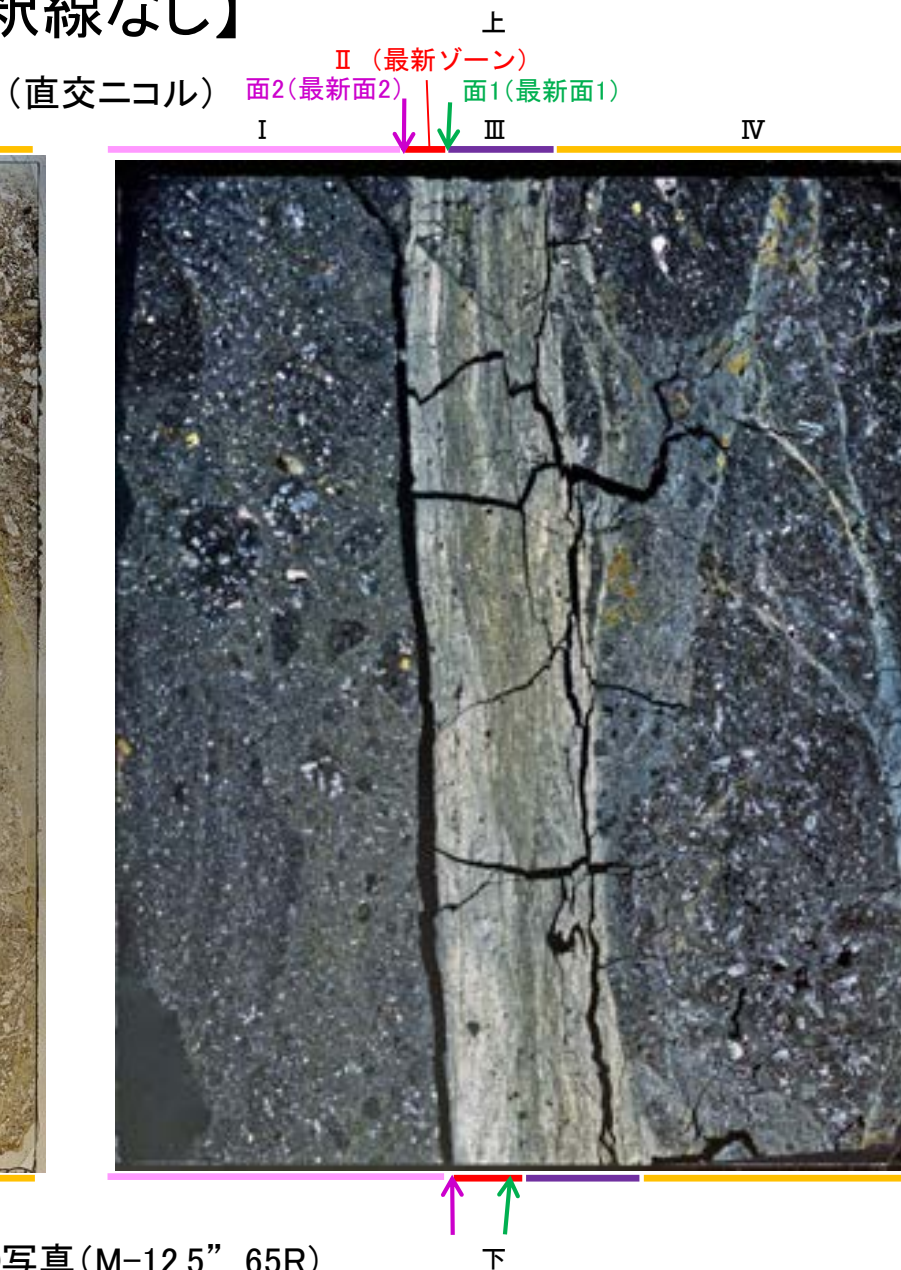
薄片①写真(M-12.5”_65R)

- 薄片①で実施した微視的観察(薄片観察)の結果, 色調や礫径などから, 下盤側より I ~ IV に分帯した。
- そのうち, 最も細粒化している分帯 II を最新ゾーンとして抽出した。
- 最新ゾーンと分帯 III との境界に, 面1(緑矢印)が認められる。面1は薄片上部では碎屑物によって分断され, 断続的になり連続性に乏しいが, 薄片中央~下部では直線性・連続性がよく, 最新ゾーンの中では比較的直線性・連続性がよい面である。
- 最新ゾーンと分帯 I との境界に, 面2(紫矢印)が認められる。面2は薄片上部では凹凸を伴い直線性に乏しいが, 薄片中央~下部では直線性・連続性がよく, 最新ゾーンの中では比較的直線性・連続性がよい面である。
- 最新ゾーン中に認められるY面は面1, 面2のみであり, 面1, 面2は同程度の直線性・連続性を有することから, 面1を最新面1, 面2を最新面2とし, それぞれについて変質鉱物との関係を確認する。
- なお, 最新ゾーンから離れたその他の面として分帯 III と分帯 IV との境界面が認められるが, この面の周辺は最新ゾーンに比べて細粒化が進んでおらず, 面は湾曲し不明瞭であり, 直線性に乏しいことから, 最新面ではないと判断した。

分帯とコア観察における破碎部区分との対応
 ・分帯 II (最新ゾーン), 分帯 III ... 粘土状破碎部
 ・分帯 I, 分帯 IV ... 固結した破碎部

- I : 単ニコルで褐灰~灰色, 直交ニコルで灰色の干渉色を呈する火山礫凝灰岩からなる。径10mm以下の岩片や鉱物片が細粒な基質中に含まれる。岩片, 鉱物片は垂角~垂円形である。基質中や割れ目, 岩片の縁辺部に粘土鉱物が生成している。
- II (最新ゾーン) : 単ニコルで褐灰色, 直交ニコルで黄~灰色の干渉色を呈する, 粘土鉱物を含む細粒物からなる。径1mm以下の岩片や鉱物片が細粒な基質中に含まれる。岩片, 鉱物片は垂角~垂円形である。基質中に粘土鉱物が生成している。
- III : 単ニコルで褐灰色, 直交ニコルで黄~暗灰色の干渉色を呈する, 粘土鉱物を含む細粒物からなる。径1mm以下の岩片や鉱物片が細粒な基質中に含まれる。岩片, 鉱物片は垂角~垂円形である。基質中に粘土鉱物が生成している。
- IV : 単ニコルで褐灰~灰色, 直交ニコルで灰色の干渉色を呈する火山礫凝灰岩からなる。薄片範囲内では径30mm以下の岩片が大半を占める。岩片間には基質が分布し, 径3mm以下の岩片や鉱物片を含む。岩片は角~垂円形, 鉱物片は垂角~垂円形である。基質中や割れ目, 岩片の縁辺部に粘土鉱物が生成している。

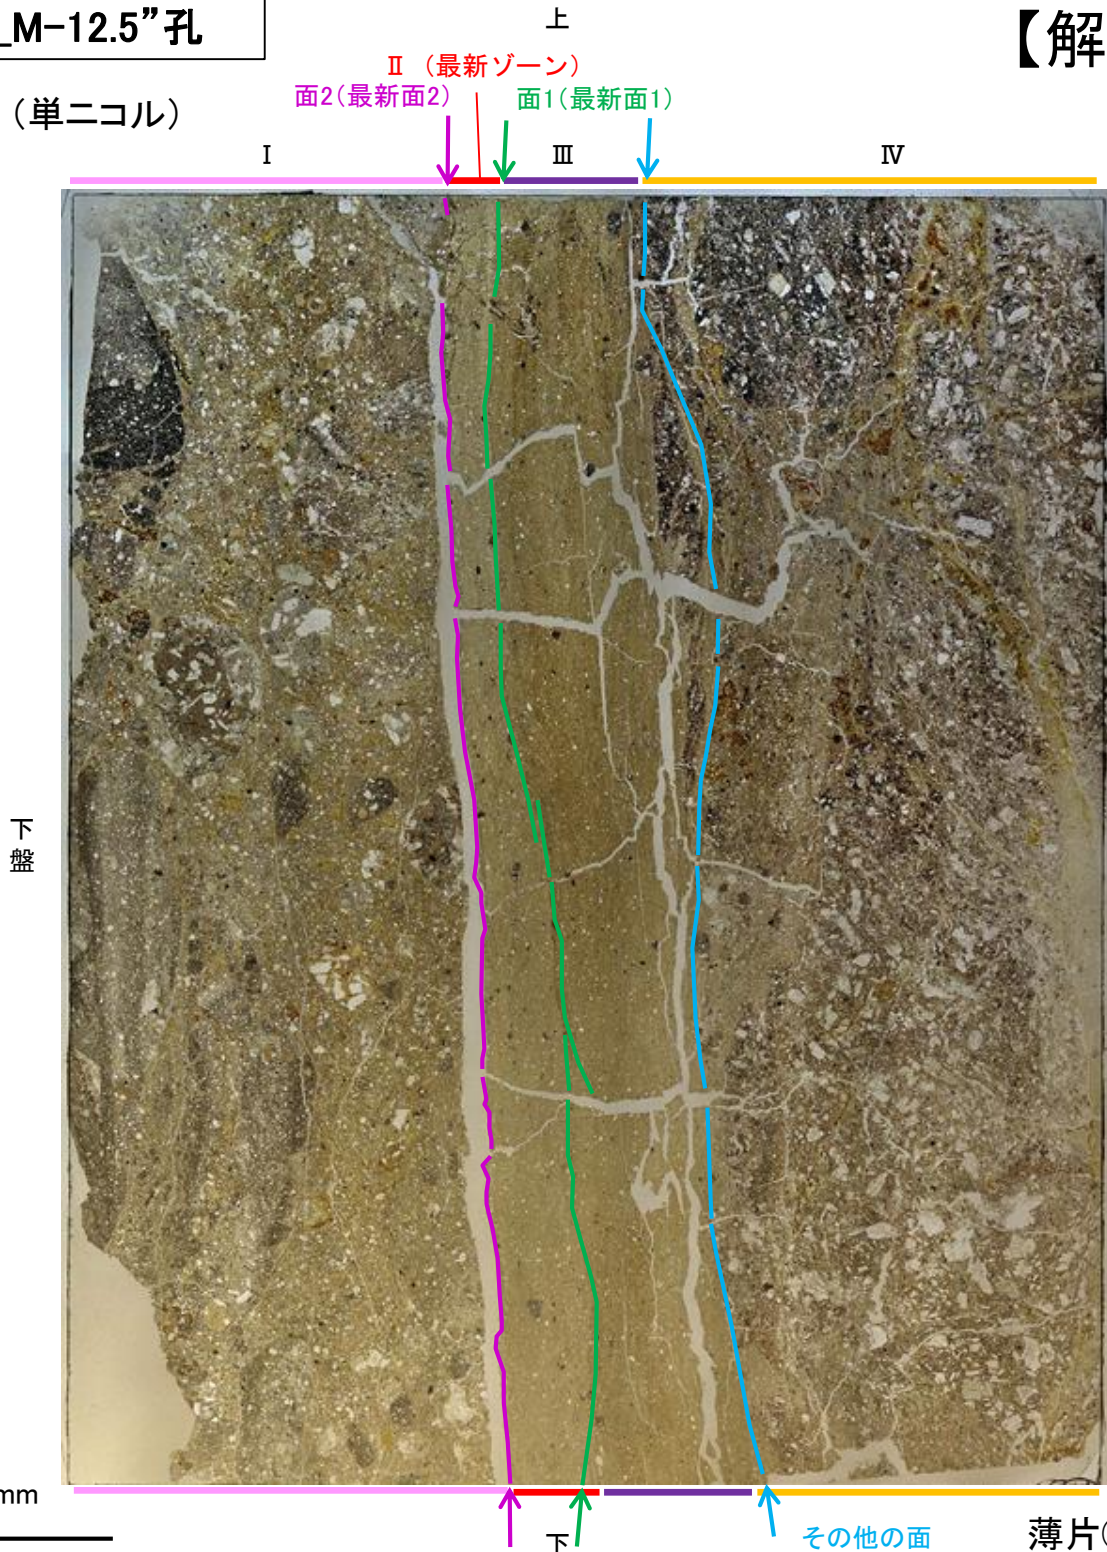
薄片①写真(M-12.5”_65R)

- ・最新ゾーンと分帯Ⅲとの境界に、面1(緑矢印)が認められる。面1は薄片上部では碎屑物によって分断され、断続的になり連続性に乏しいが、薄片中央～下部では直線性・連続性がよく、最新ゾーンの中では比較的直線性・連続性がよい面である。
- ・最新ゾーンと分帯Ⅰとの境界に、面2(紫矢印)が認められる。面2は薄片上部では凹凸を伴い直線性に乏しいが、薄片中央～下部では直線性・連続性がよく、最新ゾーンの中では比較的直線性・連続性がよい面である。
- ・なお、最新ゾーンから離れたその他の面として分帯Ⅲと分帯Ⅳとの境界面が認められるが、この面の周辺は最新ゾーンに比べて細粒化が進んでおらず、面は湾曲し不明瞭であり、直線性に乏しいことから、最新面ではないと判断した。

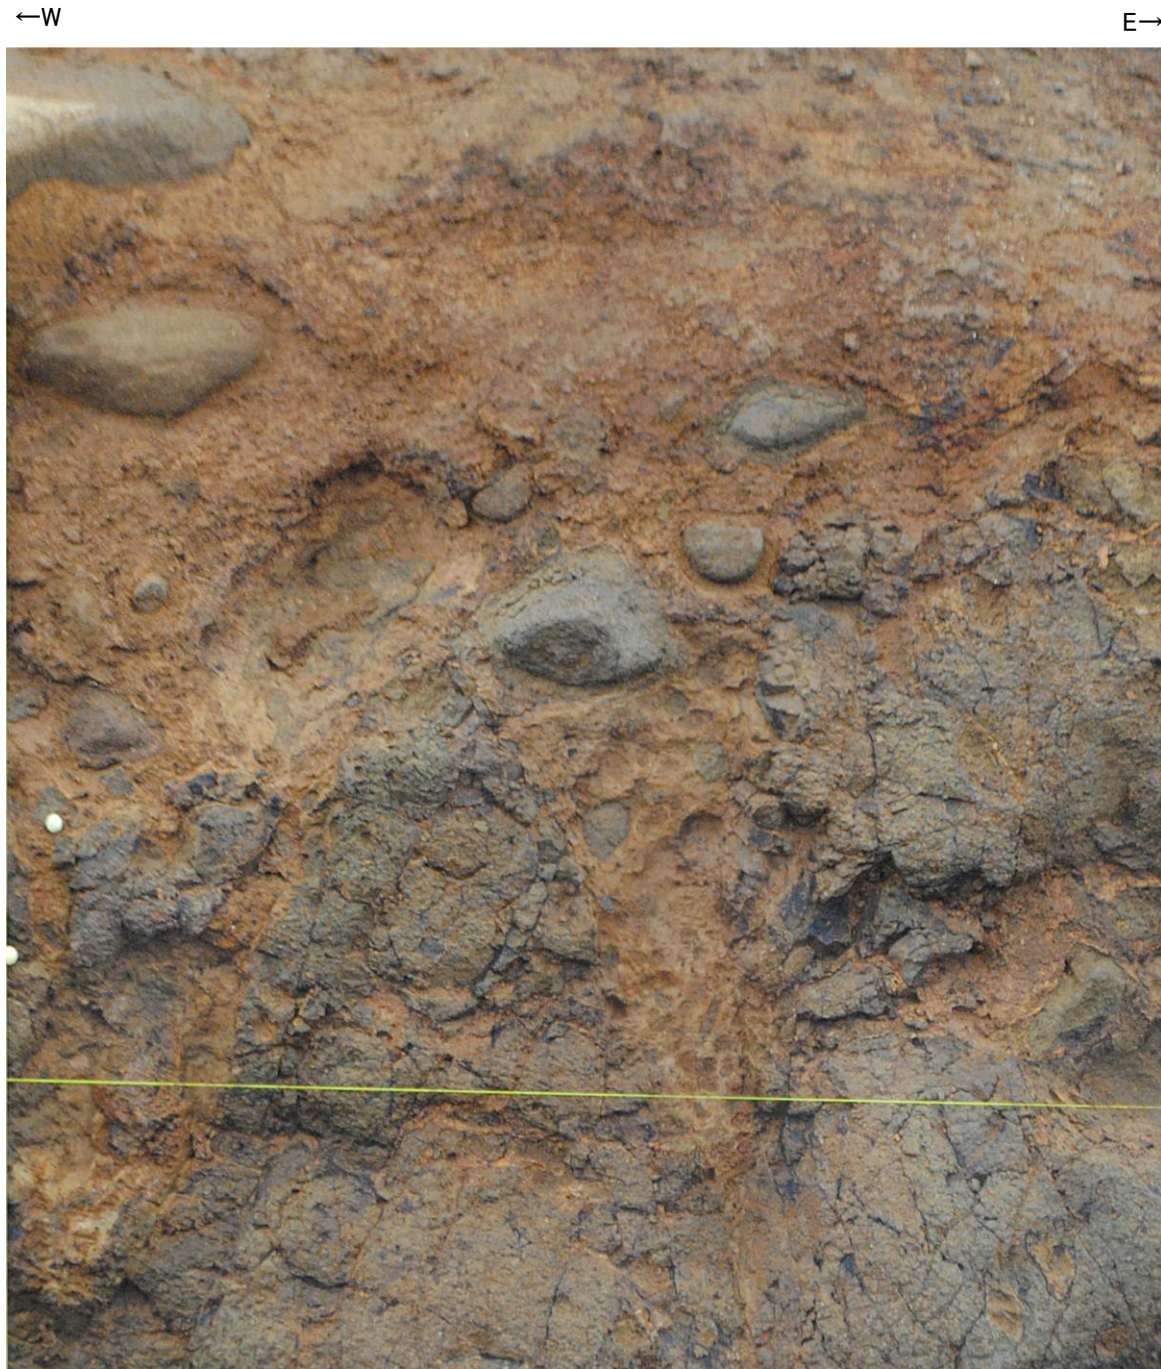
北面西側調査箇所 拡大写真(礫, 構造等を加筆)

- ・岩盤上面のくさび部には, M I 段丘堆積物が入り込むように堆積している。
- ・くさび部を挟んで両側の岩盤は, ほぼ同じ高さである。
- ・割れ目直上のM I 段丘堆積物中には, せん断面は認められない(次頁拡大写真参照)。
- ・くさび部を埋めるように堆積するM I 段丘堆積物層中の礫には定向性を示す傾向は認められず, また上方のM I 段丘堆積物層中に認められる堆積構造(図中黄点線)は, 岩盤上面とほぼ平行に分布し, 堆積構造の乱れは認められない。

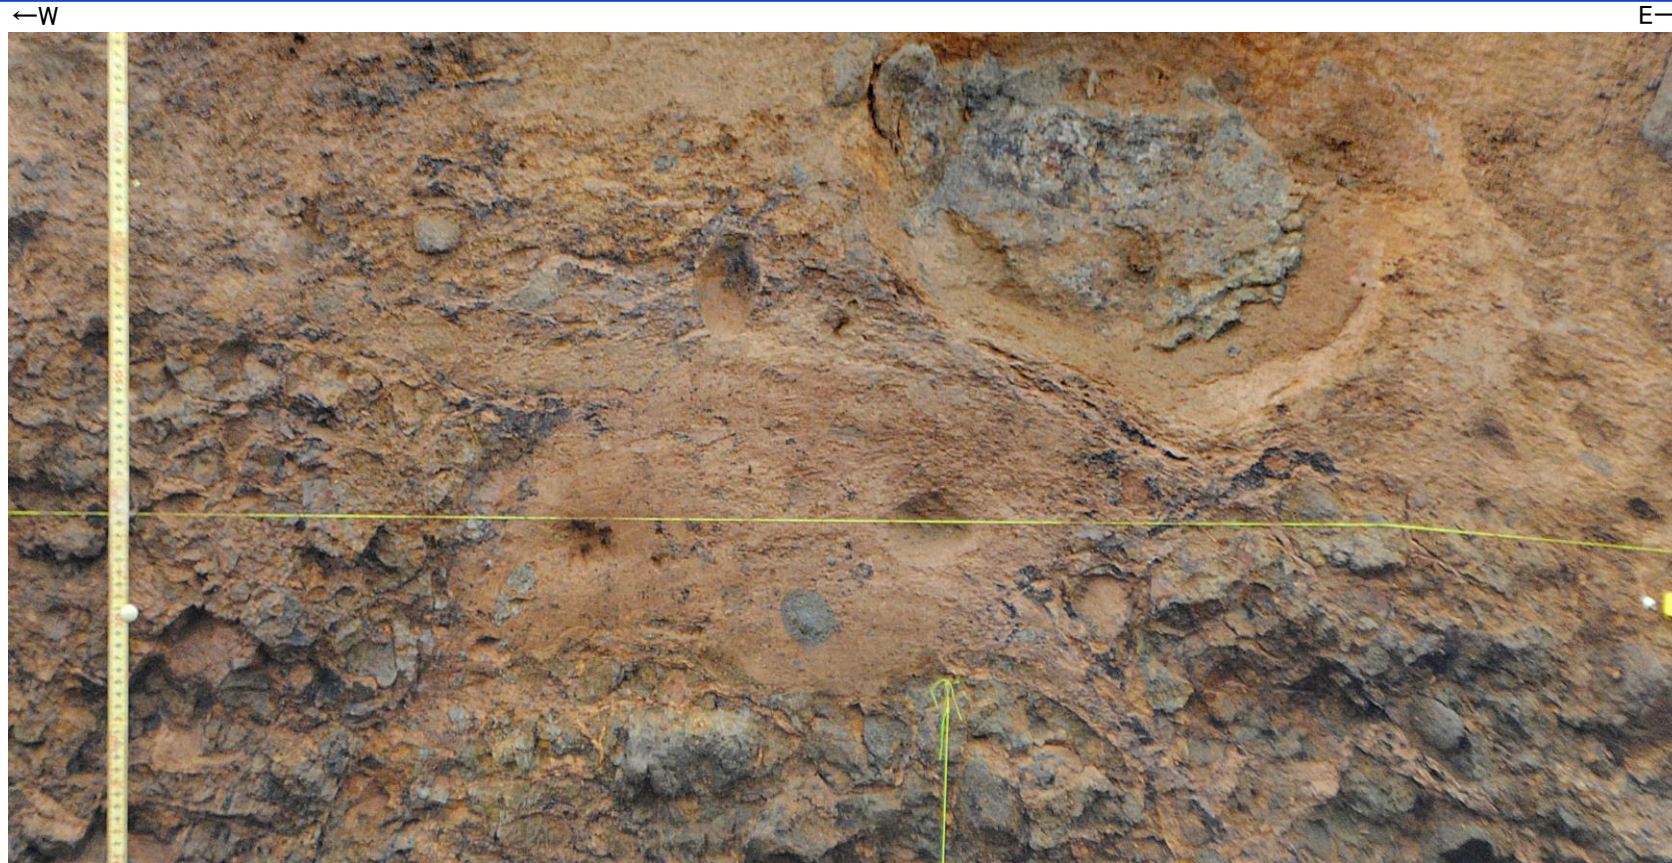
北面東側調査箇所 拡大写真(礫, 構造等を加筆)

- ・割れ目付近の岩盤上面の凹部には, MI 段丘堆積物が入り込むように堆積している。
- ・凹部を挟んで両側の岩盤は, ほぼ同じ高さである。
- ・割れ目直上のMI 段丘堆積物中には, せん断面は認められない(次頁参照)。
- ・上方のMI 段丘堆積物中に認められる堆積構造(図中黄点線)や層理(図中黄一点鎖線)は, 岩盤上面とほぼ平行に分布し, 堆積構造の乱れは認められない。

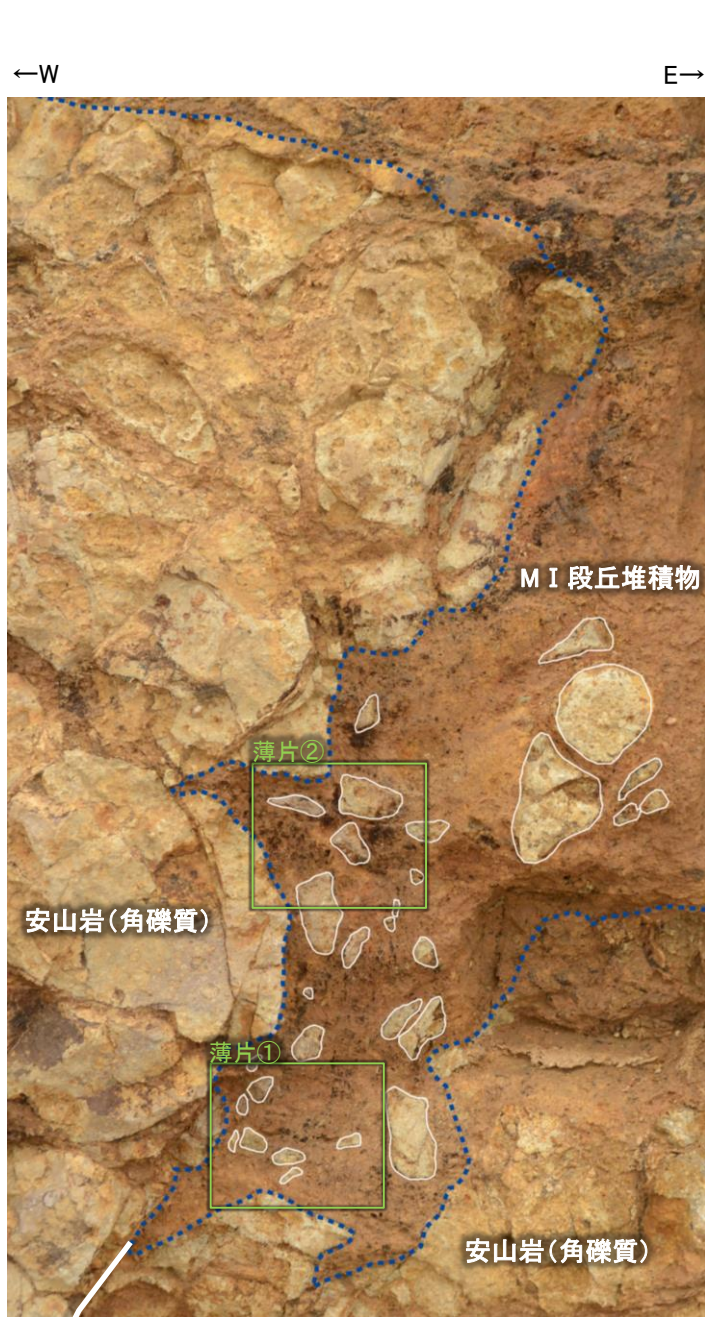
拡大写真

■岩盤と堆積物の境界付近には段差に沿う礫が一部認められることから、より詳細に観察するため、岩盤と堆積物の境界付近において薄片観察を実施した。

・いずれの薄片においても割れ目の延長線上には、せん断面は認められない。
・なお、岩盤と堆積物の境界付近に認められた段差に沿う礫については、岩盤中の割れ目が風化等の影響により開放され、そこに堆積物が流入したことにより母岩から分離するような様相で分布したものと考えられる。いずれにしても、薄片試料採取後に再整形したところ、この背面には岩盤が分布しており、このような状況は連続性がない局所的な現象であったことが確認された(次頁参照)。

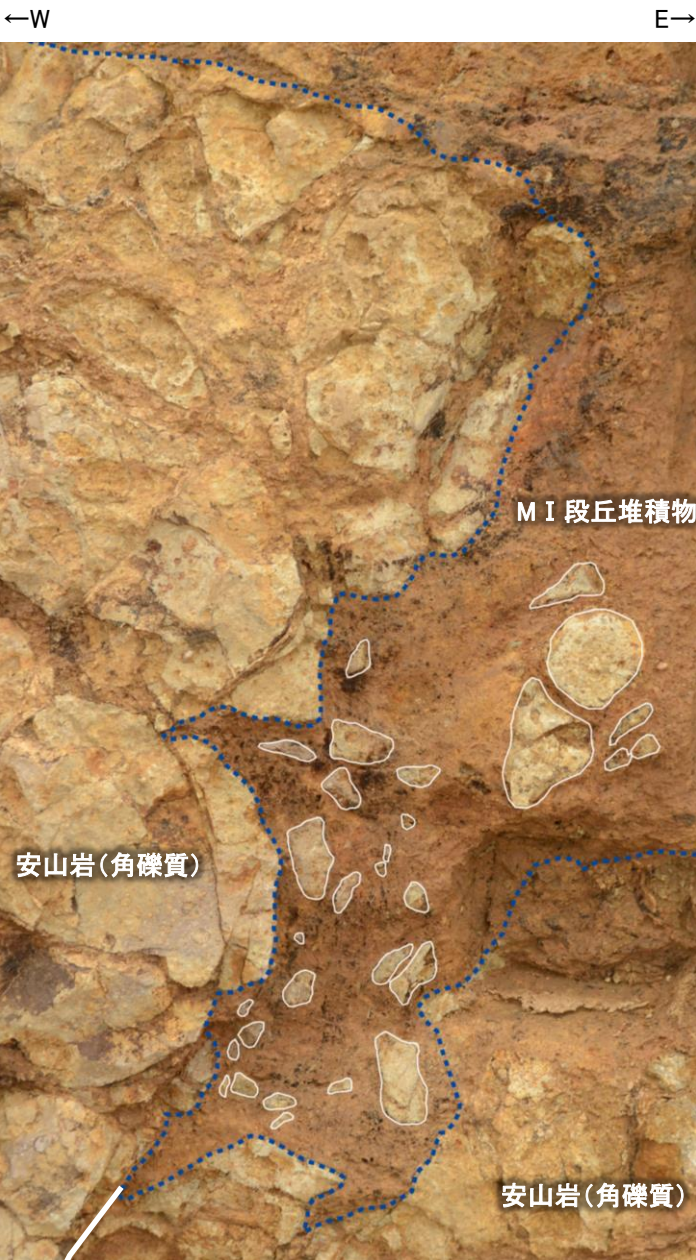
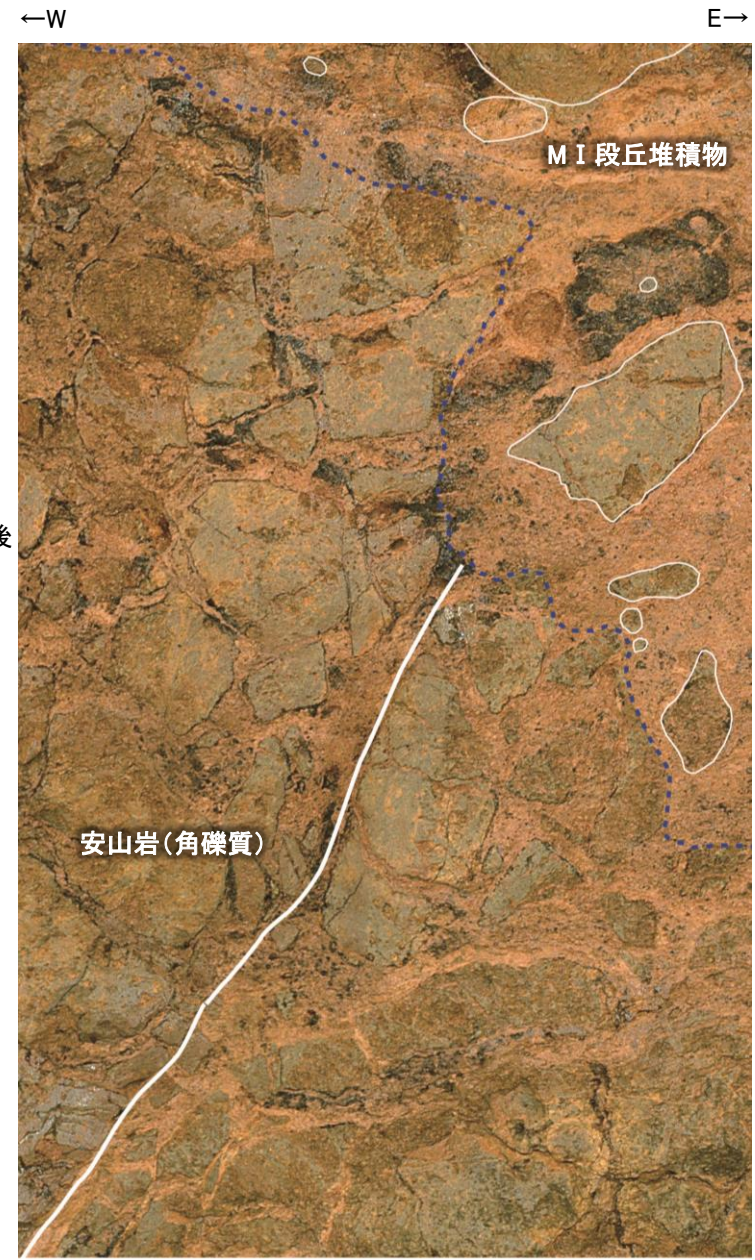
再整形後拡大写真(当初観察面より約10cm掘り込み)

帯磁率測定の結果、目視による岩盤・堆積物境界と調和的な結果が得られた。

・当初凹地西側で岩盤に沿う礫が認められたものの、再整形することによりその背面には岩盤が分布し、岩盤境界は緩やかな凹地形を呈することが確認された。

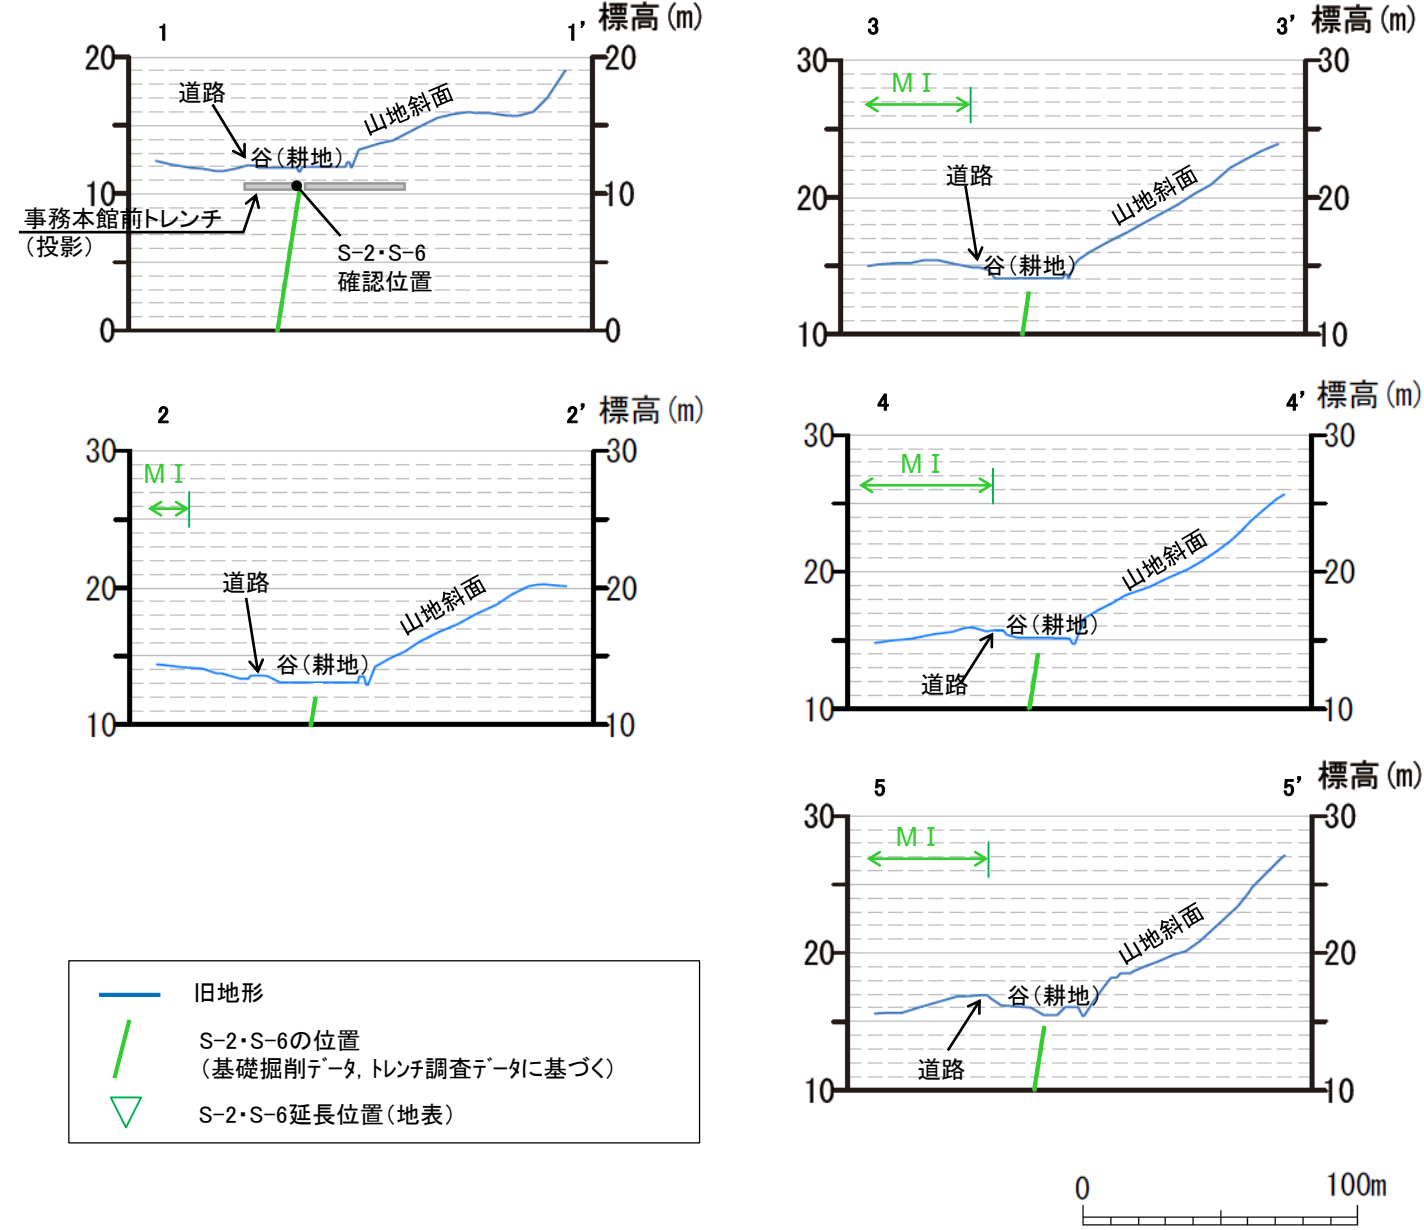
エリア1-2

S-2・S-6周辺の地形	・S-2・S-6周辺には、谷が認められる。
地質データ	・1号機基礎掘削データ及び事務本館前トレンチ調査の結果によれば、S-2・S-6以外に断層等の構造は認められない(1-1'断面)。
考察	➢「地質」データを踏まえると、S-2・S-6周辺に認められる谷はS-2・S-6周辺が相対的弱部となり差別侵食を受けて形成されたものと推定される。
