S-2・S-6周辺の地形及び岩盤上面高度分布

(3) 「凸状地形」に関する検討

(4) S-2・S-6南方延長の連続性調査
(今後の課題④(2)(3)(4))

(5) S-2・S-6及びその周辺の岩盤中のせん断面における鉱物脈法による評価

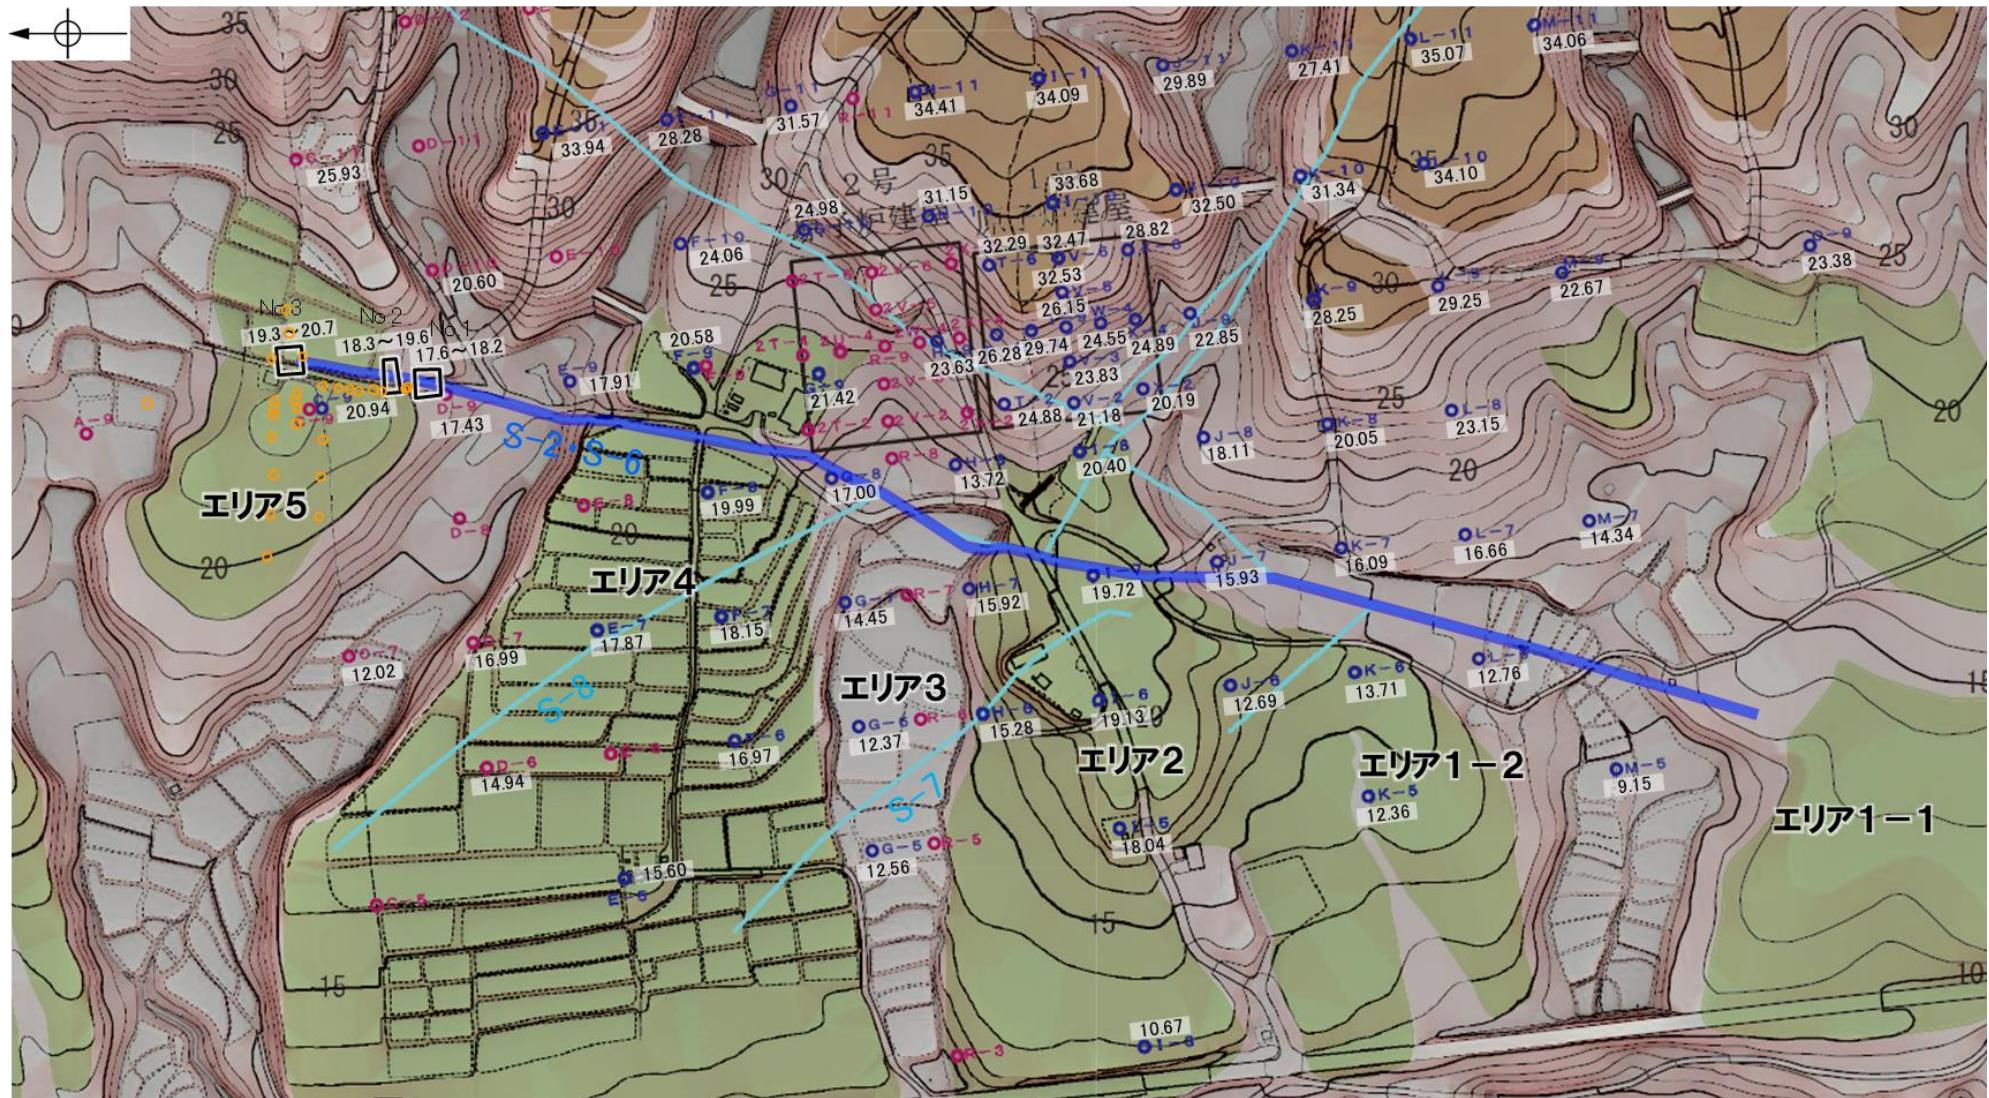
【岩盤上面標高データ】

数字は岩盤上面の標高(m)

この図は、1961年の空中写真(北陸電力撮影、縮尺15,000分の1)及び1985年の空中写真(北陸電力撮影、縮尺8,000分の1)をもとに作成した地形図(等高線は1m間隔)に、空中写真判読及び既存ボーリングの地質データ等に基づいた段丘面分布を示したもの。

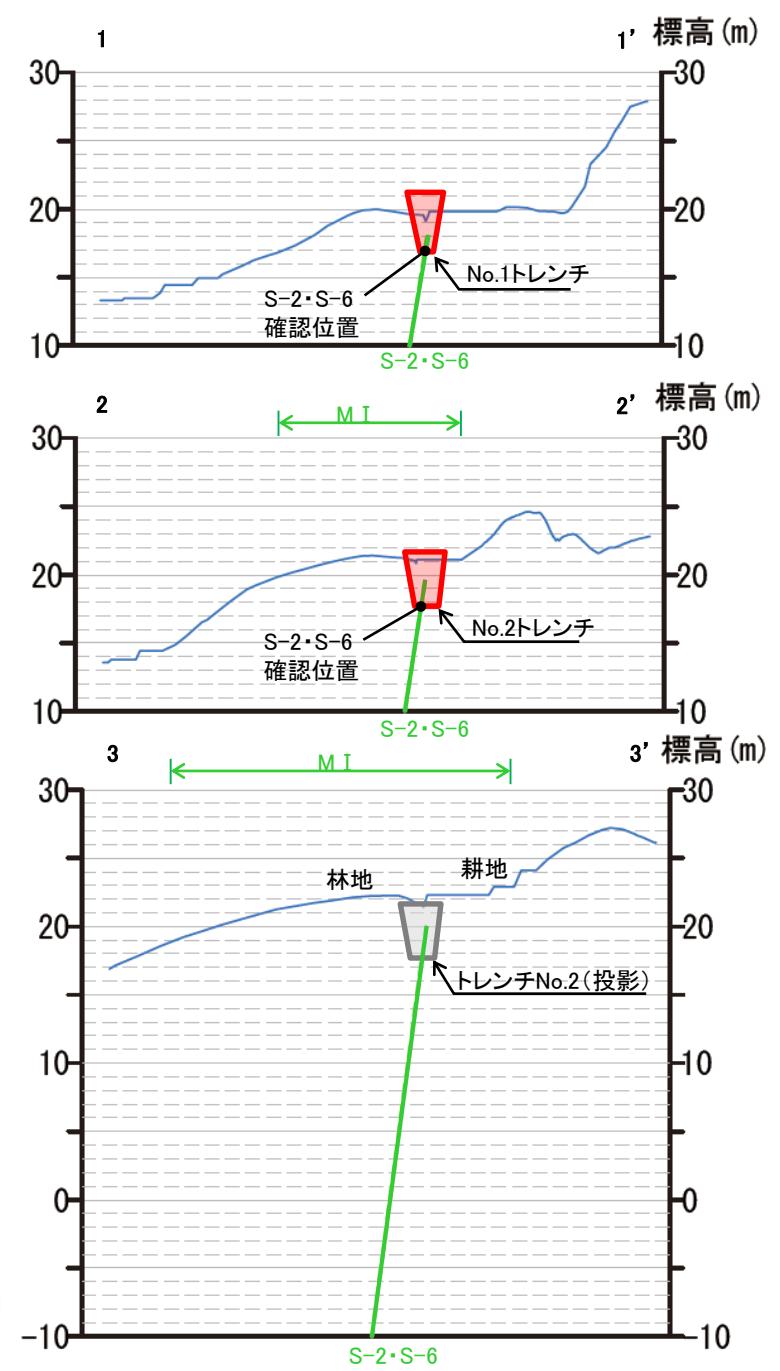
位置図(エリア5)

○有識者会合は、S-2・S-6北部(エリア5)において、地形、岩盤上面ともにS-2・S-6付近より海側(西側)の方が高くなることを指摘している。
 ○凸部の頂部付近から3本のボーリング調査を実施した結果、西側を隆起させるような断層は認められない(次頁)。
 ○また、「凸状地形」の頂部付近には、相対的に堅硬である安山岩(均質)が周辺よりもやや優勢に分布している(補足資料5.5-1(3) P.5.5-1-61, 62)ことから、「凸状地形」は、波蝕台形成時における岩盤上面の起伏を反映した局所的なものと推定される(補足資料5.5-1(3) P.5.5-1-63, 64)。

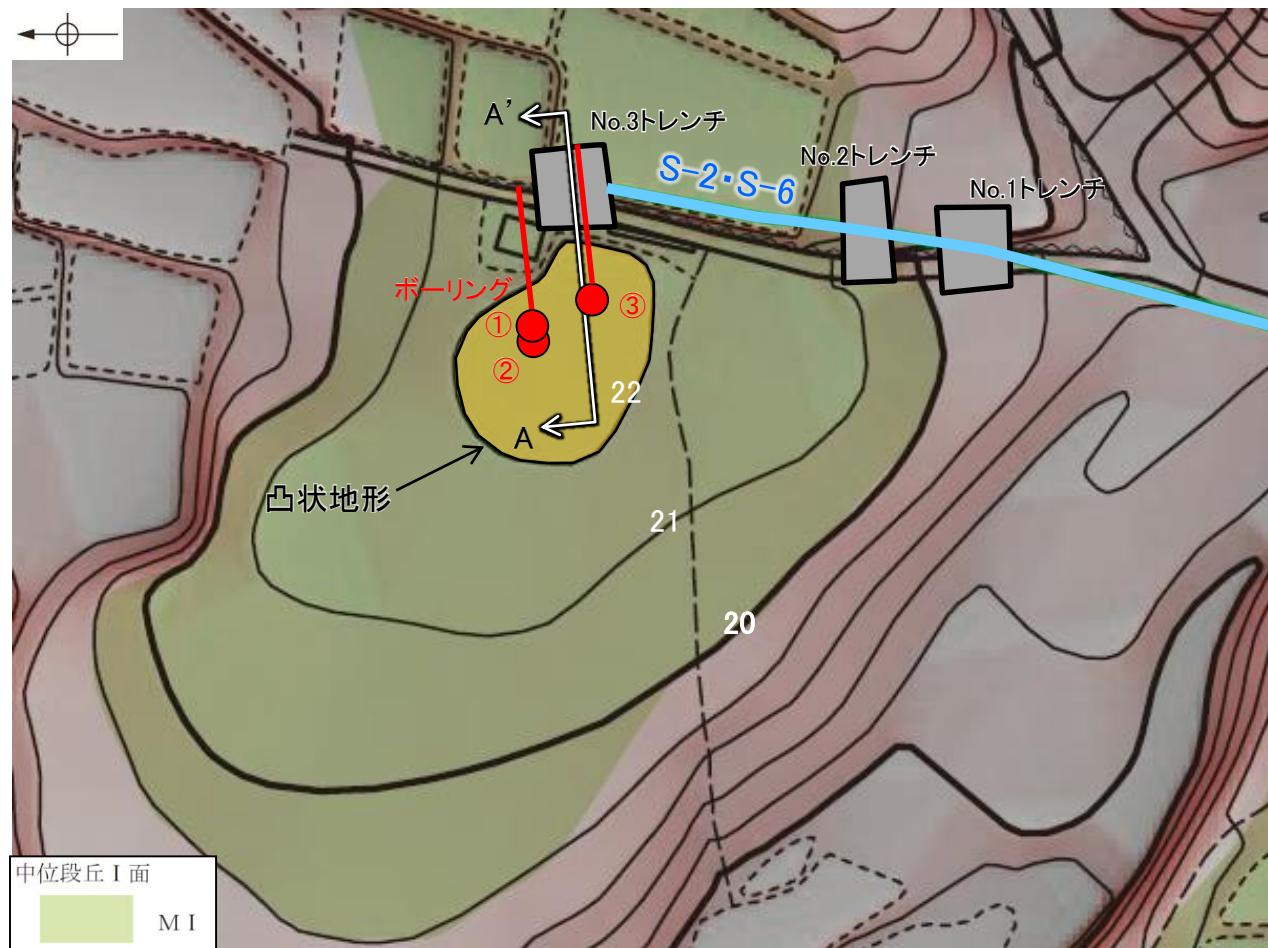
調査位置図

- エリア5において、S-2・S-6の北方に西側が高い「凸状地形」が認められたことから、この基部において、西側を隆起させるような断層の有無を確認するために、凸部の頂部付近から3本のボーリング調査を実施した。
- その結果、いずれのボーリングコアにも深部に断層は認められないことが確認された(次頁)。
- また、S-2・S-6はNo.1, No.2トレンチでは確認されるが、「凸状地形」が最も顕著に表れているNo.3トレンチにおいては確認されない(補足資料 5.5-1(3) P.5.5-1-65~68)。

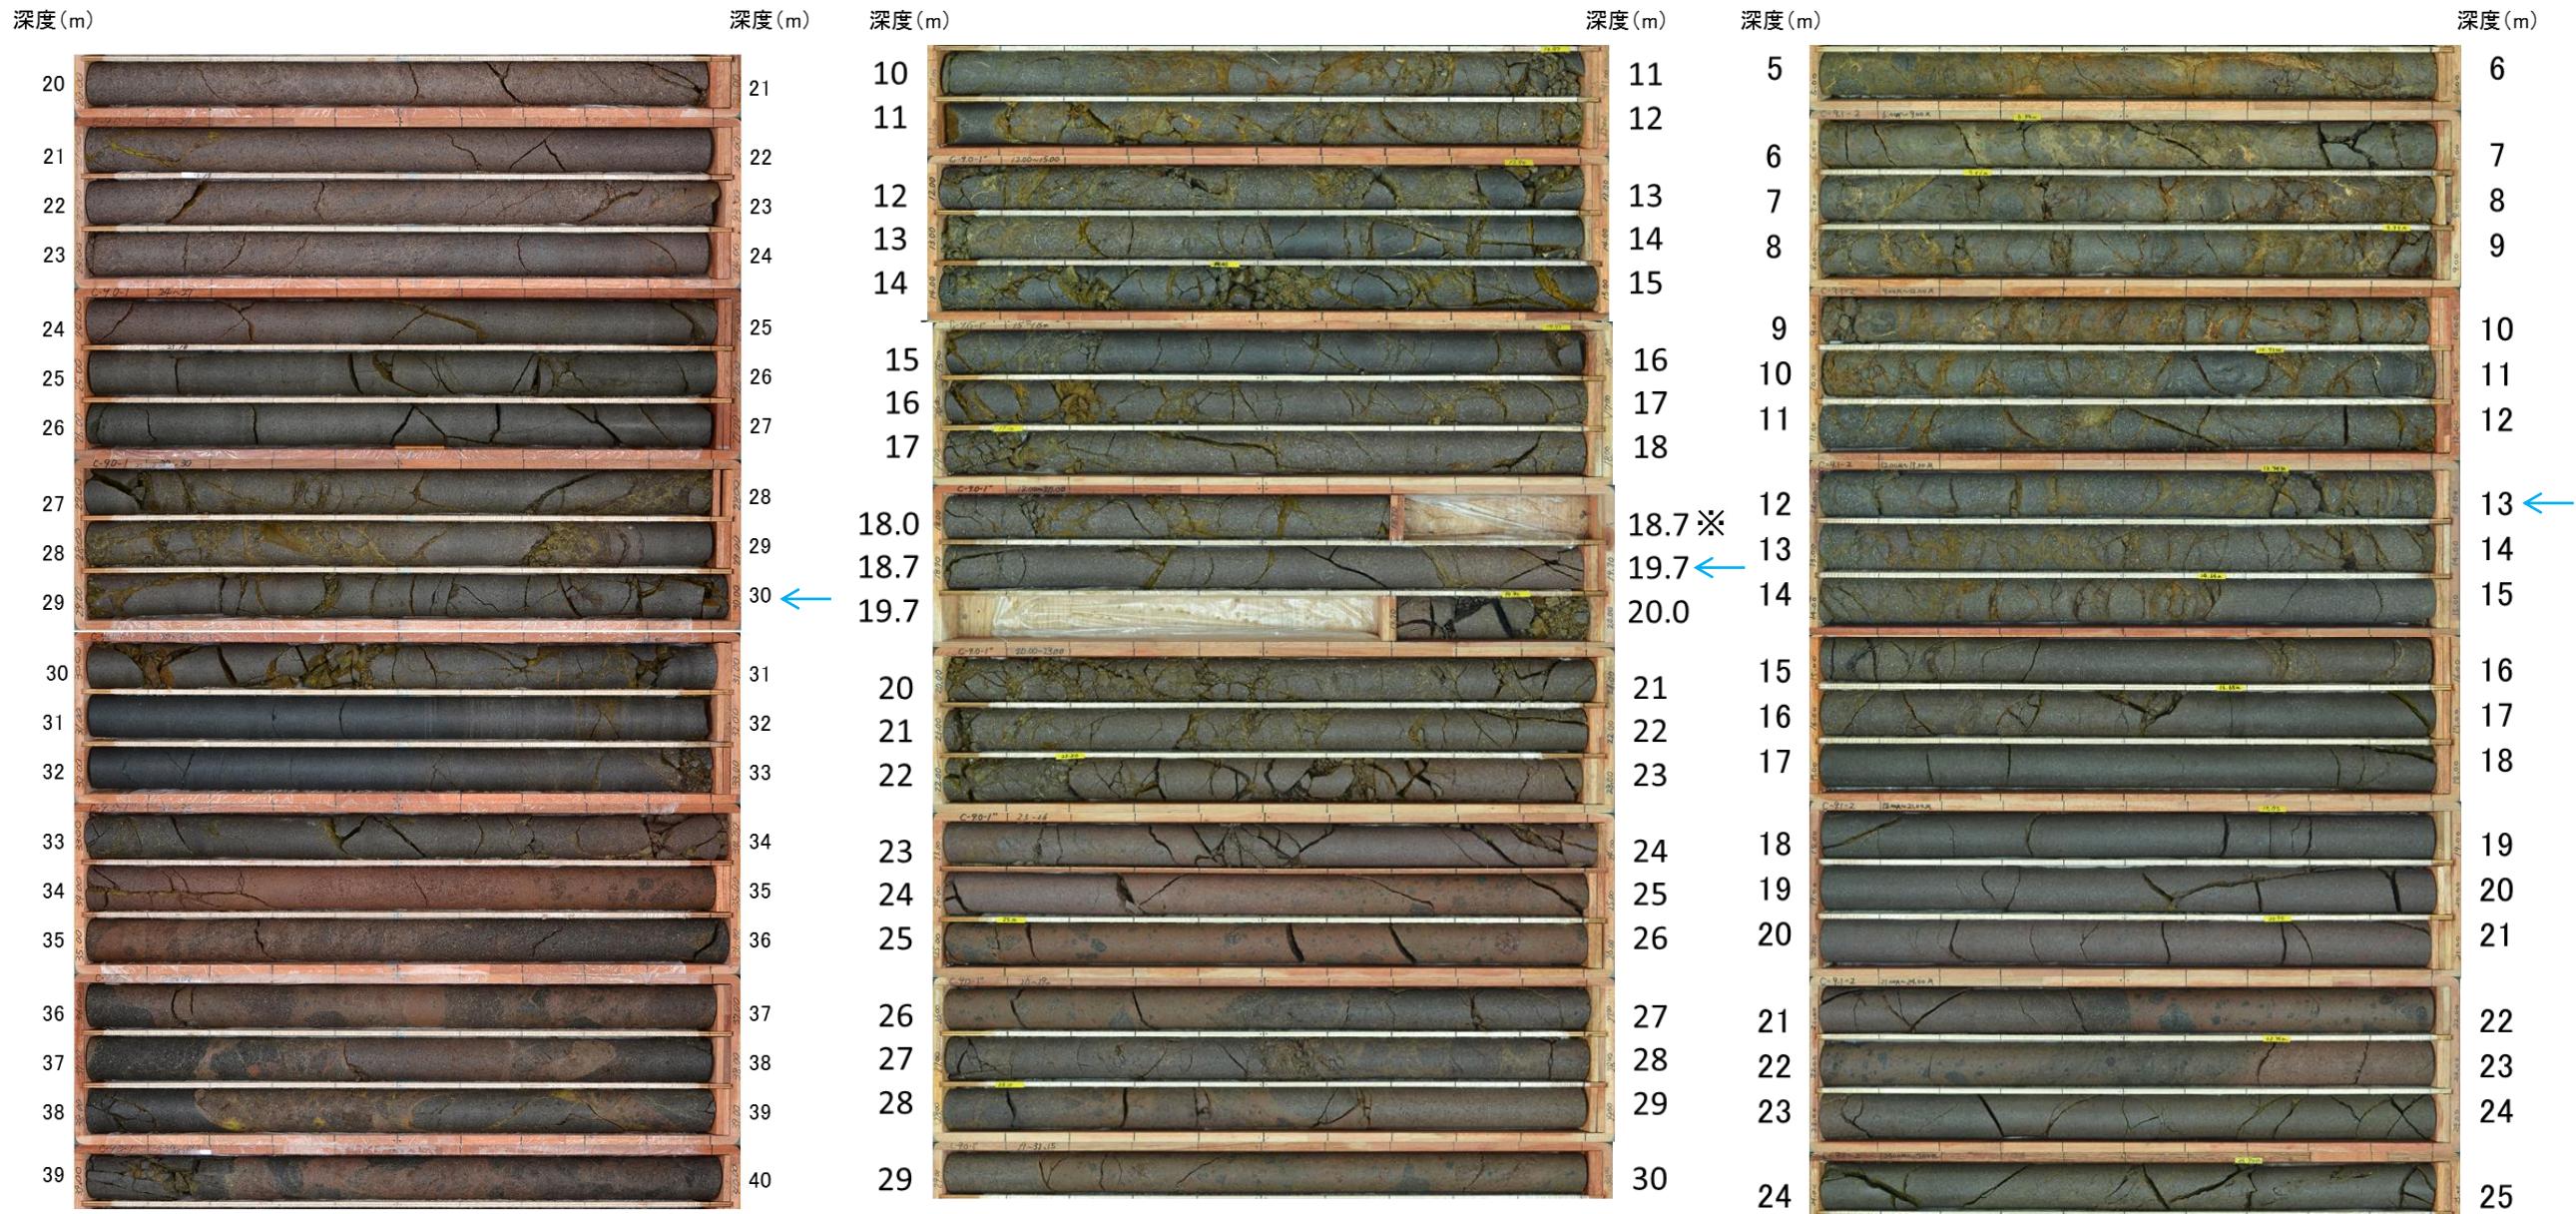
【「凸状地形」の深部における断層の有無 ボーリングコア写真】

← S-2・S-6想定延長位置

ボーリング①
コア写真(深度20~40m)
(S-2・S-6想定深度30m)

ボーリング②
コア写真(深度10~30m)
(S-2・S-6想定深度19m)

ボーリング③
コア写真(深度5~25m)
(S-2・S-6想定深度13m)

※18.7~19.7m間はS-2・S-6の想定延長位置にあたり、割れ目の詳細観察のため、コアの切断位置を変更した。

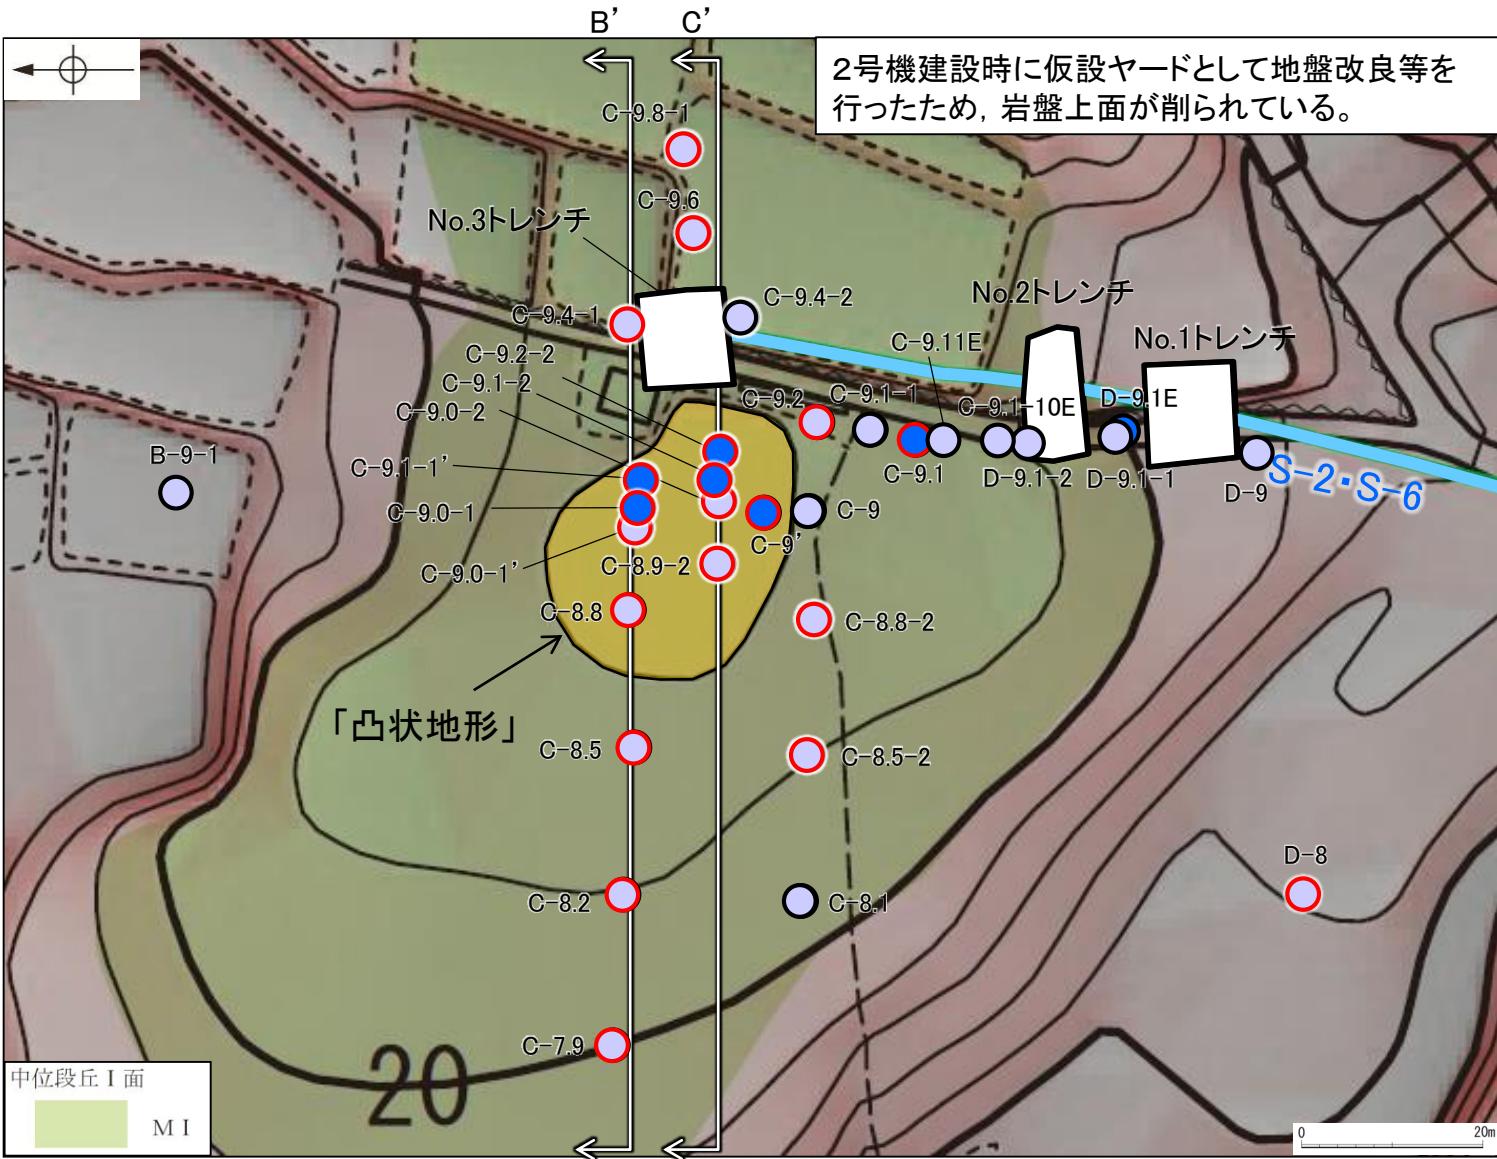
地質分布図
(基図は旧地形の段丘面分布図)

○群列ボーリングの結果、「凸状地形」の頂部付近の浅層部は、相対的に堅硬である安山岩(均質)が周辺よりやや優勢に分布していることが確認された(本頁に平面図、次頁に断面図を示す)。

2号機建設時に仮設ヤードとして地盤改良等を行ったため、岩盤上面が削られている。

岩盤最上位の岩種
(赤丸箇所は岩盤上面が改変されているため、埋土・盛土直下位の岩種を示す)

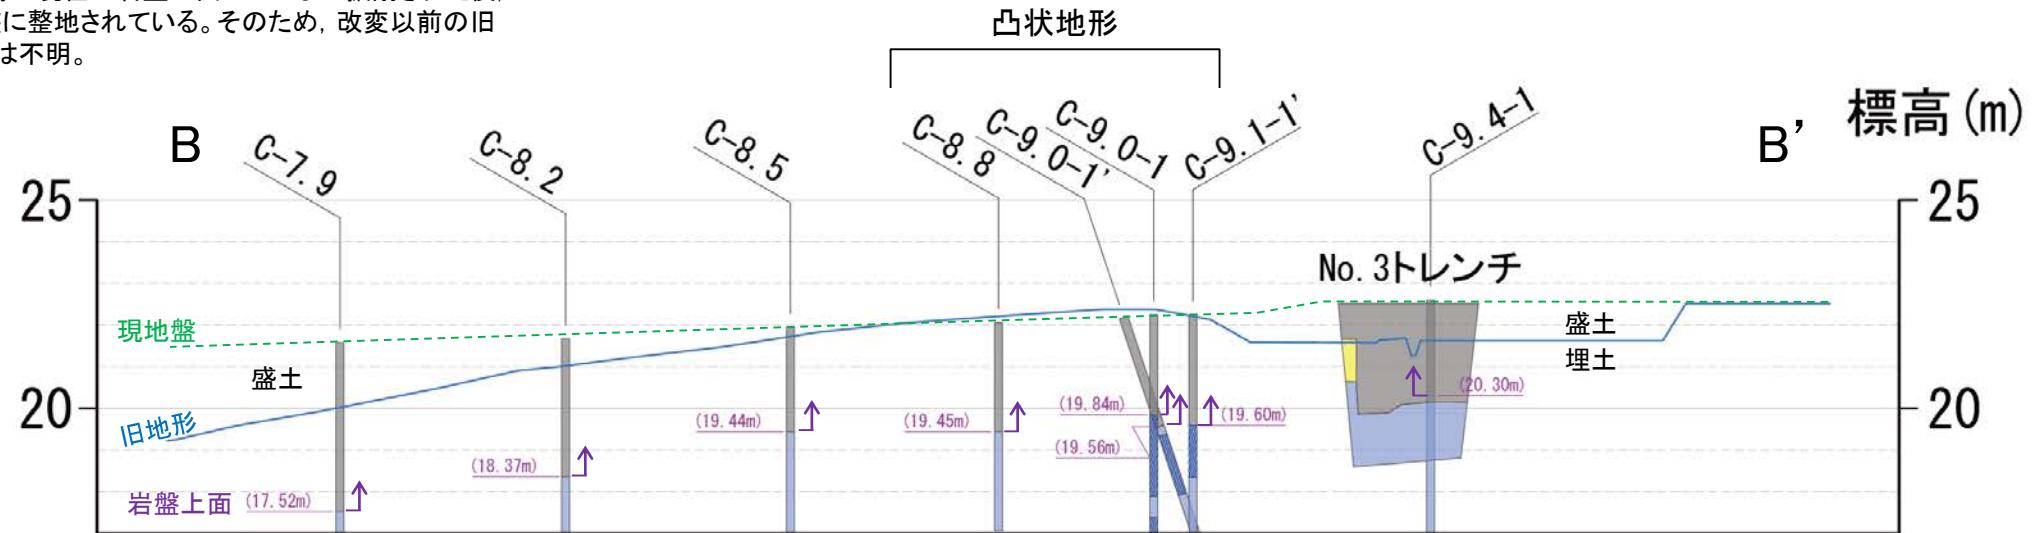
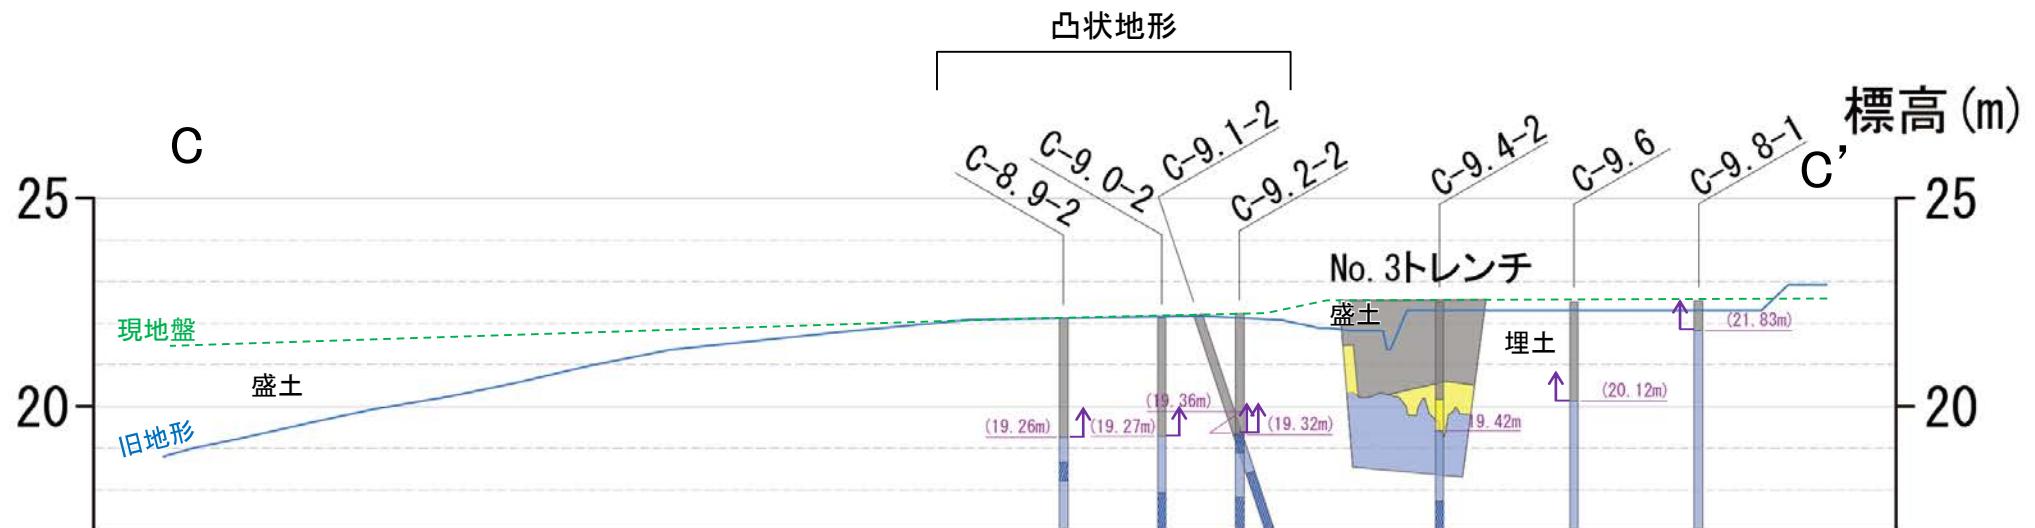
地形地質断面図(H:V=1:3)

【「凸状地形」と周辺岩盤の硬軟の関係 ー断面図ー】

旧地形は、2号機建設時に現在の岩盤上面レベルまで掘削された後、埋土・盛土により現地盤に整地されている。そのため、改変以前の旧地形における岩盤上面は不明。

※本エリアは、2号機建設時に仮設ヤードとして地盤改良等を行ったため、岩盤上面が削られて表層部は殆ど盛土か埋土に置き換えられた。なお、現地盤はEL21.5~22.5mに整地されている。

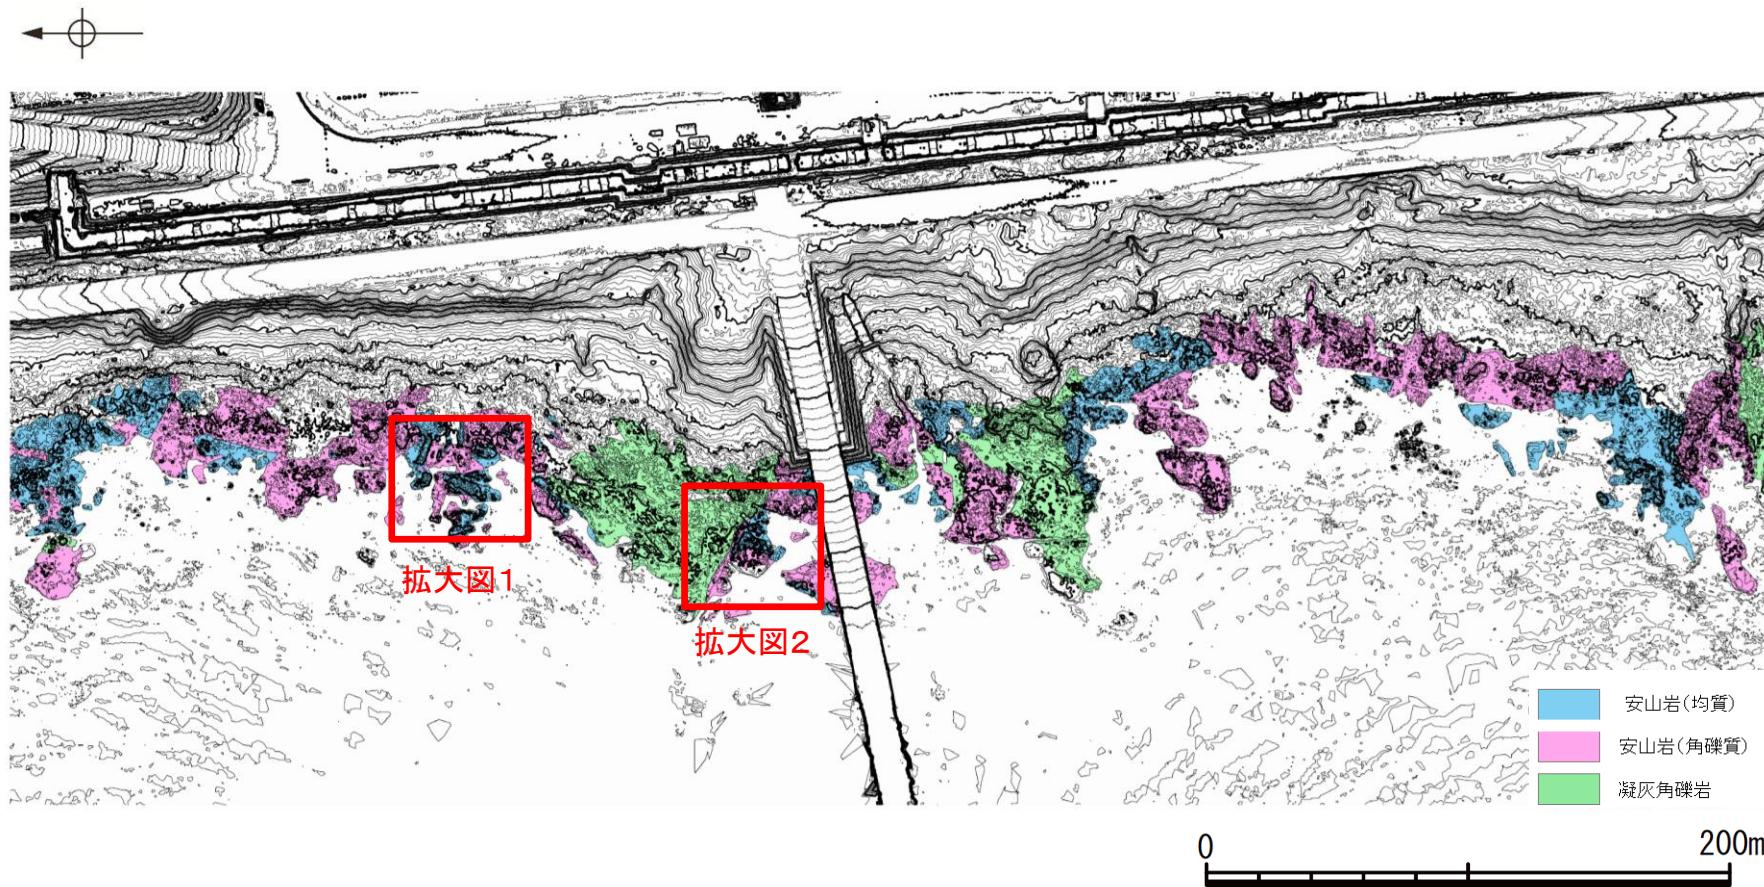
海岸部地形図

- 敷地内と同じ別所岳安山岩類の安山岩が広く分布する海岸部では、岩盤上面の形状が凹凸に富む状況が確認されるとともに、安山岩(角礫質)と安山岩(均質)が接して分布する箇所において、相対的に堅硬な安山岩(均質)が高まりとして残る状況が確認される(本頁, 次頁)。
- 「凸状地形」付近で実施したボーリング調査によれば、断層は認められず、「凸状地形」の頂部付近には、相対的に堅硬である安山岩(均質)が周辺よりもやや優勢に分布していることから、「凸状地形」は、波蝕台形成時における岩盤上面の起伏を反映した局所的なものと推定される。

(ヘリレーザ計測により作成。コンター間隔20cm。露岩域の岩種分布を着色。)

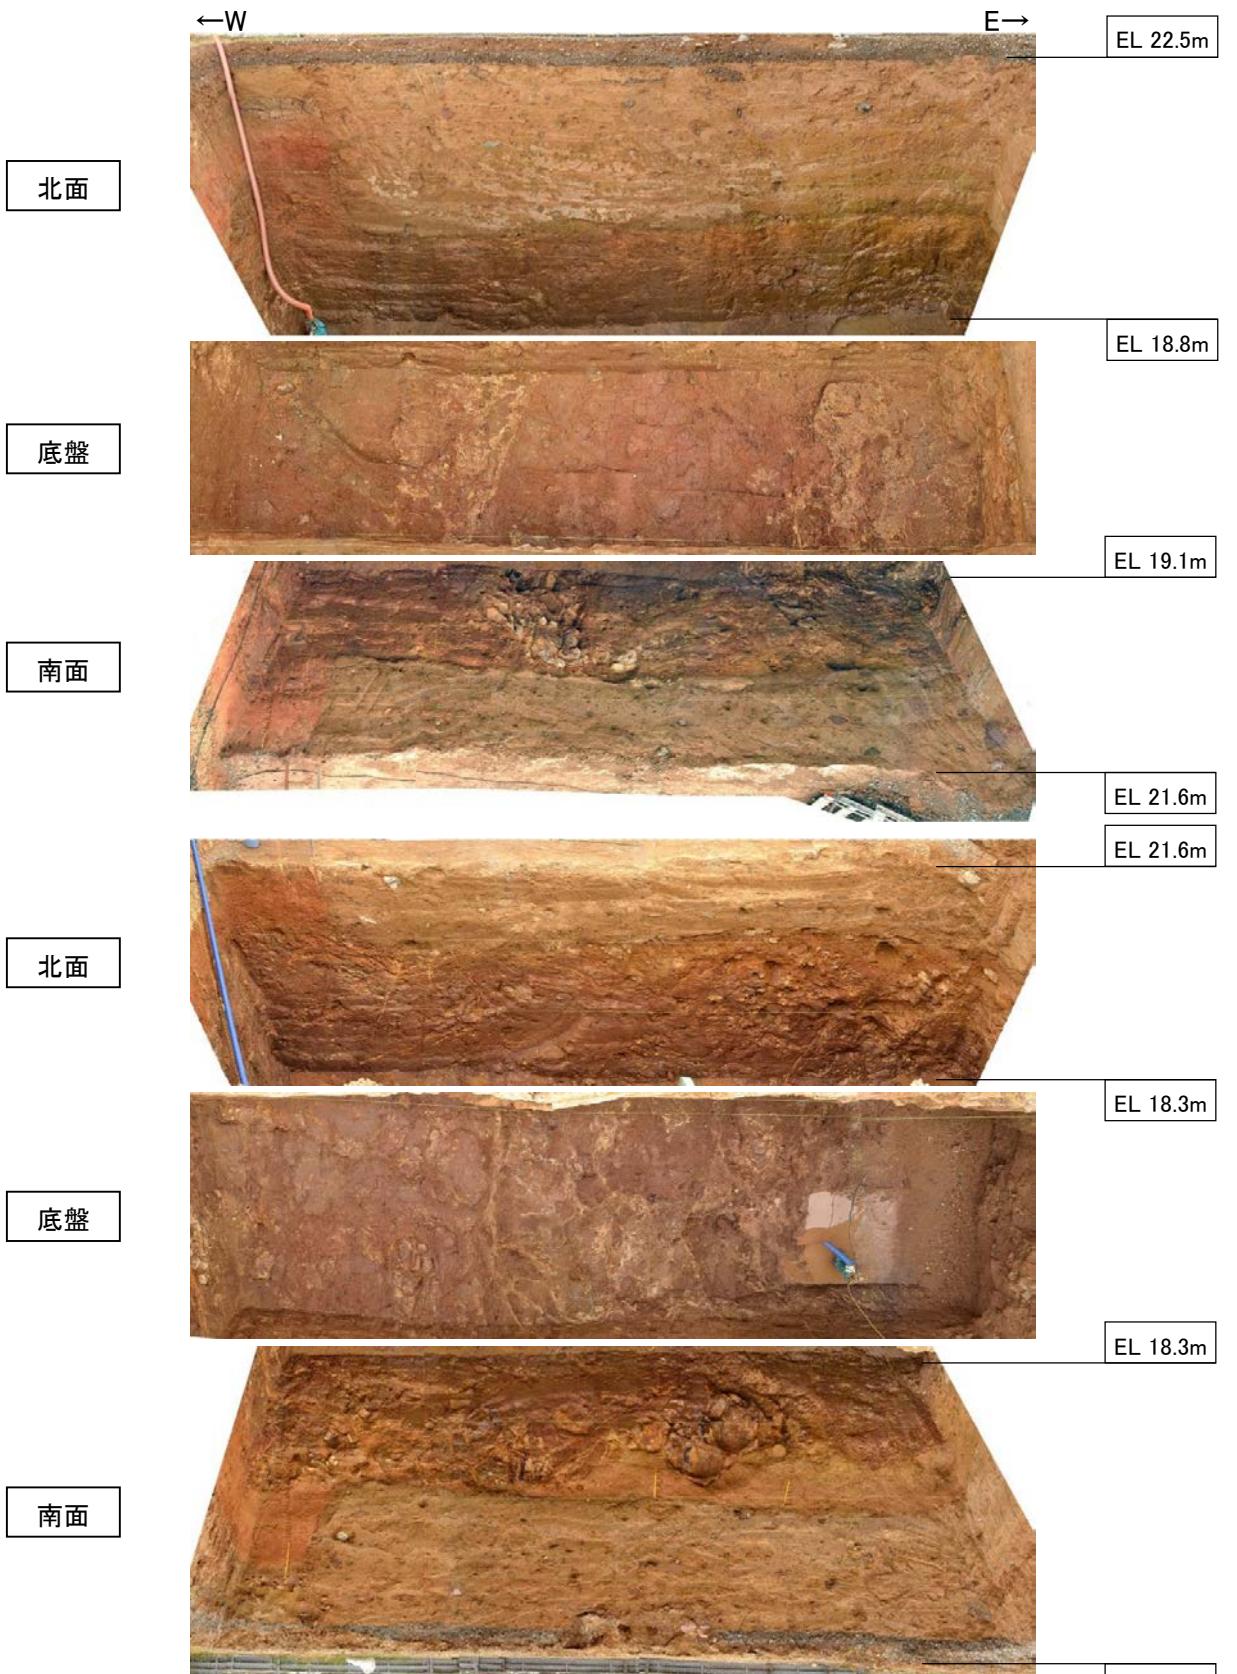
トレンチ写真

【No.3トレンチ 全景写真】

○「凸状地形」の頂部付近にあるNo.3トレンチには断層は認められない。

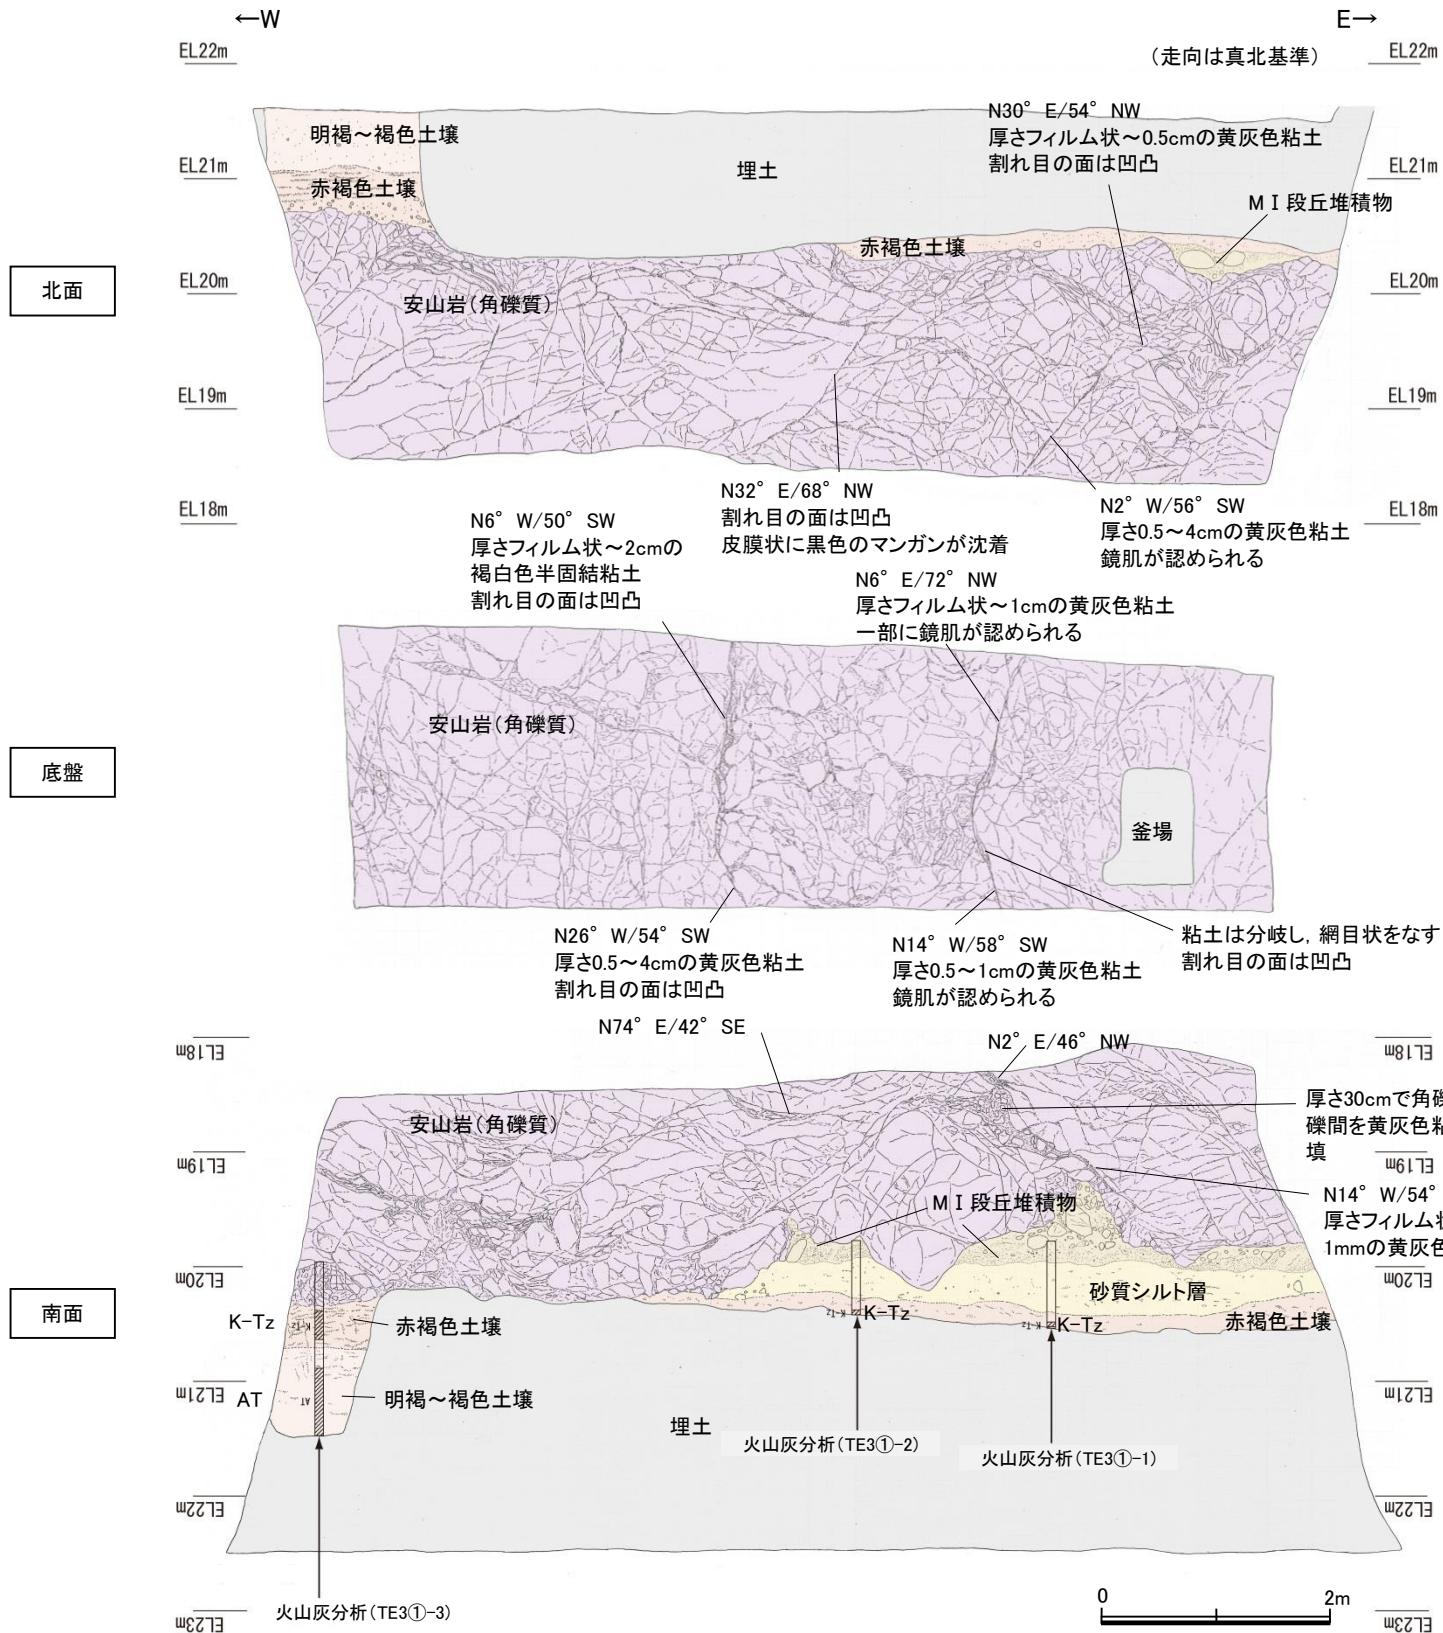
スケッチ(展開図)

【No.3トレンチ南側 スケッチ(展開図)】

- 【露頭観察結果】**
- 明褐～褐色土壌**
- ・色調7.5YR5/6～5/4を呈し、一部で7.5YR4/6を帯びる。
 - ・シルト質粘土からなる。
 - ・締まっているが、指圧で跡が残る。
 - ・壁状～弱い亜角塊状土壌構造が認められる。
- 赤褐色土壌**
- ・色調5YR4/8～7.5YR5/6、ごく一部で弱いトラ斑が認められる。
 - ・シルト質粘土からなる。
 - ・よく締まっており、強い指圧で僅かに跡が残る。
 - ・中程度の亜角塊状土壌構造が認められる。
- 砂質シルト層**
- ・色調7.5YR5/4～6/6
 - ・シルトからなり、砂分が混じる。
 - ・よく締まっており、強い指圧で僅かに跡が残る。
 - ・径10cm程度の安山岩亜円礫が僅かに含まれる。
- MI段丘堆積物**
- ・シルト質砂礫層
 - ・色調2.5YR6/2～7.5YR/5/3
 - ・基質はシルト質細～粗粒砂からなり、径5～30cmの安山岩円～亜角礫を5～30%含む。径5cm以下の礫はくさり礫化が進む。
 - ・よく締まっており、強い指圧で僅かに跡が残る。北面では基質部は風化により粘土化し、褐色を帯びる。

- 【火山灰分析結果】**
- ・赤褐色土壌中から、K-Tz(9.5万年前)が認められる(次々頁)。

・トレンチには、断層は認められない。

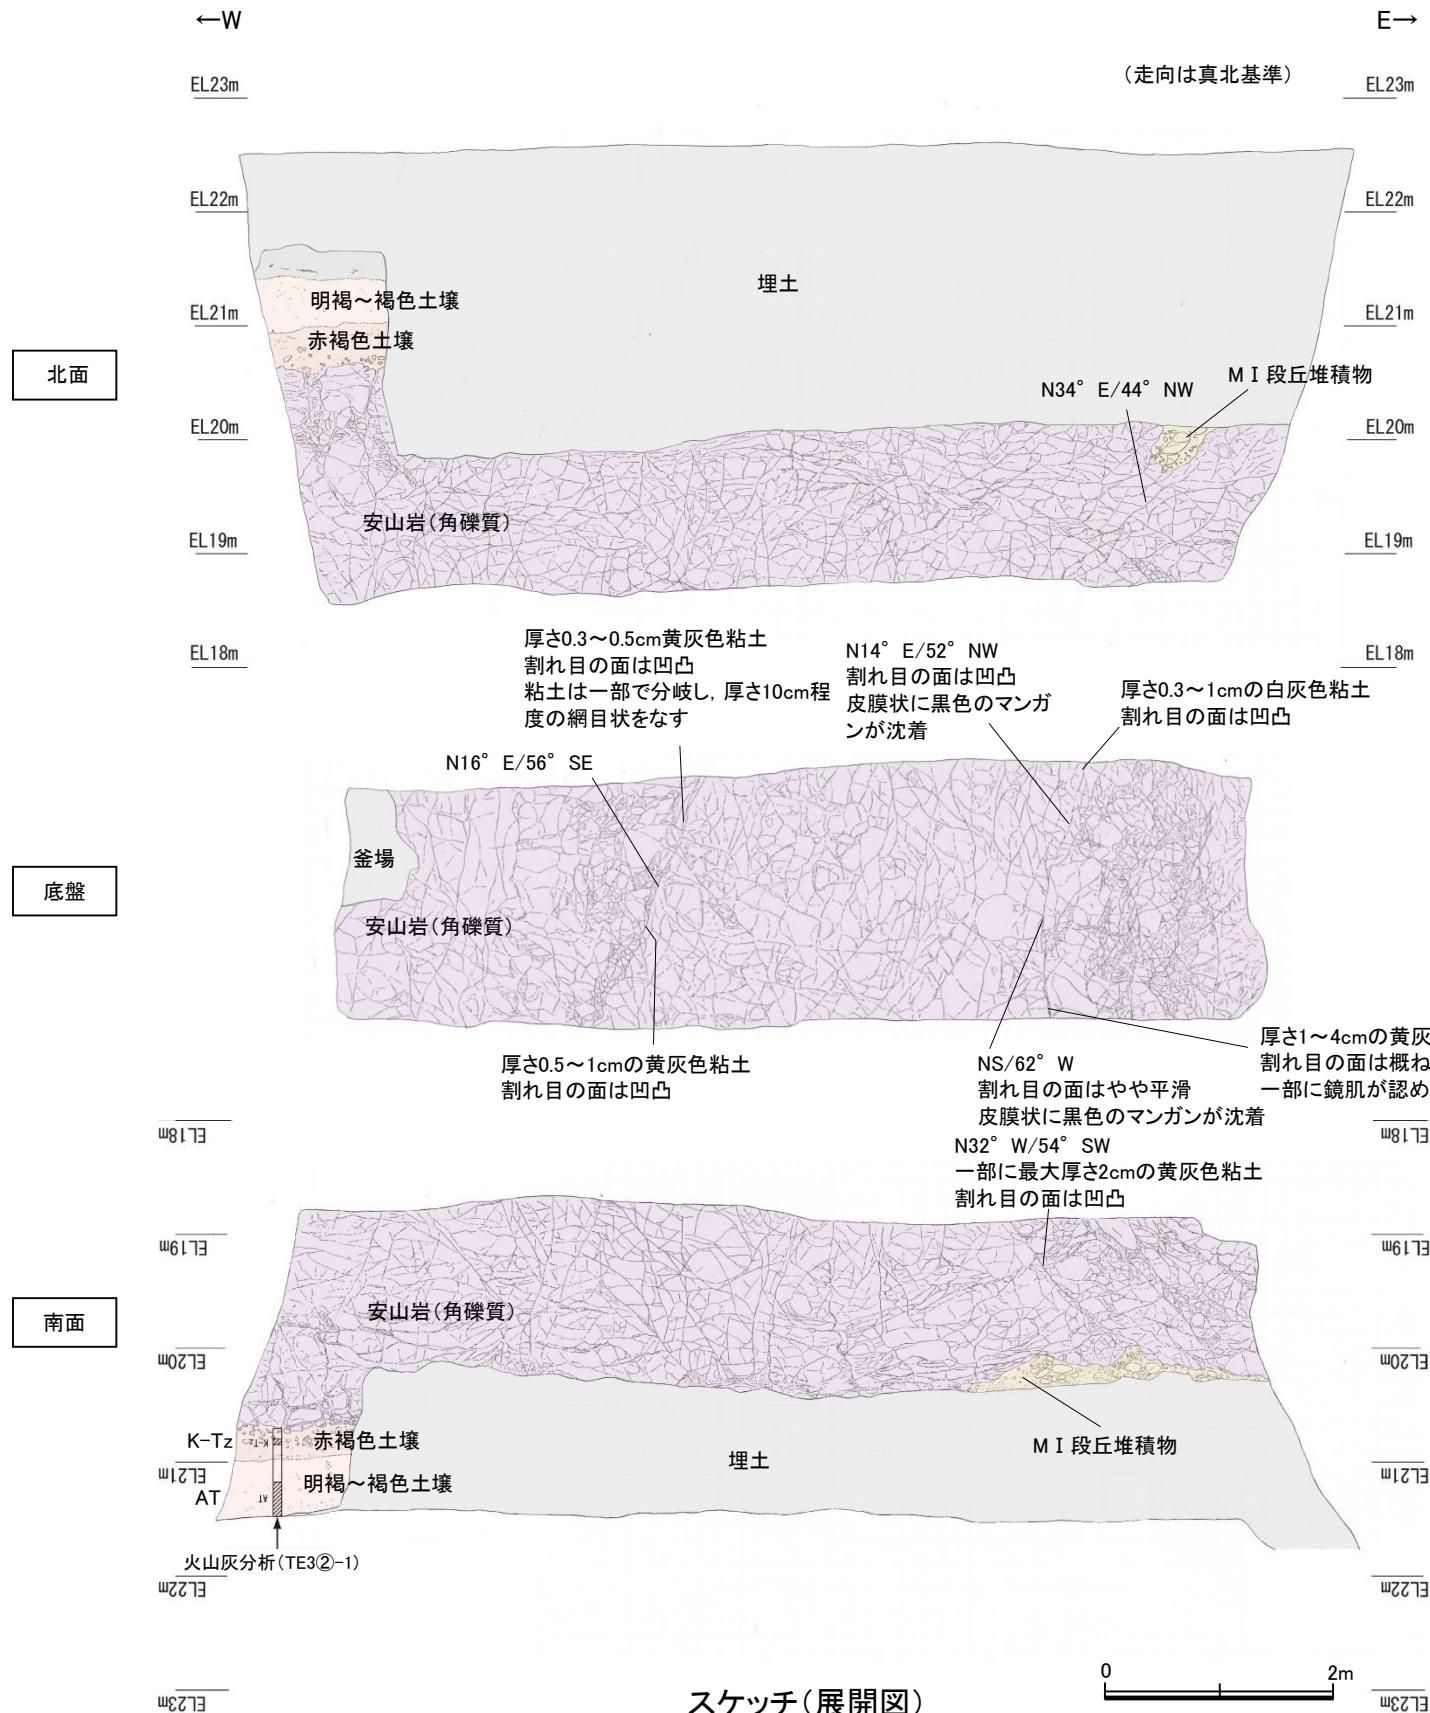
【No.3トレンチ北側 スケッチ(展開図)】

【露頭観察結果】

- ・色調7.5YR5/6～5/4を呈し、一部で7.5YR4/6を帯びる。
- ・シルト質粘土からなる。
- ・締まっているが、指圧で跡が残る。
- ・壁状～弱い垂角塊状土壌構造が認められる。

- ・色調5YR4/8～7.5YR5/6、ごく一部で弱いトラ斑が認められる。
- ・シルト質粘土からなる。
- ・よく締まっており、強い指圧で僅かに跡が残る。
- ・中程度の垂角塊状土壌構造が認められる。

- ・シルト混じり砂礫層
- ・色調2.5YR6/2～7.5YR/5/3
- ・基質はシルト質細～粗粒砂からなり、径5～30cmの安山岩円～垂角礫を5～30%含む。径5cm以下の礫はくさり礫化が進む。
- ・よく締まっており、強い指圧で僅かに跡が残る。南面では基質部は風化により粘土化し、褐色を帯びる。

- ・赤褐色土壌中から、K-Tz(9.5万年前)が認められる(次頁)。

・トレンチには、断層は認められない。

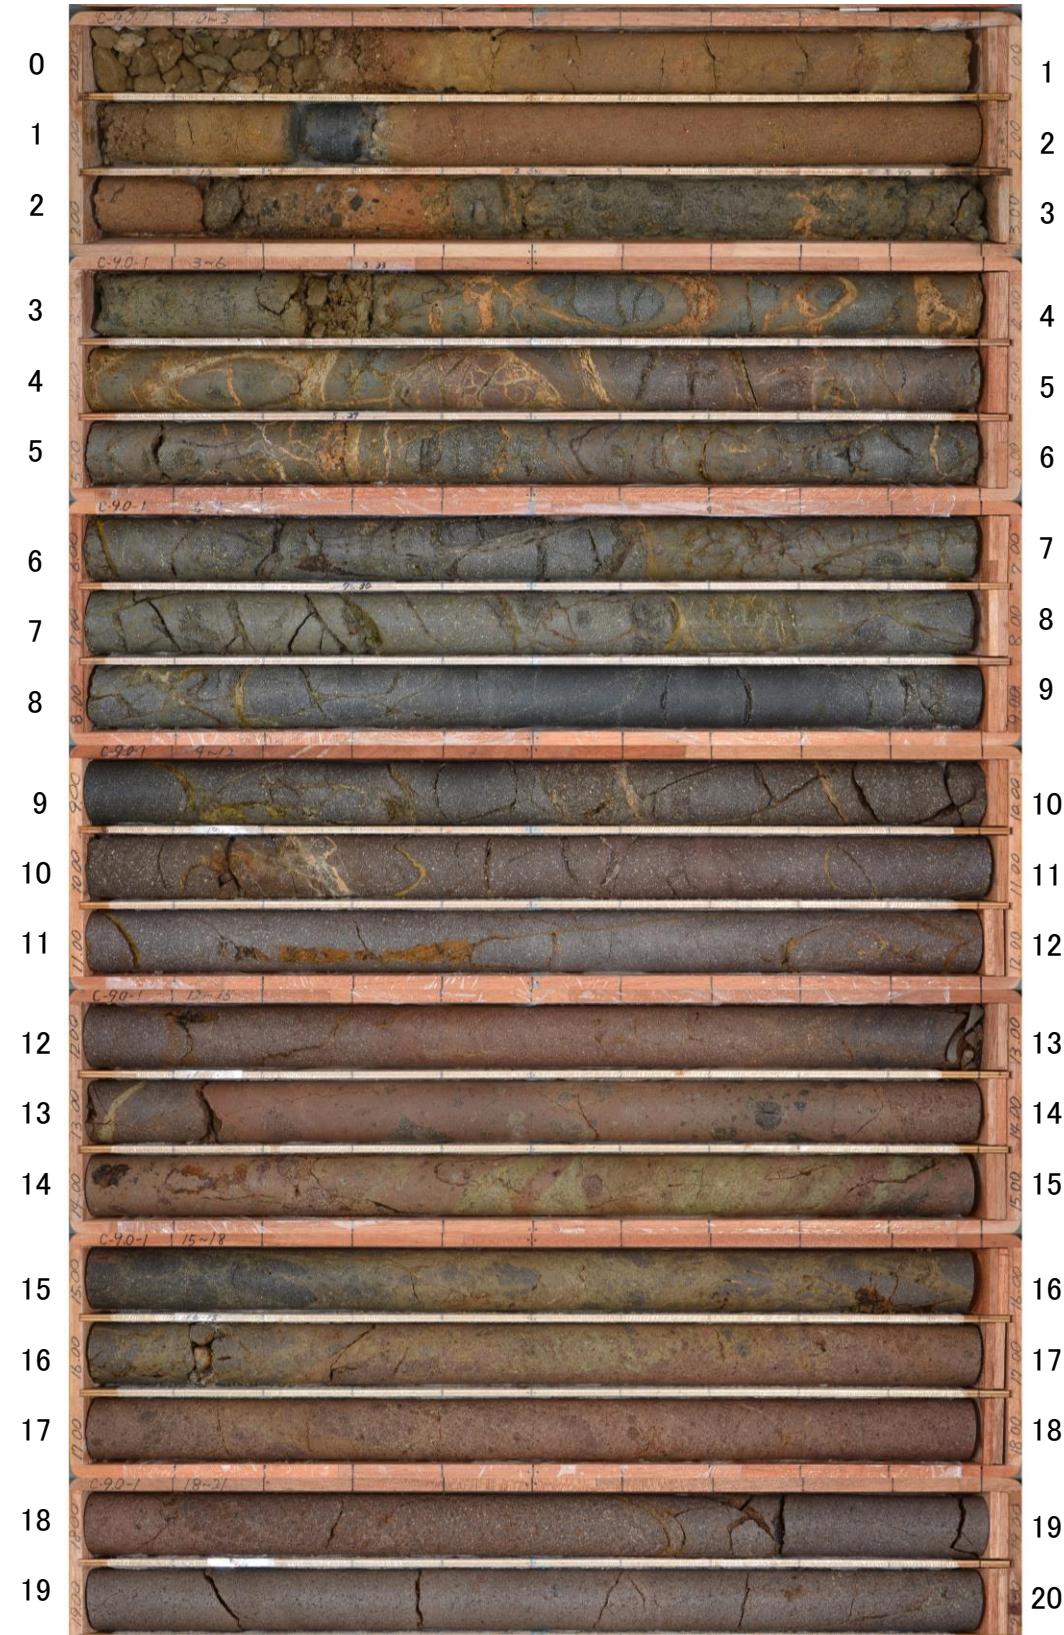
ボーリング①C-9.0-1
コア写真[0～20m]

「凸状地形」に関する検討 — 「凸状地形」深部の断層の有無 ①C-9.0-1[深度0-20m] —
