S-2・S-6周辺の地形及び岩盤上面高度分布

(3) 「凸状地形」に関する検討

(4) S-2・S-6南方延長の連続性調査
(今後の課題④(2)(3)(4))

(5) S-2・S-6及びその周辺の岩盤中のせん断面における鉱物脈法による評価

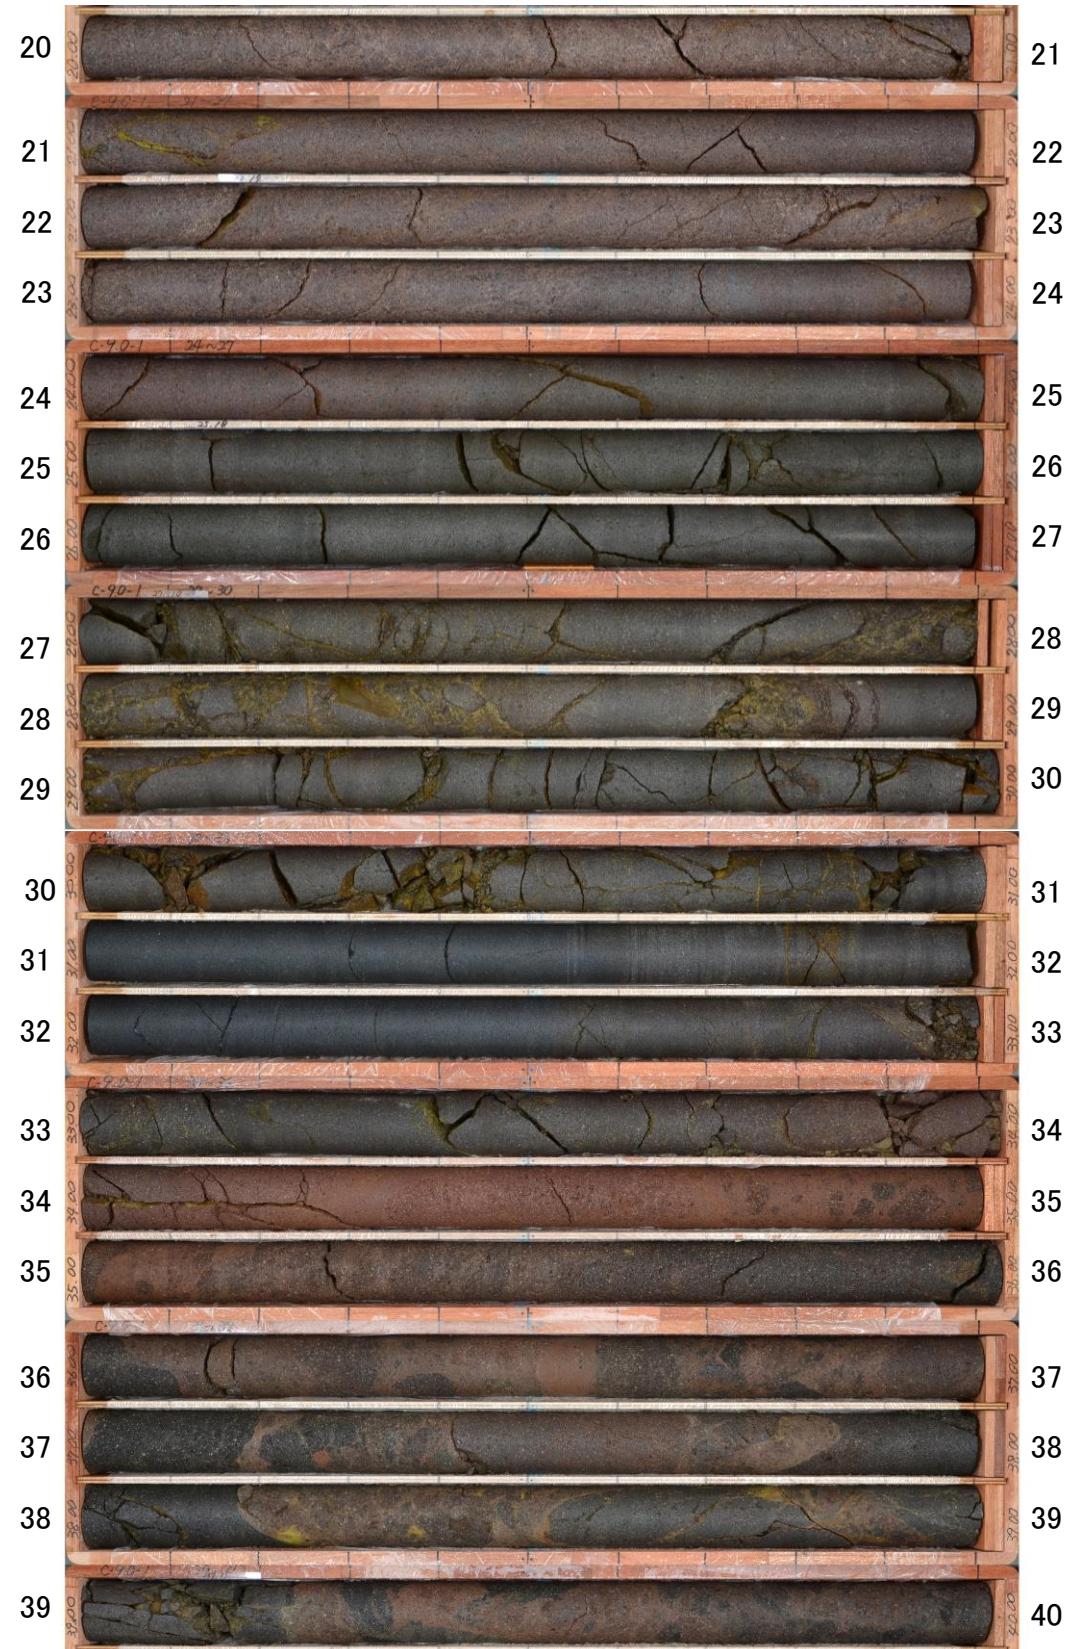
ボーリング①C-9.0-1
コア写真[20~40m]

「凸状地形」に関する検討 — 「凸状地形」深部の断層の有無 ①C-9.0-1[深度20-40m] —

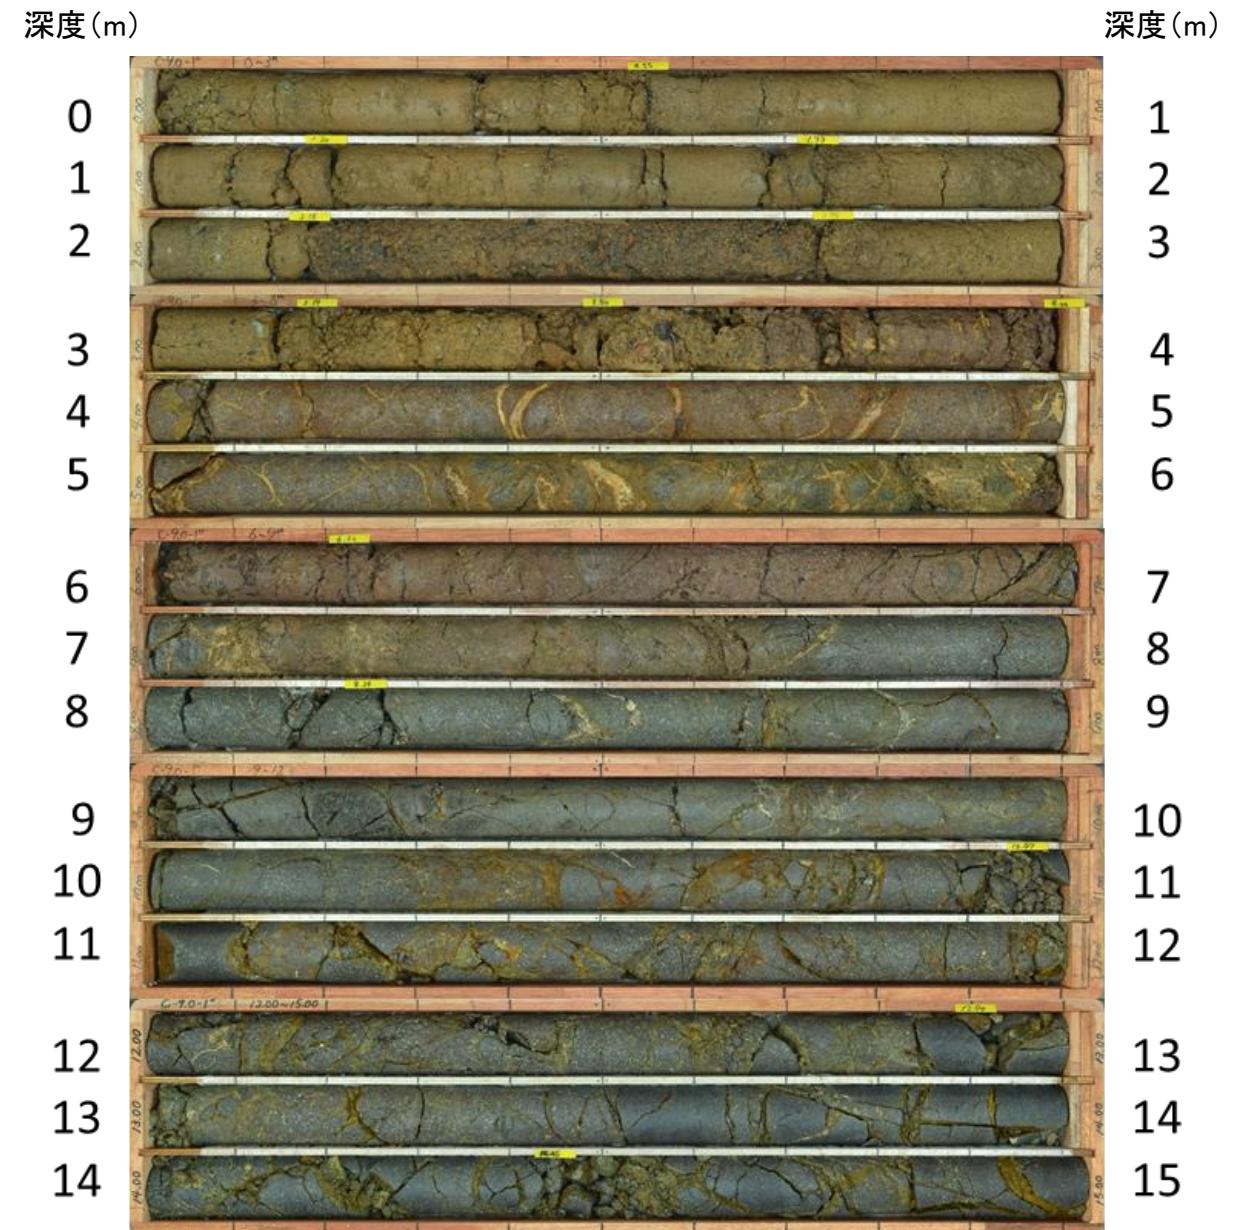
ボーリング②C-9.0-1'
コア写真[0~15m]

「凸状地形」に関する検討 — 「凸状地形」深部の断層の有無 ②C-9.0-1' [深度0-15m] —

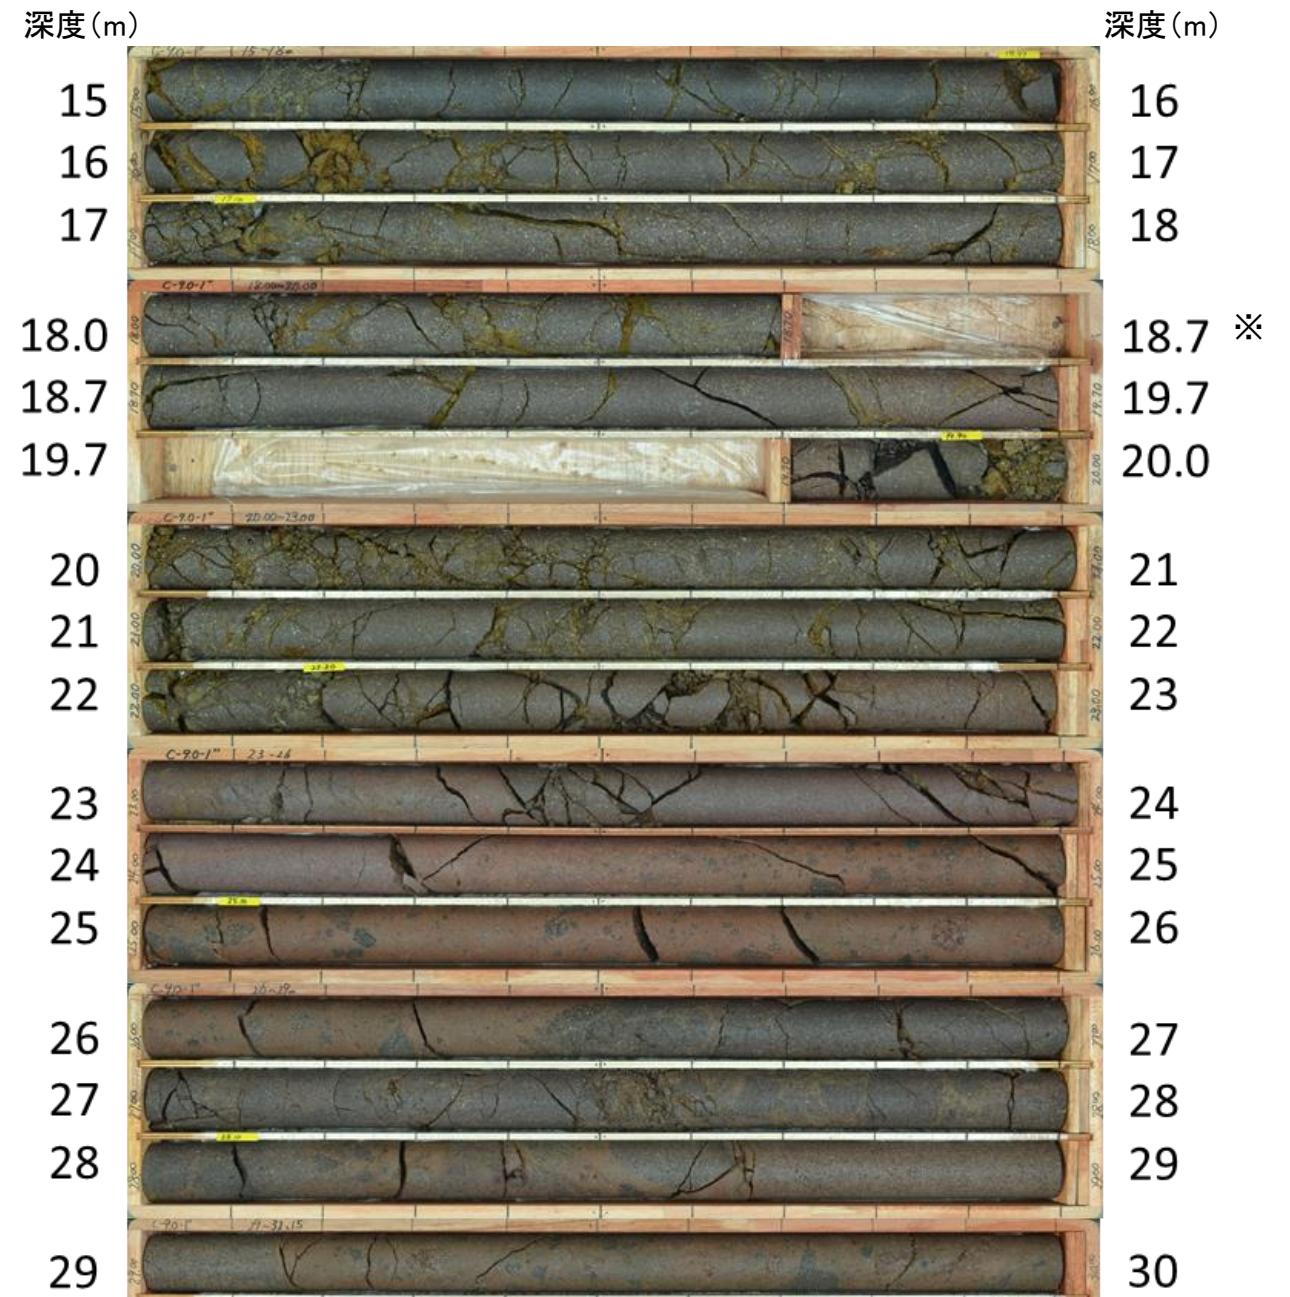
ボーリング②C-9.0-1' コア写真[15~30m]

※18.7~19.7m間はS-2・S-6の想定延長位置にあたり、割れ目の詳細観察のため、コアの切断位置を変更した。

・ボーリングコアには、破砕部は認められない。

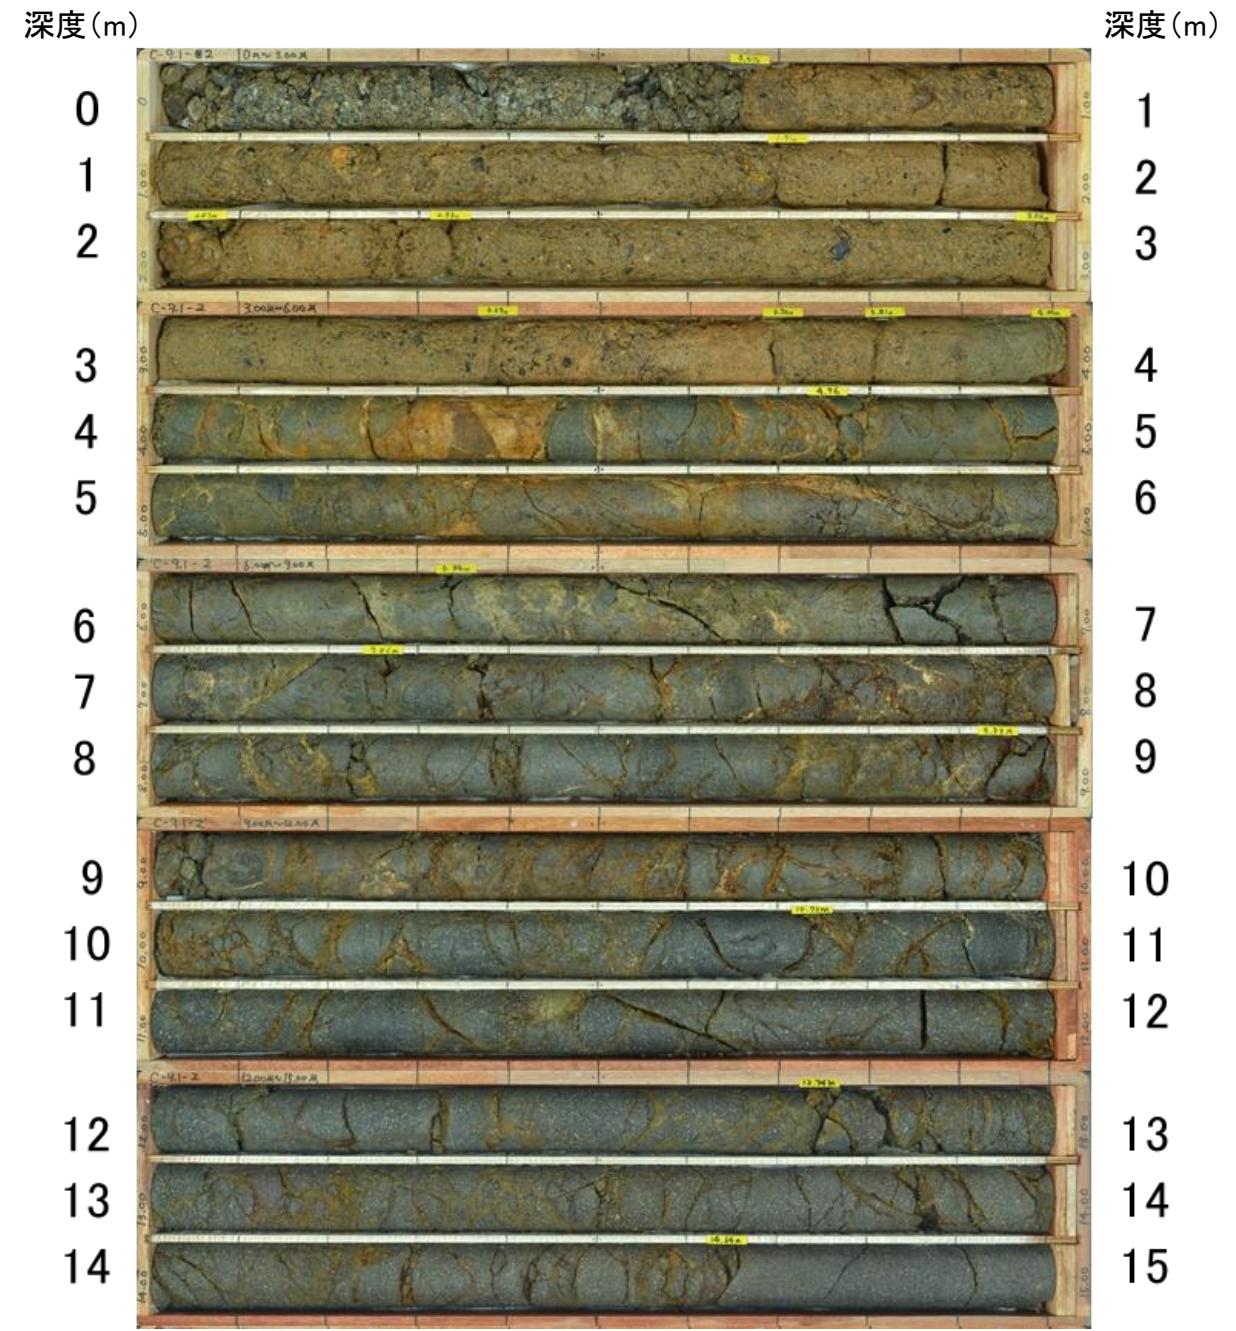
ボーリング③C-9.1-2
コア写真[0~15m]

「凸状地形」に関する検討 —「凸状地形」深部の断層の有無 ③C-9.1-2[深度0~15m]—

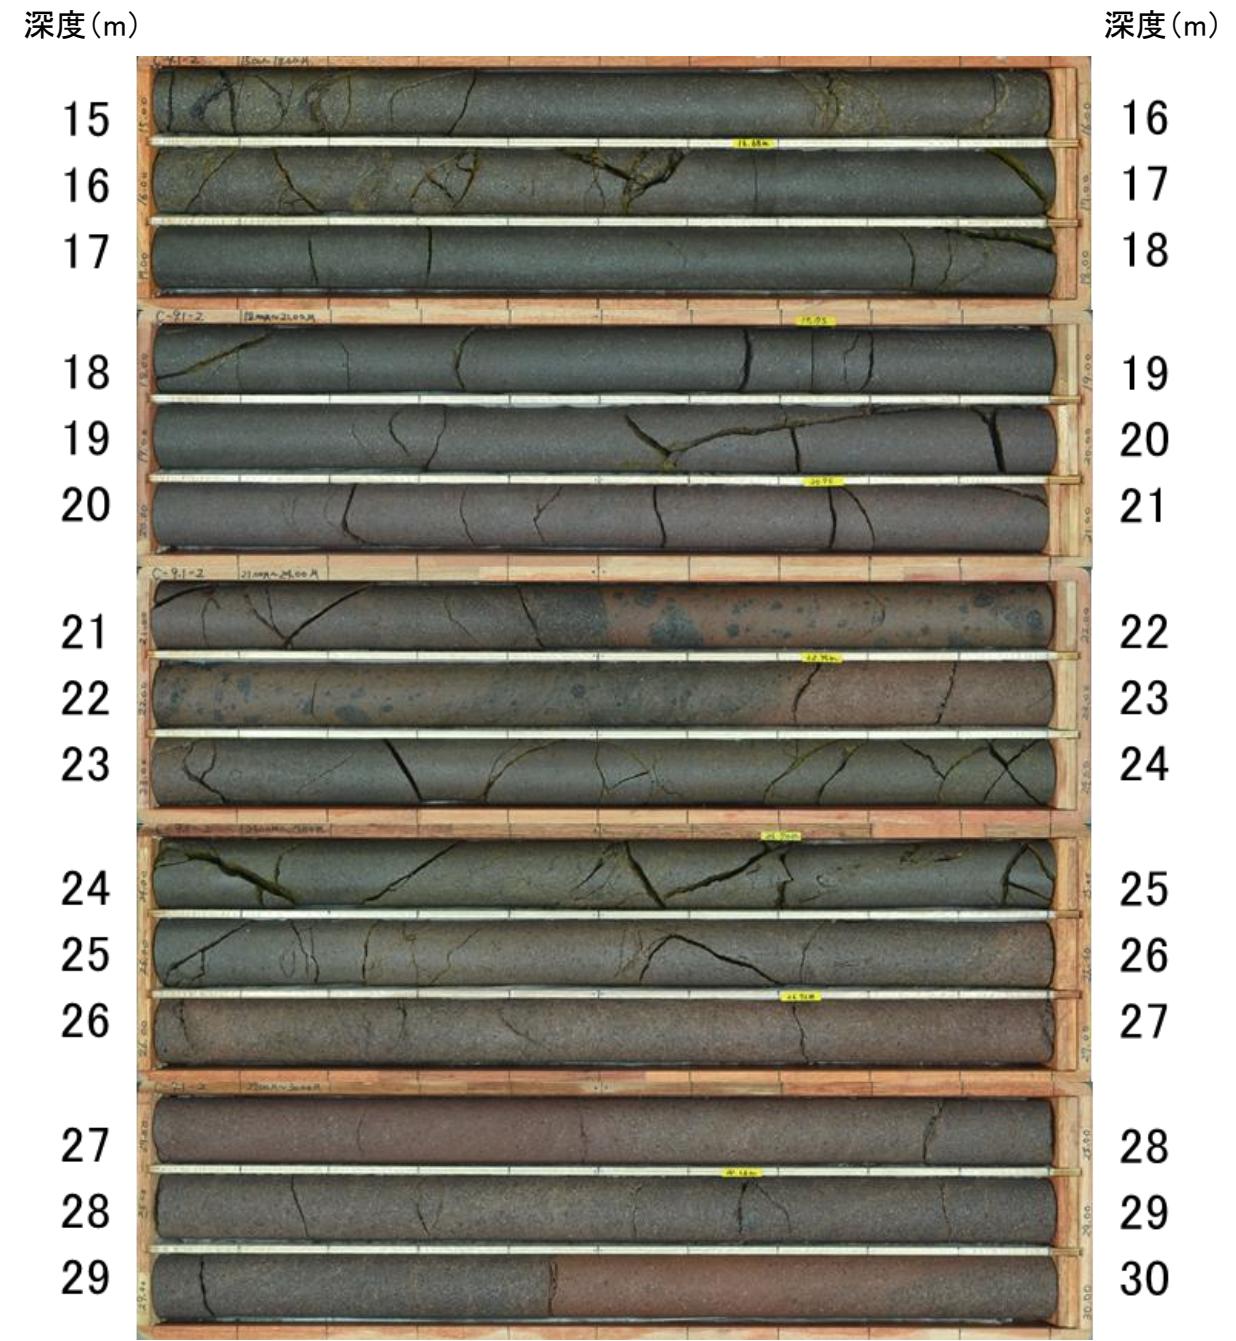
ボーリング③C-9.1-2
コア写真[15~30m]

・ボーリングコアには、破砕部は認められない。

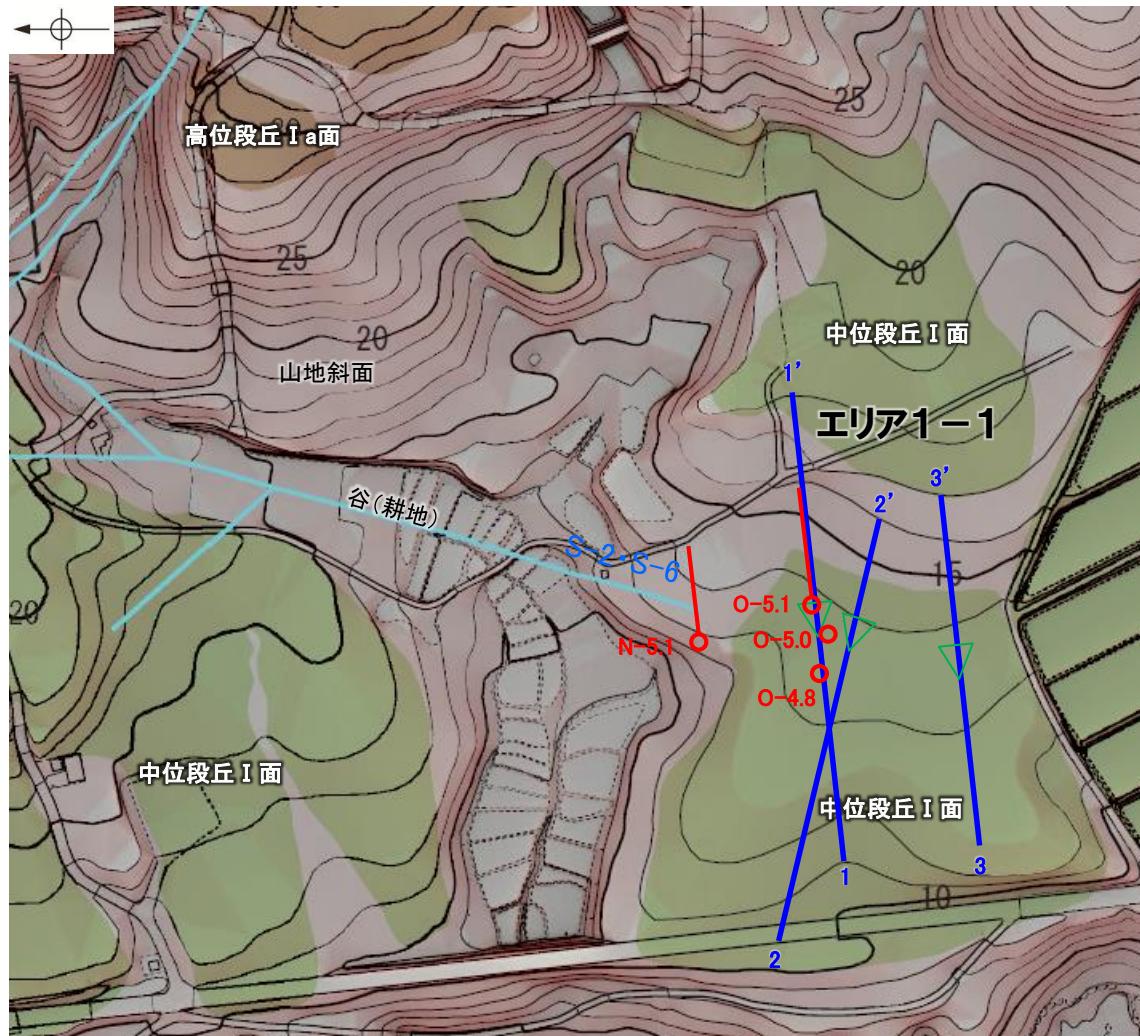
位置図(エリア1-1)

○有識者会合は、S-2・S-6南方延長における断層露頭の有無とその状況を確認することを「今後の課題④(2)」, S-2・S-6南方延長(エリア1-1)における中位段丘I面堆積物との関係を調査することを「今後の課題④(3)」として示している。
○これを踏まえ、ボーリング調査を実施した結果、S-2・S-6は、N-5.1孔以南に認められないことから、南方延長の中位段丘I面及び露岩域まで連続しない。

・ボーリング調査の結果によれば、S-2・S-6はN-5.1孔以南のボーリング孔では認められない。

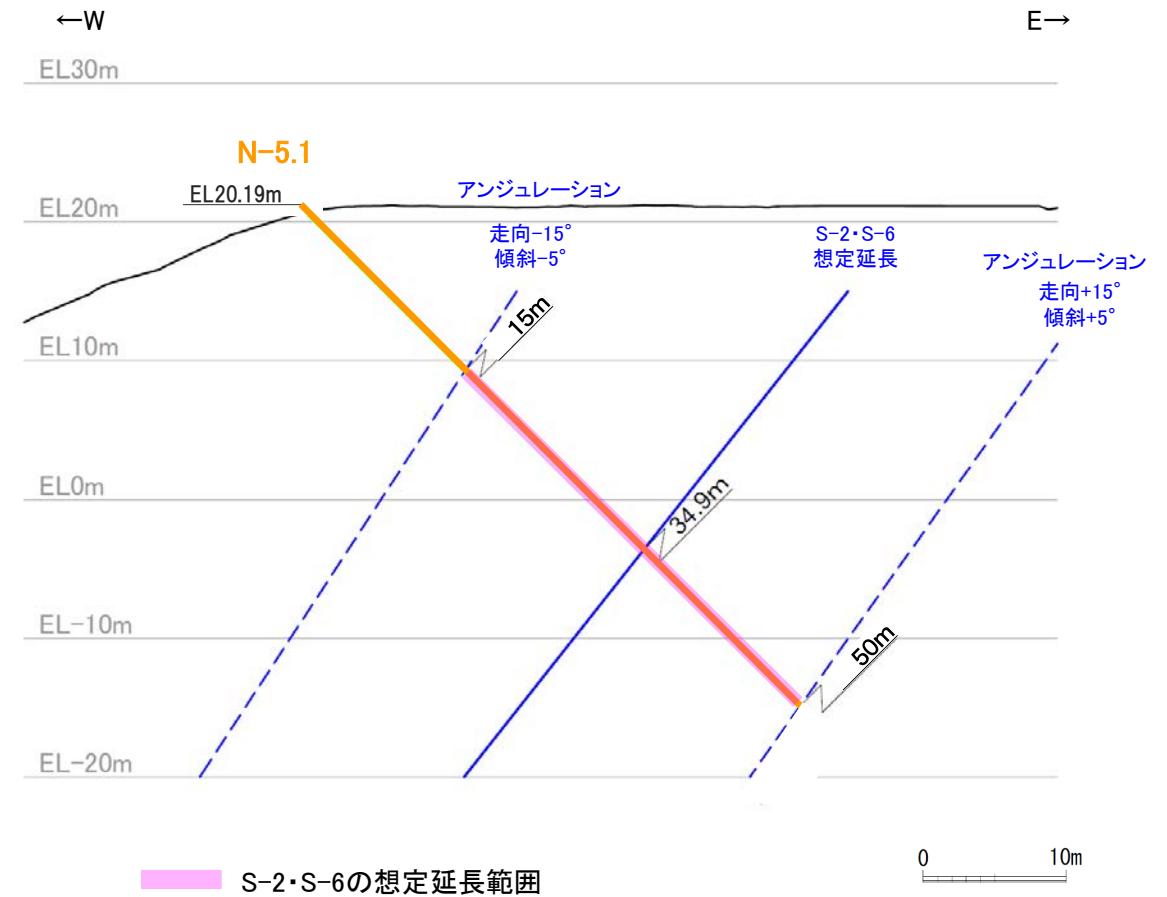
N-5.1孔断面図
(掘進方向)

- ・右の断面図に示すとおり, S-2・S-6の想定延長範囲は, 深度15~50mとなる。
- ・想定延長範囲において, S-2・S-6は認められない。
(想定延長範囲のコア写真は, 次頁)

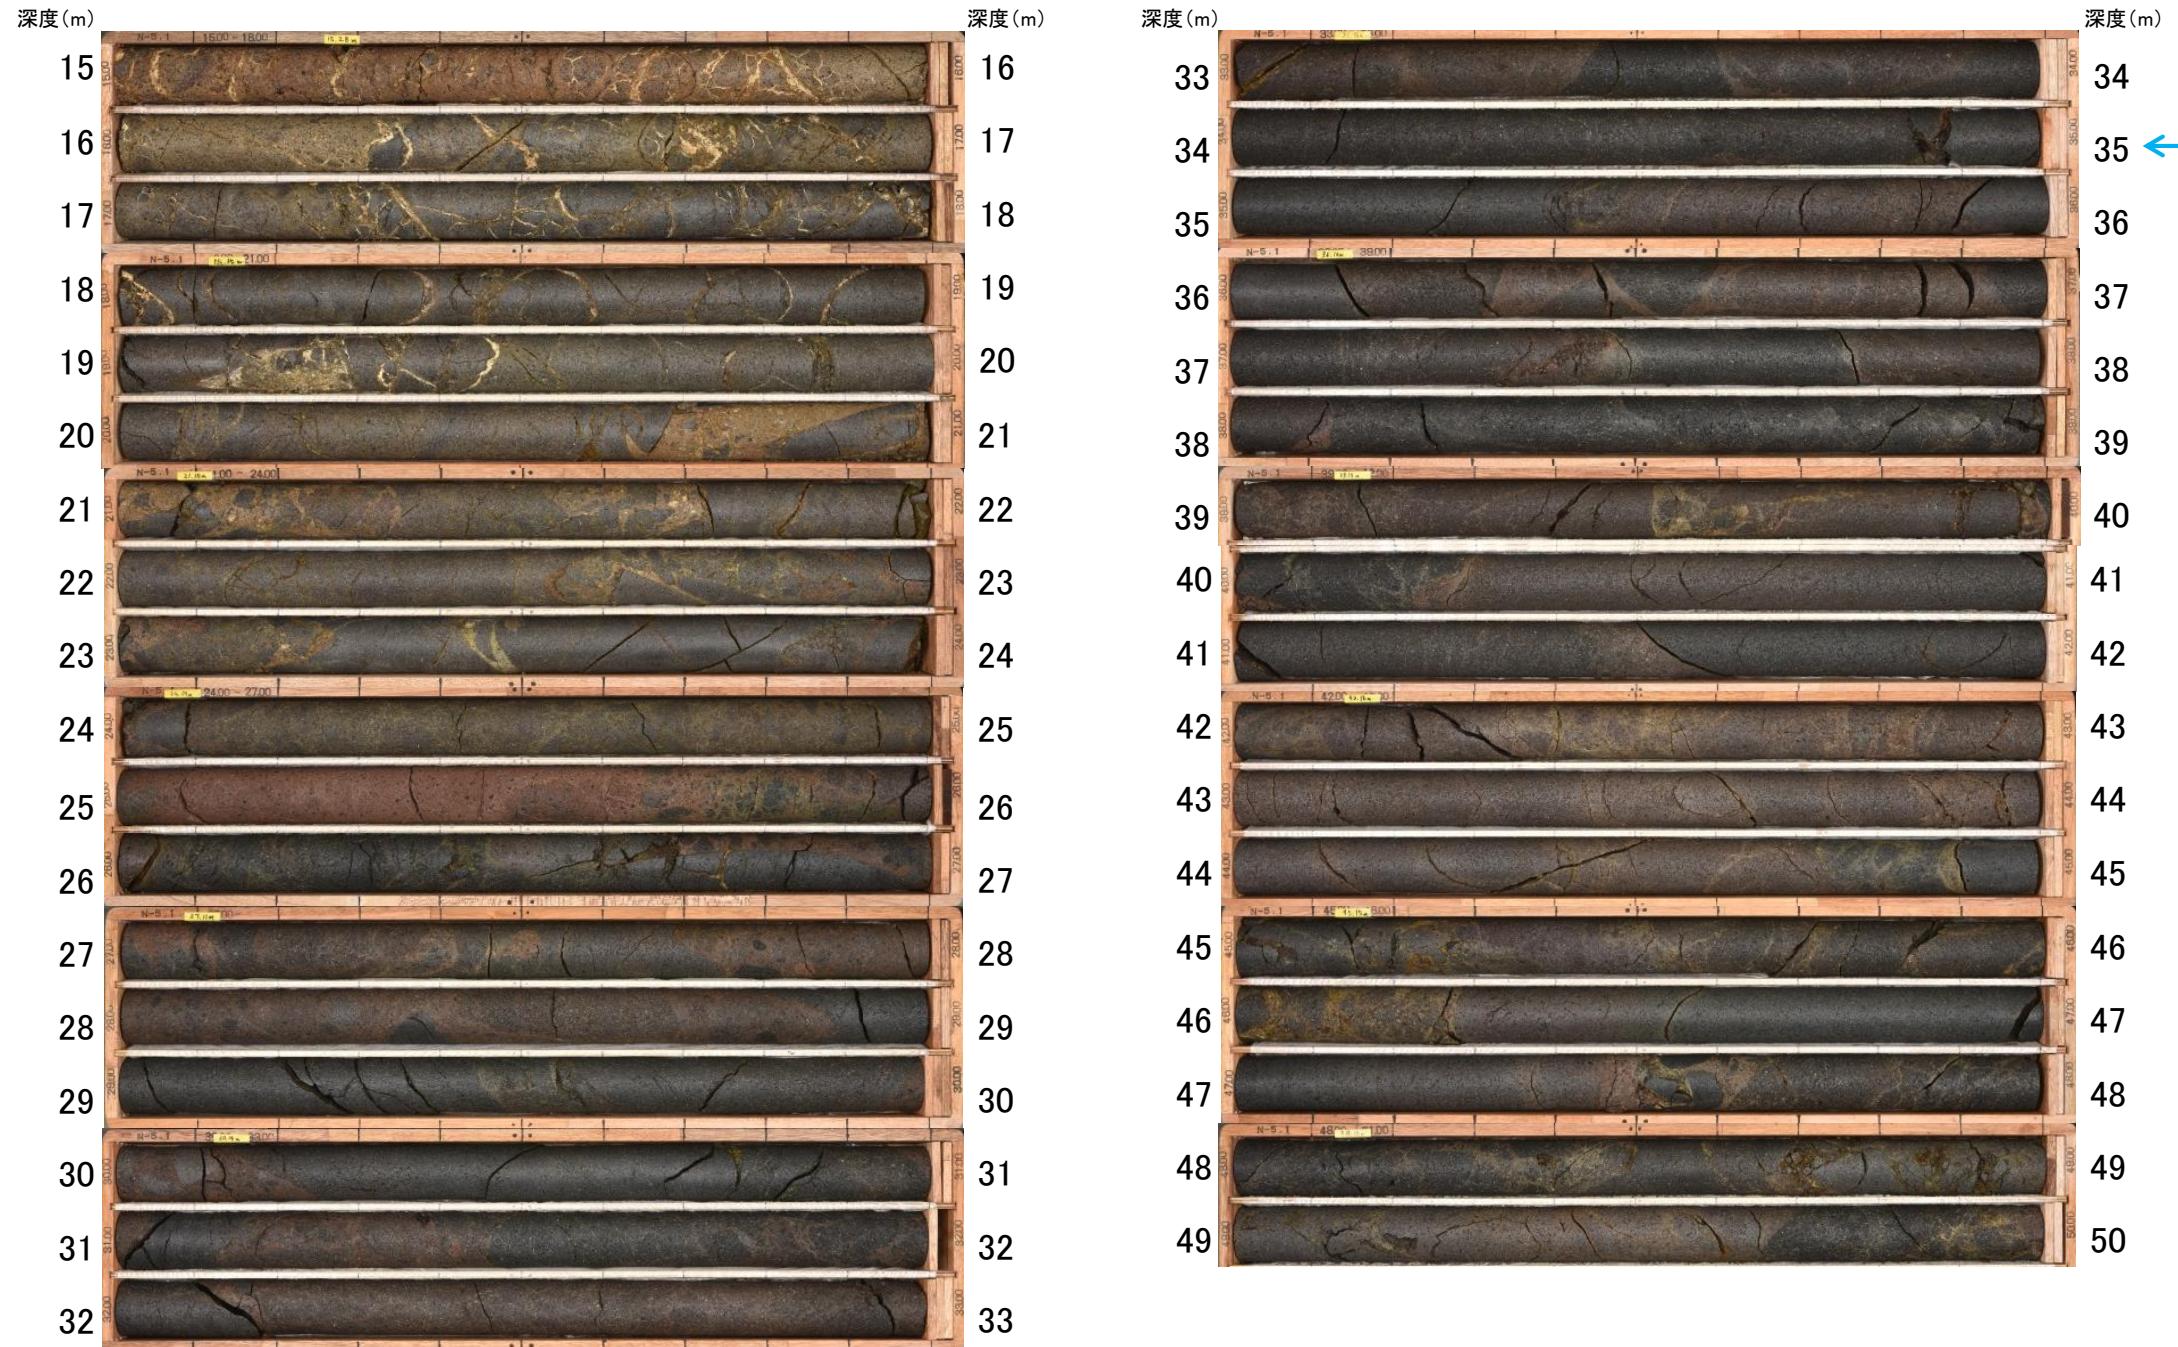
コア写真(深度15~50m)

N-5.1孔(孔口標高20.19m, 掘進長50m, 傾斜45°)

N-5.1孔において、S-2・S-6の想定延長範囲(深度15~50m)にS-2・S-6は認められない。

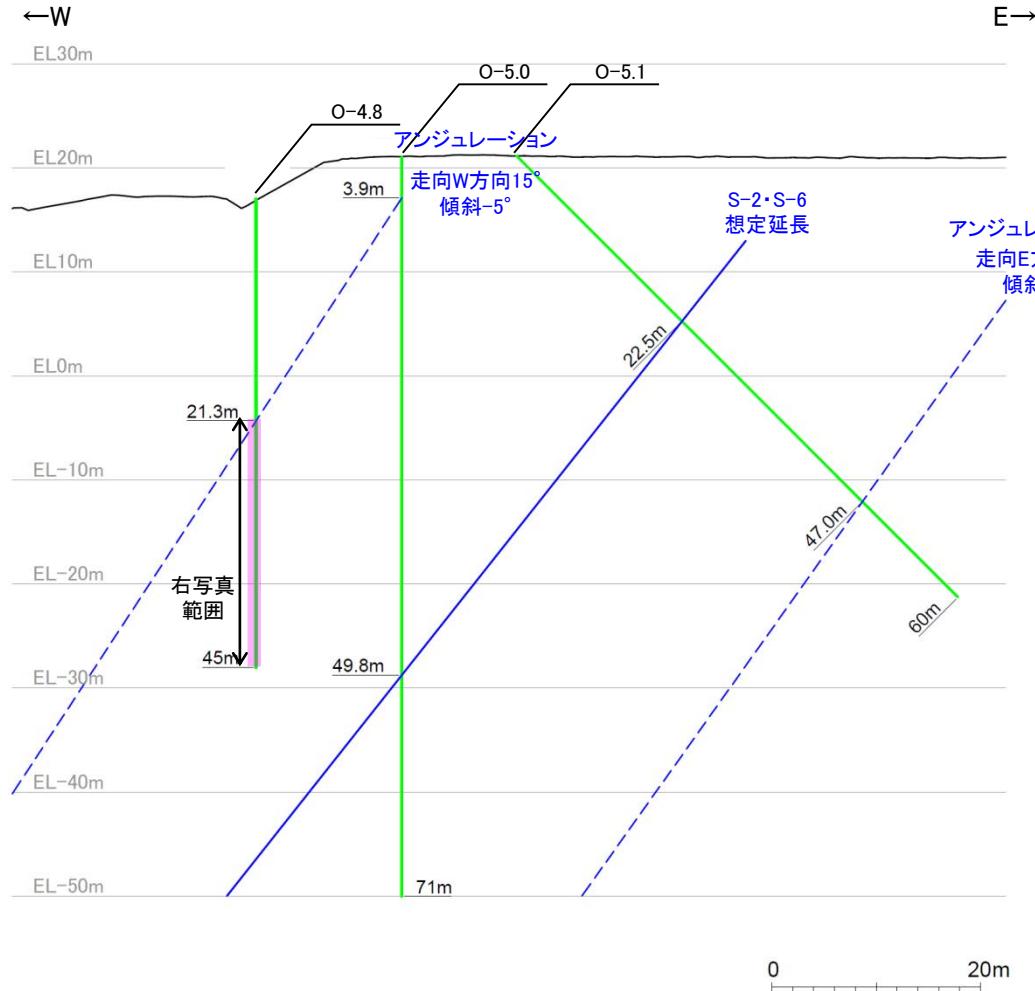
断面図(掘進方向)

・下の断面図に示すとおり、S-2・S-6の想定延長範囲は、深度21.3m～孔底以深となる。

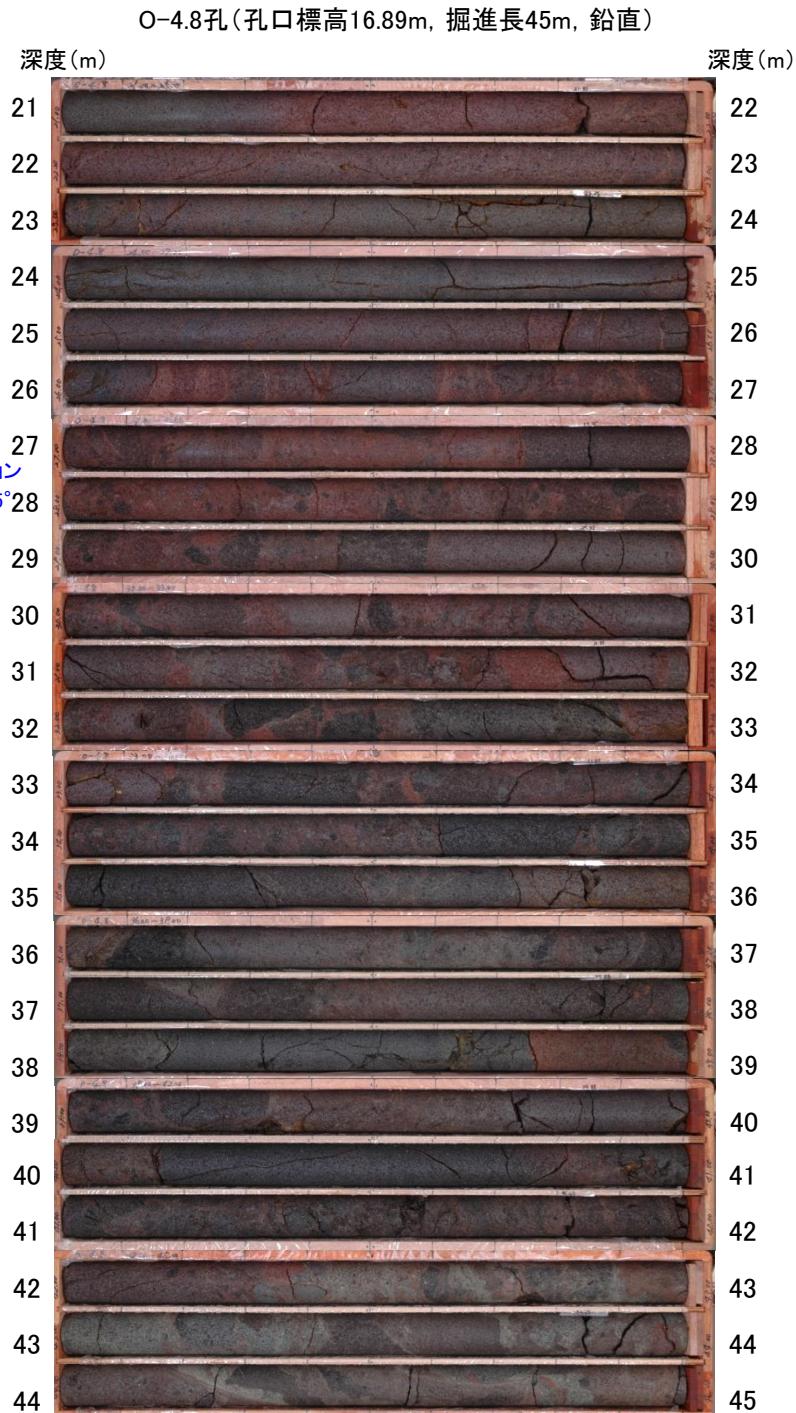
コア写真(深度21～45m)

・想定延長範囲において、S-2・S-6に対応する破碎部は認められない。

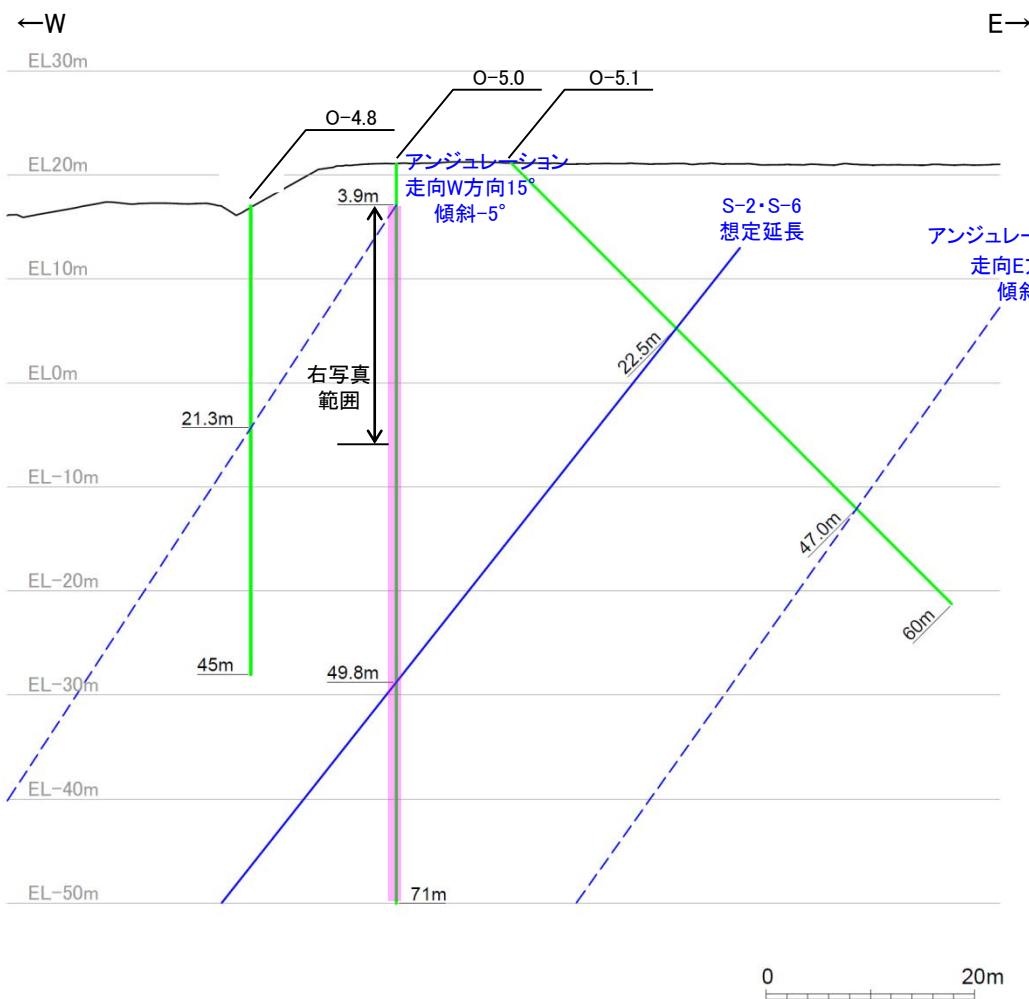
断面図(掘進方向)

- ・下の断面図に示すとおり、S-2・S-6の想定延長範囲は、深度3.9m～孔底以深となる。
- ・想定延長範囲において、S-2・S-6に対応する破碎部は認められない。

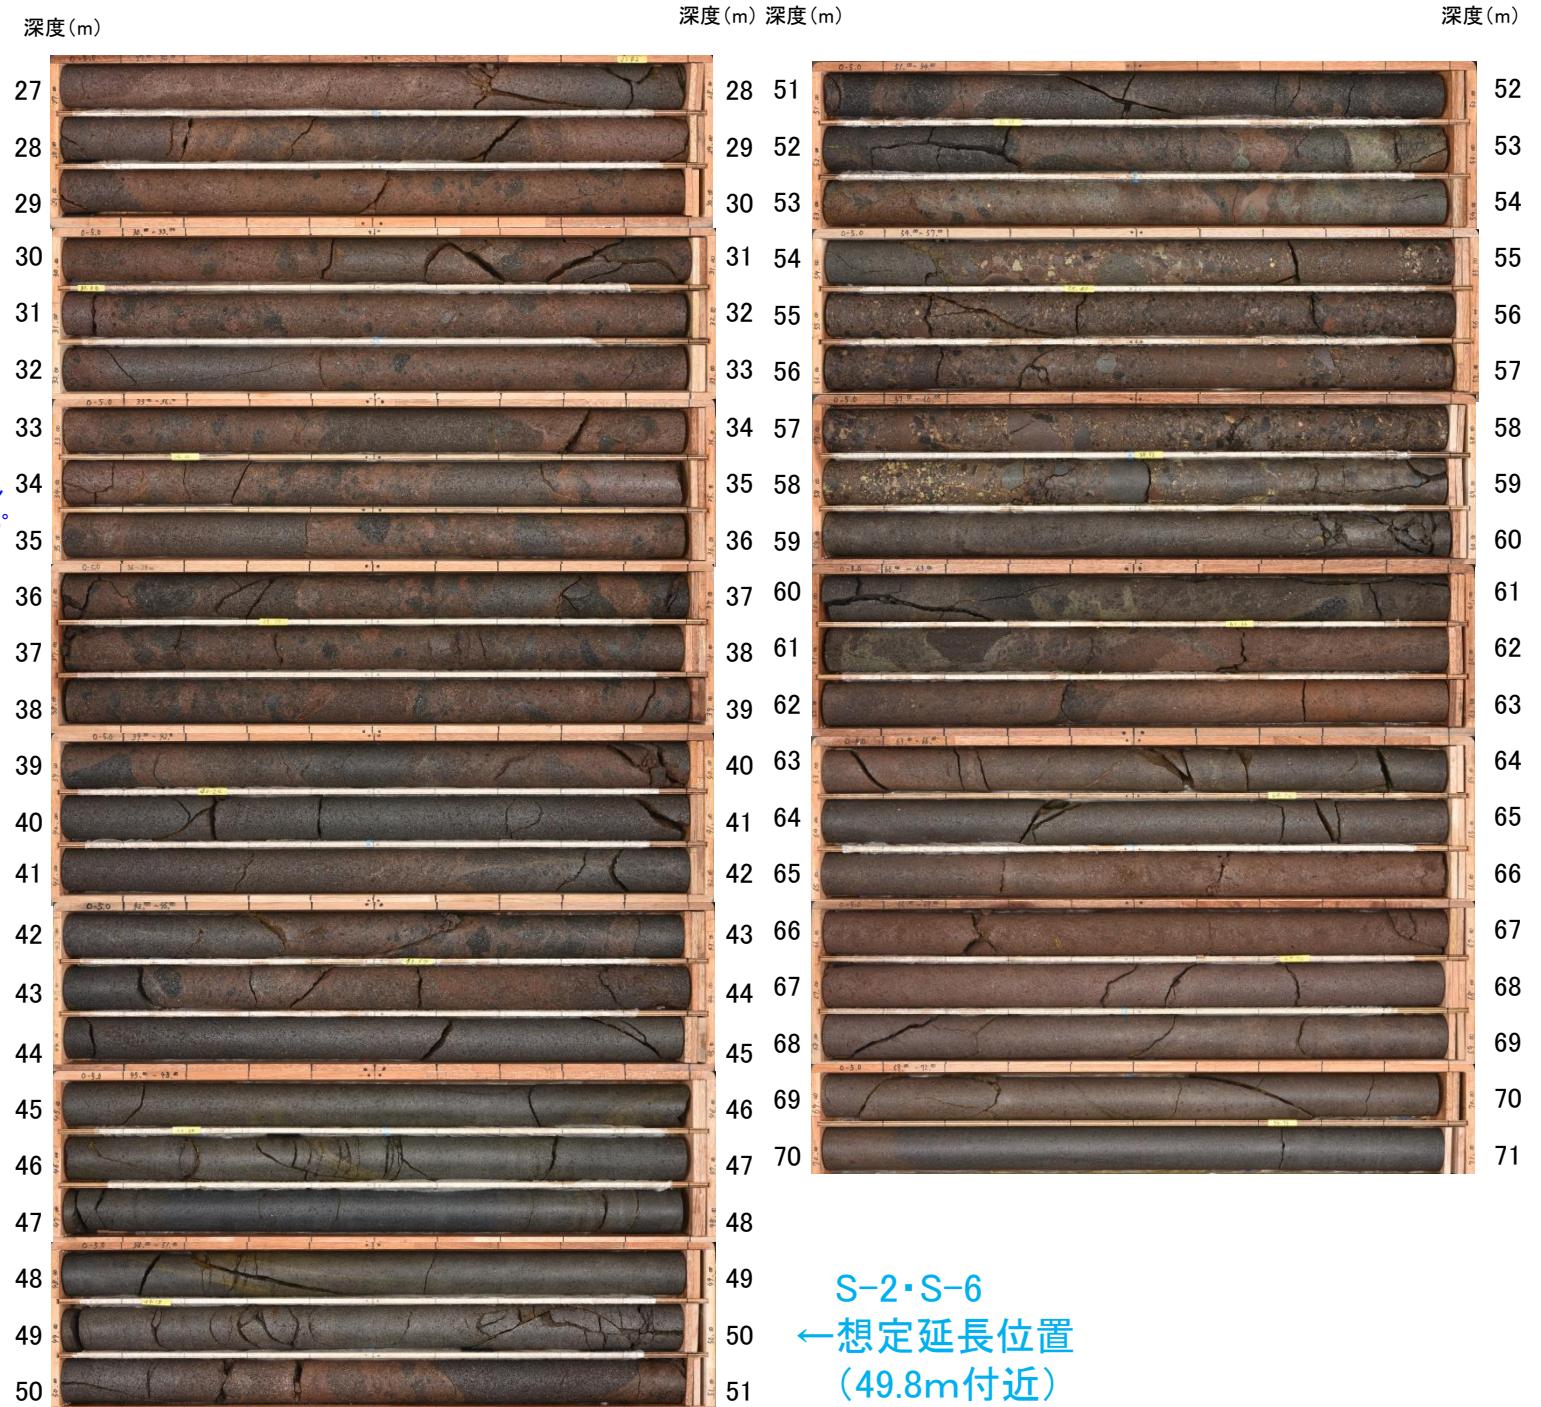
コア写真(深度27～71m)

- ・下の断面図に示すとおり、S-2・S-6の想定延長範囲は、深度3.9m～孔底以深となる。
- ・想定延長範囲において、S-2・S-6に対応する破砕部は認められない。

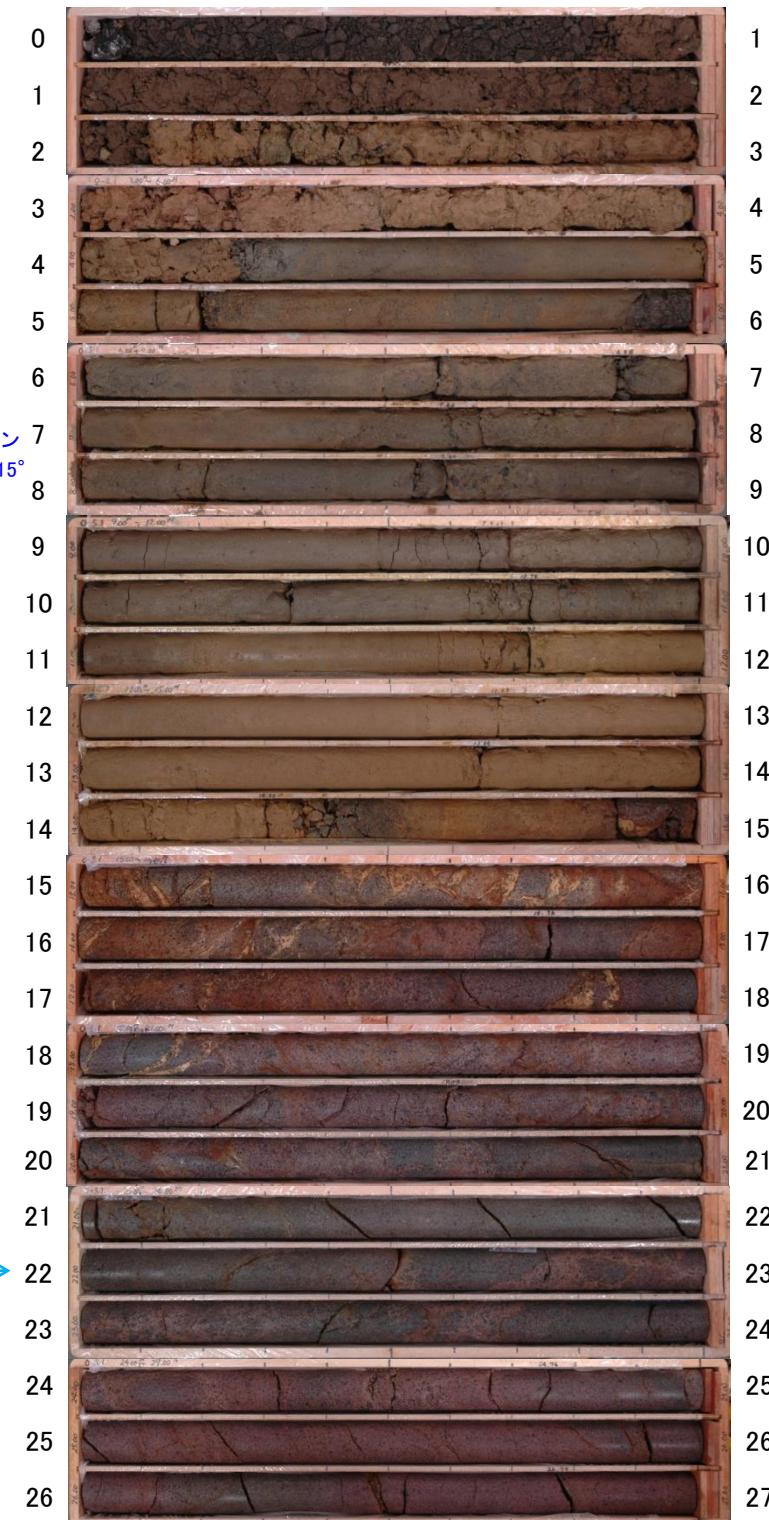
コア写真(深度0~47m)

- ・下の断面図に示すとおり、S-2・S-6の想定延長範囲は、孔口以浅～深度47.0mとなる。
- ・想定延長範囲において、S-2・S-6に対応する破碎部は認められない。

S-2・S-6
想定延長位置
(22.5m付近)

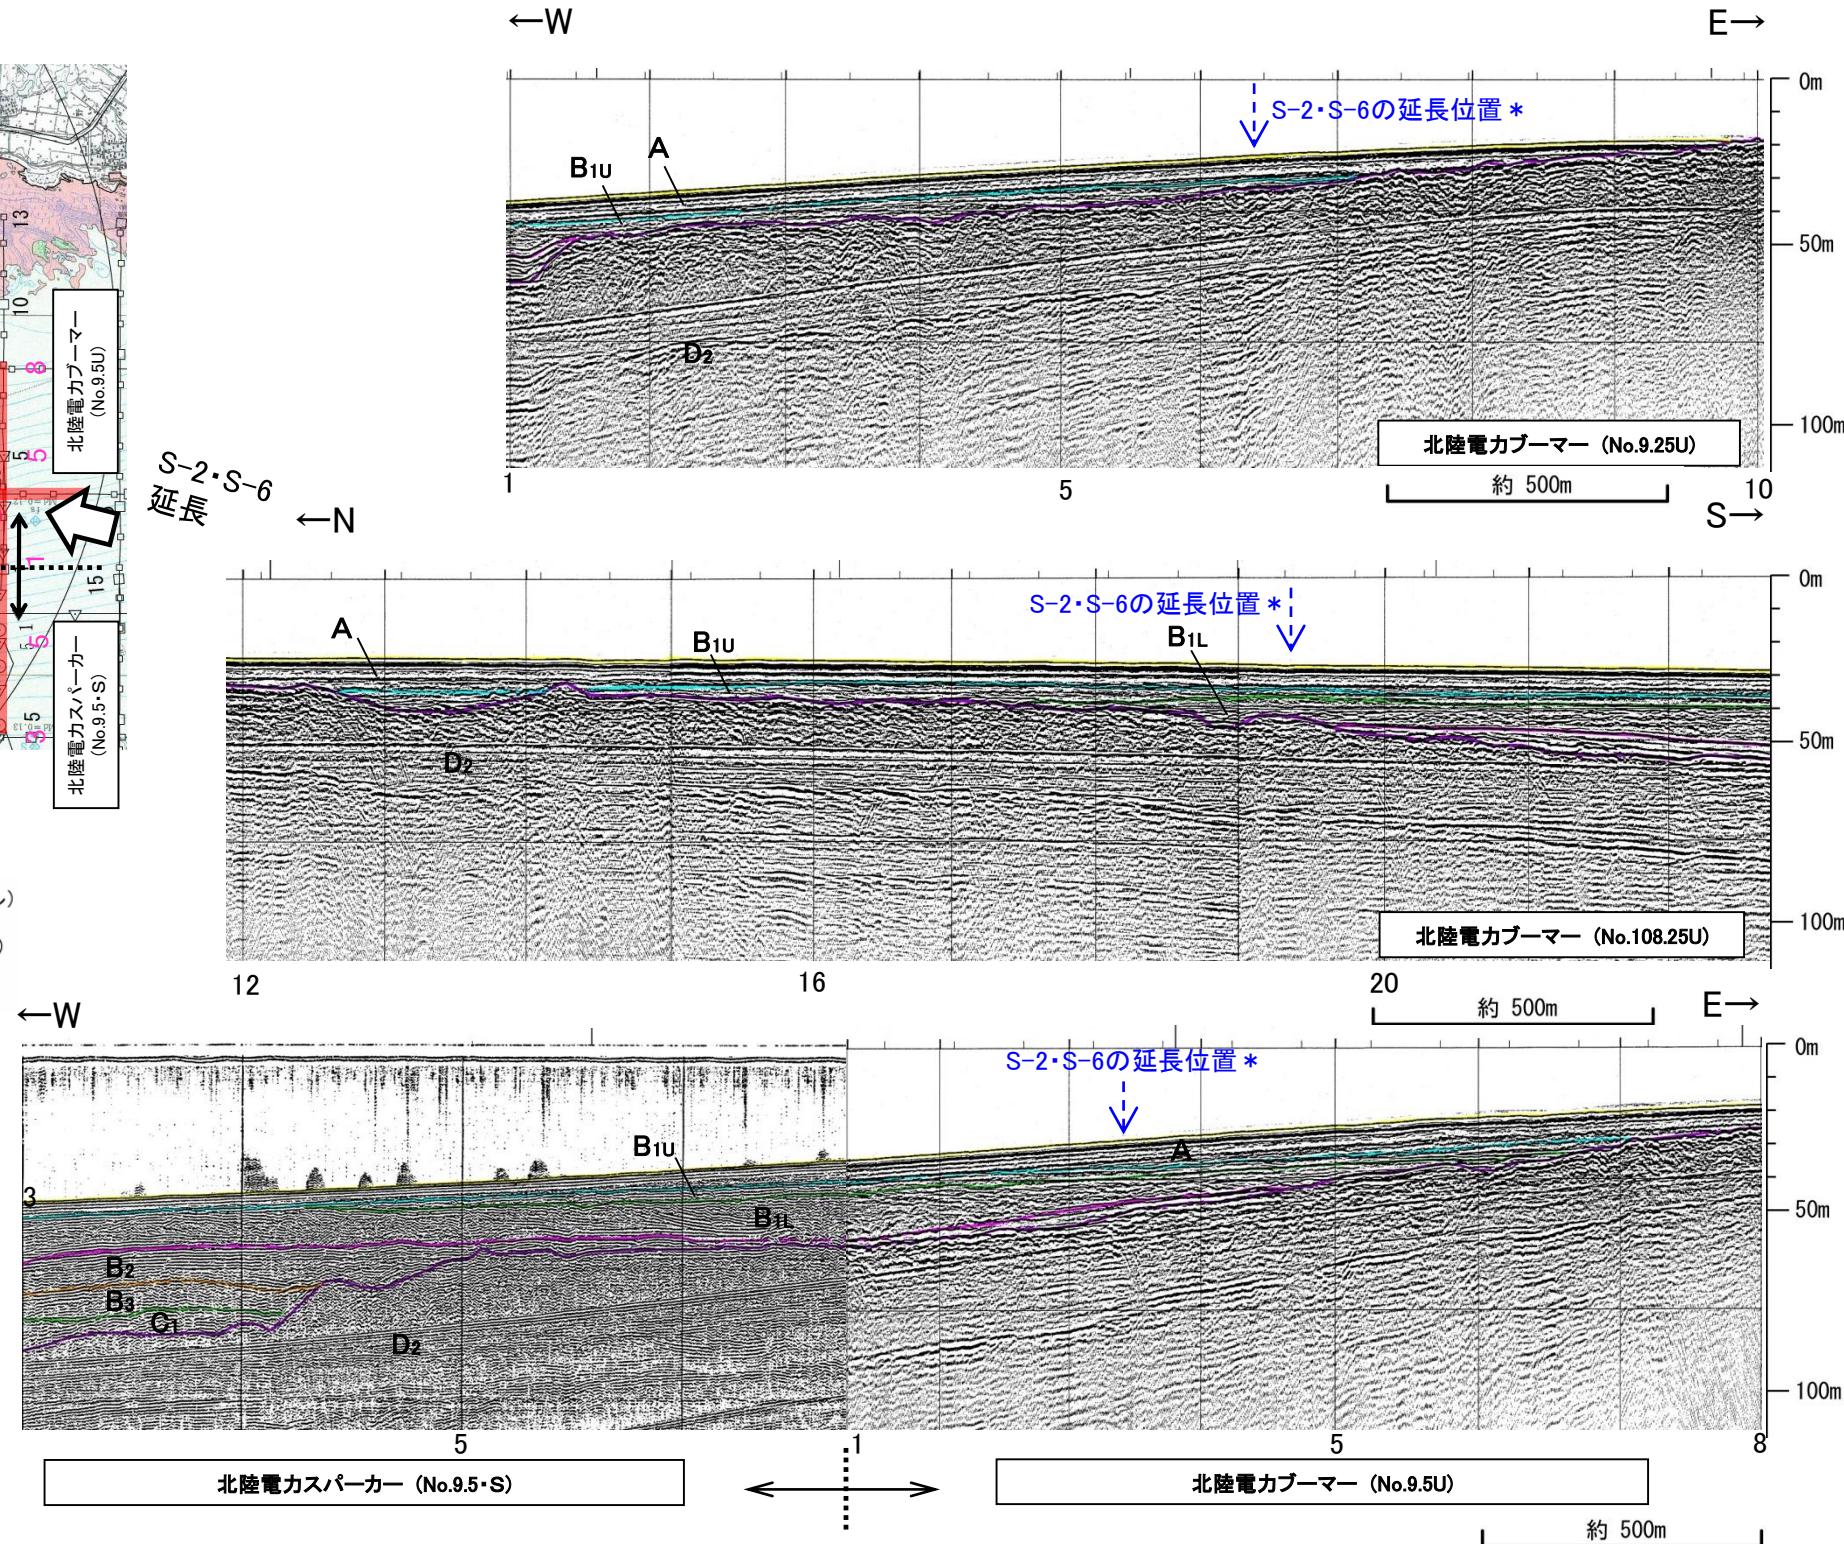
○有識者会合は、S-2・S-6南方延長海域における音波探査記録結果の再検討を「今後の課題④(4)」として示している。
○これを踏まえ、音波探査記録を再解析した結果、S-2・S-6の南方延長海域の3測線(下図)において断層は認められない。

* S-2・S-6の延長位置は、S-2・S-6の平均走向・平均傾斜角に基づき、海底面での位置を図示している。
