S-2・S-6周辺の地形及び岩盤上面高度分布

(3) 「凸状地形」に関する検討

(4) S-2・S-6南方延長の連続性調査
(今後の課題④(2)(3)(4))

(5) S-2・S-6及びその周辺の岩盤中のせん断面における鉱物脈法による評価

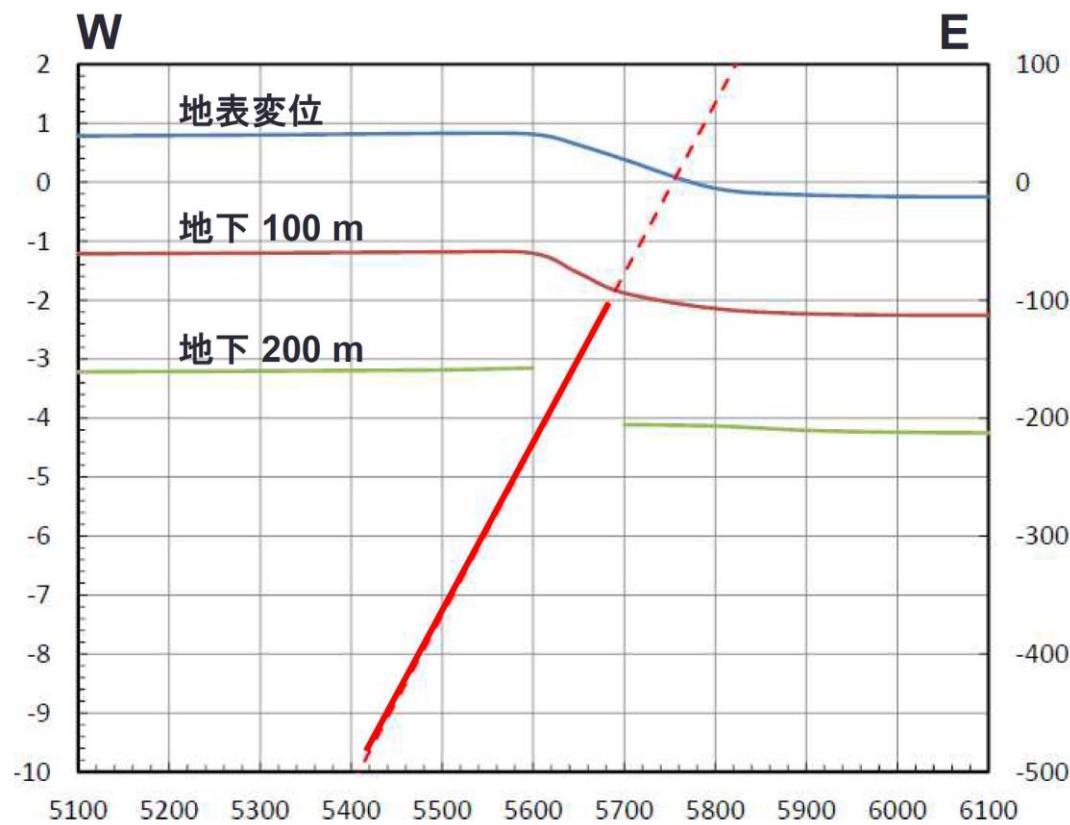
破壊停止深度: 100 m

・有識者会合による数値計算の結果, S-2・S-6の破壊停止深度が100mの場合, S-2・S-6の位置から100mの範囲に変曲点が認められる。

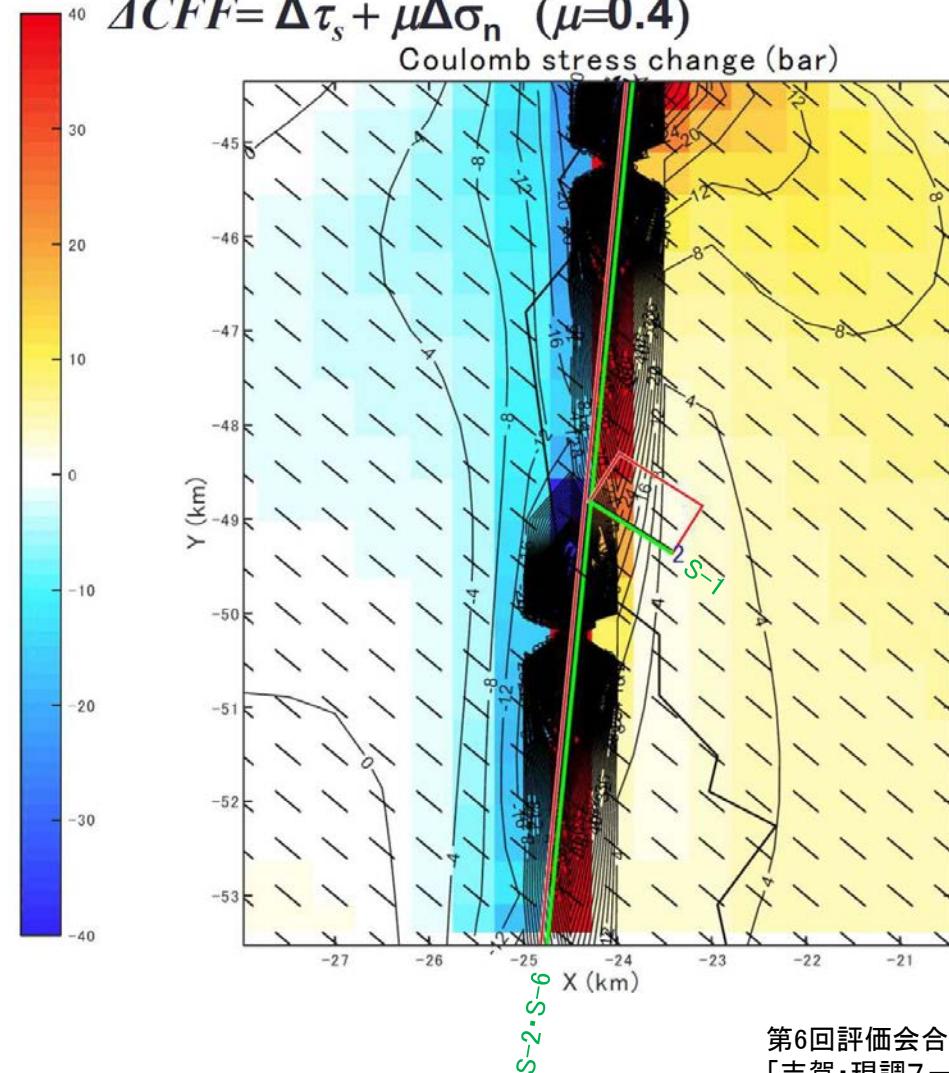
地下 100 m におけるクーロン応力変化

$$\Delta CFF = \Delta \tau_s + \mu \Delta \sigma_n \quad (\mu=0.4)$$

・有識者会合による数値計算の結果, S-2・S-6地下延長部の断層が活動し, 海側(西側)隆起の変形を及ぼした場合に, S-2・S-6下盤側直近(S-1の北西部)でS-1の動きを促進する局所的な応力変化が生じる。

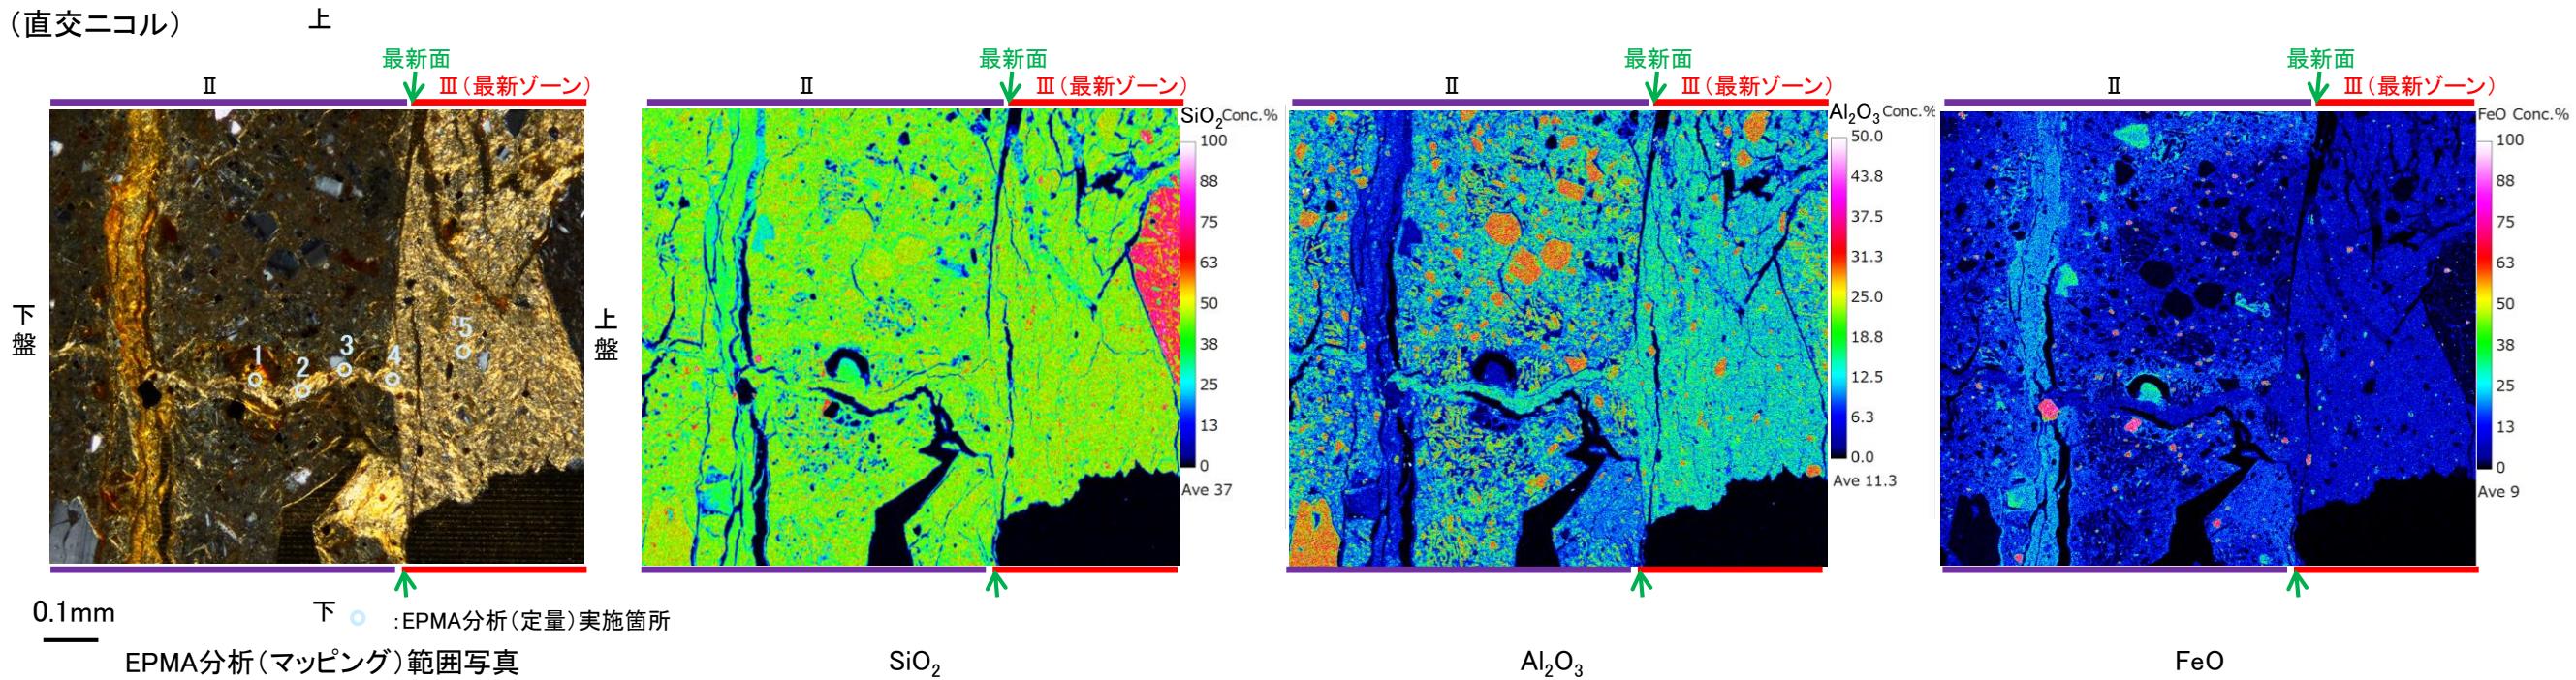
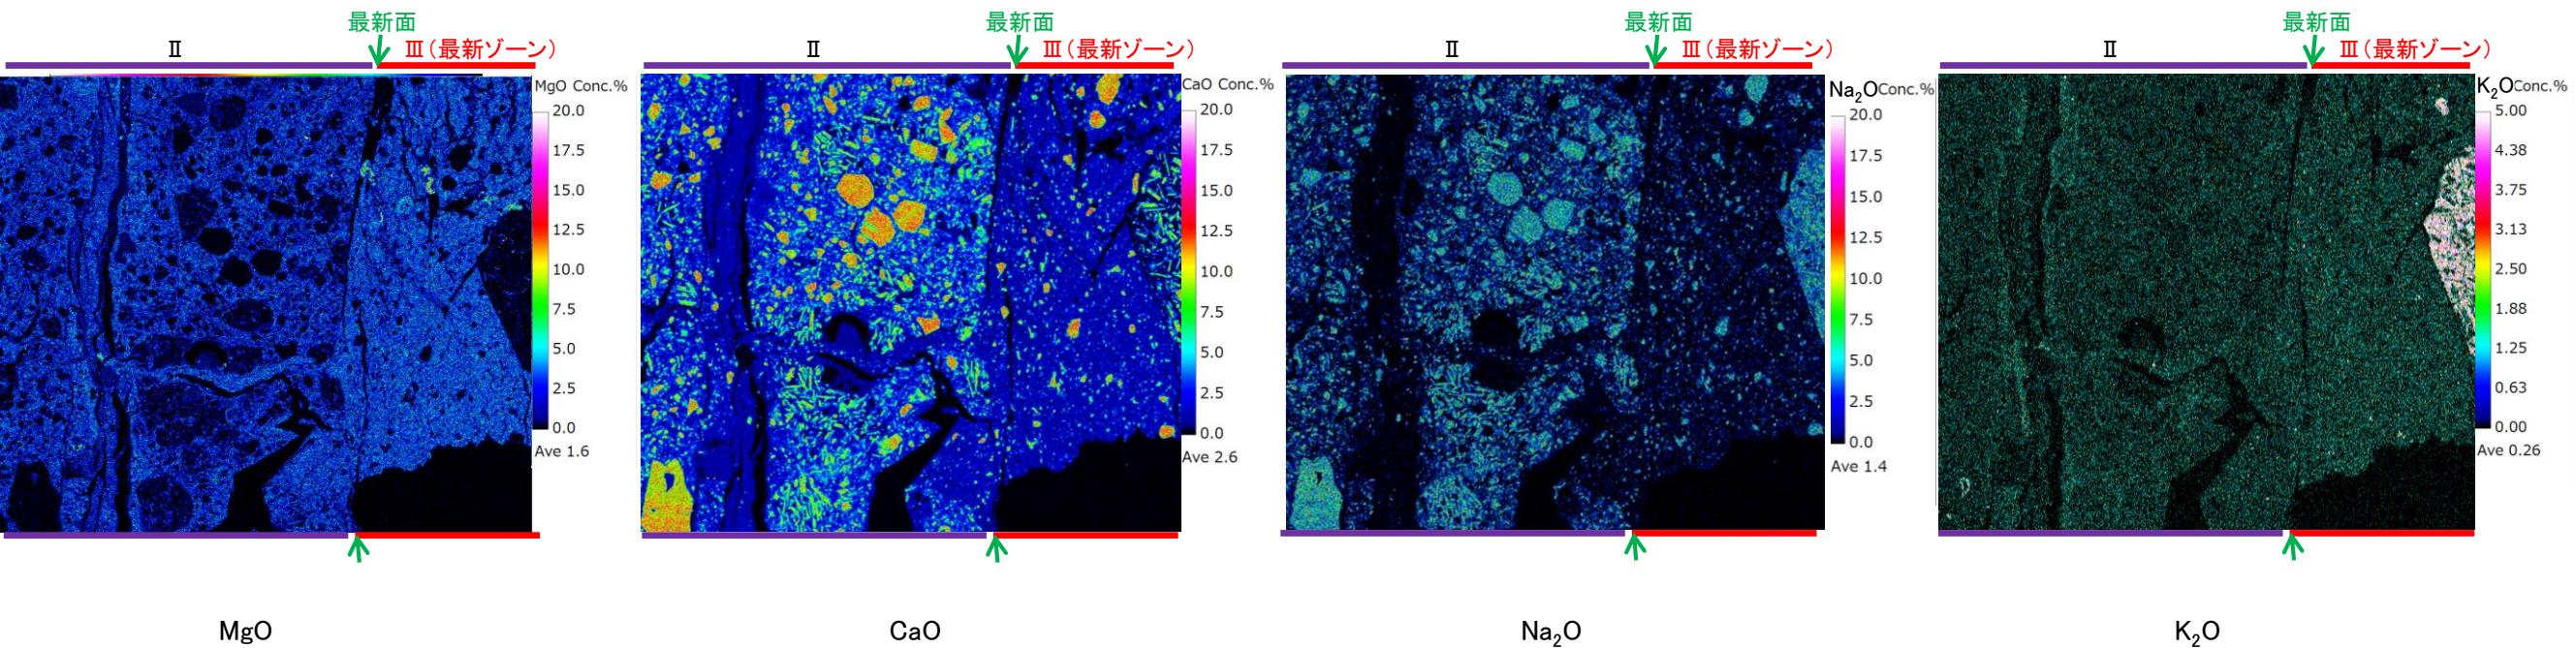
S-2・S-6 F-8.5' 孔 — 変質鉱物の分布 (EPMA分析 (マッピング)) —

○EPMA分析 (マッピング) を実施した結果, EPMA分析 (定量) で認められたI/S混合層が最新ゾーンやその周辺に分布していることを確認した。

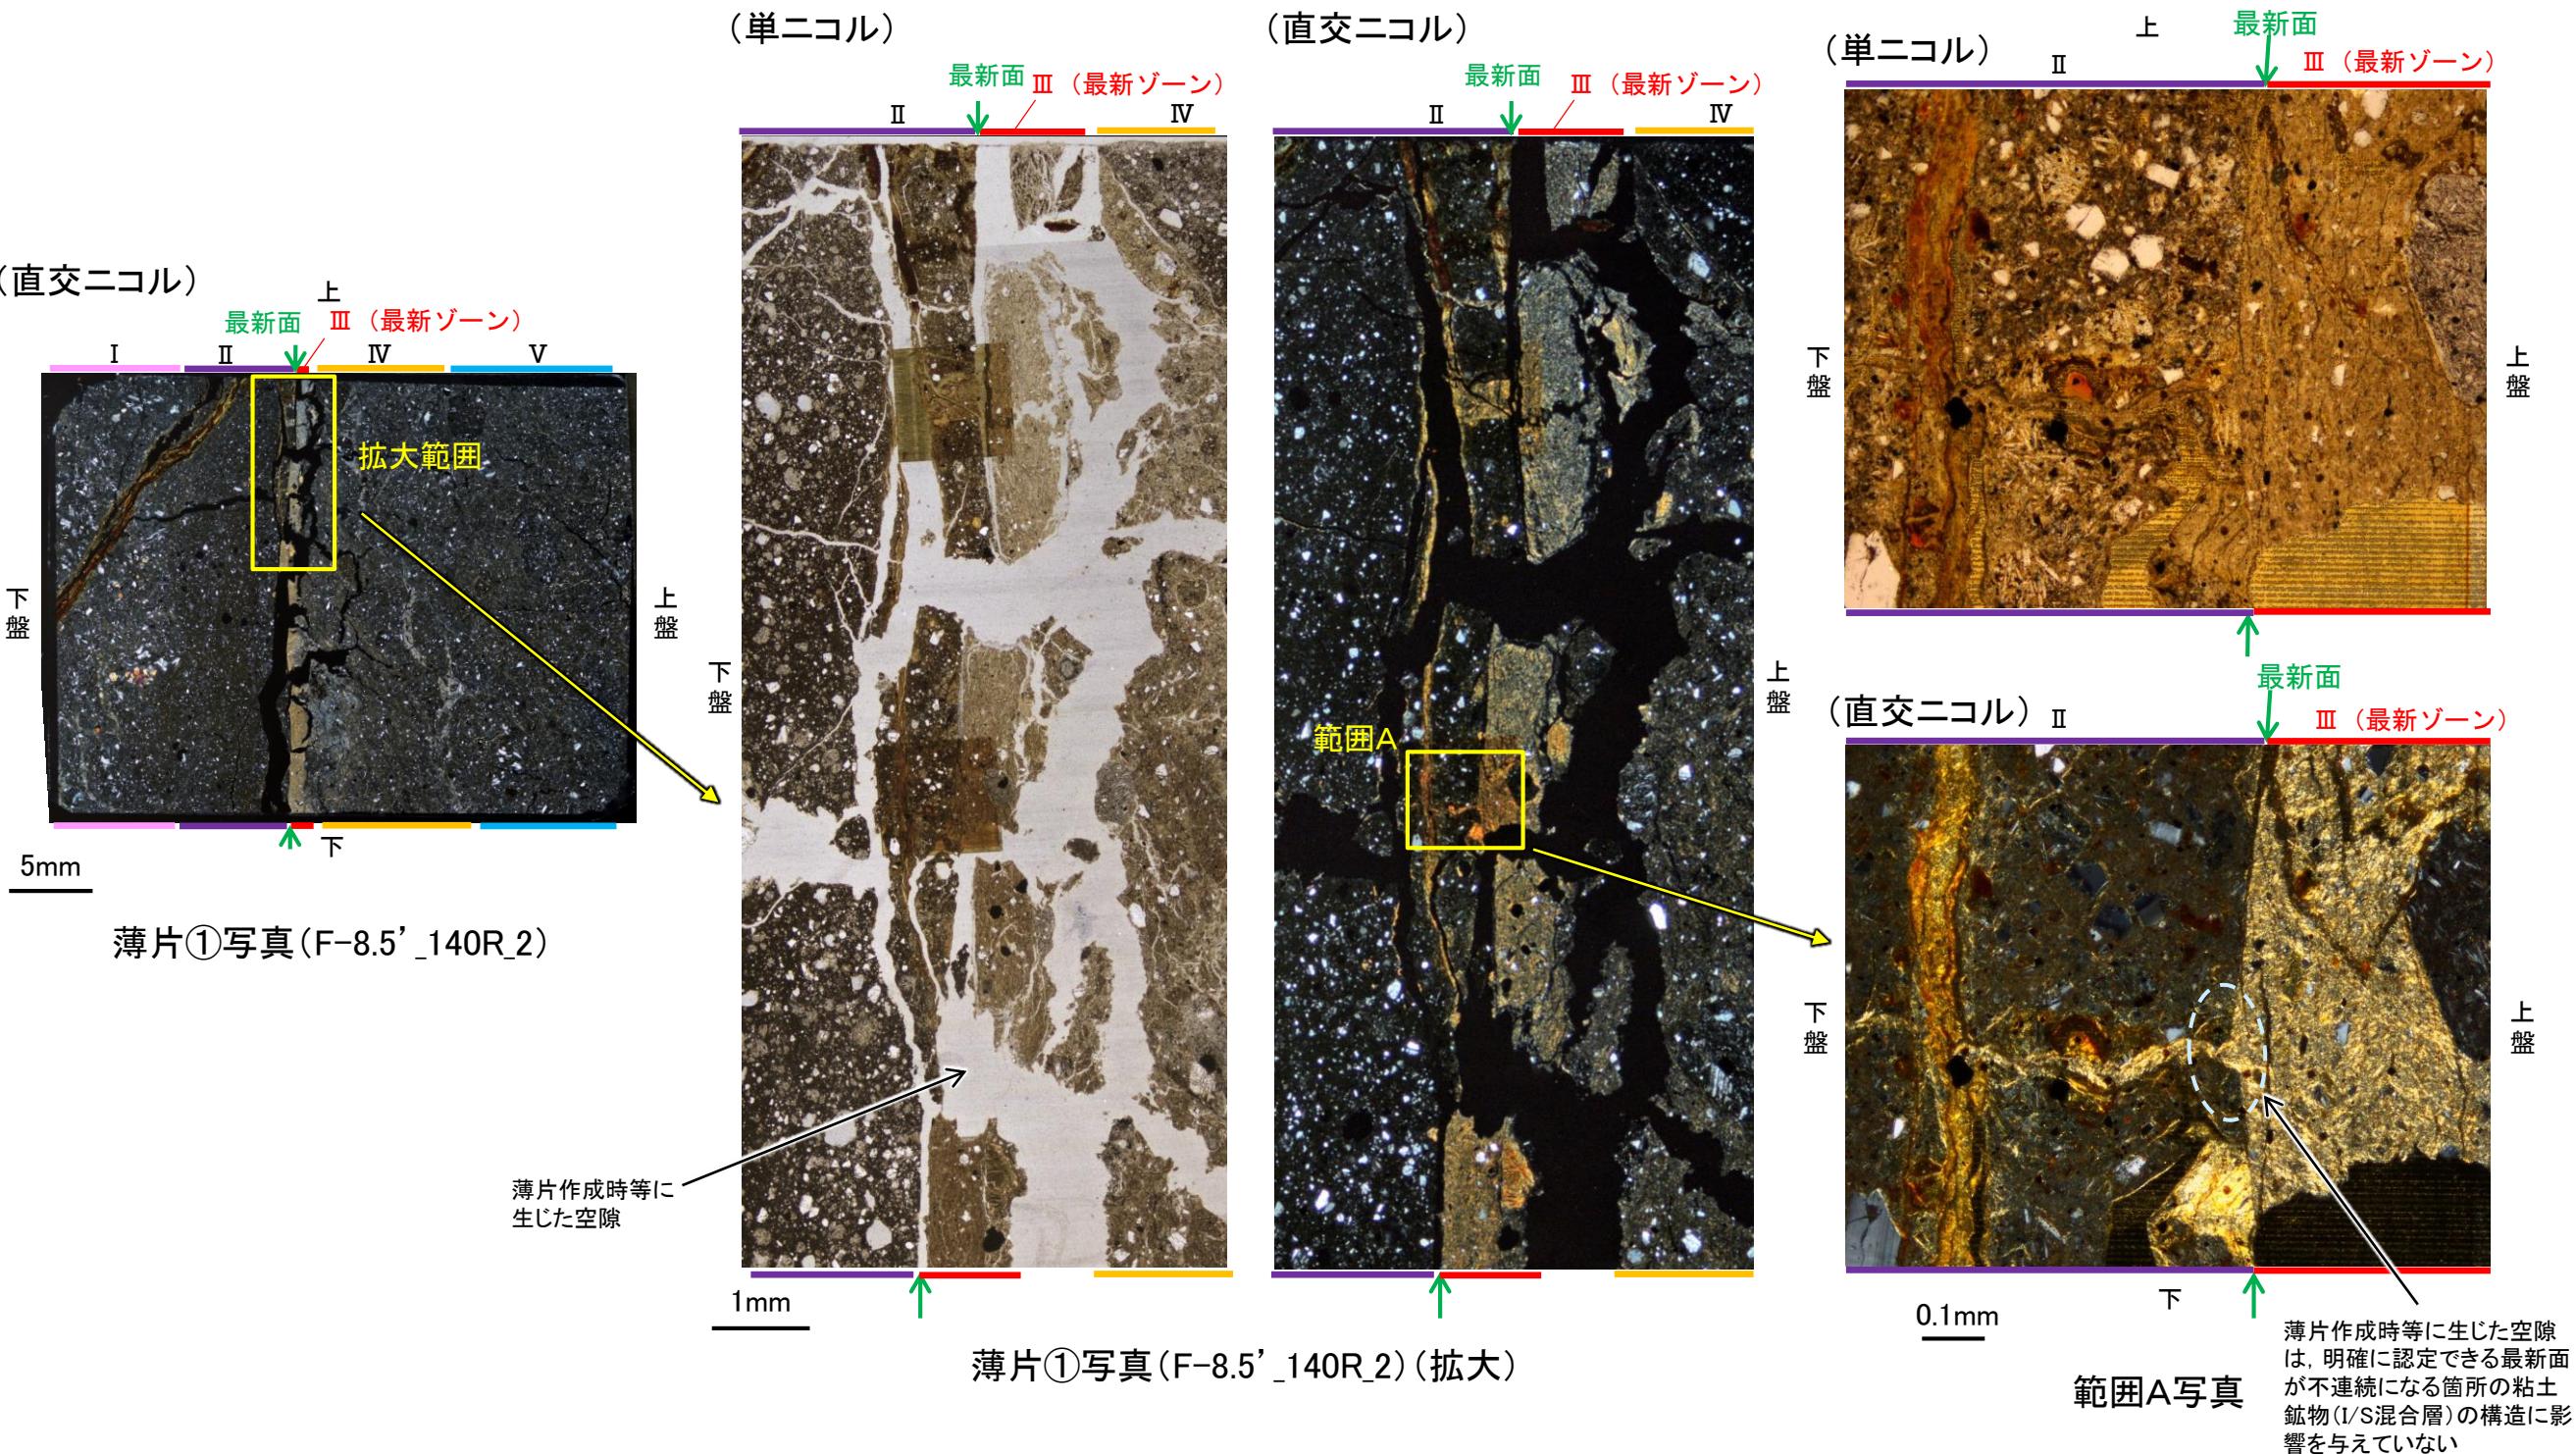
S-2・S-6 F-8.5' 孔 ー 乱れに関する検討(範囲A) ー

○薄片作成時等に生じた空隙(単ニコルの白色部)は、明確に認定できる最新面が不連続になる箇所(最新ゾーン)の粘土鉱物(I/S混合層)の構造に影響を与えていないことから、不連続箇所は薄片作成時等の乱れの影響を受けていないと判断した。

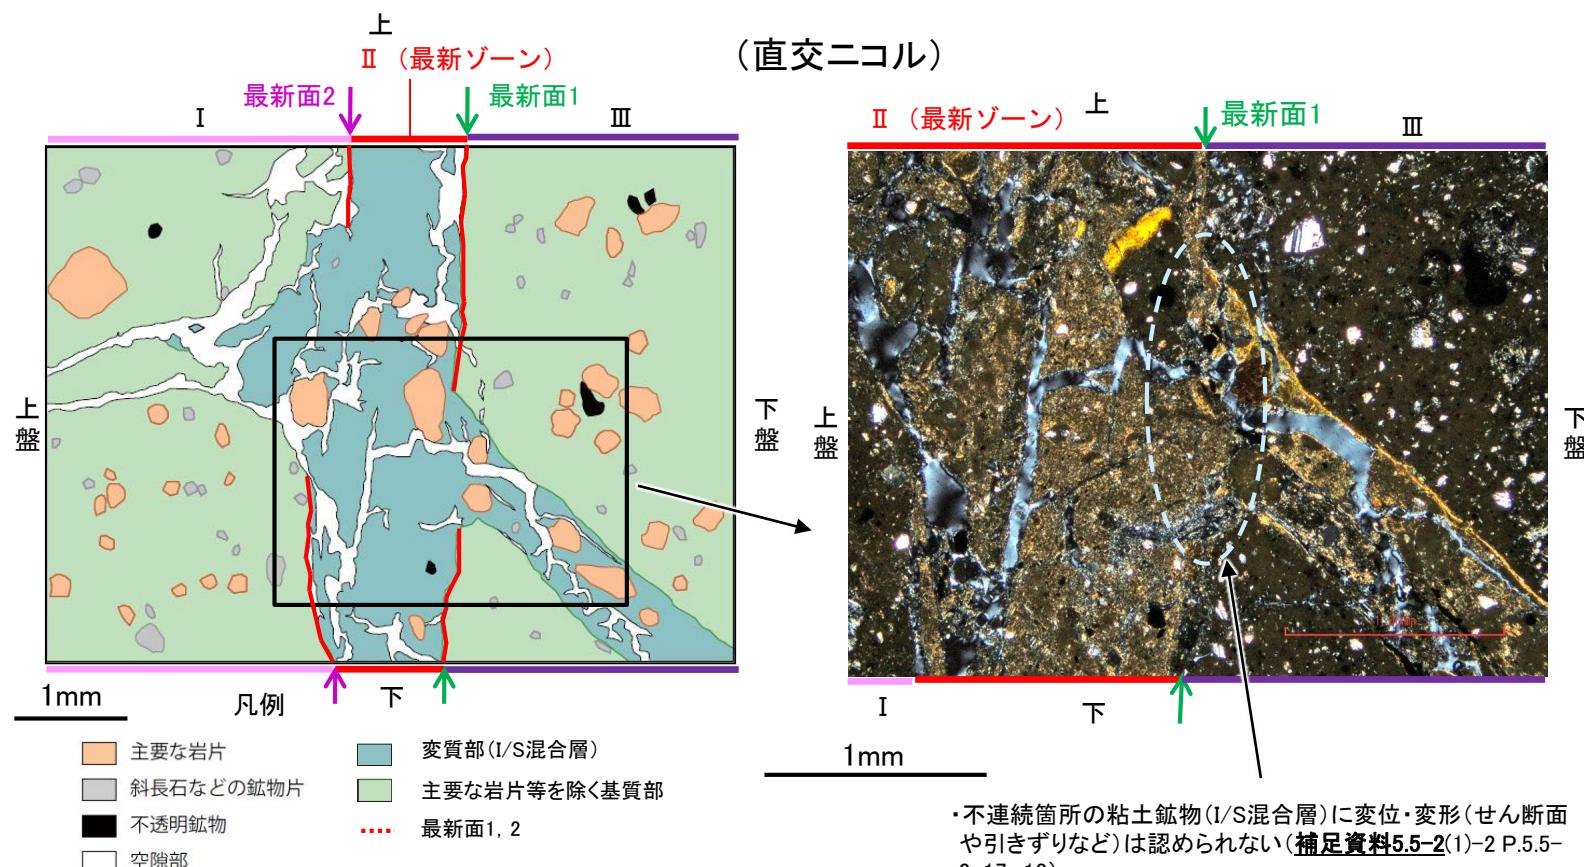
薄片①範囲Aスケッチ

・不連続箇所の粘土鉱物(I/S混合層)に変位・変形(せん断面や引きずりなど)は認められない(補足資料5.5-2(1)-2 P.5.5-2-17, 18)。
 ・不連続箇所には、I/S混合層生成以降の注入の痕跡や、薄片作成時等の乱れの影響は認められない(補足資料5.5-2(1)-2 P.5.5-2-17, 18)。

○薄片①の範囲Aにおいて、粘土鉱物(I/S混合層)が最新面1, 2を横断して分布し、最新面1, 2が不連続になっており、不連続箇所の粘土鉱物(I/S混合層)に変位・変形は認められない(補足資料5.5-2(1)-2 P.5.5-2-17~22)。

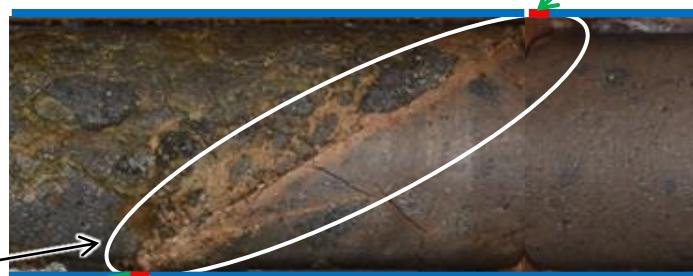
ボーリングコア写真(K-6.2-2孔)

○K-6.2-2孔の深度30.90m付近で認められるS-2・S-6において、巨視的観察(ボーリングコア観察, CT画像観察)を実施し、細粒化が進んでおり、最も直線性・連続性がよい断層面を主せん断面として抽出した。

走向傾斜:N9° E/54° NW 主せん断面

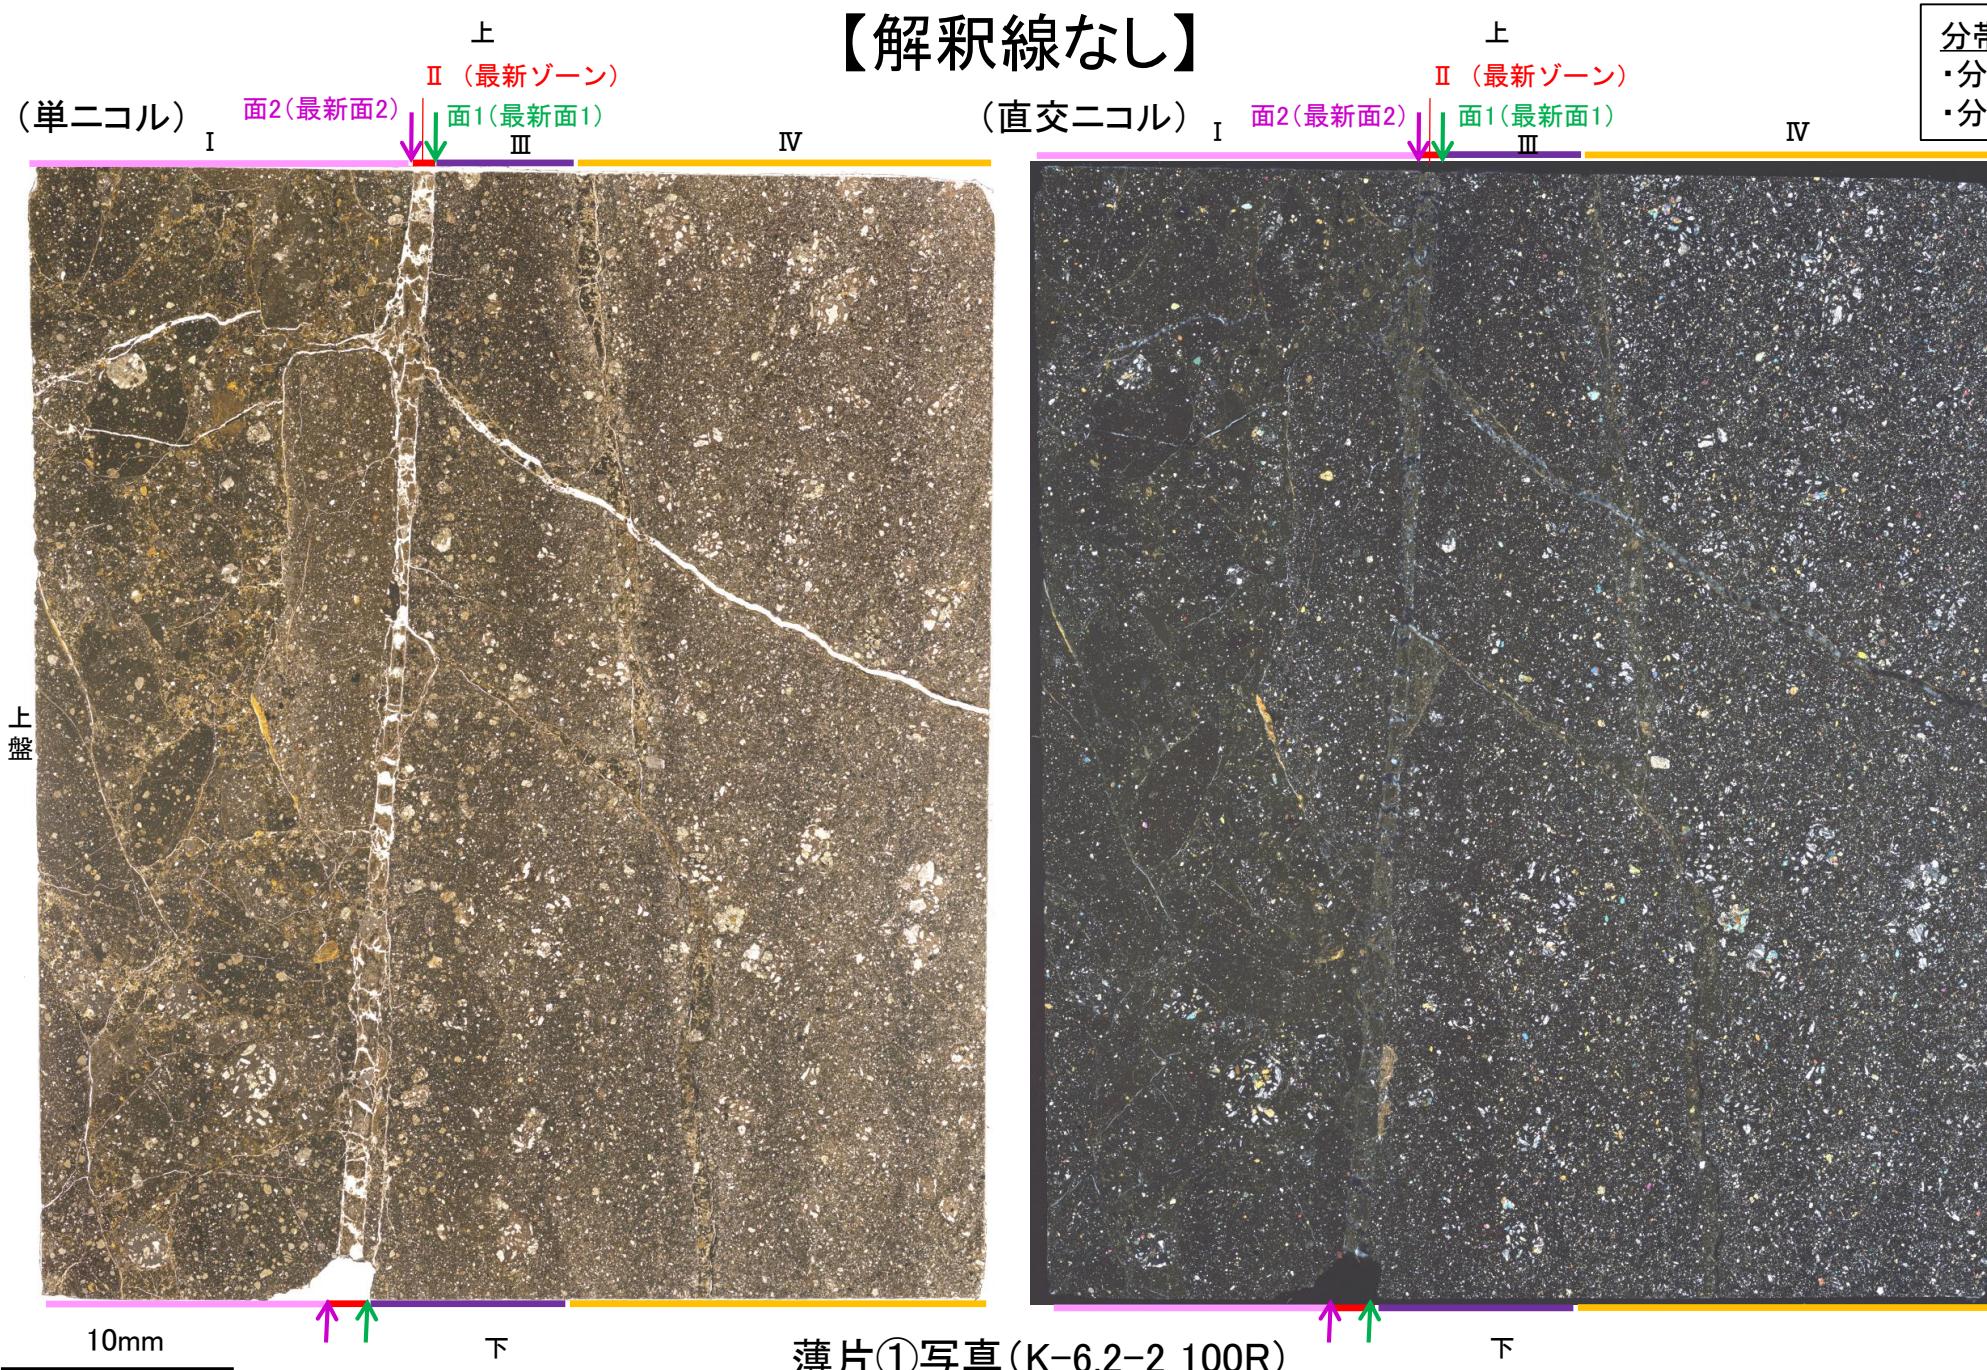
- 薄片①で実施した微視的観察(薄片観察)の結果, 色調や礫径などから, 上盤側より I ~ IV に分帯した。
- そのうち, 最も細粒化している分帯 II を最新ゾーンとして抽出した。
- 最新ゾーンと分帯 III との境界に, 面1(緑矢印)が認められる。面1は薄片上部では一部で不連続となるが, 最新ゾーンの中では比較的直線性・連続性がよい面である。
- 最新ゾーンと分帯 I との境界に, 面2(紫矢印)が認められる。面2は一部で不連続となり連続性に乏しいが, 最新ゾーンの中では比較的直線性がよい面である。
- 最新ゾーン中に認められるY面は面1, 面2のみであり, 面1が最も連続的に観察されるが, 面1と面2は同程度の直線性を有することから, 面1を最新面1, 面2を最新面2とし, それぞれについて変質鉱物との関係を確認する。

分帯とコア観察における破碎部区分との対応
 ・分帯 II (最新ゾーン) ……粘土状破碎部
 ・分帯 I, 分帯 III, 分帯 IV ……固結した破碎部

- I: 単ニコルで褐灰～灰色, 直交ニコルで灰色の干渉色を呈する火山礫凝灰岩からなる。径7mm以下の岩片や鉱物片が細粒な基質中に含まれる。岩片, 鉱物片は垂角～垂円形である。基質中や割れ目, 岩片の縁辺部に粘土鉱物が生成している。
- II (最新ゾーン): 単ニコルで褐灰～灰色, 直交ニコルで褐灰～黄色の干渉色を呈する, 粘土鉱物を含む細粒物からなる。径1mm以下の岩片や鉱物片が細粒な基質中に含まれる。岩片は垂角～垂円形, 鉱物片は角～垂円形である。基質中や割れ目, 岩片の縁辺部に粘土鉱物が生成している。
- III: 単ニコルで褐灰～暗灰色, 直交ニコルで灰色の干渉色を呈する凝灰岩からなる。径2mm以下の岩片や鉱物片が細粒な基質中に含まれる。岩片は垂角～垂円形, 鉱物片は角～垂角形である。割れ目に粘土鉱物が生成している。
- IV: 単ニコルで褐灰～灰色, 直交ニコルで灰色の干渉色を呈する火山礫凝灰岩からなる。径3mm以下の岩片や鉱物片が細粒な基質中に含まれる。岩片は垂角～垂円形, 鉱物片は角～垂角形である。割れ目に粘土鉱物が生成している。

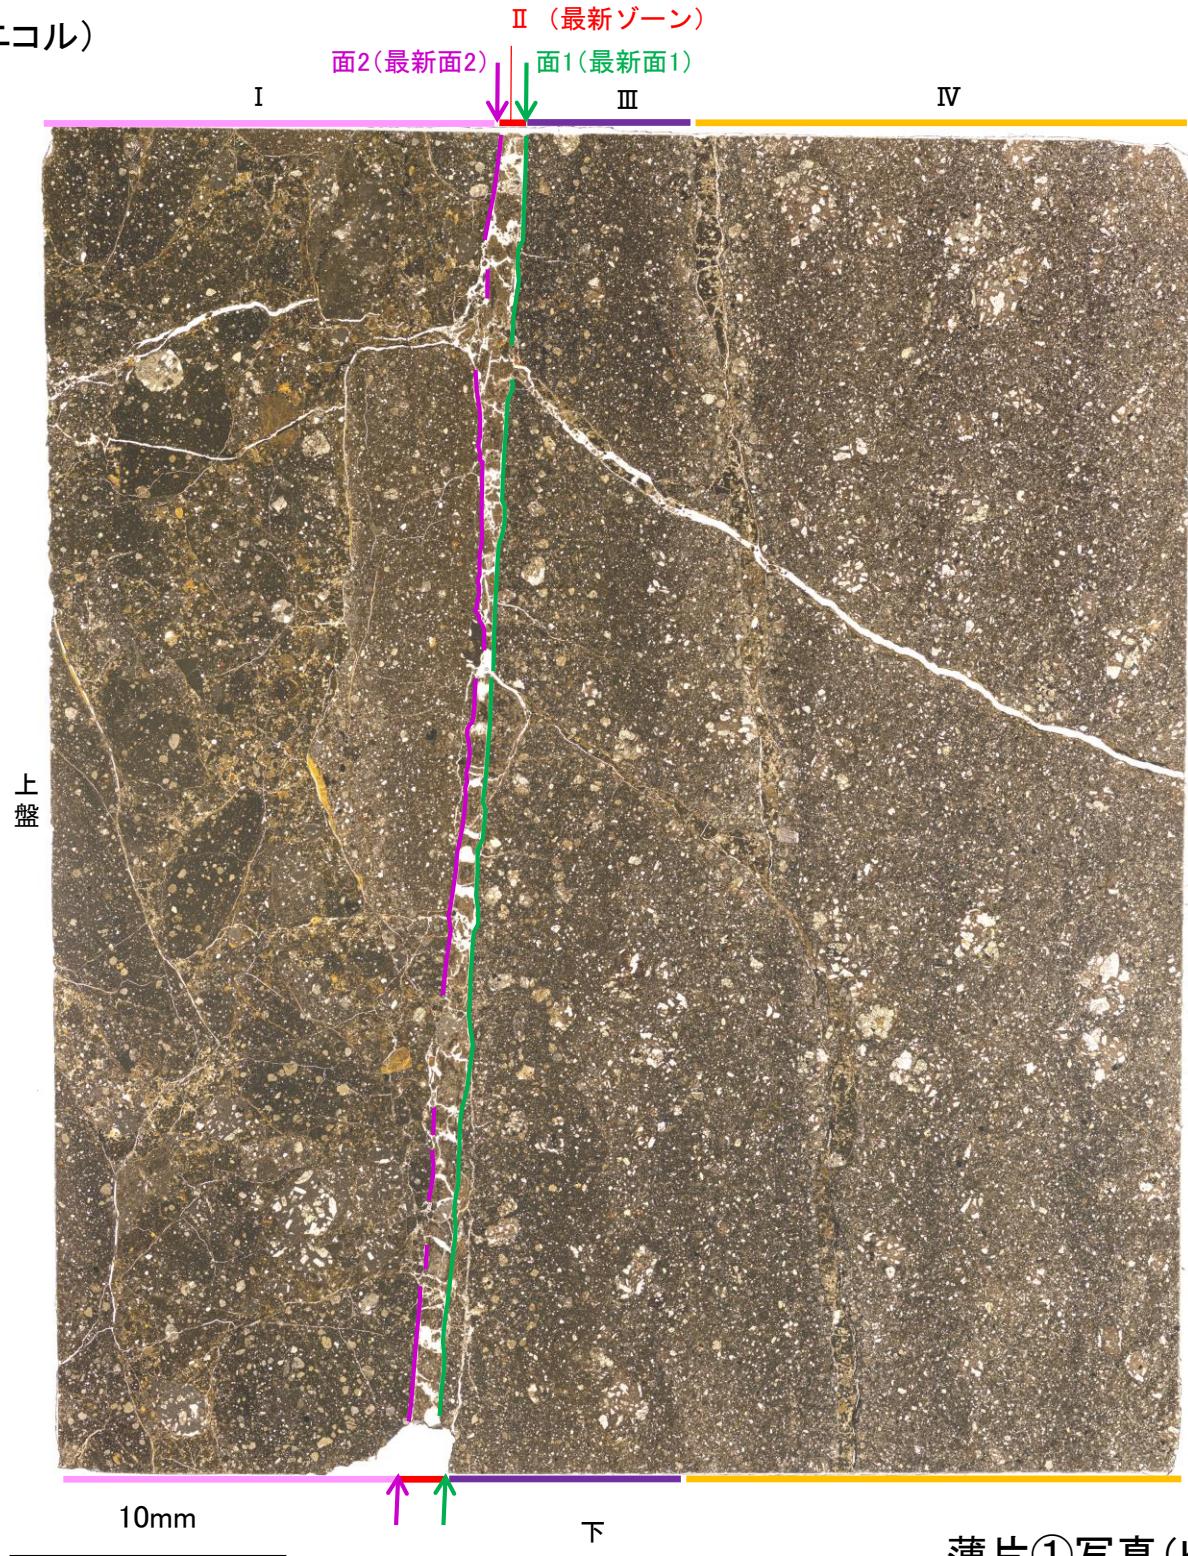
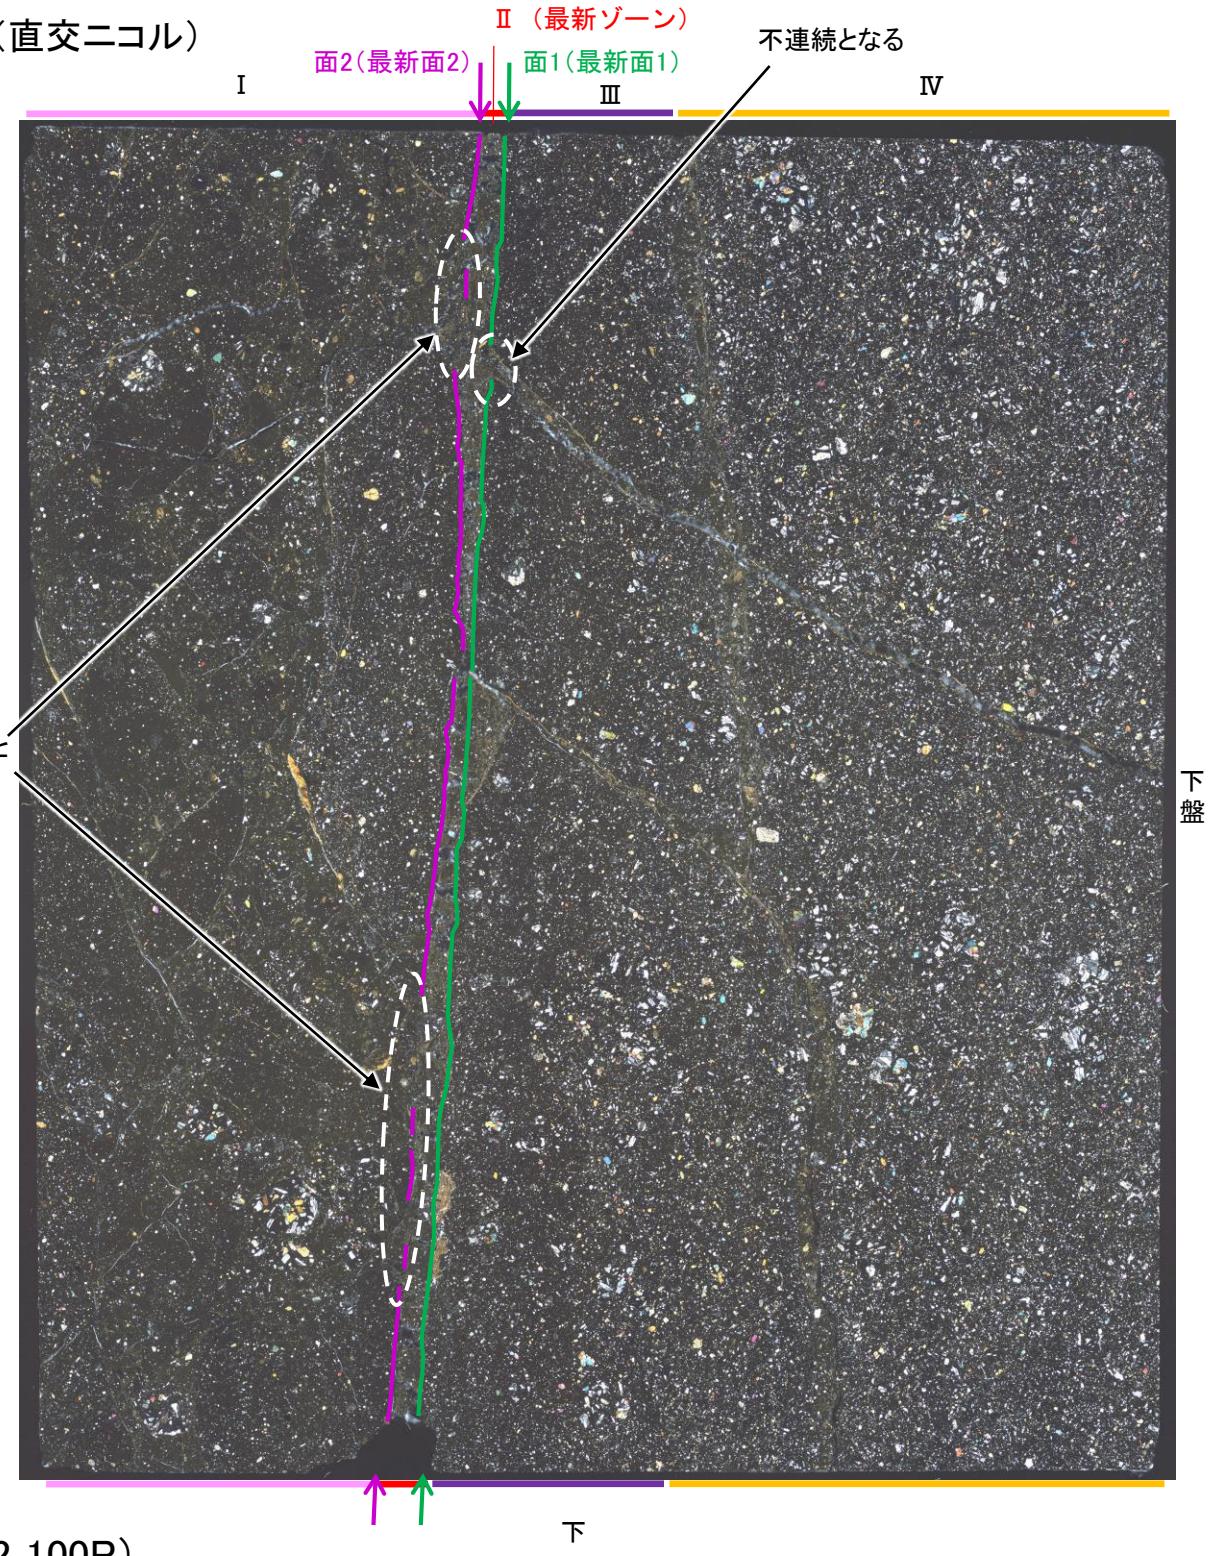
薄片①写真(K-6.2-2_100R)

・最新ゾーンと分帯Ⅲとの境界に、面1(緑矢印)が認められる。面1は薄片上部では一部で不連続となるが、最新ゾーンの中では比較的直線性・連続性がよい面である。
・最新ゾーンと分帯Ⅰとの境界に、面2(紫矢印)が認められる。面2は一部で不連続となり連続性に乏しいが、最新ゾーンの中では比較的直線性がよい面である。

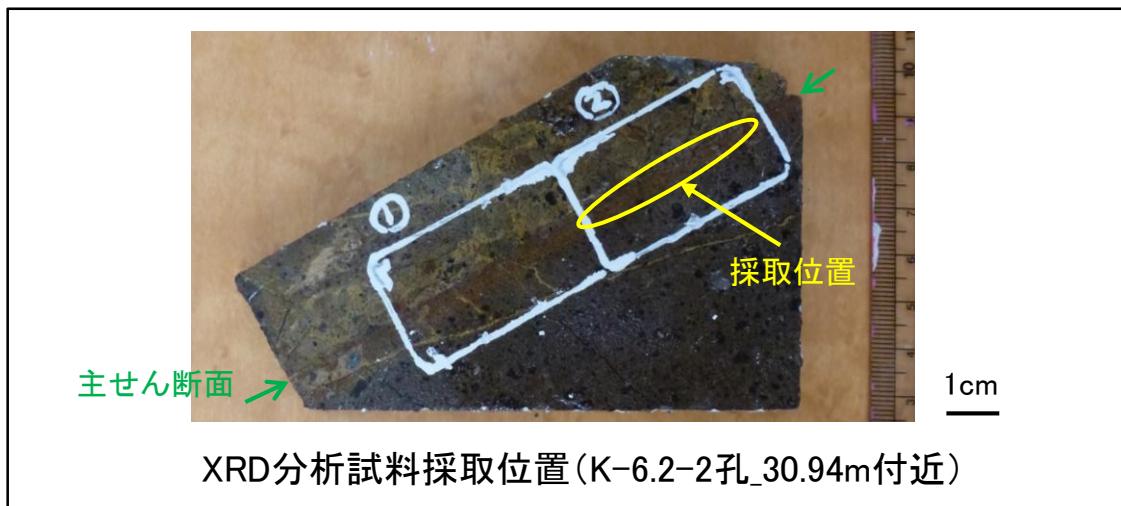
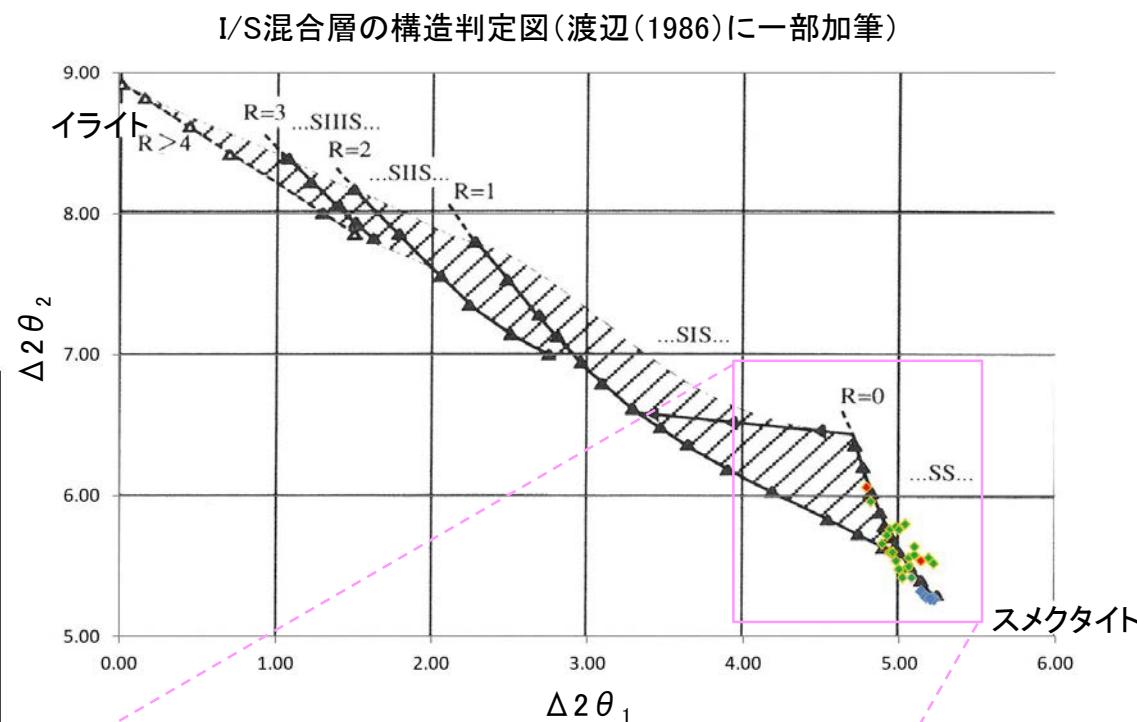
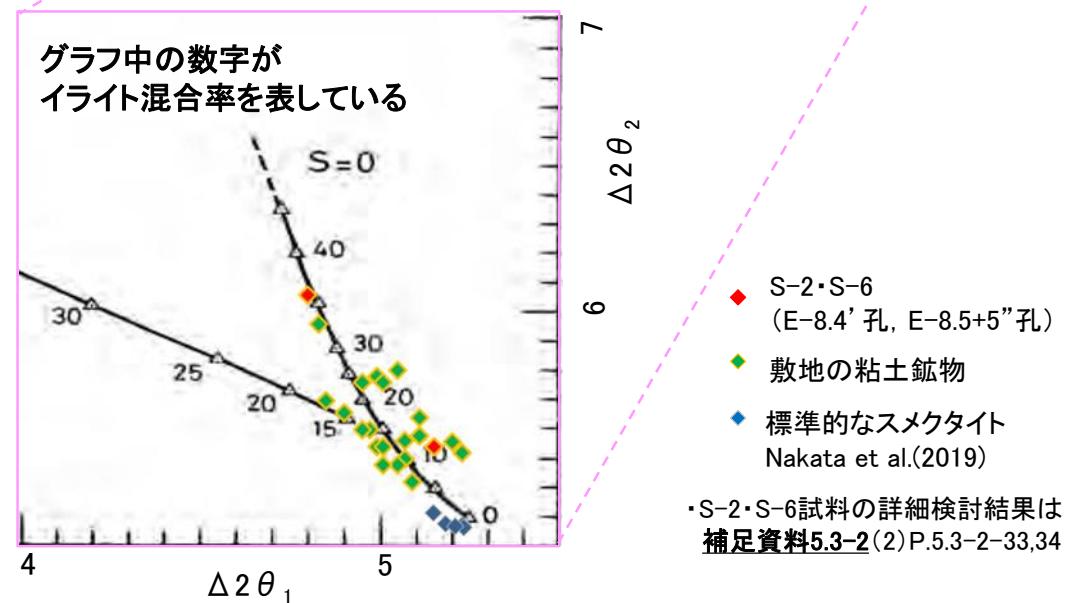
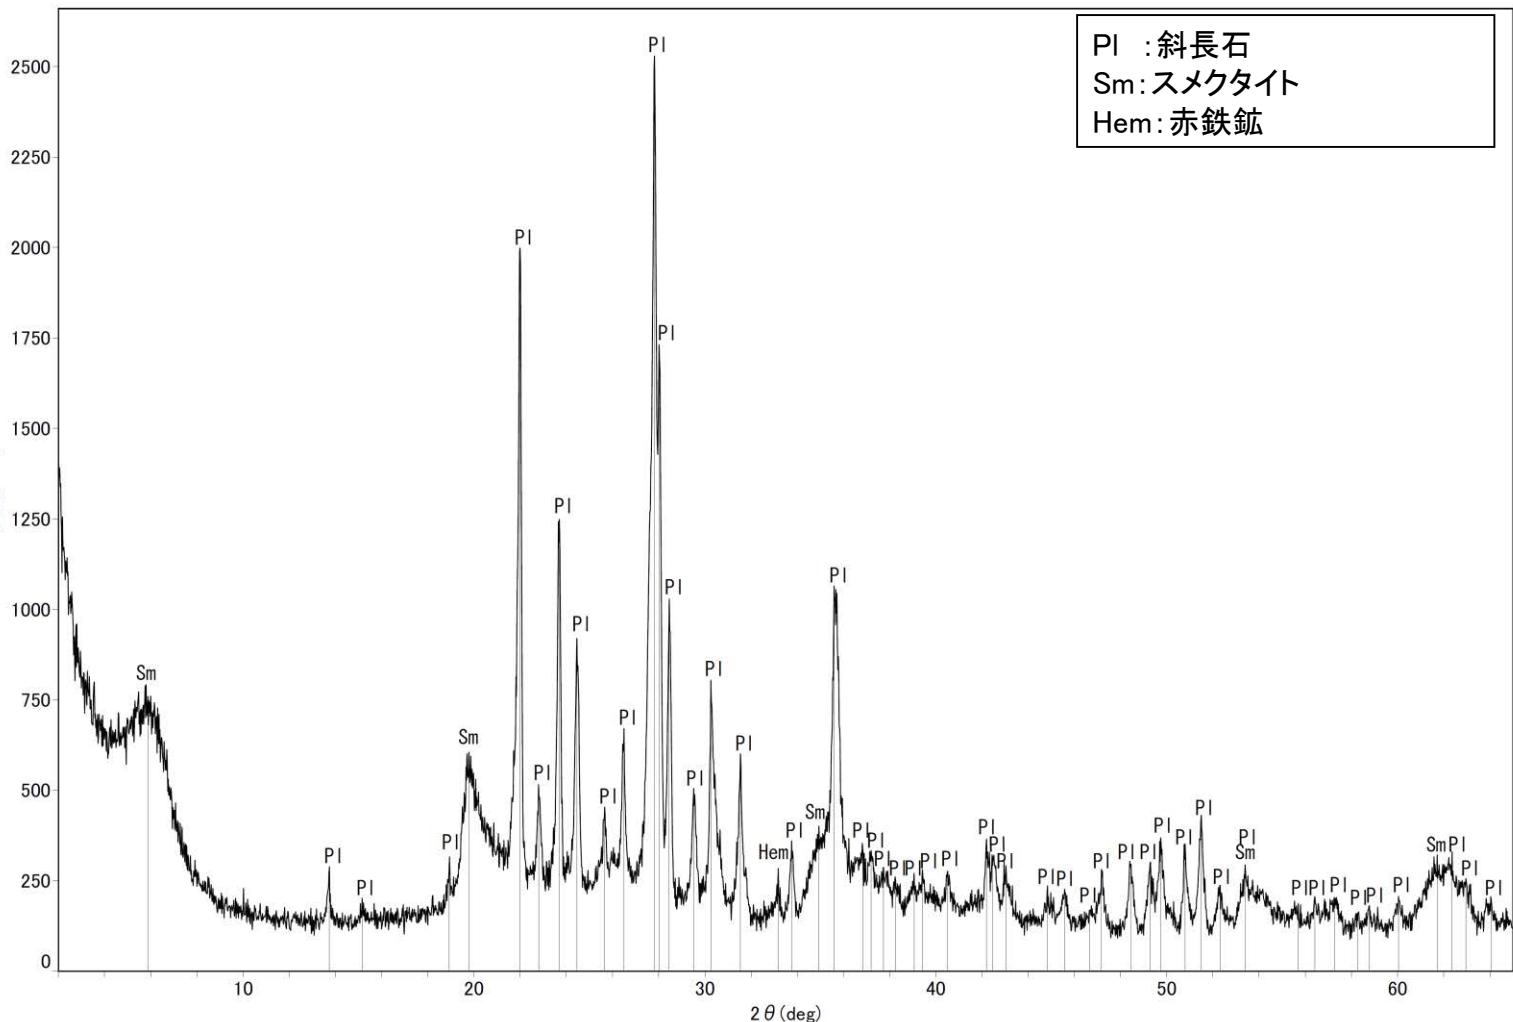
回折チャート(不定方位)_K-6.2-2孔
・回折チャート(定方位, EG処理)については, 補足資料5.3-3(1) P.5.3-3-15

○最新ゾーン付近でXRD分析を実施した結果, 主な粘土鉱物としてスメクタイトが認められる。
○スメクタイトについて詳細な結晶構造判定を行うために, 同一断層の別孔(E-8.4' 孔, E-8.5+5" 孔)の破砕部においてXRD分析(粘土分濃集)を実施した結果, I/S混合層と判定した。

I/S混合層の構造判定図(渡辺(1981)に一部加筆)

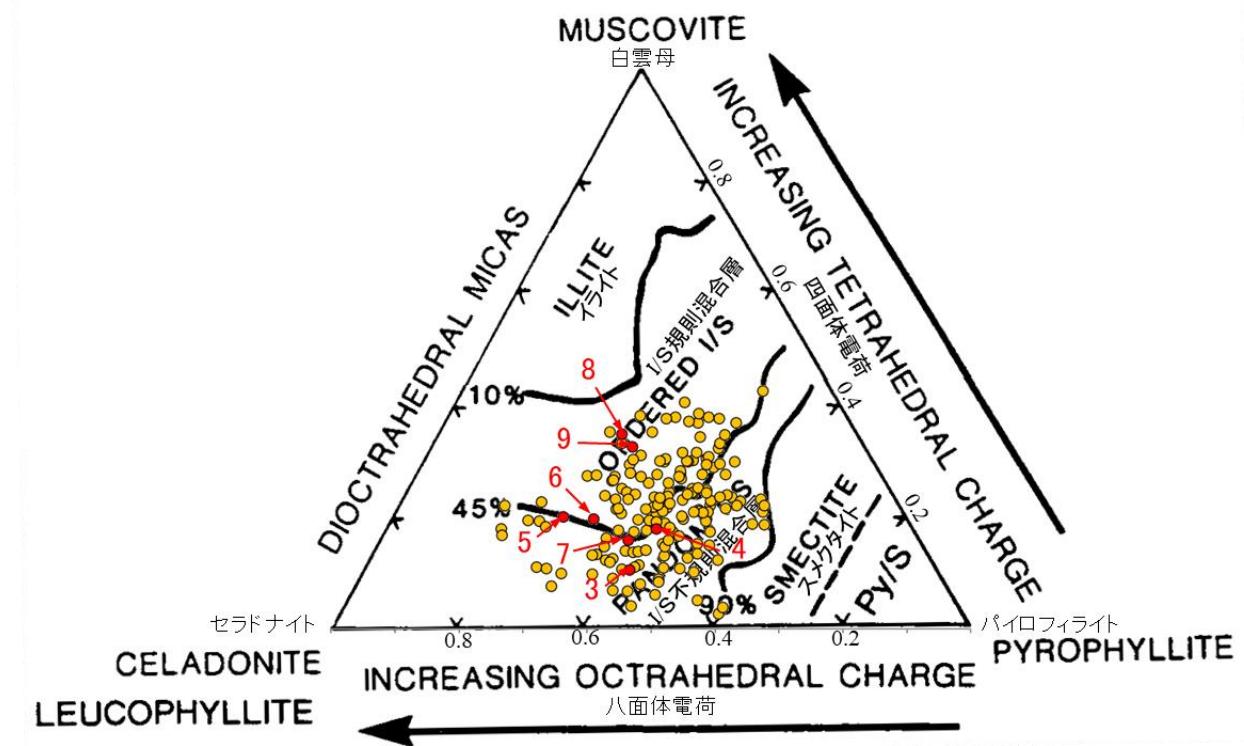
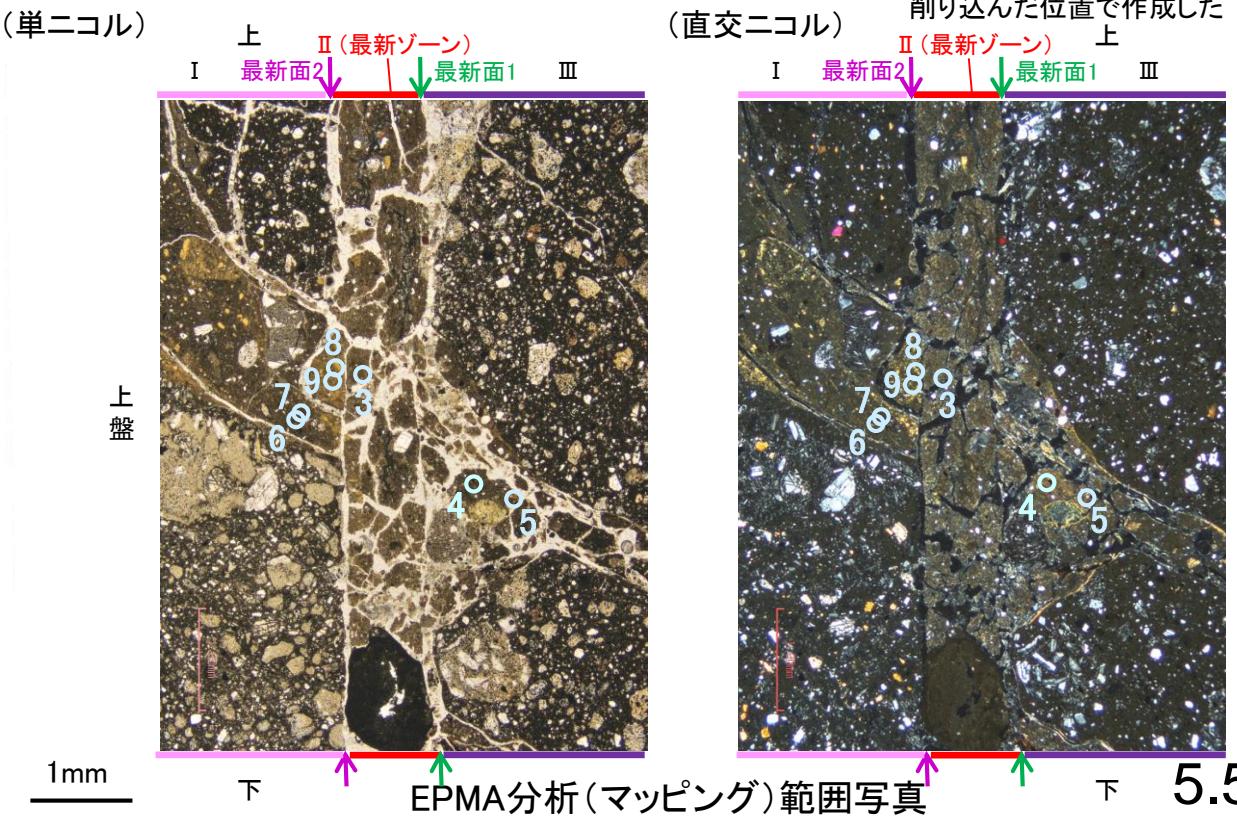
○EPMA用薄片で実施したEPMA分析 (定量) による化学組成の検討結果から、最新ゾーンやその周辺に分布する粘土鉱物はI/S混合層であると判断した。

・分析値1, 2はTotalの値が90%以上であったため、根拠に用いないこととした。

2八面体型雲母粘土鉱物及び関連鉱物の化学組成 (Srodon et al. (1984)に一部加筆)
