S-2・S-6周辺の地形及び岩盤上面高度分布

(3) 「凸状地形」に関する検討

(4) S-2・S-6南方延長の連続性調査
(今後の課題④(2)(3)(4))

(5) S-2・S-6及びその周辺の岩盤中のせん断面における鉱物脈法による評価

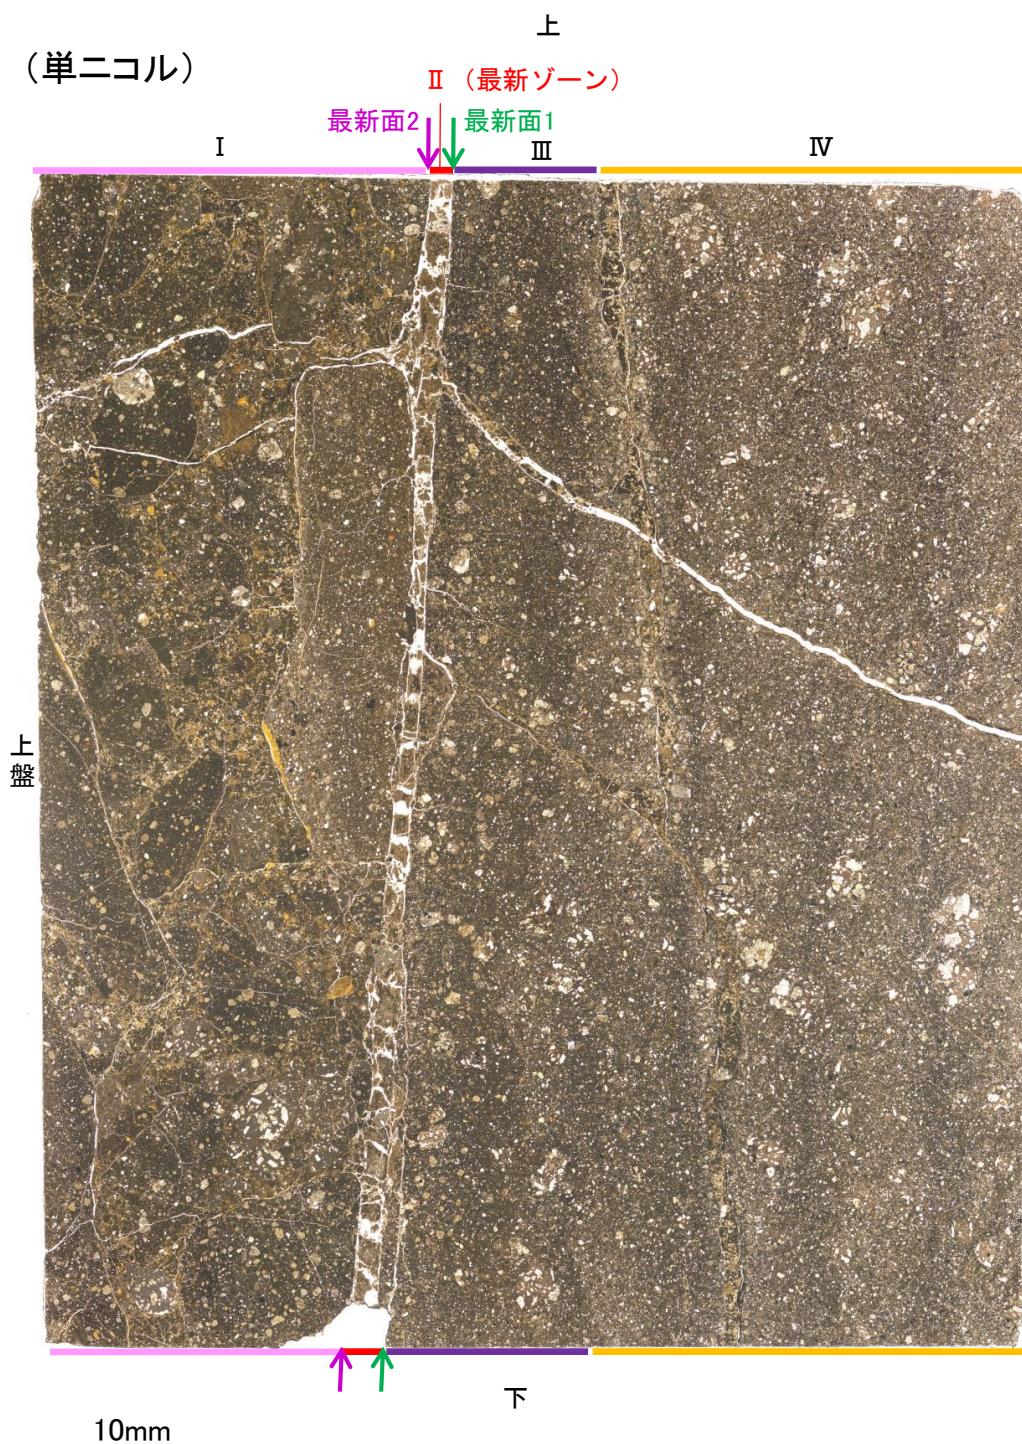
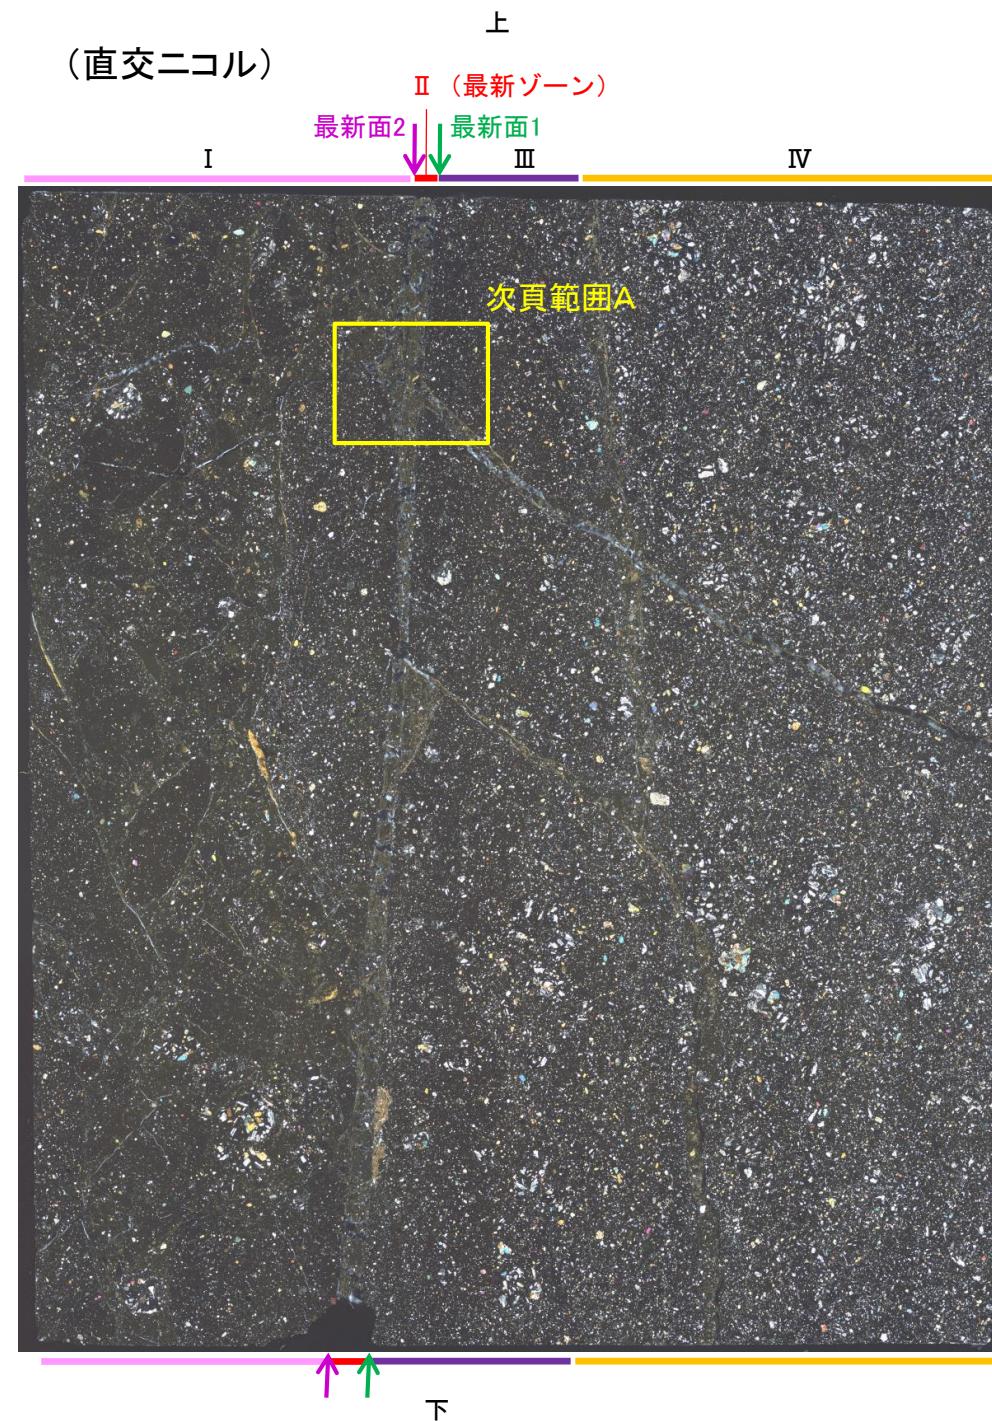
薄片①写真(K-6.2-2_100R)

- 薄片①で実施した薄片観察や、EPMA用薄片で実施したEPMA分析(マッピング)における化学組成の観点での観察により、粘土鉱物(I/S混合層)の分布範囲を確認した結果、粘土鉱物(I/S混合層)は最新ゾーンやその周辺に分布している。
- この粘土鉱物(I/S混合層)と最新面との関係を確認する。

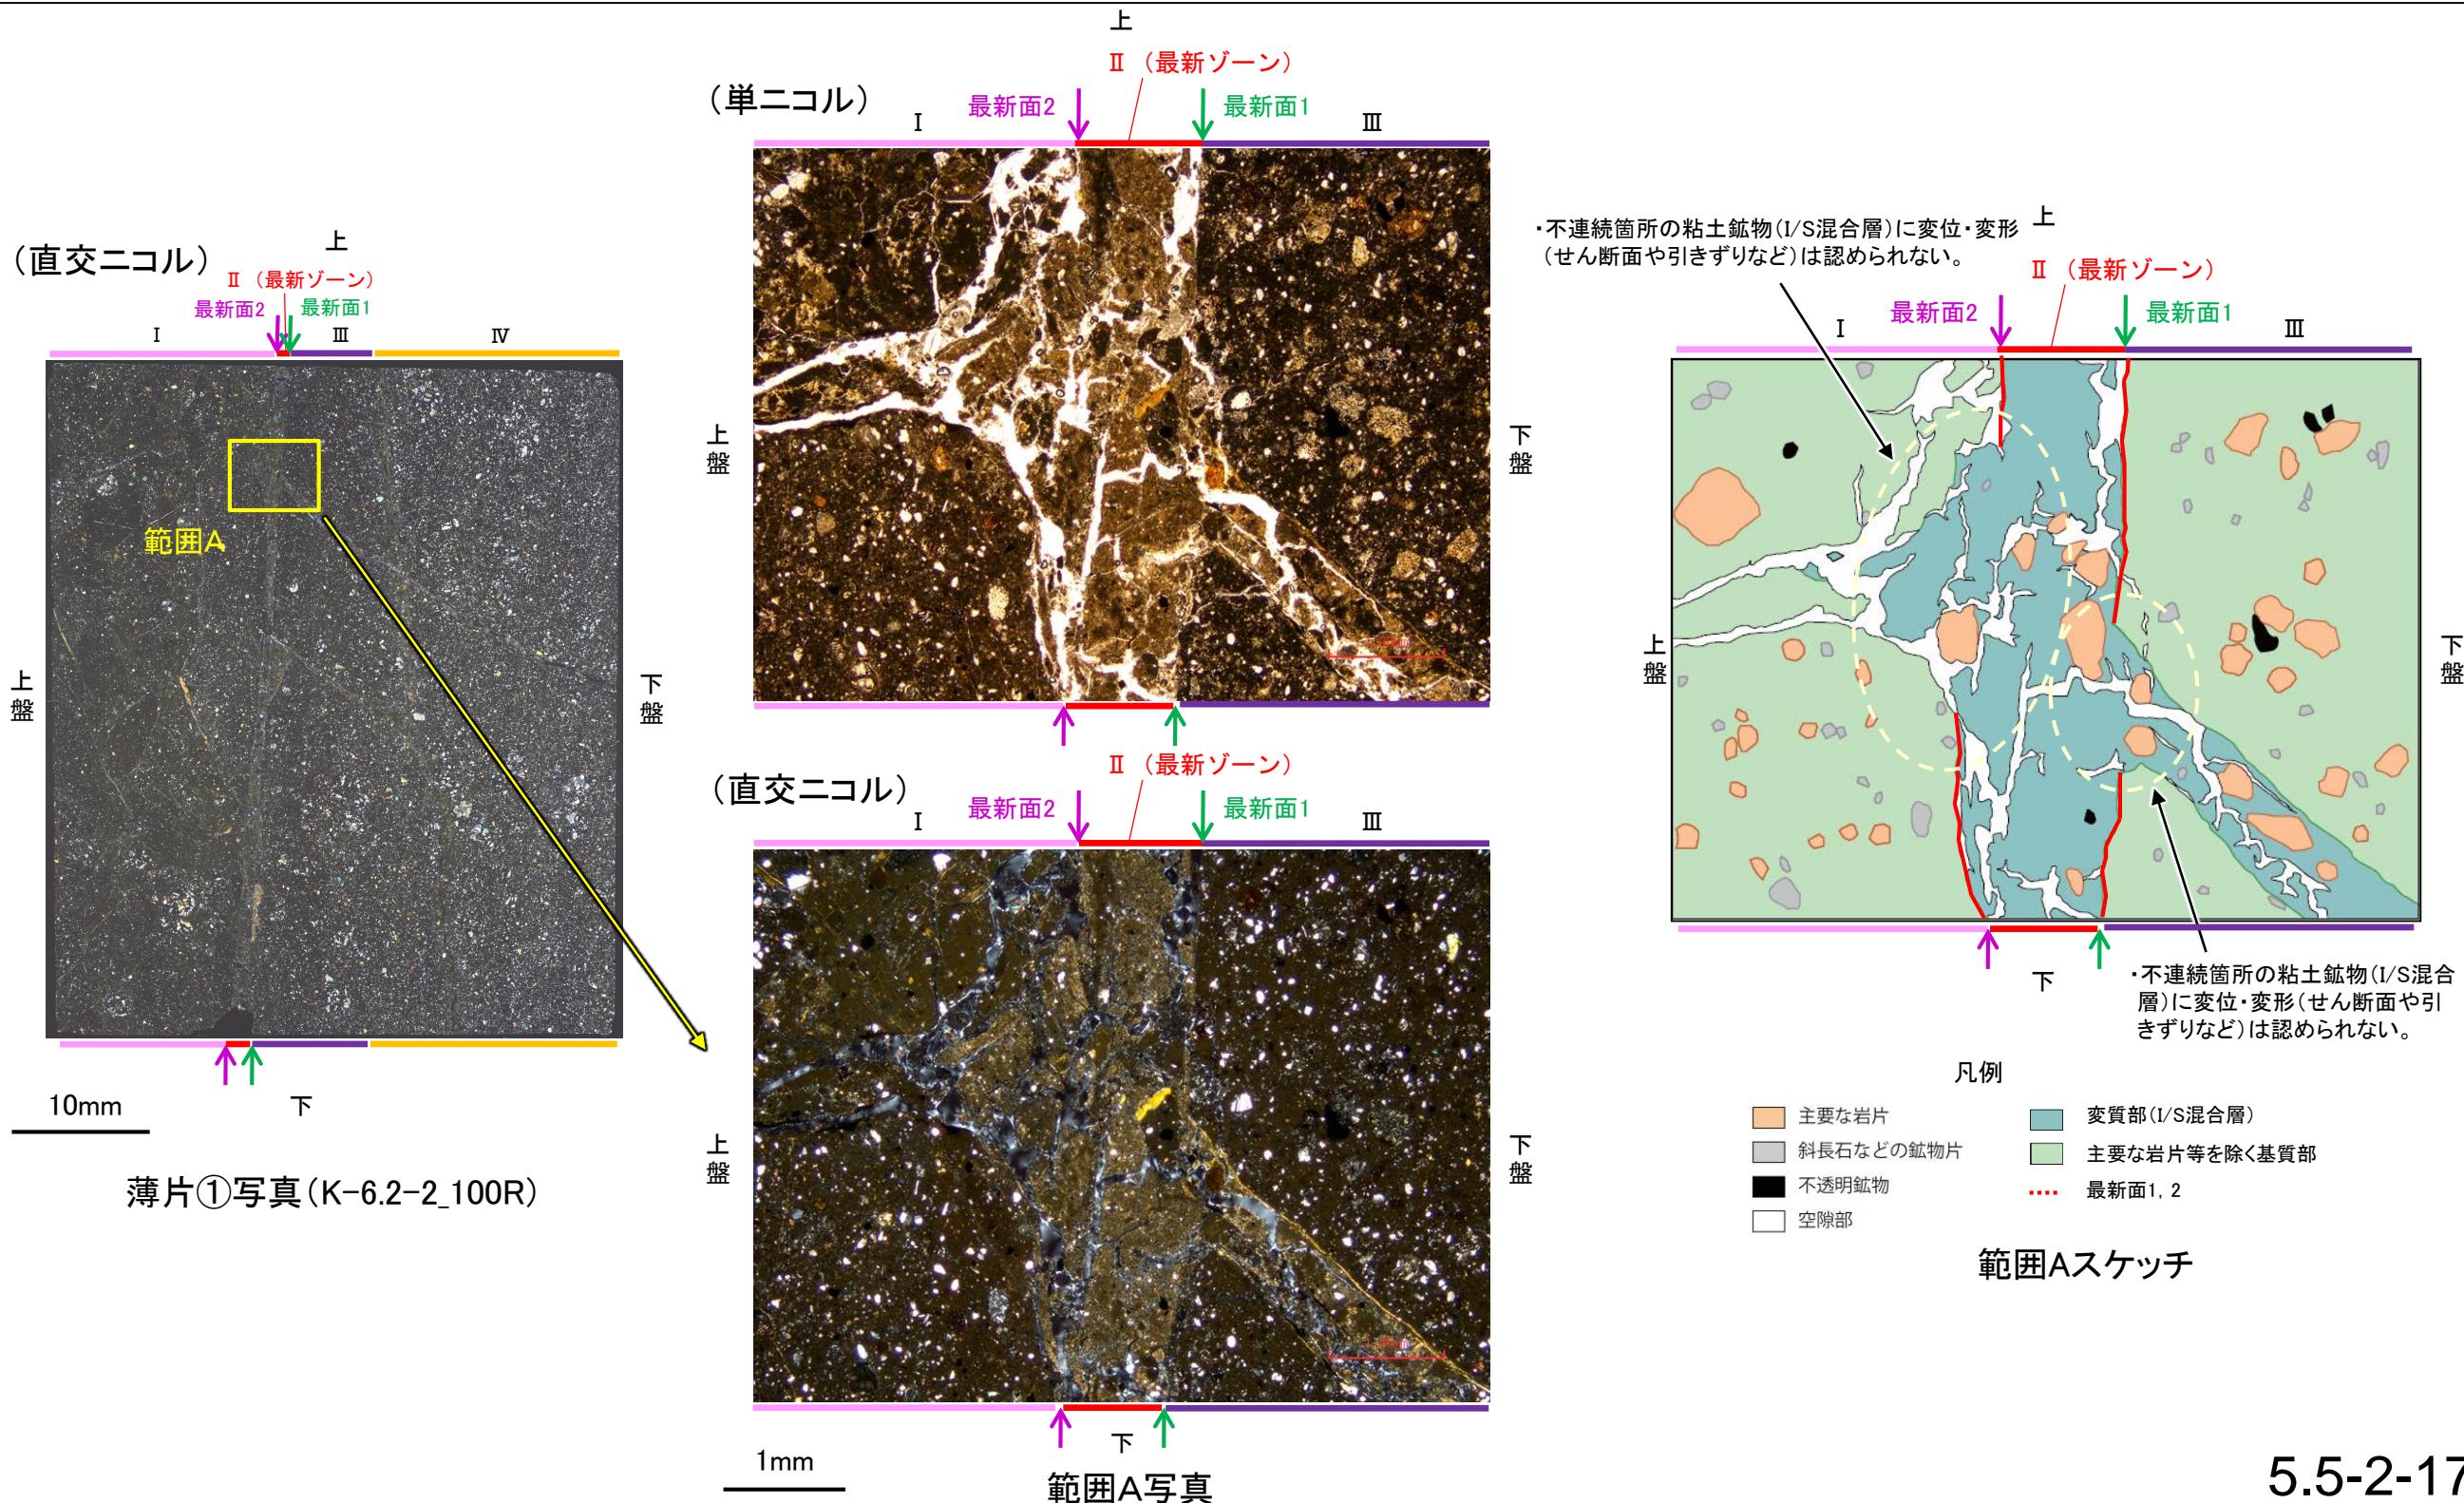
- 範囲Aにおいて詳細に観察した結果、粘土鉱物(I/S混合層)が最新面1, 2を横断して分布し、最新面1, 2が不連続になっており、不連続箇所の粘土鉱物(I/S混合層)に変位・変形は認められない。
- なお、不連続箇所においてI/S混合層生成以降の注入現象の有無を確認した結果、弓状構造や粒子の配列などの注入の痕跡は認められない。
- さらに、薄片作成時等に生じた空隙は、明確に認定できる最新面1, 2が不連続になる箇所の粘土鉱物(I/S混合層)の構造に影響を与えていないことから、不連続箇所は薄片作成時等の乱れの影響を受けていないと判断した(補足資料5.5-2(1)-2 P.5.5-2-22)。

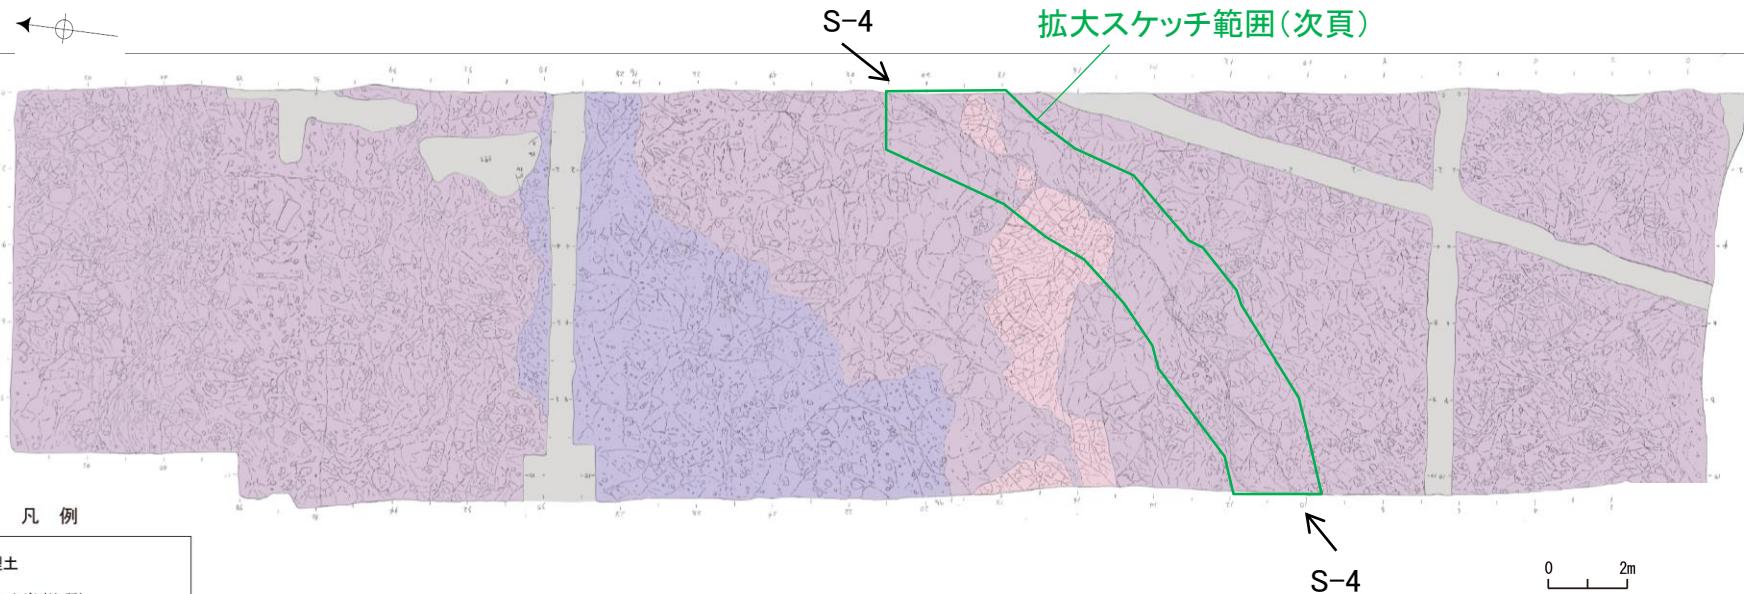
35m盤トレンチ(A) 底盤スケッチ

走向	概ね北東-南西走向(N22° ~ 52° E)
傾斜	北西傾斜(56° ~ 82° NW)
破碎部の幅	2~15cm

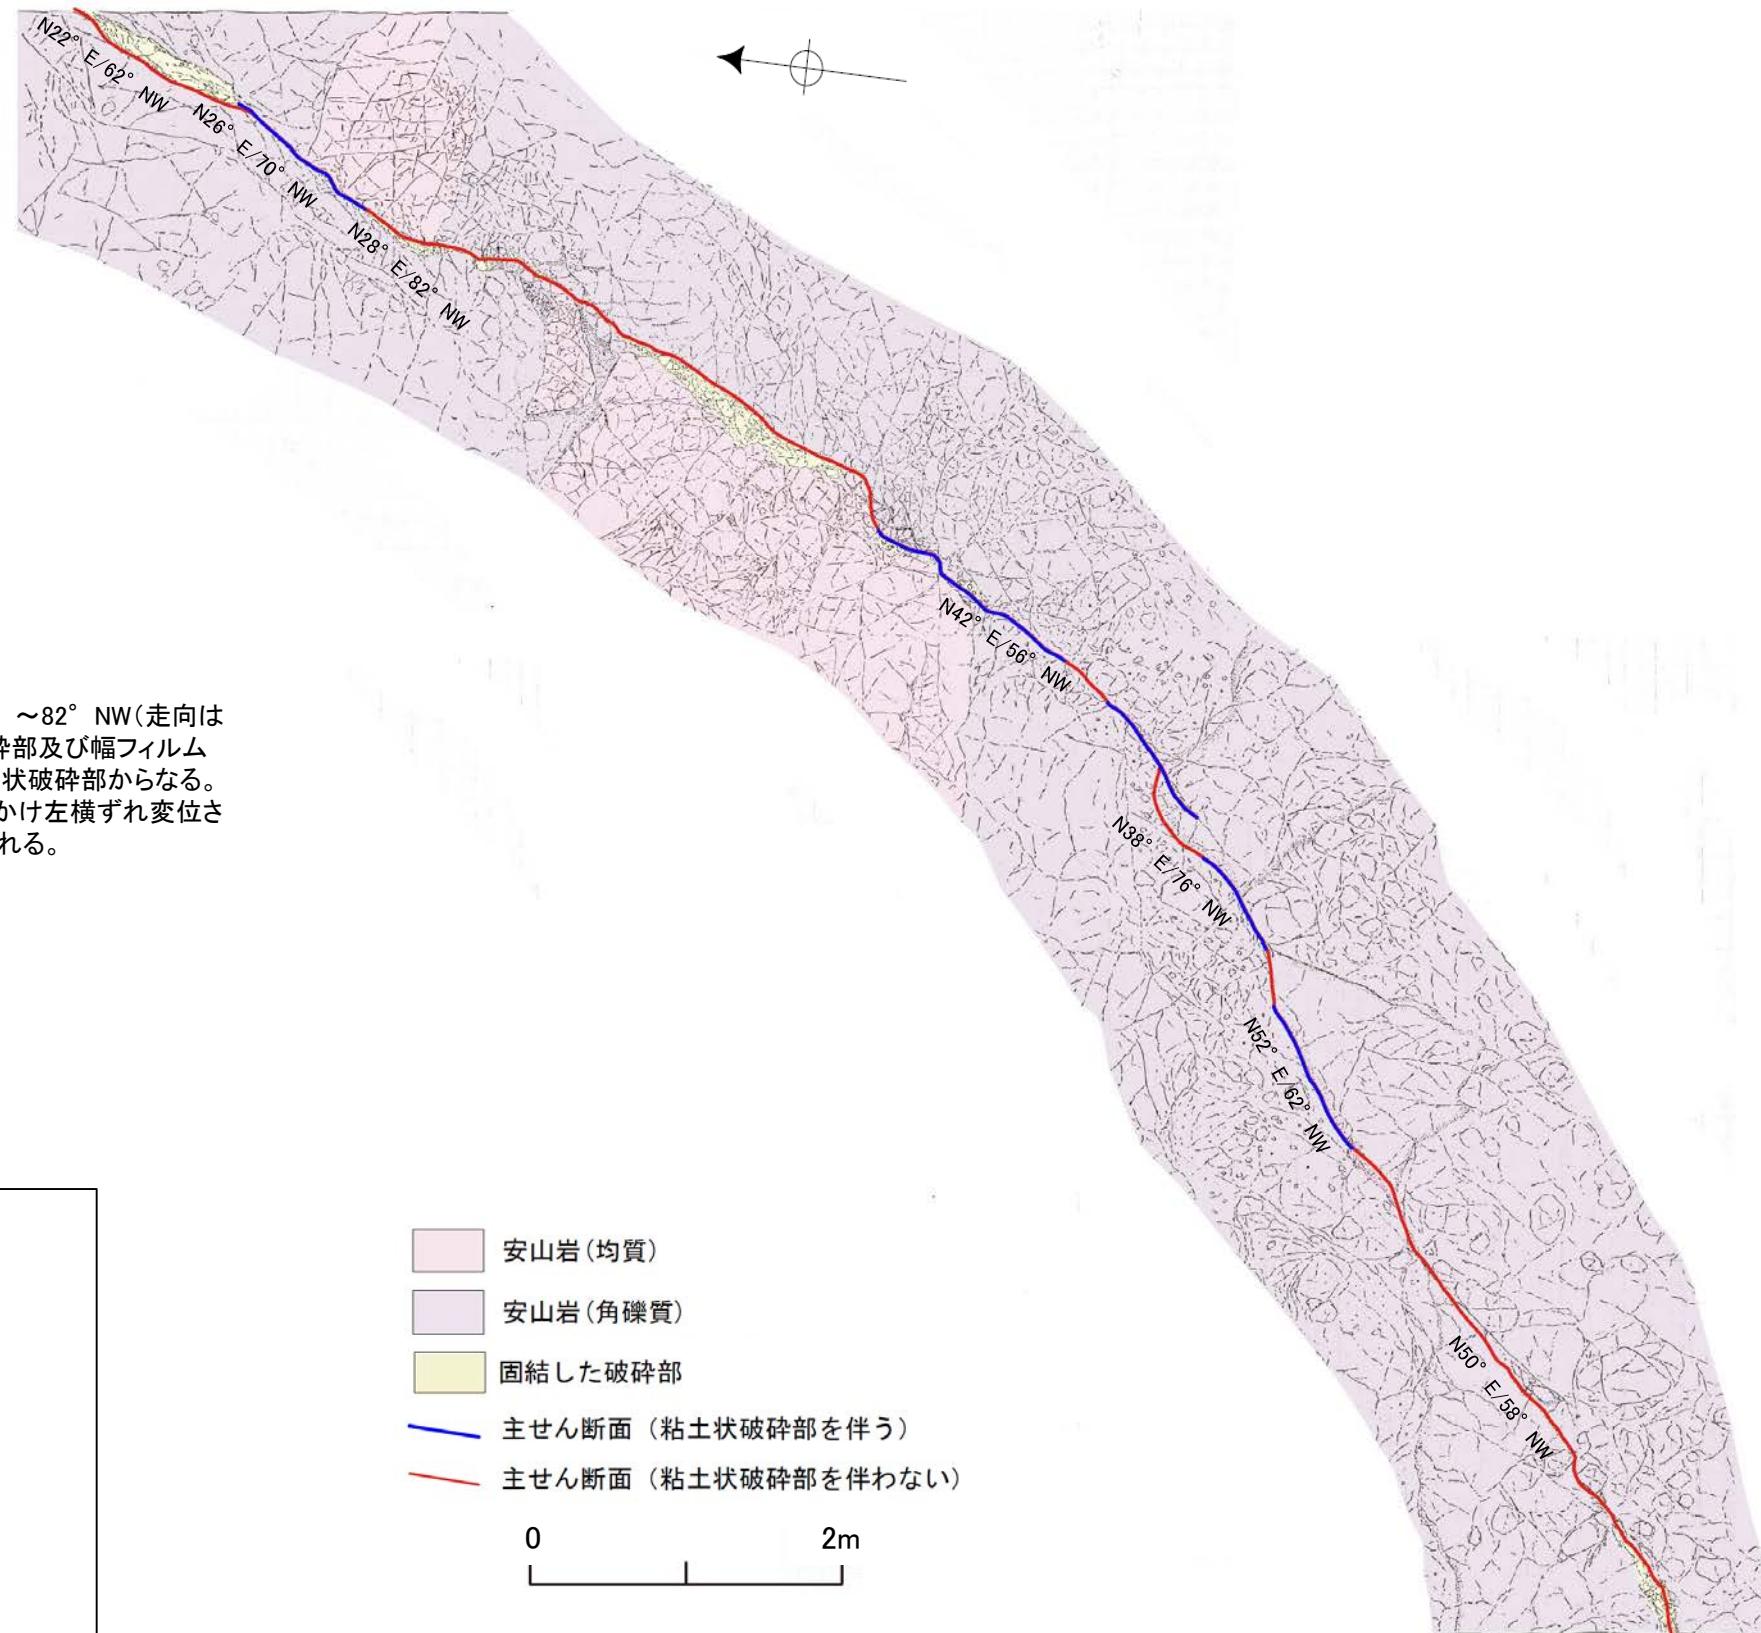
【35m盤トレンチ(A) S-4付近詳細スケッチ】

【S-4】
S-4は、走向・傾斜N22° E～N52° E/56° ～82° NW(走向は真北基準)で、幅2～15cmの固結した破碎部及び幅フィルム状～0.5cmの灰褐～明褐色を呈する粘土状破碎部からなる。底盤において、S-4は安山岩(均質)を見かけ左横ずれ変位させており、主せん断面には条線が認められる。

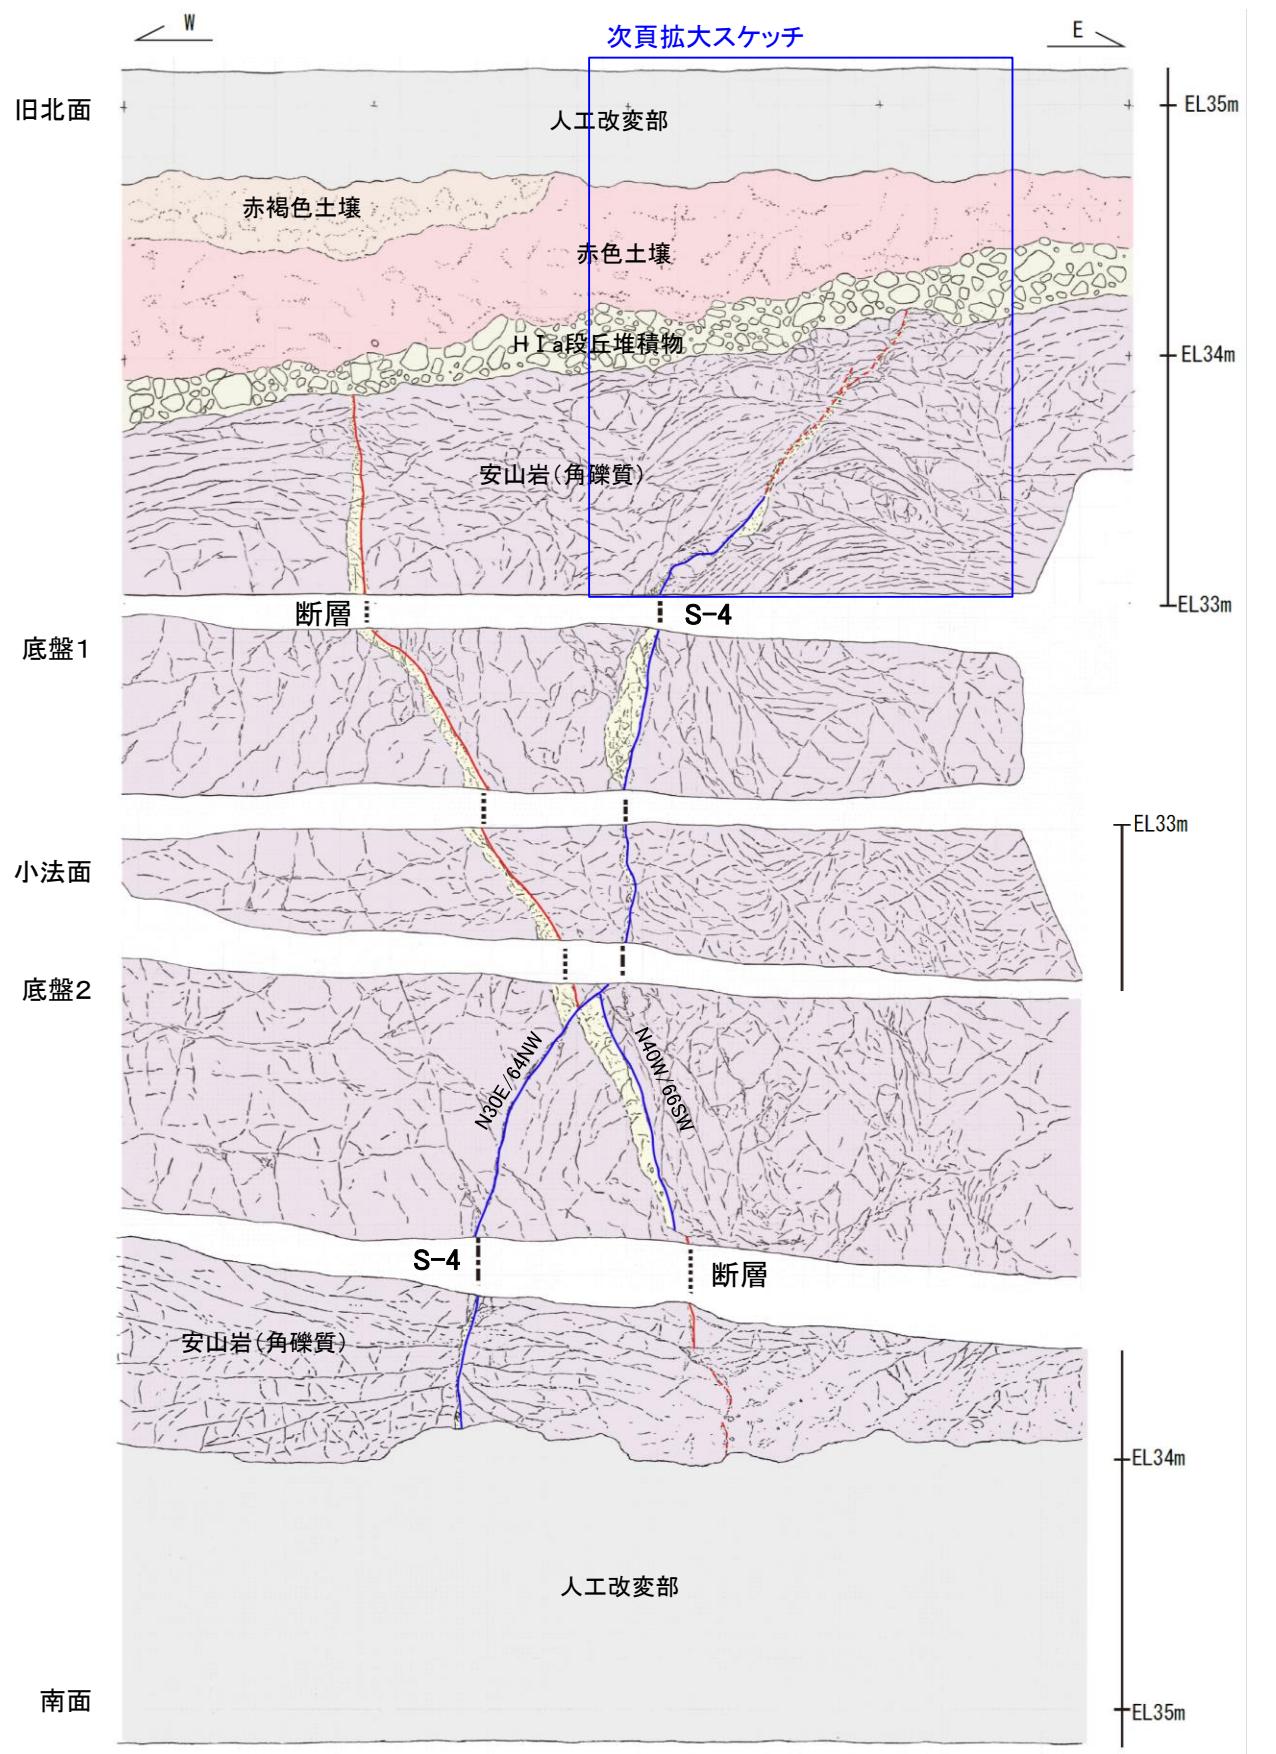
スケッチ(展開図)

・本トレンチには、S-4の他にS-4に斜交する断層が認められる。S-4に斜交する断層は、底盤にてS-4に切られており、さらに岩盤直上のH I a段丘堆積物にも変位・変形を与えていない(補足資料5.6-1(1)-7 P.5.6-1-44~46)。

【S-4】
S-4は、走向・傾斜N30° E/64° NW(走向は真北基準)で、幅2~10cmの固結した破碎部及び幅フィルム状~3cmの灰褐~明褐色を呈する粘土状破碎部からなる。
旧北面においてタマネギ状風化に伴う割れ目が形成され、S-4は岩盤上面から約1m区間で不明瞭となっている。
S-4の上方に分布するH I a段丘堆積物に変位・変形は認められない。

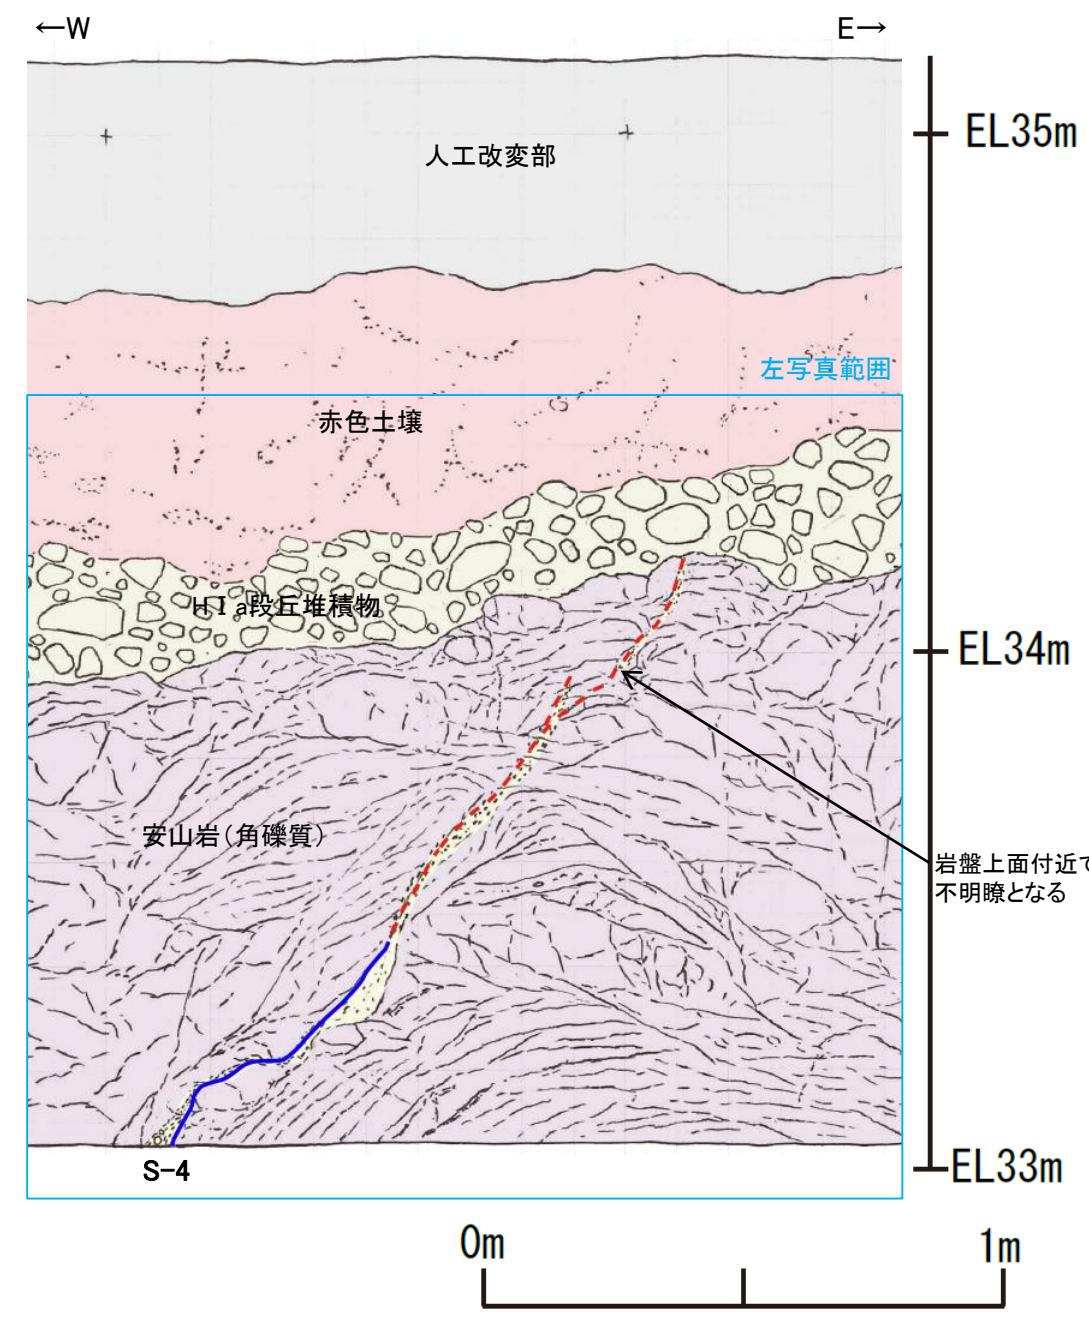
35m盤トレンチ(B)旧北面 拡大スケッチ

S-4 35m盤トレンチ(旧北面)

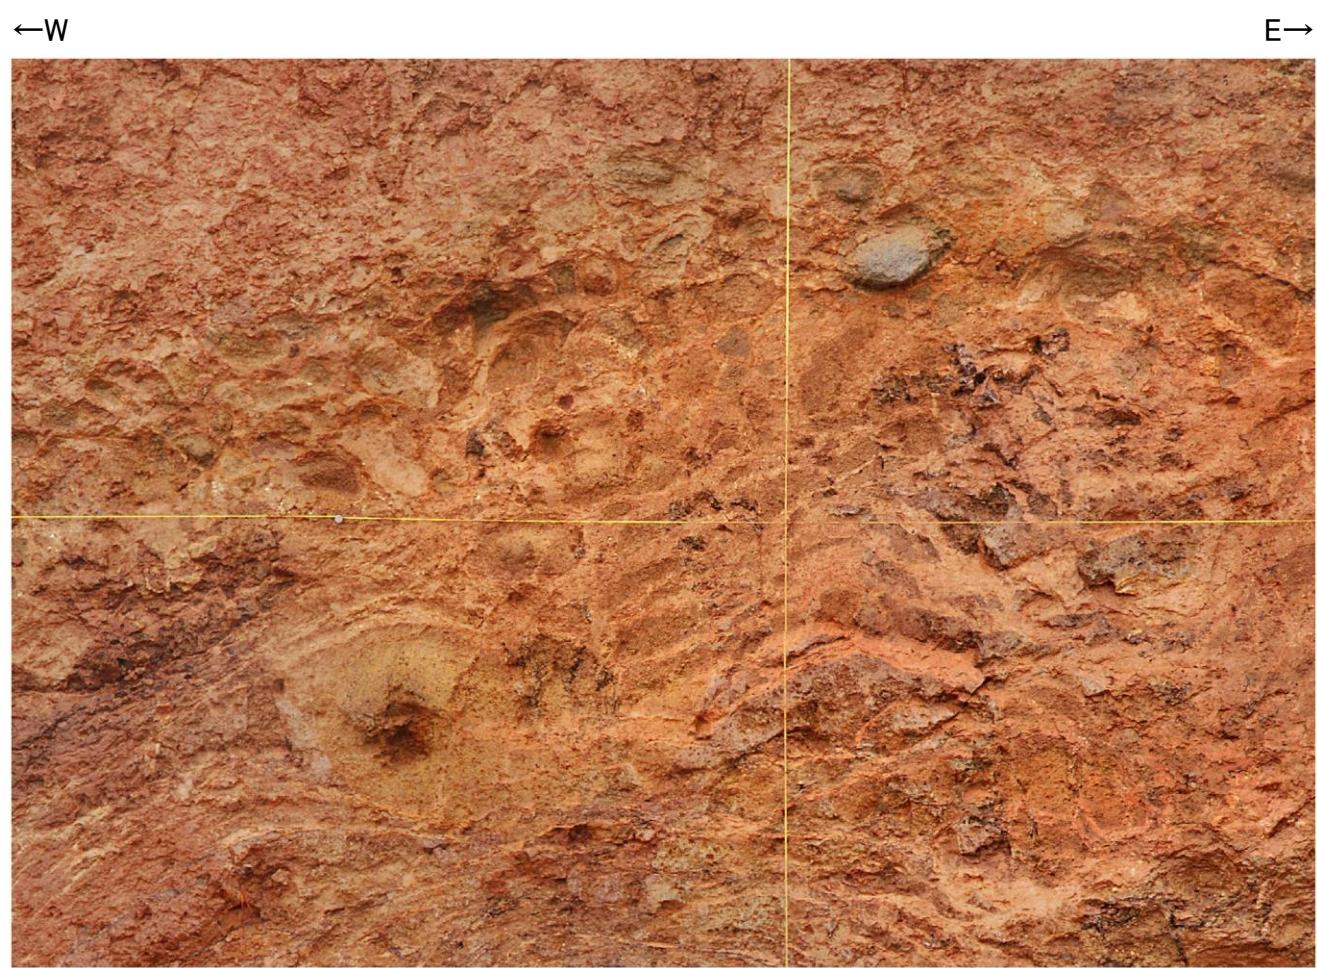
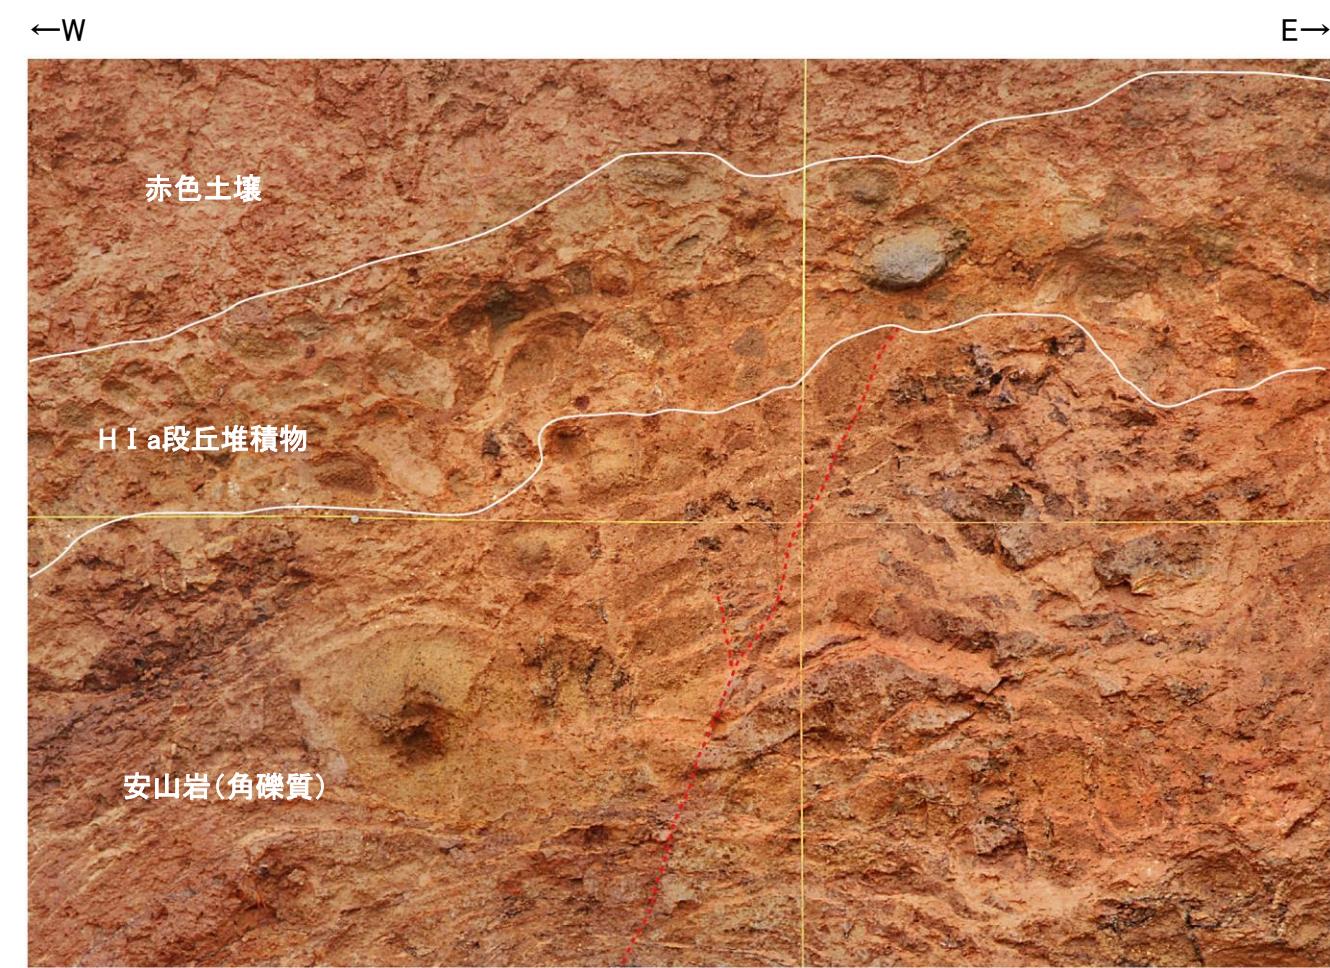
旧北面 岩盤上面付近 拡大写真
(2018年撮影)

↑
S-4

--- 不明瞭な主せん断面
