S-4 35m盤トレンチ(旧北面) 岩盤上面に関する分析結果

- 北面の地表付近では、風化により岩盤(安山岩)とH I a段丘堆積物の境界が不明確であることから、目視観察による岩盤上面の境界を明確にする目的で、詳細な観察・分析を実施した。
- はぎとり調査、帯磁率測定、CT画像観察の結果、目視観察による岩盤上面位置と整合的なデータが得られた。

補足資料5. 6-2

鉍物脈法に関する調査結果(S-4)

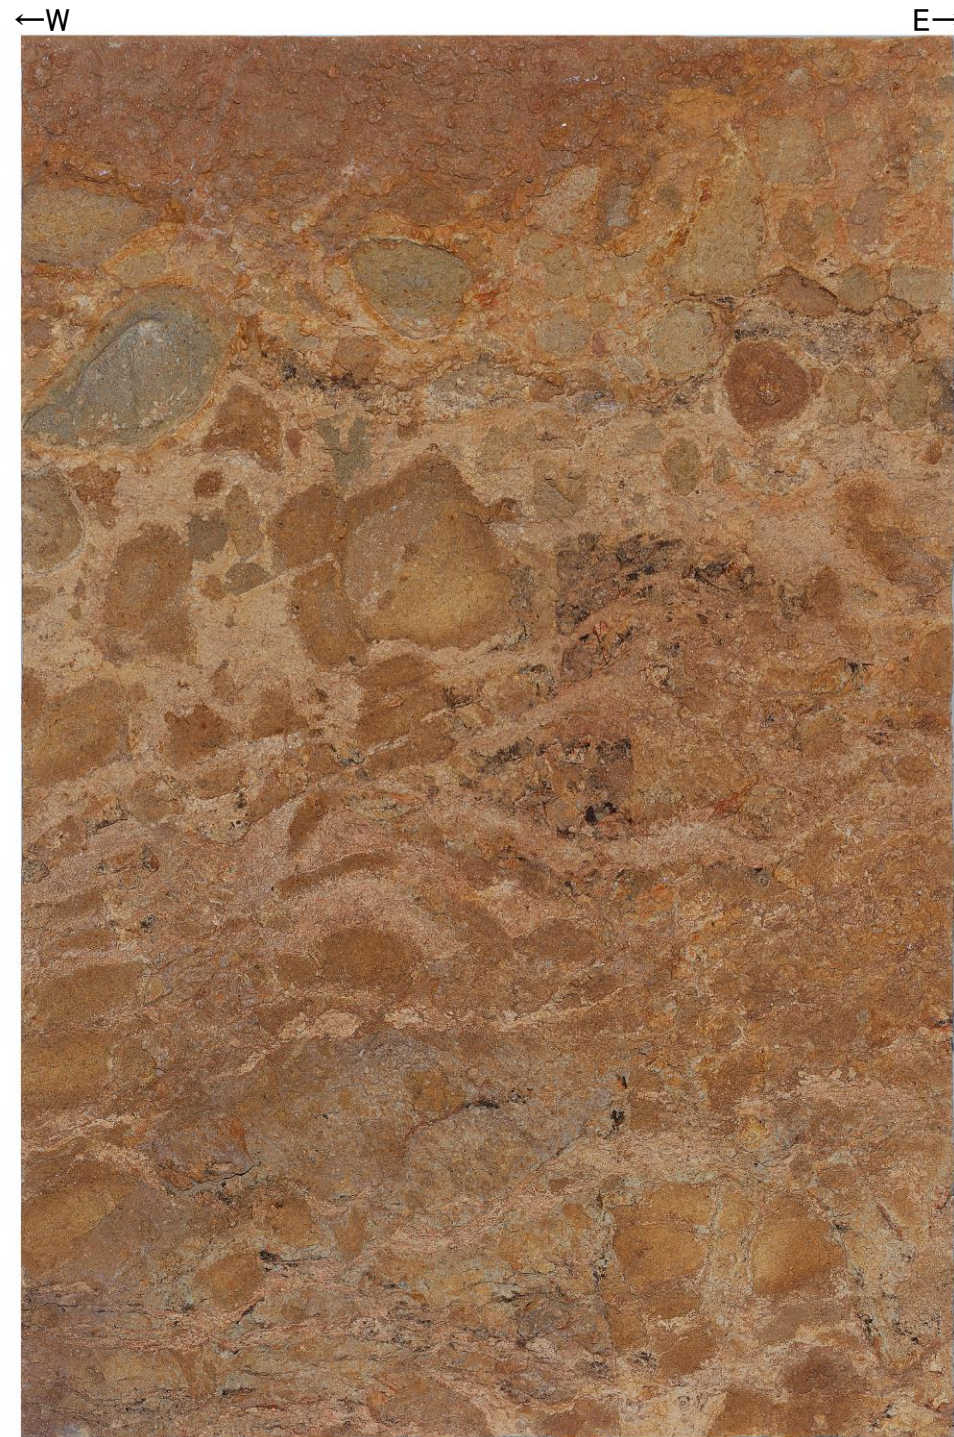
はぎとり試料写真(左右反転, S-4等を加筆)

・H I a段丘堆積物は、岩盤(安山岩)に比べて円礫が多く含まれ、岩盤中には認められない多色礫を含むことから、目視観察による岩盤上面の境界と整合的である。

分析項目	結果	掲載頁
はぎとり調査	H I a段丘堆積物は、岩盤(安山岩)に比べて円礫が多く含まれ、岩盤中には認められない多色礫を含むことから、目視観察による岩盤上面の境界と整合的である。	補足資料5.6-1(1)-3 P.5.6-1-15
帯磁率測定	H I a段丘堆積物と岩盤(安山岩)の境界付近で帯磁率の変化が認められることから、帯磁率測定結果は目視観察による岩盤上面の境界と整合的である。	補足資料5.6-1(1)-3 P.5.6-1-16
CT画像観察	H I a段丘堆積物と岩盤(安山岩)で密度差が認められ、密度の境界は目視観察による岩盤上面の境界と整合的である。	補足資料5.6-1(1)-3 P.5.6-1-17

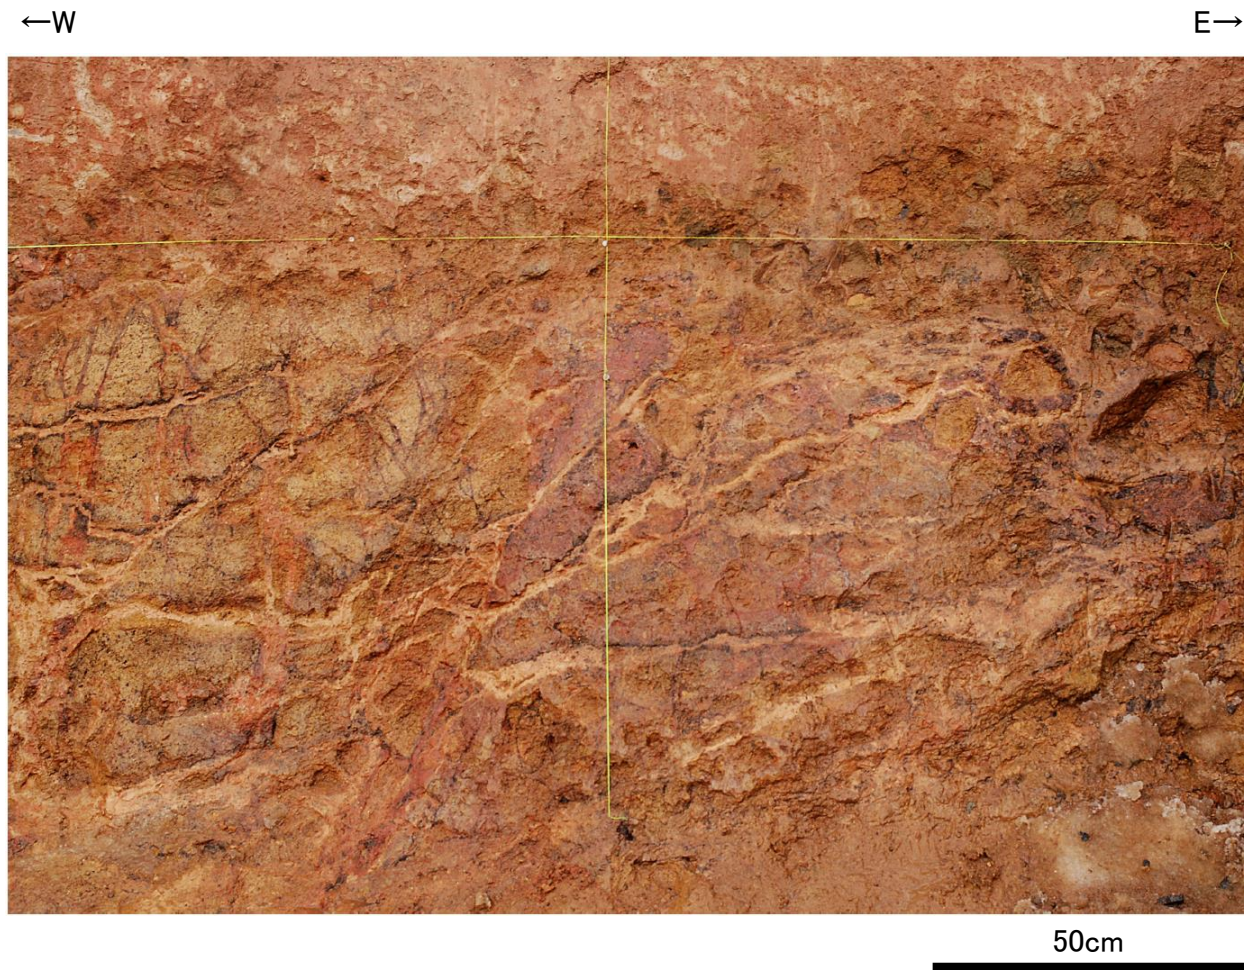
新北面写真(S-4等を加筆)

- ・新北面において、幅2.0～10cmの固結した破碎部及び幅フィルム状～1.5cmの粘土状破碎部を伴うS-4を確認した。
- ・S-4の上方に分布するH I a段丘堆積物に変位・変形は認められない。
- ・旧北面において不明瞭であったS-4は、新北面では岩盤の風化の影響が小さくなり、明瞭なS-4がより上方まで連続していることが確認されたが、岩盤上面から約15cm区間でS-4が不明瞭となる(次頁)。

- ・走向傾斜N32E/68NW(走向は真北基準)を示し、せん断面に沿って固結した粘土・砂状破碎部が幅2.0～10cmで分布する。
- ・せん断面は明瞭であり、下部でフィルム状～1cm, 中部で0.5～1.5cmの明褐色～黄灰色の粘土を挟む。
- ・一方、最上部では不明瞭であるが、西側の黄褐色の安山岩(角礫質)と東側の赤褐色の固結した破碎部の境界として識別できる。
- ・固結した粘土・砂状破碎部は灰～赤褐色を呈し、流理状の構造を伴う。

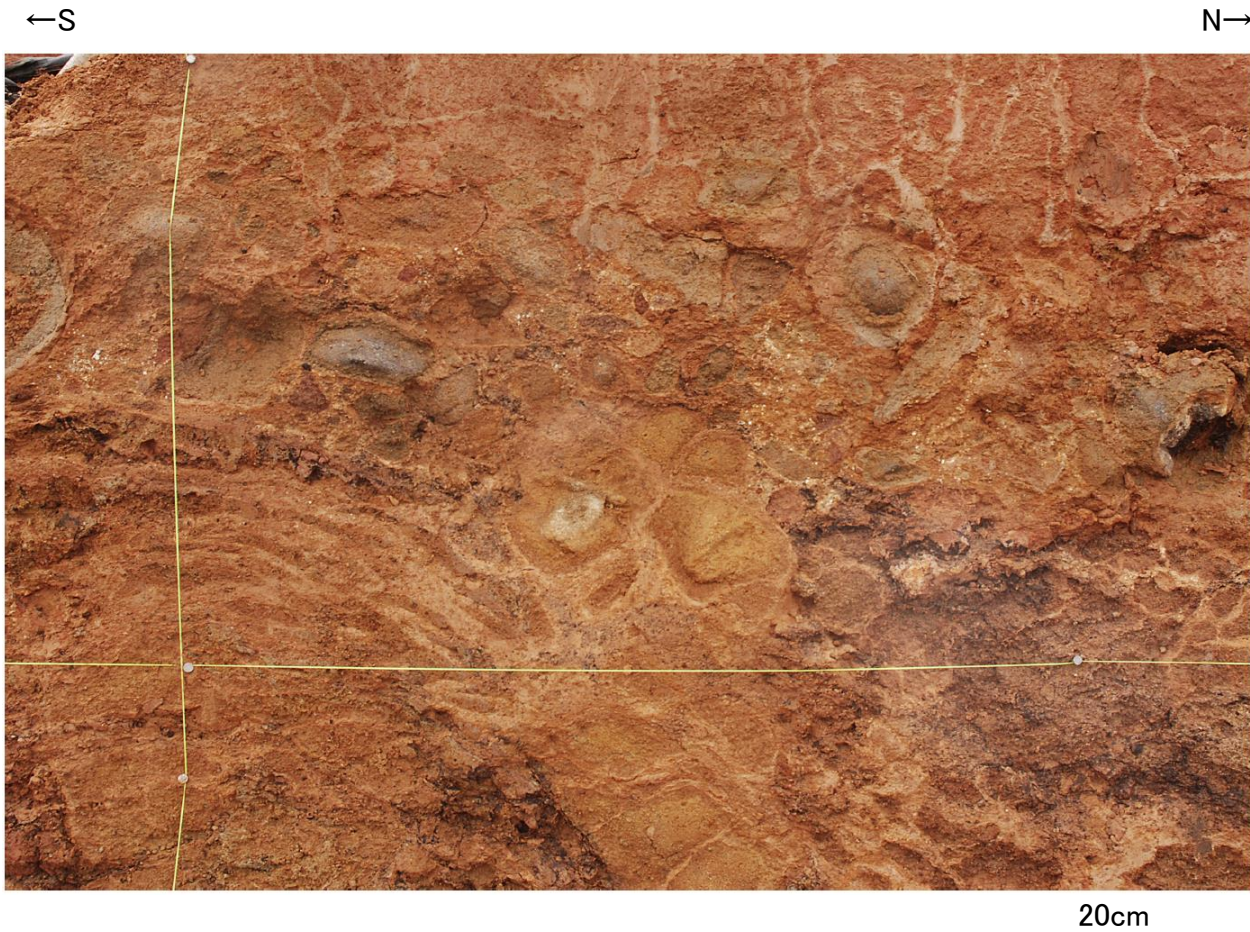
新西面 拡大写真(S-4等を加筆)

- ・S-4の上方に分布するH I a段丘堆積物に変位・変形は認められない。
- ・ただし、岩盤上面から約20cm区間でS-4が不明瞭となる。

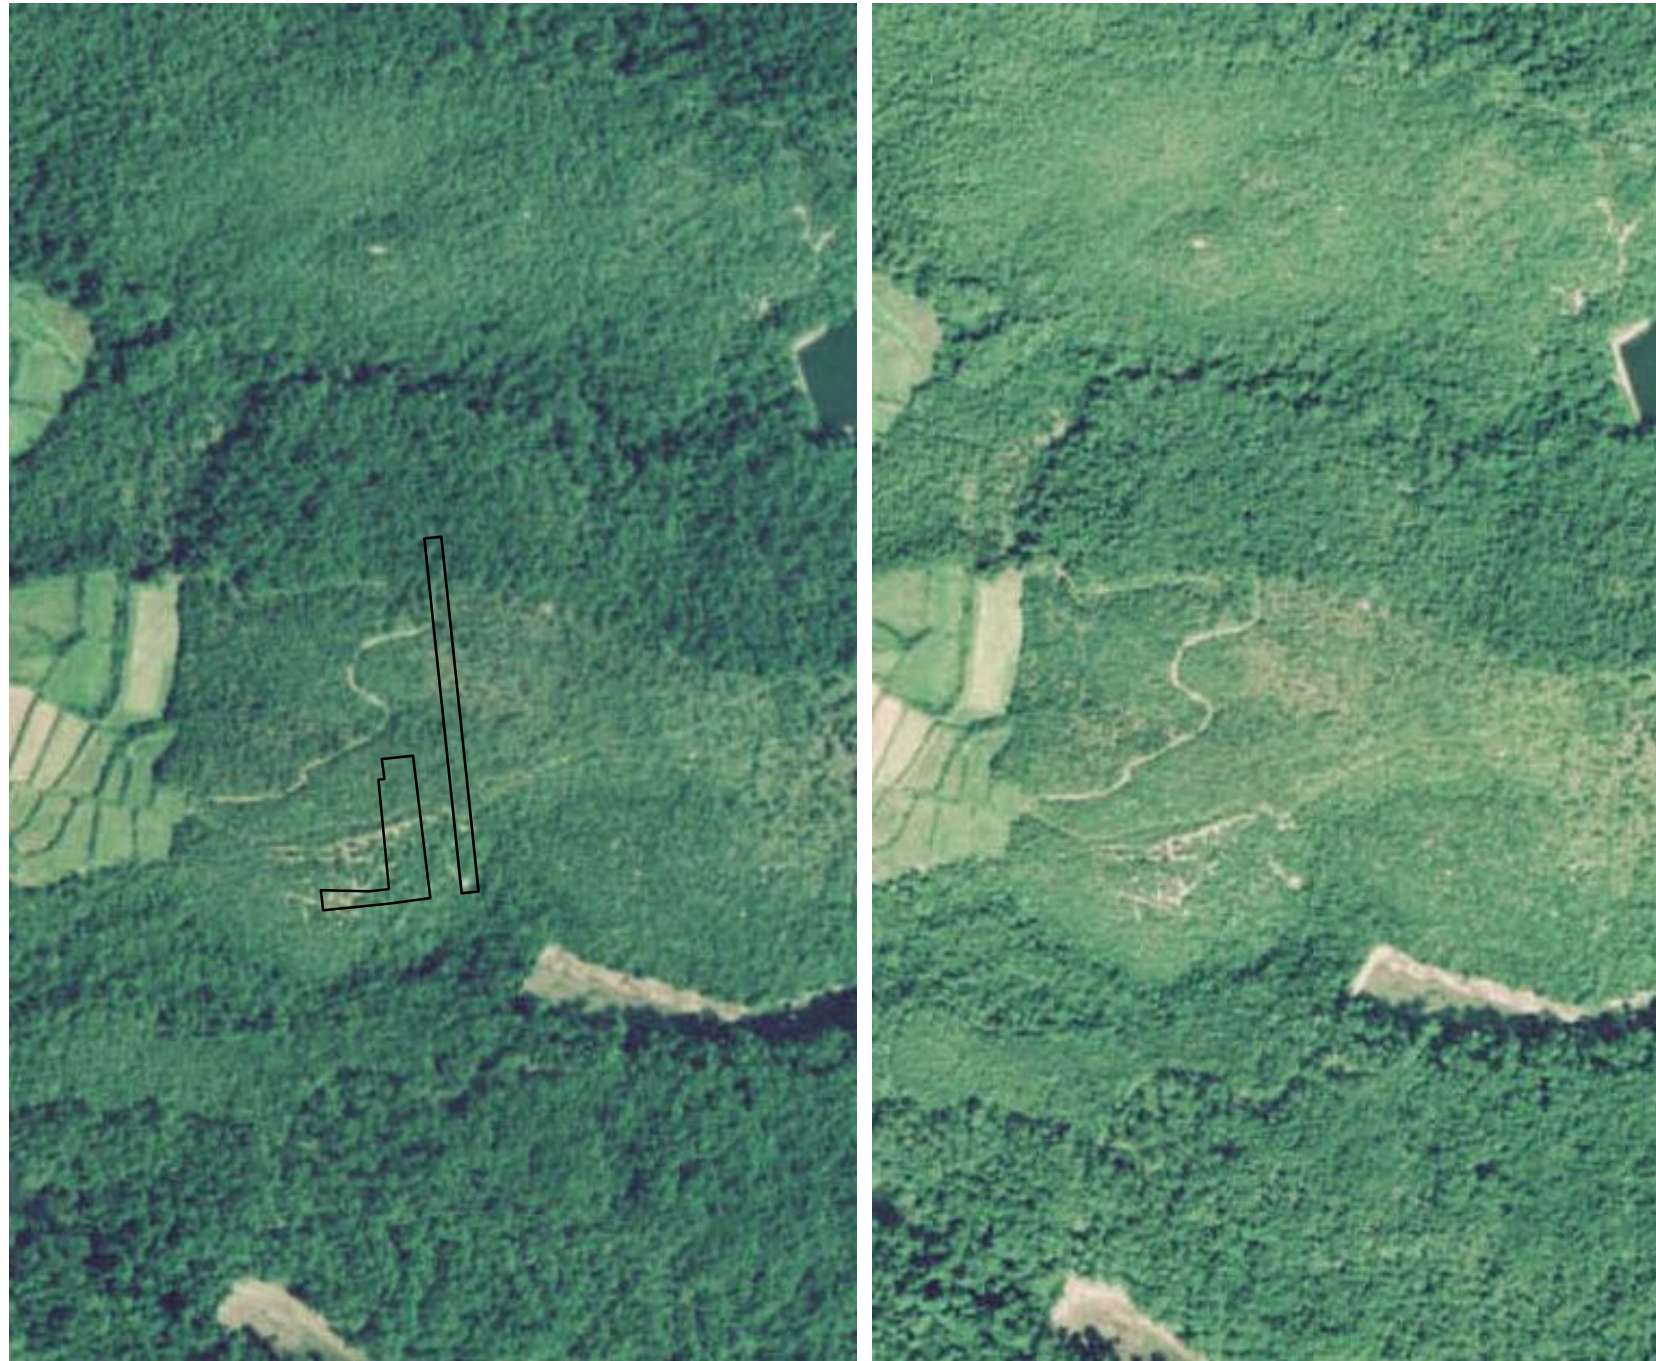
国土地理院撮影の空中写真(1975年撮影, 縮尺10,000分の1)
35m盤トレンチ及び35m盤法面位置を加筆

- 35m盤トレンチの周辺地形について、当該箇所において比較的植生が少ない1975年撮影(縮尺10,000分の1)の写真を用いて、空中写真判読を行った。
- 地形判読の結果、35m盤トレンチの周辺には、平坦面が広がりをもって分布していることから、この平坦面に分布する堆積物について、調査範囲を広げて確認を行うこととした。

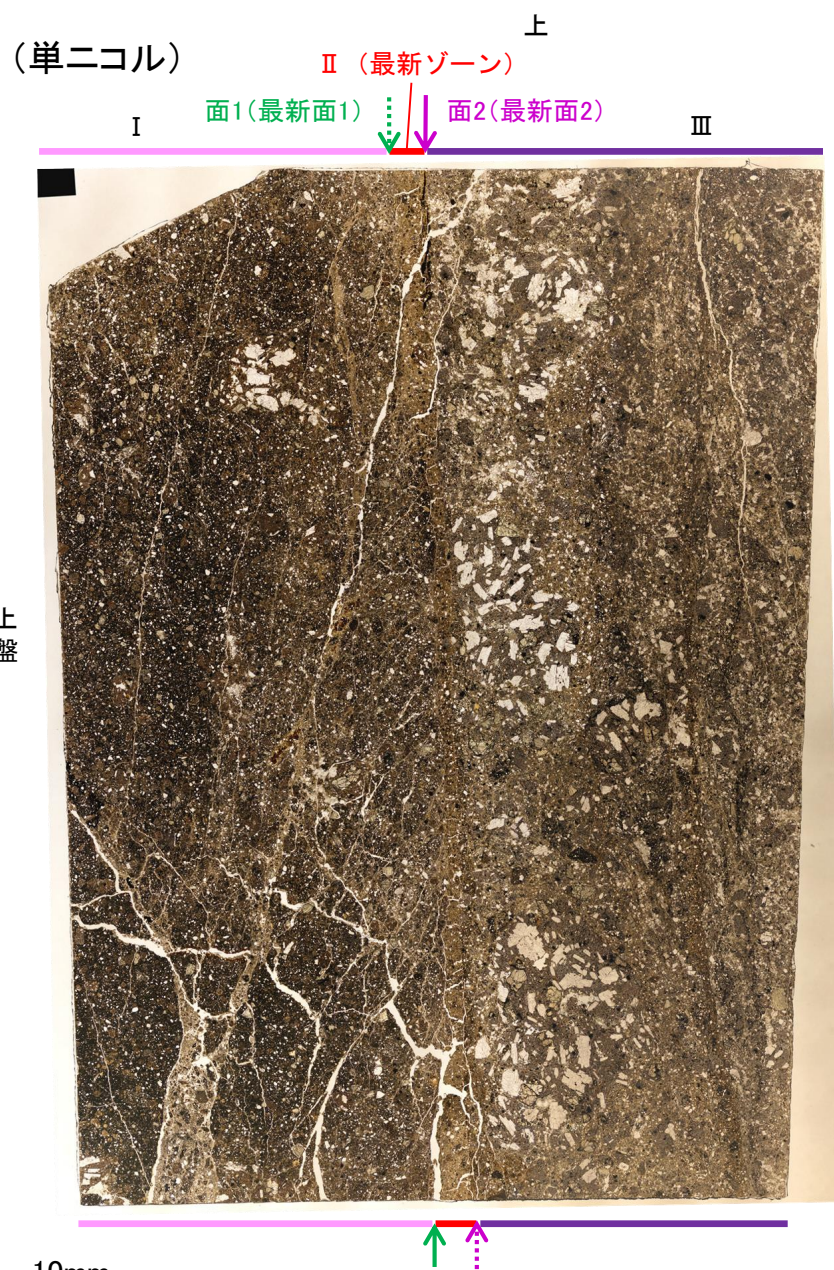
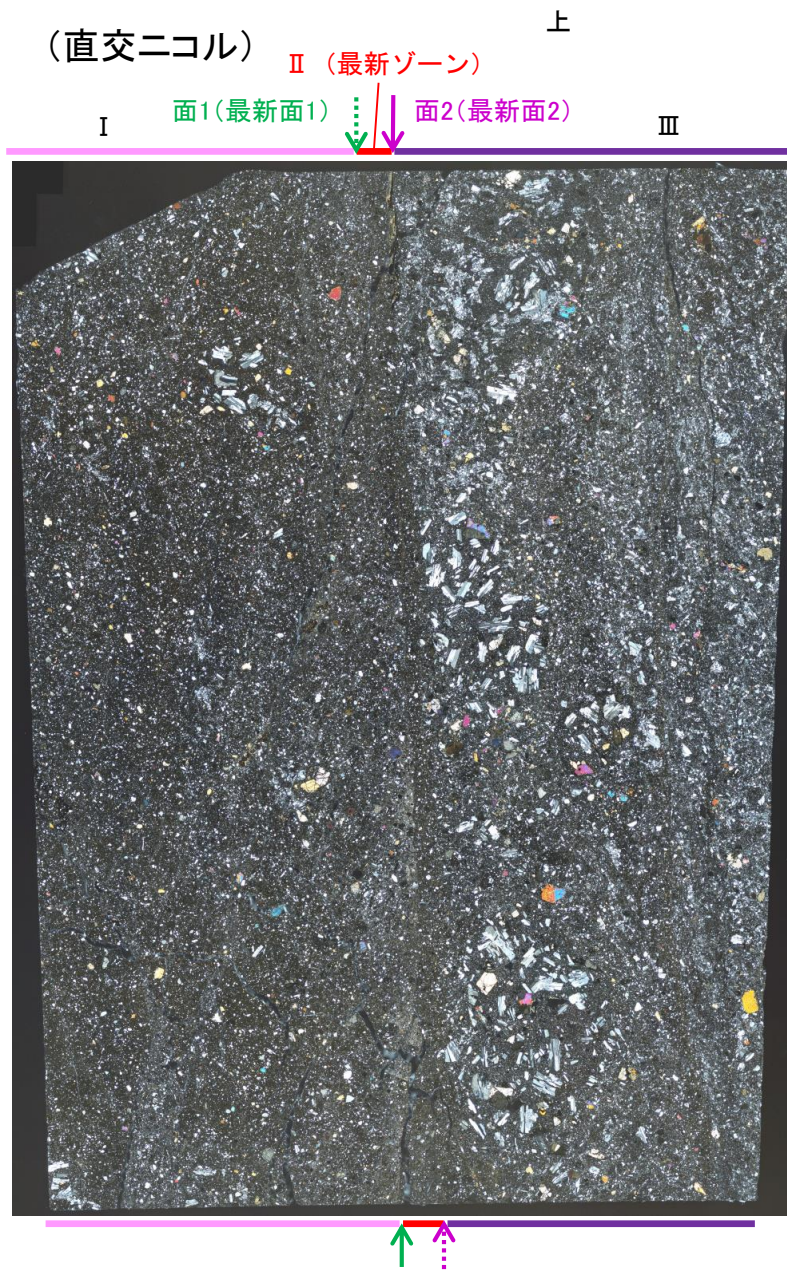
- 薄片①で実施した微視的観察(薄片観察)の結果, 色調や礫径などから, 上盤側よりⅠ～Ⅲに分帯した。
- そのうち, 最も細粒化している分帯Ⅱを最新ゾーンとして抽出した。
- 最新ゾーンと分帯Ⅰとの境界に, 面1(緑矢印)が認められる。面1は全体的に不明瞭だが, 最新ゾーンの中では比較的連続性がよい面である。
- 最新ゾーンと分帯Ⅲとの境界に, 面2(紫矢印)が認められる。面2は全体的に不明瞭だが, 最新ゾーンの中では比較的連続性がよい面である。
- 最新ゾーン中に認められるY面は面1, 面2のみであり, 面1, 面2は同程度の直線性・連続性を有することから, 面1を最新面1, 面2を最新面2とし, それぞれについて変質鉱物との関係を確認する。

- Ⅰ : 単ニコルで褐灰～暗灰色, 直交ニコルで灰～暗灰色の干渉色を呈する凝灰岩からなる。径5mm以下の岩片や鉱物片が細粒な基質中に含まれている。岩片, 鉱物片は角～垂円形である。基質中や割れ目に粘土鉱物が生成している。
- Ⅱ (最新ゾーン) : 単ニコルで褐灰色, 直交ニコルで灰～暗灰色の干渉色を呈する, 粘土鉱物を含む細粒物からなる。径2mm以下の岩片や鉱物片が細粒な基質中に含まれる。岩片は垂角～垂円形, 鉱物片は角～垂角形である。基質中や割れ目に粘土鉱物が生成している。
- Ⅲ : 単ニコルで褐灰～灰色, 直交ニコルで灰～暗灰色の干渉色を呈する火山礫凝灰岩からなる。径13mm以下の岩片や鉱物片が細粒な基質中に含まれる。岩片, 鉱物片は角～垂円形である。一部の基質中に粘土鉱物が生成している。

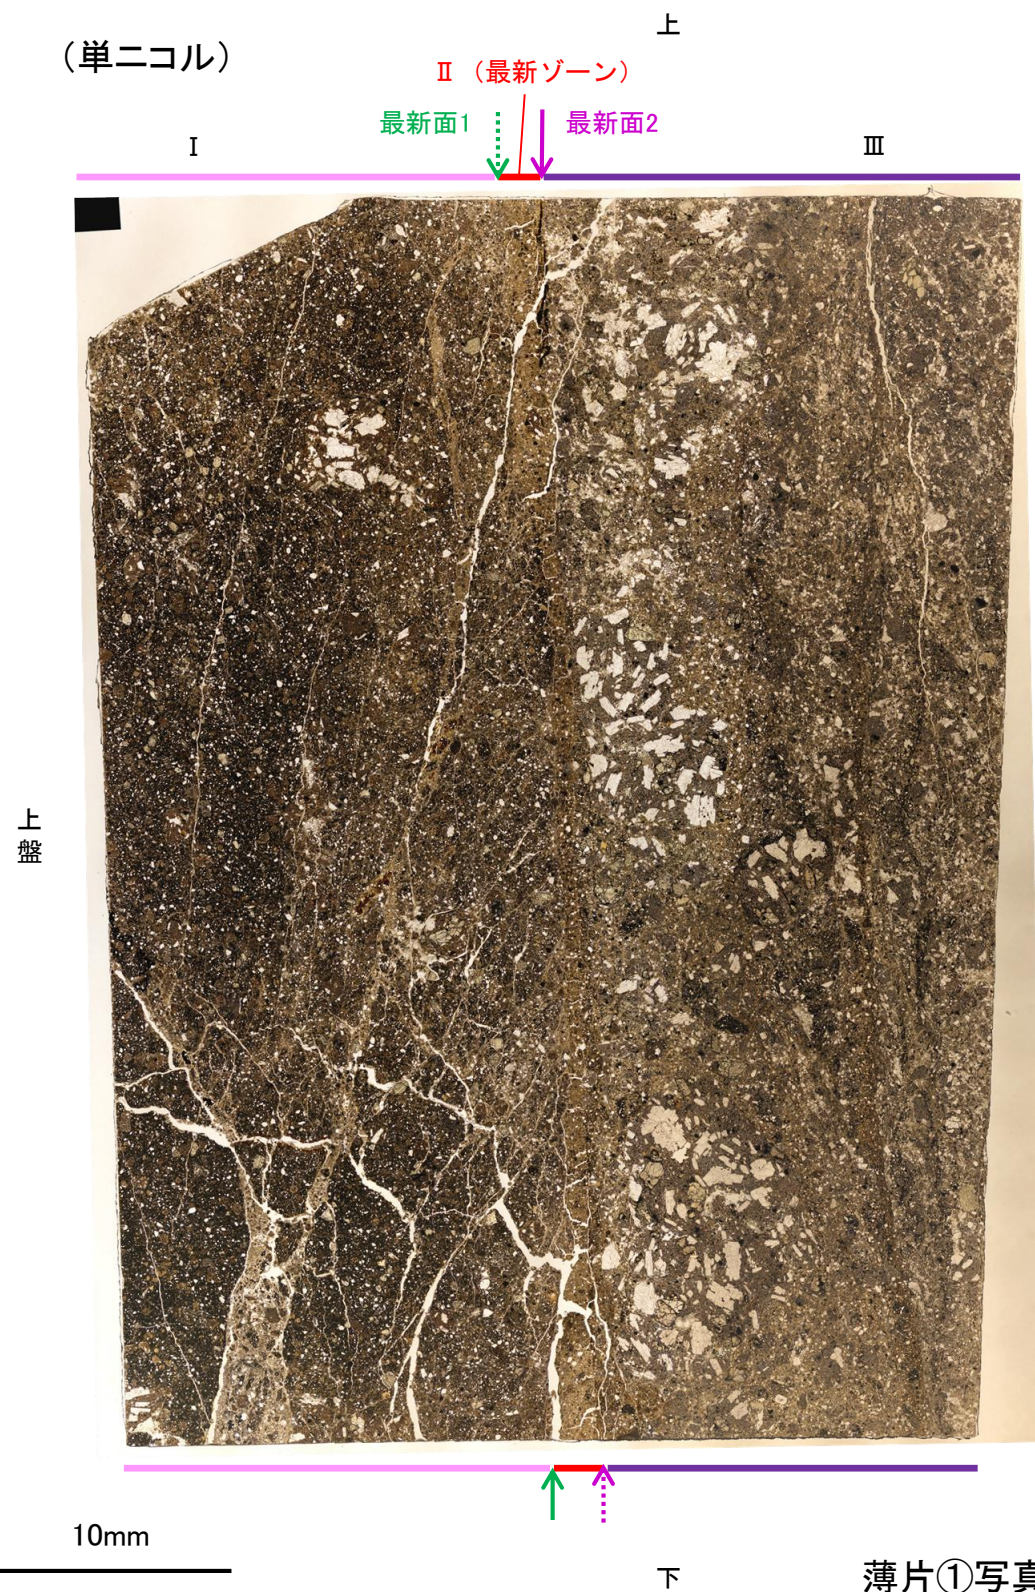
薄片①写真(E-8.50'''_131R)

- 薄片①で実施した薄片観察や、薄片②で実施したEPMA分析(マッピング)における化学組成の観点での観察により、粘土鉱物(I/S混合層)の分布範囲を確認した結果、粘土鉱物(I/S混合層)は最新ゾーンやその周辺に分布している。
- この粘土鉱物(I/S混合層)と最新面との関係を確認する。

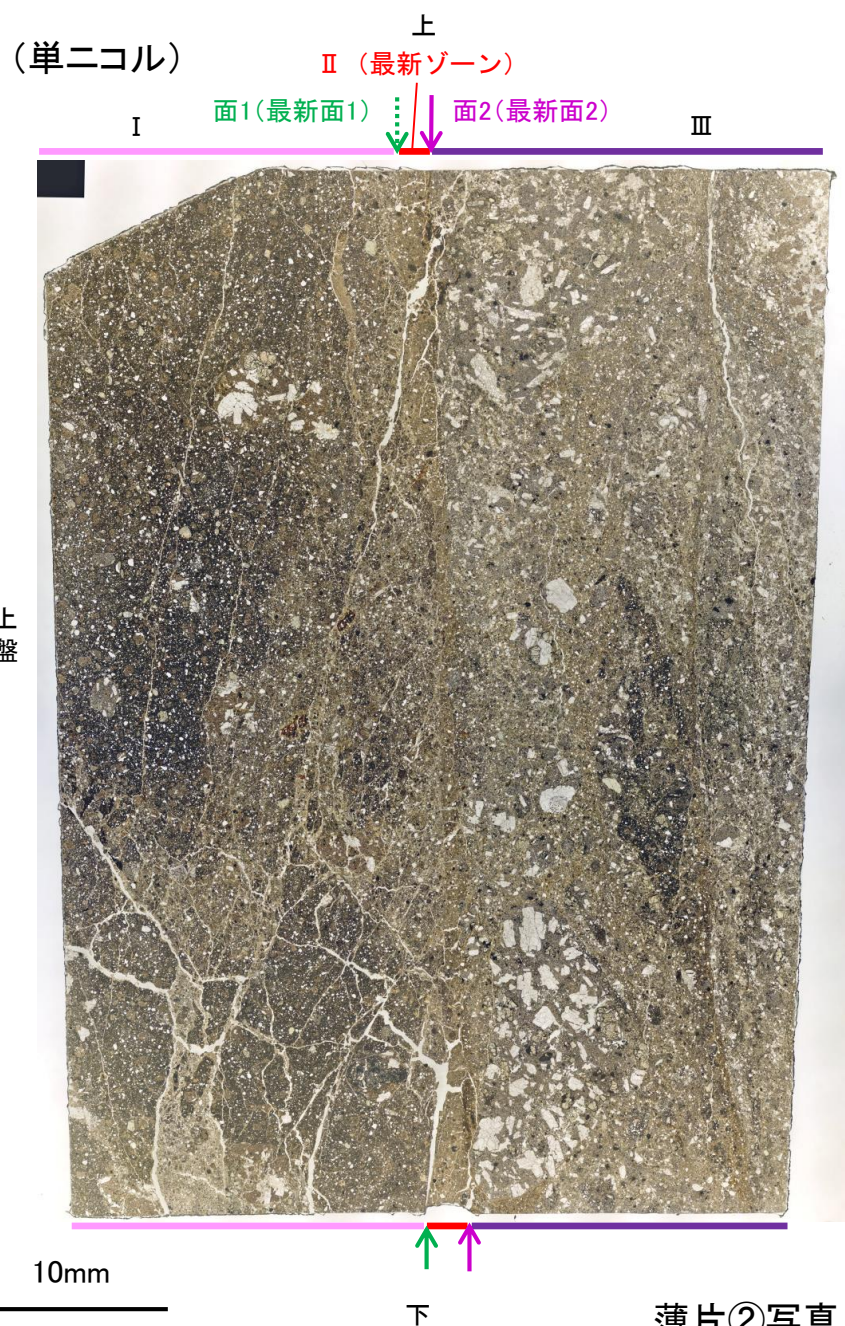
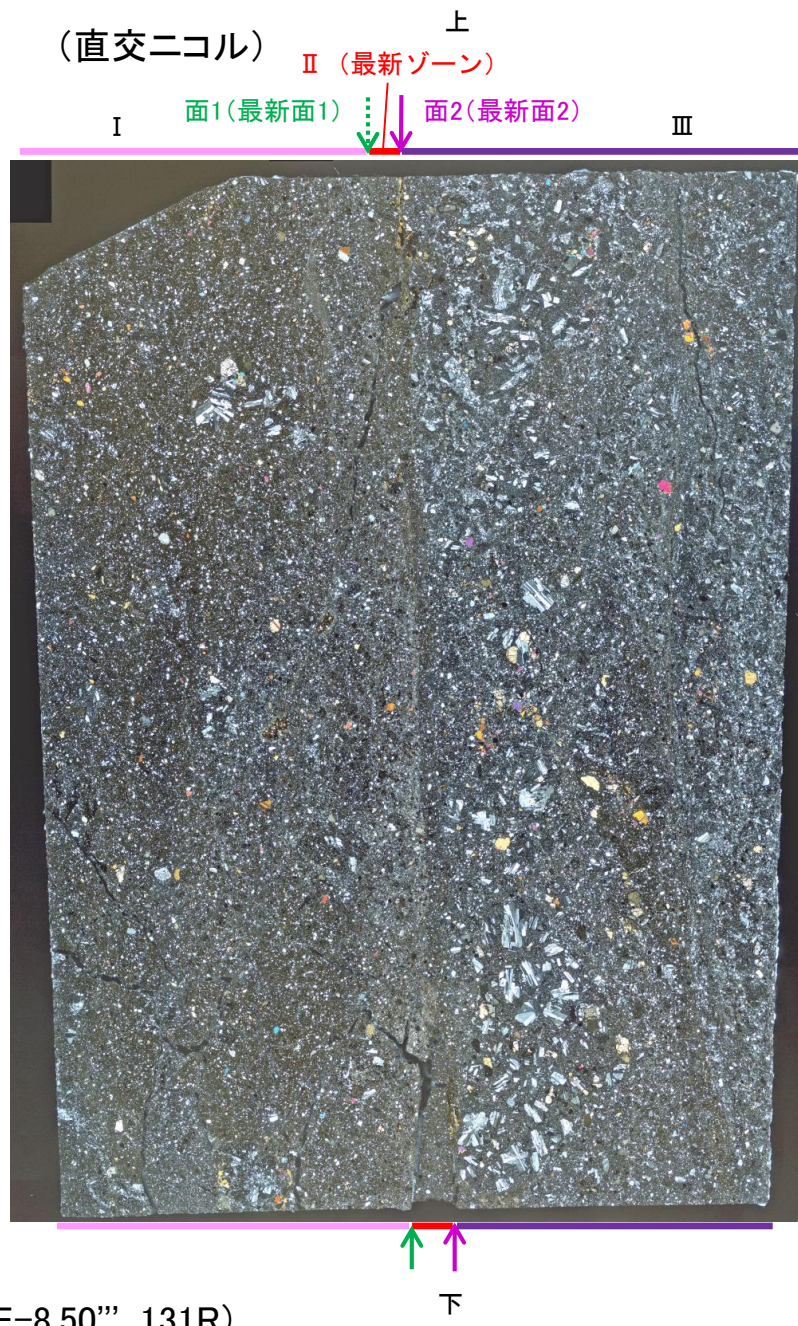
- 薄片②で実施した微視的観察(薄片観察)の結果, 色調や礫径などから, 上盤側よりⅠ～Ⅲに分帯した。
- そのうち, 最も細粒化している分帯Ⅱを最新ゾーンとして抽出した。
- 最新ゾーンと分帯Ⅰとの境界に, 面1(緑矢印)が認められる。面1は全体的に不明瞭だが, 最新ゾーンの中では比較的連続性がよい面である。
- 最新ゾーンと分帯Ⅲとの境界に, 面2(紫矢印)が認められる。面2は全体的に不明瞭だが, 最新ゾーンの中では比較的連続性がよい面である。
- 最新ゾーン中に認められるY面は面1, 面2のみであり, 面1, 面2は同程度の直線性・連続性を有することから, 面1を最新面1, 面2を最新面2とし, それぞれについて変質鉱物との関係を確認する。

Ⅰ : 単ニコルで褐灰～暗灰色, 直交ニコルで灰～暗灰色の干渉色を呈する凝灰岩からなる。径7mm以下の岩片や鉱物片が細粒な基質中に含まれている。岩片, 鉱物片は角～垂円形である。基質中や割れ目に粘土鉱物が生成している。

Ⅱ (最新ゾーン) : 単ニコルで褐灰色, 直交ニコルで灰～暗灰色の干渉色を呈する, 粘土鉱物を含む細粒物からなる。径2mm以下の岩片や鉱物片が細粒な基質中に含まれる。岩片は垂角～垂円形, 鉱物片は角～垂角形である。基質中や割れ目に粘土鉱物が生成している。

Ⅲ : 単ニコルで褐灰～灰色, 直交ニコルで灰～暗灰色の干渉色を呈する火山礫凝灰岩からなる。径16mm以下の岩片や鉱物片が細粒な基質中に含まれる。岩片, 鉱物片は角～垂円形である。一部の基質中に粘土鉱物が生成している。

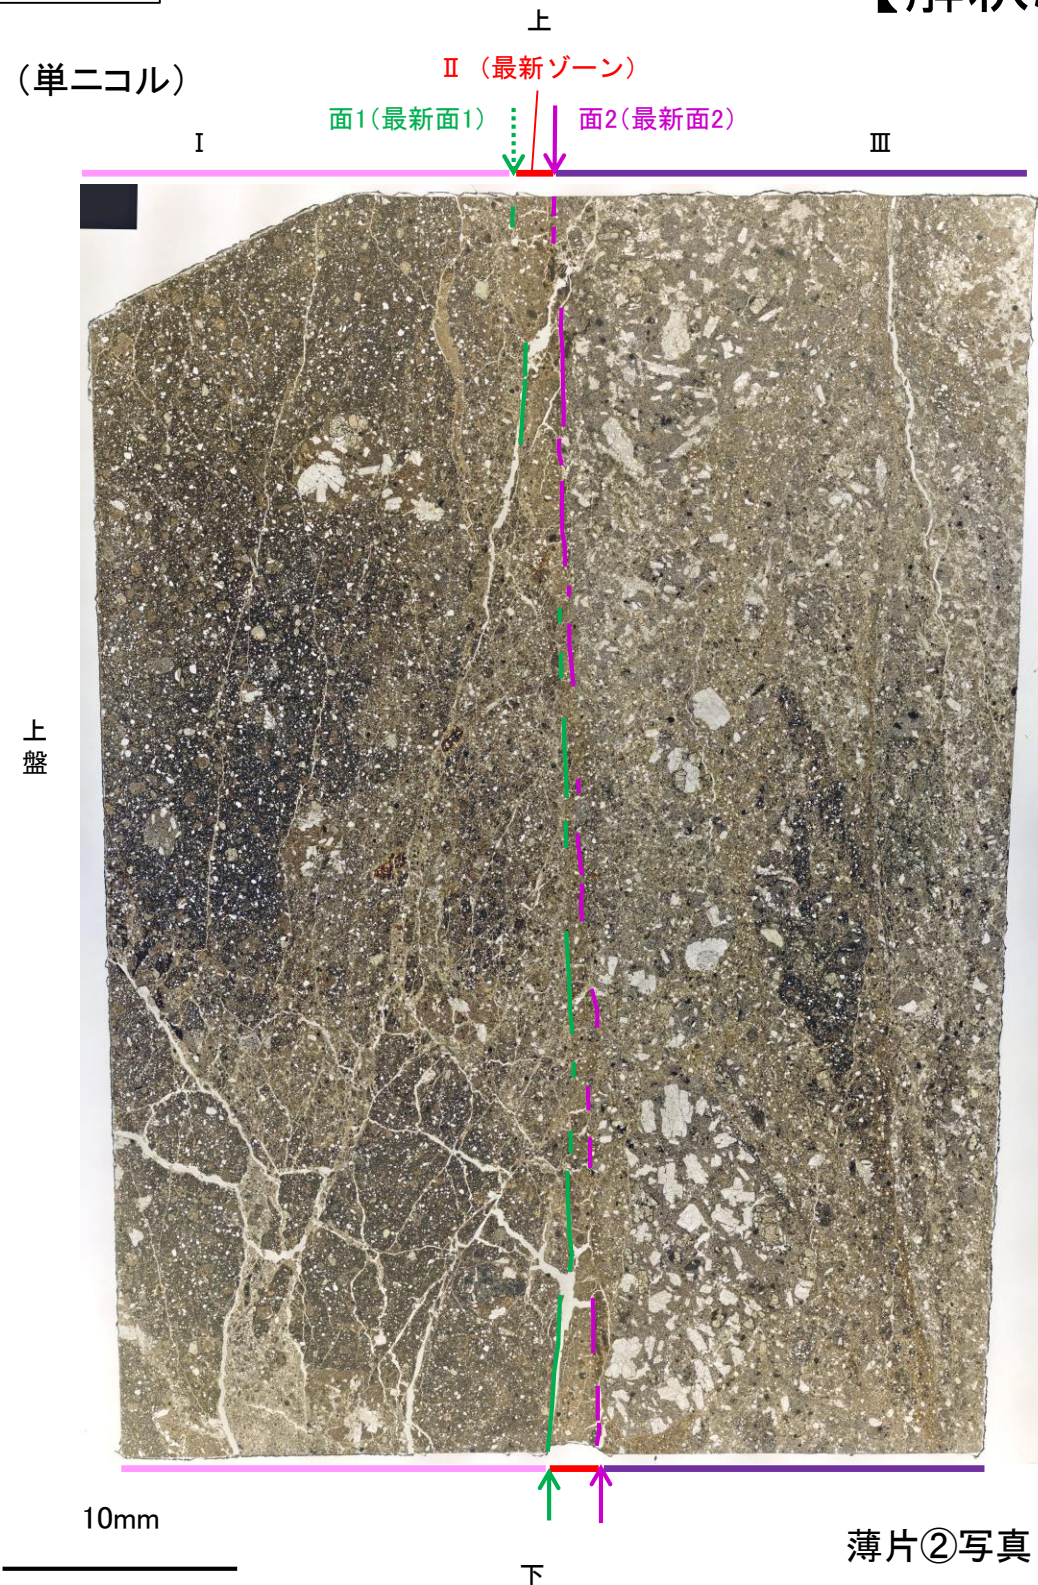
薄片②写真(E-8.50'''_131R)

- ・最新ゾーンと分帯 I との境界に、面1(緑矢印)が認められる。面1は全体的に不明瞭だが、最新ゾーンの中では比較的連続性がよい面である。
- ・最新ゾーンと分帯 III との境界に、面2(紫矢印)が認められる。面2は全体的に不明瞭だが、最新ゾーンの中では比較的連続性がよい面である。

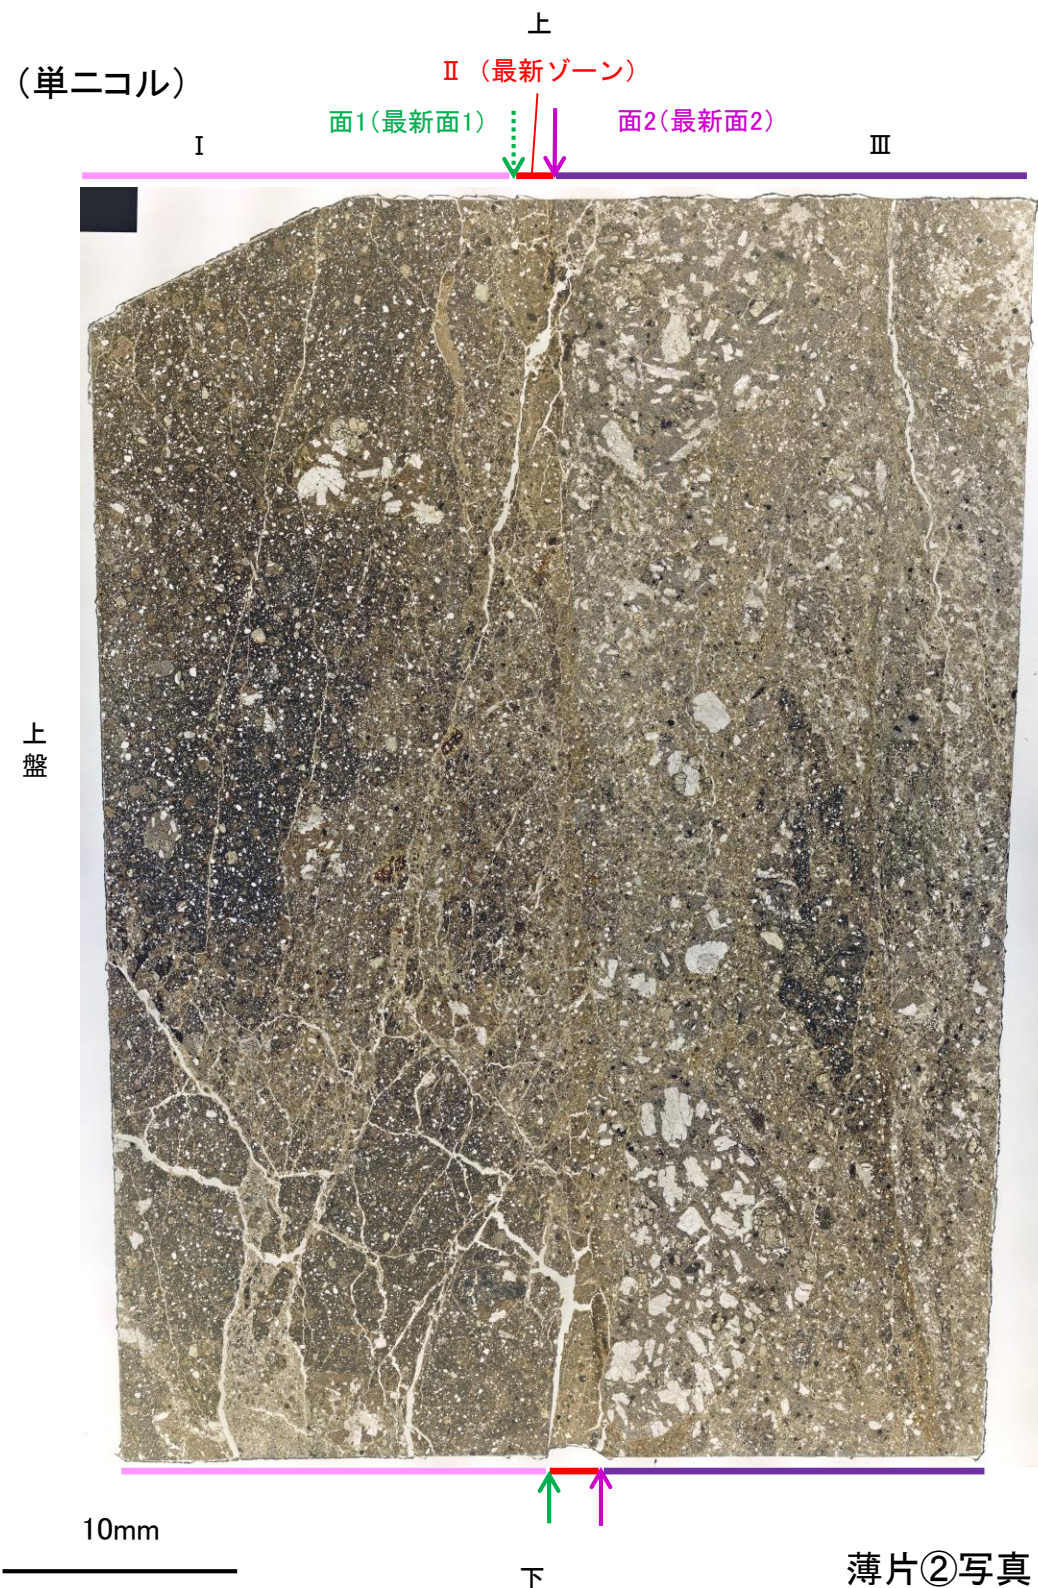
薄片②写真(E-8.50'''_131R)

- 薄片②で実施した薄片観察やEPMA分析(マッピング)における化学組成の観点での観察により、粘土鉱物(I/S混合層)の分布範囲を確認した結果、粘土鉱物(I/S混合層)は最新ゾーンやその周辺に分布している。
- この粘土鉱物(I/S混合層)と最新面との関係を確認する。
