補足資料5. 9－1

鉍物脈法に関する調査結果(S-8)

補足資料5. 10-1

鉍物脈法に関する調査結果(K-2)

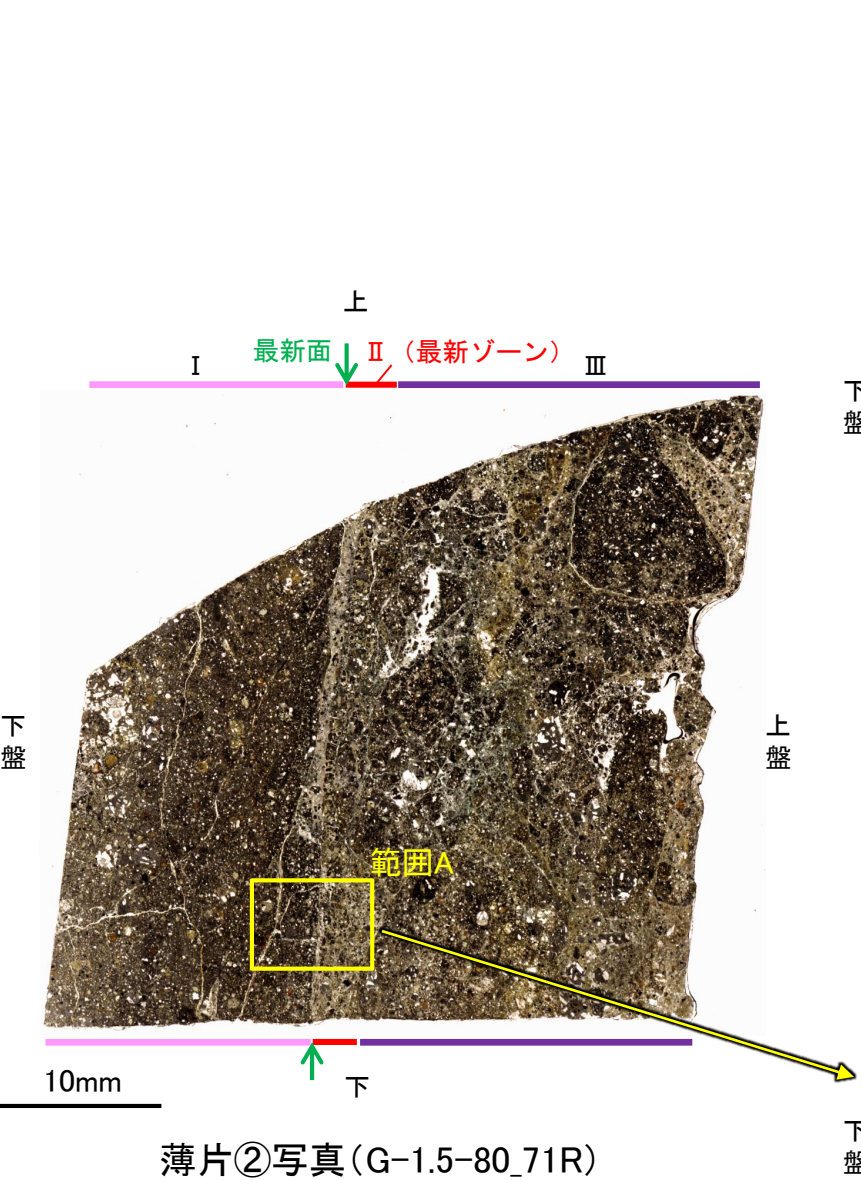
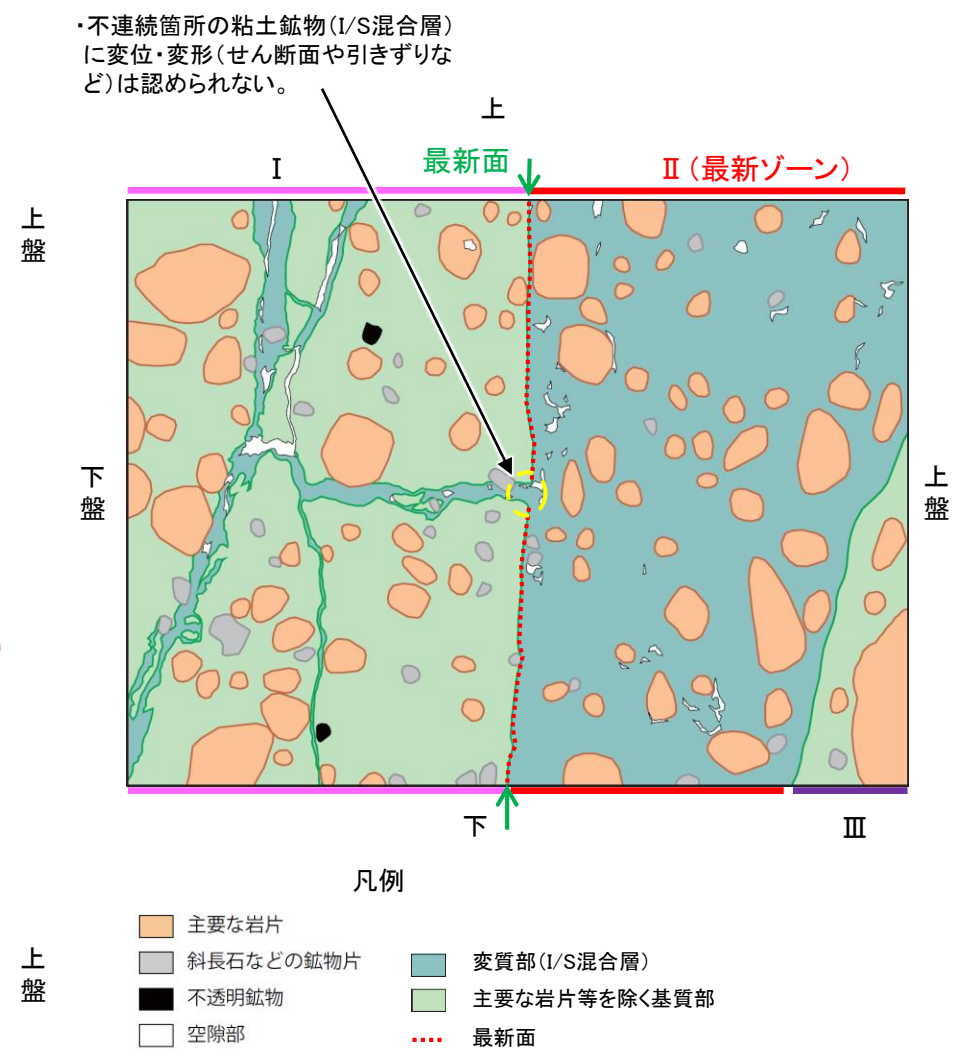
K-2 G-1.5-80孔② —最新面とI/S混合層との関係(範囲A)—

○薄片②の範囲Aにおいて詳細に観察した結果、粘土鉱物(I/S混合層)が最新面を横断して分布し、最新面が不連続になっており、不連続箇所の粘土鉱物(I/S混合層)に変位・変形は認められない。

○なお、不連続箇所においてI/S混合層生成以降の注入現象の有無を確認した結果、弓状構造や粒子の配列などの注入の痕跡は認められない。

○さらに、薄片作成時等に生じた空隙は、明確に認定できる最新面が不連続になる箇所の粘土鉱物(I/S混合層)の構造に影響を与えていないことから、不連続箇所は薄片作成時等の乱れの影響を受けていないと判断した。

・薄片②の範囲Aにおける写真とスケッチの対比を以下に示す。

・相対的に基質が粗粒であり、粘土鉱物が少ない

・基質が最も細粒化しており、粘土鉱物が多い

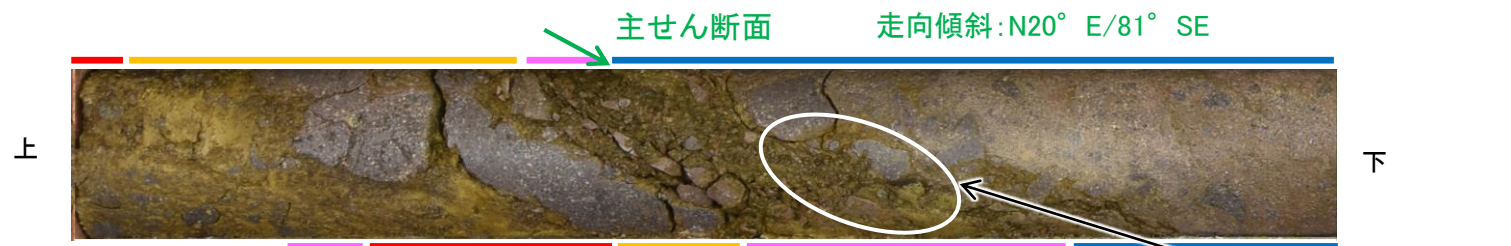
K-2 H-1.1-87孔 ー最新面の認定(巨視的観察)ー

○H-1.1-87孔の深度84.30m付近で認められるK-2において、巨視的観察(ボーリングコア観察, CT画像観察)を実施し、最も直線性・連続性がよい断層面を主せん断面として抽出した。
○主せん断面における条線観察の結果、117° Rの条線方向が確認されたことから、117° Rで薄片を作成した(ブロック写真)。

- 粘土状破碎部
- 角礫状破碎部
- 砂状破碎部
- 固結した破碎部

ボーリングコア写真(H-1.1-87孔)

CT画像(H-1.1-87孔)

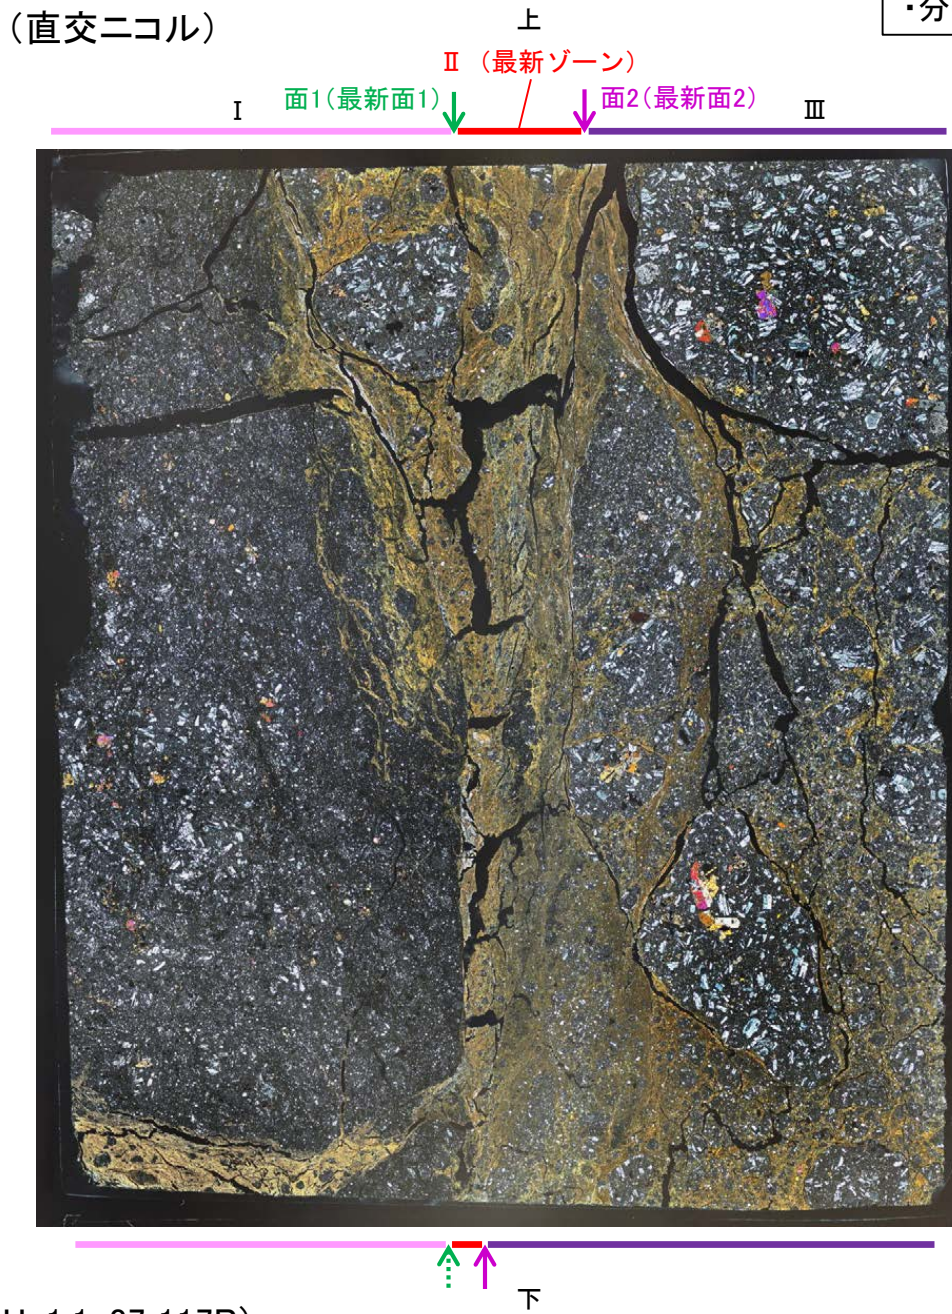
K-2 H-1.1-87孔 ー最新面の認定(微視的観察)ー

- 薄片①で実施した微視的観察(薄片観察)の結果, 色調や礫径などから, 上盤側よりⅠ～Ⅲに分帯した。
- そのうち, 最も細粒化している分帯Ⅱを最新ゾーンとして抽出した。
- 最新ゾーンと分帯Ⅰとの境界に, 面1(緑矢印)が認められる。面1は全体的に不明瞭だが, 最新ゾーンの中では比較的連続性がよい面である。
- 最新ゾーンと分帯Ⅲとの境界に, 面2(紫矢印)が認められる。面2は全体的に不明瞭だが, 最新ゾーンの中では比較的連続性がよい面である。
- 最新ゾーン中に認められるY面※は面1, 面2のみであり, 面1, 面2は同程度の直線性・連続性を有することから, 面1を最新面1, 面2を最新面2とし, それぞれについて変質鉱物との関係を確認する。

- Ⅰ:単ニコルで褐灰色, 直交ニコルで黄～暗灰色の干渉色を呈する火山礫凝灰岩からなる。径9mm以下の岩片や鉱物片が細粒な基質中に含まれており, 径50mm以上の岩片も含まれる。岩片, 鉱物片は角～亜円形である。基質中や割れ目に粘土鉱物が生成している。
- Ⅱ(最新ゾーン):単ニコルで褐灰色, 直交ニコルで黄～灰色の干渉色を呈する, 粘土鉱物を含む細粒物からなる。径3mm以下の岩片や鉱物片が細粒な基質中に含まれる。岩片, 鉱物片は亜角～亜円形である。基質中や割れ目に粘土鉱物が生成している。
- Ⅲ:単ニコルで褐灰色, 直交ニコルで黄～灰色の干渉色を呈する火山礫凝灰岩からなる。径16mm以下の岩片や鉱物片が細粒な基質中に含まれており, 径20mm以上の岩片も含まれる。岩片, 鉱物片は角～亜円形である。基質中や割れ目に粘土鉱物が生成している。

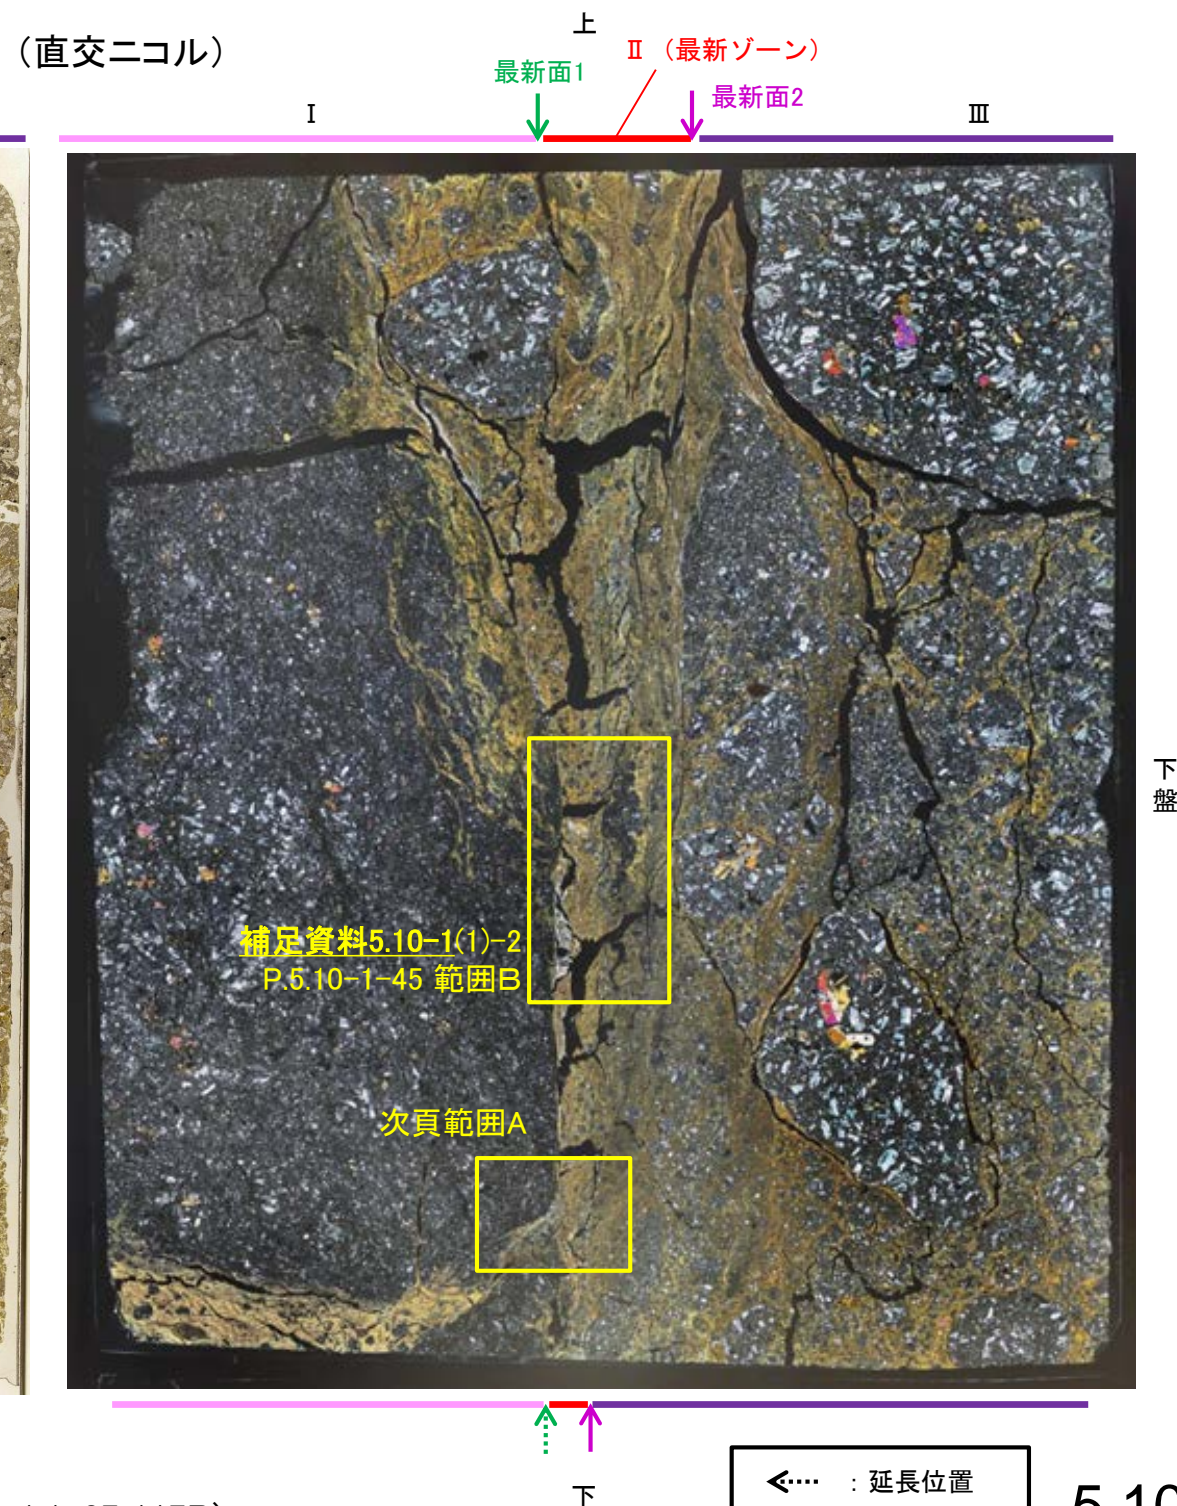
K-2 H-1.1-87孔 ー変質鉱物の分布(薄片観察)ー

○薄片①で実施した薄片観察や、隣接孔(H-1.1孔)のEPMA用薄片で実施したEPMA分析(マッピング)における化学組成の観点での観察※により、粘土鉱物(I/S混合層)の分布範囲を確認した結果、粘土鉱物(I/S混合層)が最新ゾーンやその周辺に分布している。

○この粘土鉱物(I/S混合層)と最新面との関係を確認する。
