志賀原子力発電所2号炉 敷地の地質・地質構造について

2023年3月3日
北陸電力株式会社

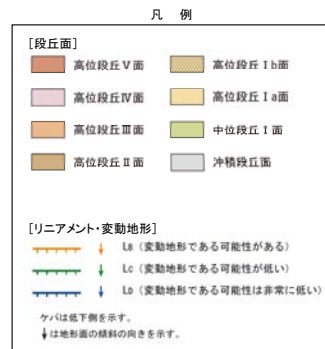
図1 敷地の段丘面分布図

- 文献によれば、敷地に活断層、地すべり地形は示されていない。
- 敷地にはリニアメント・変動地形、地すべり地形は認められない(図1)。
- 敷地の地質は、別所岳安山岩類とこれを覆う第四紀の堆積物からなる(図2)。

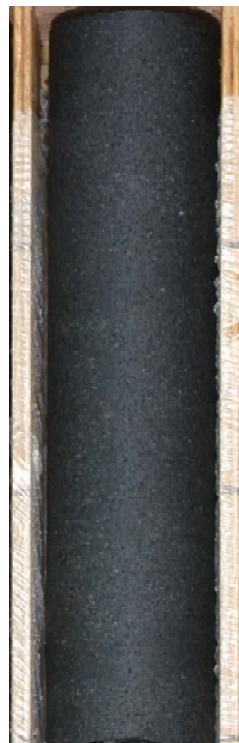
○敷地に分布する別所岳安山岩類は、安山岩と凝灰角礫岩からなり、安山岩は岩相により、安山岩(均質)と安山岩(角礫質)に区分される。

岩種	産状
安山岩(均質)	岩相が比較的均質な安山岩質溶岩。暗灰色を呈し、緻密で堅硬である。節理は比較的多く認められる。岩石組織は一様である。
安山岩(角礫質)	角礫状を呈する安山岩質溶岩。暗灰色ないし赤褐色を呈し、安山岩の大小の礫を含む。基質は比較的堅硬である。また、節理も少なく塊状であり、礫と基質の境界は不明瞭な場合が多い。
凝灰角礫岩	節理が少なく塊状で、色調の異なる安山岩質の小礫から中礫を含み、礫と基質の境界は明瞭であり密着している。また、堆積構造が認められる場合がある。

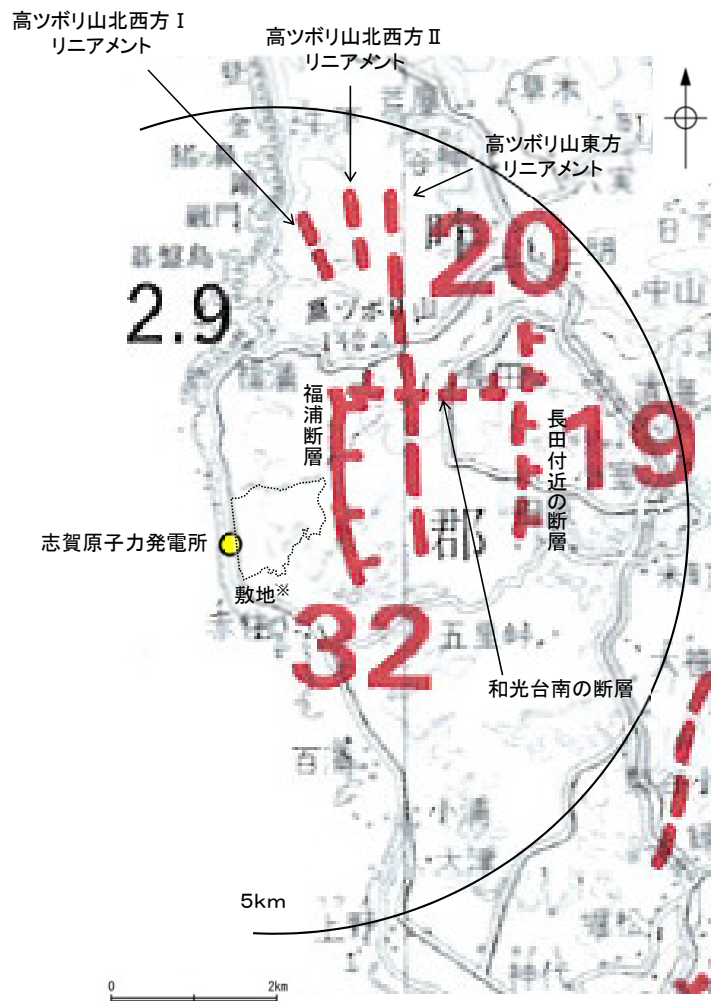
「新編 日本の活断層」
活断層研究会(1991)に一部加筆

○文献によれば、敷地には活断層は示されていない。

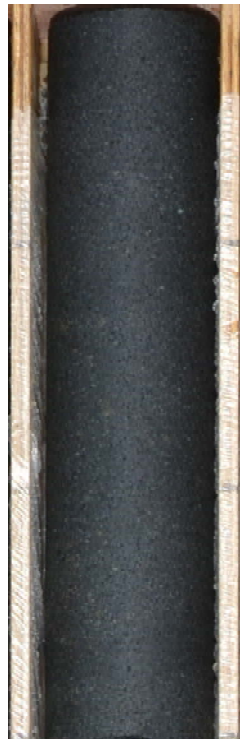
○敷地に分布する別所岳安山岩類は、安山岩と凝灰角礫岩からなる。安山岩は岩相により、安山岩(均質)と安山岩(角礫質)に区分される。3岩種の産状は以下のとおり。

岩種	産状
安山岩(均質)	岩相が比較的均質な安山岩質溶岩。暗灰色を呈し、緻密で堅硬である。節理は比較的多く認められる。岩石組織は一様である。
安山岩(角礫質)	角礫状を呈する安山岩質溶岩。暗灰色ないし赤褐色を呈し、安山岩の大小の礫を含む。基質は比較的堅硬である。また、節理も少なく塊状であり、礫と基質の境界は不明瞭な場合が多い。
凝灰角礫岩	節理が少なく塊状で、色調の異なる安山岩質の小礫から中礫を含み、礫と基質の境界は明瞭であり密着している。また、堆積構造が認められる場合がある。

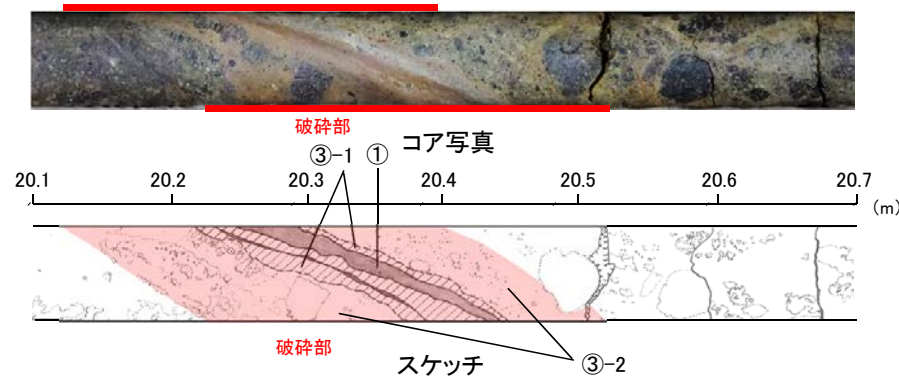
ボーリングにおける破砕部の事例(O-16孔)

【破砕部の分類】
① 粘土状破砕部
③-1 固結した粘土・砂状破砕部
③-2 固結した角礫状破砕部

・破砕部は、軟質な粘土状破砕部、砂状破砕部、角礫状破砕部と、岩盤と同程度の硬さを有する固結した粘土・砂状破砕部、固結した角礫状破砕部※(以下、「固結した破砕部」という)に分類される。

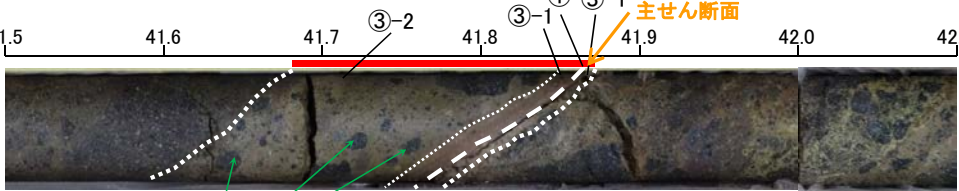
<p style="text-align: center;">主せん断面の構造に調和的な方向に礫が配列</p> <p style="text-align: center;">コア写真(O-17.3孔 解釈線あり)</p>
<ul style="list-style-type: none"> ・細粒凝灰岩中には主せん断面と関連していると考えられる変形構造(主せん断面の構造に調和的な変形)が認められる。 ・この変形構造が認められる範囲を破砕部とした。 	<ul style="list-style-type: none"> ・細粒凝灰岩中には主せん断面直近のせん断構造は不明瞭であるが、その周辺には主せん断面と関連していると考えられる変形構造(主せん断面の構造に調和的な方向に礫が配列)が認められる。 ・この変形構造が認められる範囲を破砕部とした。

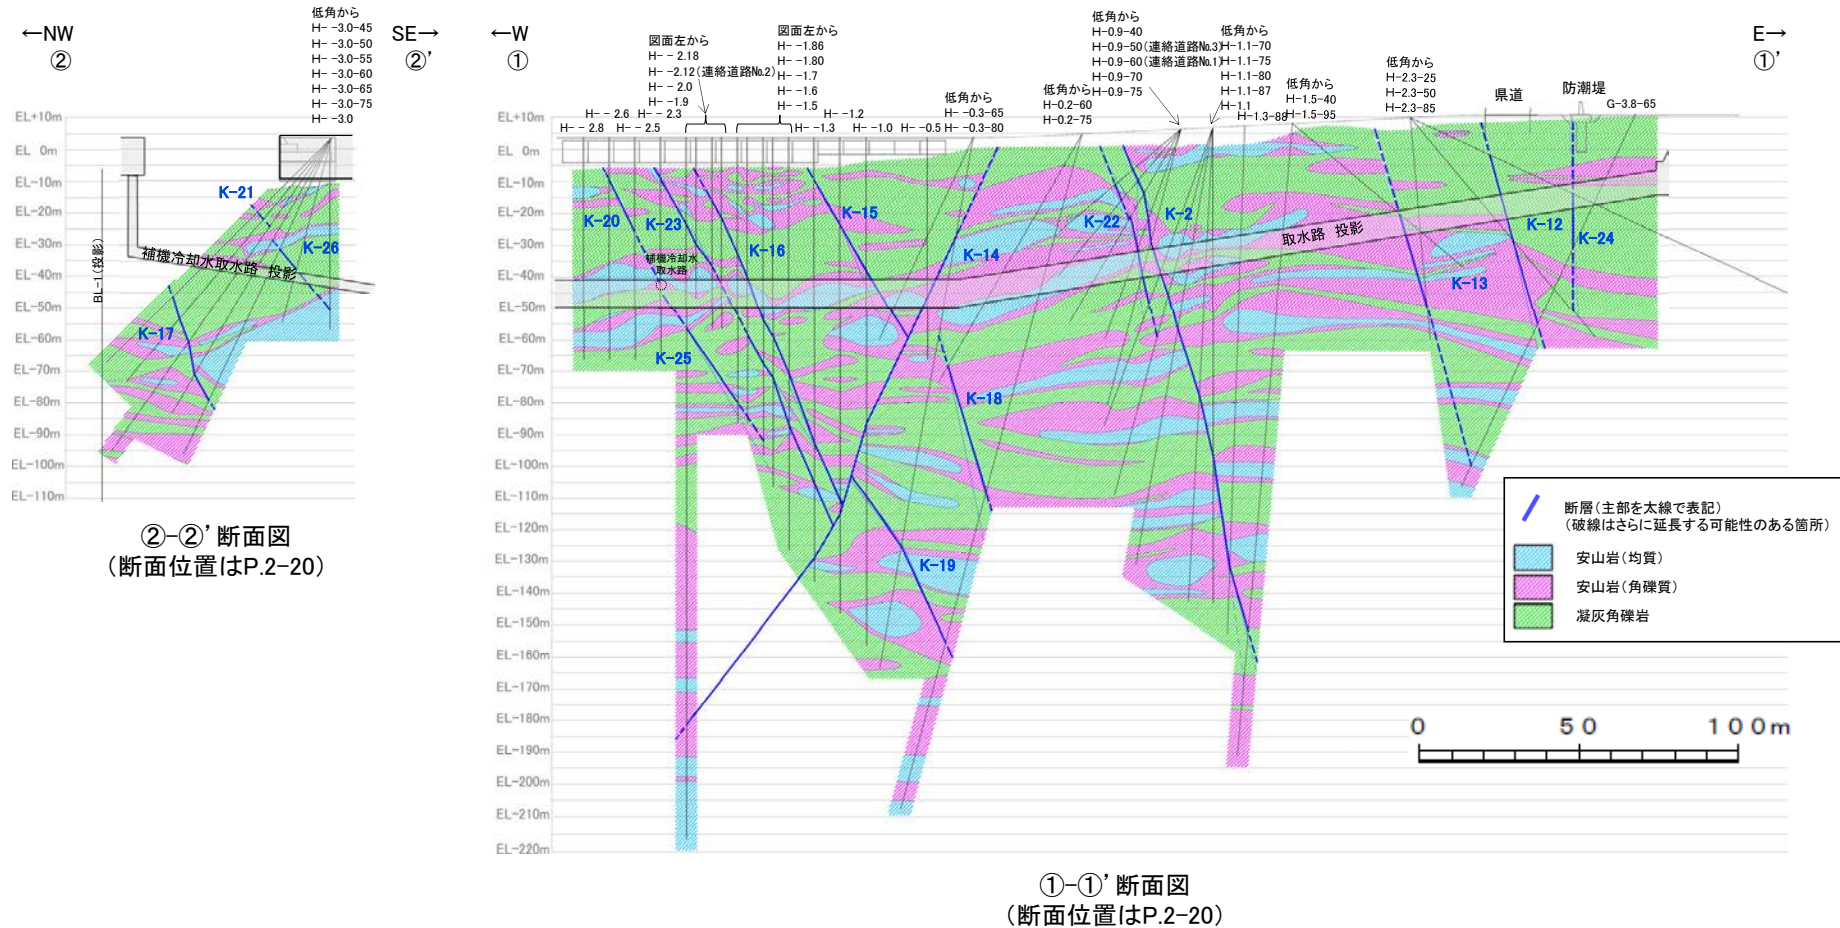
【取水路位置地質断面図】

・取水路沿いの調査データを基に、敷地で認められる安山岩(均質), 安山岩(角礫質), 凝灰角礫岩の3岩種に区分し、地質断面図を作成した。
・凝灰角礫岩はおおむね水平に分布し、各断層沿いでは見かけ正断層センスの変位が推定される。

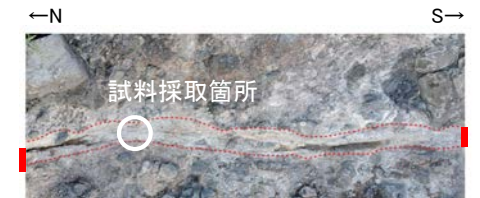
海岸露頭

固結した破碎部(粘土状破碎部を介在する断層:S-1)の拡大薄片写真
(直交ニコル)
