4.4(2) K-2とK-4の関係 — 会合部の写真及びスケッチ —

4.4(2) K-2とK-4の関係 ー 会合部の観察結果 ー

4.6(1) S-9とS-1, S-2・S-6の関係

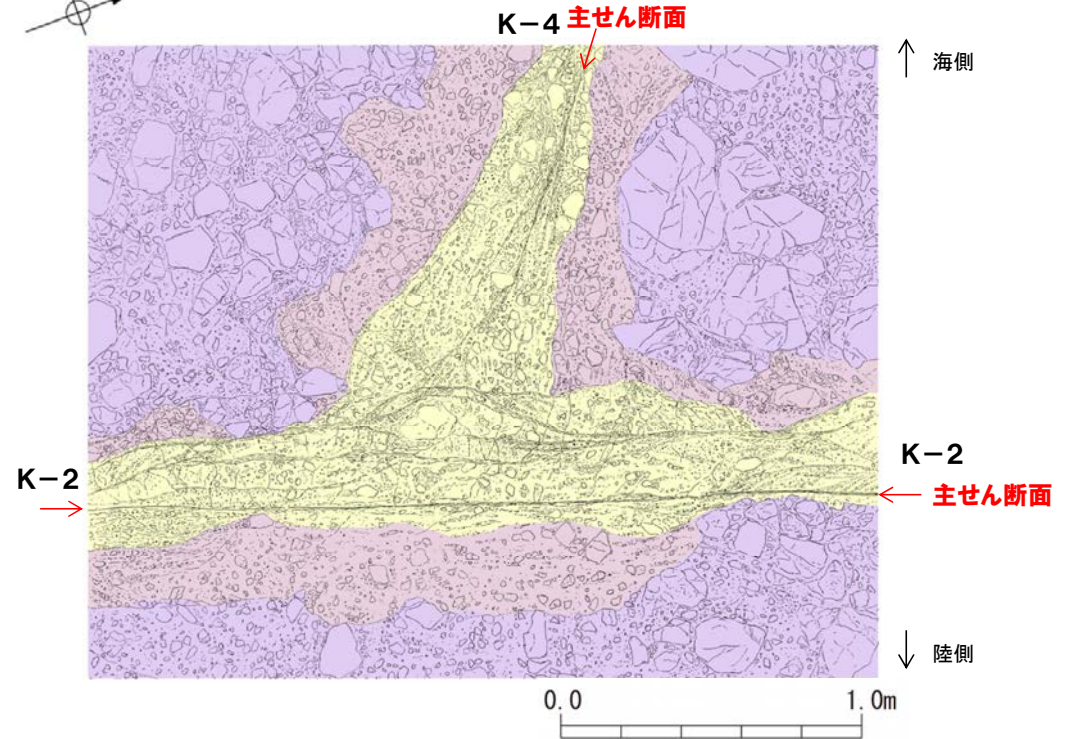
K-2とK-4の会合部付近の状況

OK-2の海側にK-4が分布し、K-2とK-4の会合部においては、会合部の交差角は高角である。左下に会合部の写真を、右下にスケッチを示す。

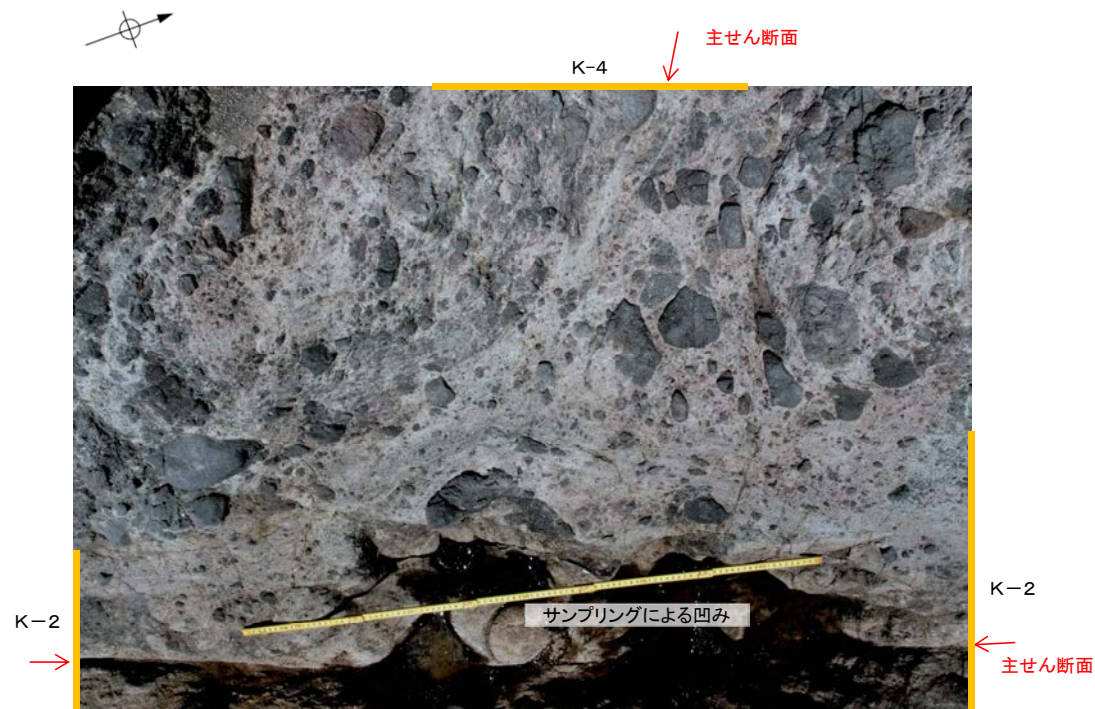
K-2とK-4の会合部付近拡大写真

- K-4の主せん断面は、K-2の破砕部を境に認められなくなり、K-2の破砕部との会合部付近(左図中—)で南側に湾曲する(左図中 i)。
- 会合部陸側には、K-4に対応する断層は認められない。
- K-2の主せん断面は、全体的にほぼ直線的に分布する(左図中 ii)。
- K-4の破砕部中の礫は、K-2から離れた場所では主せん断面とほぼ平行に配列し(左図中 iii)、K-2の破砕部付近では、南側に湾曲する(左図中 iv)。
- K-2の破砕部は、K-4の破砕部に切断されず、K-2の破砕部中の礫は、ほぼ主せん断面に平行に配列する。

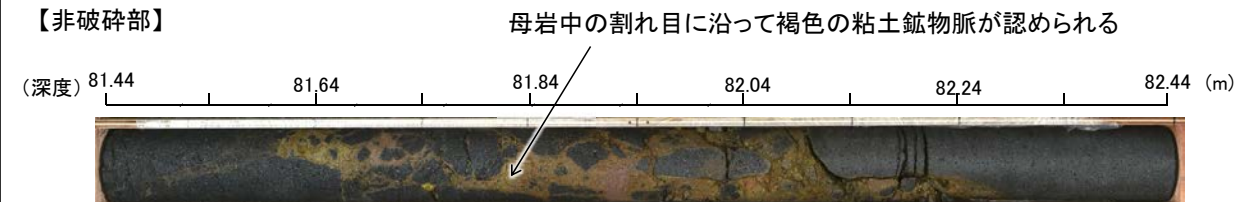
母岩中の割れ目に沿って粘土鉱物脈が認められる事例 (試料R, H-6.5-2孔 深度81.80m付近)

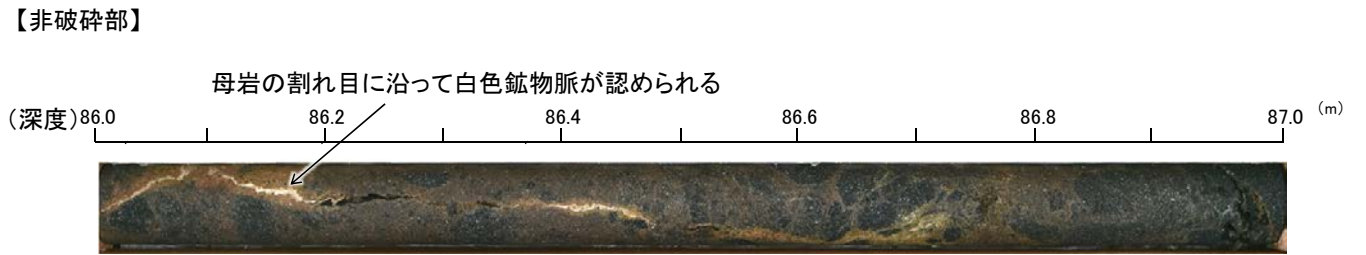
母岩中の割れ目に沿って白色鉱物(フィリップサイト)の鉱物脈が認められる事例 (試料II. J-10.8SW-1孔 深度86.18m付近)
