S-1 駐車場南東方トレンチ

5.4.2 鉍物脈法による活動性評価(S-1)

5.5 S-2・S-6の活動性評価

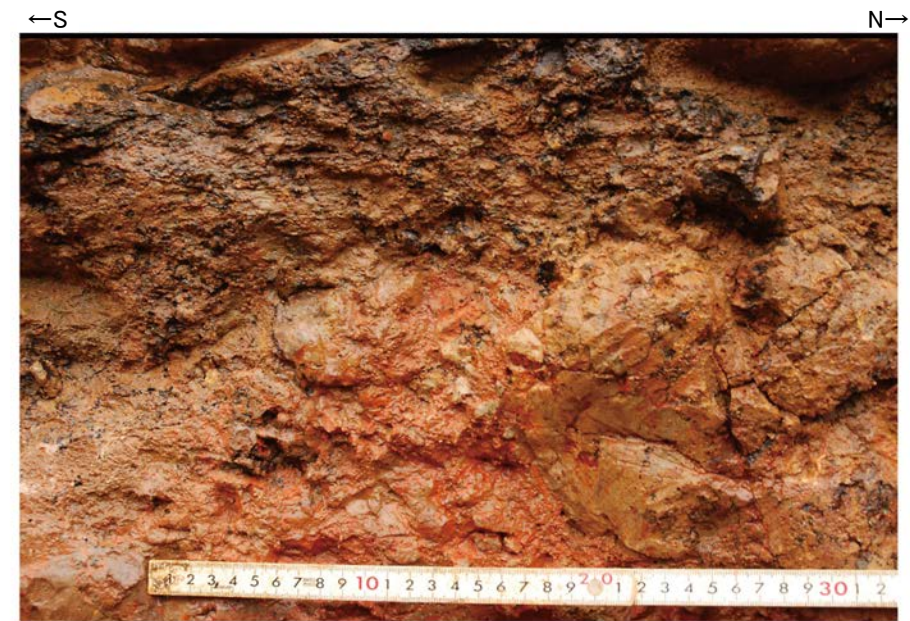
拡大写真(2022年4月撮影)

拡大写真(S-1等を加筆)

岩盤上面拡大写真(2022年4月撮影)

岩盤上面拡大写真(S-1等を加筆)

・S-1の主せん断面は、固結した破砕部を伴いながら、岩盤上面まで達しており、岩盤直上のHI a段丘堆積物(1)に変位・変形を与えていない。

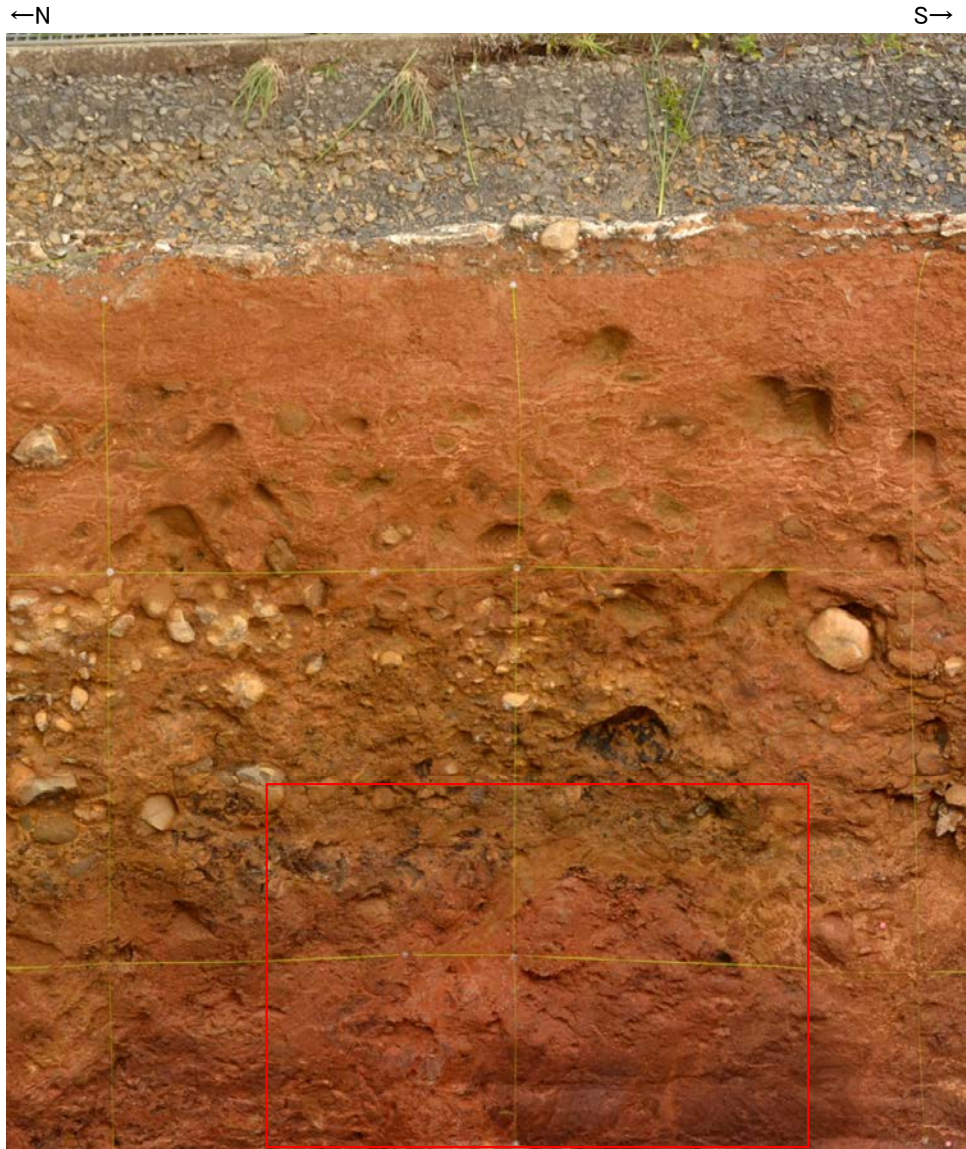
東壁面拡大写真(2013年撮影)

東壁面拡大写真(S-1等を加筆)

・S-1は上位のH I a段丘堆積物(1)(2)に変位・変形を与えていない。

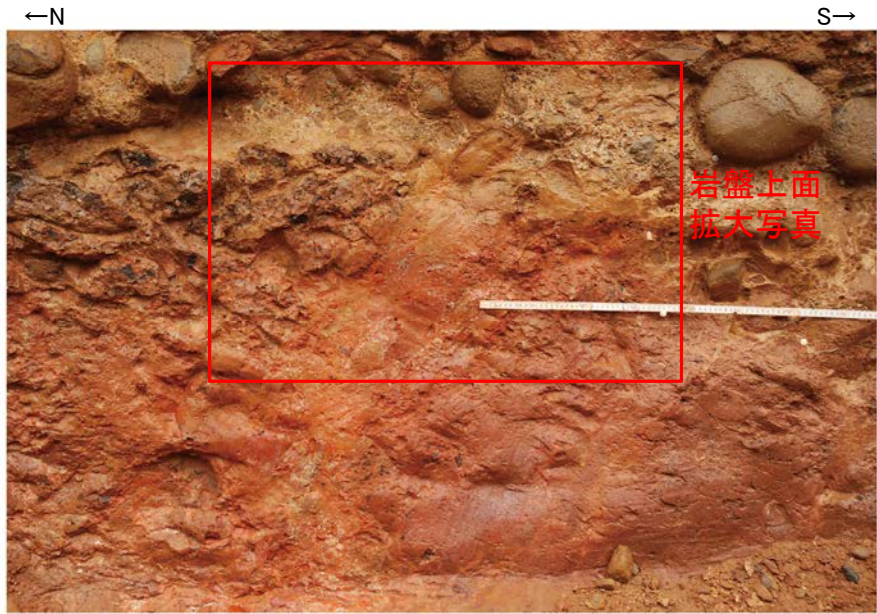
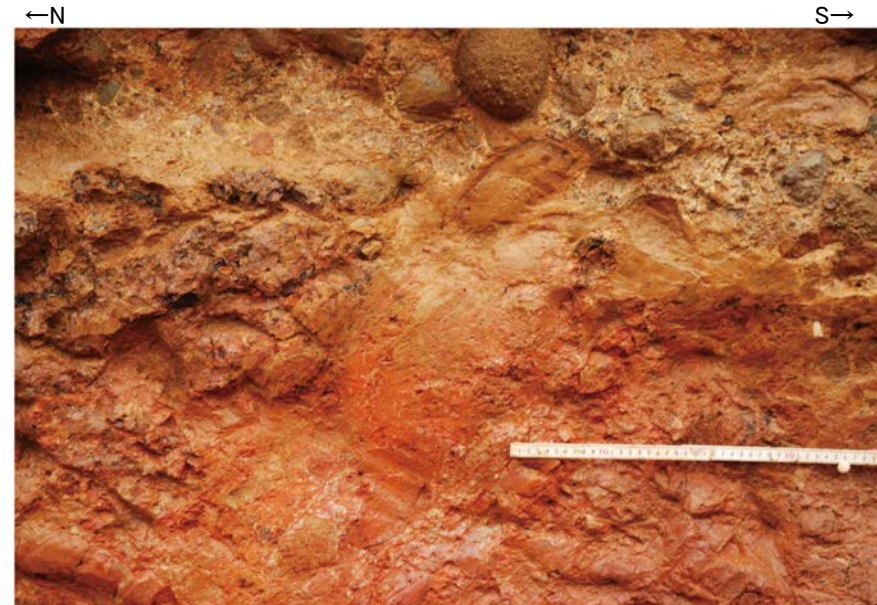
拡大写真(2022年4月撮影)

拡大写真(S-1等を加筆)

岩盤上面拡大写真(2022年4月撮影)

岩盤上面拡大写真(S-1等を加筆)

・S-1の主せん断面は、固結した破碎部を伴いながら、岩盤上面まで達しており、上位のH I a段丘堆積物(1)(2)に変位・変形を与えていない。

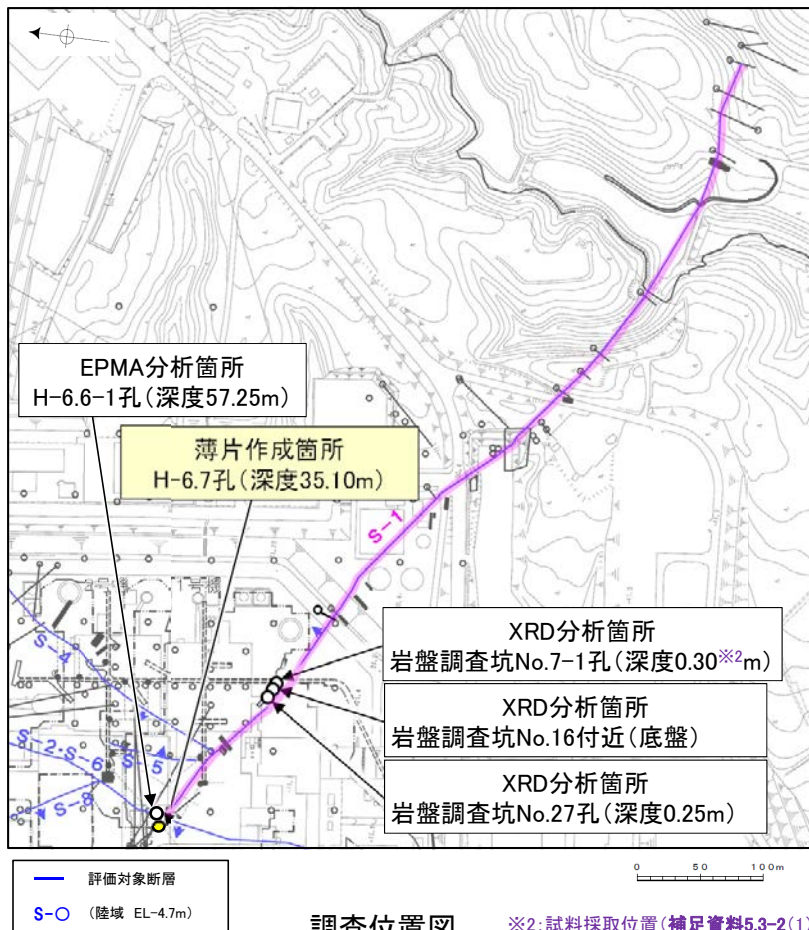
詳細観察範囲写真

○薄片①の範囲A及び薄片②の範囲A, Bにおいて、粘土鉱物(I/S混合層)が最新面1, 2を横断して分布し、最新面1, 2が不連続になっており、不連続箇所の粘土鉱物(I/S混合層)に変位・変形は認められない※1(P.5-83, 5-84, 5-88, 5-89, **補足資料5.4-2(1)-1** P.5.4-2-9, 10)。

・不連続箇所の粘土鉱物(I/S混合層)に変位・変形(せん断面や引きずりなど)は認められない(P.5-83, 5-84)。
・不連続箇所には、I/S混合層生成以降の注入の痕跡や、薄片作成時等の乱れの影響は認められない(P.5-83, 5-84)。

○以上のことを踏まえると、S-1の最新活動はI/S混合層の生成以前であり、S-1に後期更新世以降の活動は認められない。

※1: 薄片①の範囲Bについては、粘土鉱物(I/S混合層)が最新面2付近に分布し、最新面2が不連続になるものの、粘土鉱物(I/S混合層)が最新面2を明瞭に横断しておらず、最新面2と粘土鉱物(I/S混合層)との切り合い関係が不明確である(**補足資料5.4-2(1)-1** P.5.4-2-6)。

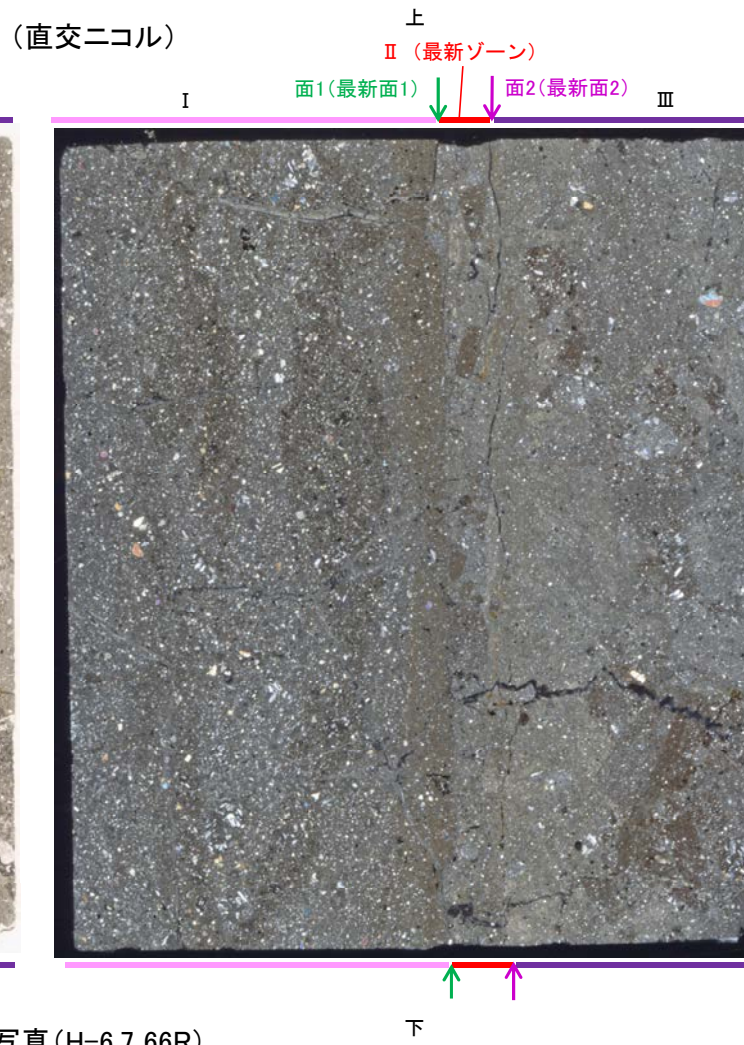
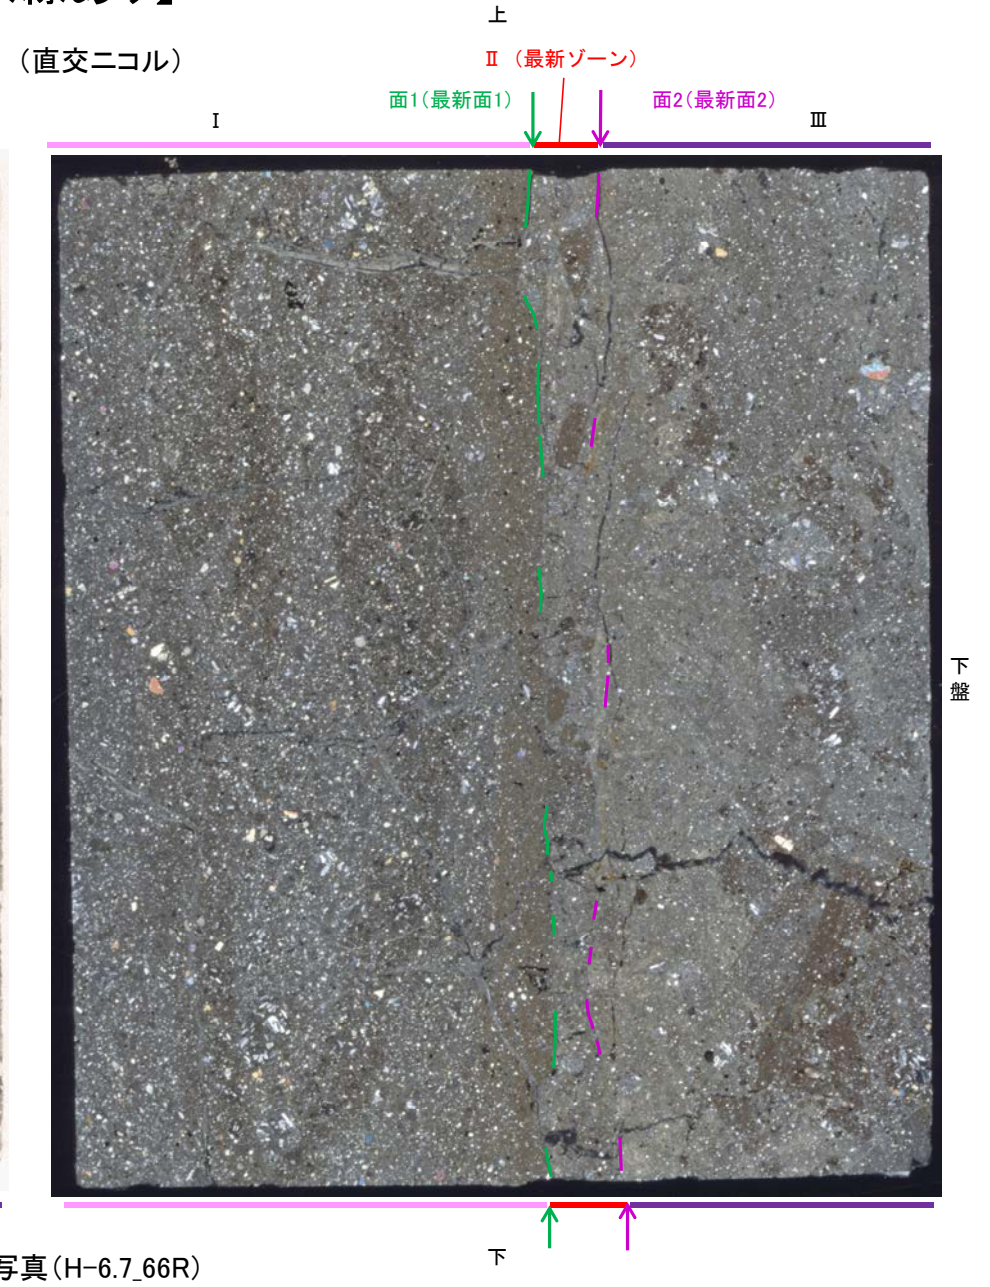
薄片①写真(H-6.7_66R)

- 薄片①で実施した微視的観察(薄片観察)の結果, 色調や礫径などから, 上盤側よりⅠ～Ⅲに分帯した。
- そのうち, 最も細粒化している分帯Ⅱを最新ゾーンとして抽出した。
- 最新ゾーンと分帯Ⅰとの境界に, 面1(緑矢印)が認められる。面1は全体的に不明瞭だが, 最新ゾーンの中では比較的連続性がよい面である。
- 最新ゾーンと分帯Ⅲとの境界に, 面2(紫矢印)が認められる。面2は全体的に不明瞭だが, 最新ゾーンの中では比較的連続性がよい面である。
- 最新ゾーン中に認められるY面は面1, 面2のみであり, 面1, 面2は同程度の直線性・連続性を有することから, 面1を最新面1, 面2を最新面2とし, それぞれについて変質鉱物との関係を確認する。

- I : 単ニコルで褐灰～暗褐灰色, 直交ニコルで暗灰色の干渉色を呈する凝灰岩からなる。径4mm以下の岩片や鉱物片が細粒な基質に含まれている。岩片, 鉱物片は垂角～垂円形である。割れ目に粘土鉱物が生成している。
- II (最新ゾーン) : 単ニコルで褐灰色, 直交ニコルで黄～灰色の干渉色を呈する。粘土鉱物を含む細粒物からなる。径4mm以下の岩片や鉱物片が細粒な基質に含まれる。岩片, 鉱物片は角～垂円形である。基質中や岩片の縁辺部に粘土鉱物が生成している。
- III : 単ニコルで褐灰色, 直交ニコルで黄～灰色の干渉色を呈する凝灰岩からなる。径4mm以下の岩片や鉱物片が細粒な基質に含まれており, 径13mmの岩片も含まれる。岩片, 鉱物片は角～垂円形である。基質中や岩片の縁辺部に粘土鉱物が生成している。

・最新ゾーンと分帯 I との境界に、面1(緑矢印)が認められる。面1は全体的に不明瞭だが、最新ゾーンの中では比較的連続性がよい面である。
・最新ゾーンと分帯 III との境界に、面2(紫矢印)が認められる。面2は全体的に不明瞭だが、最新ゾーンの中では比較的連続性がよい面である。

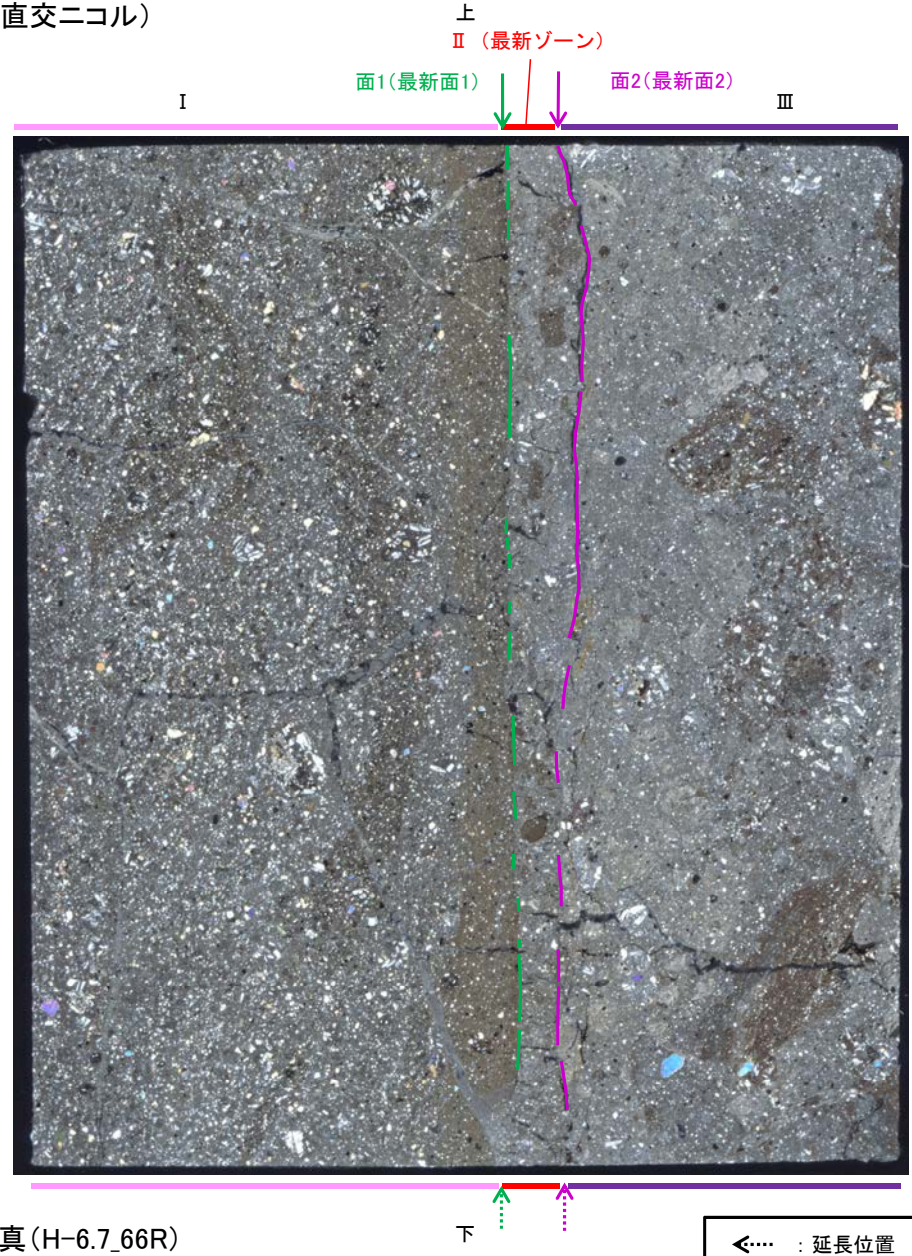
薄片②写真(H-6.7_66R)

- 薄片②で実施した微視的観察(薄片観察)の結果、色調や礫径などから、上盤側よりⅠ～Ⅲに分帯した。
- そのうち、最も細粒化している分帯Ⅱを最新ゾーンとして抽出した。
- 最新ゾーンと分帯Ⅰとの境界に、面1(緑矢印)が認められる。面1は全体的に不明瞭だが、最新ゾーンの中では比較的連続性がよい面である。
- 最新ゾーンと分帯Ⅲとの境界に、面2(紫矢印)が認められる。面2は全体的に不明瞭だが、最新ゾーンの中では比較的連続性がよい面である。
- 最新ゾーン中に認められるY面は面1、面2のみであり、面1、面2は同程度の直線性・連続性を有することから、面1を最新面1、面2を最新面2とし、それぞれについて変質鉱物との関係を確認する。

- I : 単ニコルで褐灰～暗褐灰色、直交ニコルで暗灰色の干渉色を呈する凝灰岩からなる。径4mm以下の岩片や鉱物片が細粒な基質に含まれている。岩片、鉱物片は垂角～垂円形である。割れ目に粘土鉱物が生成している。
- II (最新ゾーン) : 単ニコルで褐灰色、直交ニコルで黄～灰色の干渉色を呈する。粘土鉱物を含む細粒物からなる。径3mm以下の岩片や鉱物片が細粒な基質に含まれる。岩片、鉱物片は角～垂円形である。基質中や岩片の縁辺部に粘土鉱物が生成している。
- III : 単ニコルで褐灰色、直交ニコルで黄～灰色の干渉色を呈する凝灰岩からなる。径4mm以下の岩片や鉱物片が細粒な基質に含まれており、径14mmの岩片も含まれる。岩片、鉱物片は角～垂円形である。基質中や岩片の縁辺部に粘土鉱物が生成している。

- ・最新ゾーンと分帯 I との境界に、面1(緑矢印)が認められる。面1は全体的に不明瞭だが、最新ゾーンの中では比較的連続性がよい面である。
- ・最新ゾーンと分帯 III との境界に、面2(紫矢印)が認められる。面2は全体的に不明瞭だが、最新ゾーンの中では比較的連続性がよい面である。

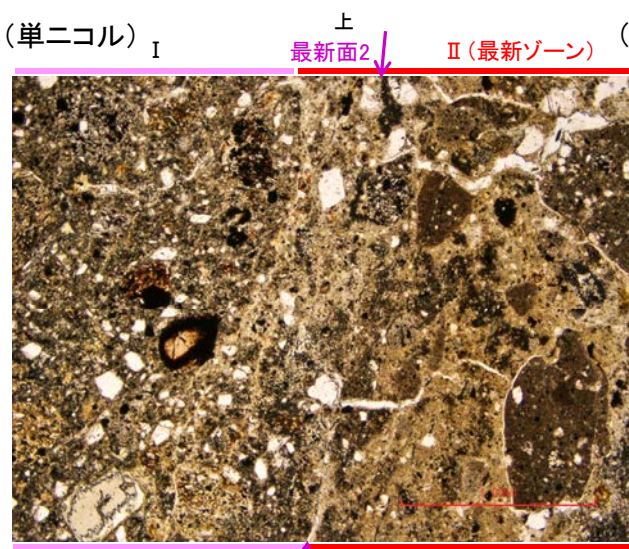
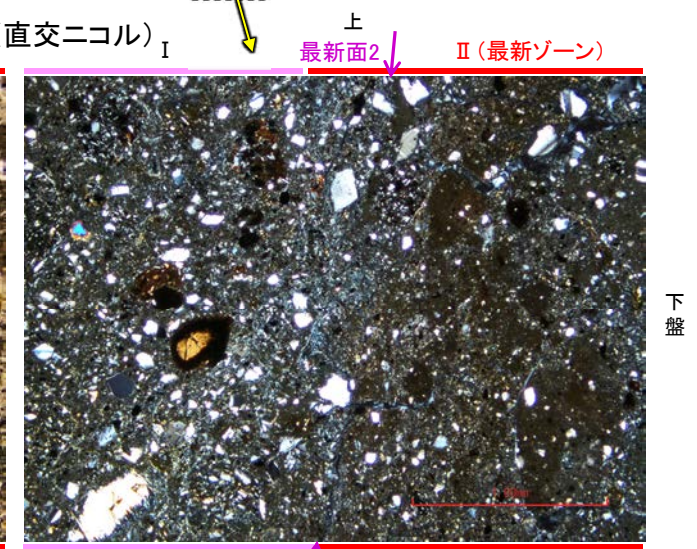
・不連続箇所の粘土鉱物(I/S混合層)に変位・変形(せん断面や引きずりなど)は認められない。
 ・不連続箇所には、I/S混合層生成以降の注入の痕跡や、薄片作成時等の乱れの影響は認められない。

・範囲Bの上部において、最新ゾーンと分帯 I との境界は不明瞭であり、境界の下盤側に分布する直線的な面構造を最新面とした。
 ・ステージ回転写真は補足資料5.4-2(1)-2 P.5.4-2-27

- 主要な岩片
- 変質部(I/S混合層)
- 斜長石などの鉱物片
- 不透明鉱物
- 空隙部
- 主要な岩片等を除く基質部
- 最新面2

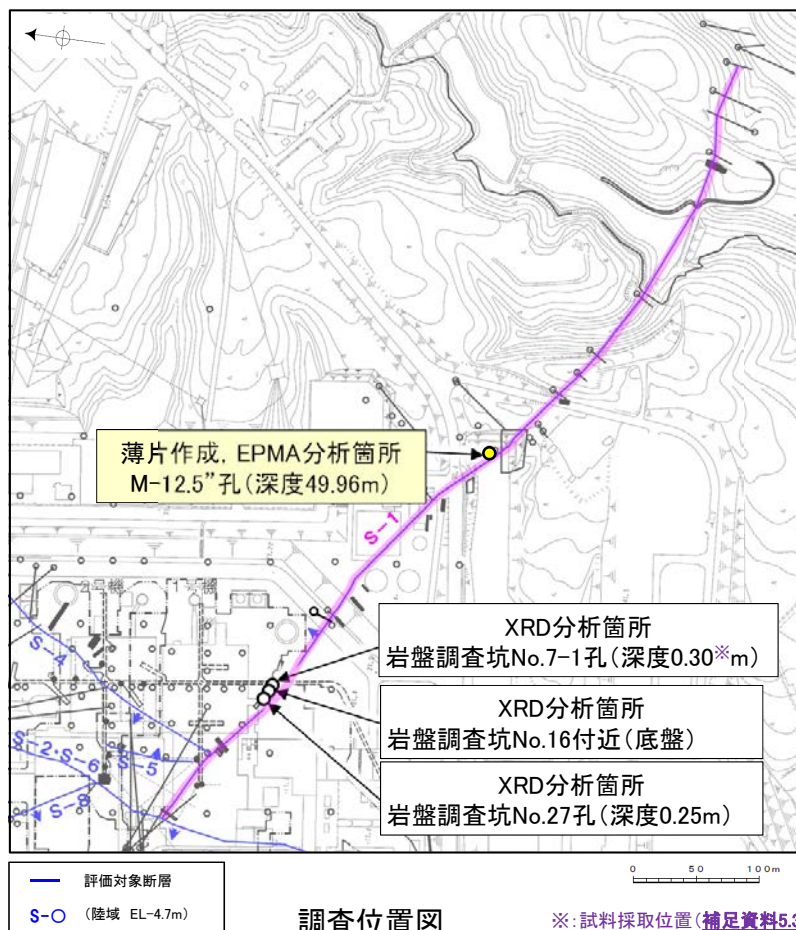
○以上のことを踏まえると、S-1の最新活動は碎屑岩脈の形成以前であり、S-1に後期更新世以降の活動は認められない。

○範囲Aにおいて詳細に観察した結果、碎屑岩脈が最新面1を横断して分布し、横断箇所に変位・変形は認められない。
 ○なお、薄片作成時等に生じた空隙は、明確に認定できる最新面1を横断する碎屑岩脈の構造に影響を与えていないことから、横断箇所は薄片作成時等の乱れの影響を受けていないと判断した。

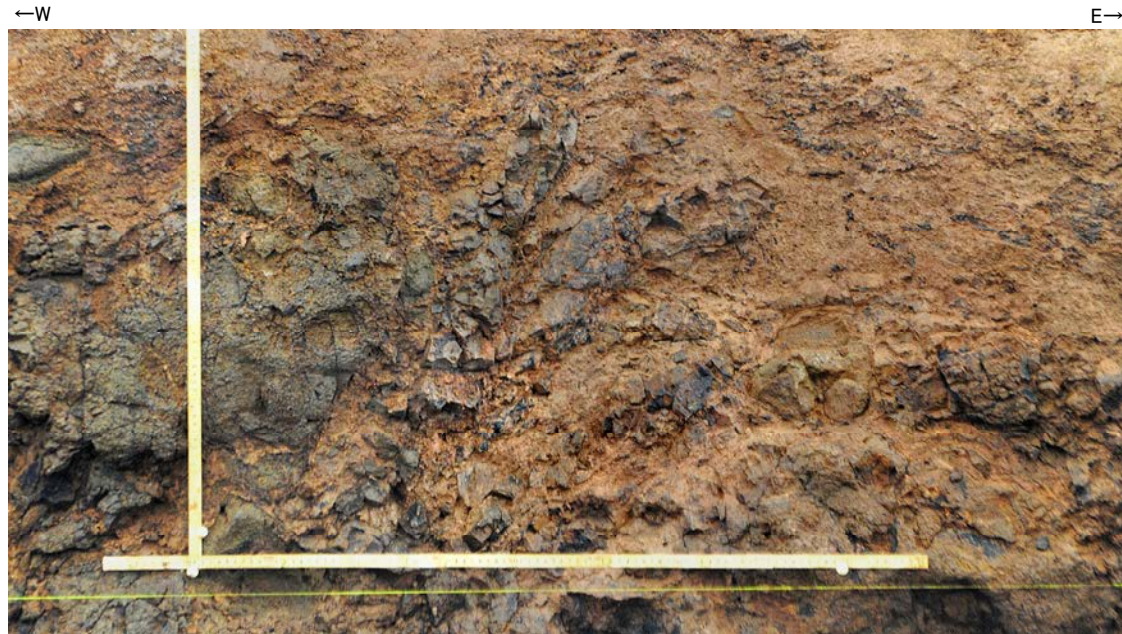
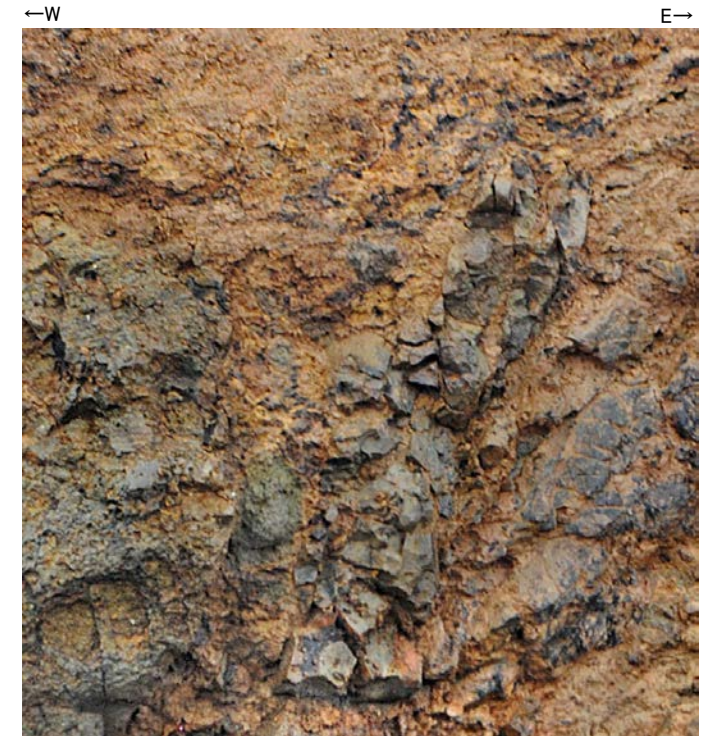
A.北面調査箇所(礫, 構造等を加筆)

- ・S-2・S-6付近の岩盤上面(図中青点線)の凹部には、MI段丘堆積物が入り込むように堆積している。
- ・凹部を挟んで両側のMI段丘堆積物の基底は、ほぼ同じ高さである。
- ・S-2・S-6直上のMI段丘堆積物中には、せん断面は認められない。
- ・S-2・S-6上方のMI段丘堆積物中には、堆積構造(図中黄点線)が認められ、この堆積構造に乱れは認められない。

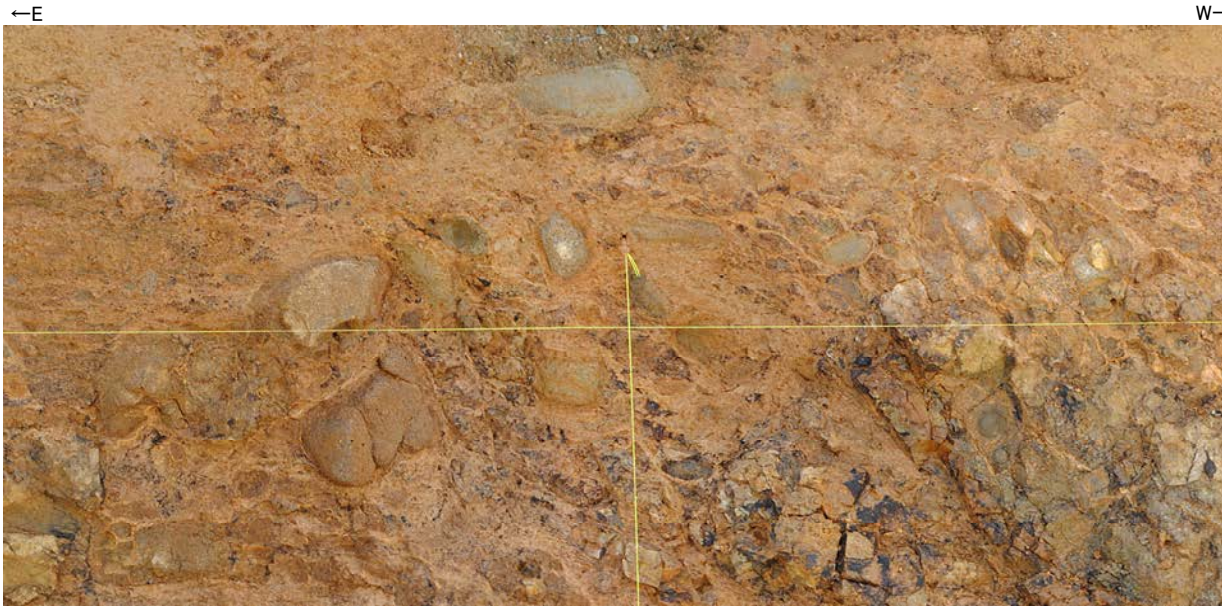
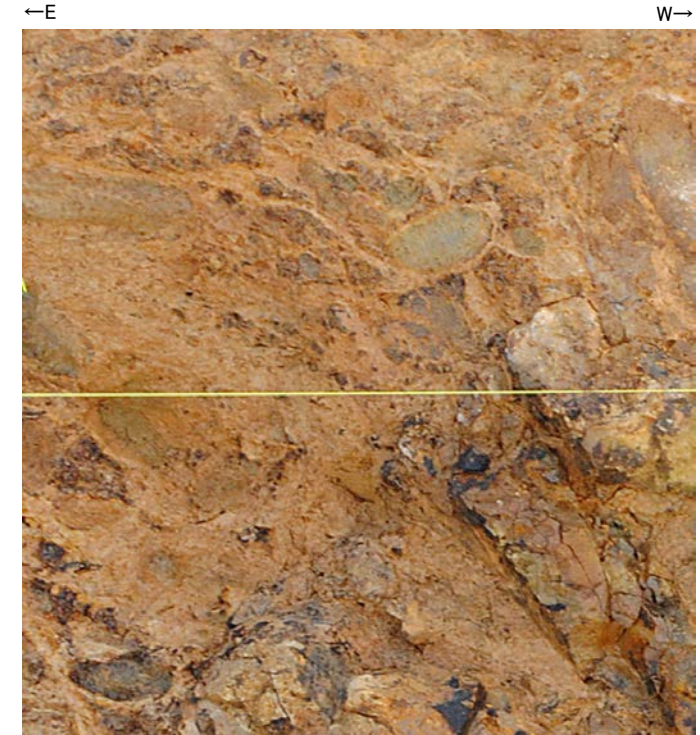
B. 南面調査箇所(礫, 構造等を加筆)

- ・ S-2・S-6付近の岩盤上面(図中青点線)の凹部には、M I 段丘堆積物が入り込むように堆積している。
- ・ 凹部を挟んで両側のM I 段丘堆積物の基底は、ほぼ同じ高さである。
- ・ S-2・S-6直上のM I 段丘堆積物中には、せん断面は認められない。
- ・ S-2・S-6上方のM I 段丘堆積物中の凹部には、西側の岩盤面に対してアバットする堆積構造(図中黄点線)が認められ、この堆積構造に乱れは認められない。

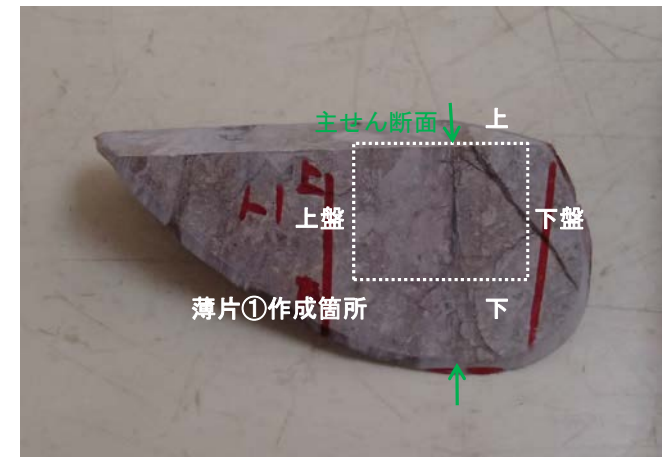
ブロック写真

右ブロック採取箇所

CT画像(F-8.5' 孔)
