# 5.5.2 S-2・S-6 (1) F-8.5' 孔 - 鉍物の同定(EPMA分析(定量)) -

## 5.6 S-4の活動性評価

## 5.6.1 上載地層法による活動性評価(S-4)

## 5.6.2 鉍物脈法による活動性評価(S-4)

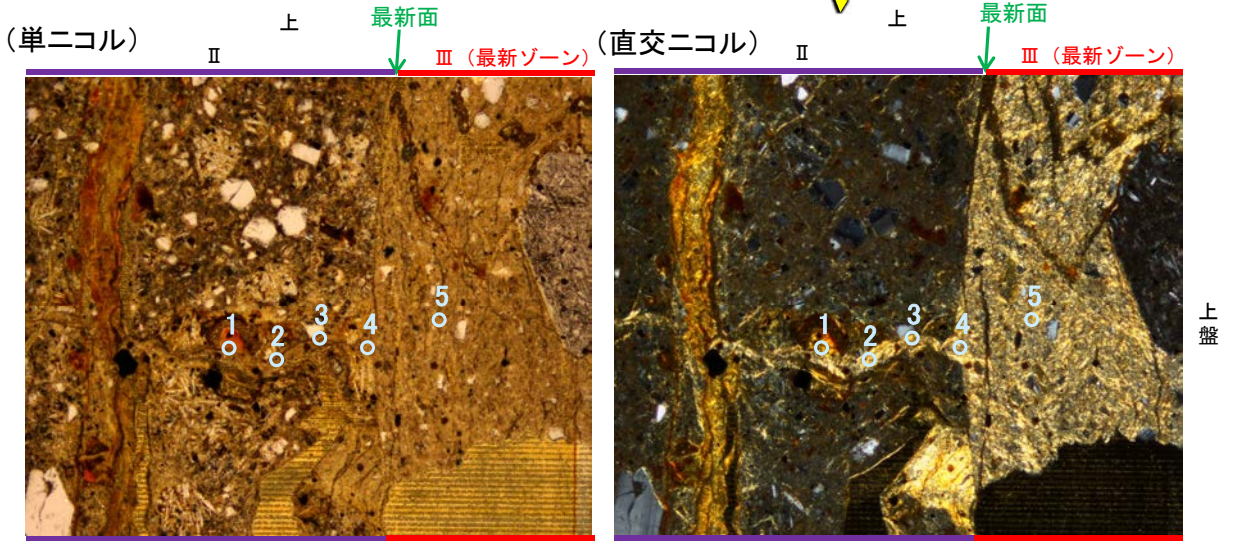
EPMA分析(マッピング)\*範囲写真

○最新面の認定を行ったものと同一薄片で実施した, EPMA分析(定量)による化学組成の検討結果から, 最新ゾーンやその周辺に分布する粘土鉍物はI/S混合層であると判断した。

● 分析値(S-2・S-6 F-8.5' 孔)  
○ 分析番号位置は右図  
● その他の分析値(敷地の粘土鉍物)

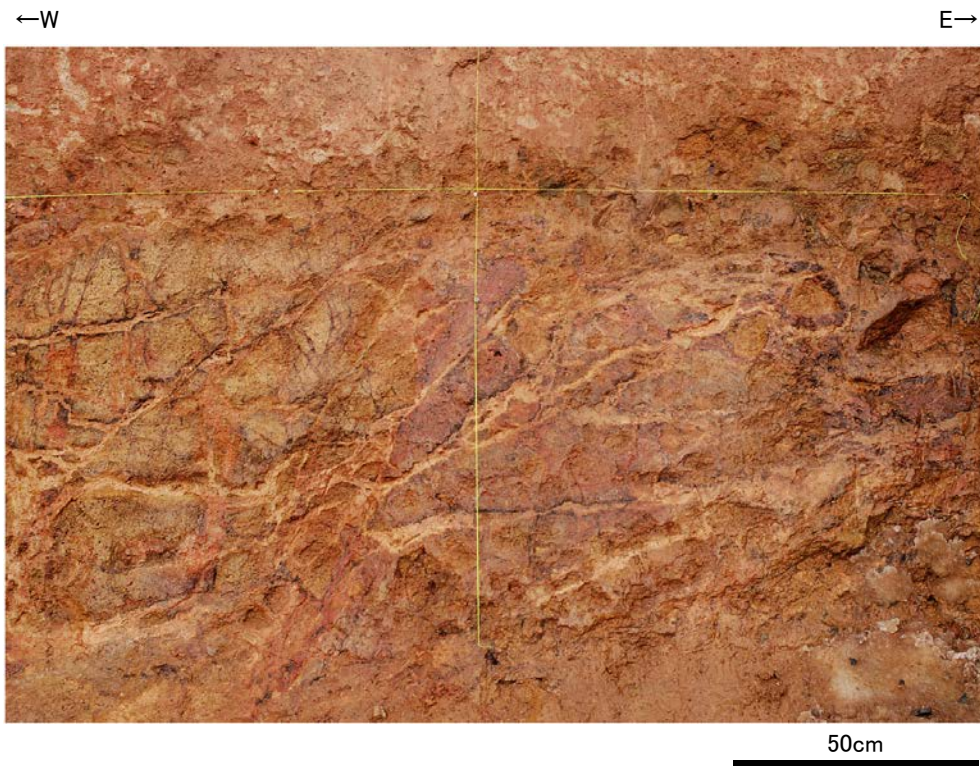
新北面写真(S-4等を加筆)

- ・新北面において、幅2.0~10cmの固結した破碎部及び幅フィルム状~1.5cmの粘土状破碎部を伴うS-4を確認した。
- ・岩盤の安山岩(角礫質)の上位には、下位からH I a段丘堆積物、赤色土壌が分布する。

- ・走向傾斜N32E/68NW(走向は真北基準)を示し、せん断面に沿って固結した粘土・砂状破碎部が幅2.0~10cmで分布する。
- ・せん断面は明瞭であり、下部でフィルム状~1cm、中部で0.5~1.5cmの明褐~黄灰色の粘土を挟む。
- ・一方、最上部では不明瞭であるが、西側の黄褐色の安山岩(角礫質)と東側の赤褐色の固結した破碎部の境界(色調境界)として識別できる。
- ・固結した粘土・砂状破碎部は灰~赤褐色を呈し、流理状の構造を伴う。

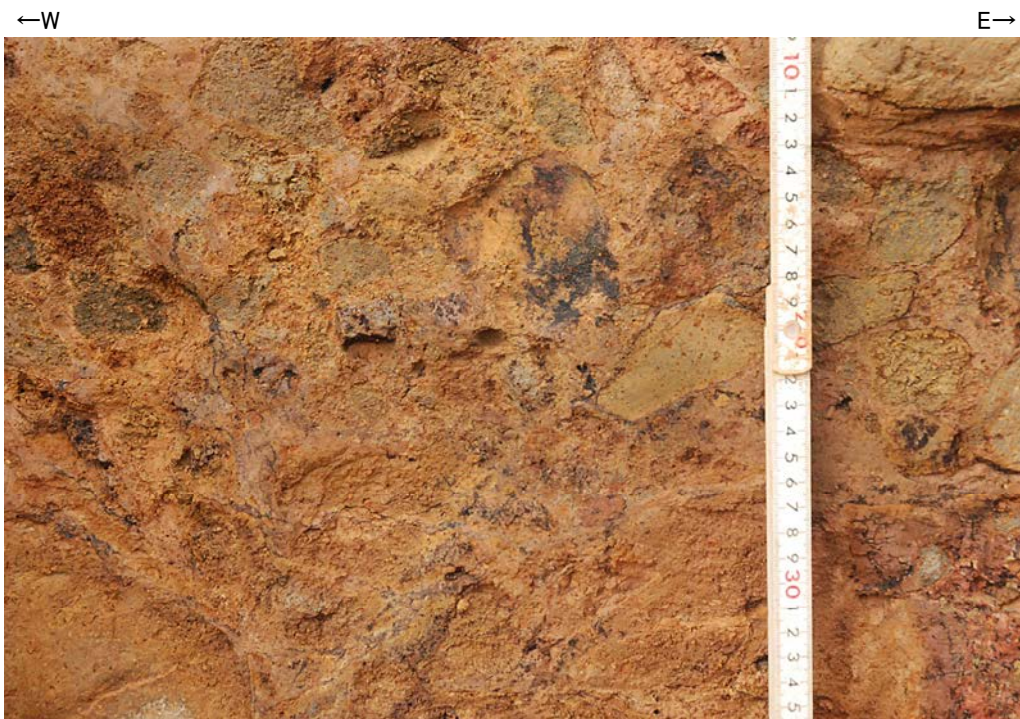
新北面:掘り込み後 壁面拡大写真(S-4等を加筆)

OS-4の主せん断面は、黒色被膜が多く認められる帯状の部分※(固結した破碎部の可能性がある)の西縁の直線的な境界として認められ、岩盤上面まで連続する。  
OS-4は、岩盤上面及びその上位のH I a段丘堆積物に変位・変形を与えていない。

S-4(主せん断面) 黒色被膜  
黒色被膜が多く認められる帯状の部分※

・黄褐～赤褐色を呈する安山岩(角礫質)からなり、風化を受けてナイフで割れる程度に軟質である。一部で硬質な岩芯を残す角礫状部が認められ、この部分は灰色を呈する。

・明褐～黄褐色を呈するシルト質細砂の基質に、灰色、暗灰色、赤褐色、黄灰色等、雑多な色調を呈する安山岩礫を含む砂礫層からなる。  
・礫径は概ね5～15cmであるが、基質部にも、より細粒な礫が識別できる。

・主せん断面は、黒色被膜が多く認められる帯状の部分※の西縁の直線的な境界として認められる。この帯状の部分は厚さ約2cmで分布し、風化により軟質化した周辺の岩盤よりやや硬質かつ細粒である。この帯状の部分において、S-4の主せん断面と斜交する方向に配列する微細な割れ目に黒色被膜が沈着している。  
・S-4は、岩盤上面まで連続し、岩盤上面及びその上位のH I a段丘堆積物に変位・変形を与えていない。

・S-4の主せん断面に沿って分布する黒色被膜が多く認められる帯状の部分については、その内部に変形構造は確認できないが、周辺岩盤より細粒化しており、S-4の主せん断面と斜交する方向に配列する微細な割れ目が多いことから、S-4の固結した破碎部の可能性がある。  
・なお、この部分は、後述する(P.5-137, 5-138)CT画像観察において確認された、S-4の主せん断面に沿って分布する相対的な高密度部(固結した破碎部の可能性がある)に対応するものと考えられる。

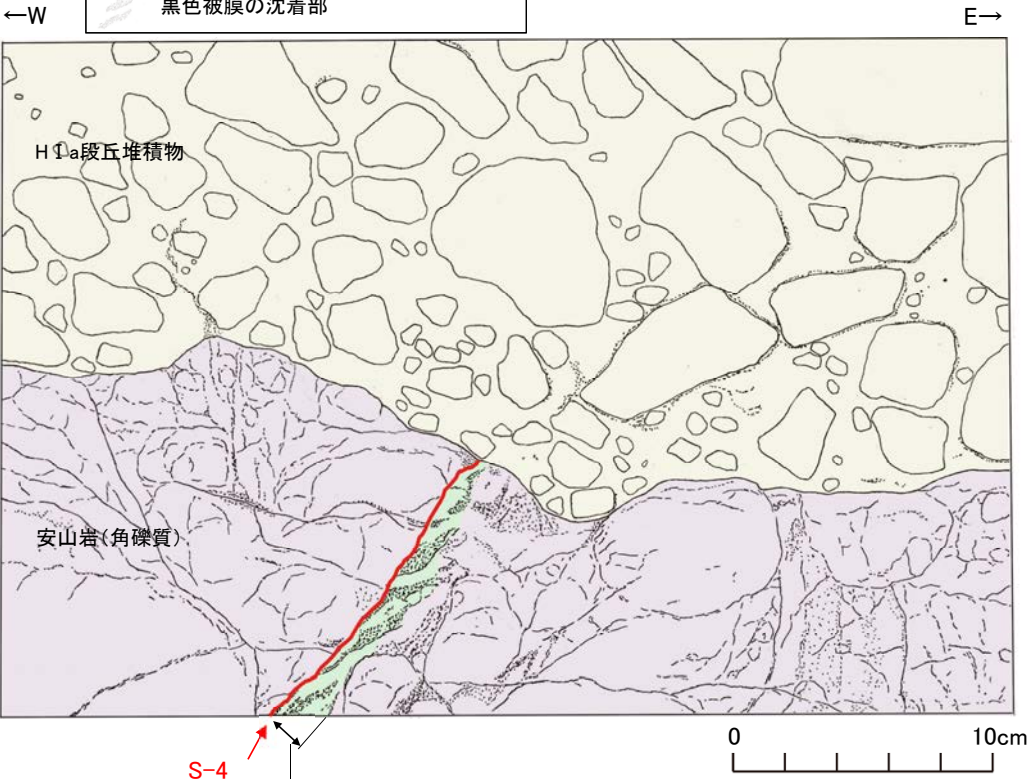
新北面:掘り込み後 壁面拡大スケッチ

OS-4の主せん断面は、黒色被膜が多く認められる帯状の部分(固結した破碎部の可能性がある)の西縁の直線的な境界として認められ、岩盤上面まで連続する。  
OS-4は、岩盤上面及びその上位のH I a段丘堆積物に変位・変形を与えていない。

S-4 (主せん断面) 黒色被膜が多く認められる帯状の部分  
(固結した破碎部の可能性がある(前頁参照))

S-4 (主せん断面) 黒色被膜 黒色被膜が多く認められる帯状の部分  
(固結した破碎部の可能性がある(前頁参照))

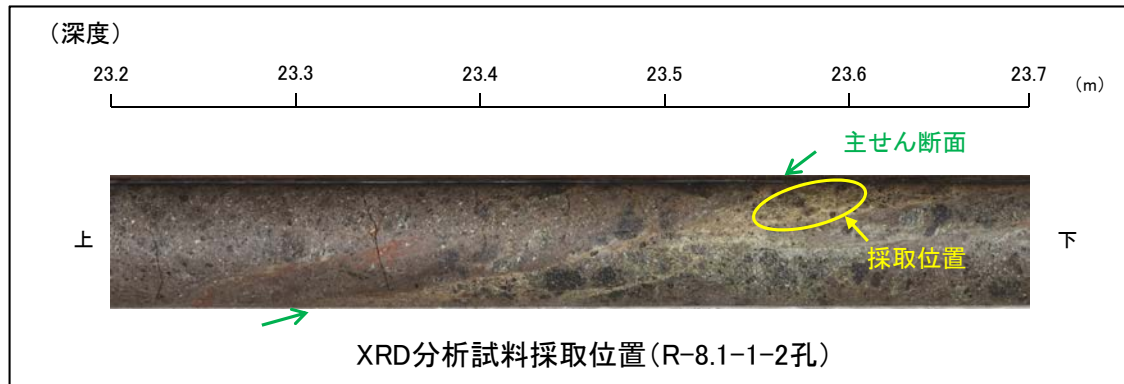
回折チャート(不定方位)\_R-8.1-1-2孔 補足資料5.3-3(1) P.5.3-3-27

○最新ゾーン付近でXRD分析を実施した結果, 主な粘土鉱物としてスメクタイトが認められる。  
○スメクタイトについて詳細な結晶構造判定を行うために, 同一断層の別孔(R-8.1-1-3孔)の破碎部においてXRD分析(粘土分濃集)を実施した結果, I/S混合層と判定した。

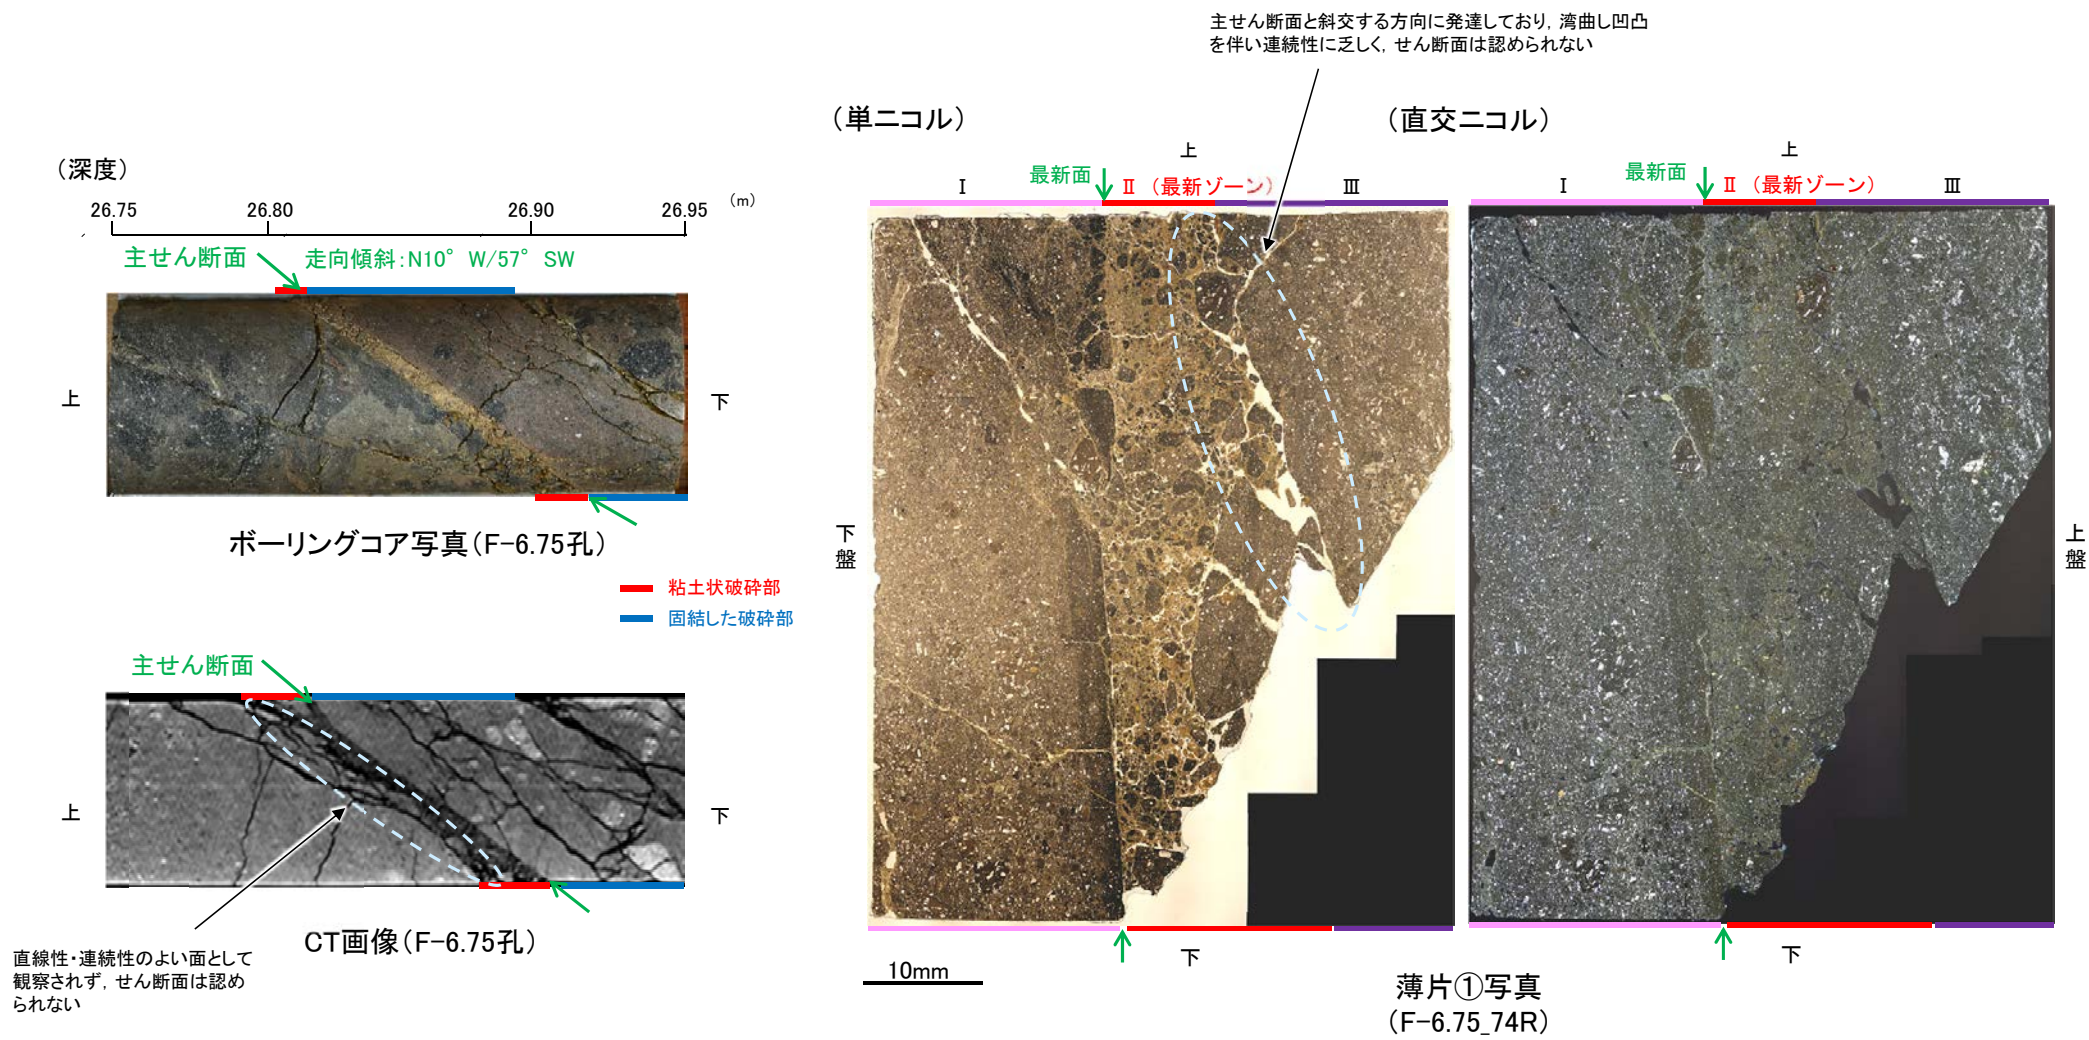
○OCT画像観察の結果、粘土状破碎部の上盤側境界は直線性・連続性のよい面として観察されず、せん断面は認められない。  
 ○粘土状破碎部の上盤側境界は、薄片における最新ゾーンと分帯Ⅲとの境界に対応し、この境界は主せん断面と斜交する方向に発達しており、湾曲し凹凸を伴い連続性に乏しく、せん断面は認められない。
