S-1の性状

- S-1
- ・概ね北西-南東走向(一般走向N60° W), 北東傾斜(80~70° NE※)で, 全長780mであり, 南東部では東西走向に近づく。
- ・破砕部は, 粘土状破砕部, 固結した破砕部からなる。
- ・破砕部の幅は平均14cm(最大27cm)である。

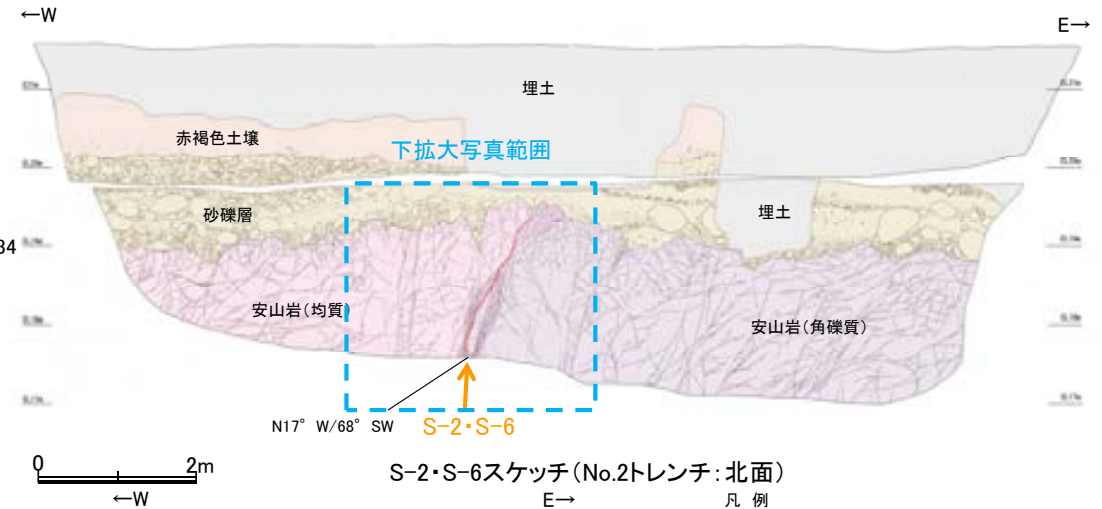
S-2・S-6の性状

- S-2・S-6
- ・概ね南北走向(一般走向N11° E), 西傾斜(60° NW※)で, 全長600mである。
- ・破砕部は, 粘土状破砕部(一部砂状, 角礫状破砕部あり), 固結した破砕部からなり, 粘土状破砕部が認められない箇所もある。
- ・破砕部の幅は平均29cm(最大108cm)である。

※傾斜の確認位置:トレンチ

破砕部の性状についての詳細は, [補足資料2.4-1](#)(1) P.2.4-1-24~34 断層長さについての詳細は, [補足資料2.3-4](#)(2)

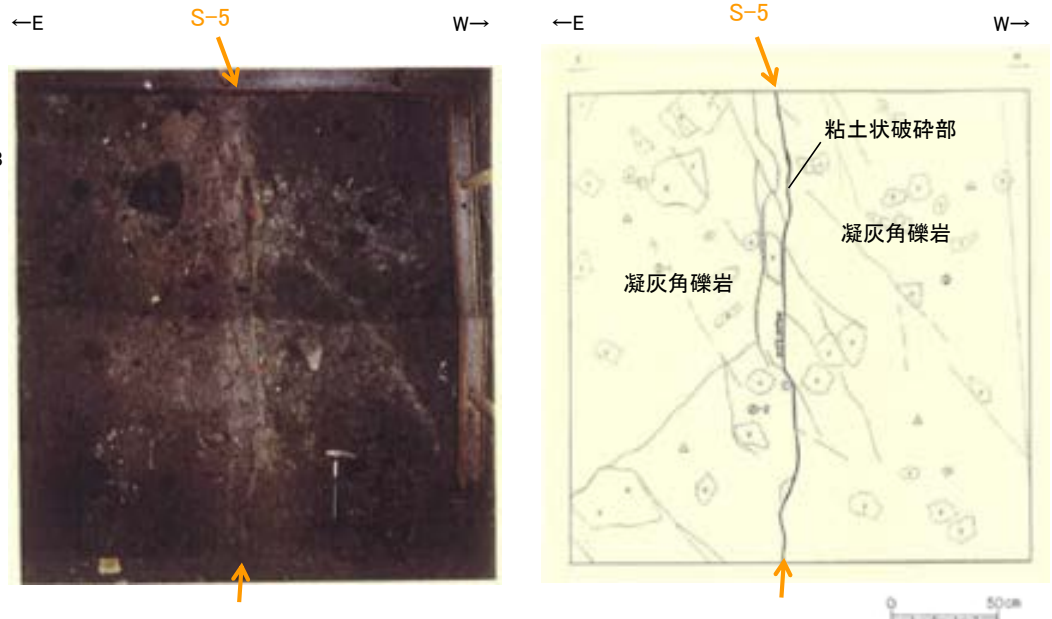
S-5の性状

- S-5
- ・概ね南北走向(一般走向 $N4^{\circ}E$), 東傾斜($70^{\circ}SE^{※}$)で, 全長70mである。
- ・破碎部は, 粘土状破碎部, 固結した破碎部からなる。
- ・破碎部の幅は平均3cm(最大7cm)である。

S-5写真(試験坑d: 切羽)

S-5スケッチ(試験坑d: 切羽)

破碎部の性状についての詳細は, [補足資料2.4-1\(1\)](#) P.2.4-1-45~48
断層長さについての詳細は, [補足資料2.3-4](#) (4)

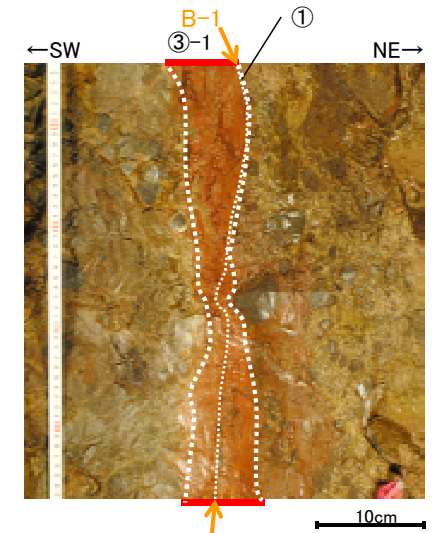
No.7付近底盤写真(下は破碎部加筆)

- 凡例
- == 破碎部
 - ① 粘土状破碎部
 - ③-1 固結した粘土・砂状破碎部

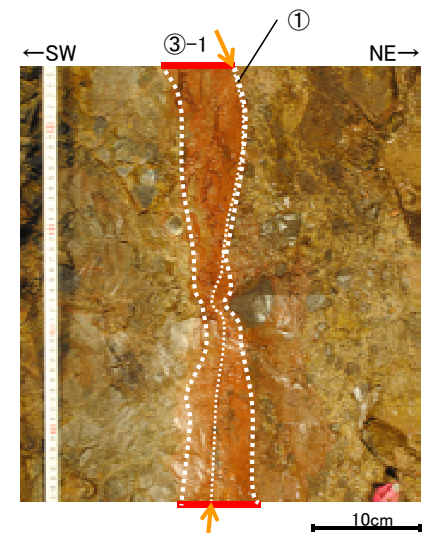
No.7付近底盤写真(破砕部加筆)

代表写真箇所 ※:底盤面で測定した幅

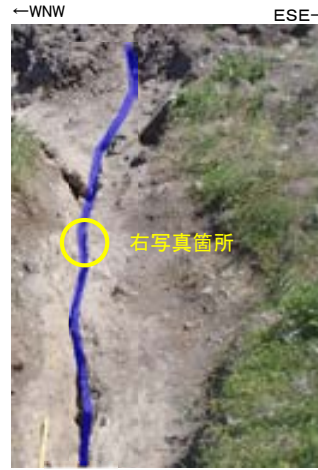
K-2
K-2写真 遠景(N地点)

- 概ね南北走向(一般走向N19° E), 東傾斜(72° SE*)で, 全長180m以上である。
- 破碎部は, 粘土状破碎部(一部, 砂状, 角礫状破碎部あり), 固結した破碎部からなり, 粘土状破碎部が認められない箇所もある。
- 破碎部の幅は平均28cm(最大94cm)である。

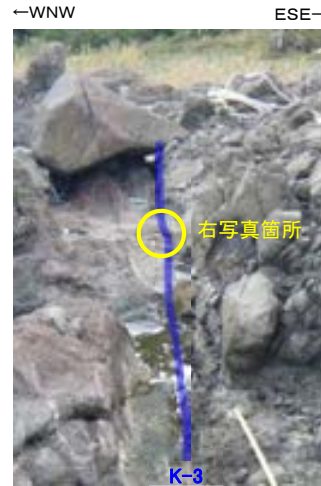
K-3写真 遠景(N地点)

- K-3
- ・概ね南北走向(一般走向N16° E), 東傾斜(70° SE※)で, 全長200m以上である。
- ・破砕部は, 固結した破砕部からなる。
- ・破砕部の幅は平均12cm(最大20cm)である。

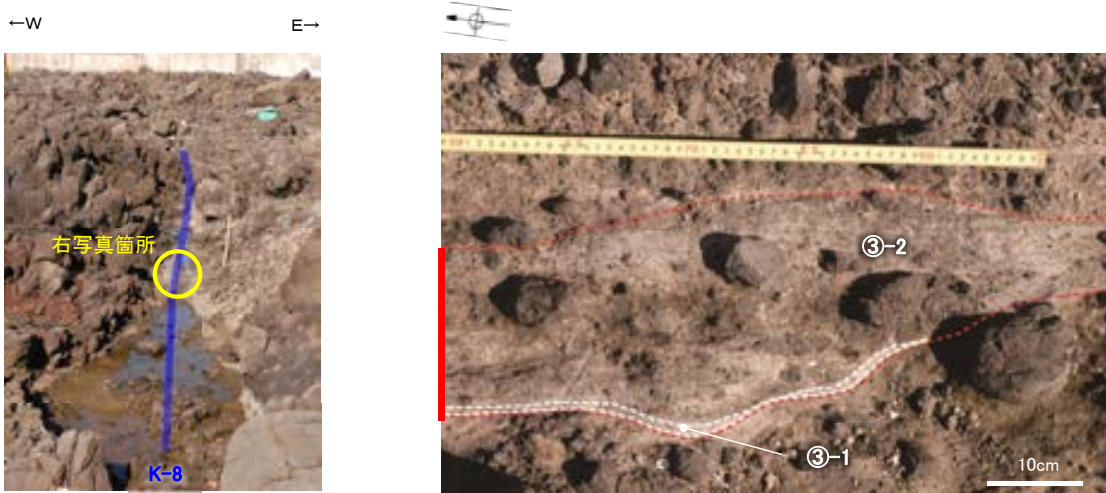
<p>測定番号a地点 遠景</p> <p>測定番号a地点の破砕部の状況</p>

代表写真箇所 ※: 地表面で測定した幅

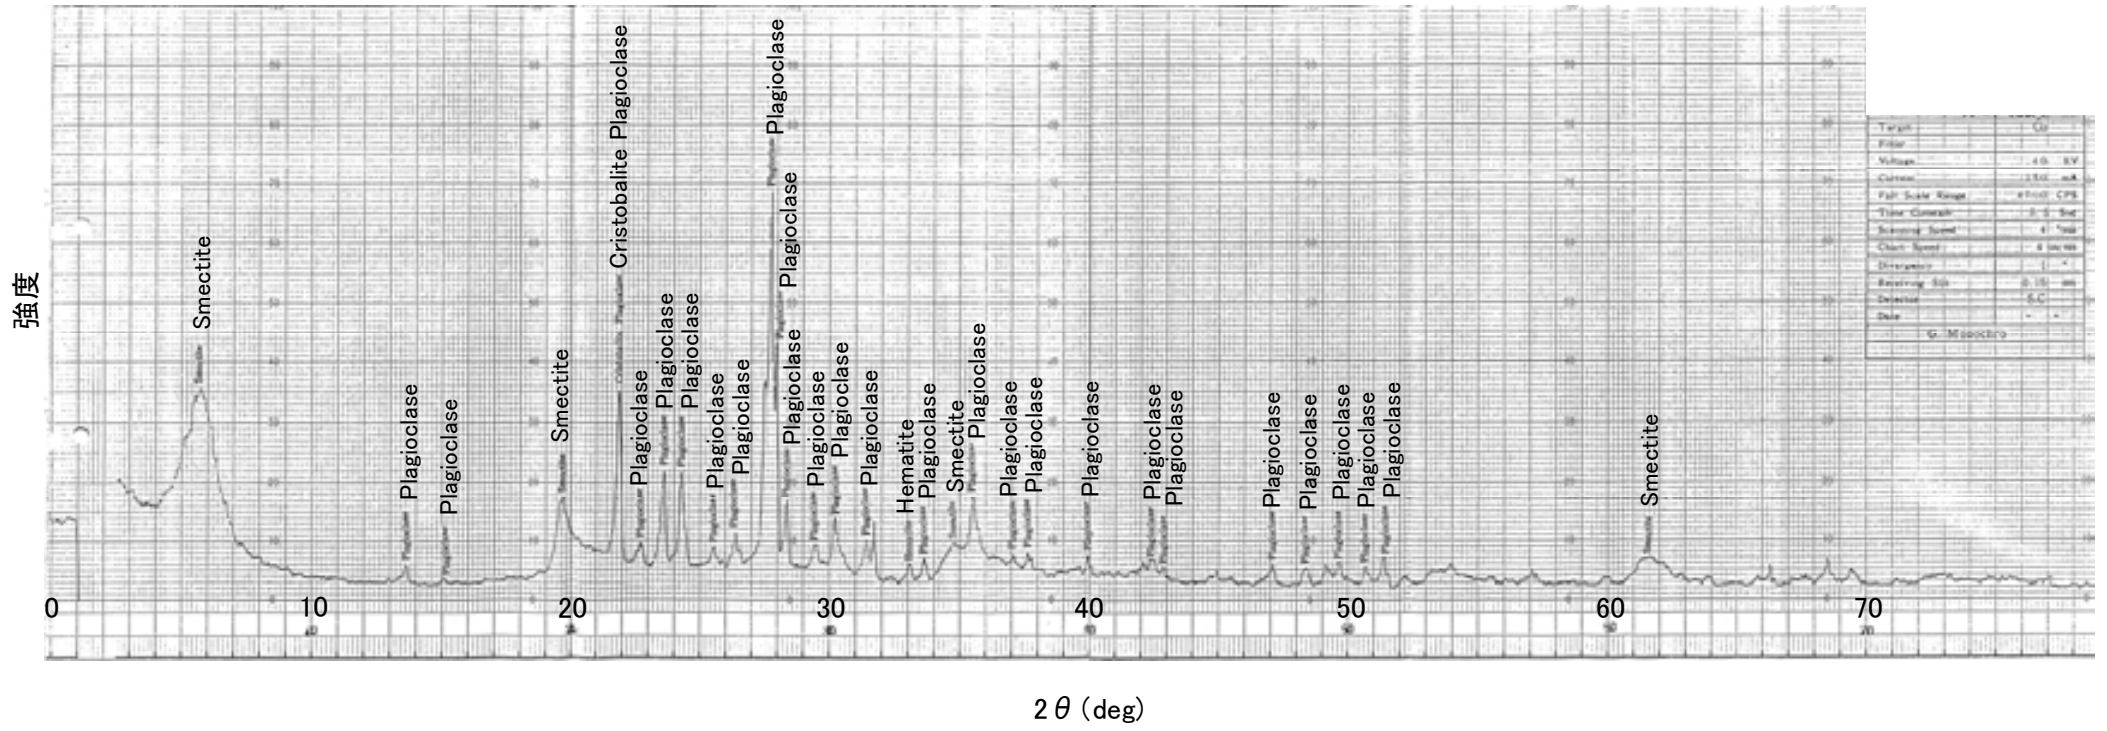
回折チャート

・粘土状破碎部(表中**橙色**)には、周辺の母岩の造岩鉱物である斜長石が主に含まれ、変質鉱物として、クリストバライト、スメクタイト、赤鉄鉱が主に認められる。
