#### (4) S-4の運動方向調査結果

# S-4の条線観察結果

(5) S-5の運動方向調査結果

(6) S-7の運動方向調査結果

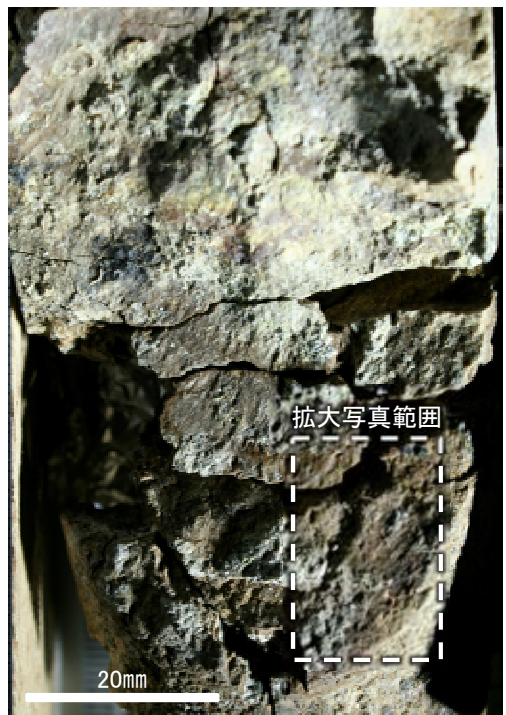
条線方向及びリーデルせん断から、逆断層センスを示す。

観察面写真

観察面拡大写真

詳細観察写真

・条線のレイクは120° R, 変位センスは左横ずれ逆断層センス

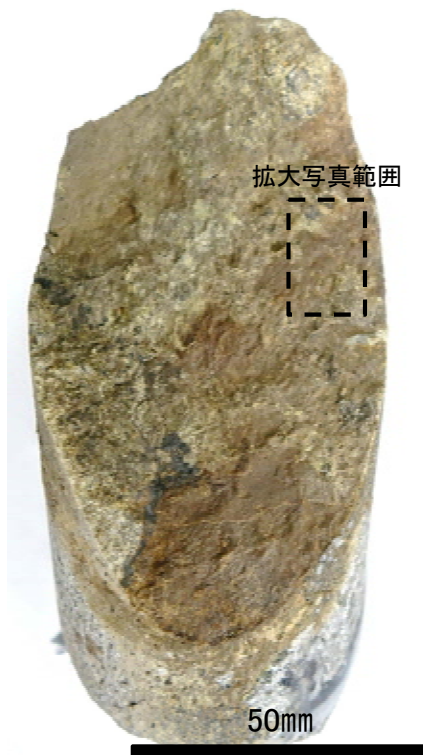
観察面写真

観察面拡大写真

詳細観察写真

・条線のレイクは150° R, 変位センスは不明

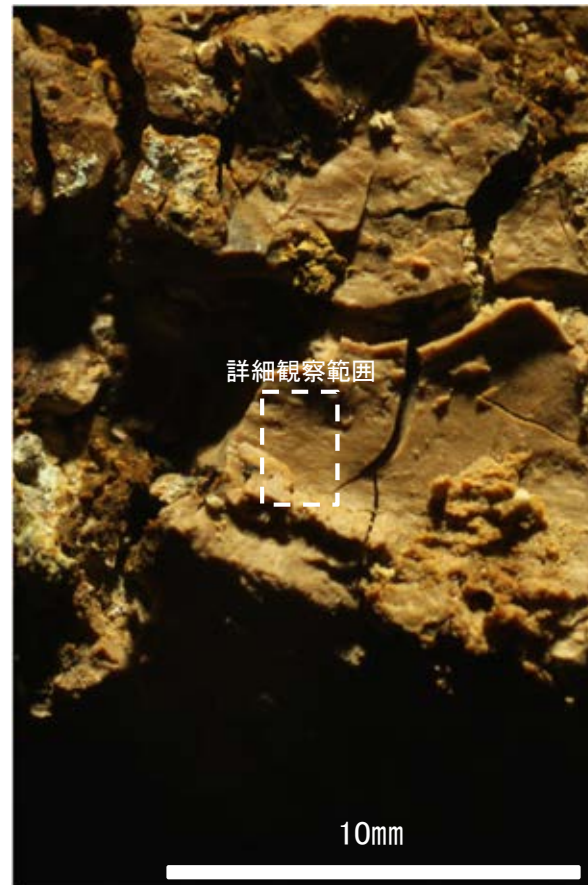
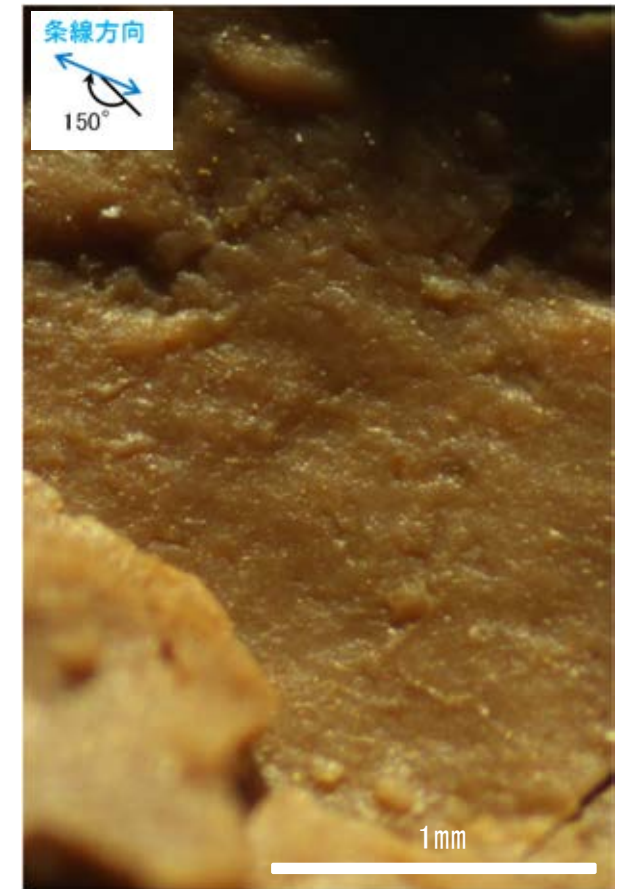
観察面写真

観察面拡大写真

詳細観察写真

・条線のレイクは150° R, 変位センスは不明

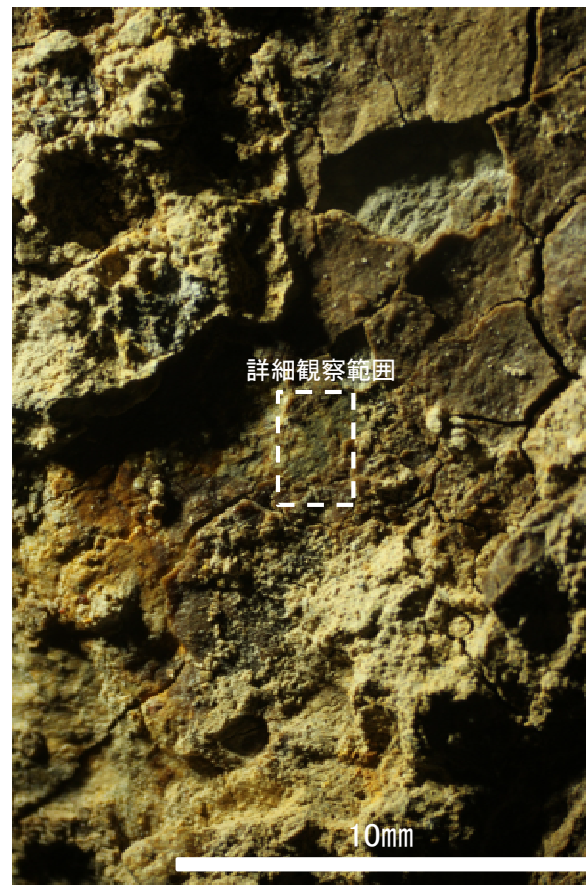
観察面写真

観察面拡大写真

詳細観察写真

・条線のレイクは135° R, 変位センスは不明

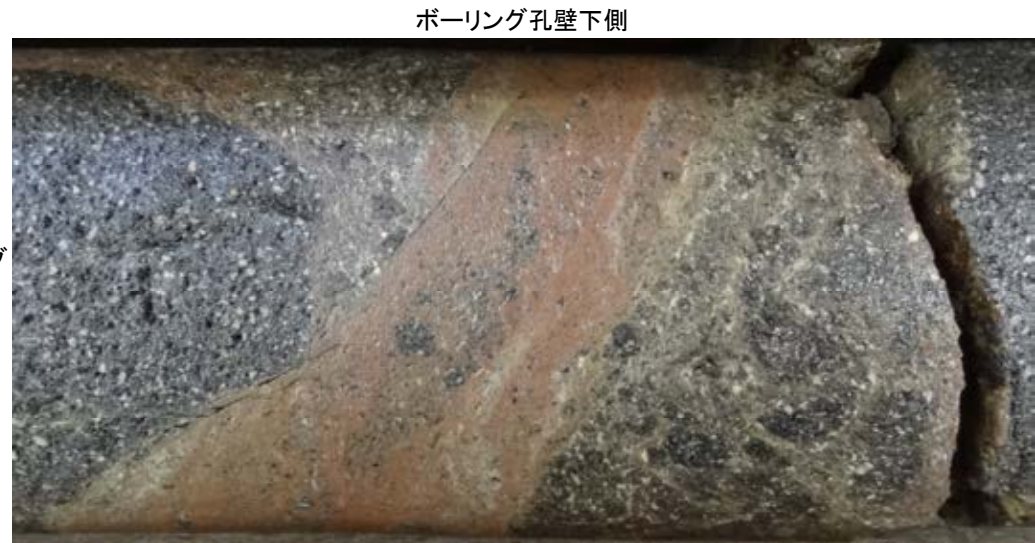
D-10.2-1SE孔(傾斜角60°)  
コア写真(深度61.0~61.5m)

・固結した破碎部中の変形構造から、見かけ上盤側下がりの変位が推定され、正断層センスが認定できる。

拡大写真(下は構造等を加筆)

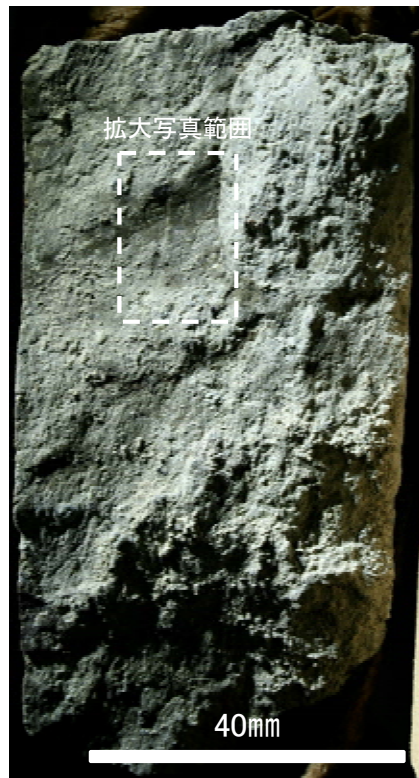
観察面写真

観察面拡大写真

詳細観察写真A

- ・条線①のレイクは25° R (下盤側換算), 変位センスは不明
- ・条線②のレイクは45° R (下盤側換算), 変位センスは左横ずれ正断層センス

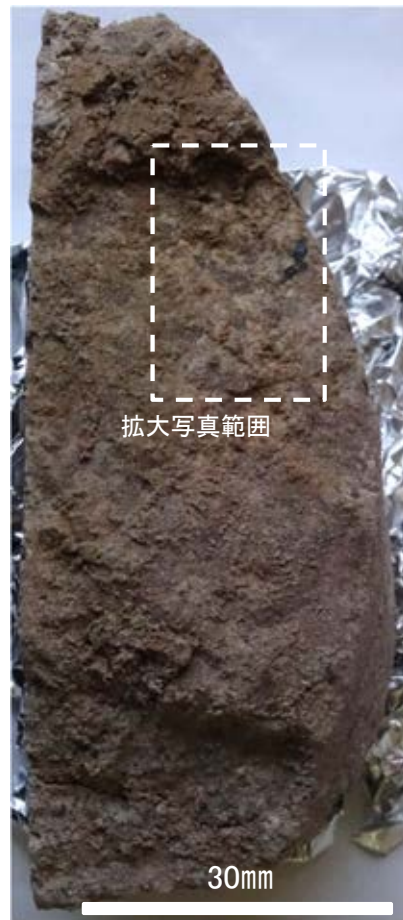
観察面写真

観察面拡大写真

詳細観察写真A

・条線のレイクは97° R (下盤側換算), 変位センスは不明

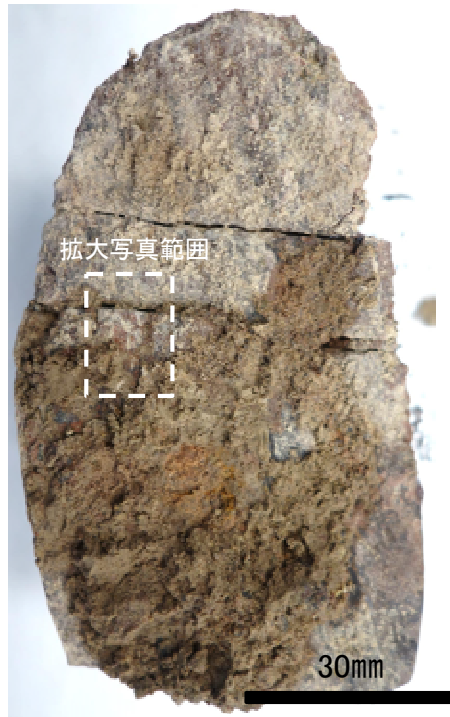
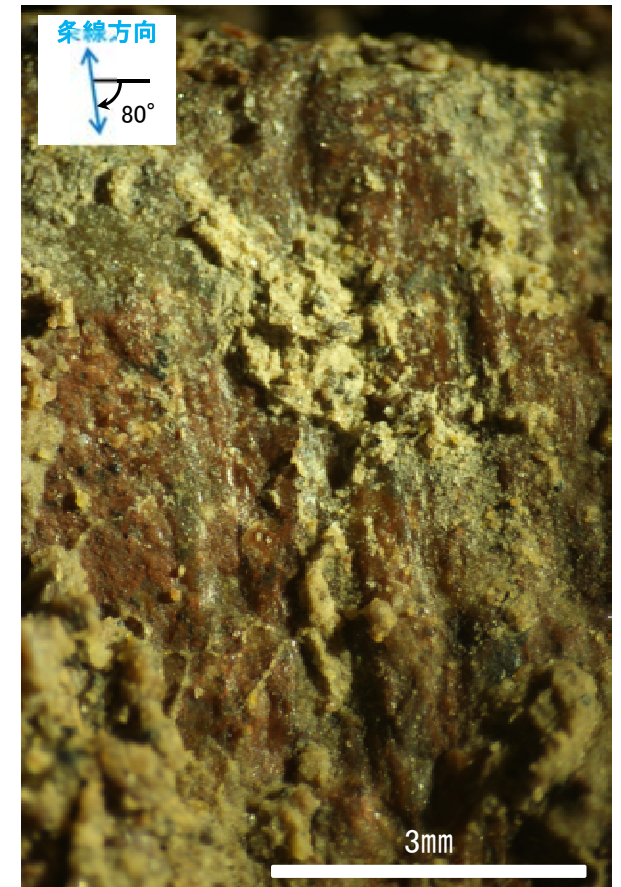
観察面写真

観察面拡大写真

詳細観察写真

・条線のレイクは80° R, 変位センスは不明

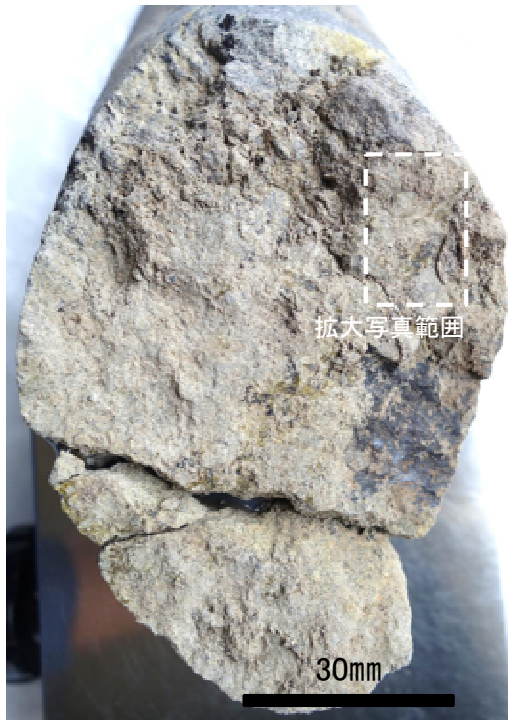
観察面写真

観察面拡大写真

詳細観察写真

・条線のレイクは18° R(下盤側換算), 変位センスは不明
