(7) S-8の運動方向調査結果

S-8の条線観察結果

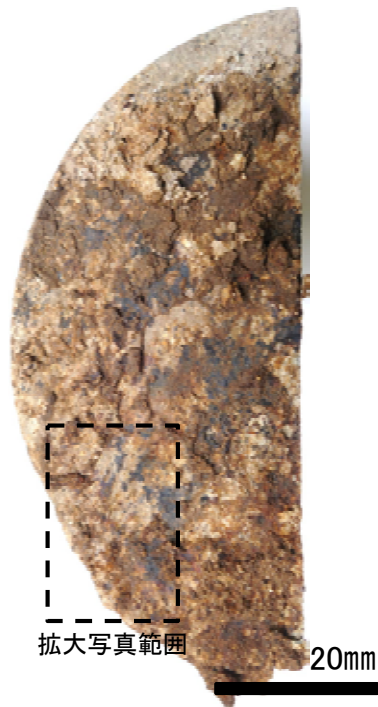
観察面写真

観察面拡大写真

詳細観察写真

・条線のレイクは75° R(下盤側換算), 変位センスは不明

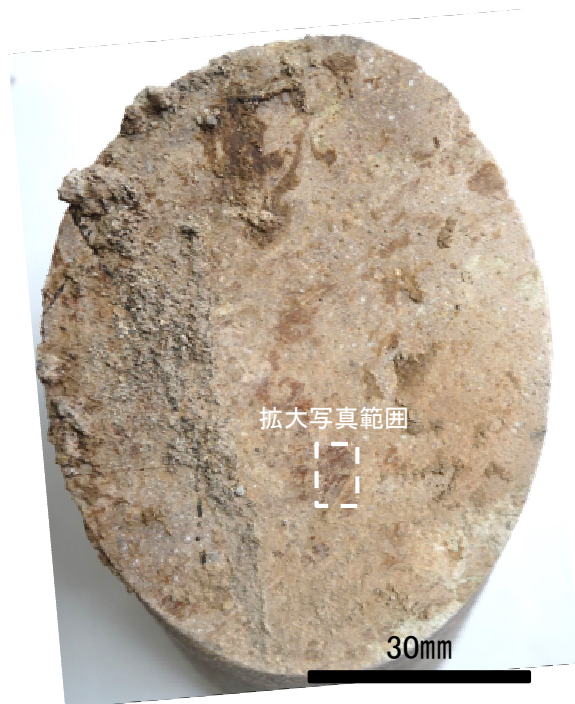
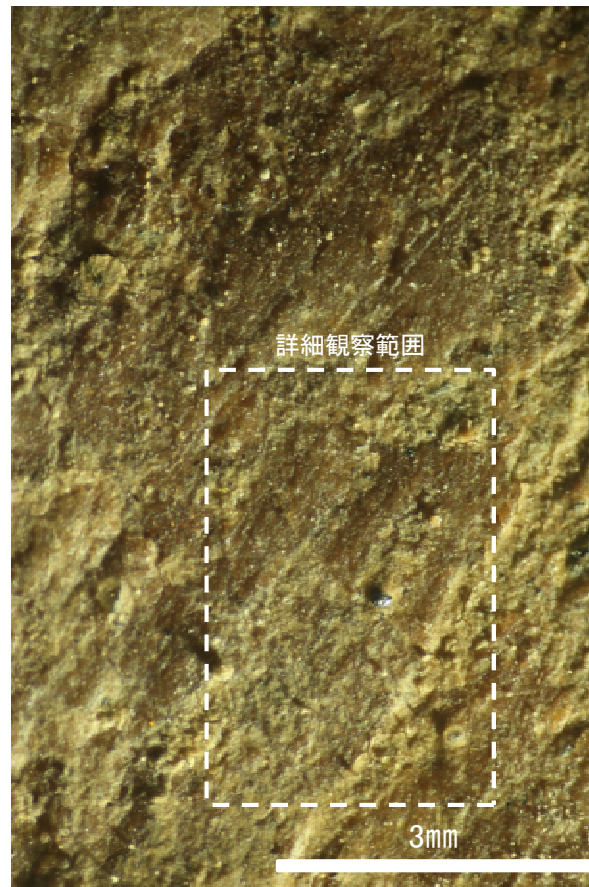
条線観察結果 ボーリングH-5.5-1孔[深度20.90m](下盤側)①

観察面写真

観察面拡大写真

詳細観察写真

・条線のレイクは78° R, 変位センスは右横ずれ逆断層センス

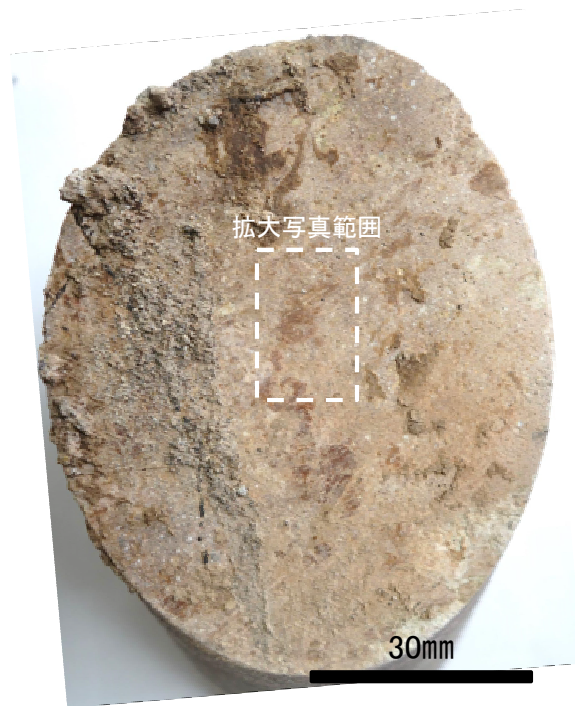
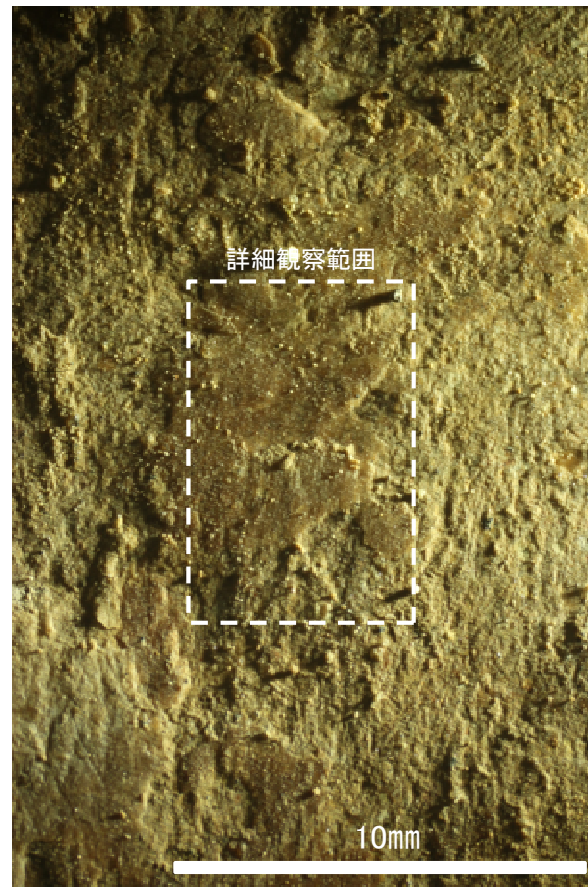
観察面写真

観察面拡大写真

詳細観察写真

・条線のレイクは53° R, 変位センスは不明

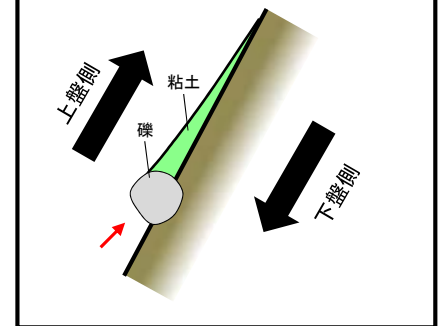
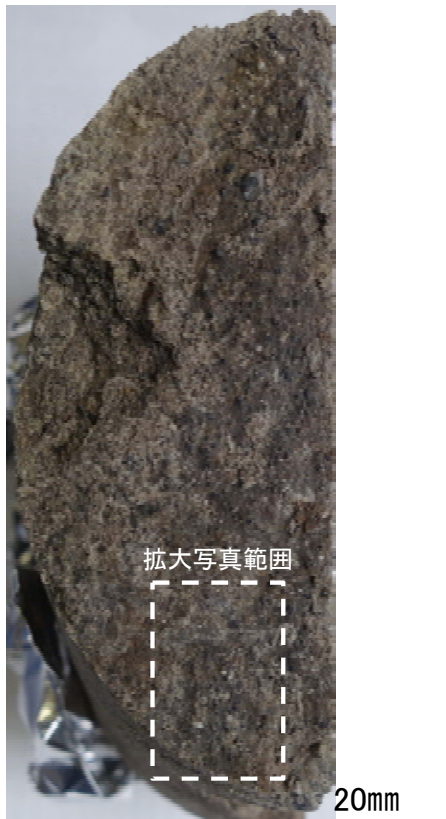
条線観察結果 ボーリングH-5.5-3孔[深度19.85m](下盤側)①

条線方向及び礫周りの粘土の非対称構造から、逆断層センスを示す。

観察面写真

観察面拡大写真

詳細観察写真

・条線のレイクは69° R, 変位センスは右横ずれ逆断層センス

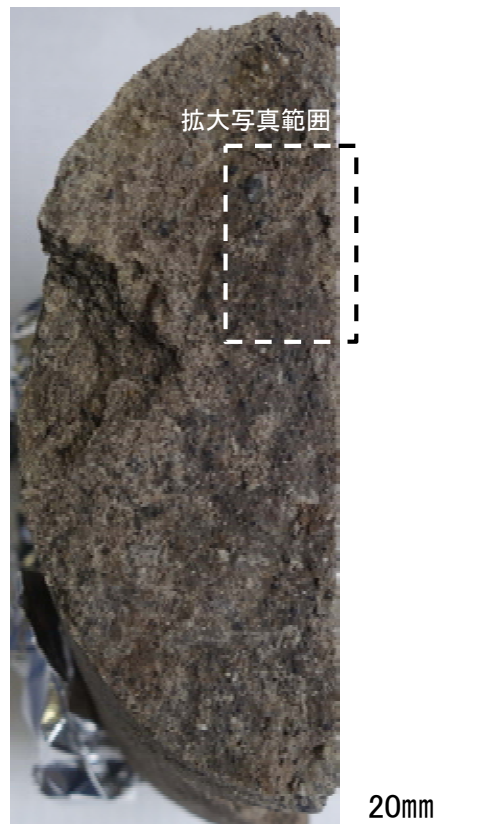
観察面写真

観察面拡大写真

詳細観察写真

・条線のレイクは94° R, 変位センスは不明

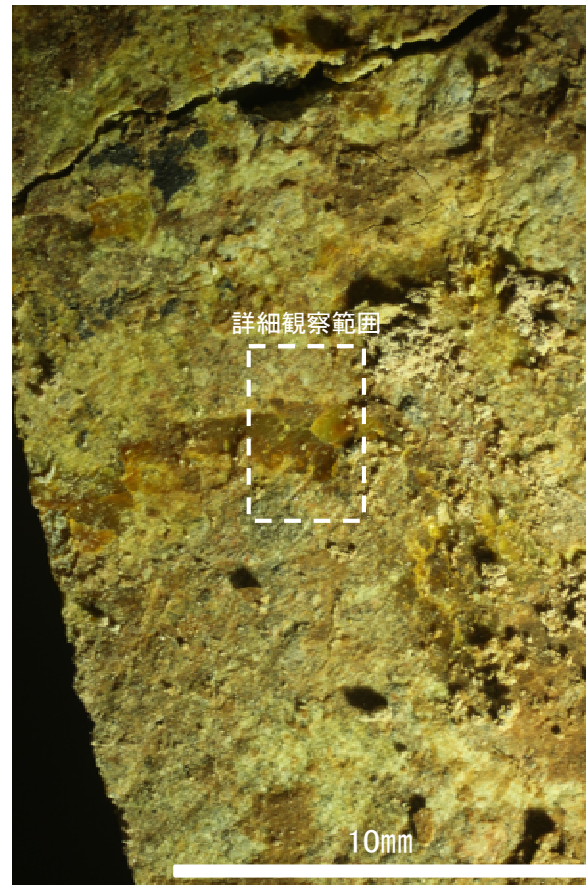
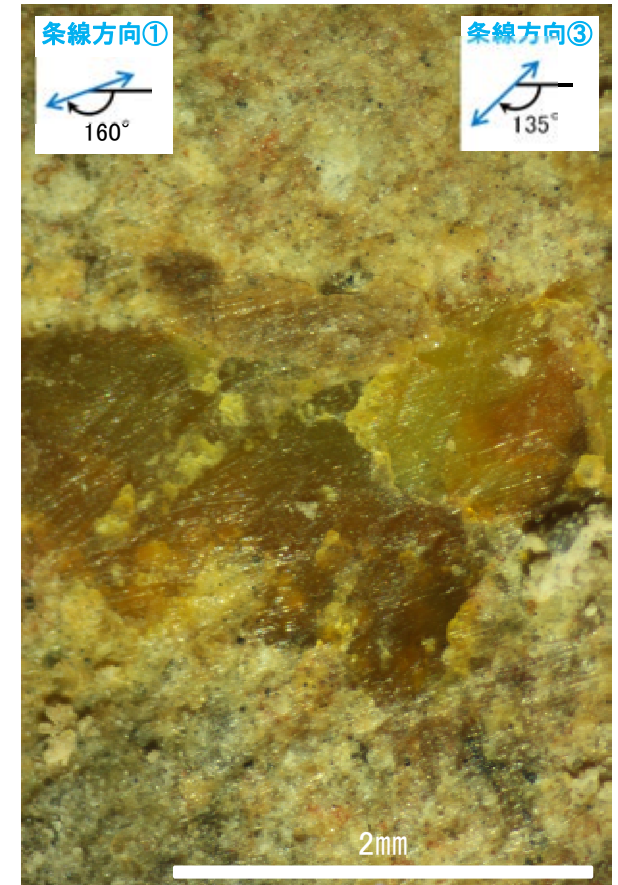
観察面写真

観察面拡大写真

詳細観察写真

・条線のレイクは20° R(下盤側換算), 45° R(下盤側換算), それぞれ変位センスは不明

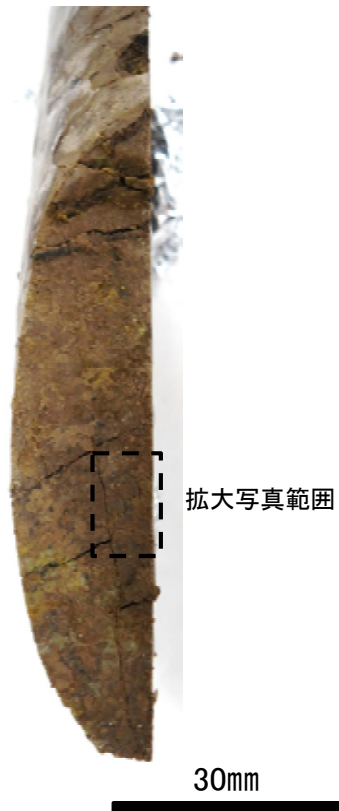
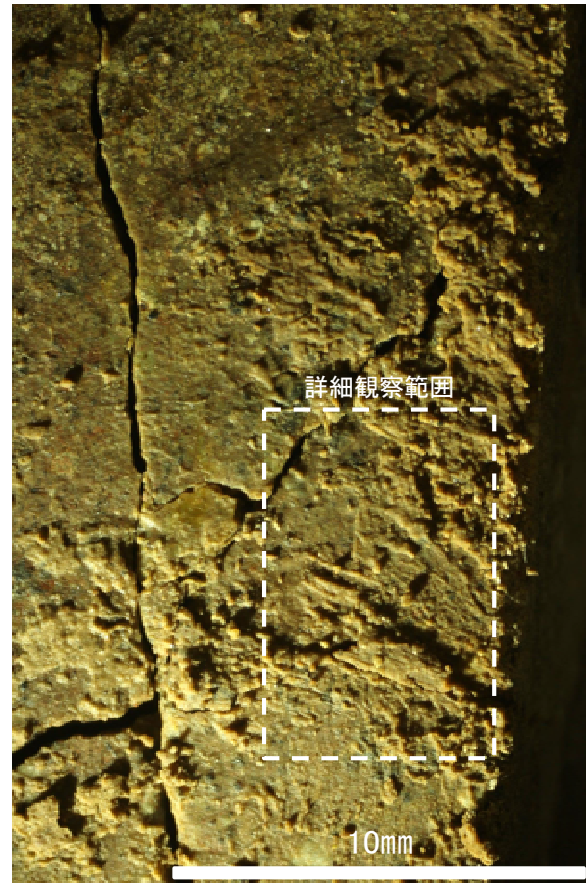
観察面写真

観察面拡大写真

詳細観察写真

・条線のレイクは 160° R(下盤側換算), 変位センスは不明

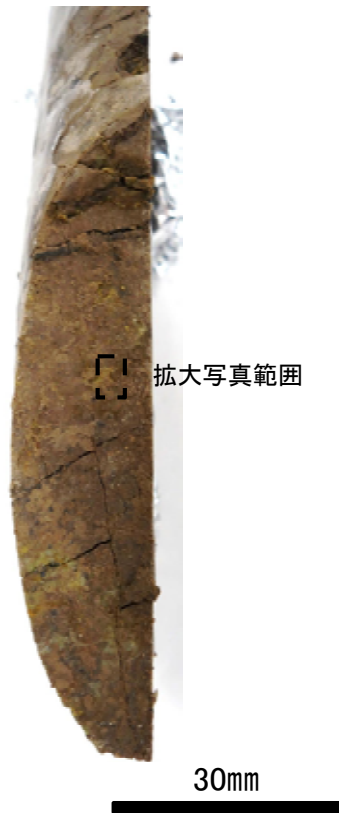
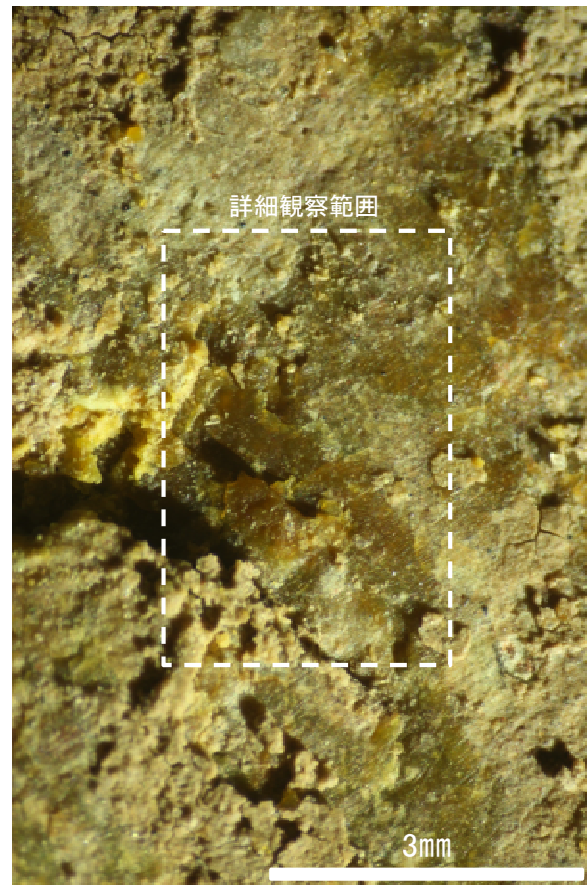
観察面写真

観察面拡大写真

詳細観察写真

・条線のレイクは45° R (下盤側換算), 変位センスは右横ずれ逆断層センス

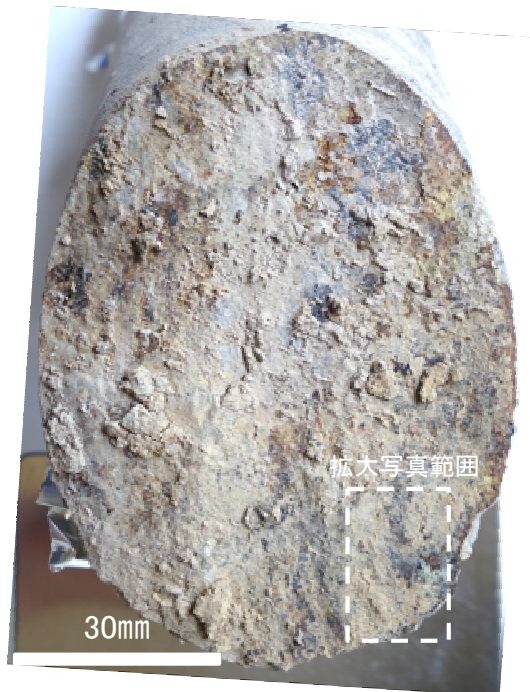
観察面写真

観察面拡大写真

詳細観察写真

・条線のレイクは107° R(下盤側換算), 変位センスは不明
