(8) S-9の運動方向調査結果

S-9の条線観察結果

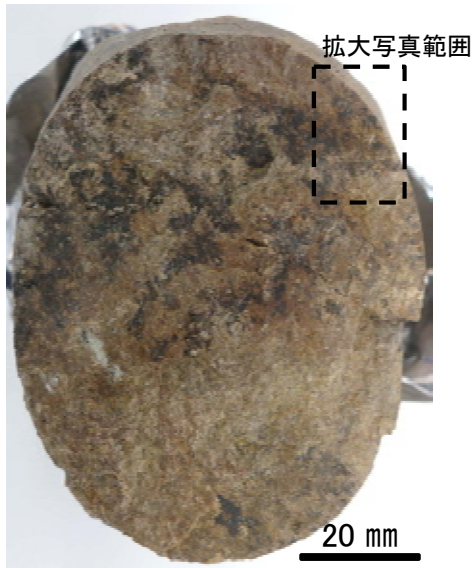
条線観察結果 ボーリングSc-5孔[深度10.40m](下盤側)①

観察面写真

観察面拡大写真

詳細観察写真

・条線のレイクは150° R (下盤側換算), 変位センスは不明

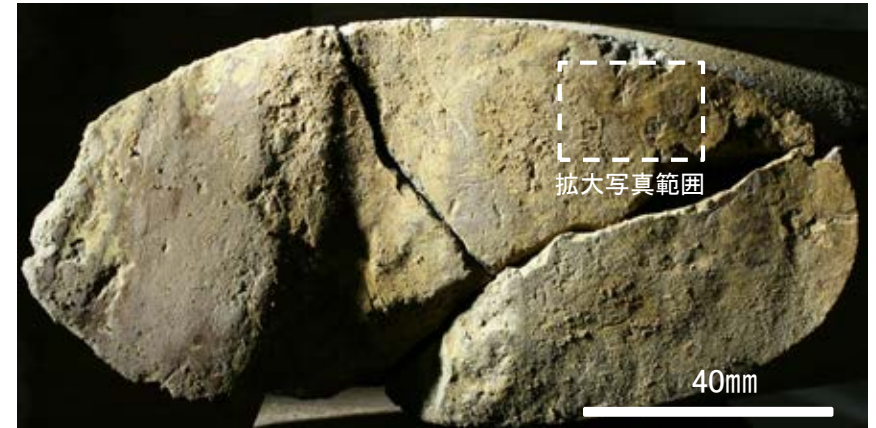
観察面写真

観察面拡大写真

詳細観察写真

・条線のレイクは130° R, 変位センスは不明

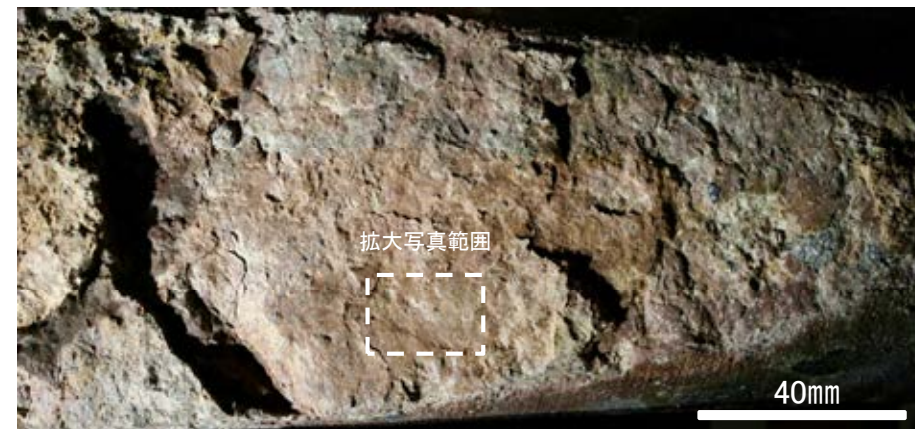
条線観察結果(岩盤調査坑)ボーリングB-1No.19孔(下盤側)

観察面写真

観察面拡大写真

詳細観察写真

・条線のレイクは50° R, 変位センスは不明

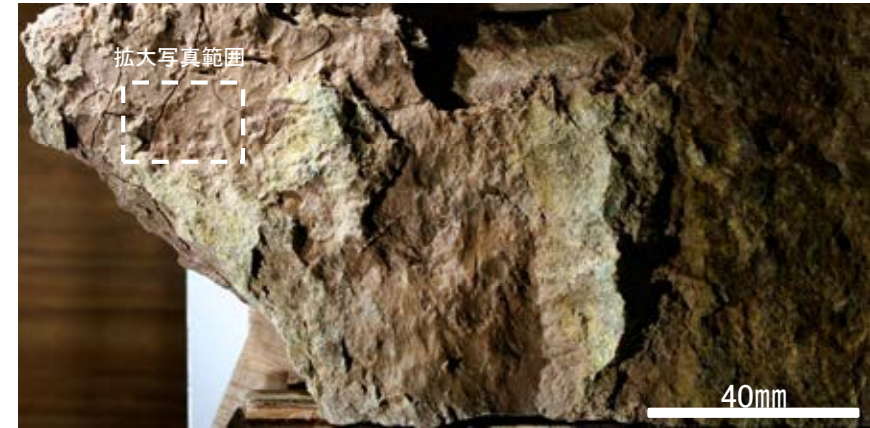
条線観察結果(岩盤調査坑)ボーリングB-1No.20孔(上盤側)

観察面写真

観察面拡大写真

詳細観察写真

・条線のレイクは 35° R (下盤側換算), 変位センスは不明

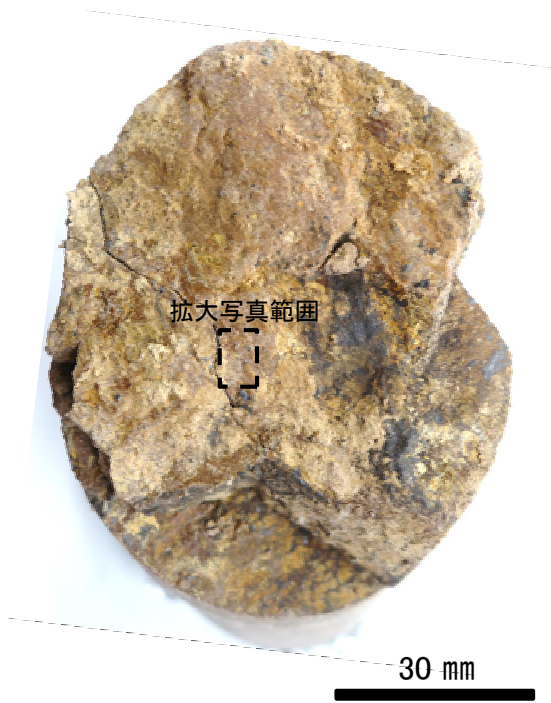
観察面写真

観察面拡大写真

詳細観察写真

・条線のレイクは172° R, 変位センスは左横ずれ逆断層センス

試料名		走向/傾斜 (走向は真北)	条線のレイク※1	変位センス
ボーリングH-5.4-2E孔 [深度86.70m]	下盤側	N24° E/60° NW	172° R	左横ずれ逆断層
ボーリングH-6.4孔 [深度43.10m]	上盤側	N13° W/46° SW	29° R	(不明)
ボーリングH-6.5'孔 [深度40.90m]	上盤側	N28° E/50° NW	4° R	(不明)

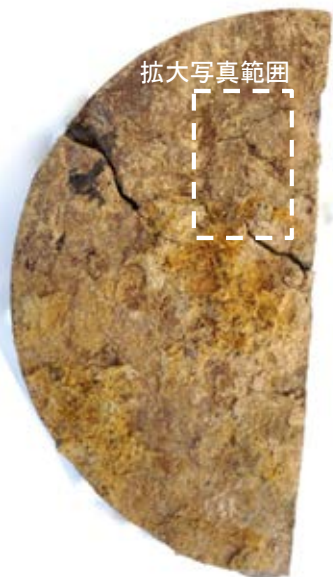
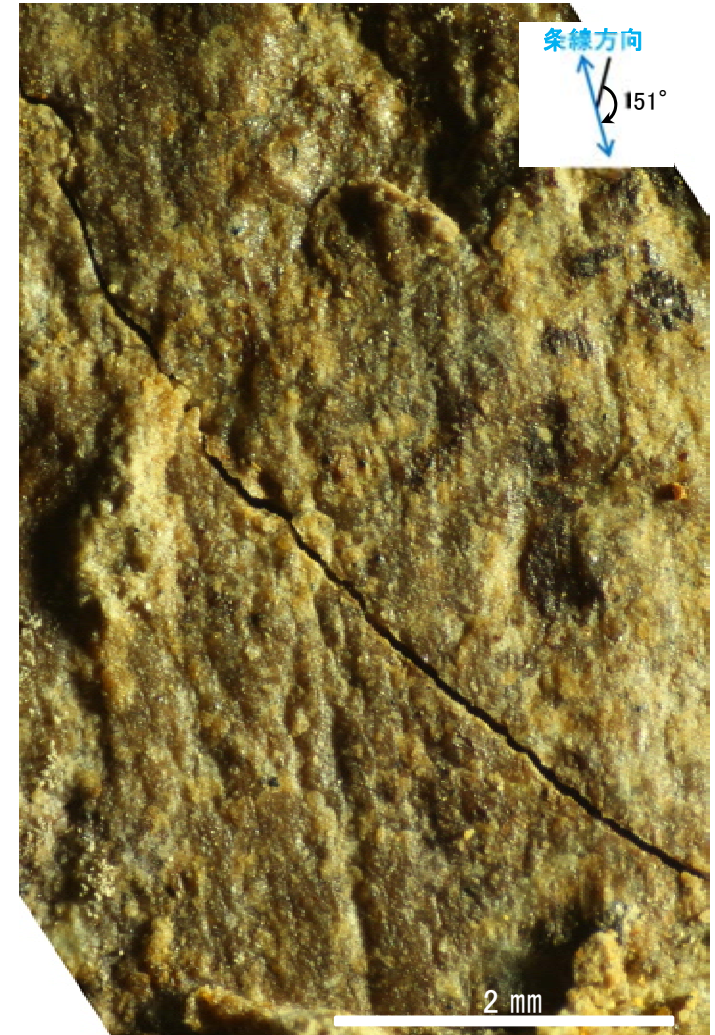
観察面写真

観察面拡大写真

詳細観察写真

・条線のレイクは 29° R(下盤側換算), 変位センスは不明
