(24) K-19の運動方向調査結果

K-19の運動方向調査結果 一概要一

(26) K-21の運動方向調査結果

(31) 各断層の粘土状破碎部の運動方向 (Tangent-lineation diagram)

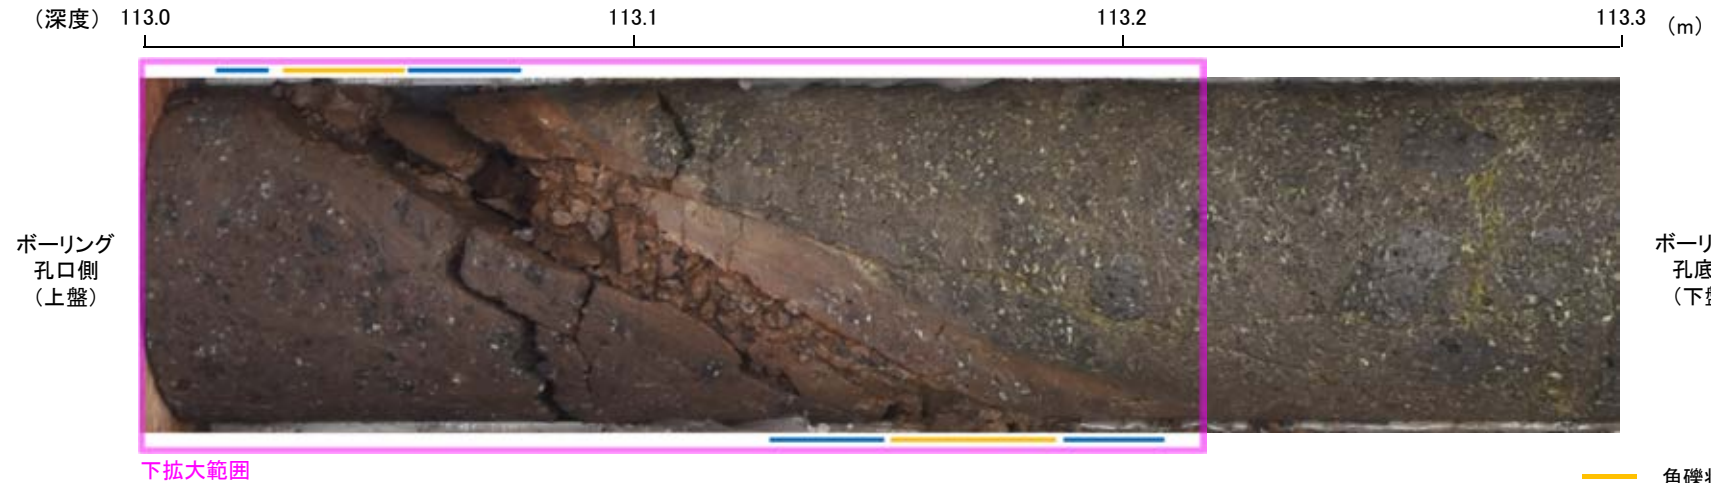
コア拡大写真(H- -1.0孔)

- 深度113.15m付近に固結した破碎部のせん断面が認められ、その上盤側に岩片や鉱物片の配列が認められる。
- 固結した破碎部のせん断面をY面とした時に、岩片や鉱物片の配列からP面を読み取ることができ、見かけ上盤側下がりの変位が推定される。
- 断層の走向傾斜がNS/57° Eであること、ボーリングの掘進方位及び掘進傾斜から考えると、固結した破碎部の運動方向は正断層センスである。

固結した破碎部のせん断面

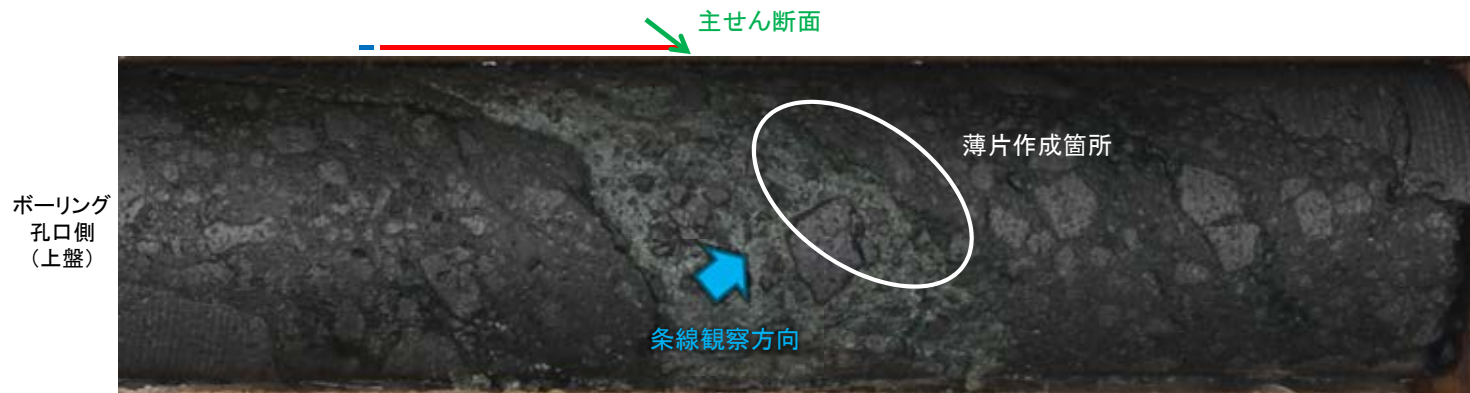
コア拡大写真(H-0.2-75孔)

- コア観察, CT画像観察結果より, 固結した粘土・砂状破砕部と母岩の境界である深度165.80m付近に, 厚さ4.0~6.6cmの粘土状破砕部が認められる。
- 粘土状破砕部を伴う比較的直線性・連続性がよい面を, 主せん断面として抽出した。
- 主せん断面において, 条線観察及び薄片観察を実施した。

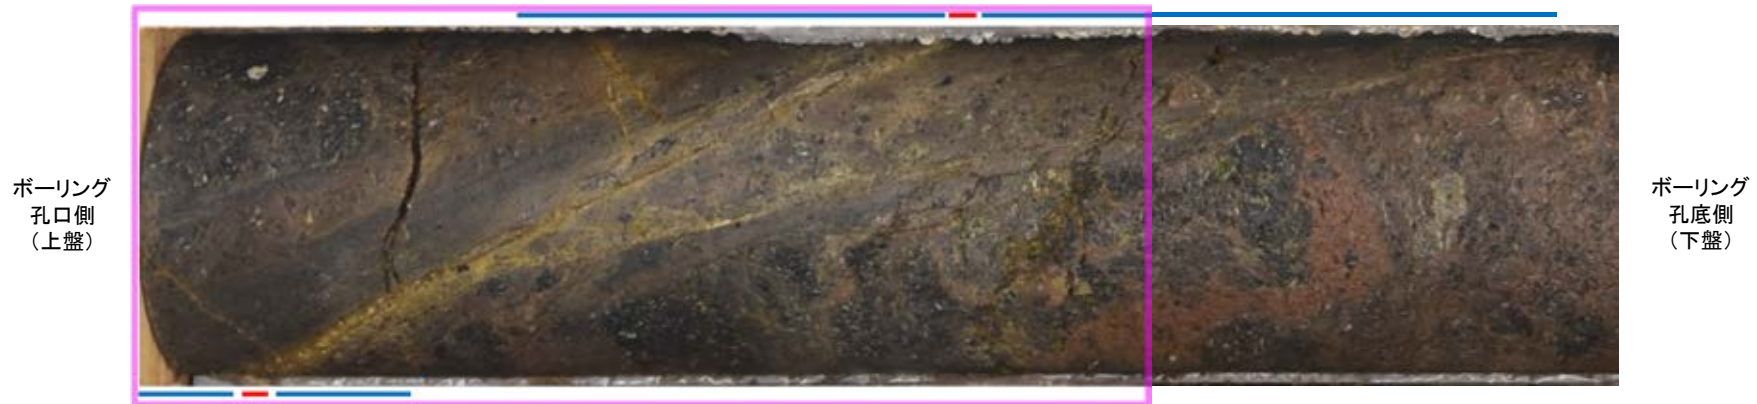
コア拡大写真(H- -2.6孔)

○深度13.10m付近に固結した破碎部のせん断面が認められ、その上盤側に岩片の配列が認められる。
 ○固結した破碎部のせん断面をY面とした時に、岩片の配列からP面を読み取ることができ、見かけ上盤側下がりの変位が推定される。
 ○断層の走向傾斜がN3° E/65° SEであること、ボーリングの掘進方位及び掘進傾斜から考えると、固結した破碎部の運動方向は正断層センスである。

固結した破碎部のせん断面(=主せん断面)

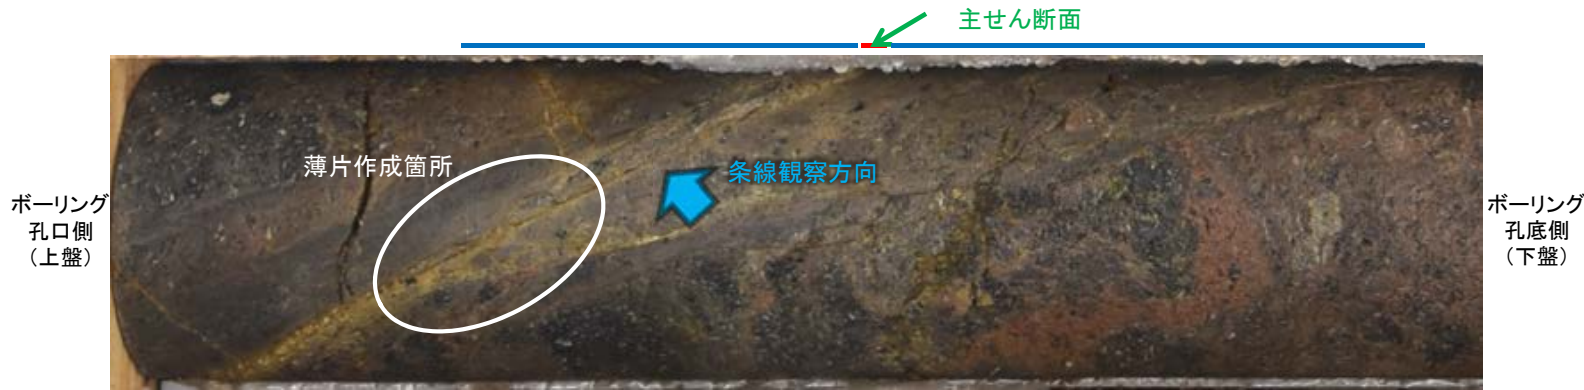
コア拡大写真(H- -2.6孔)

- コア観察, CT画像観察結果より, 固結した粘土・砂状破碎部に挟まれた深度13.10m付近に, 厚さ0.1~0.3cmの粘土状破碎部が認められる。
- 粘土状破碎部を伴う比較的直線性・連続性がよい面を, 主せん断面として抽出した。
- 主せん断面において, 条線観察及び薄片観察を実施した。

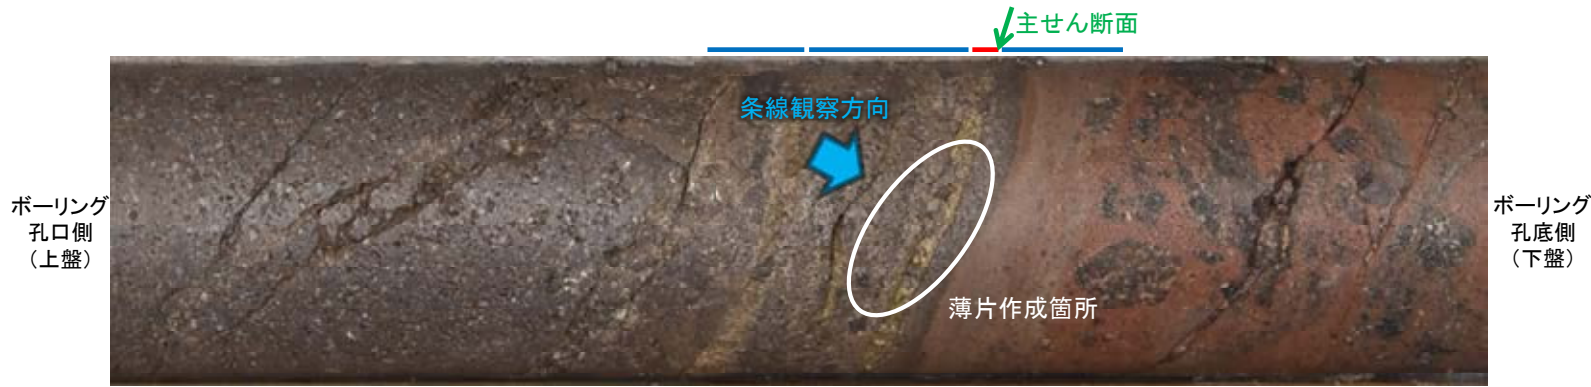
コア拡大写真(H'-0.9-45孔)

- コア観察, CT画像観察結果より, 固結した角礫状破碎部に挟まれた深度31.80m付近に, 厚さ0.2~0.5cmの粘土状破碎部が認められる。
- 粘土状破碎部を伴う比較的直線性・連続性がよい面を, 主せん断面として抽出した。
- 主せん断面において, 条線観察及び薄片観察を実施した。

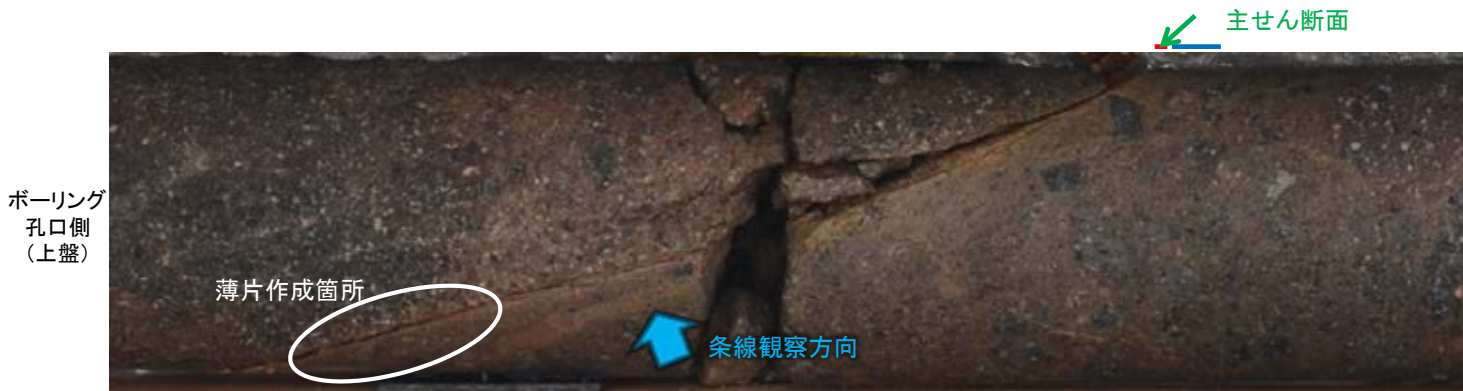
コア拡大写真(H- -1.7孔)

- コア観察, CT画像観察結果より, 母岩と固結した粘土・砂状破碎部の境界である深度71.30m付近に, 厚さ0.1~0.2cmの粘土状破碎部が認められる。
- 粘土状破碎部を伴う比較的直線性・連続性がよい面を, 主せん断面として抽出した。
- 主せん断面において, 条線観察及び薄片観察を実施した。

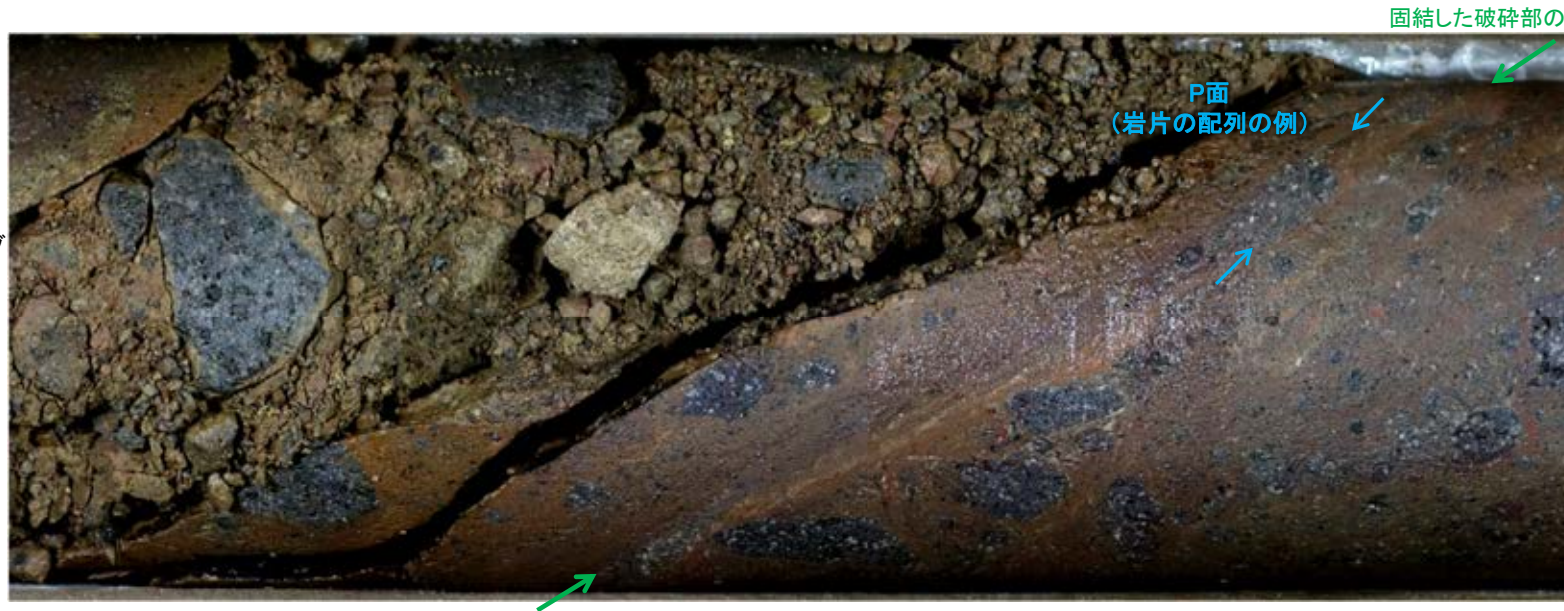
拡大範囲写真

○深度75.85m付近に固結した破碎部のせん断面が認められ、その上盤側に岩片の配列が認められる。
 ○固結した破碎部のせん断面をY面とした時に、岩片の配列からP面を読み取ることができ、見かけ上盤側下がりの変位が推定される。
 ○断層の走向傾斜がN4° E/65° SEであること、ボーリングの掘進方位及び掘進傾斜から考えると、固結した破碎部の運動方向は正断層センスである。

固結した破碎部のせん断面

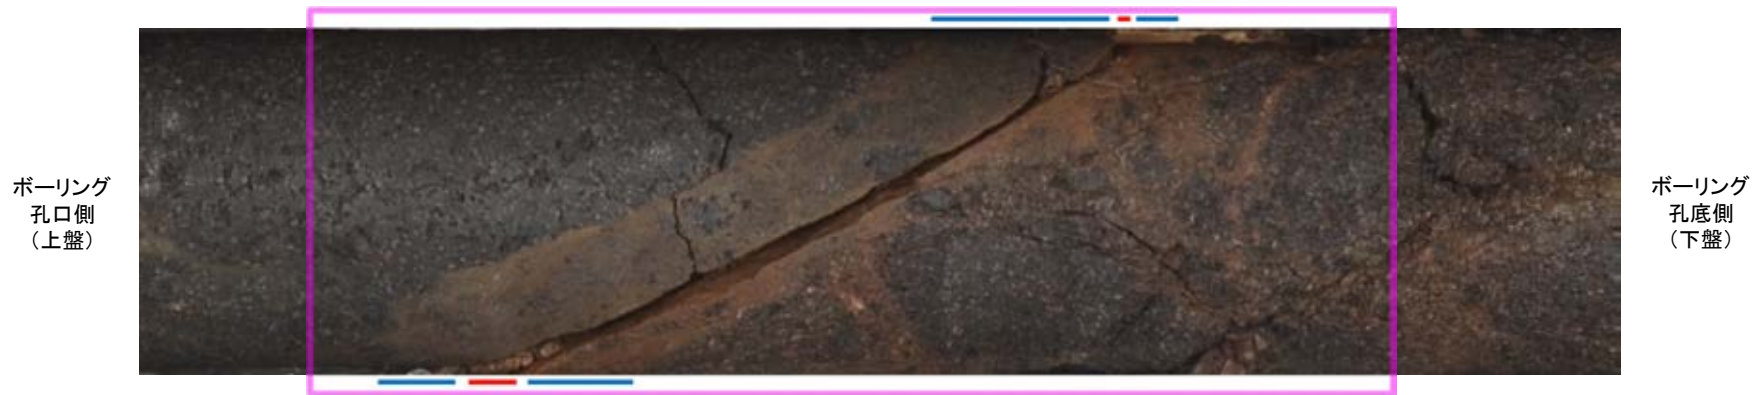
コア拡大写真(H- -1.86孔)

○深度83.50m付近に固結した破碎部のせん断面が認められ、その下盤側に岩片や基質の引きずりが認められる。
 ○固結した破碎部のせん断面をY面とした時に、岩片や基質の引きずりからP面を読み取ることができ、見かけ上盤側下がりの変位が推定される。
 ○断層の走向傾斜がN12° E/65° SEであること、ボーリングの掘進方位及び掘進傾斜から考えると、固結した破碎部の運動方向は正断層センスである。

固結した破碎部のせん断面(=主せん断面)

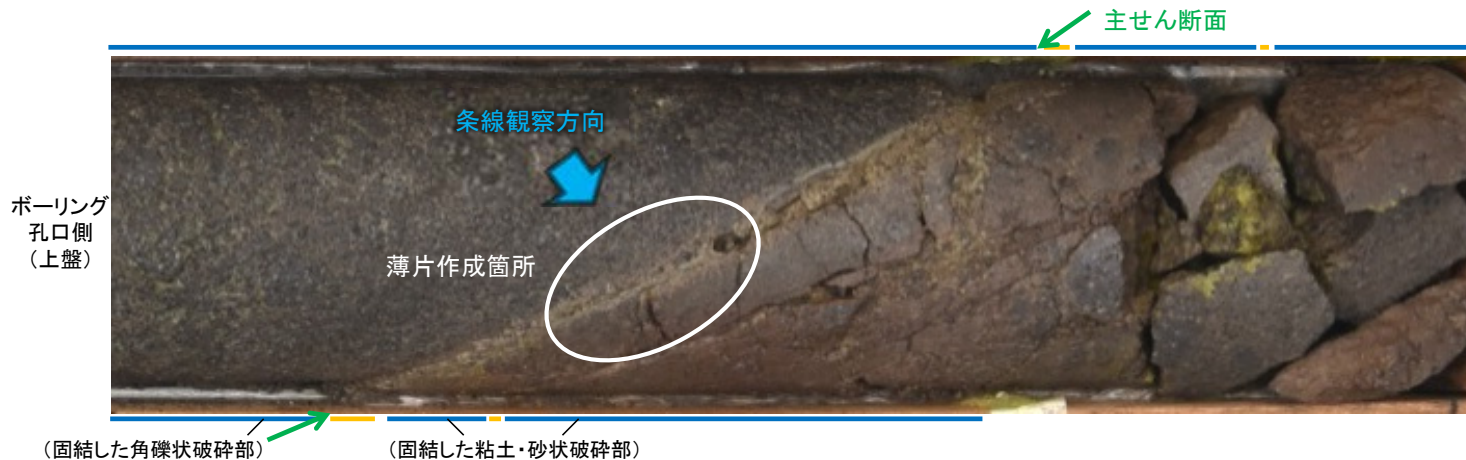
コア拡大写真(H- -2.18孔)

- コア観察, CT画像観察結果より, 固結した角礫状破碎部と固結した粘土・砂状破碎部の境界である深度59.80m付近に, 厚さ0.1~0.6cmの砂状破碎部が認められる。
- 砂状破碎部を伴う比較的直線性・連続性がよい面を, 主せん断面として抽出した。
- 主せん断面において, 条線観察及び薄片観察を実施した。

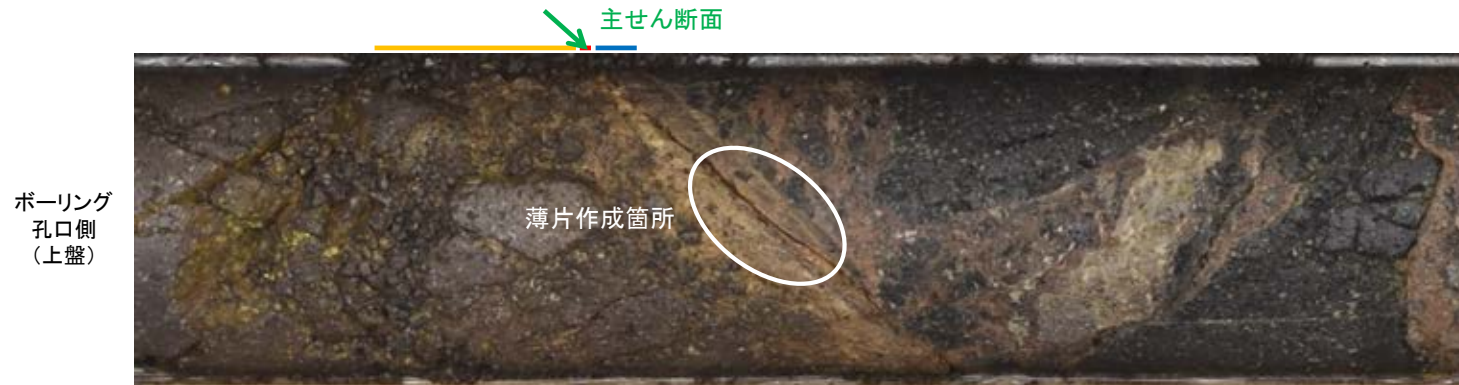
コア拡大写真(H- -3.0-65孔)

- コア観察, CT画像観察結果より, 角礫状破碎部と固結した粘土・砂状破碎部の境界である深度38.30m付近に, 厚さ0.5~1.6cmの粘土状破碎部が認められる。
- 粘土状破碎部を伴う比較的直線性・連続性がよい面を, 主せん断面として抽出した。
- 主せん断面において, 薄片観察を実施した。
