# 「凸状地形」に関する検討 - 「凸状地形」深部の断層の有無 ①C-9.0-1 位置図・断面図-

# 「凸状地形」に関する検討 –「凸状地形」と周辺岩盤の硬軟の関係①–

# S-2・S-6南方延長の連続性調査(今後の課題④(2)(3)) -ボーリング調査-

# S-2・S-6及びその周辺の岩盤中のせん断面における鉱物脈法による評価

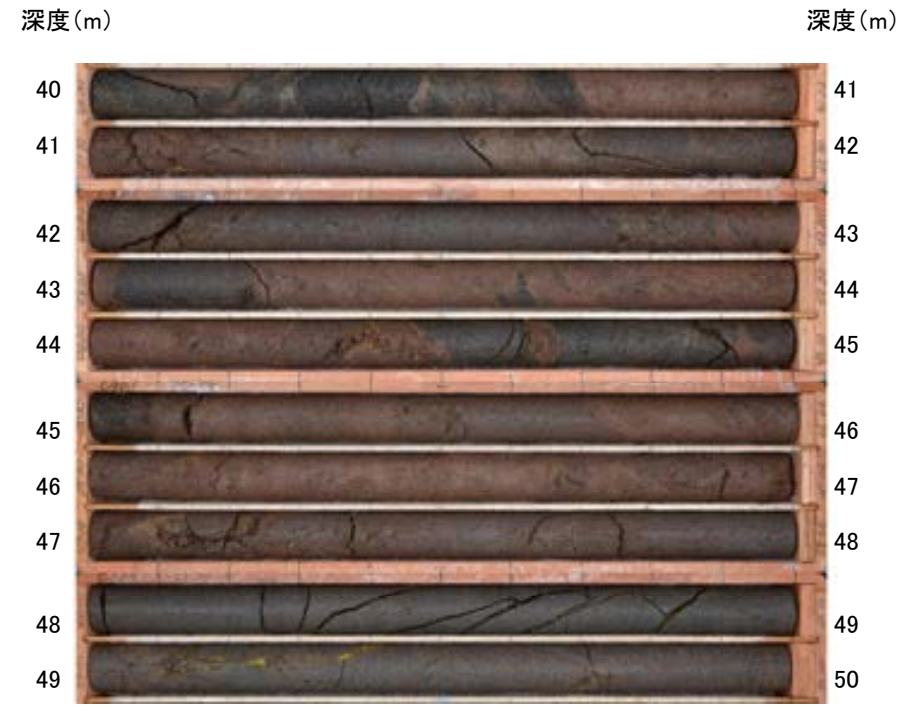
ボーリング①C-9.0-1  
コア写真[40~50m]

・ボーリングコアには、破碎部は認められない。

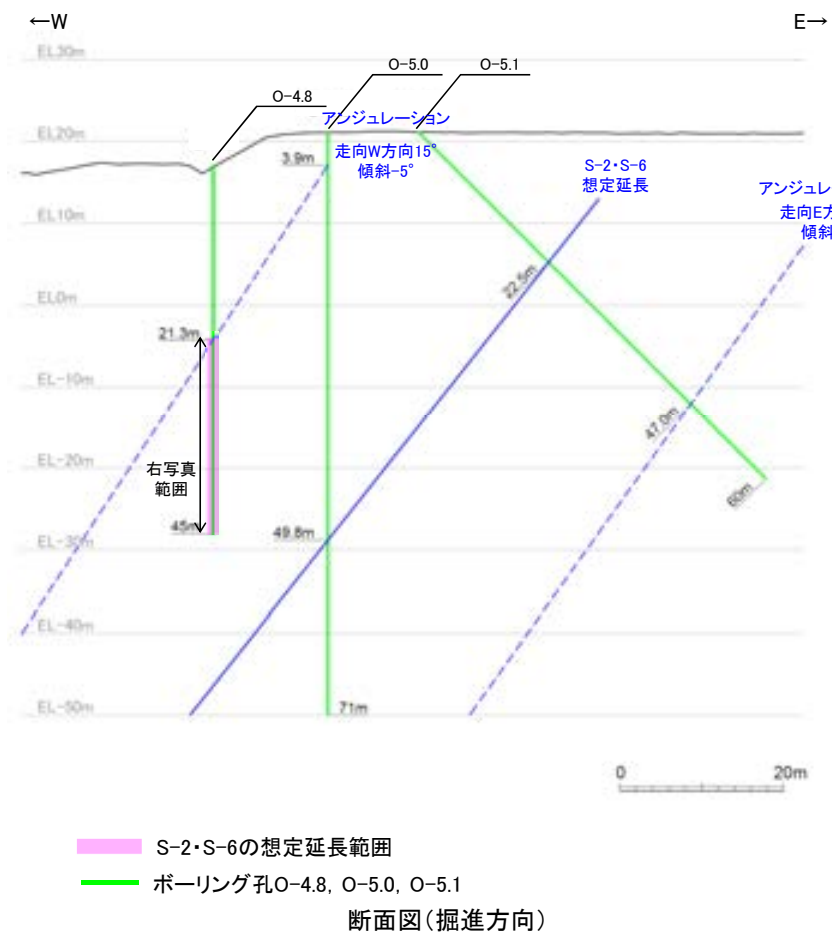
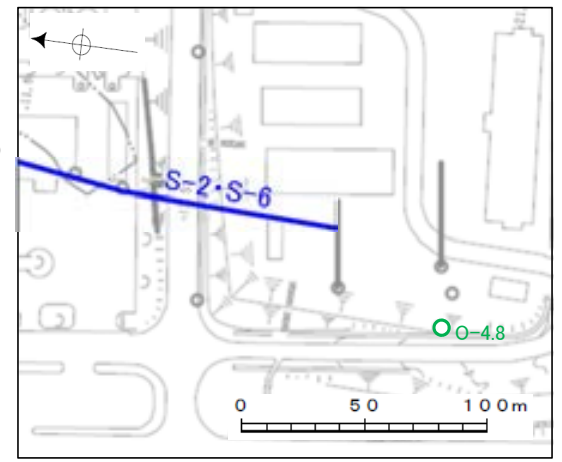
**【O-4.8孔の評価】**  
 ・下の断面図に示すとおり、S-2・S-6の想定延長範囲は、深度21.3m～孔底以深となる。  
 ・想定延長範囲において、S-2・S-6に対応する破砕部は認められない。

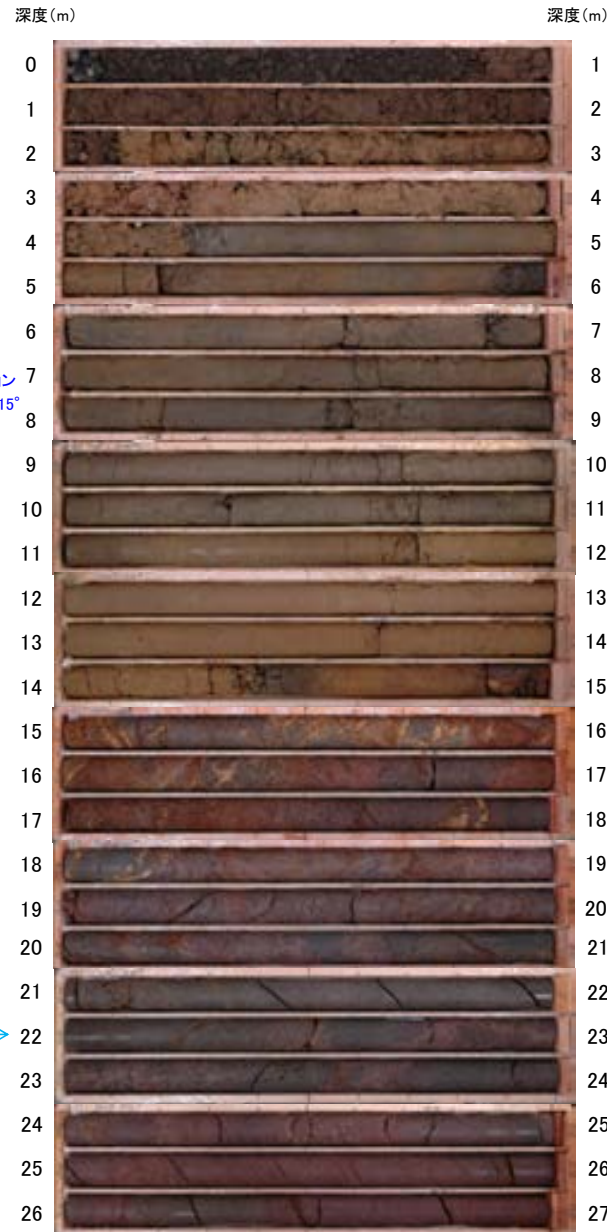
コア写真(深度0~47m)

- ・下の断面図に示すとおり、S-2・S-6の想定延長範囲は、孔口以浅～深度47.0mとなる。
- ・想定延長範囲において、S-2・S-6に対応する破砕部は認められない。

S-2・S-6  
想定延長位置  
(22.5m付近)

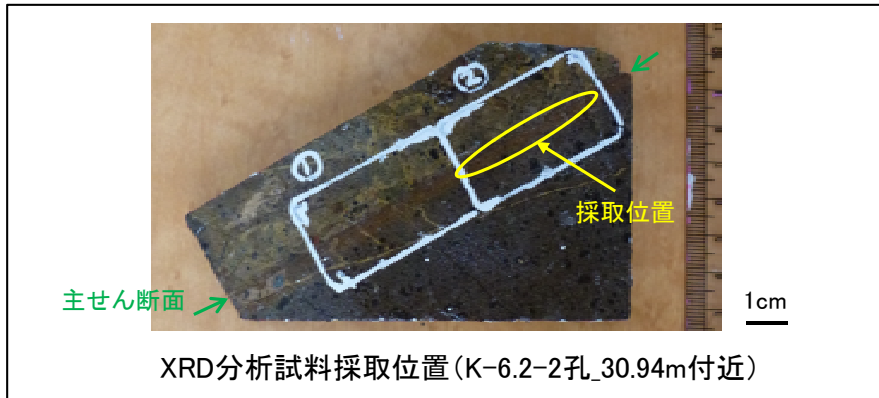
回折チャート(不定方位)\_K-6.2-2孔  
回折チャート(定方位, EG処理)については,  
補足資料5.3-3(1)P.5.3-3-15

- 最新ゾーン付近でXRD分析を実施した結果, 主な粘土鉱物としてスメクタイトが認められる。
- スメクタイトについて詳細な結晶構造判定を行うために, 同一断層の別孔(E-8.4' 孔, E-8.5+5" 孔)の破砕部においてXRD分析(粘土分濃集)を実施した結果, I/S混合層と判定した。

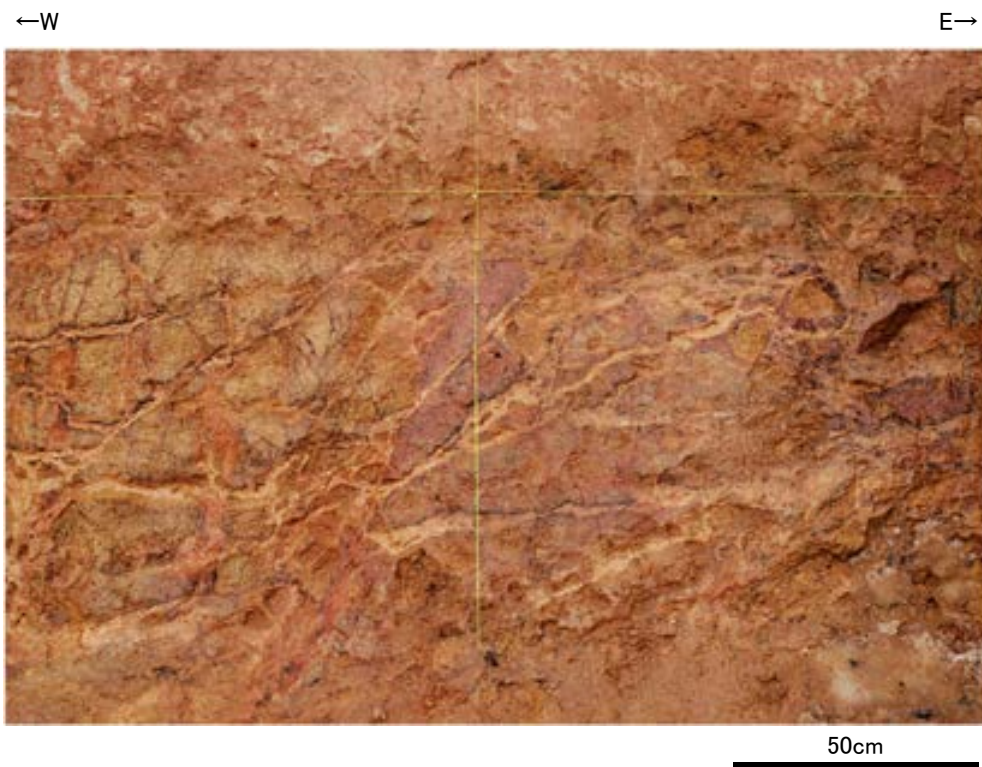
新北面写真(2022年1月撮影)

- ・新北面において、幅2.0～10cmの固結した破碎部及び幅フィルム状～1.5cmの粘土状破碎部を伴うS-4を確認した。
- ・S-4の上方に分布するH I a段丘堆積物に変位・変形は認められない。
- ・旧北面において不明瞭であったS-4は、新北面では岩盤の風化の影響が小さくなり、明瞭なS-4がより上方まで連続していることが確認されたが、岩盤上面から約15cm区間でS-4が不明瞭となる(次頁)。

- ・走向傾斜N32E/68NW(走向は真北基準)を示し、せん断面に沿って固結した粘土・砂状破碎部が幅2.0～10cmで分布する。
- ・せん断面は明瞭であり、下部でフィルム状～1cm、中部で0.5～1.5cmの明褐～黄灰色の粘土を挟む。
- ・一方、最上部では不明瞭であるが、西側の黄褐色の安山岩(角礫質)と東側の赤褐色の固結した破碎部の境界(色調境界)として識別できる。
- ・固結した粘土・砂状破碎部は灰～赤褐色を呈し、流理状の構造を伴う。

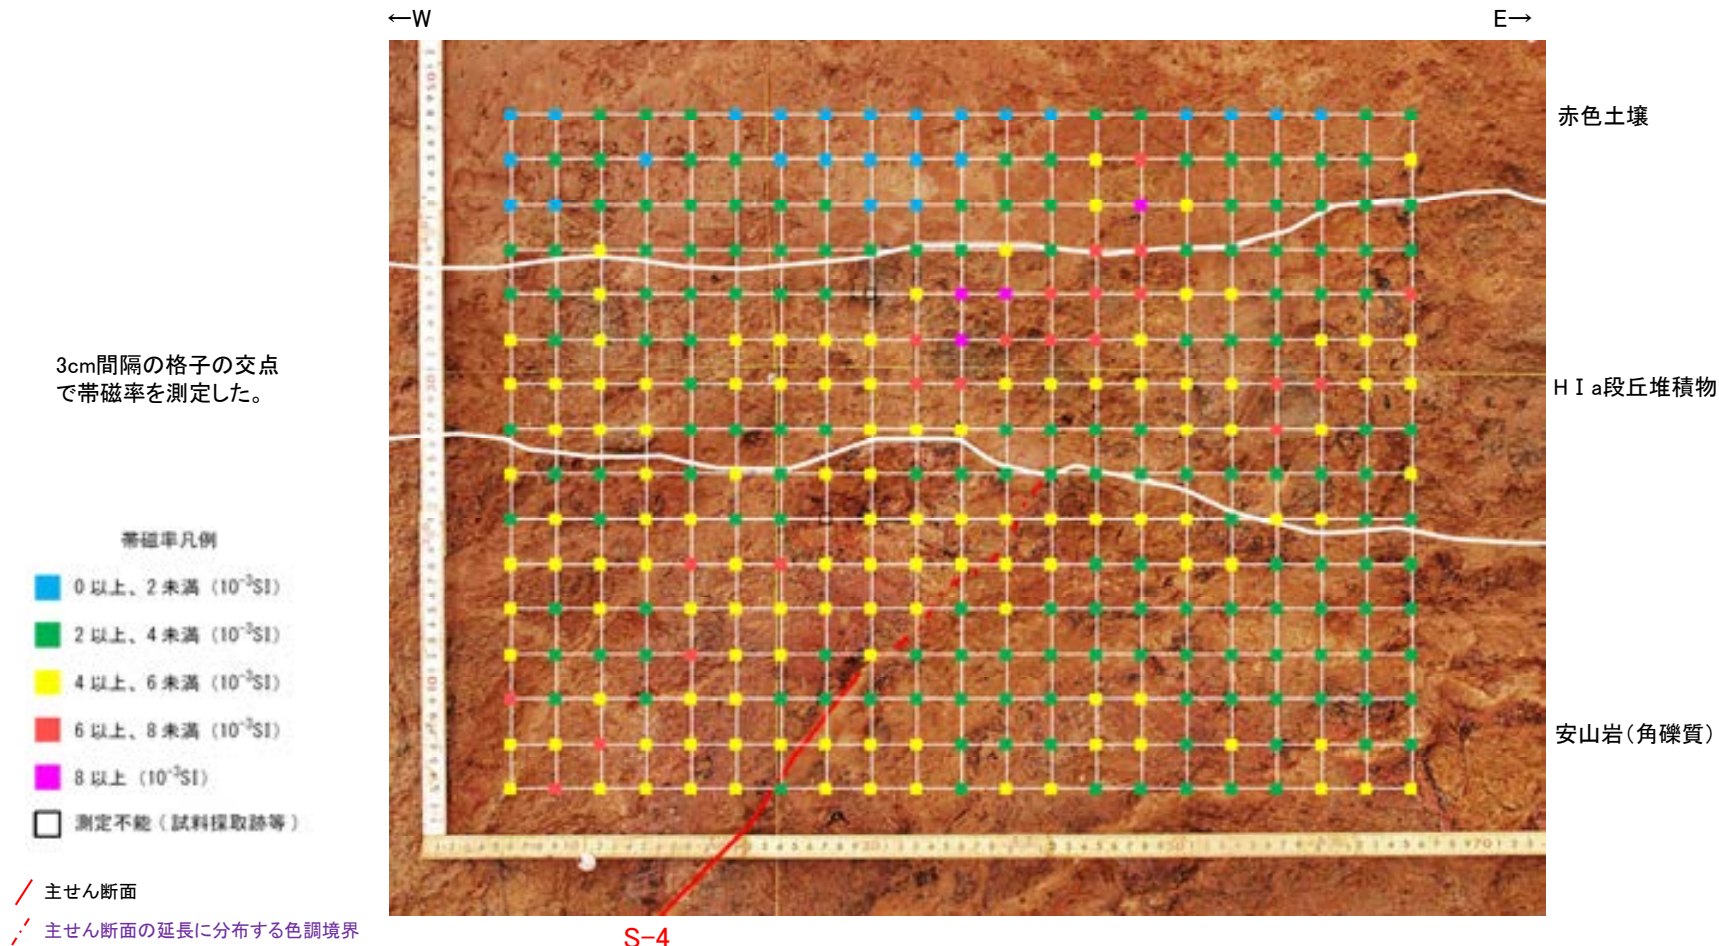
新北面 測定箇所写真(2022年1月撮影)

・帯磁率測定の結果、赤色土壌では相対的に低い値を示すものの、H I a段丘堆積物と岩盤(安山岩)では帯磁率に大きな違いは認められない。
