K-3_M-2.2孔

K-3 M-2.2孔 一面1と平行に分布する割れ目

鉍物脈法に関する調査結果(K-14)

鉍物脈法に関する調査結果(K-18)

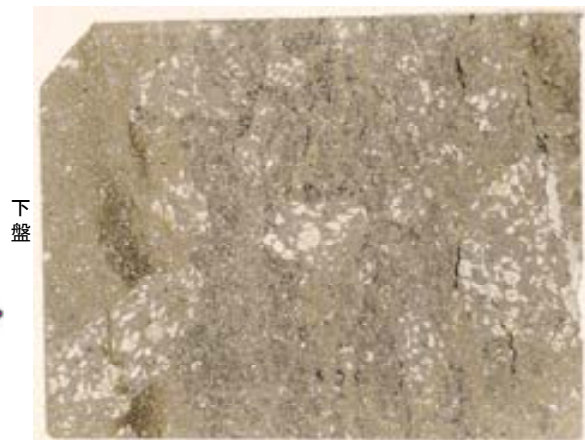
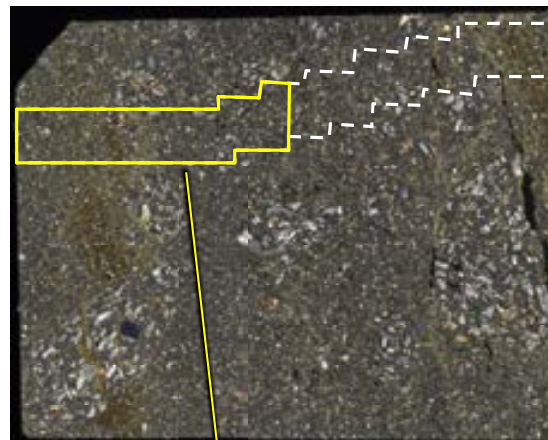
薄片②写真(M-2.2_90R)

・薄片②の当該観察範囲において、直線性・連続性のよい面構造は認められない。

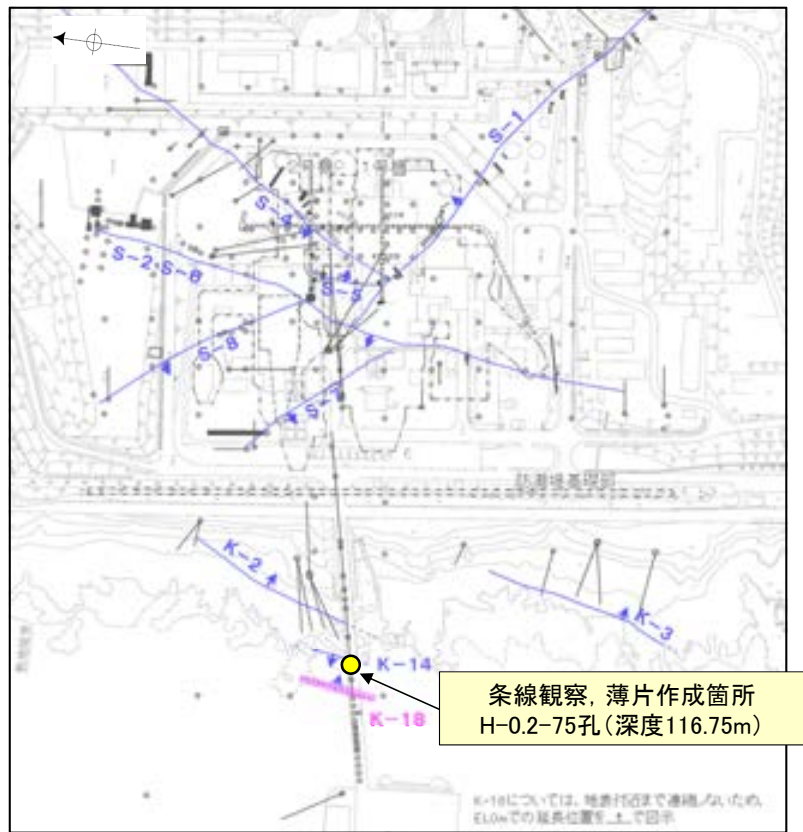
○H-0.2-75孔の深度116.80m付近で認められるK-18において、巨視的観察(ボーリングコア観察, CT画像観察)を実施し、最も直線性・連続性がよい断層面を主せん断面として抽出した。
○主せん断面における条線観察の結果、34° R, 64° Rの2つの条線方向が確認されたことから、34° Rの条線方向で薄片を4枚作成した(ブロック写真)。

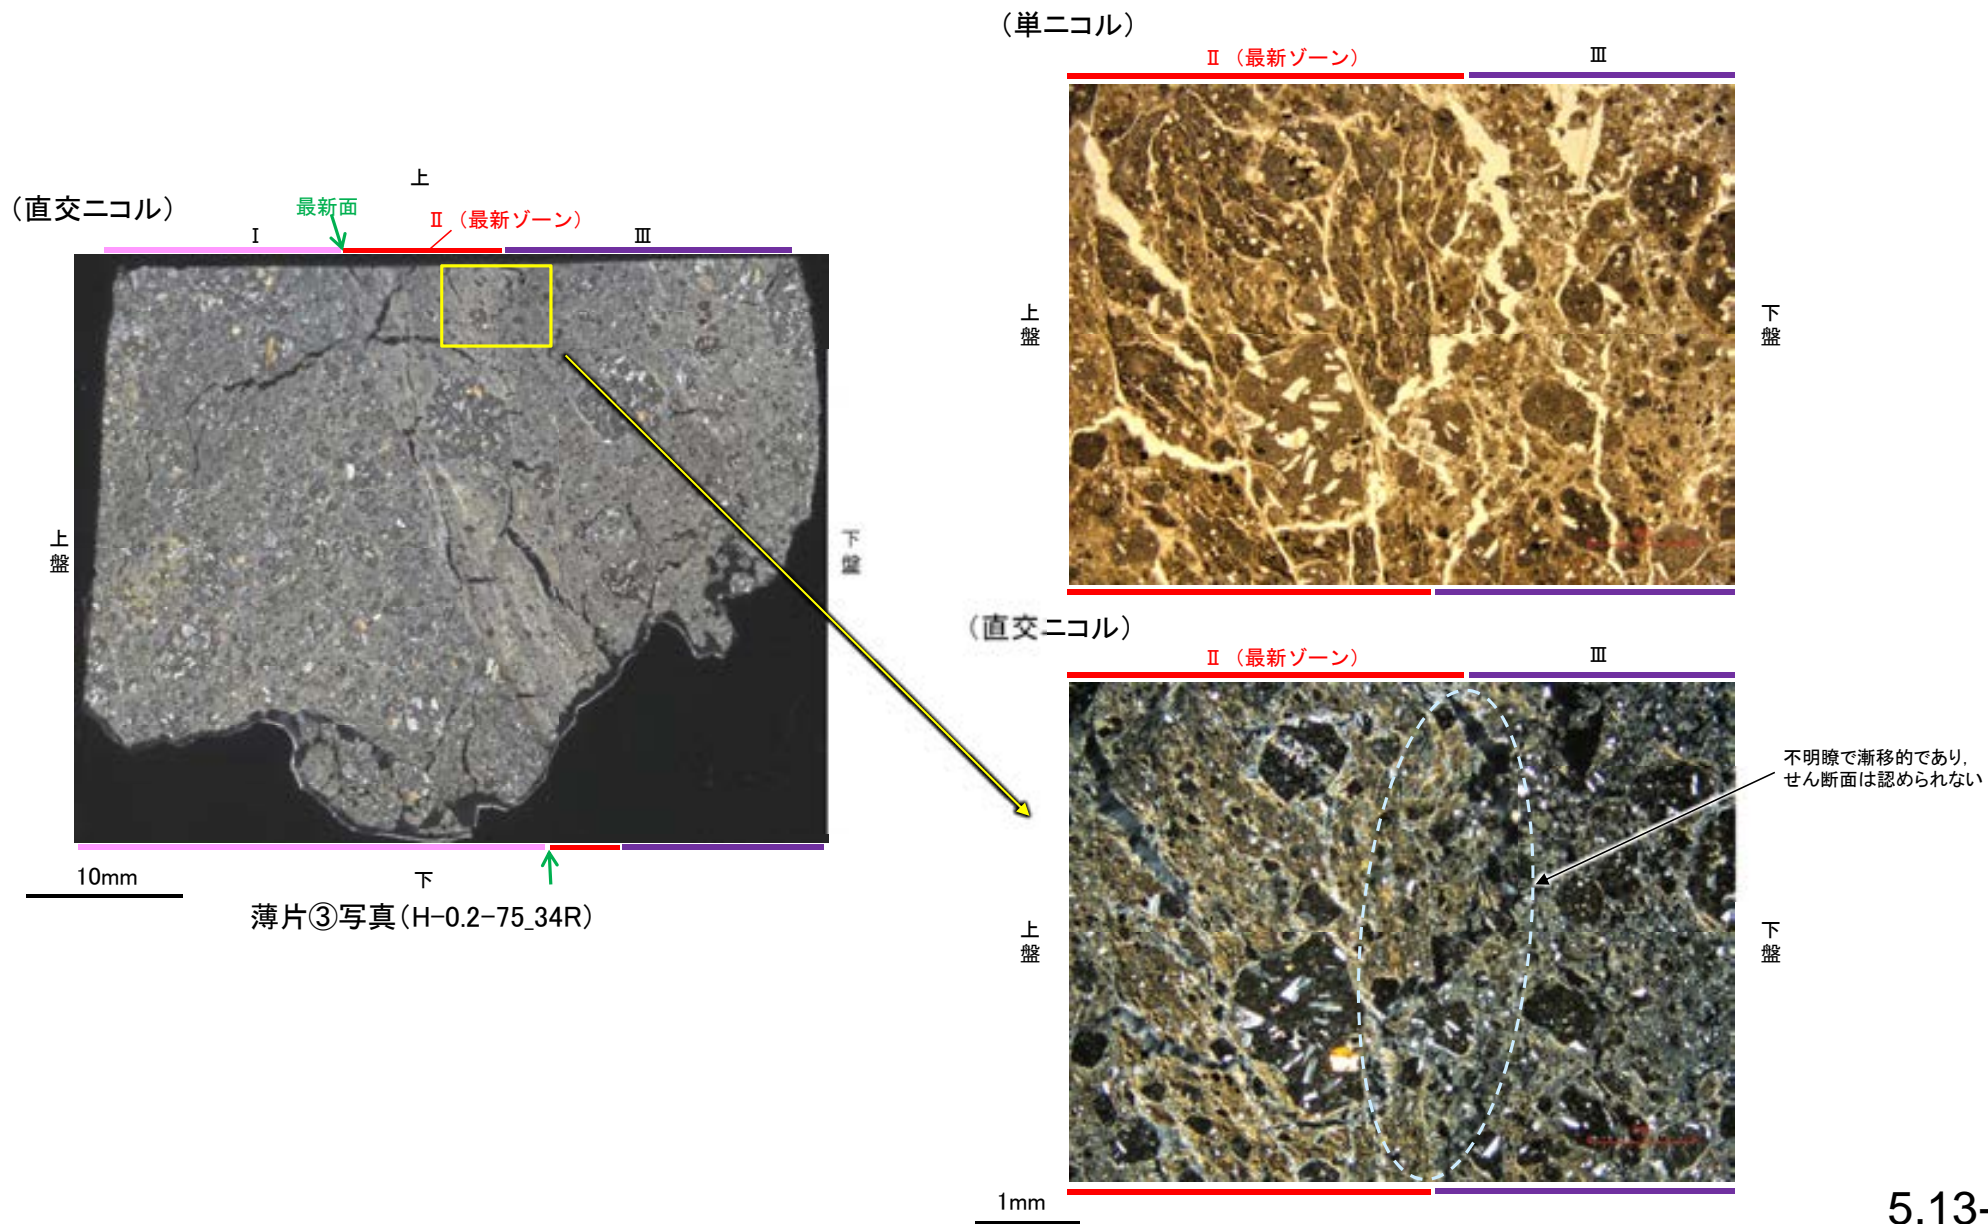
K-18 H-0.2-75孔③ -最新ゾーンと分帯Ⅲとの境界-

○薄片③の微視的観察(薄片観察)の結果, 最新ゾーンと分帯Ⅲとの境界は不明瞭で漸移的であり, せん断面は認められない。

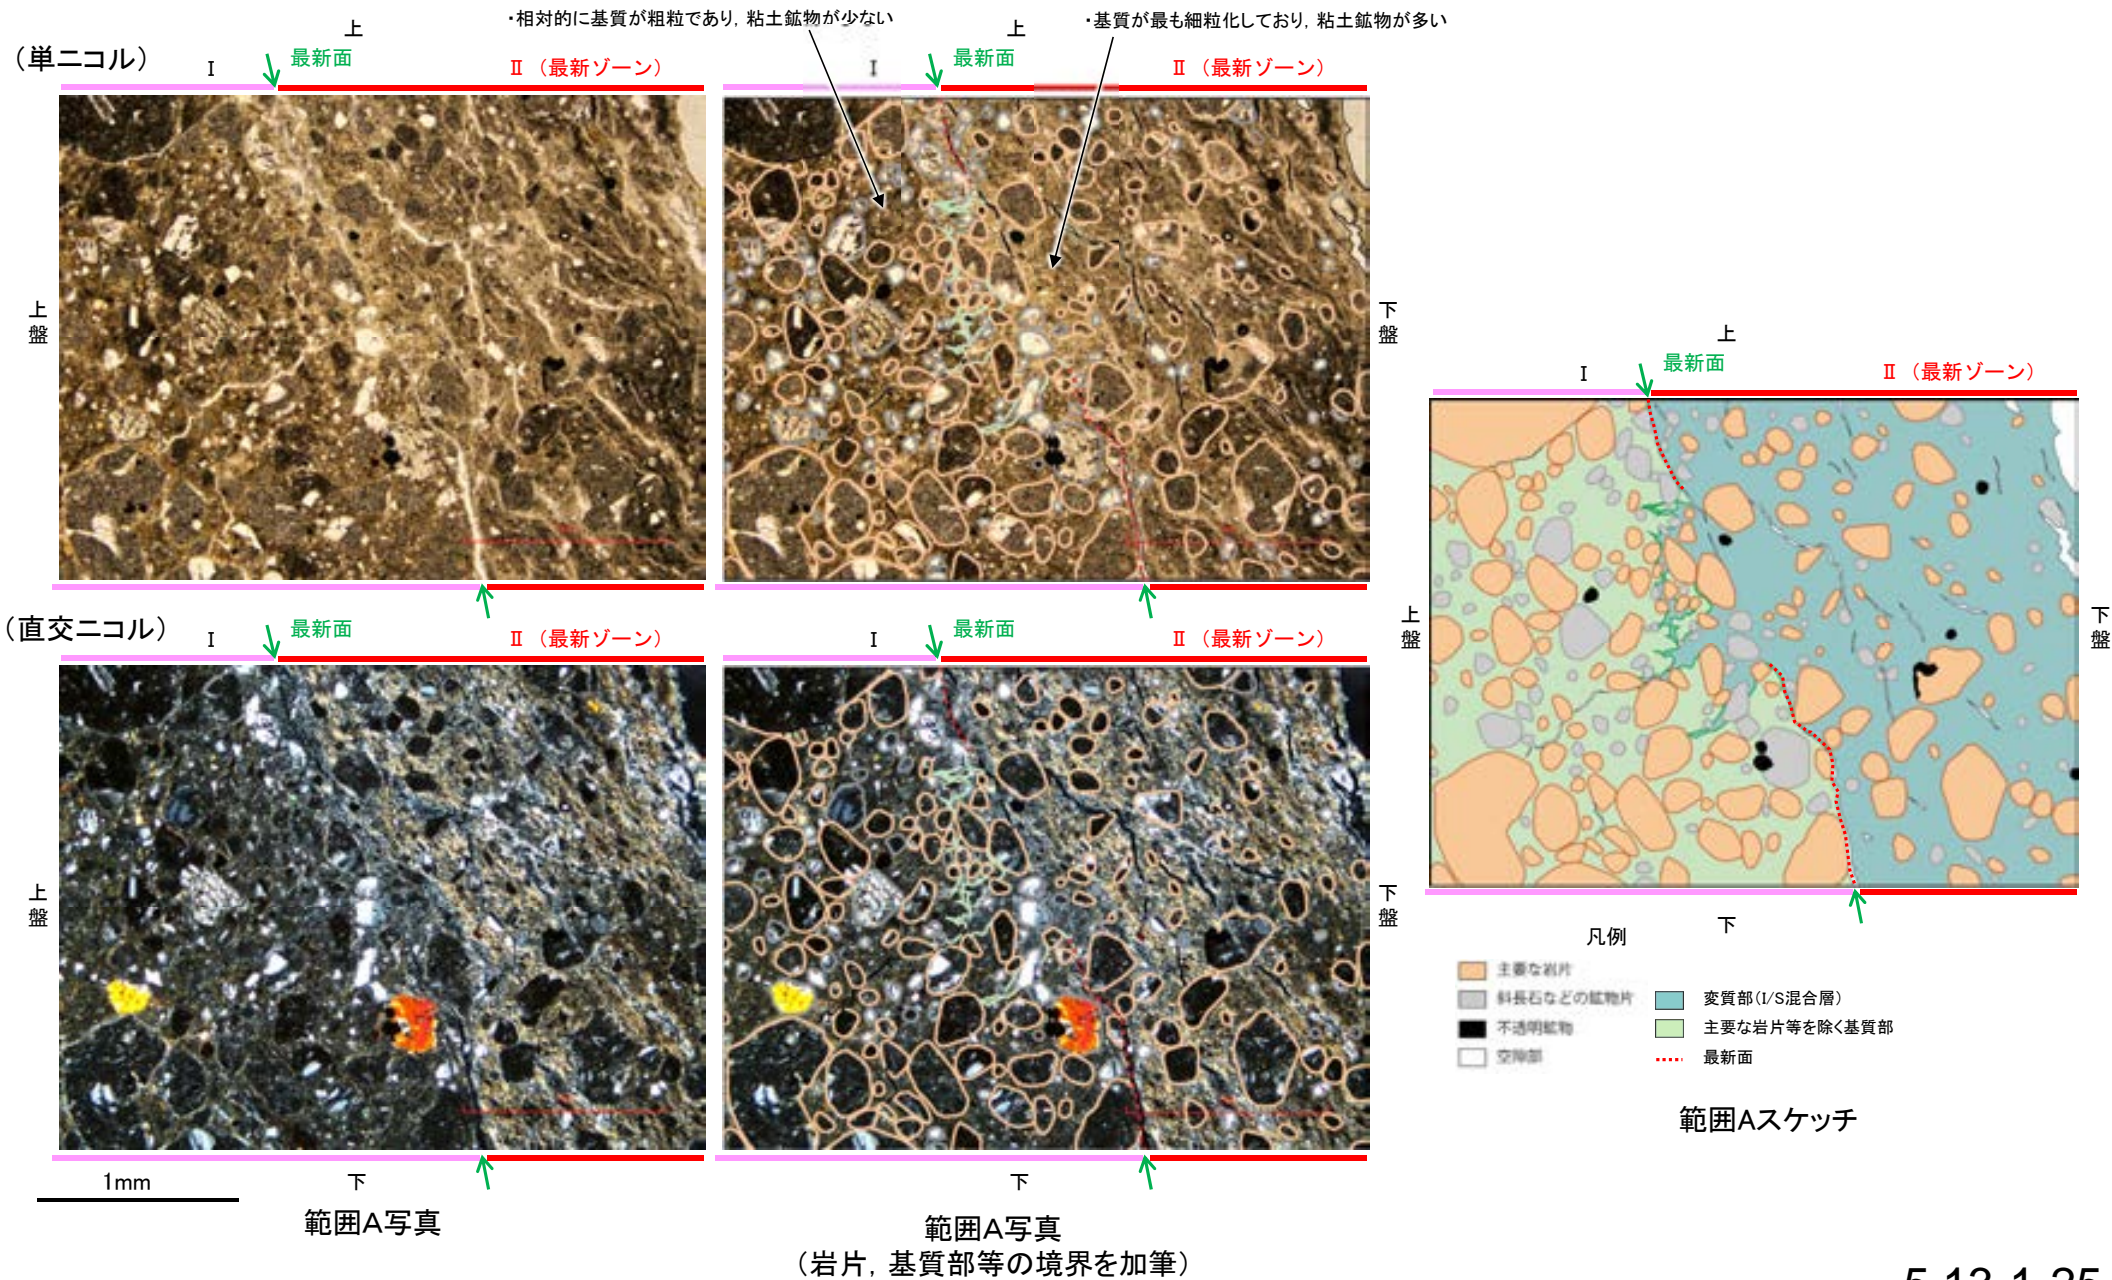
【写真とスケッチの対比(範囲A)】

・薄片③の範囲Aにおける写真とスケッチの対比を以下に示す。

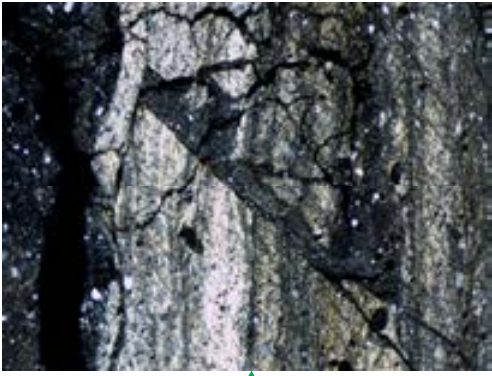
破砕部と変質鉱物の形成プロセス —断層活動と碎屑岩脈の関係—

- 断層活動(最新面)と碎屑岩脈に関する形成プロセスの模式図を以下に示す。
- 最新活動後に、I/S混合層が生成し、さらにその後最新面及び最新ゾーン全体を横断して碎屑岩脈が形成した。

- ・断層活動により最新ゾーン及び最新面が形成された。
- ・最新活動後に変質を被り、割れ目や岩片等の縁辺部、破砕部にI/S混合層が生成した。
- ・I/S混合層生成後に最新面及び最新ゾーン全体を横断して碎屑岩脈が形成した。

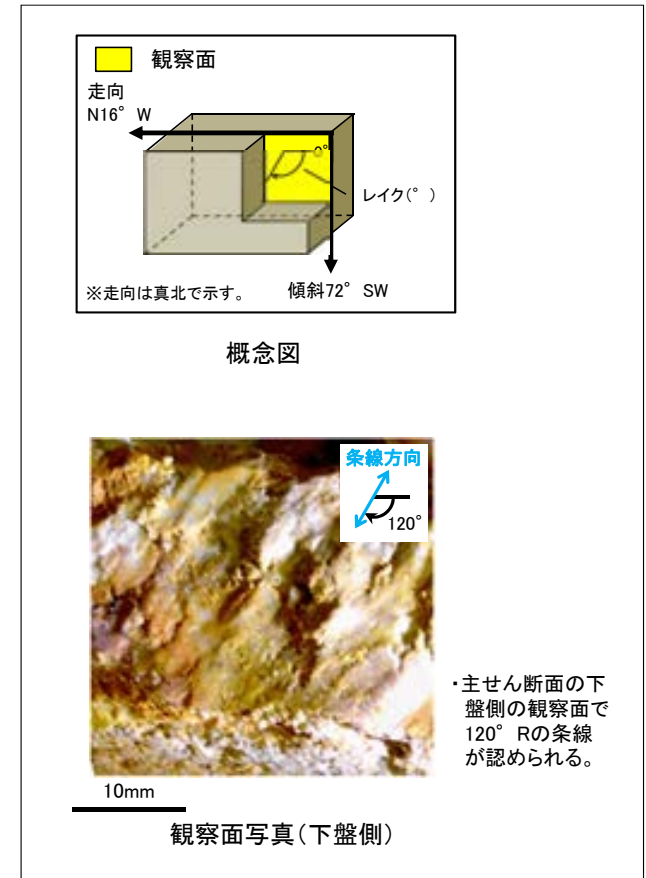
概念図

・大坪川ダム右岸北道路路面から採取したブロックの主せん断面において、120° Rの条線方向で薄片を作成した。

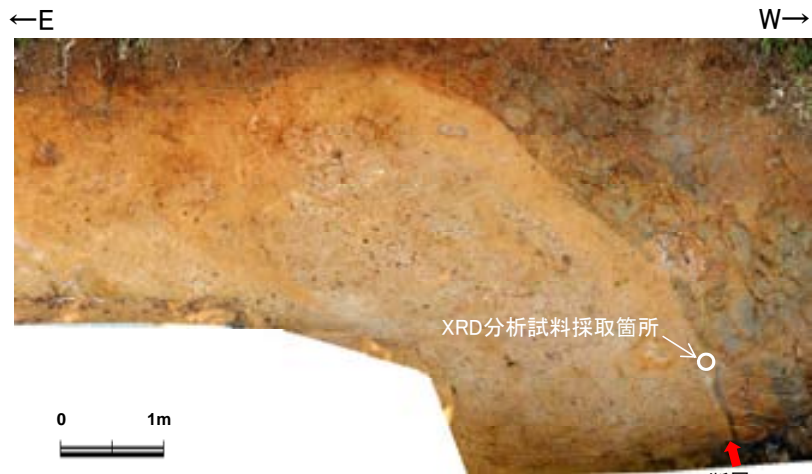
試料採取箇所(大坪川ダム右岸北道路)

・大坪川ダム右岸北道路の断層位置でXRD分析を実施した結果, 主な粘土鉱物としてスメクタイト及び風化変質鉱物と考えられるハロイサイトが認められる。
 ・なお, XRD分析結果や薄片観察で褐色鉱物の沈着が見られること等を踏まえると, 露頭では風化変質等の影響を顕著に受けていると推定されることから, I/S混合層の同定は困難であると判断した。

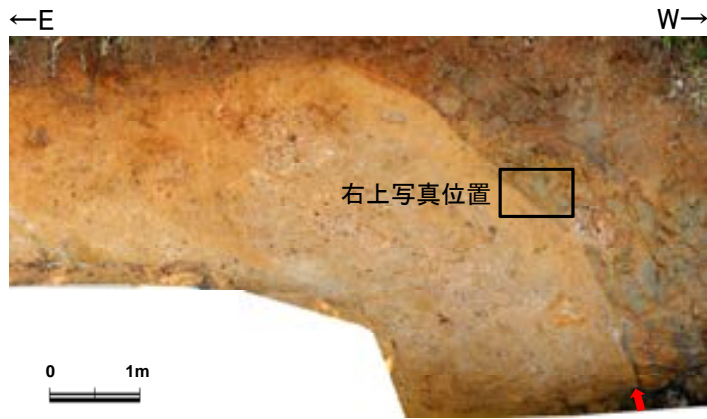
試料採取箇所(大坪川ダム右岸北道路)

・大坪川ダム右岸北道路の白色脈でXRD分析を実施した結果、クリソバライト及び風化変質鉱物と考えられるハロイサイトが認められる。

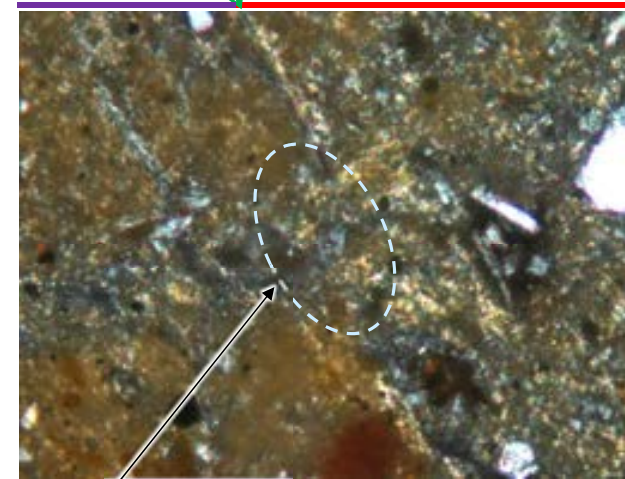
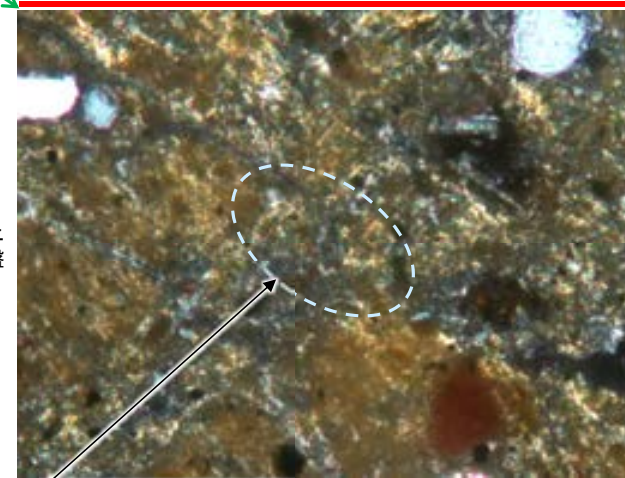
不連続箇所の粘土鉱物(I/S混合層)に変位・変形(せん断面や引きずりなど)は認められない

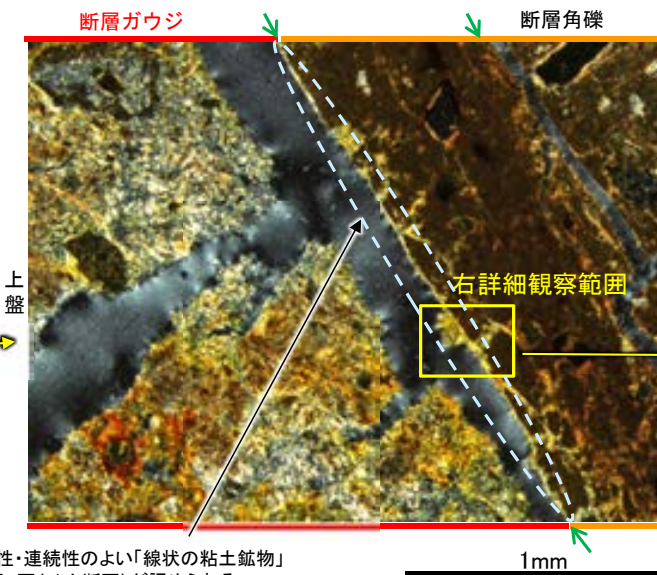
範囲A写真

直線性・連続性のよい「線状の粘土鉱物」を伴うY面(せん断面)が認められる

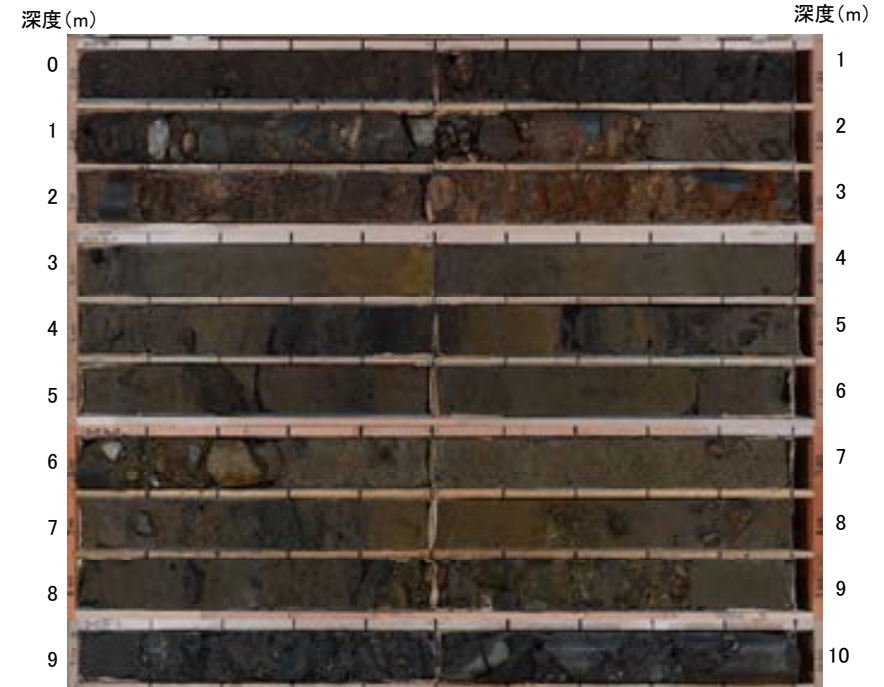
コア写真

- 七海地点における地形面を構成する地層は、上位より、シルト質砂層、砂礫層、シルト混じり砂層等である。
- シルト質砂層は、シルトを主体とする層相であり、波の営力を受けていない地層と推定されることから、陸成堆積物と判断した。
- 砂礫層は、一部で比較的淘汰のよい砂層を挟むが、全体として基質の淘汰が悪い砂礫層が主体であり、波の営力による分級作用を受けていないと推定されることから、陸成堆積物と判断した。
- シルト混じり砂層は、植物根をしばしば含むことから、陸成堆積物と判断した。
- また、本地形面は河川沿いに位置する。
- よって、本地点は、岩盤が河川により侵食され、陸成堆積物が厚く分布することから、間欠的な隆起に関して検討対象となる地形面ではないことを確認した。

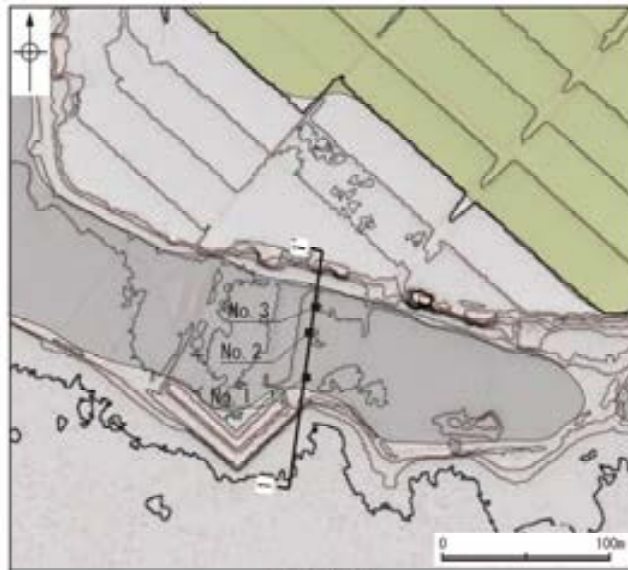
調査位置図

- 小浦地点における地形面（当社の沖積段丘面に対応）を構成する地層は、上位より、人工改変土、礫混じり～砂質シルト層、シルト混じり細粒砂層、砂礫層である。
- 礫混じり～砂質シルト層は、シルトを主体とし、波の営力を受けていない地層と推定されることから、陸成堆積物（被覆層）と判断した。
- また、シルト混じり細粒砂層は砂質で淘汰が中程度であること、砂礫層は、基質が中粒～細粒砂からなることから、海成堆積物と判断した。
- よって、本地点は、下位のベンチからほぼ同程度の高さ（標高約2m）で連続する岩盤及び海成堆積物の上面を、人工改変土や陸成堆積物が覆っている地形面である。

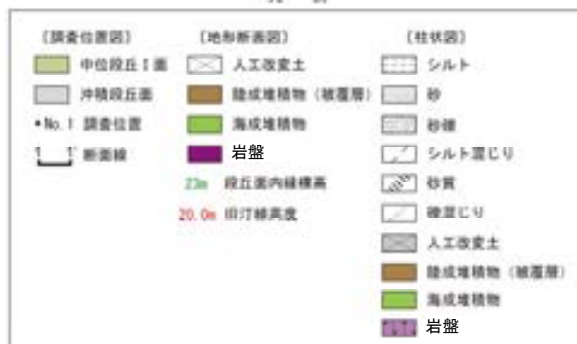
地形断面図

・地形の実線は2007年取得の1→2断面、点線は2017年の地形面

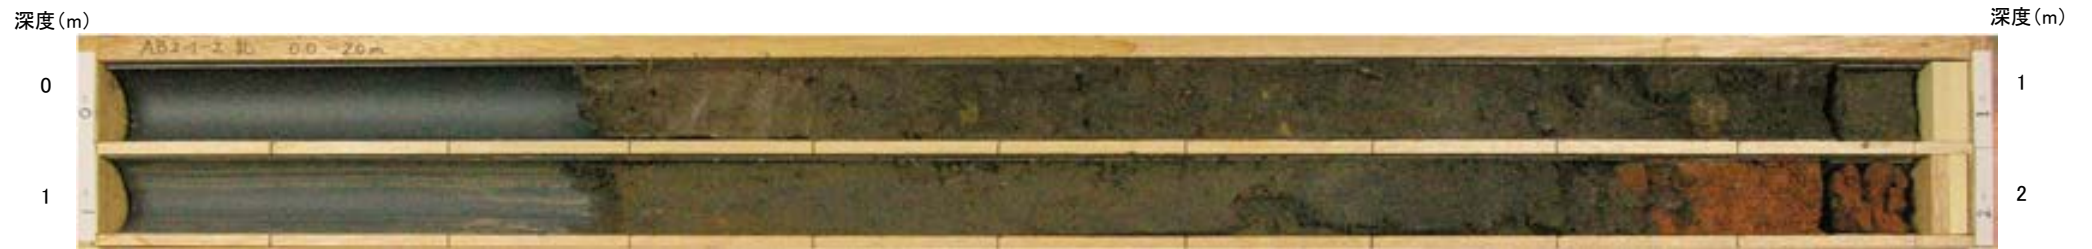
No.1 コア写真

深度0.0～0.28m及び深度1.0～1.29mは、コアサンプラーの打撃により圧縮されているため、見掛け上コアが欠如している。

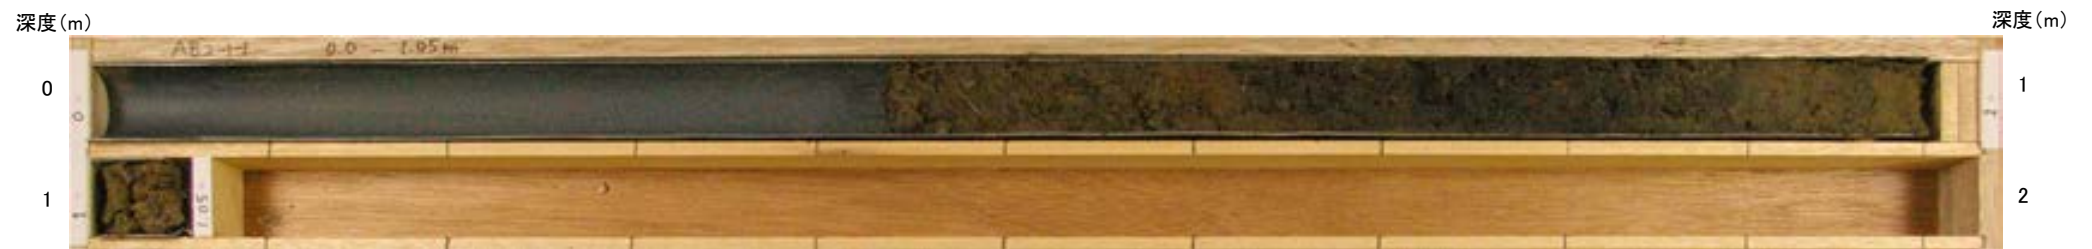
No.2 コア写真

深度0.0～0.44mは、コアサンプラーの打撃により圧縮されているため、見掛け上コアが欠如している。

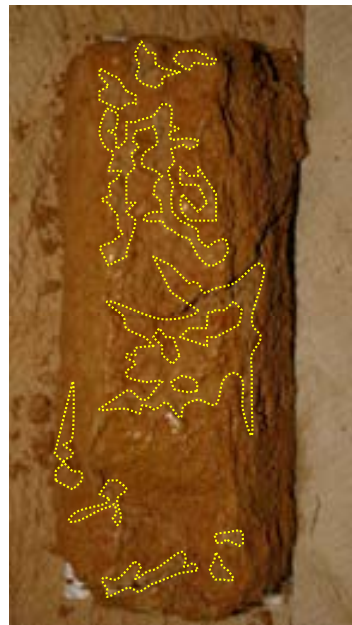
肉眼観察

- ・肉眼観察において、斑紋が明瞭。(CT画像において、密度のコントラストが明瞭。)
- ・肉眼観察において、斑紋が認められない。(CT画像において、乱れている。)

⇒再堆積ではない(=整然相)
⇒再堆積物を含んでいる可能性

➤ 整然相では破片状相に比べて、斑紋が明瞭であり、斑紋構造に相当するように、鉄の濃集度や密度のコントラストが明瞭。

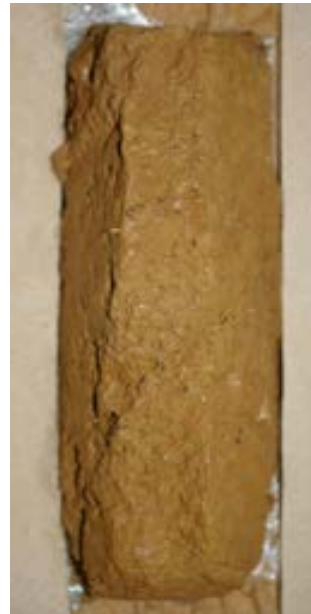
肉眼観察

- ・肉眼観察において、赤色部を呈した土壌中に、淡色の明瞭な斑紋(図中黄枠部)が認められる。
- ・CT画像において、密度のコントラストが明瞭。(図中黄枠部が密度が高く、肉眼観察の斑紋に相当)

⇒ 再堆積ではない(=整然相)

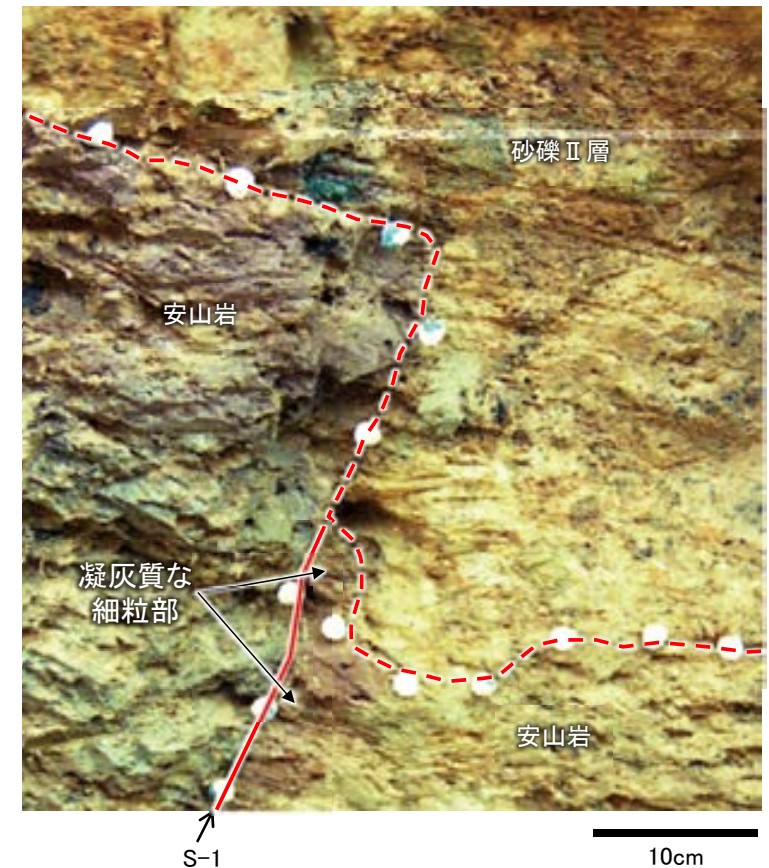
旧Aトレンチ南東壁面 シーム付近拡大写真
(シーム及び岩盤/堆積物境界を加筆)

・旧Aトレンチ南東壁において、S-1に沿って分布する凝灰質な細粒部は、段差の下側のみに存在しており、差別侵食により段差が形成された際に残ったものと考えられる。

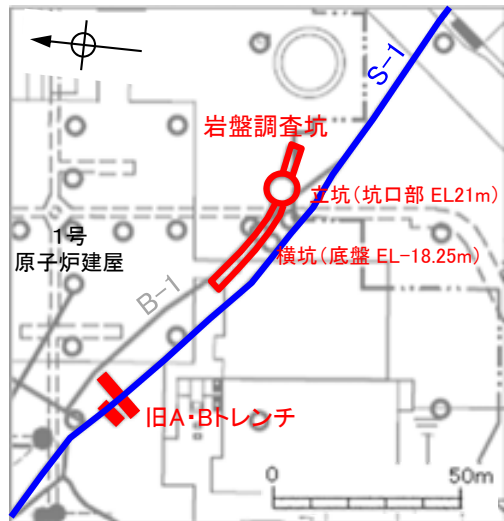
位置図

○旧A・Bトレンチに近接した位置にある岩盤調査坑において、S-1に沿って分布する凝灰質な細粒部の硬度を定量的に測定するために、針貫入試験を行った結果、周辺の凝灰角礫岩と同程度の値を示しており、敷地の別所岳安山岩類の安山岩(角礫質)や凝灰角礫岩と同程度の硬度を有している。

断層はEL-4.7mで示す。

- 凝灰角礫岩の針貫入試験実施位置
- 凝灰質な細粒部(固結した破砕部)の針貫入試験実施位置

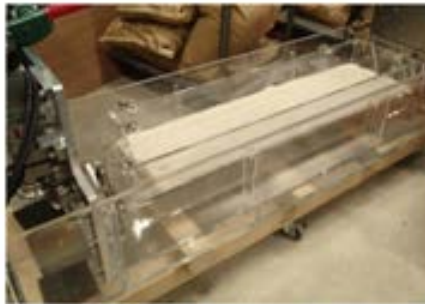
図-3 断層模型実験に用いたアクリル製の土槽（写真は水中用）

装置：アクリル製土槽（2種類）（図-3）

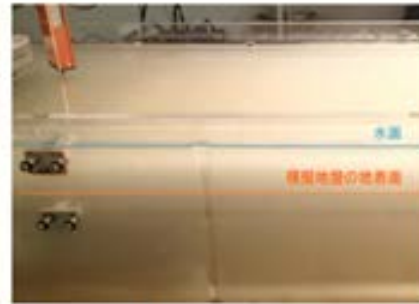
図-4 土槽を浸水させることで水中の未固結堆積物を模擬

湿潤状態：乾燥状態¹⁾，湿潤状態（含水比約26%），浸水状態（図-4）

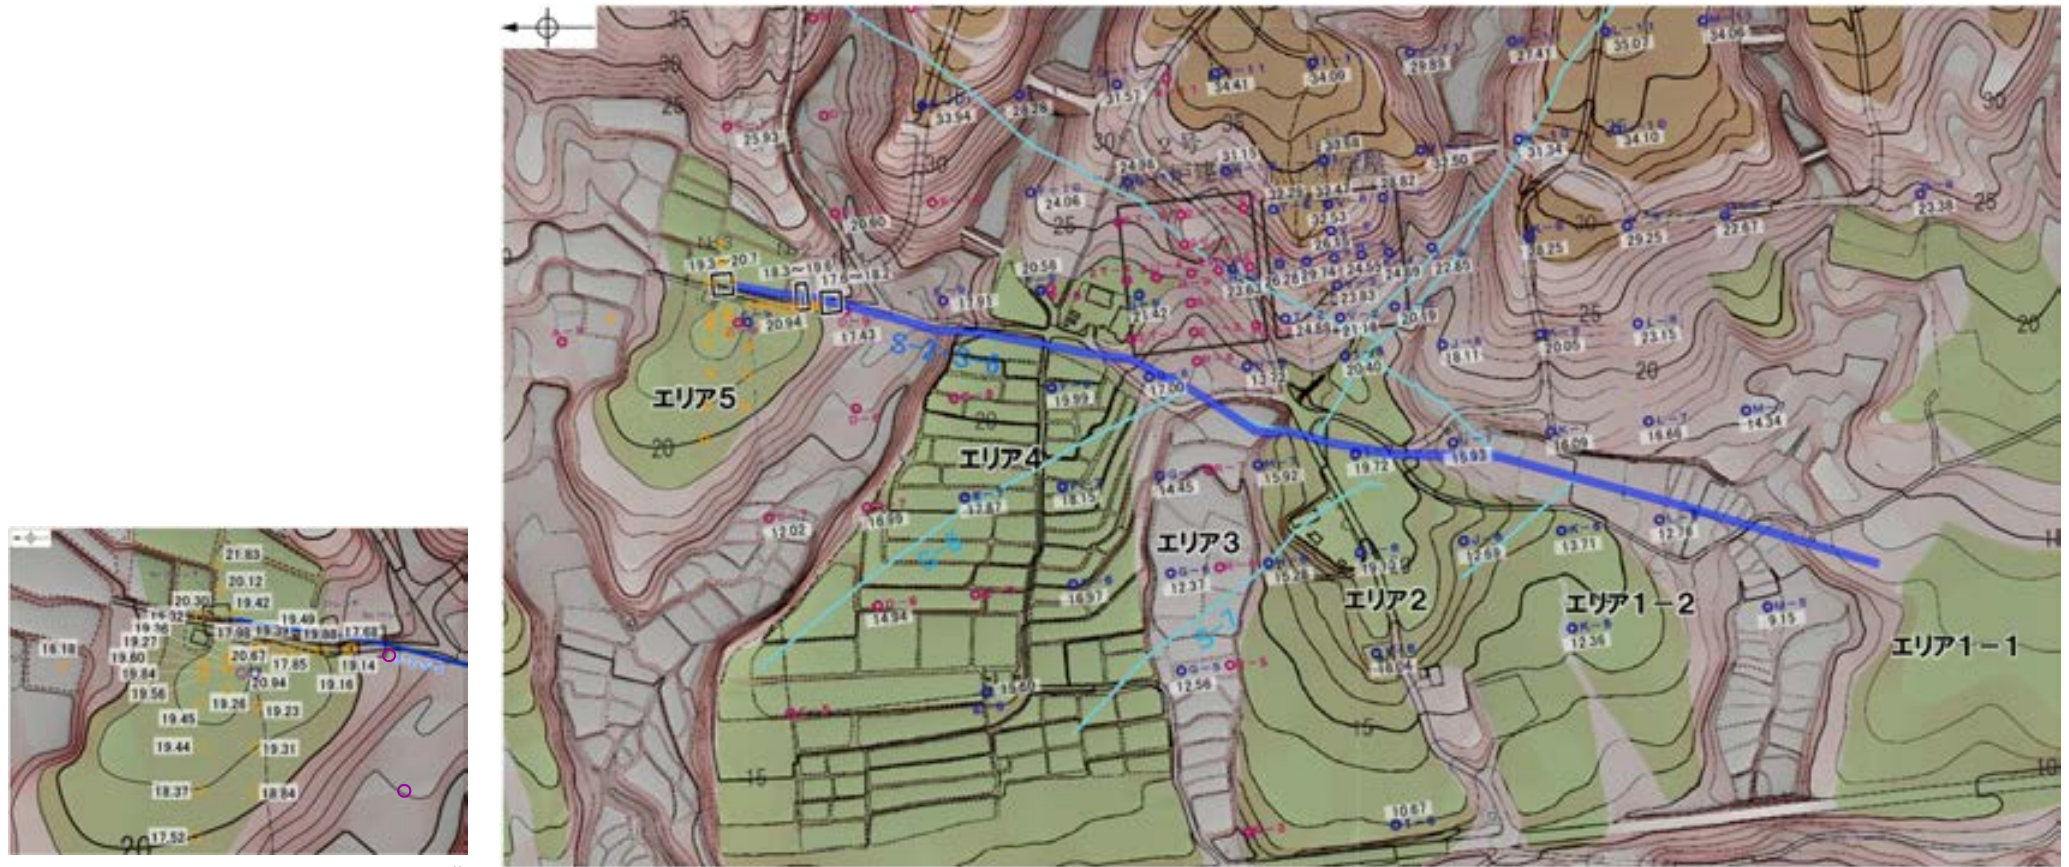
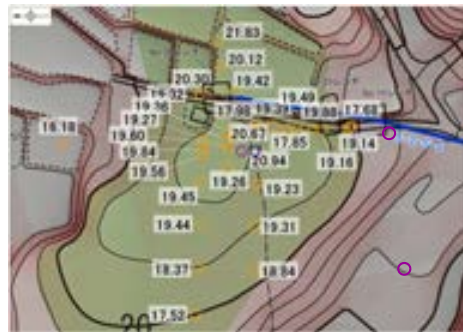
岩盤上面標高段彩図

エリア5周辺の拡大図

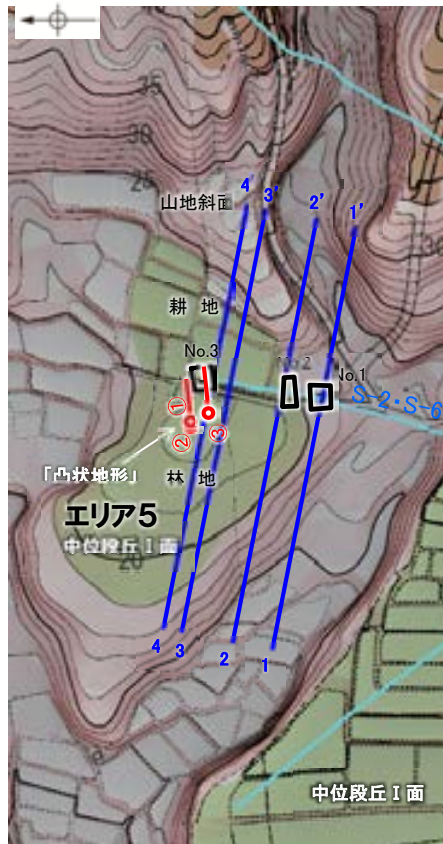
位置図(エリア5)

○有識者会合は、エリア5において、地形、岩盤上面ともにS-2・S-6付近より海側(西側)の方が高くなることを指摘しているが、ボーリング調査の結果、西側を隆起させるような断層は認められない(次頁)。
○また、「凸状地形」の頂部付近には、相対的に堅硬である安山岩(均質)が周辺よりもやや優勢に分布している(補足資料5.18-1P.5.18-1-42, 40)ことから、「凸状地形」は、波蝕台形成時における岩盤上面の起伏を反映した局所的なものと推定される(補足資料5.18-1P.5.18-1-44, 45)。

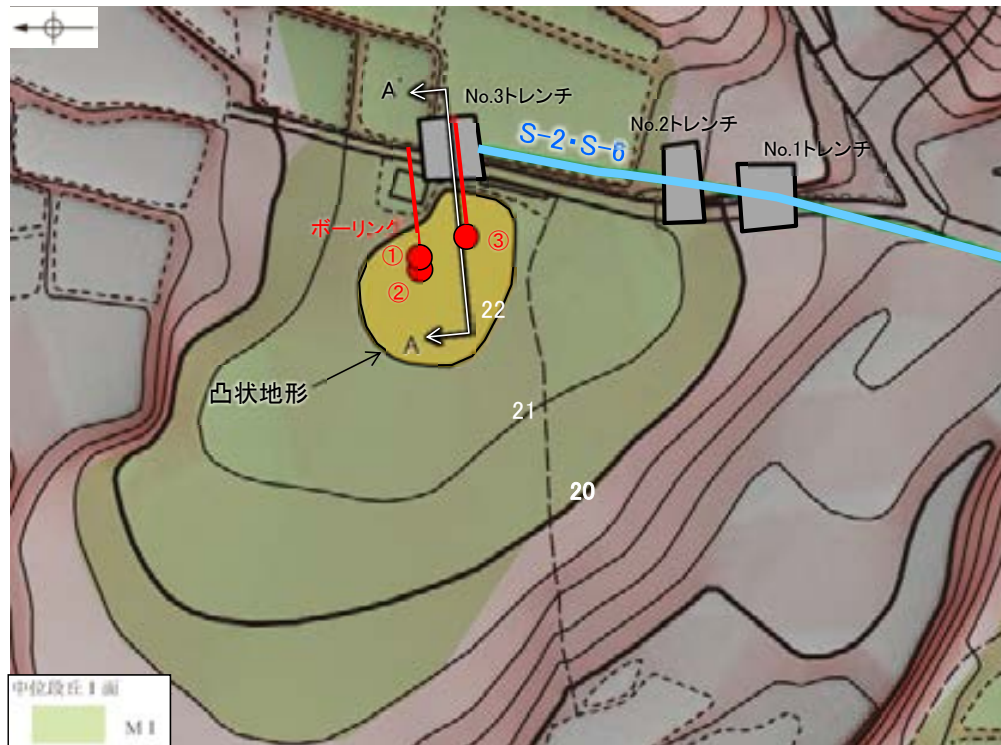
調査位置図

- エリア5において、S-2・S-6の北方に西側が高い「凸状地形」が認められたことから、この基部において、西側を隆起させるような断層の有無を確認するために、凸部の頂部付近から3本のボーリング調査を実施した。
- その結果、いずれのボーリングコアにも深部に断層は認められないことが確認された(次頁)。
- また、S-2・S-6はNo.1, No.2トレンチでは確認されるが、「凸状地形」が最も顕著に表れているNo.3トレンチにおいては確認されない。

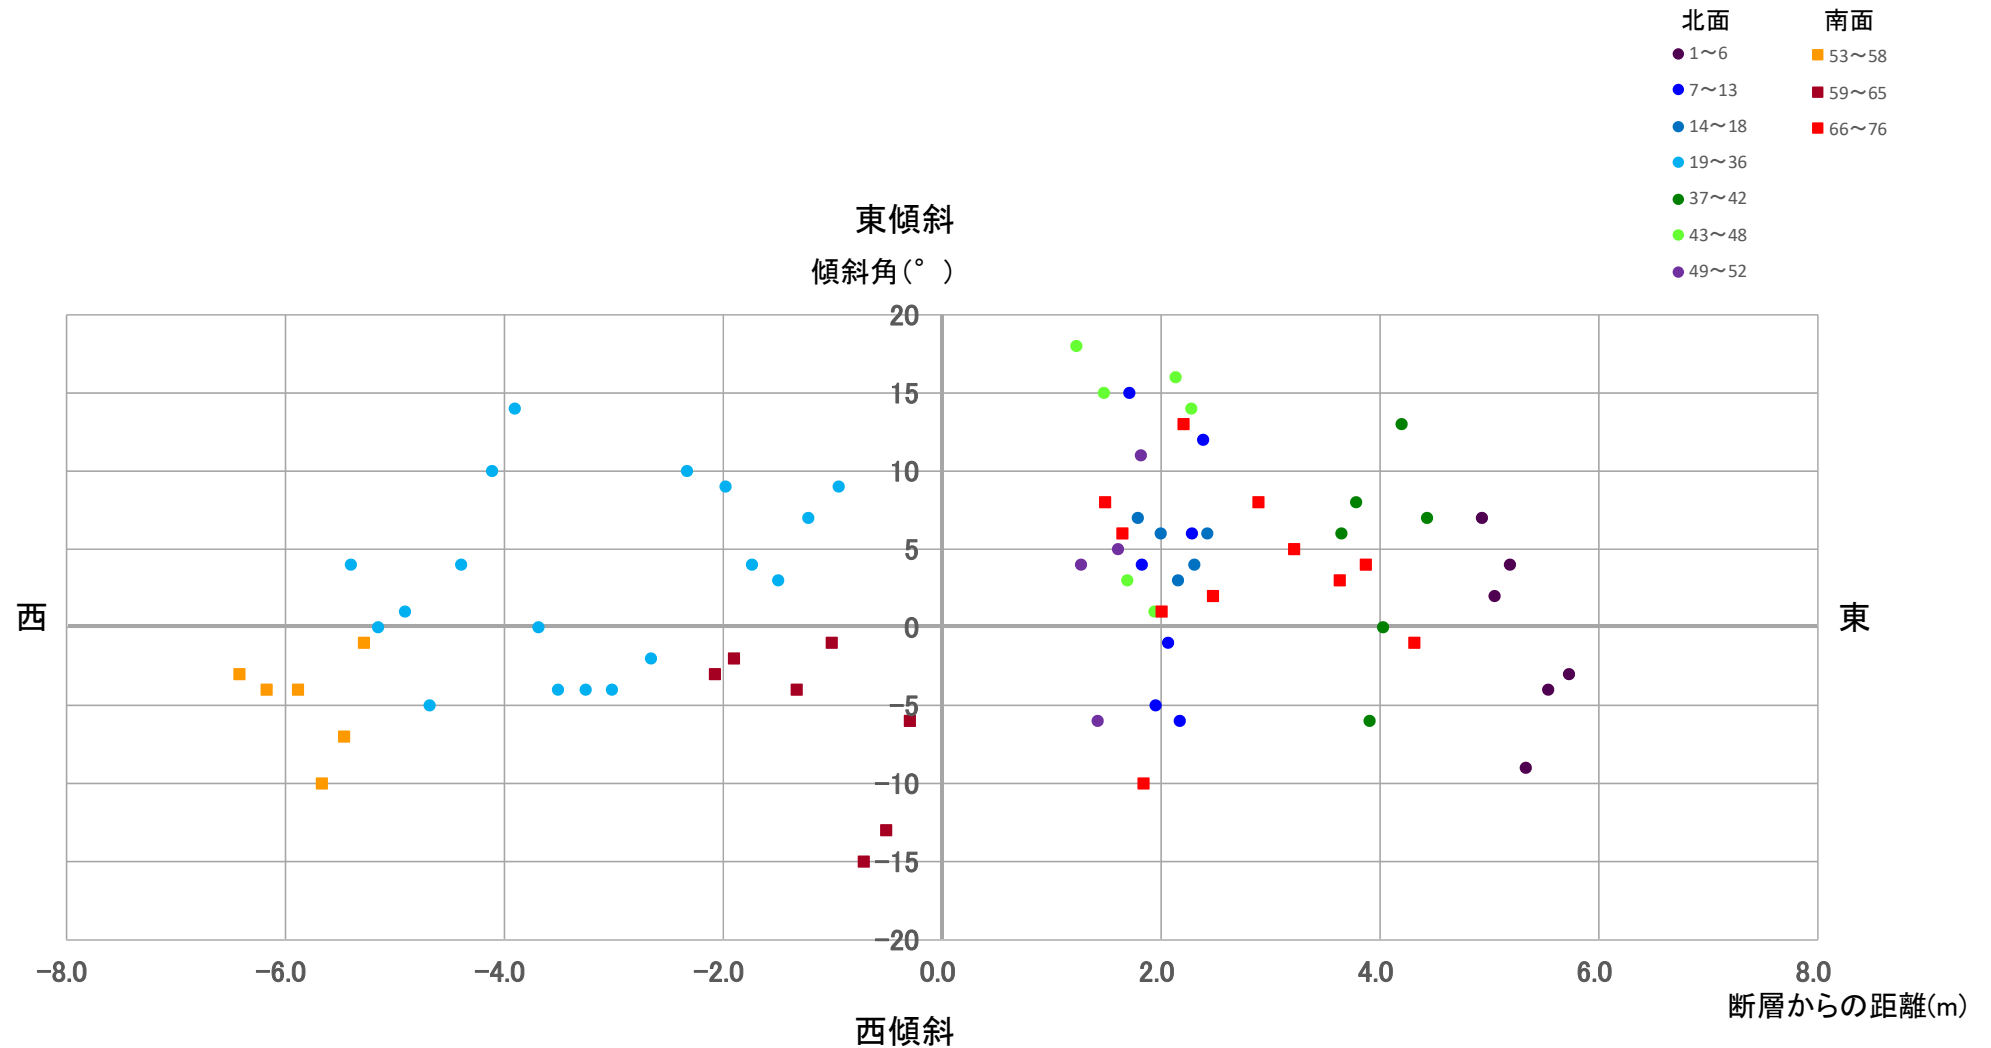
【層理の傾斜角と断層からの距離の関係】

- ・層理の傾斜角は、北面・南面のそれぞれにおいて、断層からの距離に関係なくばらつきが認められる。
- ・また、断層の直近で急傾斜となる傾向や、断層から離れるにしたがって緩傾斜となるような傾向は認められない。

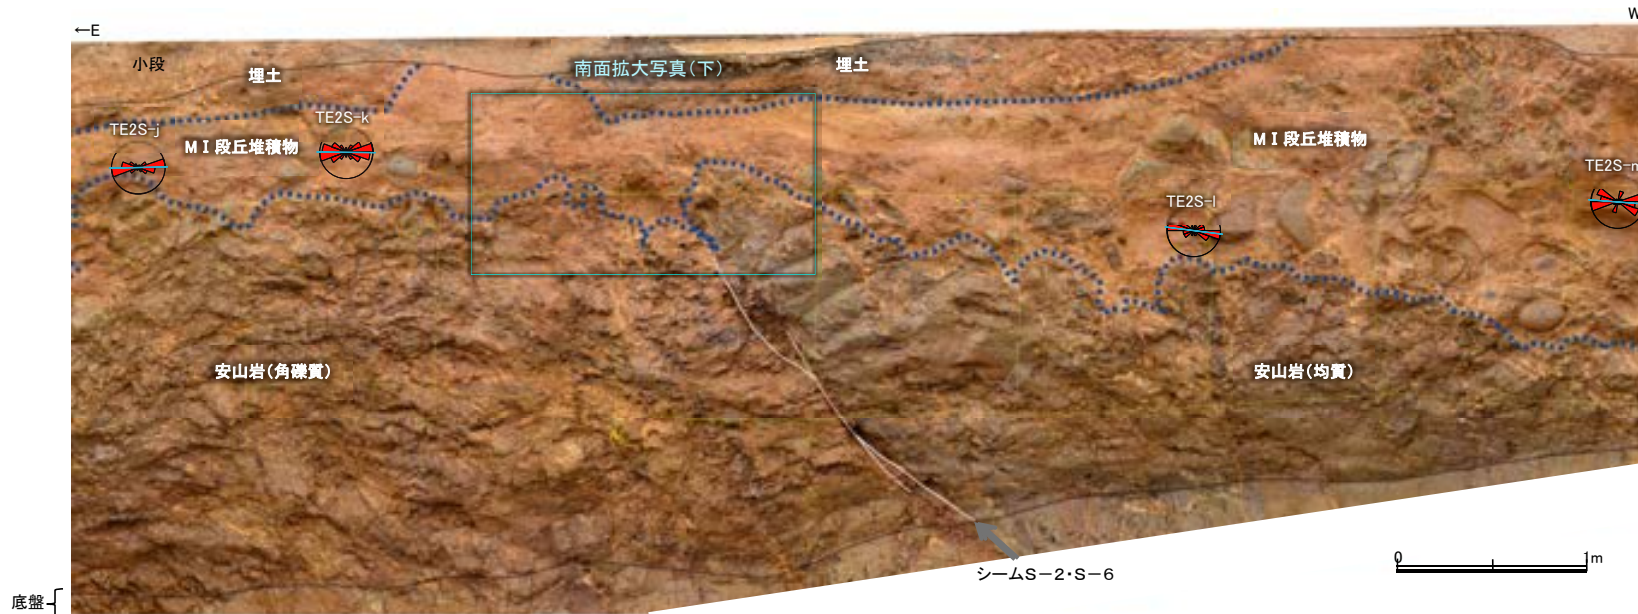
解析結果

薄片番号	粒子数	平均角度 (°)	有意確率 (%)
TE2S-j	111	1.32	9.92×10^{-17}
TE2S-k	115	-0.41	8.52×10^{-10}
TE2S-l	14	-7.41	2.00
TE2S-m	59	-4.32	4.72×10^{-4}

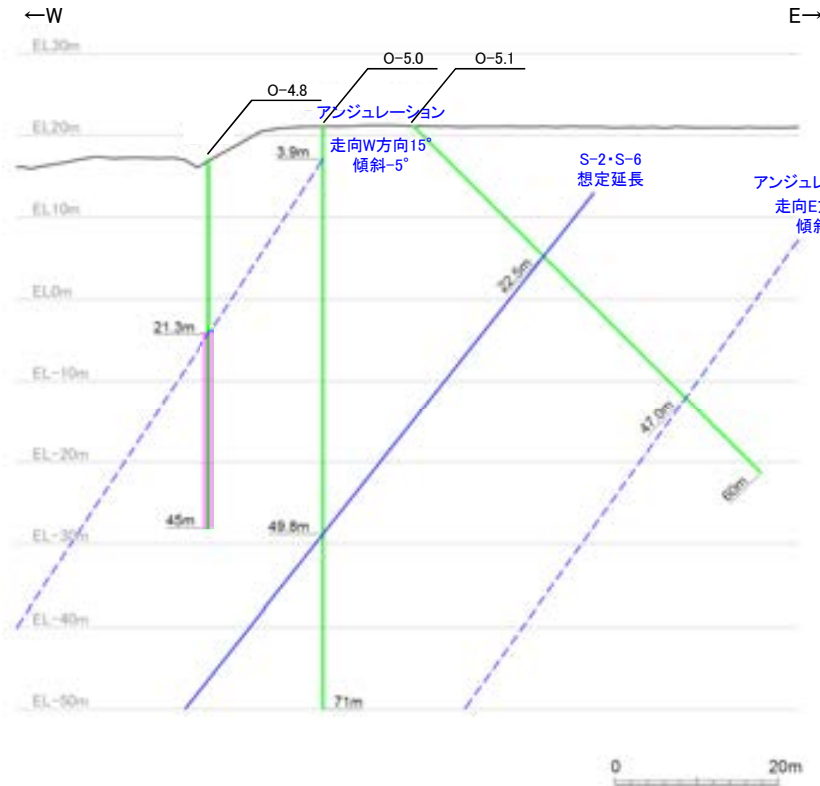
断面図 (掘進方向)

・想定延長範囲において、S-2・S-6に対応する破砕部は認められない。

— S-2・S-6の想定延長範囲
— ボーリング孔O-4.8, O-5.0, O-5.1

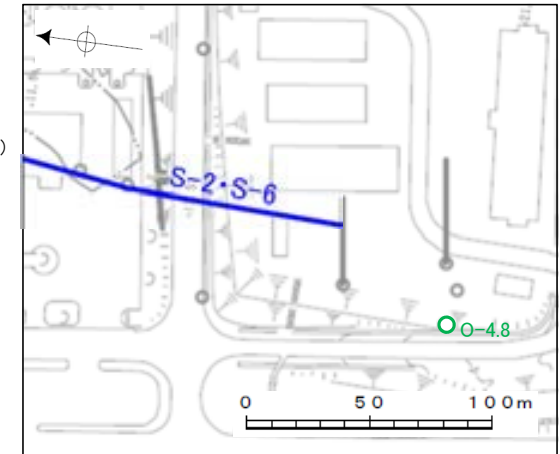
調査位置図

— S-2・S-6 (EL-4.7m)
○ ボーリング箇所

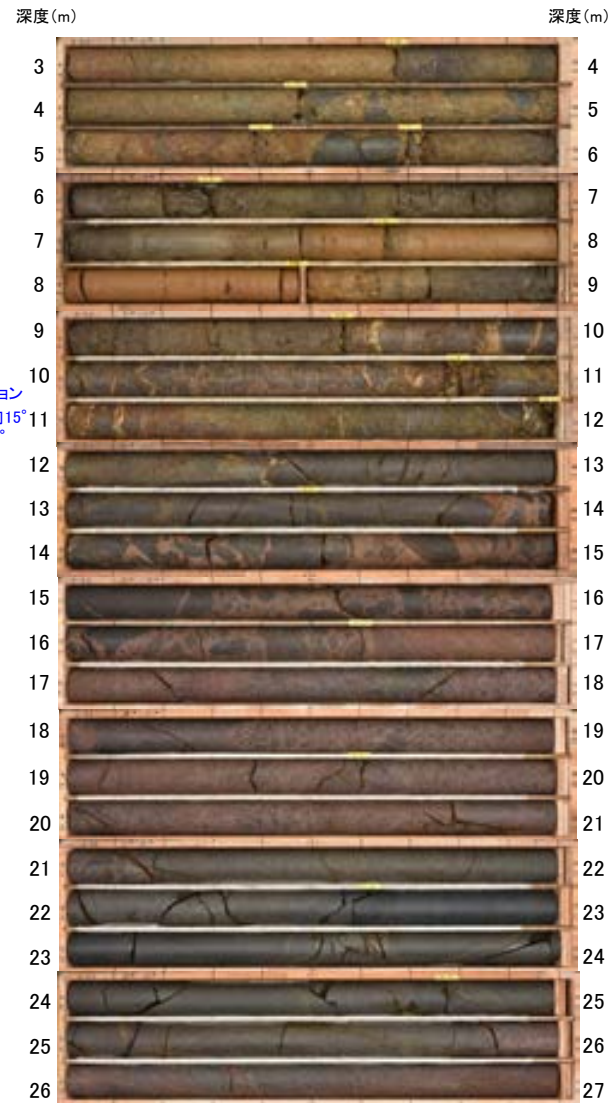
コア写真(深度3~27m)

- ・下の断面図に示すとおり、S-2・S-6の想定延長範囲は、深度3.9m～孔底以深となる。
- ・想定延長範囲において、S-2・S-6に対応する破碎部は認められない。

O-5.0孔(孔口標高21.08m, 掘進長71m, 鉛直)
