志賀原子力発電所2号炉 敷地の地質・地質構造について

参考資料

2023年3月3日
北陸電力株式会社

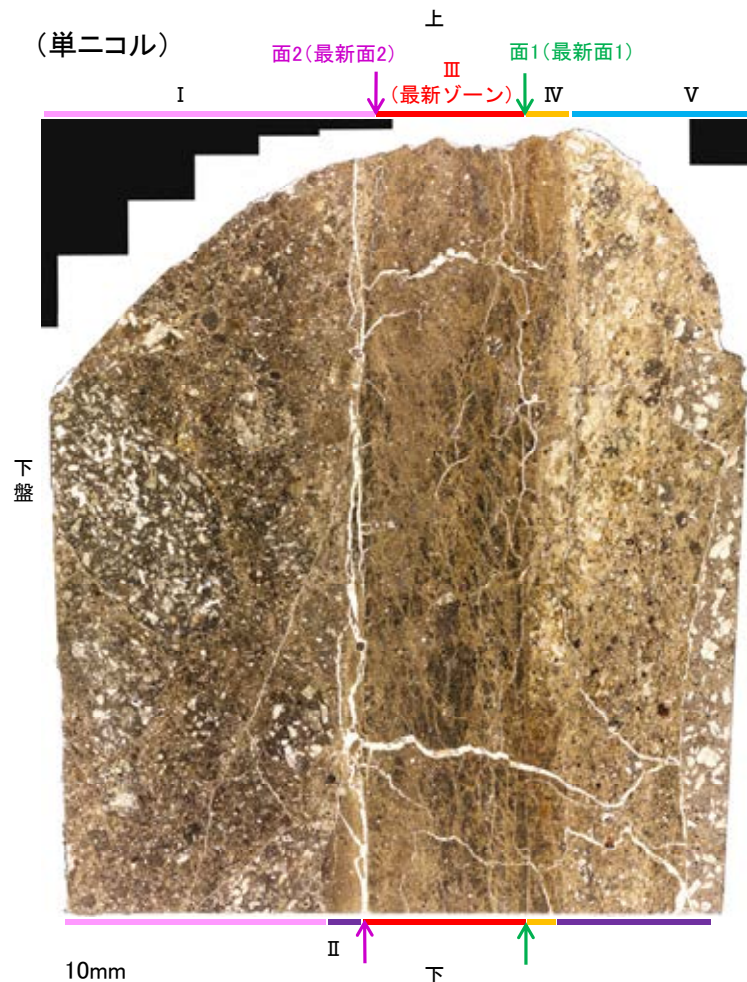
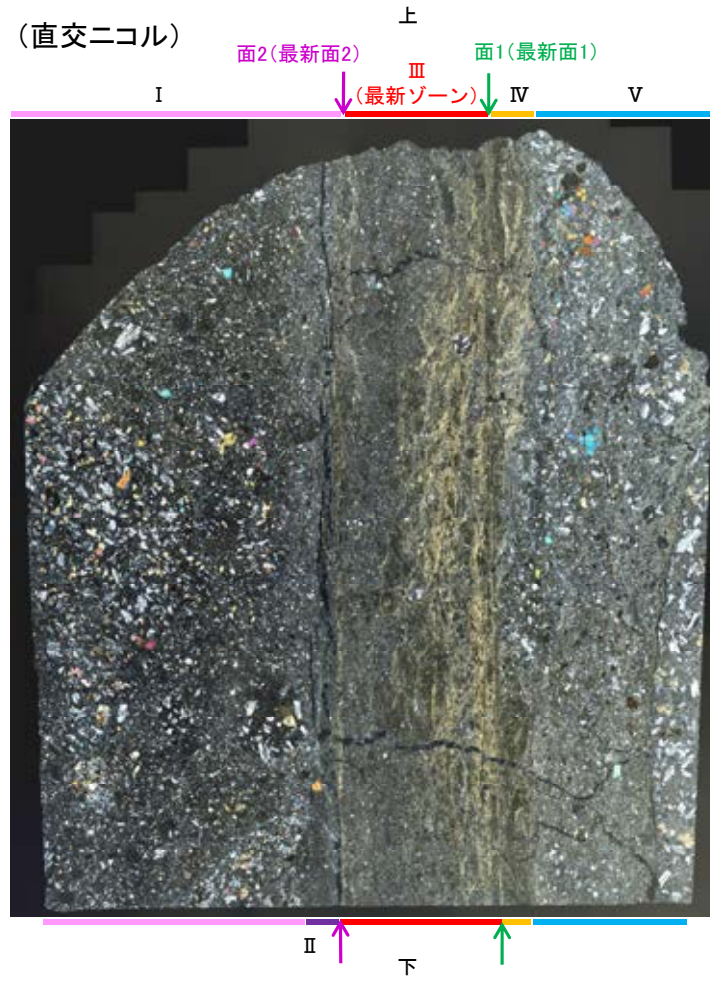
分帯とコア観察における破碎部区分との対応

- ・分帯Ⅱ、分帯Ⅲ(最新ゾーン)、分帯Ⅳ ……粘土状破碎部
- ・分帯Ⅴ ……固結した破碎部

I: 単ニコルで褐灰～灰色、直交ニコルで灰色の干渉色を呈する火山礫凝灰岩からなる。径6mm以下の岩片や鉱物片が細粒な基質中に含まれており、径15mm程度の岩片も認められる。岩片は垂角～垂円形、鉱物片は角～垂円形である。割れ目や岩片の縁辺部に粘土鉱物が生成されており、Ⅱ及びⅢとの境界付近に比較的多く含まれる。

II: 単ニコルで褐灰色、直交ニコルで灰色の干渉色を呈する、粘土鉱物を含む細粒物からなる。径0.5mm以下の岩片や鉱物片が細粒な基質中に含まれる。岩片、鉱物片は垂角～垂円形である。基質中や割れ目、岩片の縁辺部に粘土鉱物が生成されている。薄片下部では明瞭だが、中央部付近でせん滅する。
