S-2・S-6 E-8.5-2孔 ー最新面とI/S混合層との関係(範囲A)ー

上載地層法に関する調査結果(S-4)

鉍物脈法に関する調査結果(S-4)

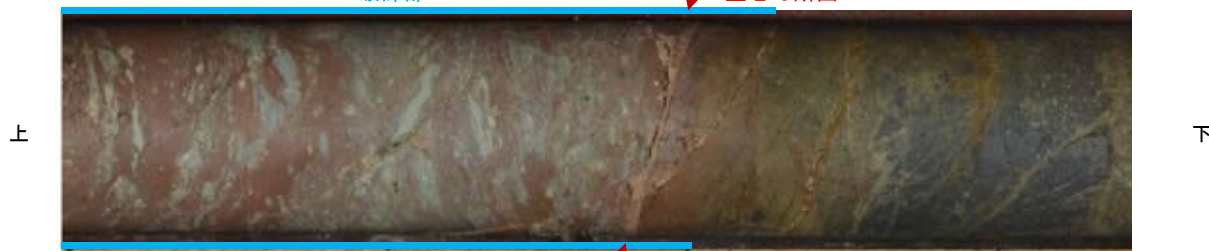
コア写真(E-8.33'孔)

(深度) 15.45 15.50 15.60 15.70 15.80 15.90 (m)

破碎部 ↓ 主せん断面

- SEM観察により、条線が認められた最新面上における粘土鉱物(XRD分析, EPMA分析からI/S混合層と認定)の結晶構造及びその破碎状況を観察した。
- E-8.33' 孔で認められたS-2・S-6の最新面から採取した試料について、SEM観察を実施した結果、条線が認められた最新面上に、フレーク状の粘土鉱物の自形結晶を確認した。
- この粘土鉱物の自形結晶に破碎は認められない。

○ SEM観察では、粘土鉱物の自形結晶に破碎は認められないものの、粘土鉱物(I/S混合層)とS-2・S-6の最新面との切り合い関係が不明確である。

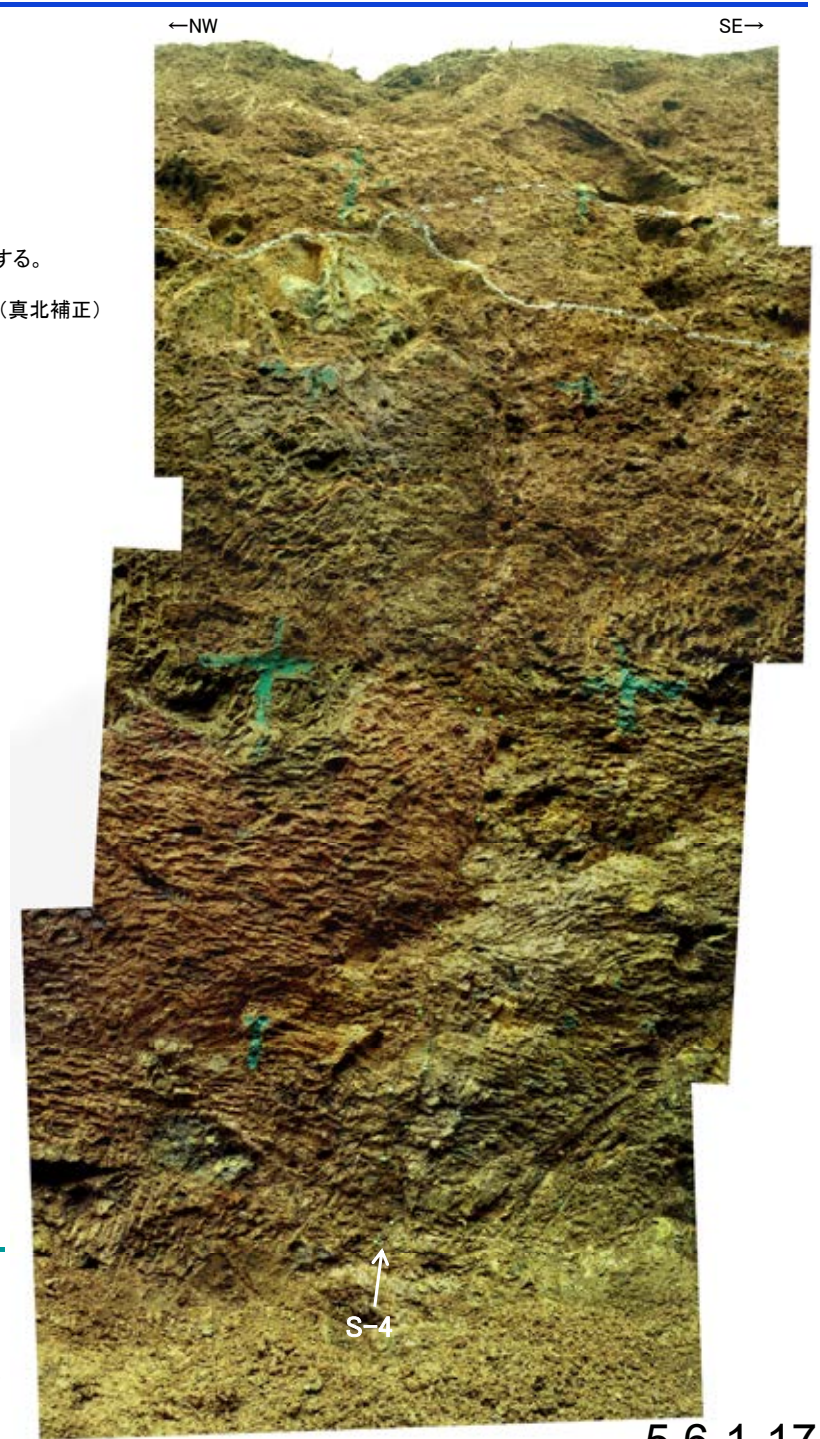
S-4トレンチ ー北東壁写真ー

シーム S-4
 幅フィルム状~2cmの淡黄色~明褐色粘土。走向傾斜 N52°~68° E/80° NW。比較的明瞭な面が連続ないしは一部断続する。面の表面には鏡肌が認められ、一部に縦ずれ性条線が刻されている。シームに沿って凝灰質な細粒部が膠状に分布する。シーム分布上段部では岩盤は砂礫層に不整合で覆われる。

・S-4は、岩盤直上の砂礫層に変位・変形を与えていない。

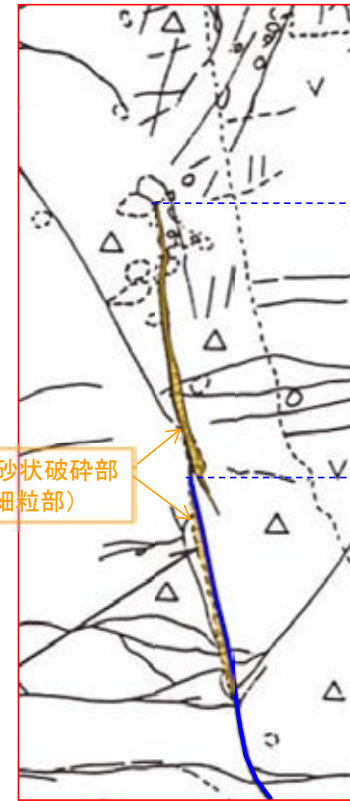
S-4付近拡大

粘土状破碎部(シーム)が認められない
〔「シーム延長部」に
対応する区間〕

粘土状破碎部(シーム)が認められる

シーム S-4 (当時のスケッチの記載)
幅フィルム状～1cmの淡褐色粘土。
走向傾斜 N60° E/74° NW。
岩盤の下半部でのみ確認され、比較的明瞭な面が連続する。
面の一部には鏡肌が認められる。
岩盤の上半延長部には凝灰質な細粒部が分布するがシームは認められず、岩盤は砂礫層に不整合で覆われる。
(赤下線部の記載については、上図)

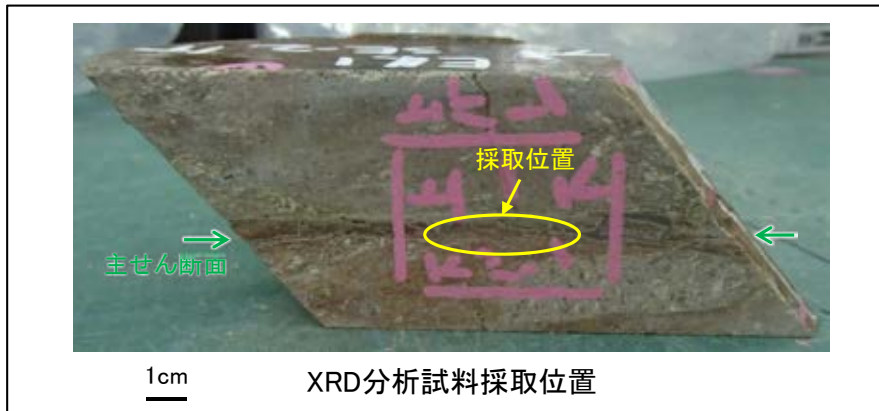
回折チャート(不定方位)_E-11.1SE-2孔

- 最新ゾーン付近でXRD分析を実施した結果, 主な粘土鉱物としてスメクタイトが認められる。
- スメクタイトについて詳細な結晶構造判定を行うために, 同一断層の別孔(F-9.3-4孔, E-11.1SE-6孔)の破砕部においてXRD分析(粘土分濃集)を実施した結果, I/S混合層と判定される。

I/S混合層の構造判定図(渡辺(1981)に一部加筆)

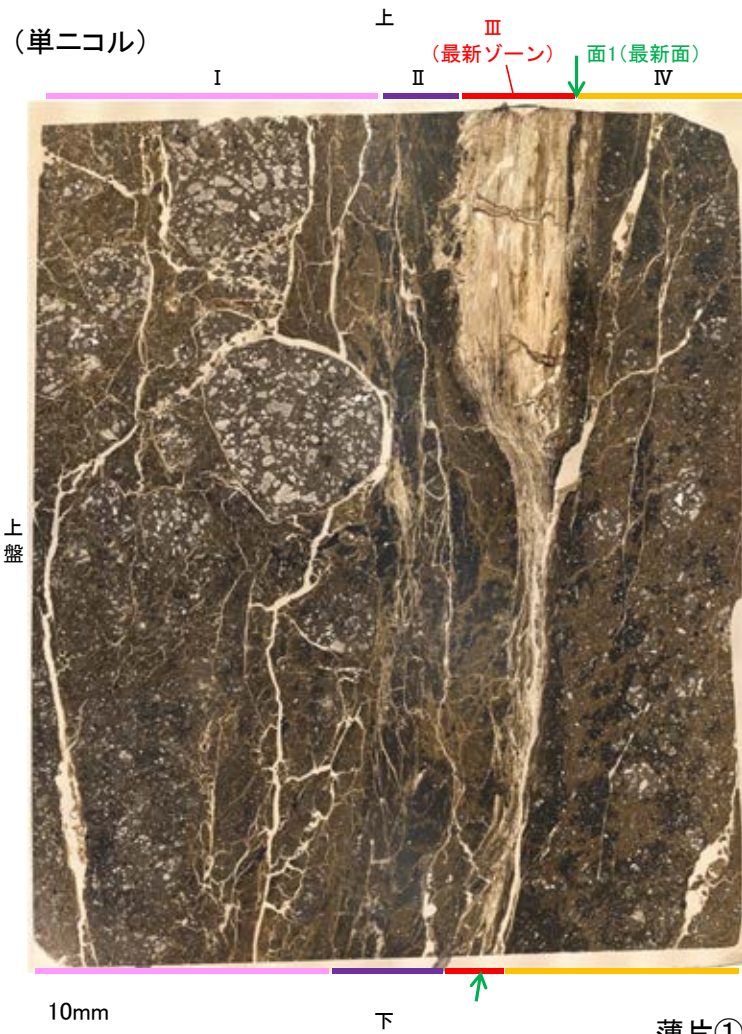
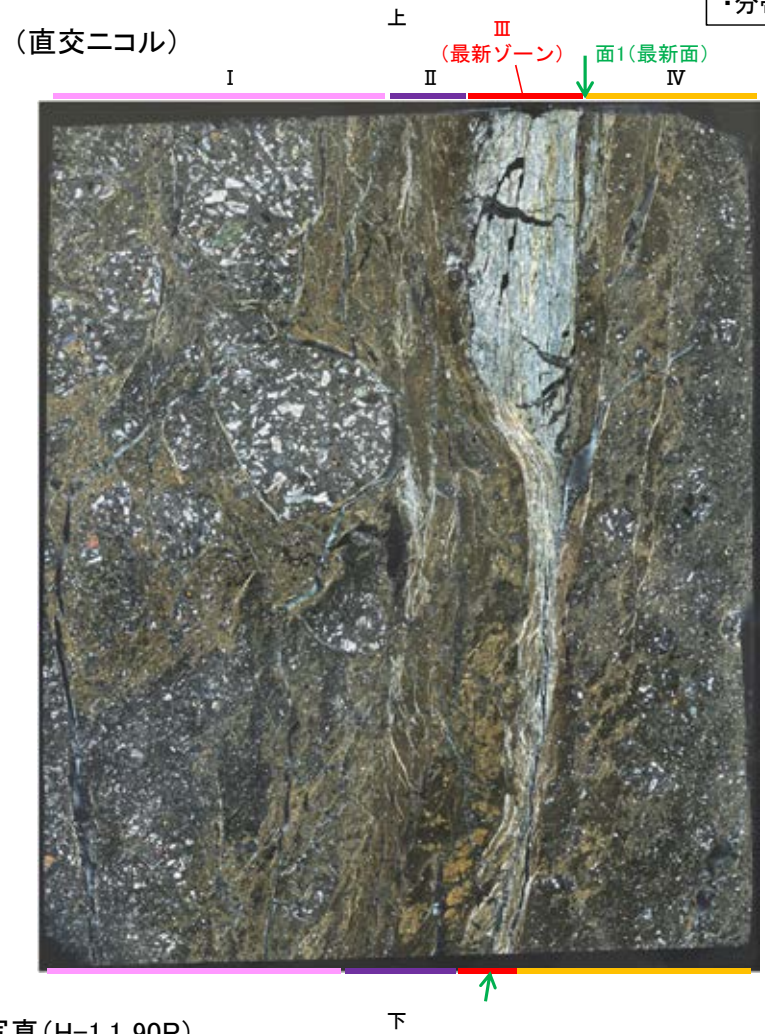
薄片①写真(H-1.1_90R)

分帯とコア観察における破碎部区分との対応
 ・分帯 II, 分帯 III (最新ゾーン) … 粘土状破碎部
 ・分帯 I, 分帯 IV … 固結した破碎部

- I: 単ニコルで暗褐色, 直交ニコルで淡褐～暗褐色の干渉色を呈する火山礫凝灰岩からなる。径15mm以下の岩片や鉱物片が細粒な基質中に含まれる。岩片, 鉱物片は垂角～垂円形である。基質中や割れ目, 岩片の縁辺部に粘土鉱物が生成している。
- II: 単ニコルで暗褐色, 直交ニコルで黄褐～暗褐色の干渉色を呈する, 粘土鉱物を含む細粒物からなる。径2mm以下の岩片や鉱物片が細粒な基質中に含まれる。岩片, 鉱物片は垂角～垂円形である。基質中や割れ目, 岩片の縁辺部に粘土鉱物が生成している。
- III (最新ゾーン): 単ニコルで無色透明～淡褐色, 直交ニコルで白～黄色の干渉色を呈する粘土鉱物からなる。この粘土鉱物を横断するように, 単ニコルで無色透明～淡褐色, 直交ニコルで灰～暗褐色を呈する鉱物脈が形成している。
- IV: 単ニコルで暗褐色, 直交ニコルで黄褐～暗褐色の干渉色を呈する火山礫凝灰岩からなる。径3mm以下の岩片や鉱物片が細粒な基質中に含まれる。岩片, 鉱物片は垂角～垂円形である。基質中や岩片の縁辺部に粘土鉱物が生成している。

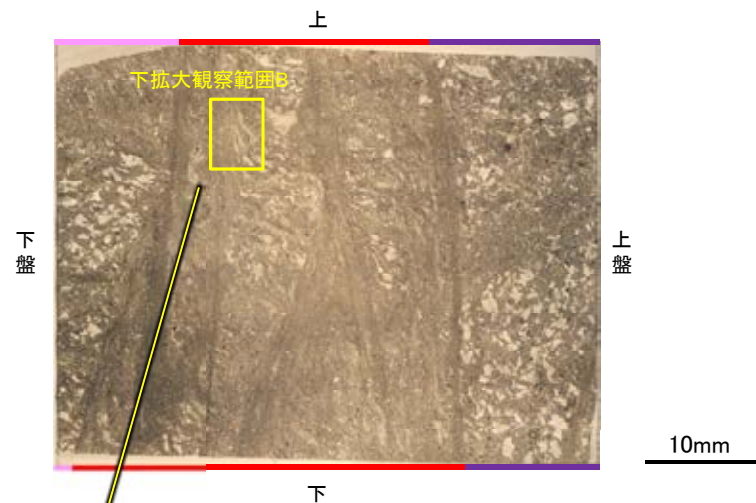
薄片①写真(N-2.3-1_90R)

鉱物が破碎され, 引きずられて流動する構造が認められる。

○さらに, K-3の浅部と深部で作成した薄片の最新ゾーンを観察すると, 前頁と同様に, 鉱物が破碎され, 引きずられて流動する構造が認められた (拡大観察範囲写真)。
