川内原子力発電所 1, 2号炉

運転期間延長認可申請

(審査会合における指摘事項の回答)

1-1 アルカリ骨材反応の潜在膨張性について

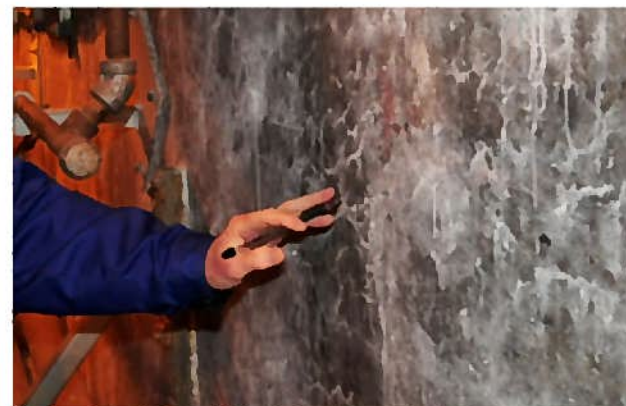
アルカリ骨材反応(遅延膨張性)の発生状況例※4

②遅延膨張性

反応性鉱物として隠微晶質石英、微晶質石英があり、それらの鉱物が反応してコンクリート打設後10数年以上経過した後に膨張が生じる※2。

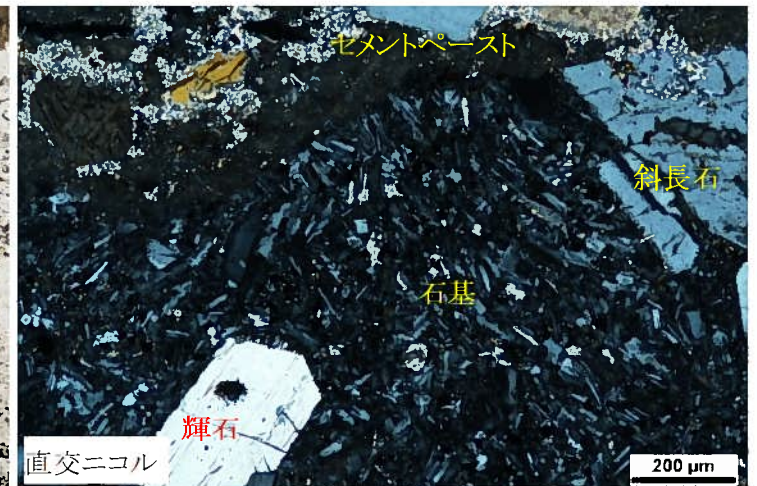
(薄片B)

安山岩は、斜長石や輝石等の斑晶と、その粒間を埋める微細な組織からなる石基から構成される。安山岩において、膨張や劣化を生じるような進行したアルカリ骨材反応の現象としての膨張ひび割れは認められなかった。

⇒骨材に反応リムの形成(i)とゲルの滲み(ii)が認められたものの、極めて軽微な反応状況であった。

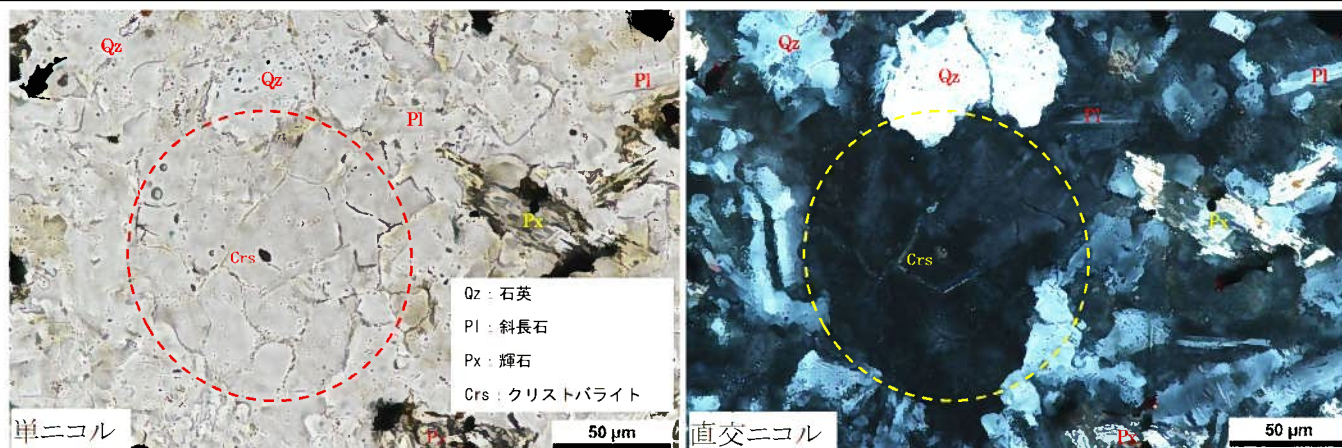
(1号炉(外部遮蔽壁)の例)

- 粗骨材に急速膨張性の反応性鉱物(クリストバライト等)が認められた。
⇒促進膨張試験の結果※1、急速膨張の可能性は低いと判断した(A)。

※1 JCI-S-011-2017に基づき2020年に実施。判定基準※2(3ヶ月以上の促進養生後の膨張率が0.05%未満)に対し、膨張率は0.004%程度であった。

安山岩の石基部分を拡大して示す。反応性鉱物としてクリストバライトが確認された。クリストバライトは単ニコルで屋根瓦のような模様を示し、直交ニコルでは暗く観察される。大きくまとまった部分を破線内に示す。

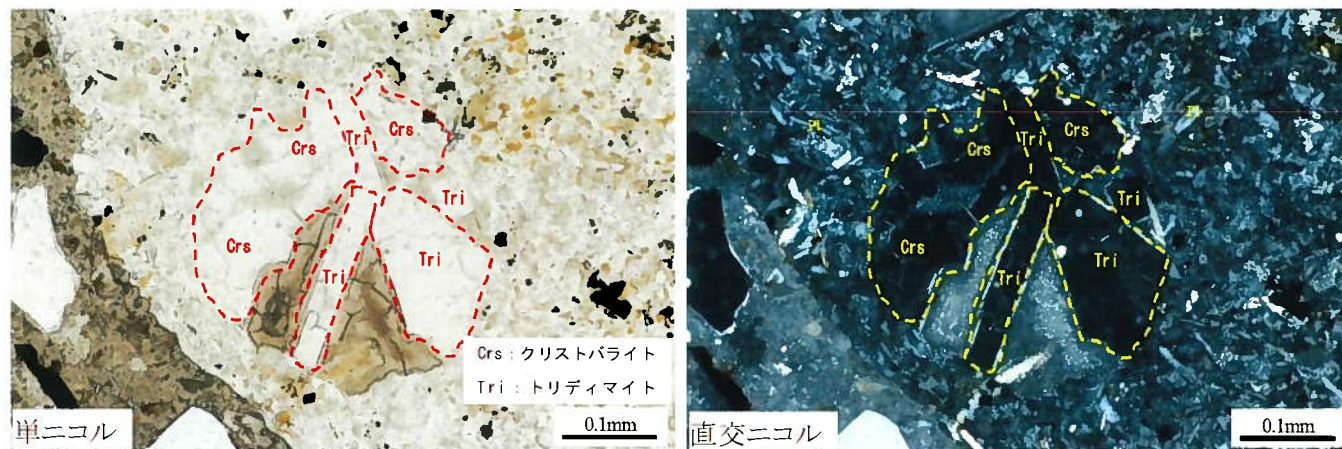
(2号炉(取水槽)の例)

- 粗骨材に遅延膨張性の反応性鉱物(隠微晶質石英、微晶質石英)は認められなかった(B)。

安山岩の石基部分を拡大して示す。反応性鉱物としてクリストバライトとトリディマイトが確認された。クリストバライトは単ニコルで屋根瓦のような模様を示し、直交ニコルでは暗く観察される。トリディマイトは薄板状や楔形をしており、直交ニコル下では双晶を示す。大きくまとまった部分を破線内に示す。

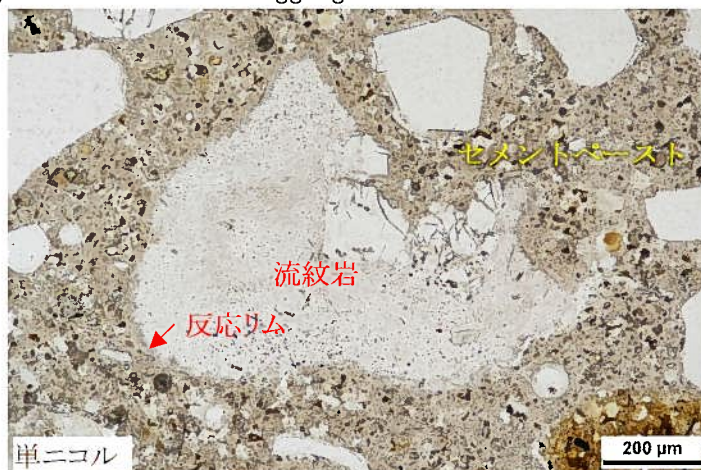
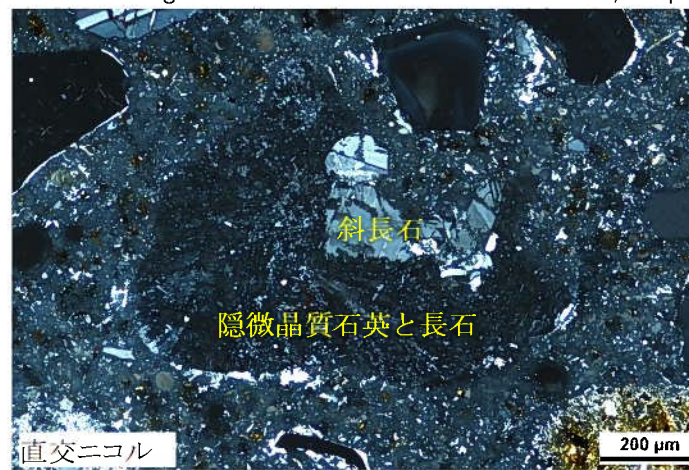
遅延膨張性の反応性鉱物(取水槽 気中帯(1号炉)の例)

- ・ 「取水槽」の一部の部位(前頁の赤枠)において、海砂の一部である流紋岩の中に遅延膨張性の反応性鉱物(隠微晶質石英、微晶質石英)が認められた。

⇒促進膨張試験の結果※3、遅延膨張の可能性は低いと判断した。なお流紋岩以外については、遅延膨張性の反応性鉱物は認められなかった(Ⓑ)。

※3 アルカリ溶液浸漬法を2022年に実施。判定基準※4(21日で膨張率が0.1%未満)に対し、28日浸漬させても膨張率は0.069%程度であった。
