志賀原子力発電所2号炉 敷地周辺の地質・地質構造について

敷地近傍の断層の評価 (コメント回答)

2023年3月22日
北陸電力株式会社

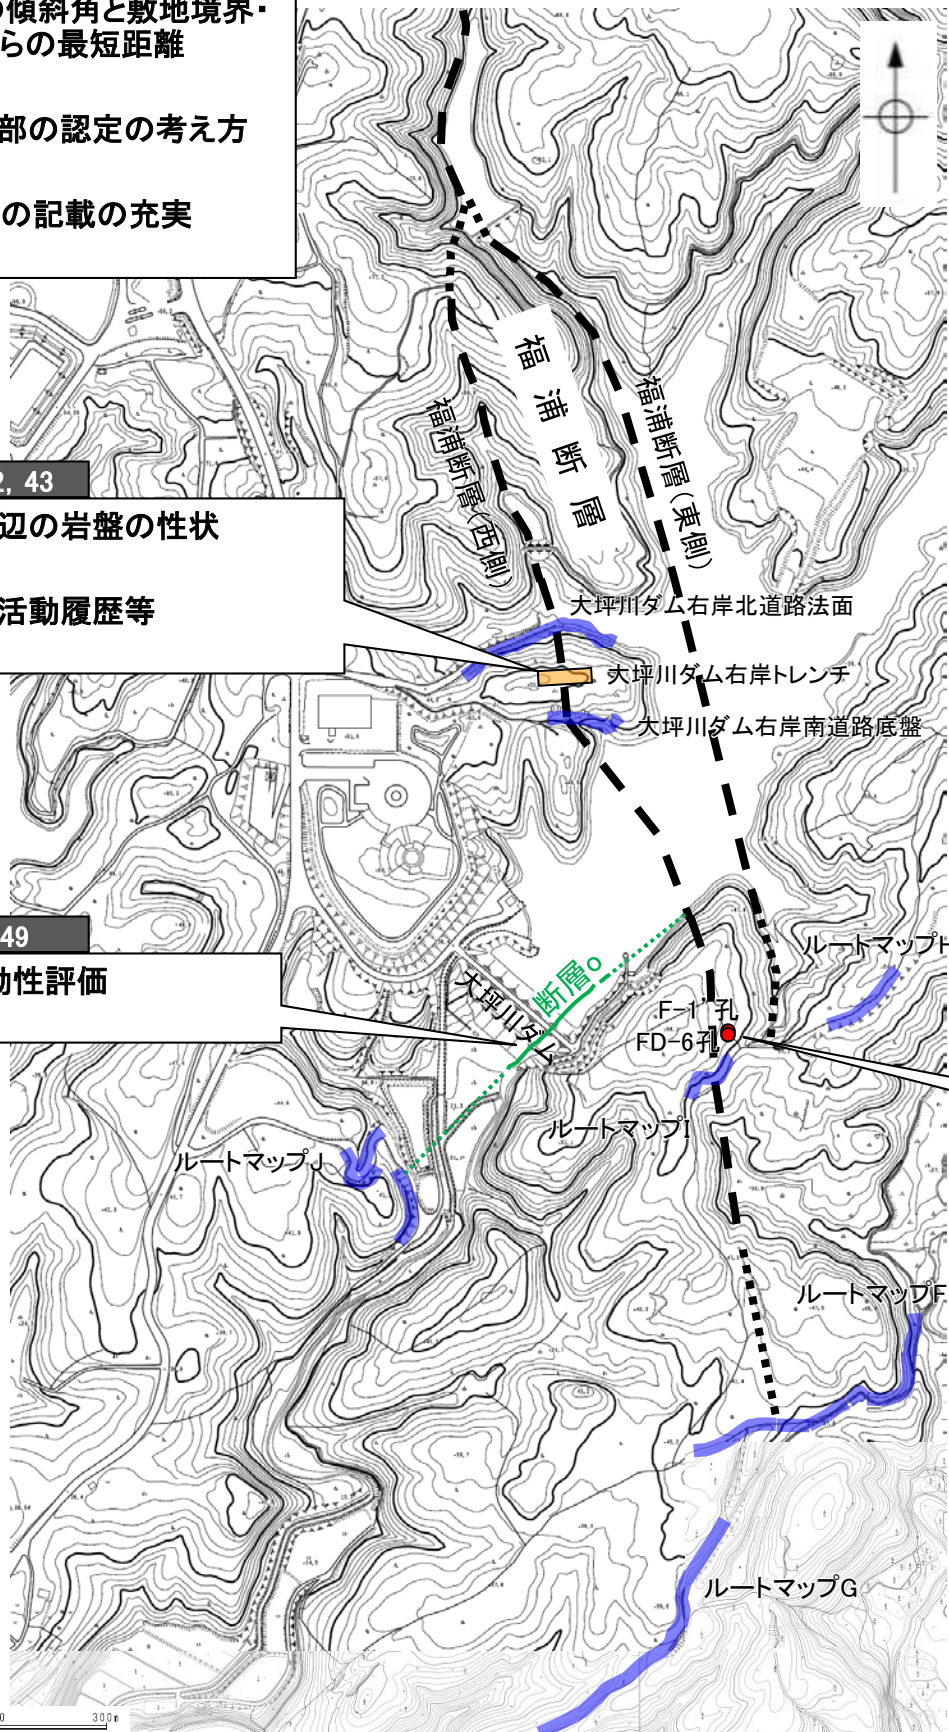
福浦断層・断層o 位置図

- [1] 福浦断層の傾斜角と敷地境界・重要施設からの最短距離 (P.9)
- [3] 福浦断層南部の認定の考え方 (P.12)
- [4] ルートマップの記載の充実 (P.13)

- [2] 福浦断層周辺の岩盤の性状 (P.10~11)
- [5] 福浦断層の活動履歴等 (P.14)

- [6] 断層oの活動性評価 (P.15~19)

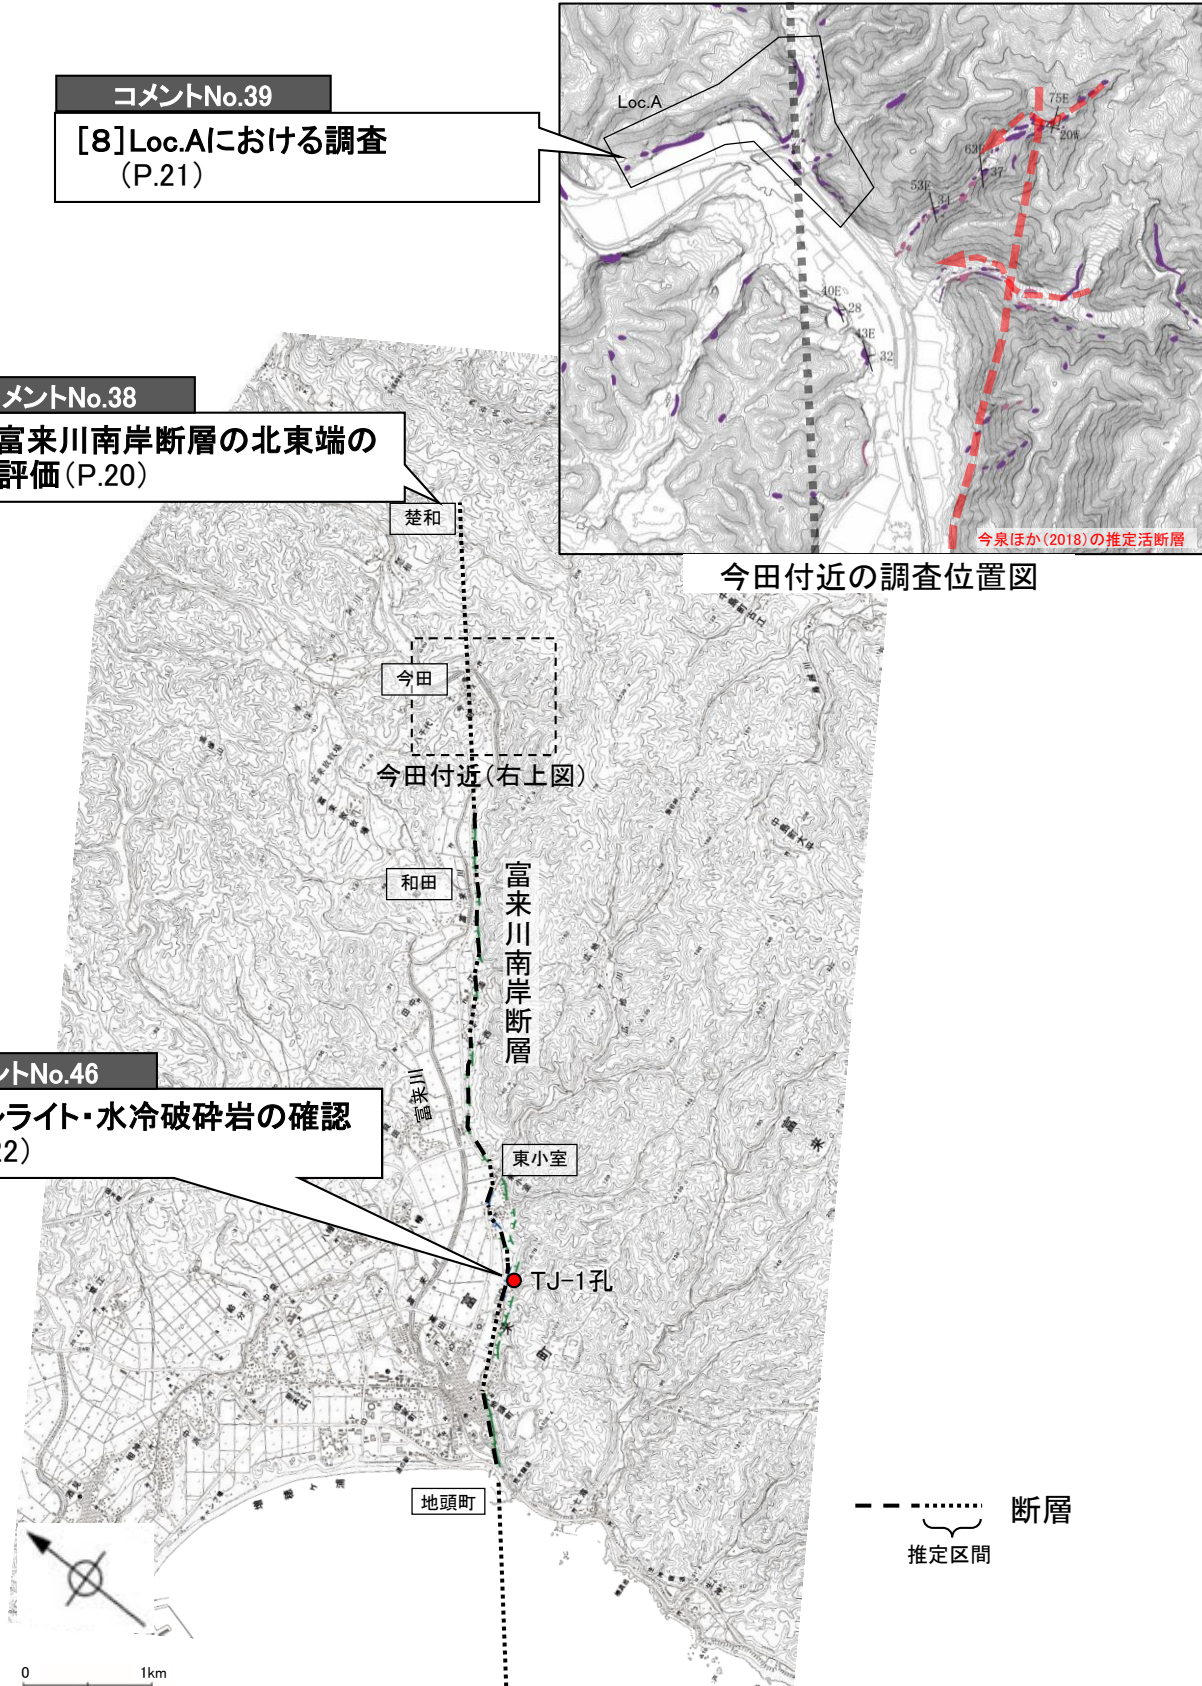
富来川南岸断層 位置図

- [8] Loc.Aにおける調査 (P.21)

- [7] 富来川南岸断層の北東端の評価 (P.20)

- [9] ドレライト・水冷破碎岩の確認 (P.22)

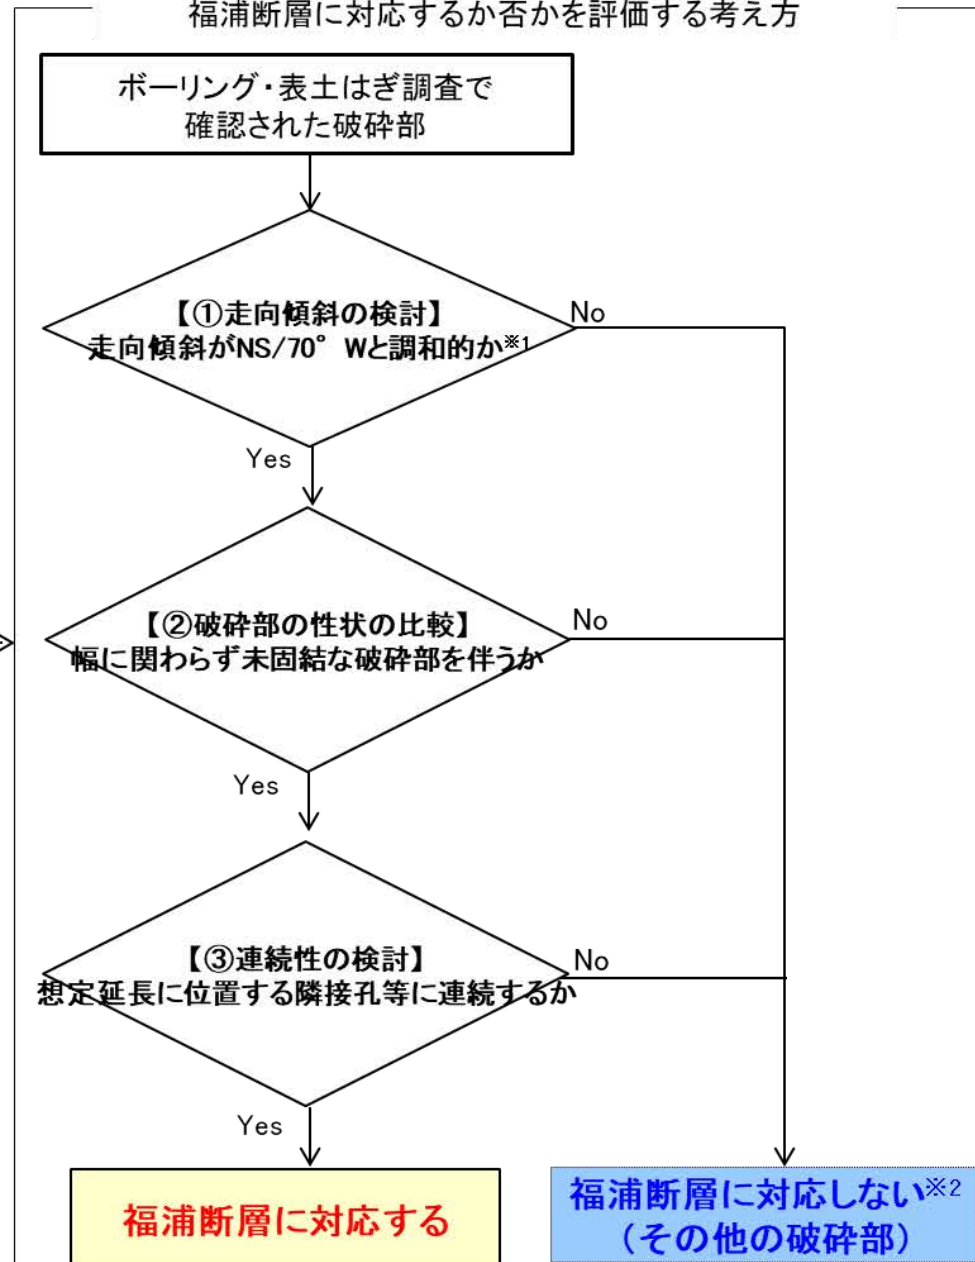
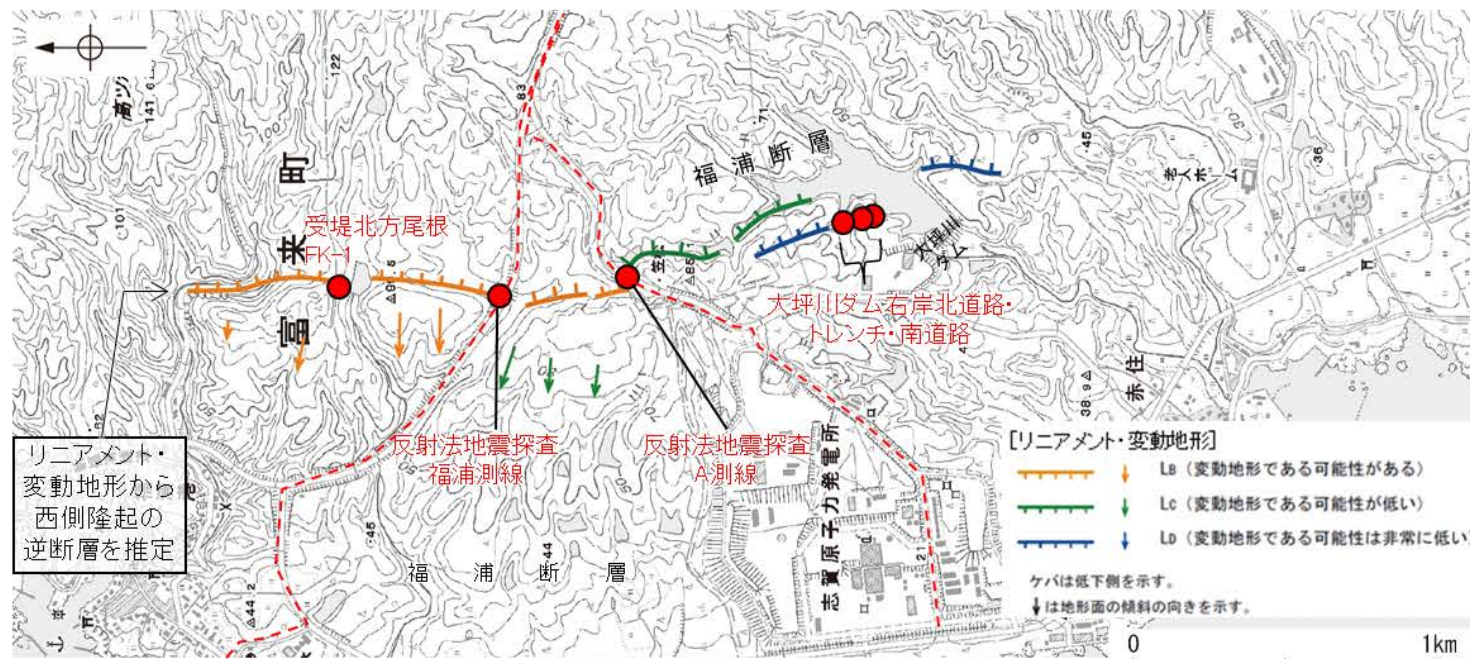
■ボーリング・表土はぎ調査で確認された破碎部について福浦断層に対応するか否かを評価する考え方

- 福浦断層のリニアメント・変動地形が認められなくなる大坪川ダム以南での断層の追跡においては、リニアメント・変動地形が連続的に分布する大坪川ダム以北の調査で確認された福浦断層の特徴に基づき、ボーリング・表土はぎ調査で確認された破碎部が福浦断層に対応するか、その他の破碎部であるかを評価した。
- 評価にあたり、破碎部の走向傾斜、破碎部の性状、及び連続性の観点を踏まえた認定の考え方を以下のように整理した。

※1: 走向は、大坪川ダム以北における福浦断層の断層トレースの走向データ、傾斜は、反射法地震探査等で確認した傾斜データに基づき、それぞれのばらつきに余裕を考慮して、走向: ±30°、傾斜: ±15° のアンジュレーションを設定した。

※2: なお、福浦断層に対応しないと考えられる破碎部についても、当該破碎部が断層端部付近に位置する場合は、リニアメント・変動地形との位置関係等も踏まえて、保守的な観点から再検討する。

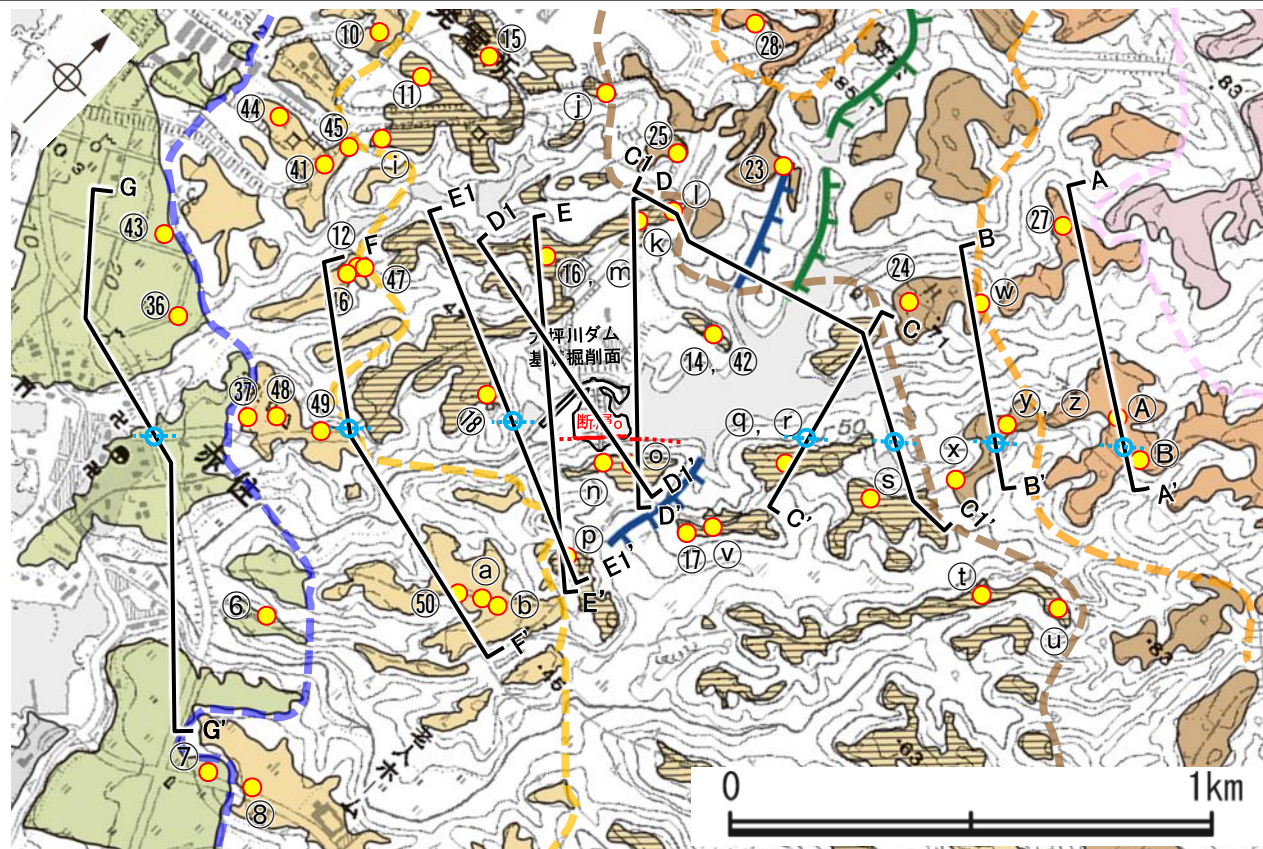
地形断面図(D-D', E1-E1' 断面の例)

・断層o及びその延長位置を挟んで分布する中位段丘I面，高位段丘I a面，I b面，II面，III面の地形面や岩盤上面に，断層oの上盤側（南東側）が一様に高くなるような系統的な高度差は認められない。

D-D' 断面	比高(上盤側-下盤側)
地形面標高	58.1m-56.0m=2.1m
岩盤上面標高	55.4m-54.7m=0.7m

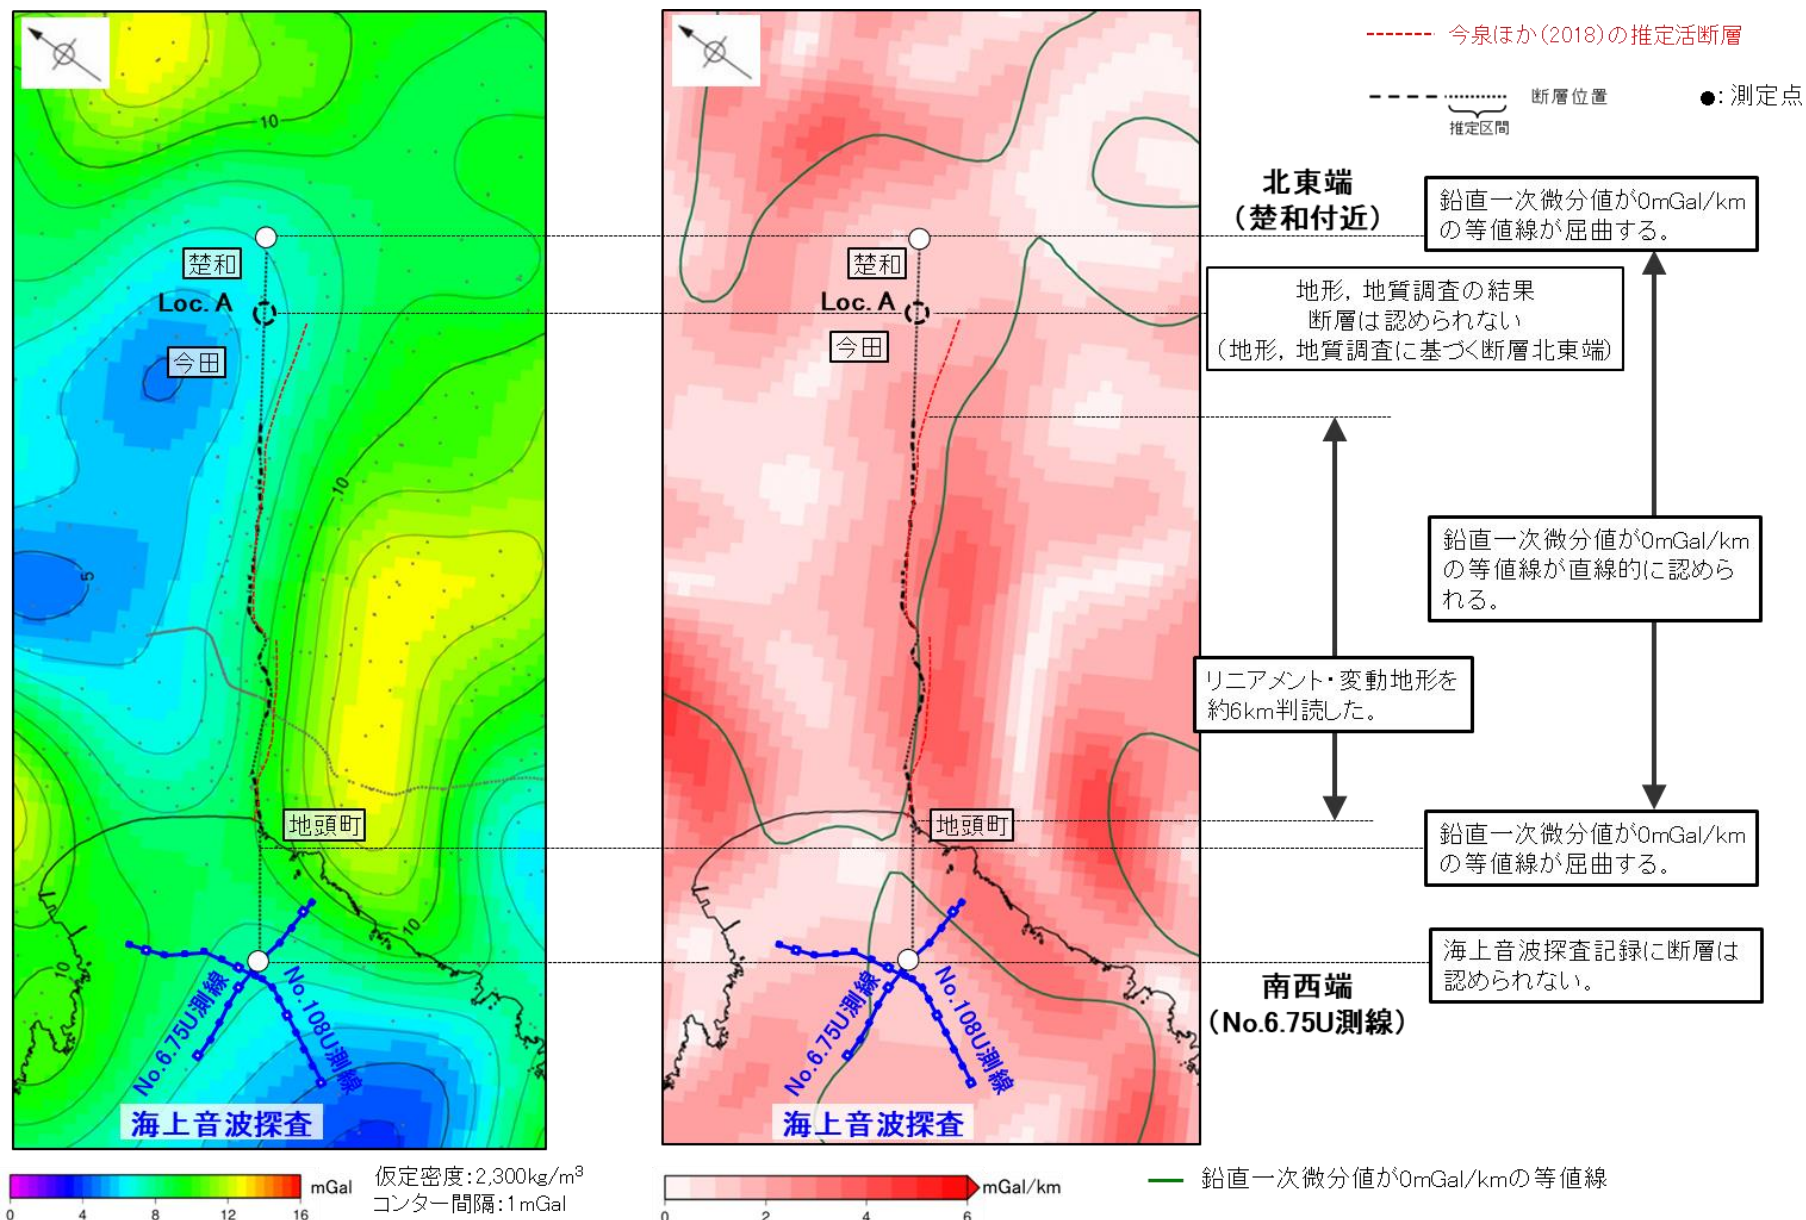
富来川南岸断層周辺のブーゲー異常図

○富来川南岸断層の北東端について検討するために、地形、地質調査を行った結果、少なくともLoc.Aより北東方には、富来川南岸断層に対応する断層は認められないものの、海岸線付近からLoc.Aまでの区間において断層と対応して認められた直線的な重力異常急変部がさらに北東方へ連続していることから、直線的な重力異常急変部が途絶える地点(鉛直一次微分値が0mGal/mの等値線が屈曲する地点)を北東端と評価した。

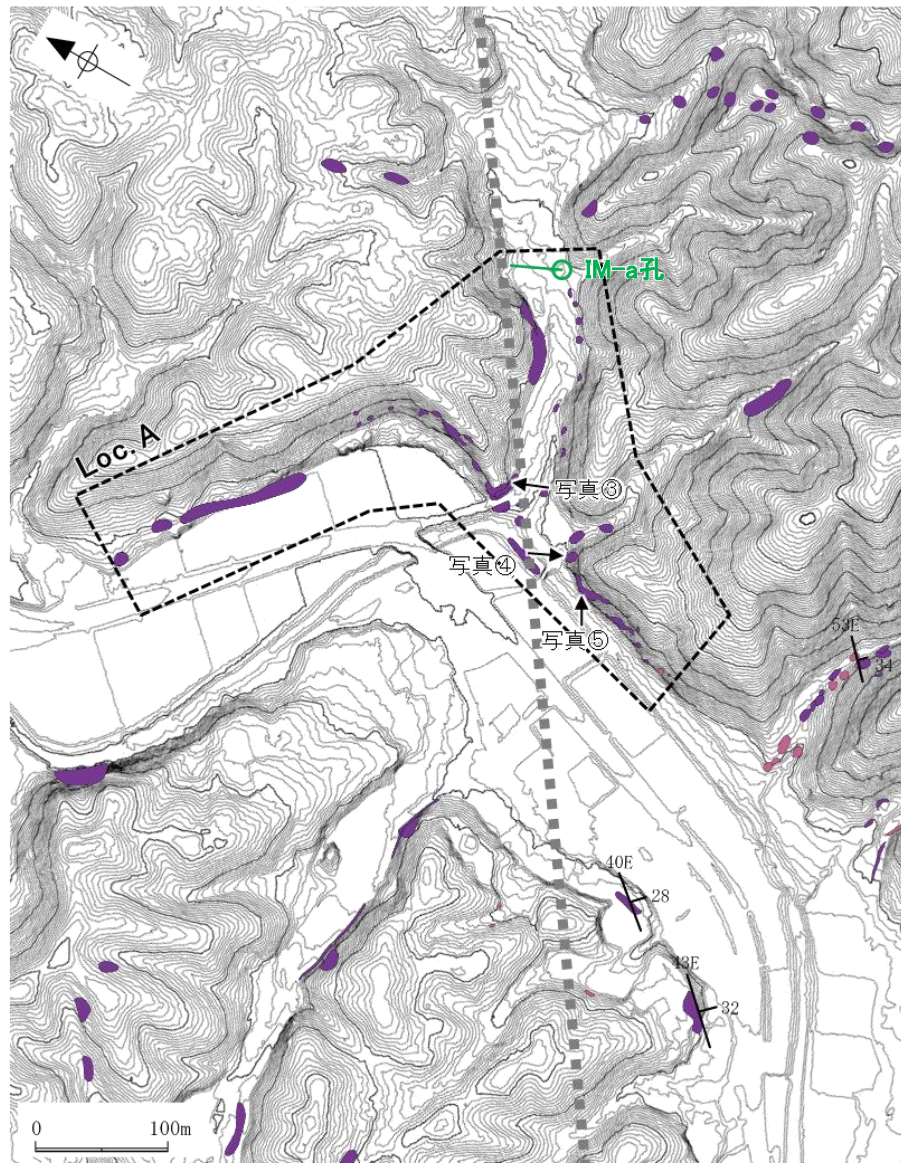
- 富来川南岸断層の北東端の状況について確認するために、富来川南岸断層の北東方にあたるLoc.Aにおいて、断層推定位置の周辺に分布する露頭の写真を追加した。
- 富来川南岸断層の推定延長位置を横断して凝灰角礫岩の露頭が分布し、断層は認められない。

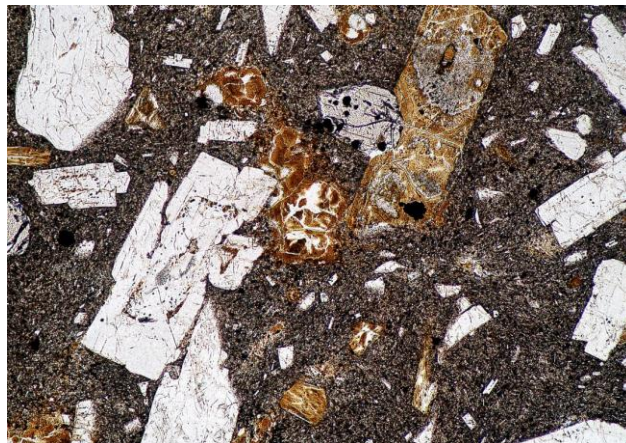
(単ニコル)

【TJ-1孔 薄片観察結果】

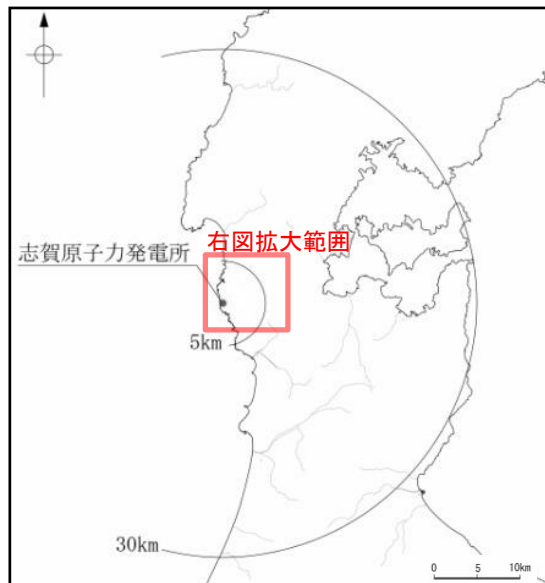
- 太田ほか(1976)は、敷地から約1km東方に活断層を図示し、これを福浦断層と命名して、長さ2.5km、西側の海成段丘H₂面(>22万年前)が21m隆起、逆断層、平均変位速度Cクラス(1~10cm/1000年)、タイプⅢ(段丘面の局地的変位を引き起こした小規模な活断層)と記載している。
- 「新編 日本の活断層」(活断層研究会, 1991)は、太田ほか(1976)とほぼ同じ位置に福浦断層(確実度 I, 東側低下)を図示し、N-S走向、長さ2.5km、活動度C、西側の海成段丘H₂面が20m隆起と記載している。
- 「活断層詳細デジタルマップ[新編]」(今泉ほか, 2018)は、東側低下の断層崖及び右横ずれの水系の屈曲を伴う推定活断層を図示している。なお、断層の諸元に関する記載はない。
- その他、木村・恒石(1978)は、福浦断層の存在を想定し、東下りの正断層あるいは東下りの鉛直に近い逆断層であろうと記載している。加藤・杉山(1985)は、主として第四紀後期に活動した、東側落下で平均変位速度が1m/10³年未満の活断層を図示している。また、日本第四紀学会(1987)は、第四紀後期に活動した推定活断層を図示し、東側落下としている。太田・国土地理院地理調査部(1997)は、活断層を図示している。小池・町田(2001)は、東側落下の活断層を図示し、断層のタイプは逆断層で、海成段丘面H₂面(40.8万年)が21m上下変動し、平均上下変動速度が0.5m/万年と記載している。
- 「活断層データベース」(産業技術総合研究所地質調査総合センター)は、福浦断層を起震断層・活動セグメントとして示していない。

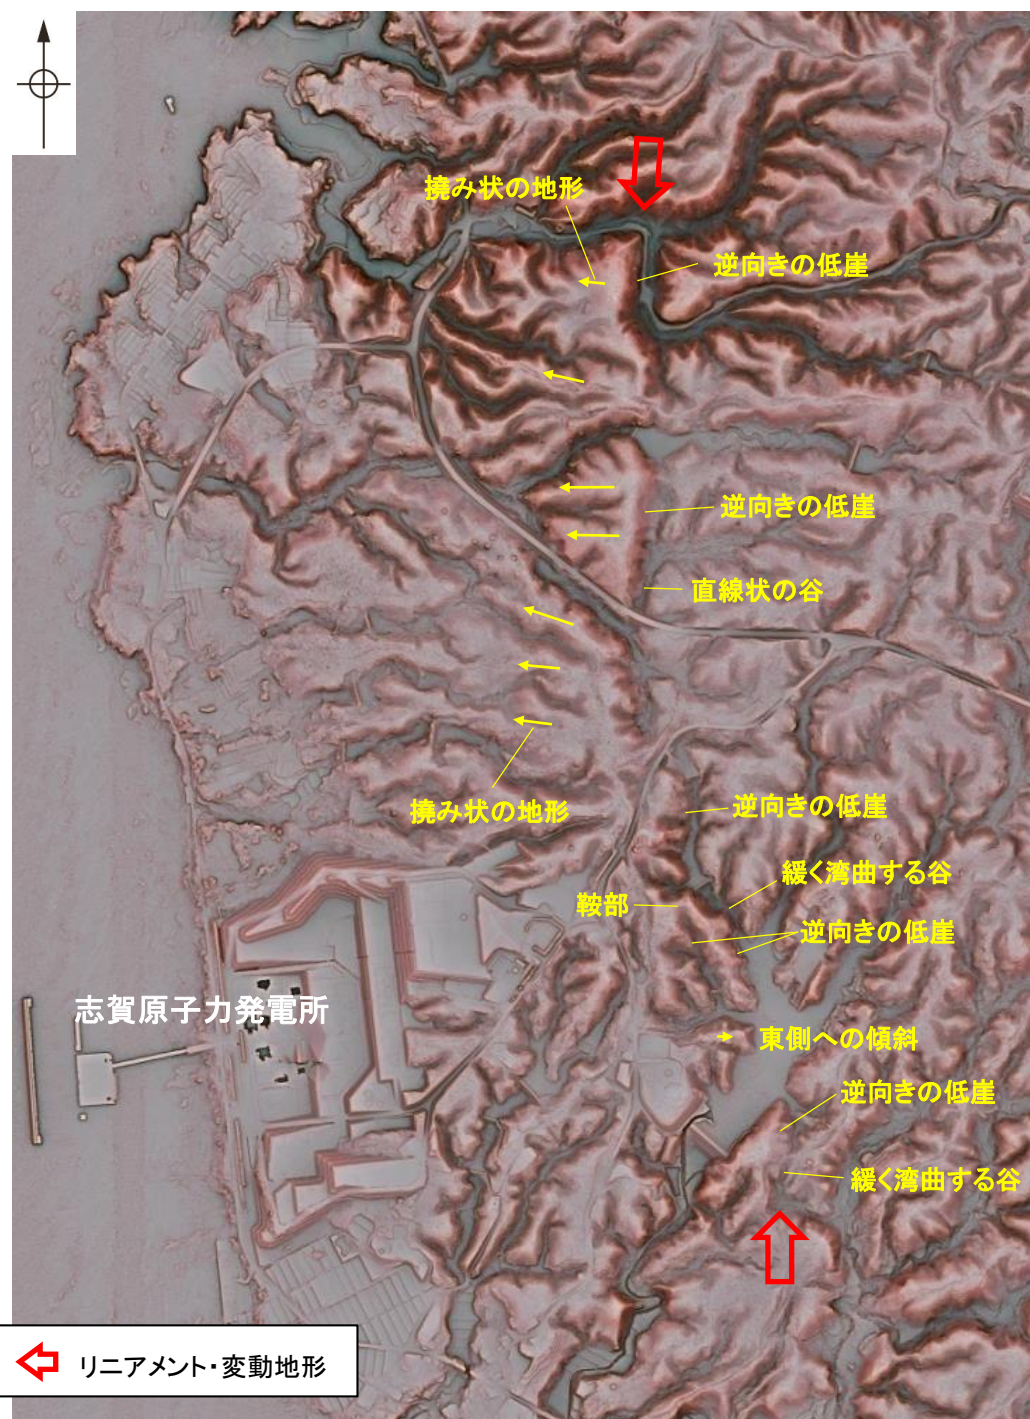
リニアメント・変動地形の地形要素

- 福浦断層周辺の地形については、空中写真判読及び航空レーザ計測データによれば、逆向きの低崖、谷等が直線的に連続して認められ、断層北部では、崖の西側の高位段丘Ⅲ面及びⅣ面に撓み状の地形が認められることから、西側隆起の逆断層を推定した。
- 断層両側の段丘面については、断層北部において西側の段丘面を高位段丘Ⅲ面あるいはⅣ面、東側の段丘面を高位段丘Ⅱ面に区分しており、断層を挟んで段丘面区分が異なることから(前々頁, A-A', B-B' 断面), 段丘面の比高に基づく変位量は不明である。
- 今泉ほか(2018)が図示した右横ずれの水系の屈曲については、水系の本数が少なく、屈曲が系統的か否かの判断ができないことから、上記の地形要素に含めていない。
- なお、リニアメント・変動地形を判読した区間は、活断層研究会(1991)及び今泉ほか(2018)が図示した推定活断層の区間を包含している。

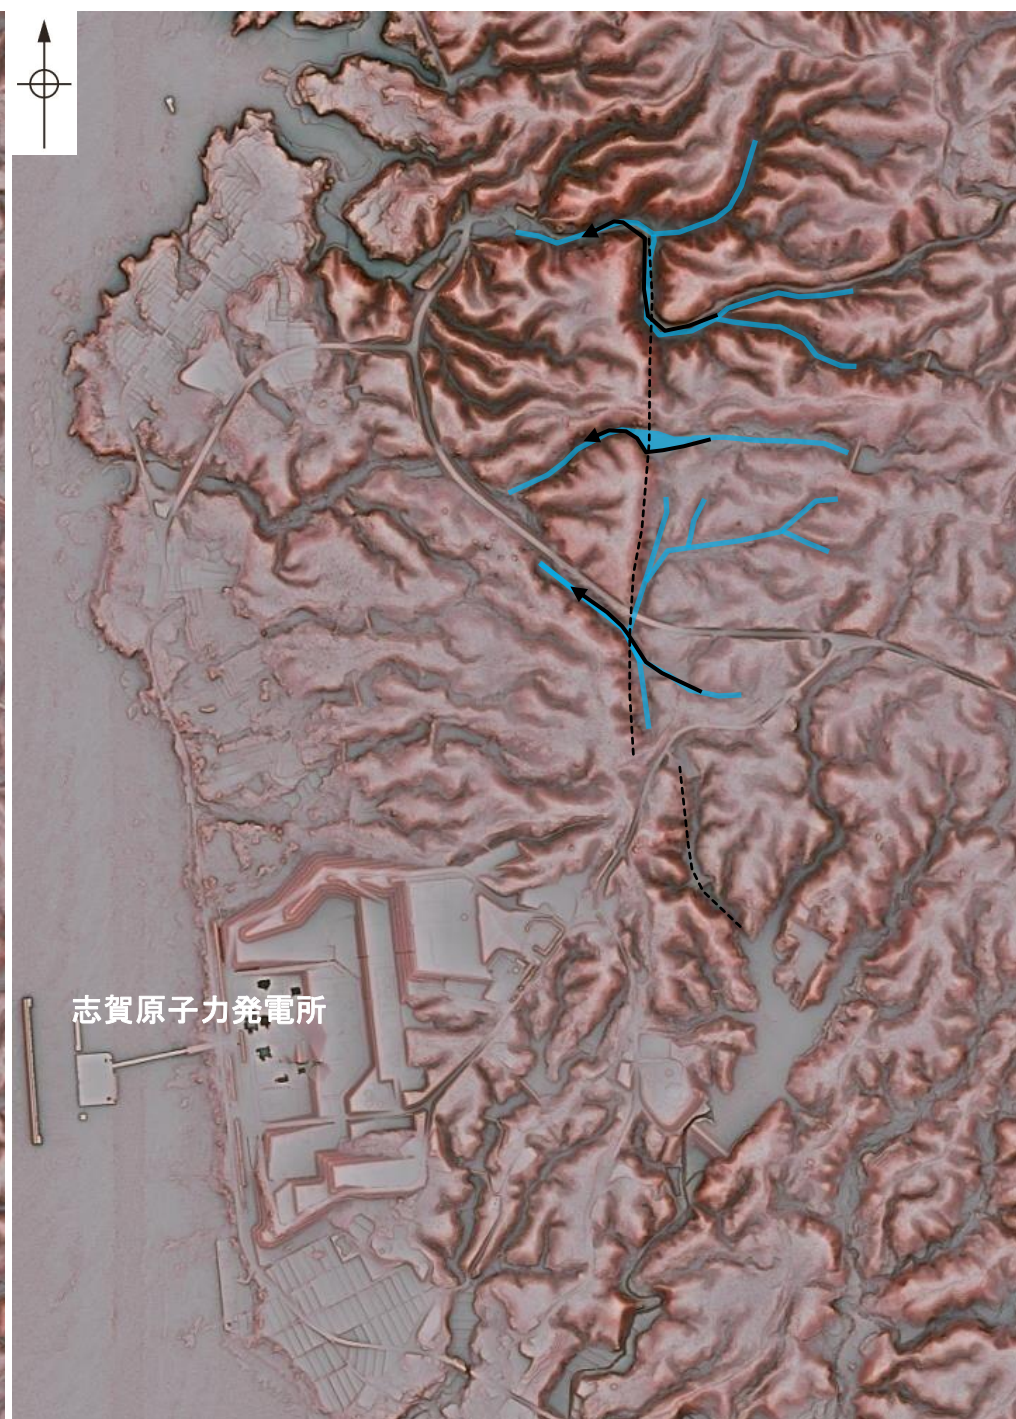
今泉ほか(2018)が図示した屈曲の位置付近の主な水系の分布

- 今泉ほか(2018)が図示した推定活断層
- ↪ 今泉ほか(2018)が図示した水系の屈曲
- 主な水系

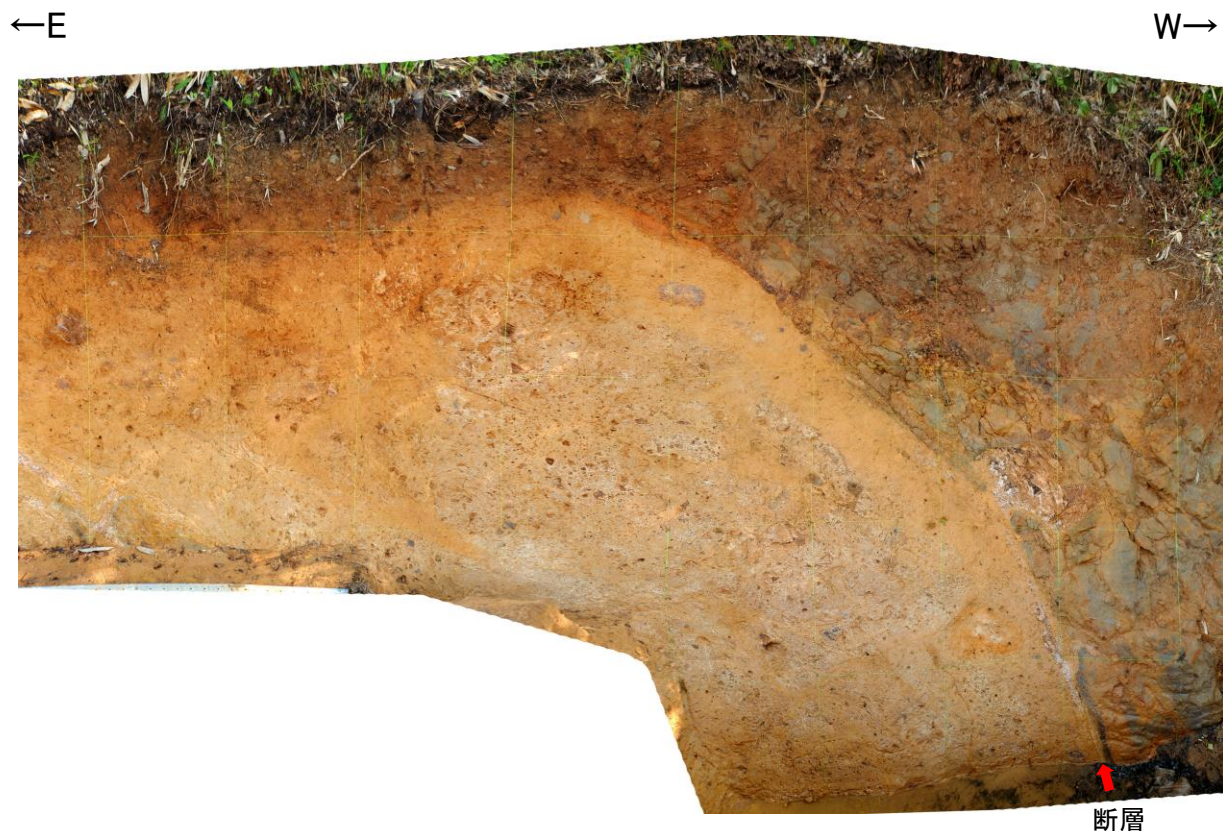
写真

○別所岳安山岩類の岩盤中に断層を確認した。断層の走向・傾斜は、N8° W/48° ~72° SWである。

○断層は、鏡肌が認められ、下部では明緑灰色の半固結粘土を厚さ1.5cmで挟む。中～上部では風化・変質の影響から断層面や破碎組織が不明瞭となる。

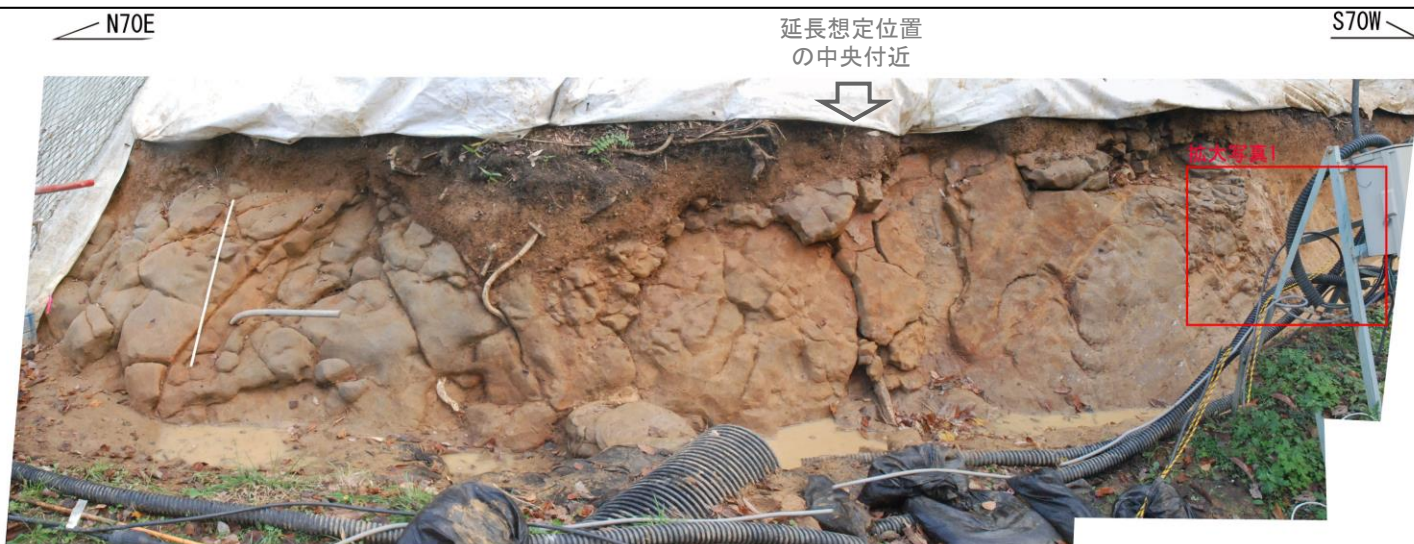
法面写真(位置は前頁参照, 2022年11月撮影)

○安山岩(均質)と安山岩(角礫質)の境界付近に断層が認められた断層については、観察範囲の上部では部分的に平滑な面構造が認められるが、下部では平滑な面構造は認められず、また、条線、鏡肌は認められないことから、福浦断層に比べ、破碎の程度は弱いと判断し、福浦断層の上盤に分布する副次的な断層と評価した。

○また、福浦断層の西側において、安山岩(均質)と安山岩(角礫質)の境界付近に断層が認められる。この断層は福浦断層の図学上の想定延長位置の範囲内に位置し、また、走向傾斜が福浦断層と近い。ただし、観察範囲の上部では部分的に平滑な面構造が認められるが、下部では平滑な面構造は認められず、また、条線、鏡肌は認められないことから(次々頁)、福浦断層に比べ、破碎の程度は弱いと判断し、福浦断層の上盤に分布する副次的な断層と評価した。

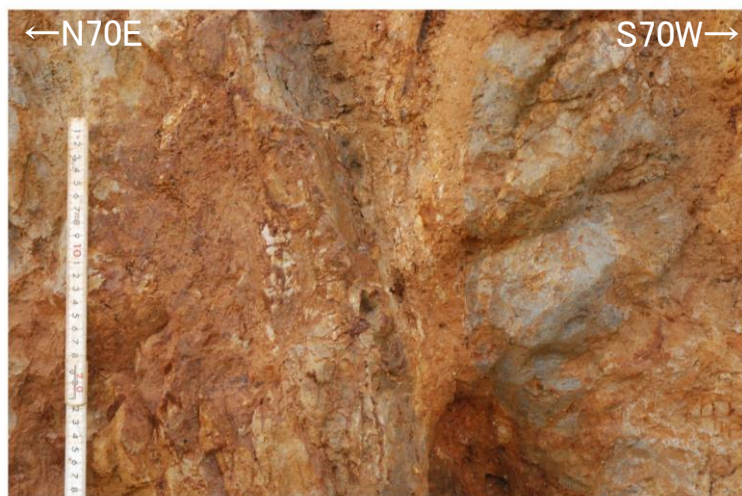
拡大写真1
(2022年11月撮影)

- 破碎部が認められ、走向傾斜は $N24^{\circ} W/78^{\circ} SW$ であり、幅3cmのレンズ状に明褐色の粘土を伴う。
- 上部では幅8cmの砂状～角礫状の破碎部が分布し、内部に白色の流動状構造が認められる。
- 破碎部の幅は下方に薄くなり、最下部では3cmである。
- 上部では部分的に平滑な面構造が認められるが、下部では平滑な面構造は認められない。
- 条線、鏡肌は認められない。

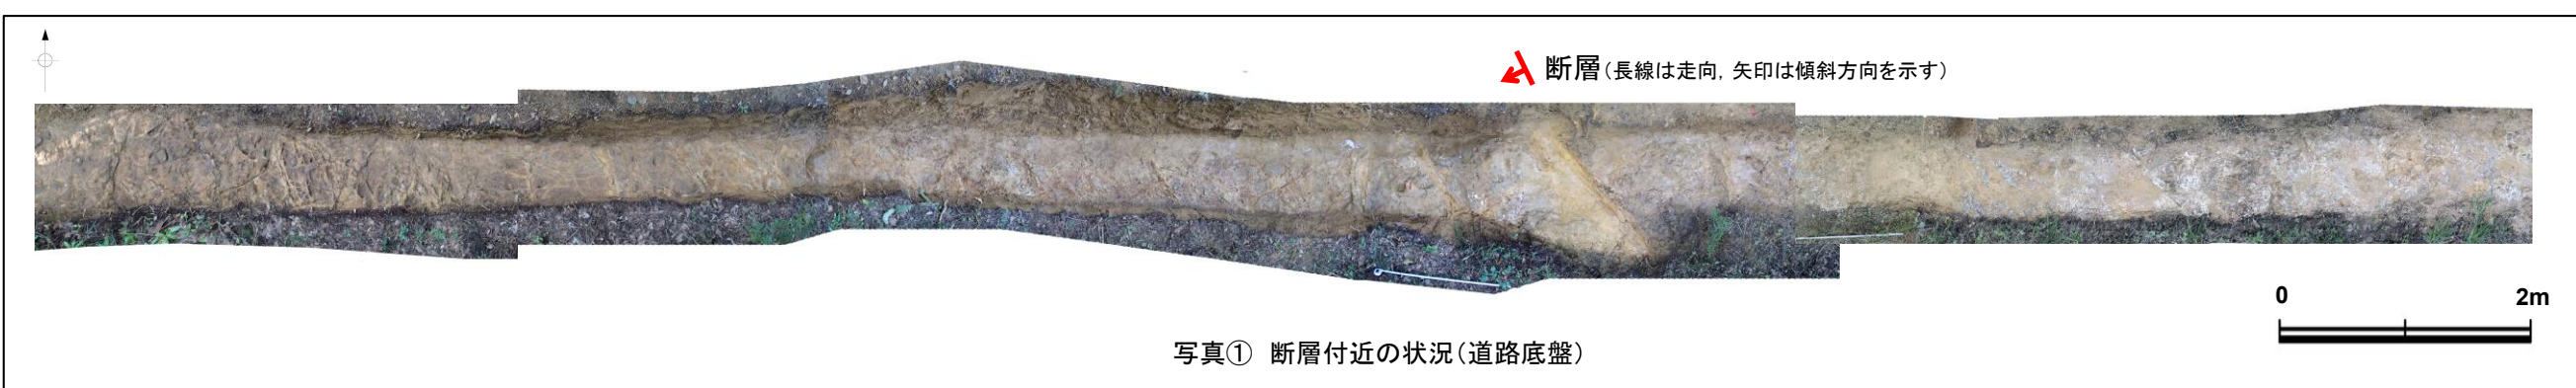
福浦断層(大坪川ダム右岸南道路底盤)

○大坪川ダム右岸の南道路底盤で実施した表土はぎ調査の結果、断層が認められ、走向傾斜がリニアメント・変動地形と整合的な南北走向、西傾斜を呈すること、未固結の破碎部を伴うことから、福浦断層と判断した。

○福浦断層の分布位置付近を挟み、西側(上盤)では安山岩(均質)、東側(下盤)は安山岩(角礫質)が卓越する。

○断層は、鏡肌が認められ、淡褐色の未固結粘土を最大厚さ2cmで挟む。断層を挟んで幅20cm程度の破碎部が認められる。

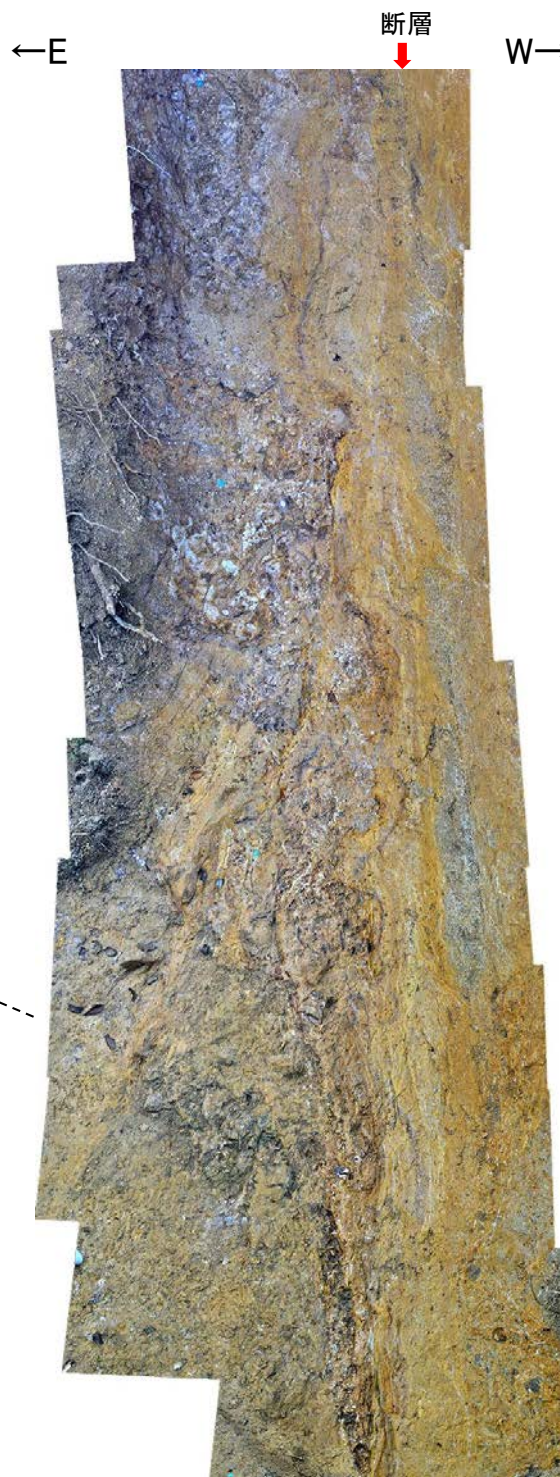
- ・安山岩(角礫質)中にあり、平均厚さ0.2cm、最大厚さ2cmの未固結な淡褐色粘土が分布し、連続性、直線性は良く、**明瞭で平滑なせん断面を伴い**、周囲との境界は明瞭である。粘土中には、鏡肌が認められる
- ・断層を挟んで幅20～30cm程度にわり強く破碎した**破碎部が認められ**、灰色～褐色小角礫混じり粘土～砂質シルト状部となり、鏡肌を伴う葉片状組織が卓越する。**また、白色部からなる流動構造が認められる**
- ・複合面構造や褐色部のずれの方向から、見かけ左ずれセンスを推定した(次頁以降)

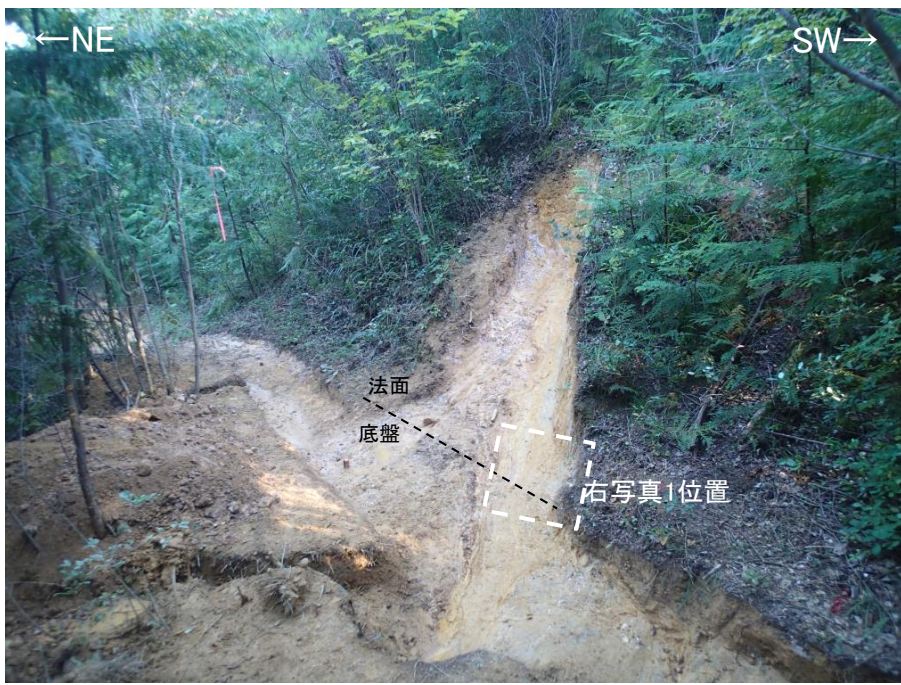
写真(遠景)(2013年撮影)

○断層の破碎部に関する観察の結果, 副次的なせん断面によるずれの方向から, 見かけ左ずれの変位センスを推定した。

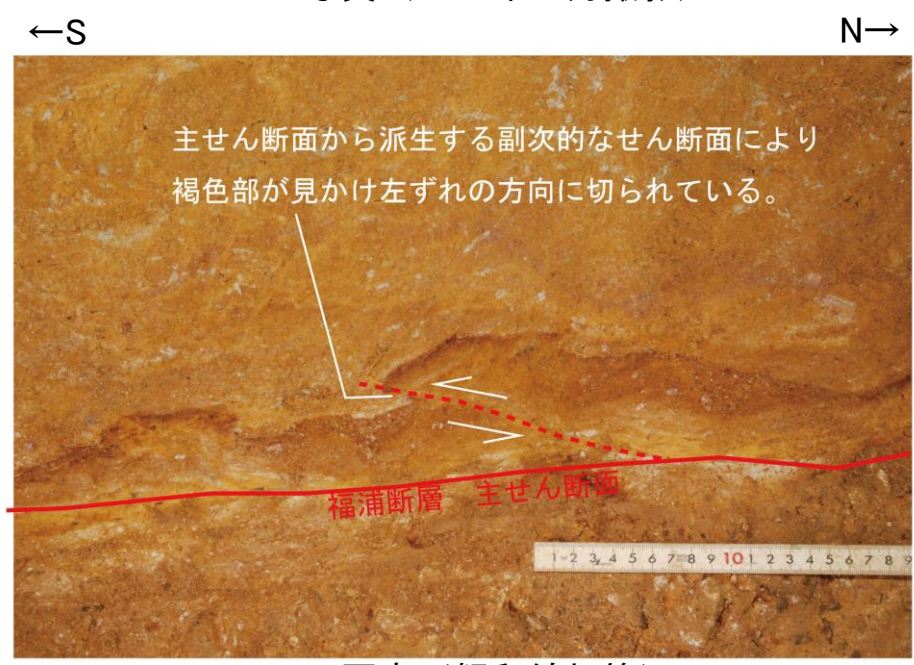
写真2(2022年10月撮影)

- 主せん断面から派生する副次的なせん断面により, 褐色部が見かけ左ずれの方向に切られている。
- このことから, 見かけ左ずれの変位センスが推定される。

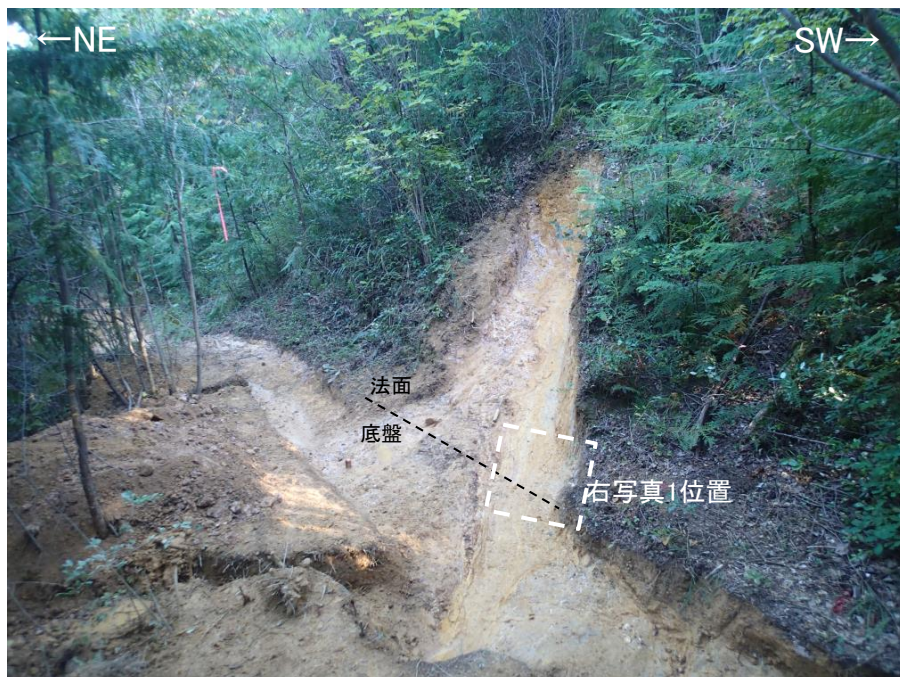
写真(遠景) (2013年撮影)

○断層の破碎部に関する観察の結果, 複合面構造から見かけ左ずれの変位センスを推定した。

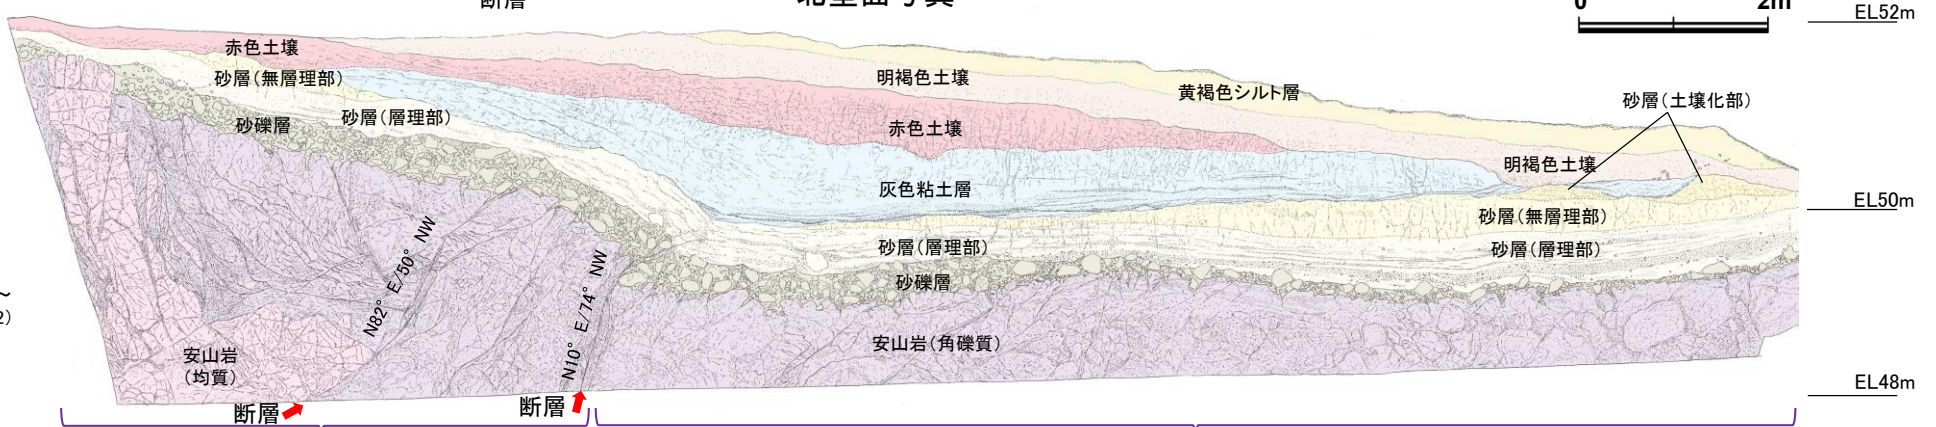
北壁面スケッチ

砂層(無層理部)
・いぶい黄褐色～いぶい橙色(10YR5/4～7.5YR6/4)を呈する
・指圧で跡が残らない程度に締まっている
・縦方向の割れ目が認められ、割れ目に沿って皮膜状に流入した粘土分が沈着し、赤褐色～明赤褐色(5YR4/8～5/4)を帯びる

砂層(層理部)
・オリーブ色～黄褐色(5Y5/4～2.5YR5/6)を呈する
・指圧で跡が残らない程度に締まっている
・比較的淘汰が良い
・径0.2～3cmの礫を層状に含み、明瞭な層理が認められる

【西側(上盤)】
安山岩(均質)のブロックを含む安山岩(角礫質)

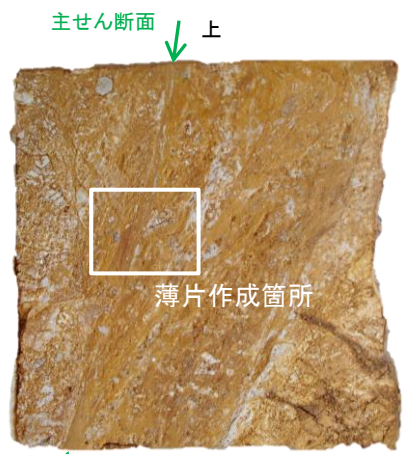
ブロック写真

条線観察結果

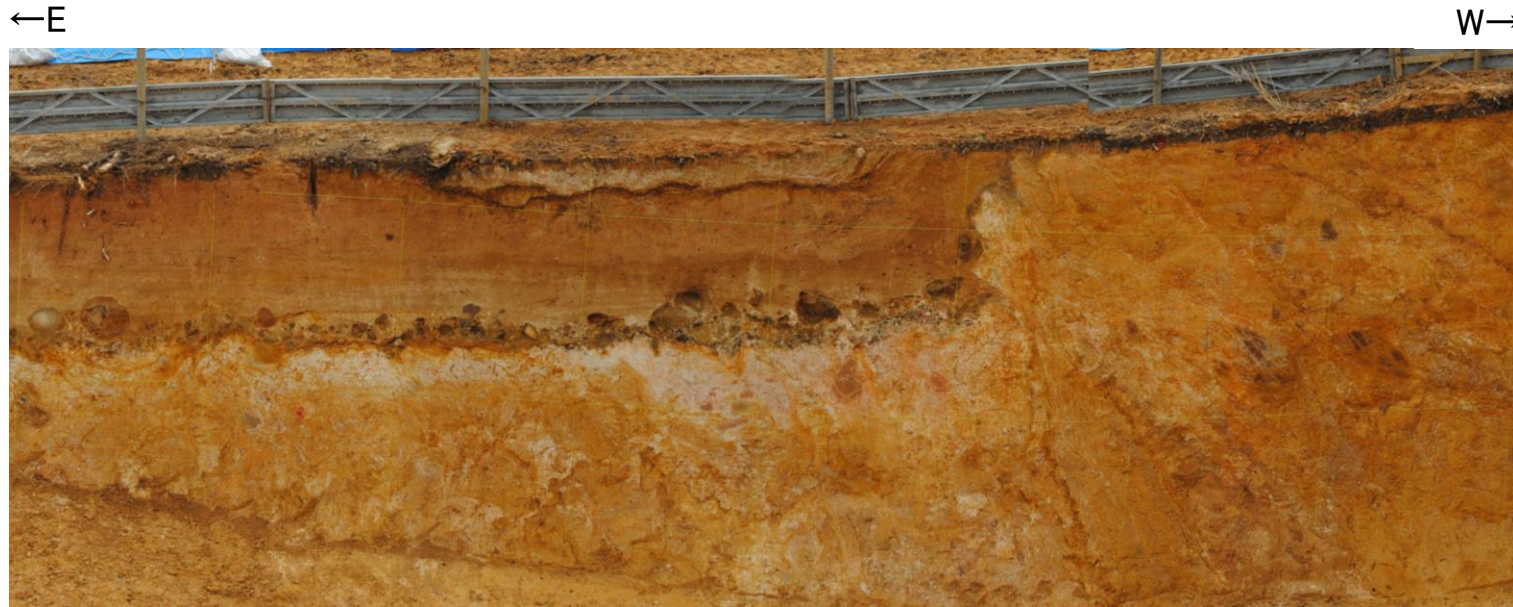
南壁面写真(断層付近)

- 大坪川ダム右岸トレンチの南壁面において、別所岳安山岩類の岩盤を西側に隆起させる比高1m以上の逆断層を確認した。その走向・傾斜は、N10° ~12° W/51° ~68° SWである。断層は、鏡肌が認められ、厚さフィルム状~0.8cmの粘土を挟む。
- 断層はその付近の岩盤上面を約30~40cm変位させており、砂礫層、砂層(層理部)、砂層(無層理部)、灰色粘土層下部まで認められる。このうち、断層①は砂層(層理部)まで認められ、岩盤上面及び砂礫層上面の変位量は断層方向に約20cm、断層②は灰色粘土層下部まで認められ、砂層(層理部)上面や層理の変位量は断層方向に約10~20cmである。
- なお、北壁面において灰色粘土層の上位に分布する赤色土壌、明褐色土壌、黄褐色シルト層については、南壁面では削剥されており認められない。

- ・変質した安山岩(角礫質)の上面に西側隆起の変位を与える比高差1m以上の逆断層であり、上盤側の岩盤上面は削剥されている

- ・断層部では、砂礫層が岩盤上限面に沿って水平からほぼ鉛直に変形しており、その上位の砂層(層理部、無層理部)も砂礫層の変形と同様に鉛直~60°東へ傾斜する
- ・その上位の灰色粘土層には、断層②が伸長し、水平~20°西傾斜の幅1cm程度の灰白色粘土層に連続する。また、西端に分布する褐鉄鉱化した砂層が断層②により3cm程度変位するとともに変形して東へ60°傾斜する
- ・灰色粘土層の上位層は削剥されている
