2.2.1 (8) 福浦断層周辺に認められる谷地形 —南西方の地質調査(谷地形(4))—

2.2.1 (10) 2号炉の耐震重要施設及び重大事故等対処施設との位置関係

2.2.2 敷地周辺の活断層評価フローにおける断層oの評価について (第1105回審査会合における説明内容)

2.2.2 (1) 断層oの評価結果

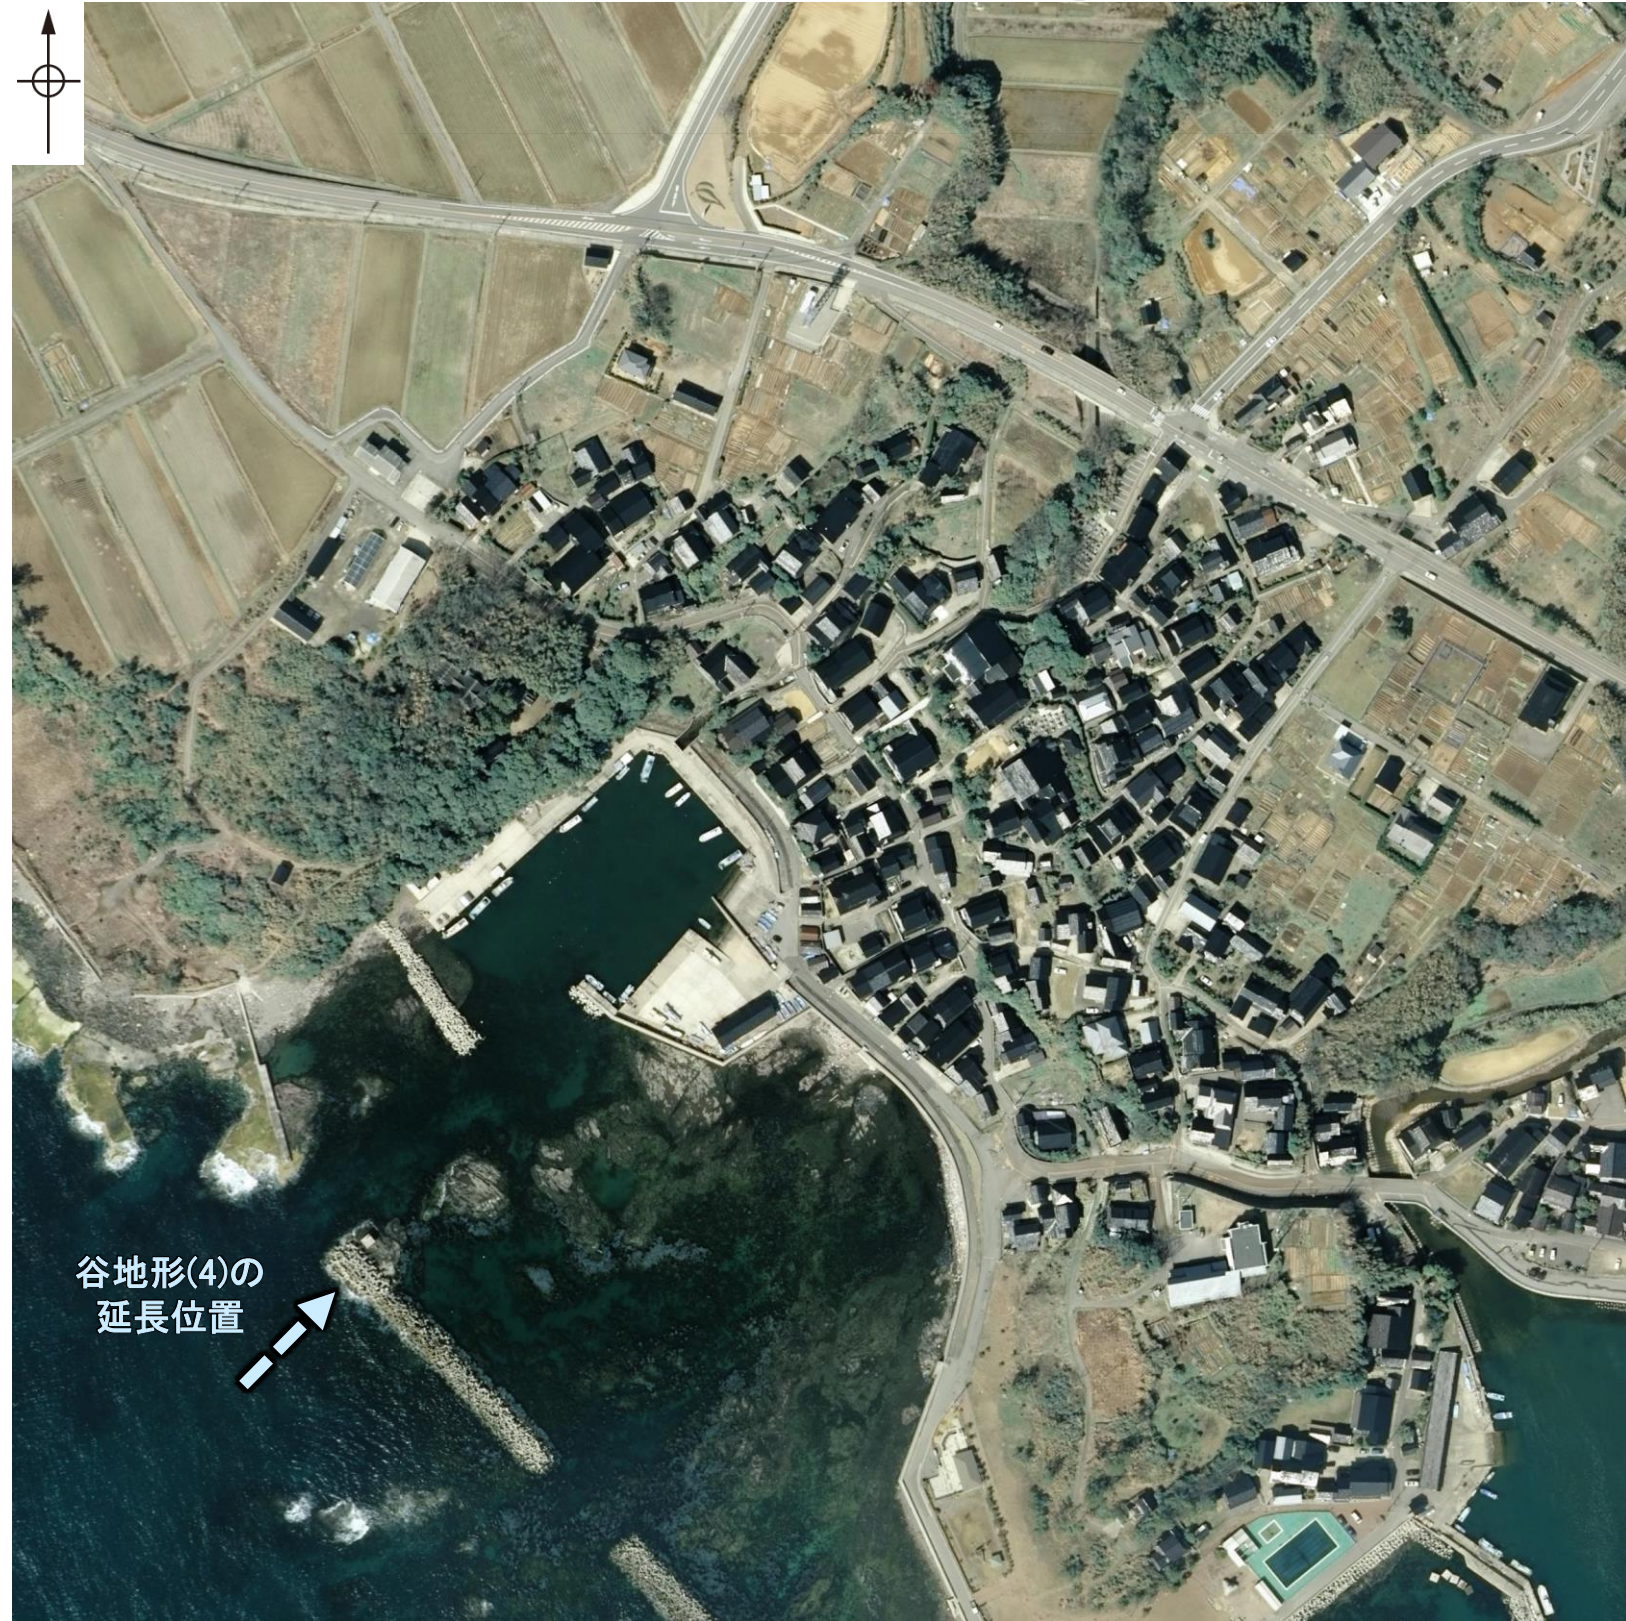
海岸部露岩域 空中写真
(2007年3月撮影)

・谷地形(4)の延長位置付近の海岸部は、人工改変により露岩域がほとんど分布しておらず、断層の有無は確認できない。

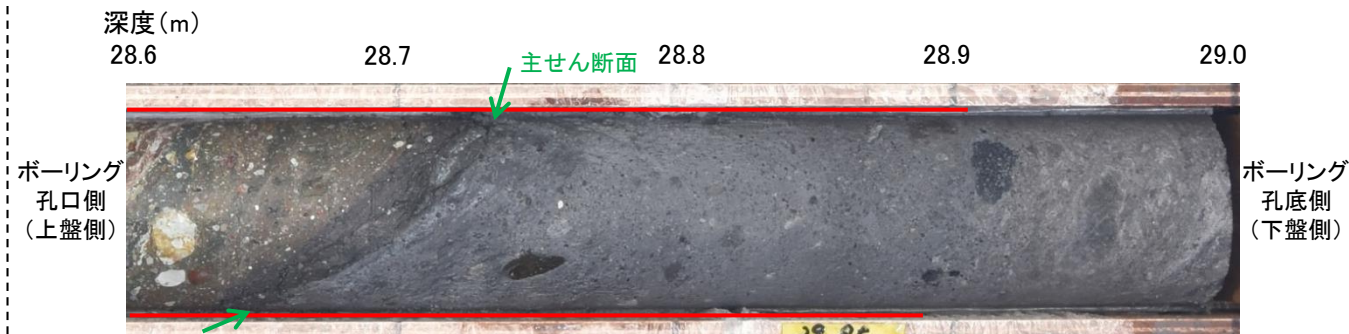
拡大写真(上:コア写真, 下:CT画像)

深度28.22~28.90mに, 見掛けの傾斜角20~75°の厚さ33~35cmの破砕部が認められる。厚さ9.0~11cmの青灰色の粘土状破砕部及び厚さ24cmの固結した破砕部からなる。

- ・断層は凝灰角礫岩(上盤側)と安山岩(下盤側)の岩相境界をなす。
- ・下盤側の安山岩は, 変質を受けており, やや軟質である。
