【福浦断層と評価した破砕部について】

2.2.1 (7) 福浦断層の端部 —北端付近の地形調査—

2.2.1 (7) 福浦断層の端部 — 北端付近の地質調査 —

2.2.1 (7) 福浦断層の端部 - 南端付近の地質調査 -

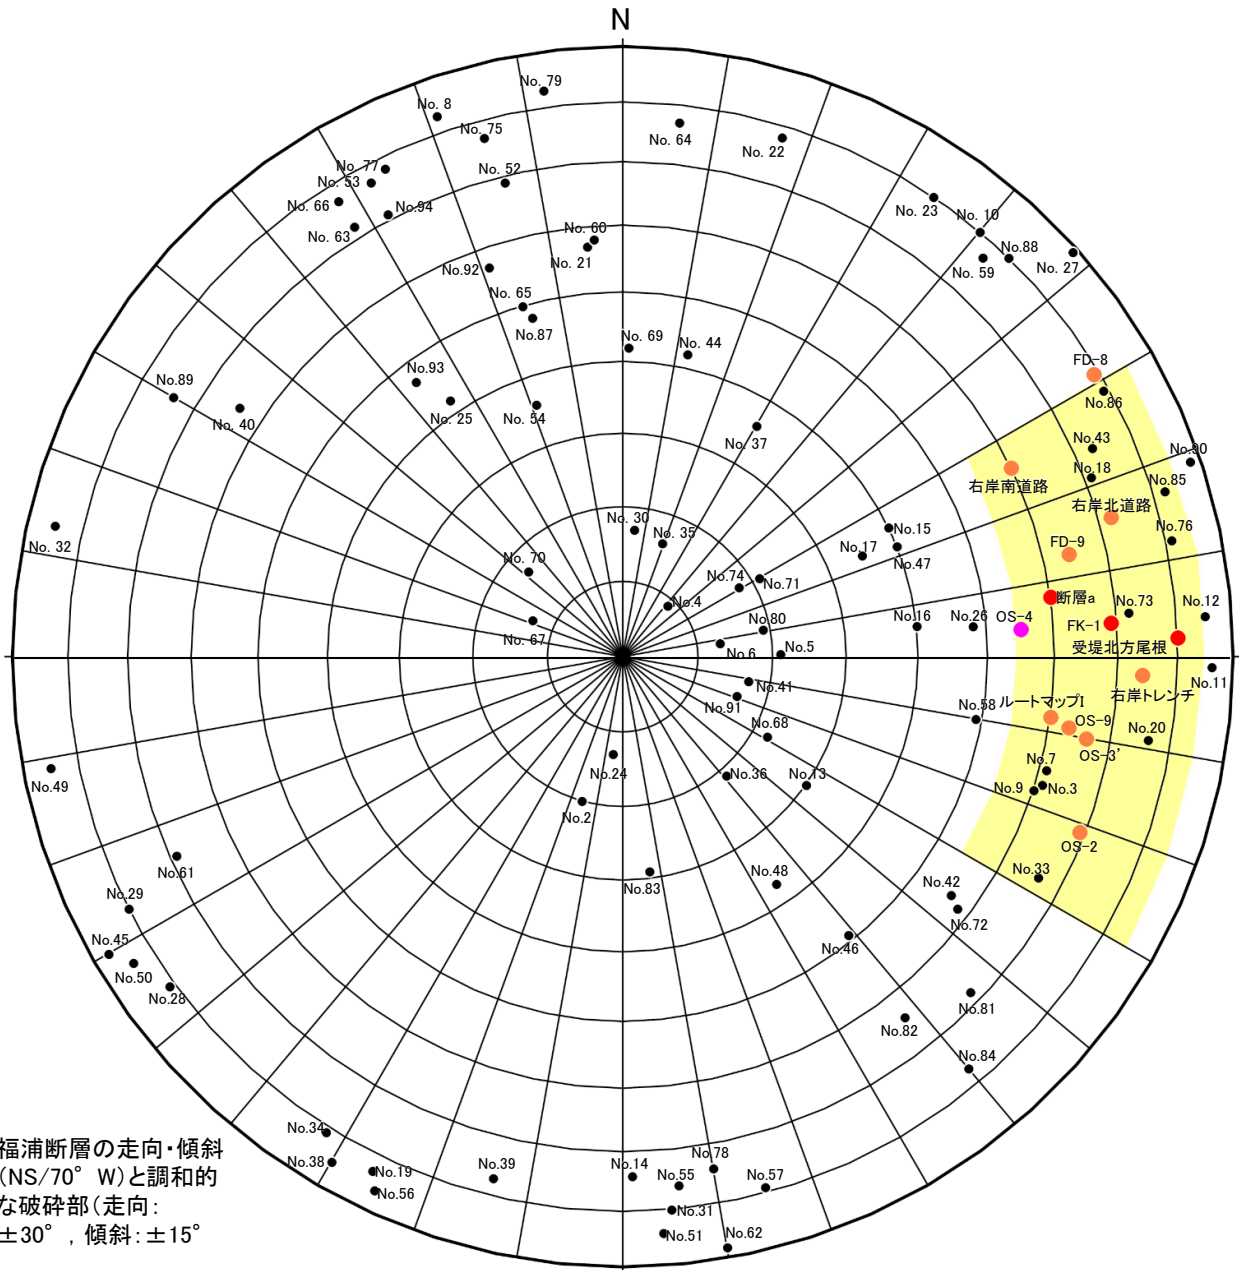
福浦断層南部の調査結果
(シュミットネット下半球投影図)

○福浦断層南部の追加調査で確認した破砕部について、P.110の認定の考え方にに基づき右下表 ■ の破砕部を福浦断層と評価し、それ以外の破砕部については、いずれも福浦断層に対応しないと評価した(次頁～P.131)。

- 福浦断層の走向・傾斜
(NS/70° W)と調和的
な破砕部(走向:
±30°, 傾斜: ±15°)
- 福浦断層 A測線以北
- 福浦断層 南部(東側)
- 福浦断層 南部(西側)
- 福浦断層以外の破砕部
(性状一覧は次頁以降)

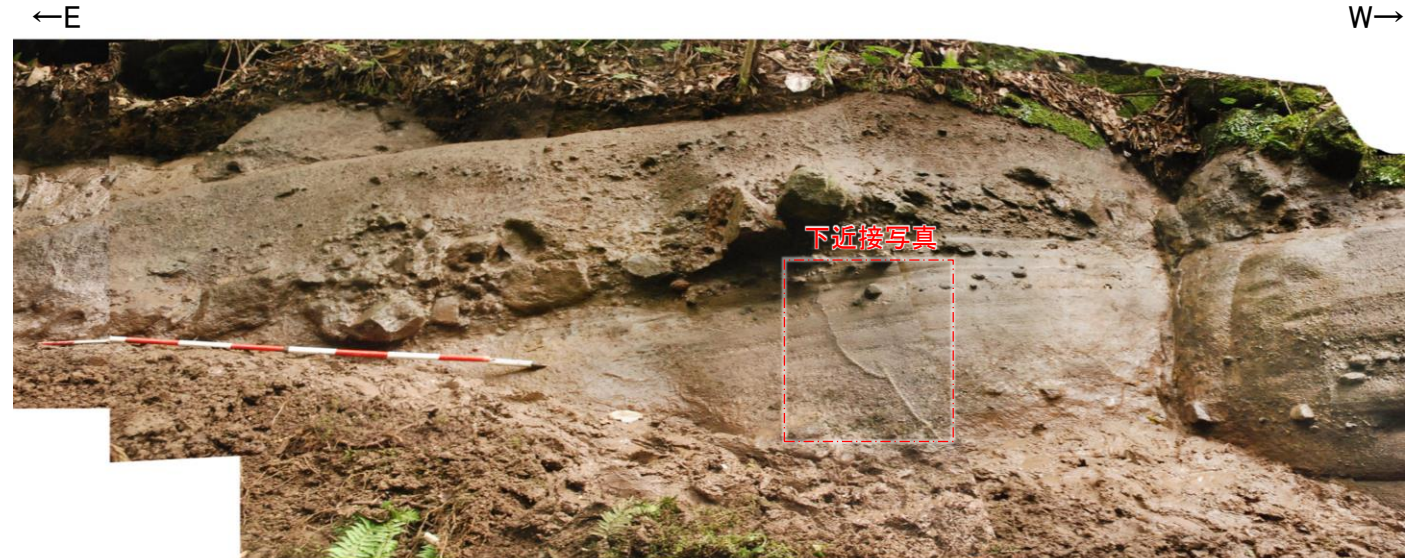
写真⑫*

- ・ルートマップDの凝灰岩中に認められる脈状部及びその周辺の母岩でXRD分析を行った結果、脈状部では周辺の母岩とほぼ同じ種類の鉱物が検出された。
- ・脈状部は周辺の母岩と比べて、相対的に斜長石が少なくスメクタイトが多いことから、母岩中で比較的強く変質を被った箇所であると推定した。

*写真⑫の範囲はI層に該当する。

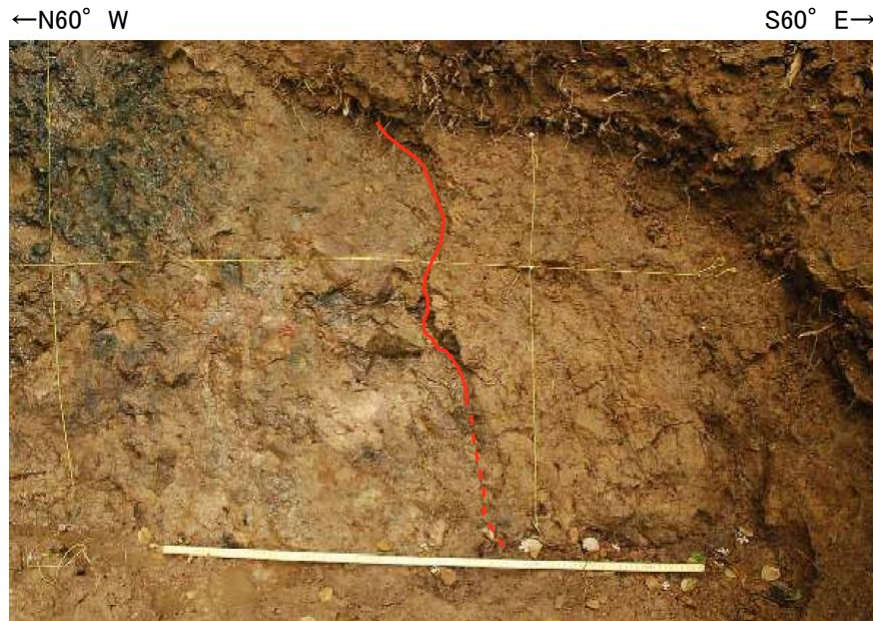
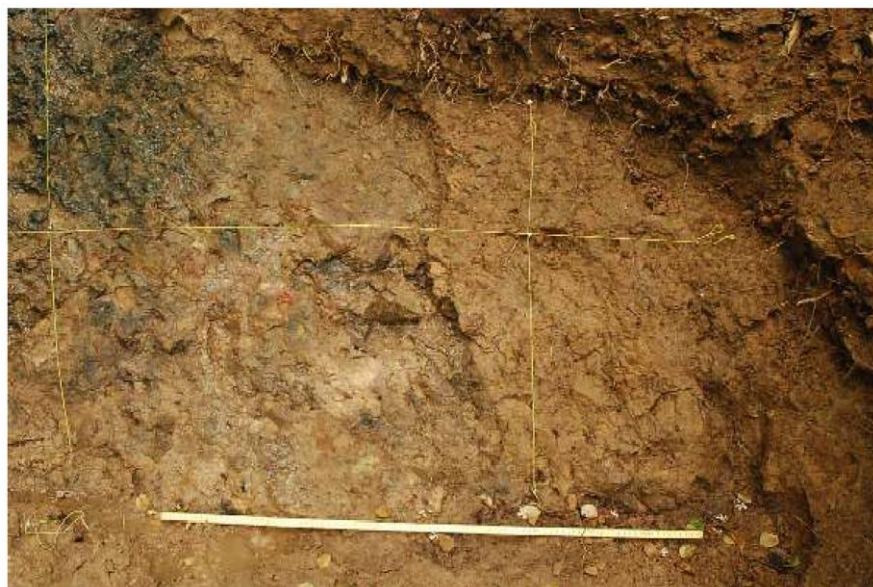
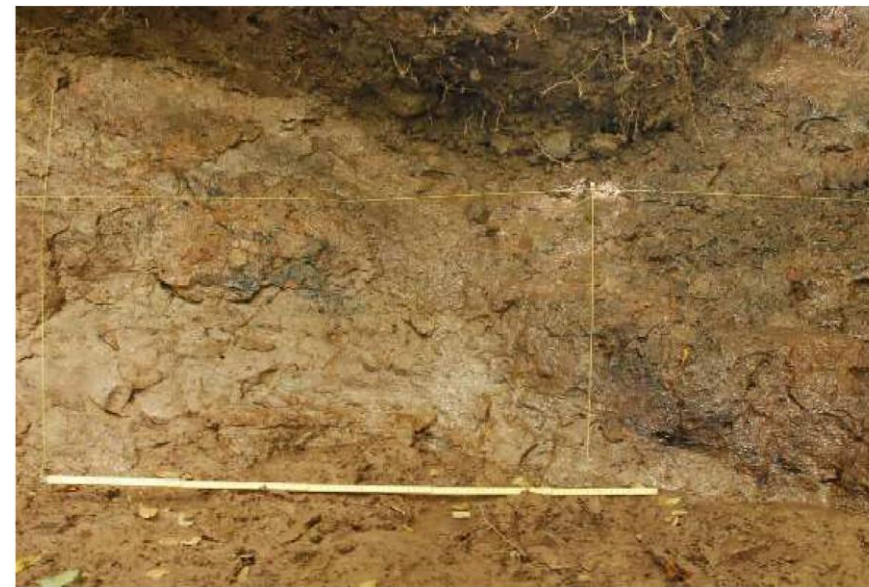
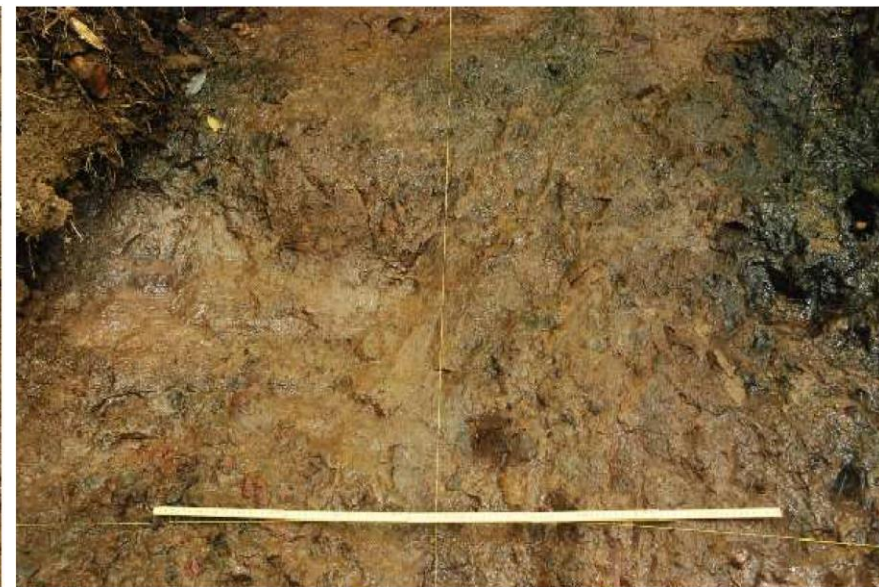
写真1 露頭東側に分布する割れ目
(上:割れ目を加筆, 下:加筆なし)

不規則に凹凸し, 下部で不明瞭となる。
走向・傾斜はN32° W/58° SW

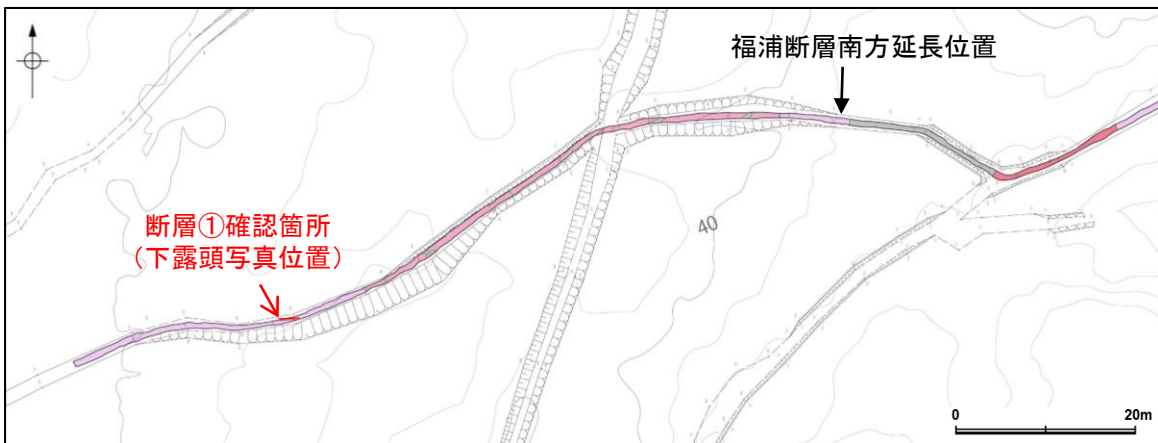
ルートマップF(西部)位置図

- ルートマップFにおいて、走向・傾斜がN84° W/66° NEの断層①が認められる。
- 断層①は、走向・傾斜が福浦断層(NS/70° W)と異なることから、福浦断層に対応する断層ではないと判断した。

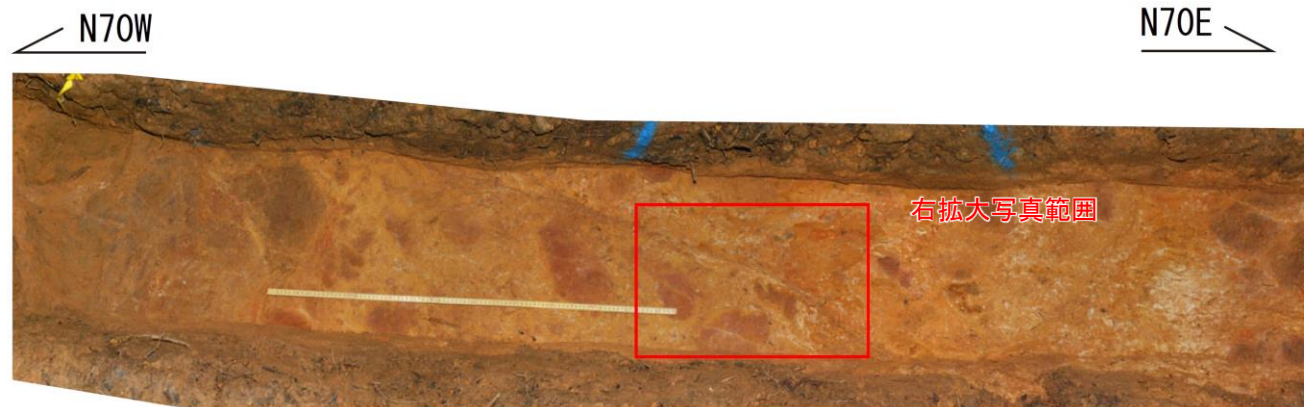
露頭写真

安山岩(角礫質)
 変質して黄褐～褐色を呈し、径5～40cmの礫状部を含む。
 礫状部は垂角～垂円形で、暗灰～赤褐色を呈する。基質、礫共にナイフで削ることができる程度に軟質である。

断層①
 走向傾斜はN84W66NEであり、緩やかに湾曲する。幅1～1.5cmの黄灰色粘土を伴う。粘土に沿って幅2～3cmで白色部や褐色部からなる流動状構造が認められる。上盤側の幅20cm程度では、周辺の礫状部が引き摺られるように変形している。平滑面、鏡肌、条線は認められない。

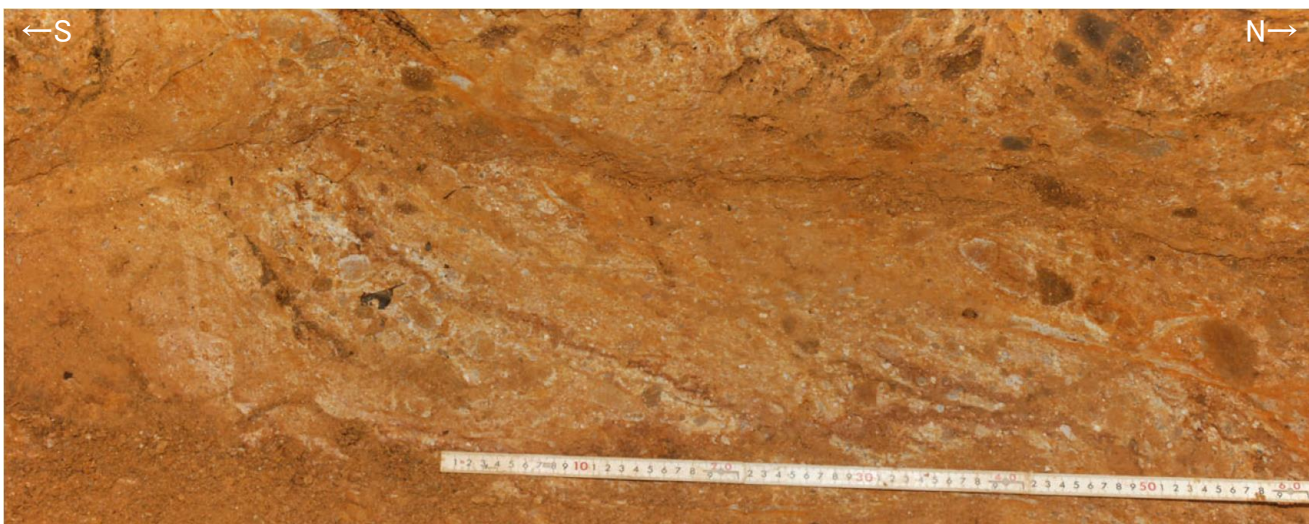
露頭スケッチ

火山礫凝灰岩
 変質して黄褐色を呈する基質に、暗灰、灰、赤褐色の安山岩歪角～歪円礫を含む。礫径は5～30cmである。基質、礫共にナイフで削ることができる程度に軟質であるが、礫の一部は岩芯を残す。

断層②
 走向傾斜は法面でN24E78SEであり、底盘ではN24E78SEの構造から分岐するようにN32E76SEの構造が認められる。両者とも、灰色の粘土を幅0～1cmで断続的に挟在し、その周辺が褐色を帯びる。幅0～20cmで膨縮する砂～角礫状の破碎部を伴う。その内部には破碎部延長方向に沿った粒子の配列や流動状の構造が認められる。破碎部の幅は南方へ薄くなり、特に底盘と法面の境界付近で急激に幅を減ずる。破碎部の内部に連続する平滑面や鏡肌、条線は認められない。

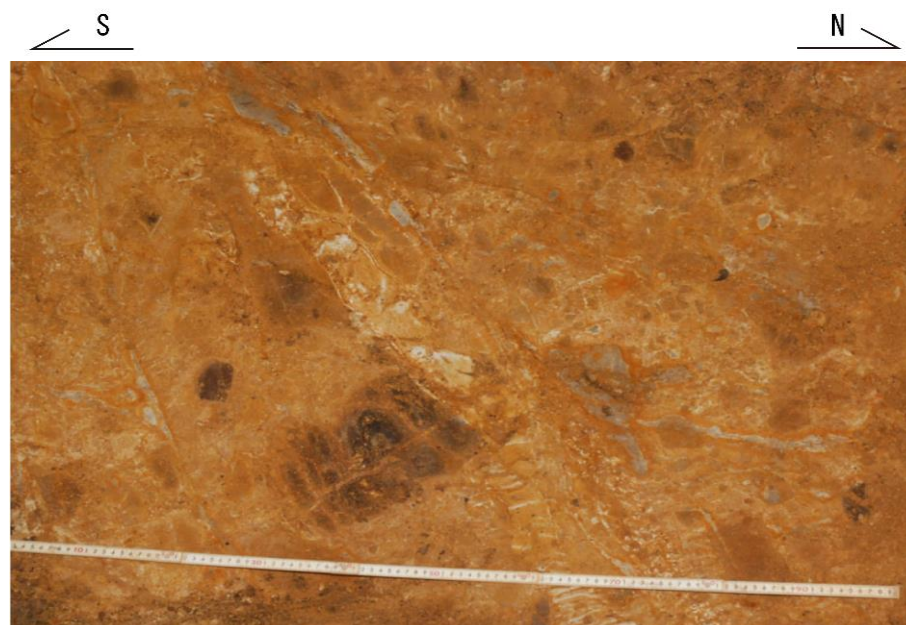
拡大写真(左:加筆なし, 右:解釈線加筆)

火山礫凝灰岩
 変質して黄褐色を呈する基質に、暗灰、灰、赤褐色の安山岩
 亜角～亜円礫を含む。礫径は5～20cmである。基質、礫共にナイ
 フで削ることができる程度に軟質であるが、礫の一部は岩芯を
 残す。

断層④
 走向傾斜は法面でN86E88SEで、底盤でN82E78SEの走向傾斜を示す。
 法面の下部から底盤で副次的なせん断面が分岐し、N86E82SEの走向傾
 斜を示す。破碎部は断片化した白色鉱物を含み、それらの断片は破碎
 部の延長方向に配列する傾向がある。破碎部の幅は法面の上部で10
 cm、下部で30cmである。底盤では北側にのみ破碎部を伴い、西方に向
 かって幅5cmへ収縮する。破碎部の上盤側には、断続的に平滑面や灰色
 の粘土を幅1cm程度で伴う。粘土を縁取るように褐色を帯びる。
 破碎部の内部に連続する平滑面や鏡肌、条線は認められない。

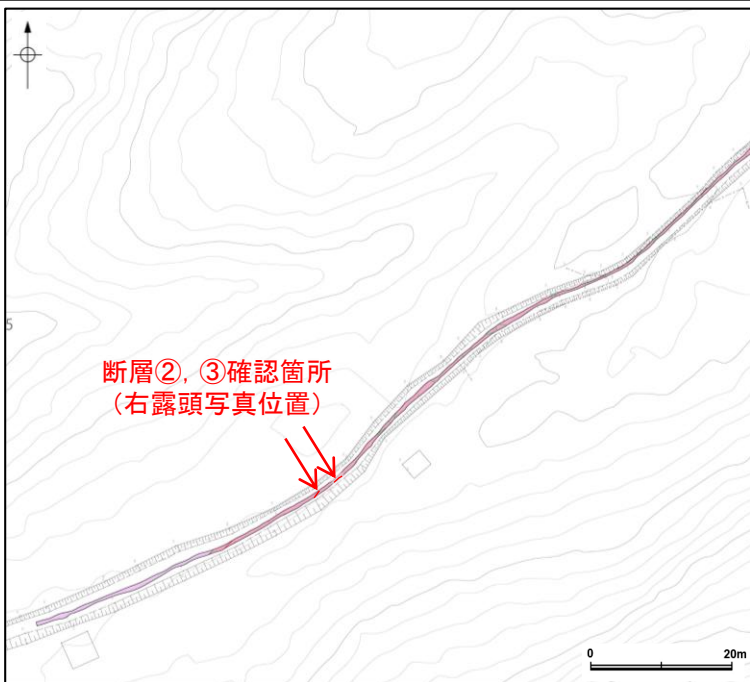
ルートマップG(南西部)位置図

○ルートマップGにおいて, 走向・傾斜がN33° E/67° SEの断層②とN56° E/75° SEの断層③が認められる。

○断層②, ③は, 走向・傾斜が福浦断層(NS/70° W)と異なることから, 福浦断層に対応する断層ではないと判断した。

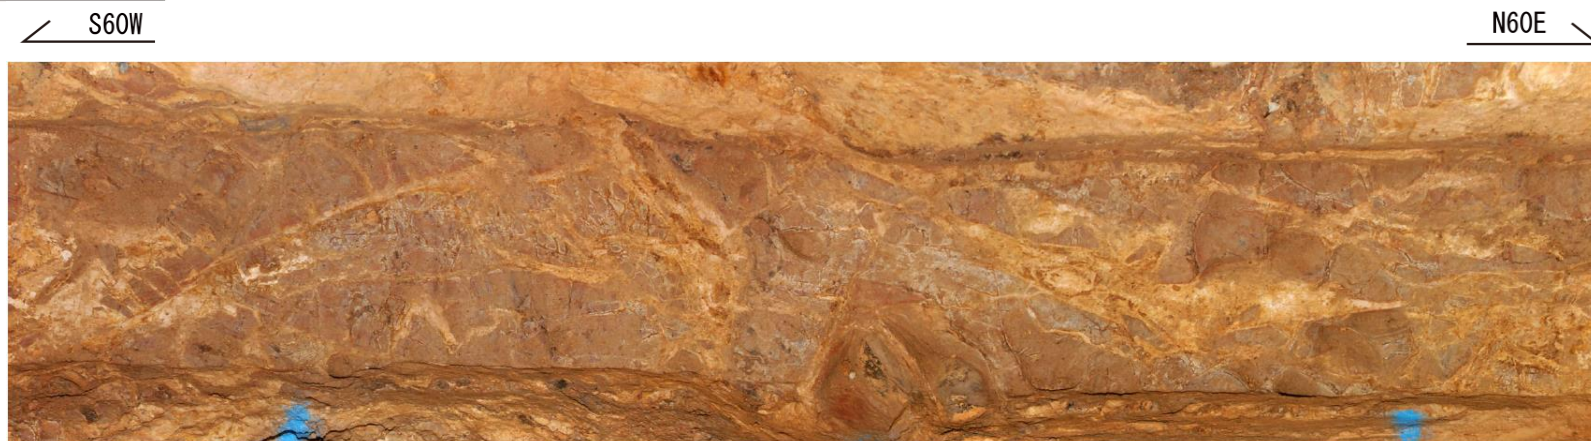
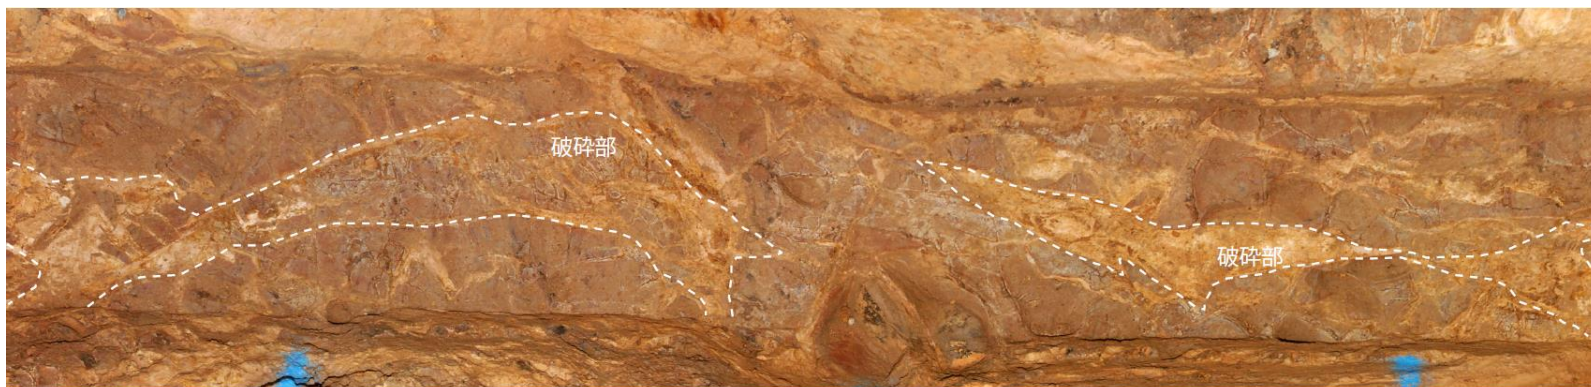
拡大写真(上:加筆なし, 下:解釈線加筆)

安山岩(均質)
 褐灰～褐色を呈する。風化を受けており, ナイフで削ることができる程度に軟質である。一部で岩芯が残り硬質である。全体に10～30cmの間隔で節理が認められる。節理には褐鉄鉱が沈着し, 開口部には黄灰色の流入粘土が認められる。

断層②, ③
 走向がN30～60Eの複数の節理に沿って, 断続的に破碎部が認められる。破碎部の形状は幅0～20cmのレンズ状～不定形である。
 破碎部は, 灰～黄灰色シルトの基質と灰～褐色を呈する安山岩角礫からなる。安山岩角礫は径1～10cmで, 破碎部は礫も含めてナイフで削ることができる程度に軟質である。安山岩角礫の割合が高い部分では, 角礫はモザイク状に組み合わせたり, 角礫の縁に沿って白色に変質する。
 破碎部の内部に鏡肌や条線を伴うせん断面を示唆するような面構造は認められない。

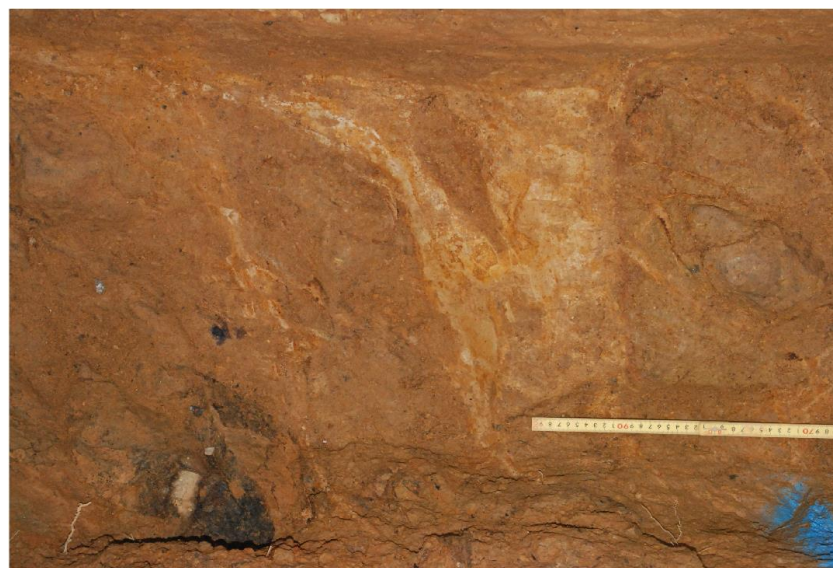
拡大写真(左:加筆なし, 右:解釈線加筆)

安山岩(均質)
 灰色～褐灰色を呈する。風化を受けており、ナイフで削ることができる程度に軟質である。全体に10～30cmの間隔で割目が認められる。割目には褐鉄鉱が沈着する。スケッチ区間の中央部では、硬質な安山岩が分布し、ハンマーの軽打で金属～半濁音を発する。硬質な安山岩には、20～50cmの間隔で割目が認められる。

安山岩(角礫質)
 スケッチ区間の南西端に分布し、黄褐色を呈する。風化や変質を受けており、ナイフで容易に削れる程度に軟質化している。

断層④
 走向・傾斜はN79W75SWであり、上盤側に幅20～30cmの破砕部が認められる。破砕部は、灰～褐灰色シルトの基質と灰色を呈する安山岩角礫からなる。安山岩角礫は径5～20cmである。破砕部は礫も含めてナイフで削ることができる程度に軟質である。破砕部の両端の節理に平滑面や鏡肌、条線は認められない。
