2.2.2 (5) 断層oの活動性 — 評価手法及び評価地点 —

2.2.2 (5)-1 断層oの活動性 —地形面の変位の有無による評価に用いる海成段丘面—

2.2.2 (5)-2 断層の活動性 — 鉱物脈法による評価に用いる変質鉱物 —

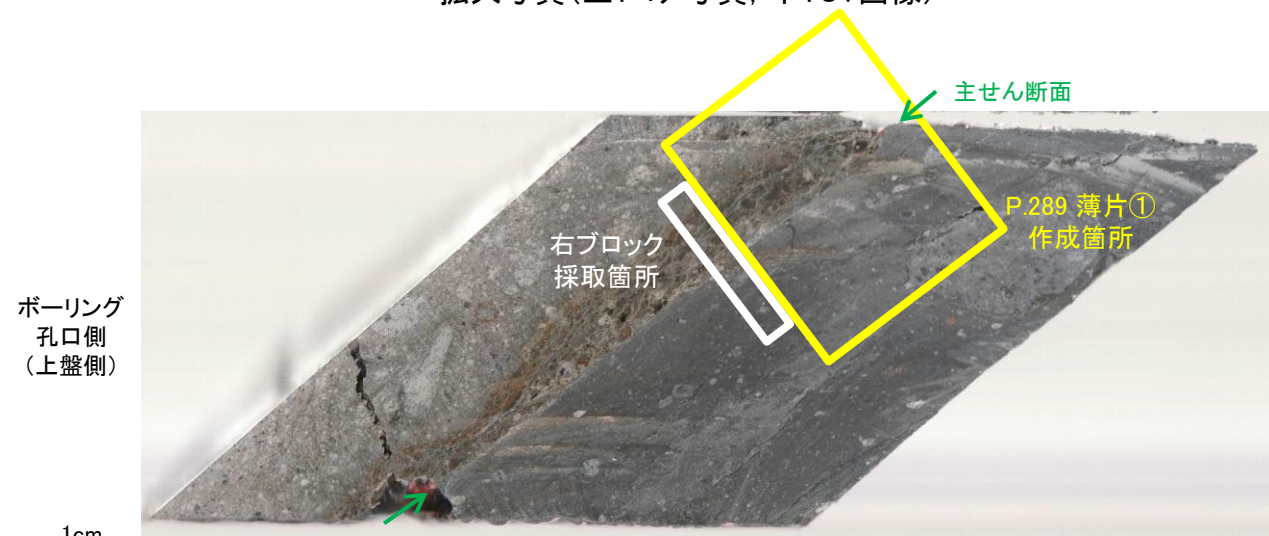
半割(90° R)コア写真(OS-6.5孔)

○OS-6.5孔の深度35.70m付近で認められる断層oにおいて、巨視的観察(ボーリングコア観察, CT画像観察)を実施し、最も直線性・連続性がよい断層面を主せん断面として抽出した。

深度35.66~36.31mに、見掛けの傾斜角50~70°の厚さ40~43cmの破碎部が認められる。厚さ9.6~12cmの緑灰色の粘土状破碎部及び厚さ11cmの灰~灰白色の粘土状破碎部及び厚さ13~15cmの固結した破碎部からなる。

- ・断層oは凝灰角礫岩(上盤側)と安山岩(下盤側)の岩相境界をなす。
- ・下盤側の安山岩は、変質を受けており、やや軟質である。

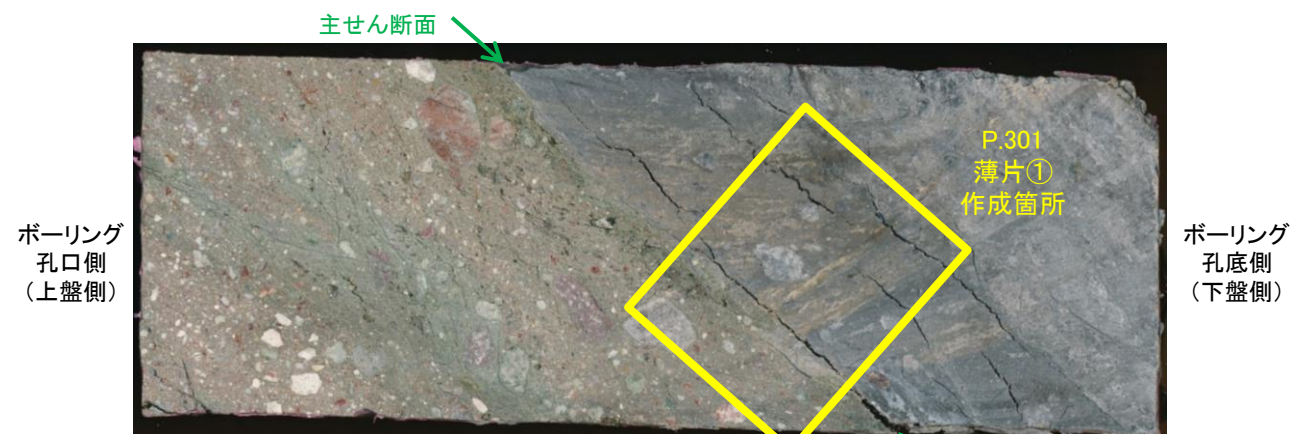
半割(90° R)コア写真(OS-8孔)

○隣接孔(OS-5孔)の主せん断面における条線観察の結果, 概ね高角(110° R)の条線方向が確認されたことから, 90° Rの方向で薄片を作成した。

深度29.90~30.68mに, 見掛けの傾斜角30~60°の厚さ49~51cmの破碎部が認められる。厚さ3.6~4.0cmの灰色の粘土状破碎部及び厚さ47cmの固結した破碎部からなる。

- ・断層oは凝灰角礫岩(上盤側)と安山岩(下盤側)の岩相境界をなす。
- ・下盤側の安山岩は, 変質を受けており, やや軟質である。
