2.2.2 (5)-6 断層oと福浦断層との関係 — 共役断層の可能性に関する検討 —

2.2.2 (6) 断層oの端部 — 北方延長の反射法地震探査(福浦測線, A測線) —

2.4 敷地周辺陸域の断層の評価

2.4.1.1 (1) 富来川南岸断層の評価結果

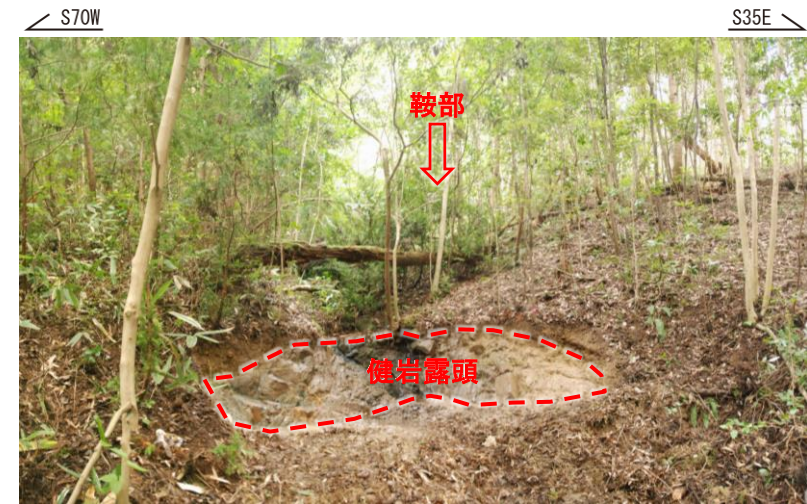
【表土はぎ調査結果(全景写真・スケッチ)】

○断層の南方延長にあたる谷地形・鞍部の位置で、表土はぎ調査を実施し、既存の露頭をさらに拡げて確認を行った結果、別所岳安山岩類の安山岩が分布し、それは非破碎であり、断層は認められない。

安山岩(均質)
全体的に風化を受け、褐～黄褐色を呈する。全体的に堅硬であり、ハンマーの軽打で半金属音を発する。北面では塊状であるが、北東面ではNE-SW 走向 / 高角度南傾斜の板状割れ目が5～20cm 間隔で発達する。本相と下位の安山岩(角礫質)は凹凸に富み南南西に傾斜する岩相境界で境される。北面では露頭の西端に幅1.5m程度分布し、北東面では南東端に幅2.5m程度分布する。北面露頭の西側幅0.2m程度の範囲は風化が進んでおり、より強く黄褐色を呈し、指圧で崩れる部分も認められる。北東面露頭の南側幅1m程度の範囲は風化が進んでおり、より強く黄褐色を呈し、指圧で崩れる部分も認められる。

安山岩(角礫質)
やや風化を受け、黄褐～暗褐色を呈する。径1～15cmの角～亜角礫を多く含み、一部、黒褐色を呈する基質が認められる。全体的に堅硬である。北面では露頭下方にENE-WSW 走向 / 低～中角度北傾斜の割れ目が5～10cm 間隔で発達する。本相は安山岩(均質)の下位に分布する。北面では露頭の東側に幅1.7m程度分布し、北東面では南東側に幅0.7m程度分布する。露頭中央部(北面の東端、北東面の北西端)に露頭上部から下部にかけて分布する割れ目が認められる。割れ目沿いに鏡肌・条線は認められない。走向傾斜はN38E/62SE。

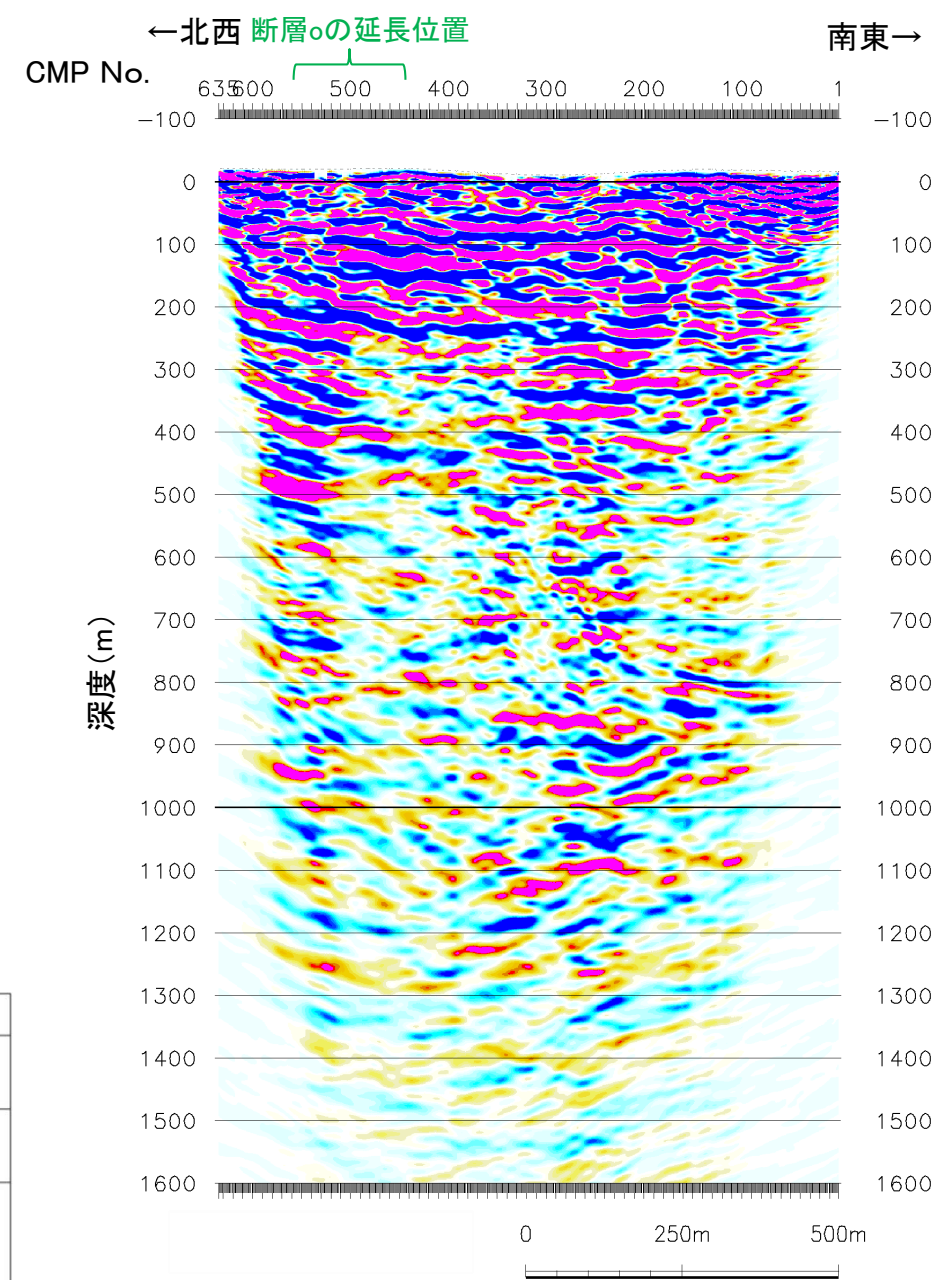
F測線(深度断面)

○断層oの南方延長で実施した反射法地震探査(F測線)において、断層oの延長位置に深部まで連続する断層は推定されない。

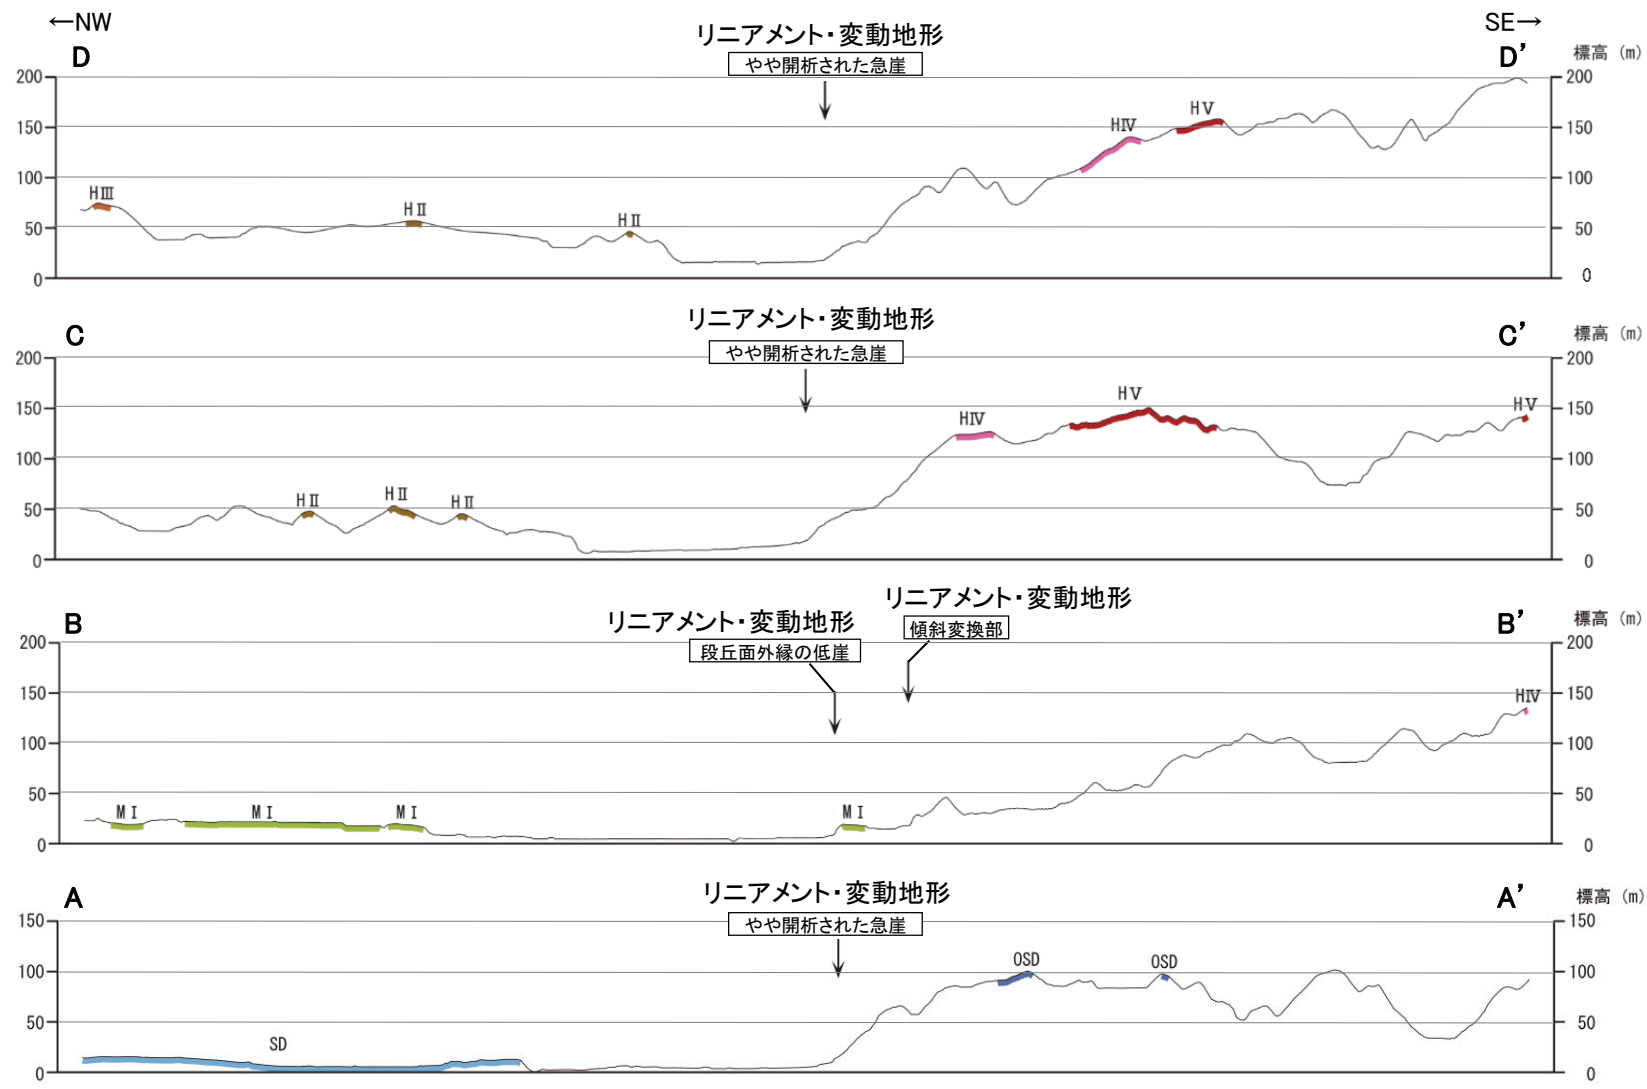
地形断面図(H:V=1:2)

(航空レーザ計測による1mDEMから作成)

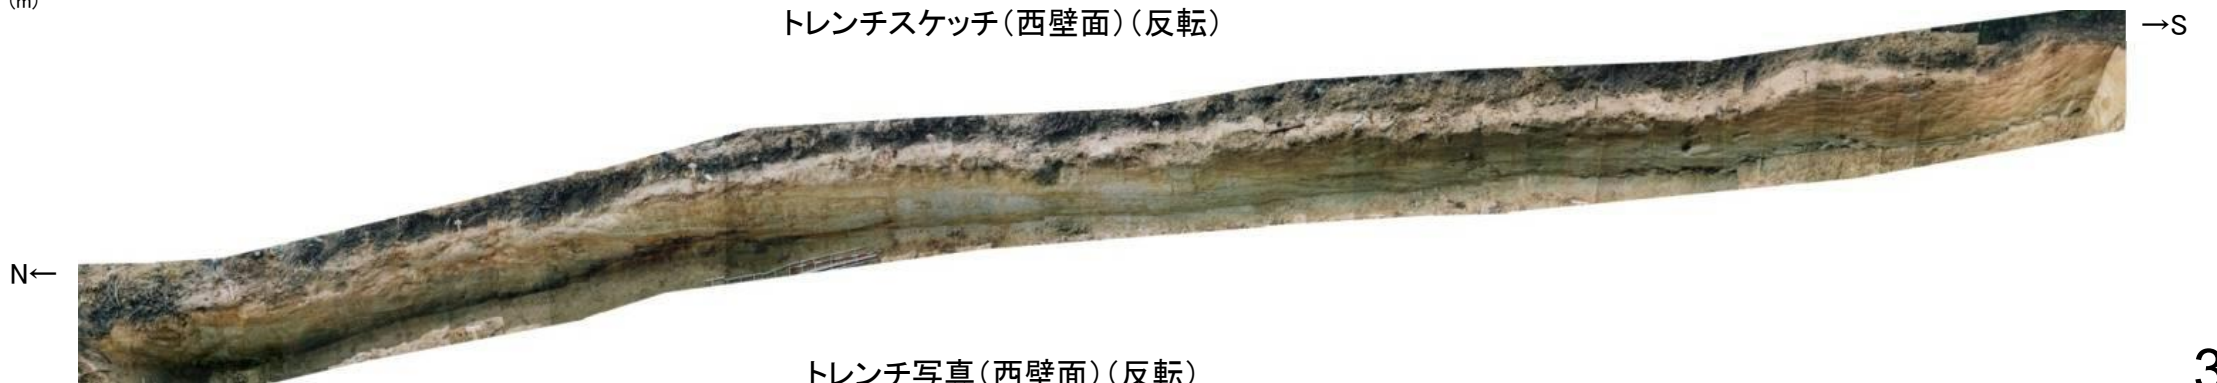
○判読したCランクのリニアメント・変動地形に対応する傾斜変換部を横断して、トレンチ調査を実施した。
○傾斜変換部を横断して分布する古期扇状地堆積層及び別所岳安山岩類には、リニアメント・変動地形として判読した傾斜変換部に対応する断層は認められない。

- ・古期扇状地堆積層に断層は認められない
- ・その表層部には中位段丘のものとほぼ同程度の赤褐色土壌が認められる
- ・その土壌中には鬼界葛原テフラ(K-Tz)等が認められ、少なくとも約9.5万年前以前の地層である
- ・安山岩及び安山岩質火砕岩に断層は認められない
- ・安山岩がトレンチ全体にわたって露岩している

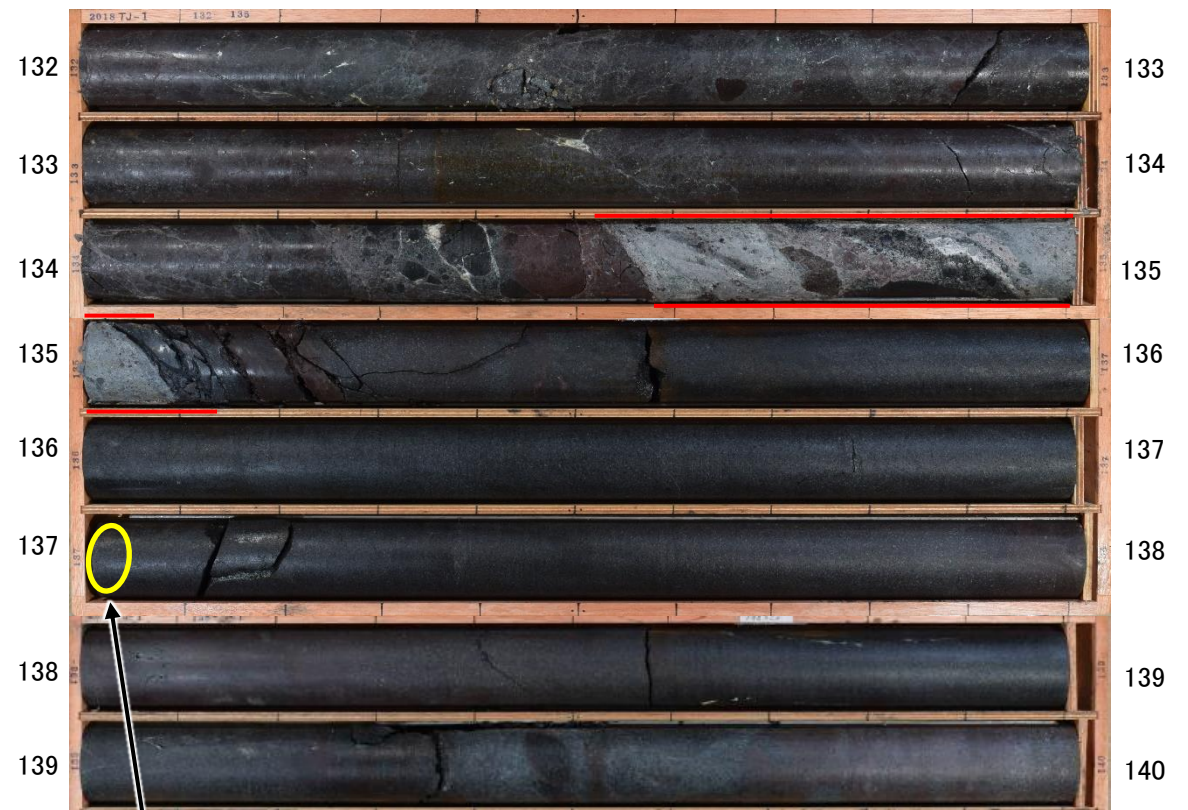
コア写真(深度132~140m)

- TJ-1孔 深度135.1~139.1mで認められる暗灰色の岩種を特定するために、XRF分析、薄片観察を実施した。
- XRF分析の結果を周藤・小山内(2002)の $\text{SiO}_2 - (\text{Na}_2\text{O} + \text{K}_2\text{O})$ による火成岩の分類に照らすと、ドレライト(粗粒玄武岩)には区分されず、安山岩に区分される(右下図表)。
- 薄片観察の結果、斑状組織を示すこと、斜長石、輝石類を含み、斑晶、石基ともに輝石類(有色鉱物)よりも斜長石の割合がかなり高いことから、安山岩であると推定される(次頁)。
- 以上のことから、TJ-1孔 深度135.1~139.1mの暗灰色の岩種は安山岩であると判断した。

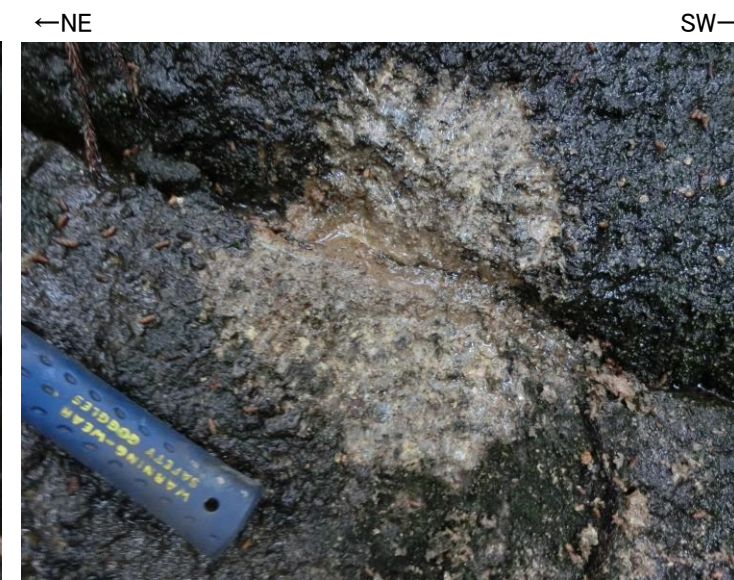
○なお、今泉ほか(2018)の推定活断層の付近に、富来川南岸断層と調和的な走向(N75° E)を示す割れ目が認められるが、この割れ目はおおむね密着し、周囲は固結しており破碎は認められず、節理である。

露頭写真(拡大②)
割れ目はおおむね密着し、周囲は固結しており破碎は認められない
