泊発電所

火山影響評価のうち立地評価について

(補足説明資料2)

令和5年7月7日
北海道電力株式会社

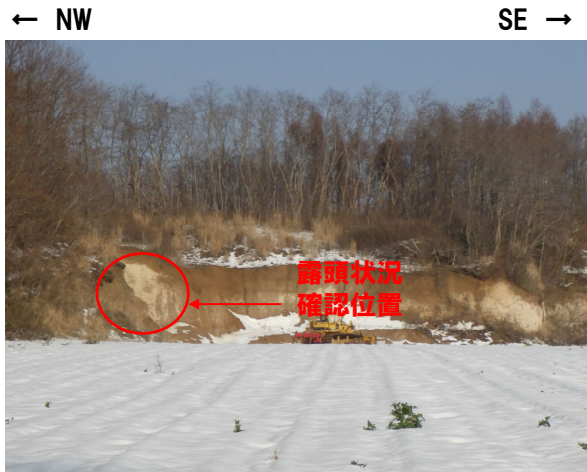
- 当社地質調査の結果, 共和町幌似付近に, 軽石混じり火山灰の層相を呈する洞爺火砕流堆積物が認められる。
- 共和町幌似付近に認められる洞爺火砕流堆積物は, 洞爺火砕流の各ユニットのうち, Goto et al. (2018) のUnit2又は産業技術総合研究所 (2022) のUnit5に区分され, いずれも主に軽石に富む火砕流堆積物とされており(補足説明資料1のP53~P61参照), その層相は当社地質調査結果と一致する。

露頭①全景
(底盤標高:約20m, 上面標高:約35m)

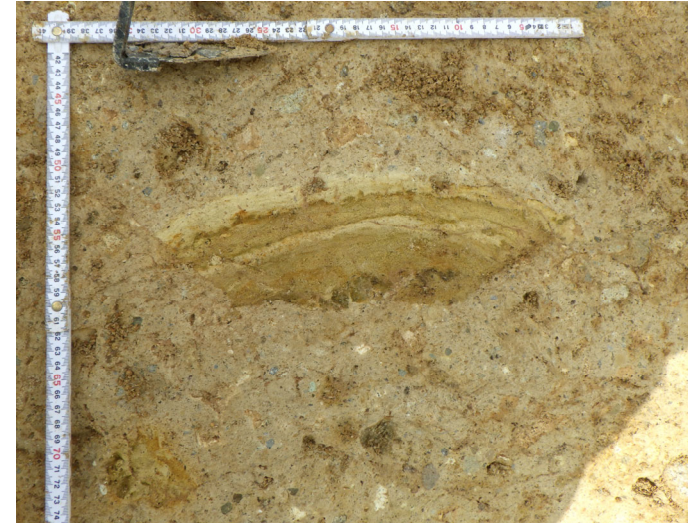
赤褐色を呈する礫層中の葉理が認められる砂及びシルトからなるブロック

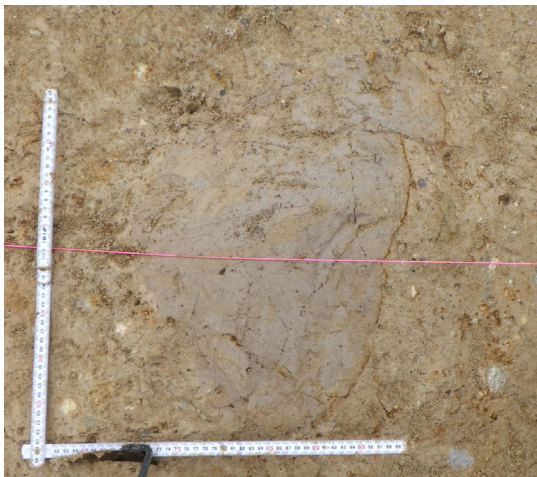
赤褐色を呈する礫層中の泥岩礫

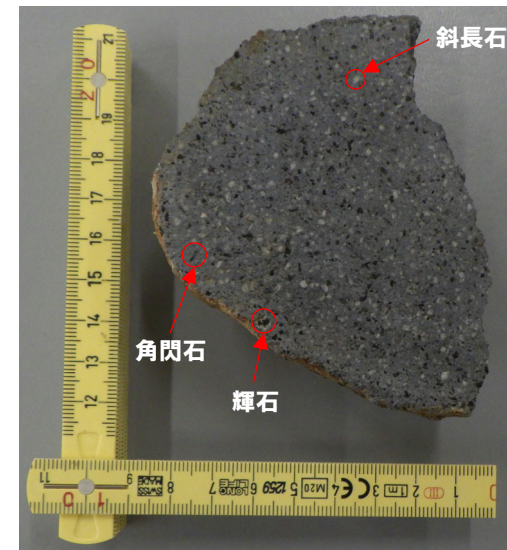
赤褐色を呈する礫層中の安山岩礫

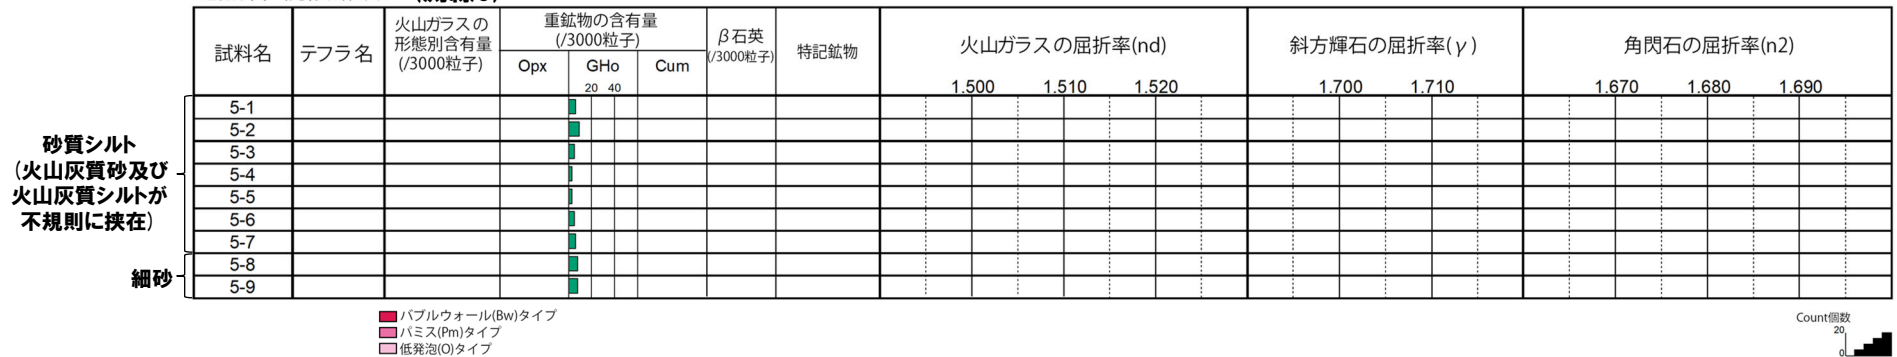
火山灰分析結果 (幌似露頭2地点)

地点名:幌似露頭2 (測線4)

地点名:幌似露頭2 (測線5)

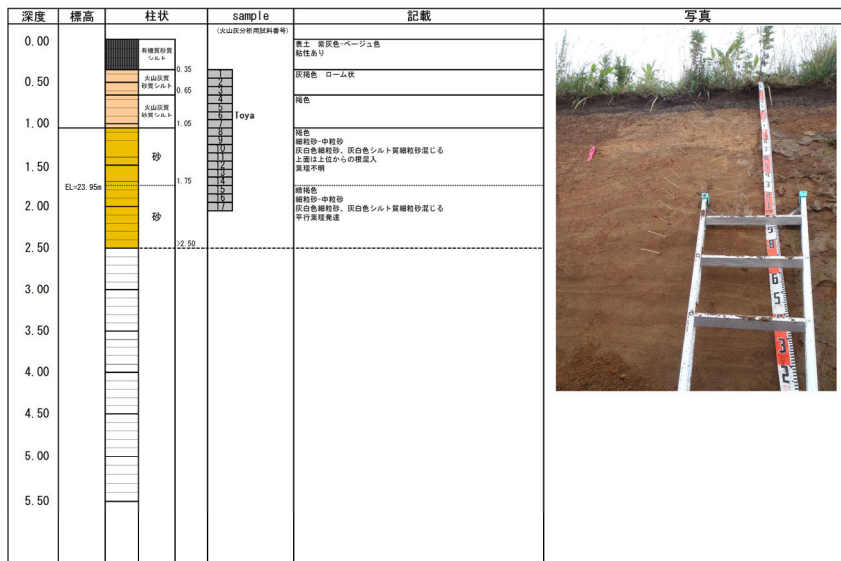
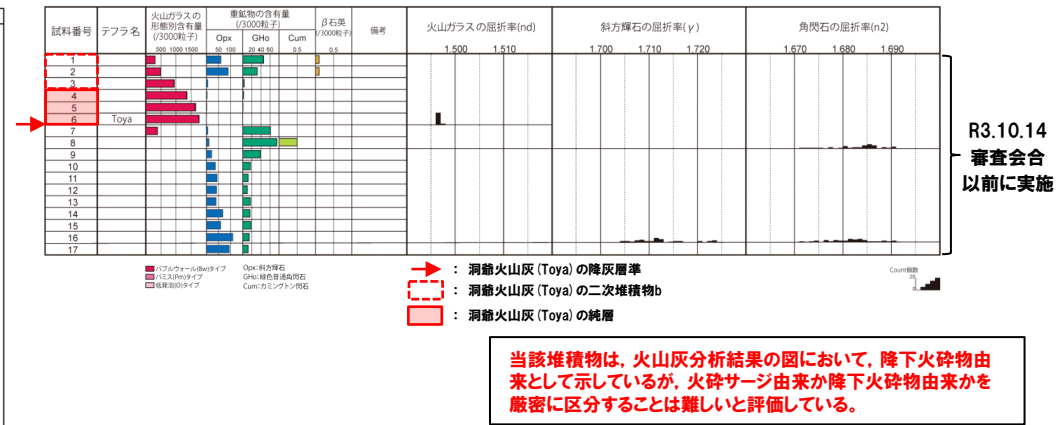
- R3.10.14審査会合以前に実施した火山灰分析(組成分析及び屈折率測定)の結果, 洞爺火山灰(Toya)の火山ガラスが認められ, 火山ガラスの粒子数が急増する箇所に降灰層準が認められる(標高24m程度)。
- 火山灰分析の結果, 当該火山灰質砂質シルトのうち, 標高24.35~24.05mについては, 基質部分に洞爺火山灰(Toya)の火山ガラスを多く含む(1000/3000粒子以上)ことから, 洞爺火山灰(Toya)の純層(層厚:30cm)に区分される。
- また, 標高24.65~24.35mについては, 直下に洞爺火山灰(Toya)の純層が認められること及び火山ガラスの粒子数が309~941粒子認められることから, 洞爺火山灰(Toya)の二次堆積物b(層厚:30cm)に区分される。

火山灰分析試料採取箇所① 露頭柱状図

火山灰分析試料採取箇所① 火山灰分析結果
