## 2.【敷地近傍（Ⅰ）】幌似周辺で実施したボーリング調査結果

## 【調査概要】

- 共和町幌似付近に認められる洞爺火砕流堆積物の分布範囲を確認するため、露頭調査に加えて、幌似周辺でボーリング調査(A-1地点、B-1～B-7地点及びC-1～C-3地点)を実施した。
- ボーリング調査位置及びボーリング調査結果は、次頁及び下表のとおり。
- B-4、B-5及びC-2地点において、軽石混じり火山灰の層相を呈する洞爺火砕流堆積物が認められ、最大層厚は、B-5地点における22mである。

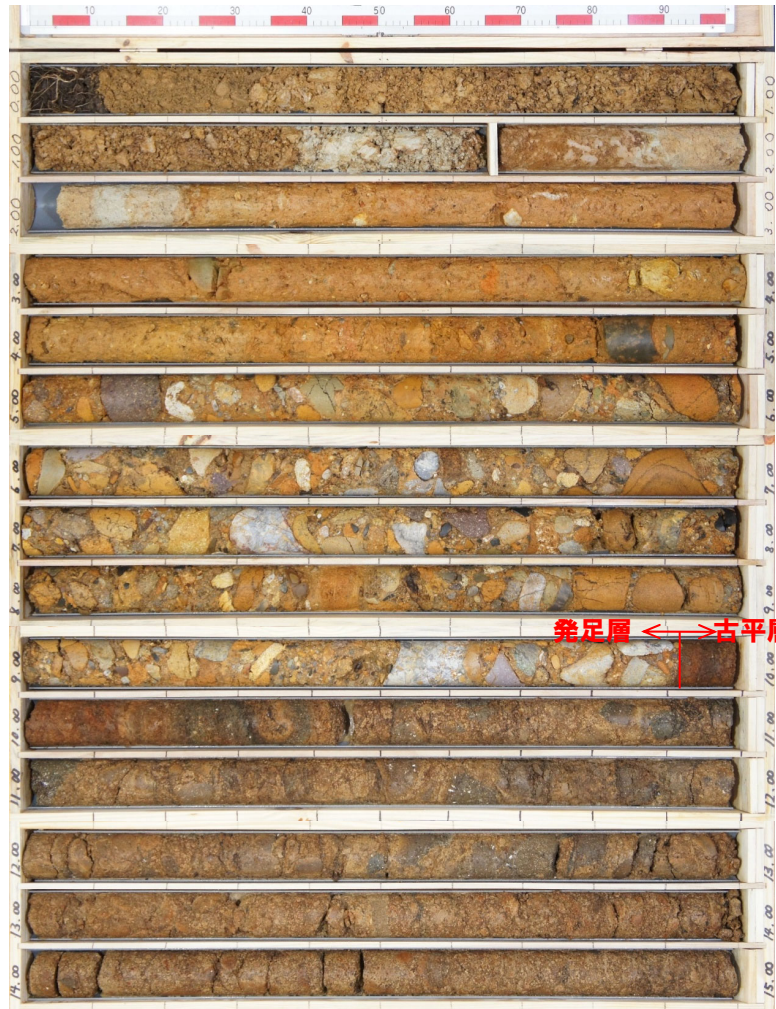
コア写真 (深度0~15m)

①-1 A-1地点 (ボーリングコア写真) (1/2)

孔口標高:66.79m

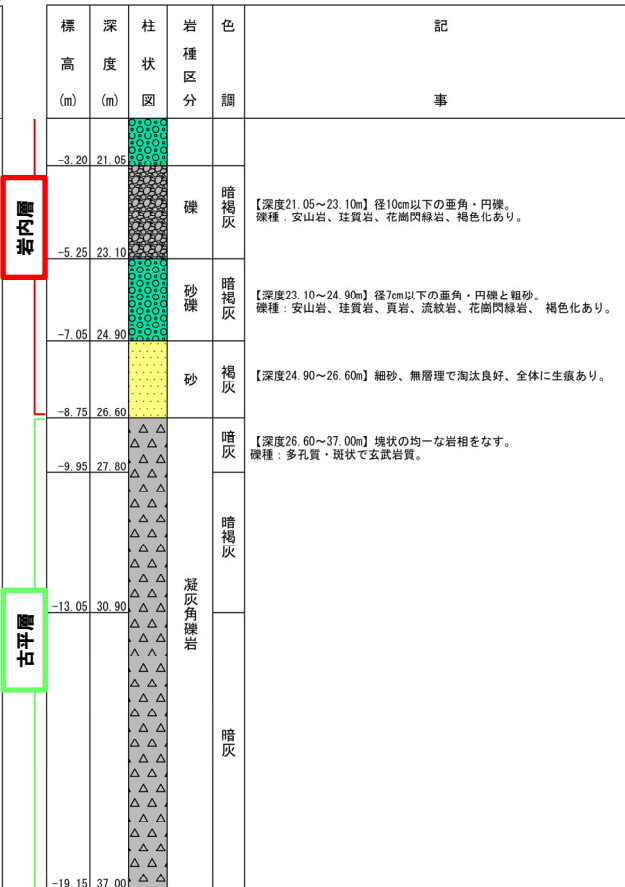
### ③-2 B-2地点 (ボーリング柱状図)

ボーリング柱状図 (深度0~20m)

ボーリング柱状図 (深度20~37m)

ボーリング 孔番	孔口標高 (m)	洞爺火砕流堆積物			備考	ボーリングコア写真 及び柱状図掲載頁
		有無	上面標高 (m)	層厚 (m)		
A-1	66.8	なし	—	—	—	P78～P80
B-1	8.3	なし	—	—	—	P82～P85
B-2	17.9	あり	17.2	13.1	4.1	二次堆積物 P86～P88
B-3	13.8	なし	—	—	—	P90～P92
B-4	51.3	あり	51.2	19.9	31.3	P94～P96
B-5	45.7	あり	45.5	22.0	23.5	P98～P100
B-6	45.4	なし	—	—	—	P102～P103
B-7	32.3	なし	—	—	—	P104～P106
C-1	15.9	なし	—	—	—	P108～P110
C-2	11.9	あり	7.4	2.2	5.2	二次堆積物 P112～P114
C-3	6.2	なし	—	—	—	P116～P118

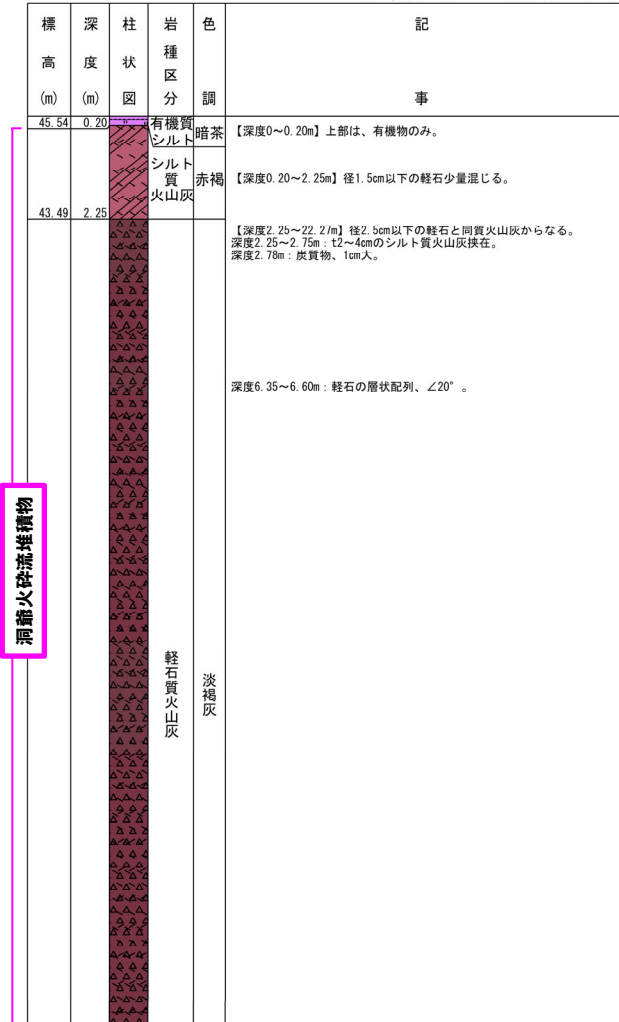
B-5 孔口標高 45.74m 掘進長 56.00m

ボーリング柱状図 (深度0~20m)

ボーリング柱状図 (深度20~40m)

ボーリング柱状図 (深度40~56m)
