4.【敷地近傍（II）】岩内平野西部で実施したボーリング調査結果

- 岩内平野西部においてボーリング調査(梨野舞納地点(露頭調査結果を含む)及びH26共和-1～H26共和-7地点)を実施した。
- 各地点のボーリングコア写真及び柱状図の掲載頁は以下のとおり。

- 岩内平野西部においては、梨野舞納露頭に認められる降下火砕物由来である火山灰質砂質シルトは認められるが、これ以外に、火砕流堆積物も含め、主に火山砕屑物からなる堆積物は認められない。

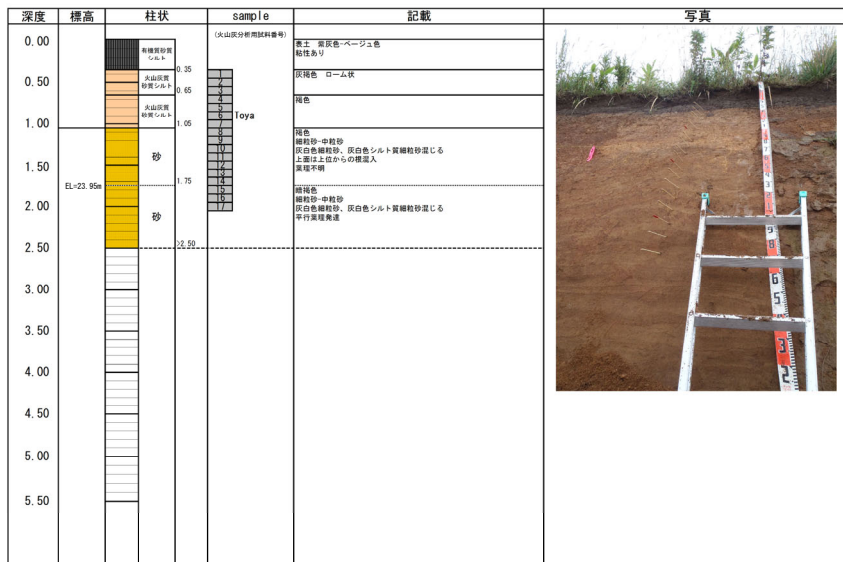
火山灰分析試料採取箇所① 火山灰分析結果

- R3.10.14審査会合以前に実施した火山灰分析(組成分析及び屈折率測定)の結果, 洞爺火山灰(Toya)に対比される火山ガラスが認められ, 火山ガラスの粒子数が急増する箇所に降灰層準が認められる(標高24m程度)。
- 火山灰分析の結果, 当該火山灰質砂質シルトのうち, 標高24.35~24.05mについては, 基質部分に洞爺火山灰(Toya)の火山ガラスを多く含む(1000/3000粒子以上)ことから, 洞爺火山灰(Toya)の純層(層厚:30cm)に区分される。
- また, 標高24.65~24.35mについては, 直下に洞爺火山灰(Toya)の純層が認められること及び火山ガラスの粒子数が309~941粒子認められることから, 洞爺火山灰(Toya)の二次堆積物b(層厚:30cm)に区分される。

当該堆積物は, 火山灰分析結果の図において, 降下火砕物由来として示しているが, 火砕サージ由来か降下火砕物由来かを厳密に区分することは難しいと評価している。

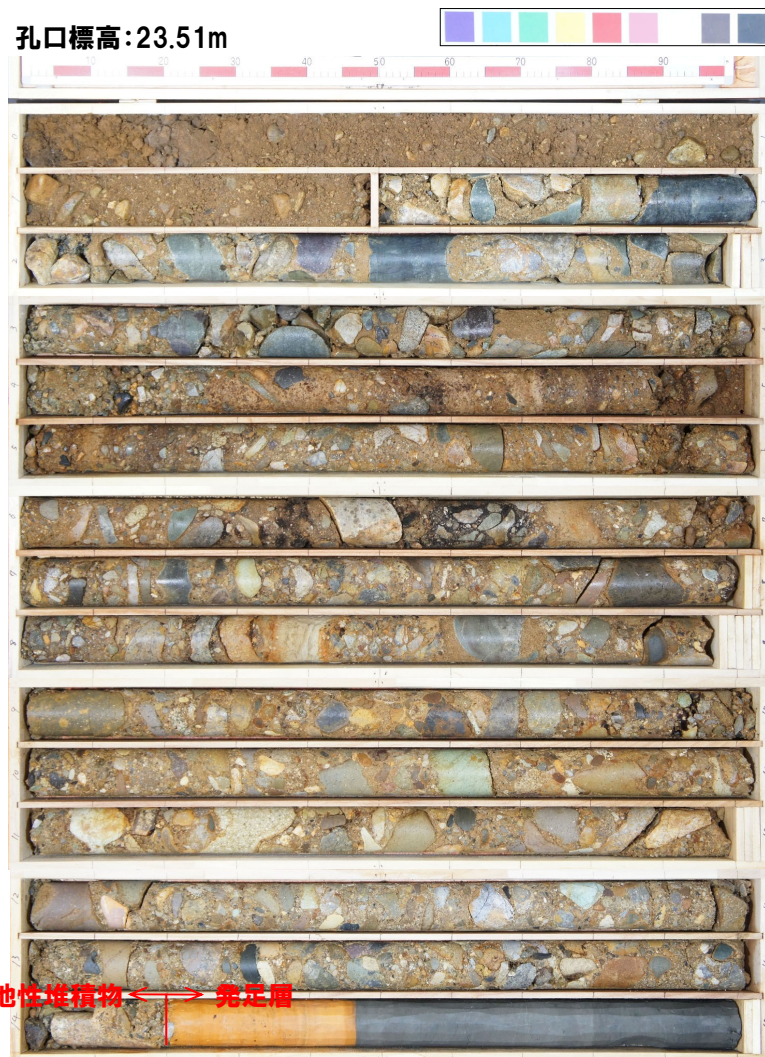
コア写真(深度0~15m)

孔口標高:23.51m

扇状地性堆積物 ← → 発達層

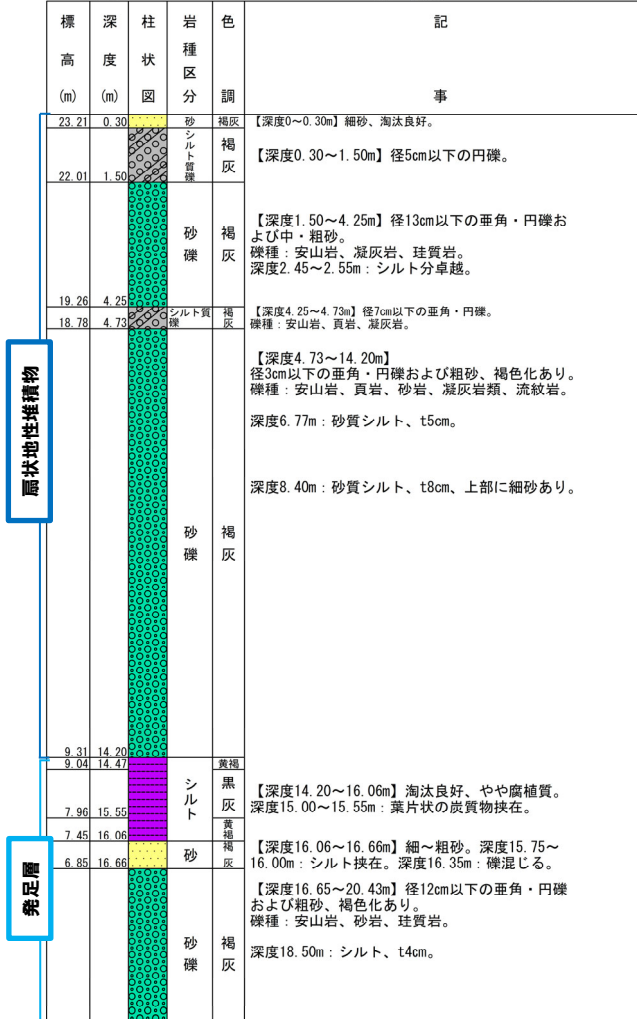
ボーリング柱状図(深度0~20m)

H26共和-1 孔口標高 23.51m 掘進長 50.00m

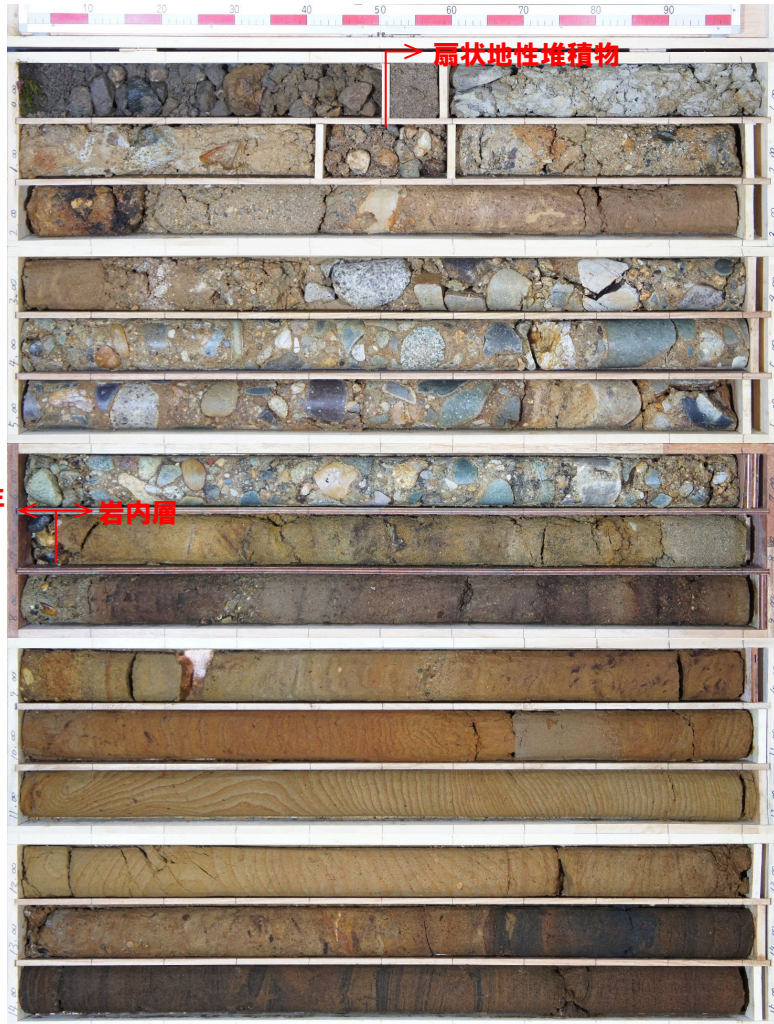
コア写真 (深度0~15m)

孔口標高: 11.89m

扇状地性
堆積物

岩内層
