## 5.【敷地近傍(Ⅲ)】積丹半島西岸における洞爺火砕流堆積物の有無に関する検討

### ②-5 照岸地点(照岸1-3ボーリング)(1/23)

一部修正(R5/1/20審査会合)

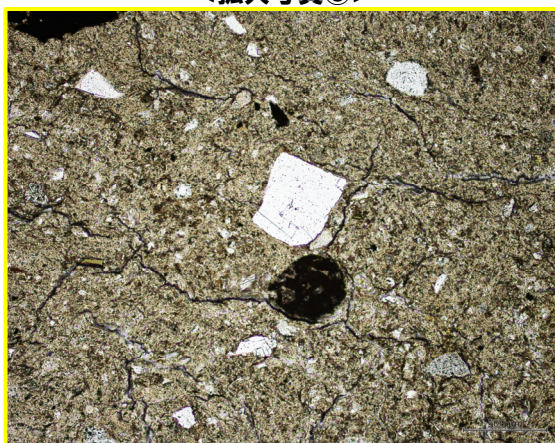
<拡大写真⑤>

○拡大写真⑥の約0.1cm以下の白色粒子に対応する粒子は、オープンニコルで無色であり、クロスニコルで低い干渉色を示し、劈開及び双晶が認められることから、斜長石であると判断される。

Pl:斜長石  
Hbl:角閃石  
Px:輝石類

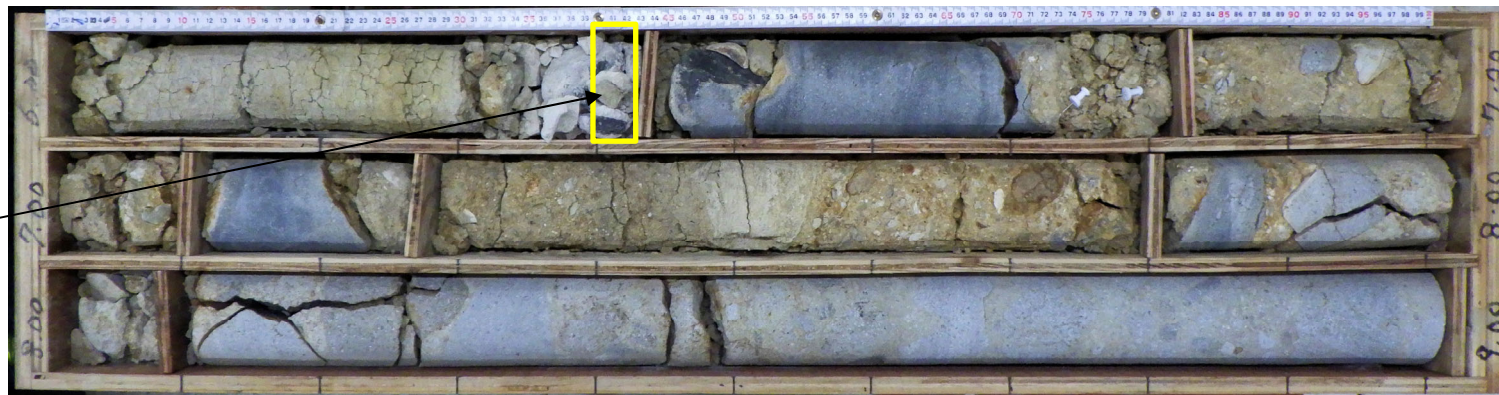
薄片試料採取位置  
(深度6.40~6.43m)

- 柱状図において、層相を「軽石」としている深度6.40~6.50mについては、柱状図記事に「径0.3cm以下の軽石濃集」との記載がなされていることから、R3.10.14審査会合以降、コア再観察を行った。
- 再観察の結果、軽石の記載に対応すると判断される白色粒子が確認されたことから、当該粒子の同定を目的とした薄片観察を行った。
- 薄片作成前試料の観察面において、径0.3cm程度以下の白色粒子が点在する。

薄片作成前試料(観察面)(左右反転)

- ・“軽石”に対応する白色粒子を含む範囲を対象とした薄片観察の結果, “軽石”と記載がなされている粒子は, 岩片又は斜長石であると判断される。
- ・R3.10.14審査会合以前に実施した火山灰分析(組成分析及び屈折率測定)の結果, 洞爺火山灰(Toya)に対比される火山ガラスが認められ, 火山ガラスの粒子数が急増する箇所に降灰層準が認められる。
- ・当該堆積物は, 基質部分に洞爺火山灰(Toya)の火山ガラスを多く含む(1500/3000粒子以上)ものの, 異種礫(安山岩礫)が混入していること(次頁参照)及び薄片観察の結果, 堆積構造が認められること(P279参照)から, 洞爺火山灰(Toya)の二次堆積物a(層厚:10cm)に区分される。
- ・なお, 本ボーリングにおいて認められる洞爺火山灰(Toya)の二次堆積物aは, 前項で述べた深度6.30～6.40mと合わせて, 層厚20cmと評価される。
