## 5. 【敷地近傍(Ⅲ)】積丹半島西岸における洞爺火砕流堆積物の有無に関する検討

### ②-7 照岸地点(照岸1-5ボーリング)(1/12)

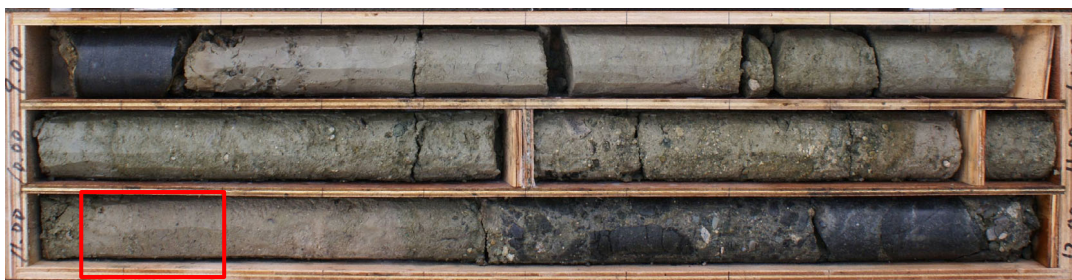
コア写真(深度9～12m)(2010年4月撮影)

- 柱状図において、層相を「火山灰質シルト」としている深度11.05～11.45mについては、柱状図記事に「径0.2cm以下の軽石片混じる」との記載がなされていることから、R3.10.14審査会合以降、コア再観察を行った。
- 再観察の結果、“軽石片”は、白色粒子として識別されたことから、軽石であるか否かを確認するため、当該粒子を対象に、火山灰分析を目的として試料を採取した。

- “軽石片”に対応する白色粒子を対象として試料を採取したが、顕微鏡観察の結果、屈折率測定及び主成分分析に供する火山ガラスは確認されない。

□ : 白色粒子採取範囲

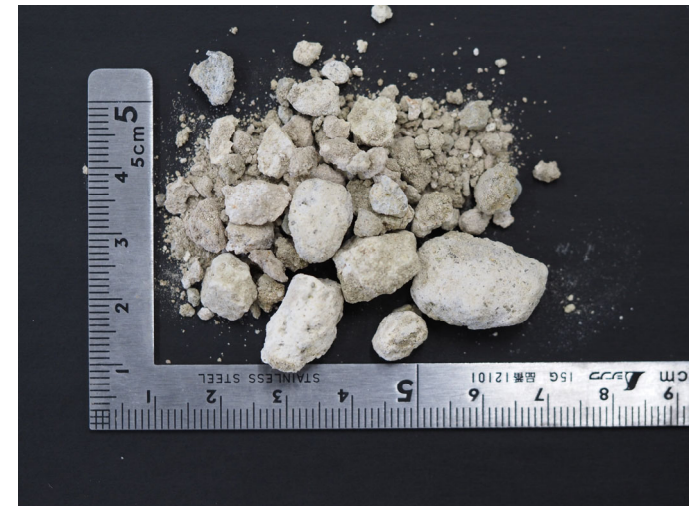
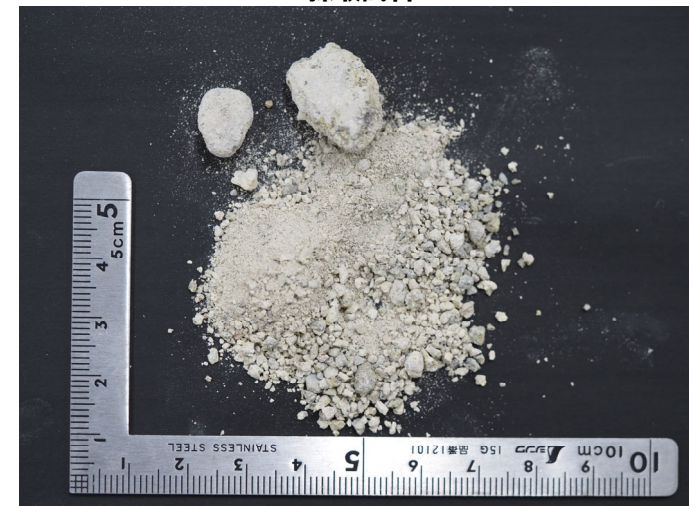
採取試料

採取試料(粉碎後)※

※R5.1.20審査会合資料においては、採取試料(粉碎後)の写真として、照岸1-3ボーリングの火山灰質シルト(深度4.95～5.90m)から採取した試料の写真を誤掲載していたことから、今回、適正な写真を掲載した。

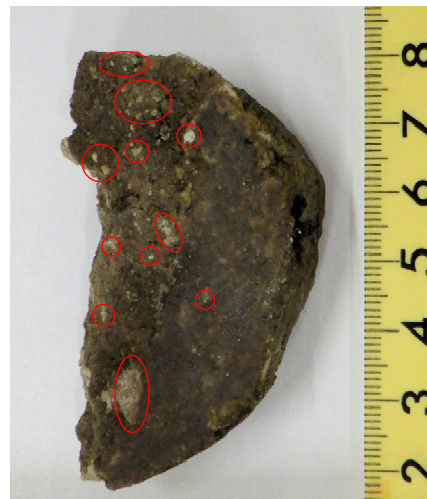
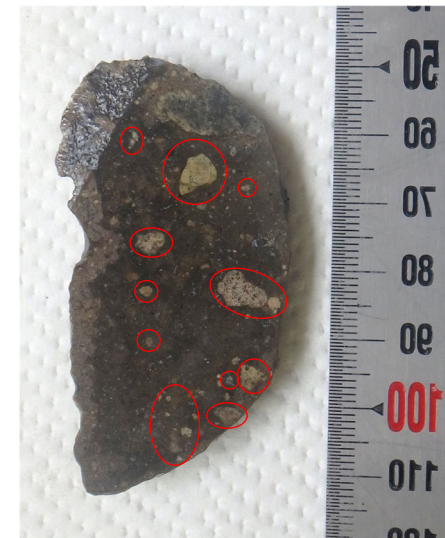
薄片作成前試料(左右反転)

- 柱状図において、層相を「火山灰質シルト」としている深度11.05～11.45mについては、柱状図記事に「径0.2cm以下の軽石片混じる」との記載がなされていることから、R3.10.14審査会合以降、コア再観察を行った。
- 再観察の結果、“軽石片”に対応すると判断される白色粒子が確認されたことから、当該粒子の同定を目的とした薄片観察を行った。
- 薄片作成前試料の観察面において、径0.2cm程度の粒子を含む白色粒子が点在する。

薄片作成前試料(観察面)(左右反転)

凡例  
○:白色粒子

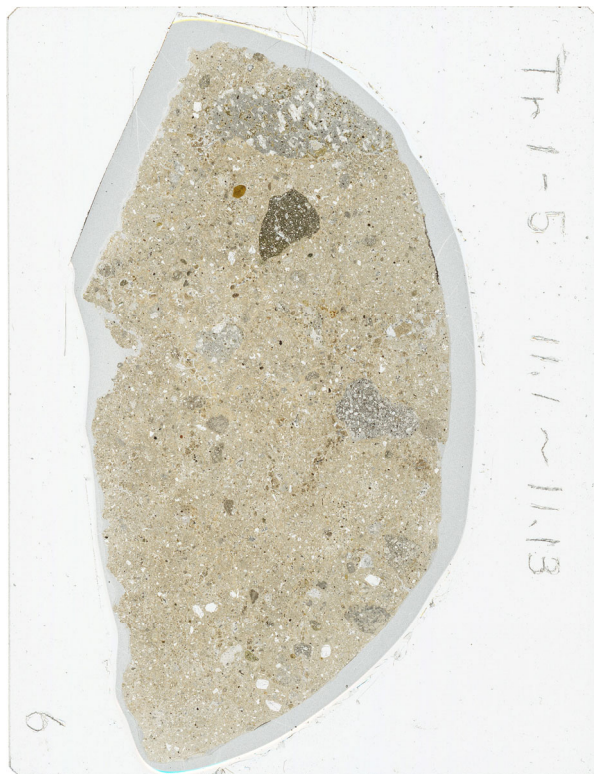
○作成した薄片試料全体を観察した結果、本試料は、岩片、斜長石、火山ガラス、石英、少量の輝石及び角閃石から構成され、軽石は認められない。

○薄片作成前試料の観察面において確認された白色粒子と対応する粒子を対象に観察を行った結果を次頁～P309に示す。  
○観察の結果、柱状図記事に“軽石片”と記載がなされている粒子は、岩片であると判断される。

Rf:岩片  
Pl:斜長石  
Qtz:石英  
Psc:偽礫

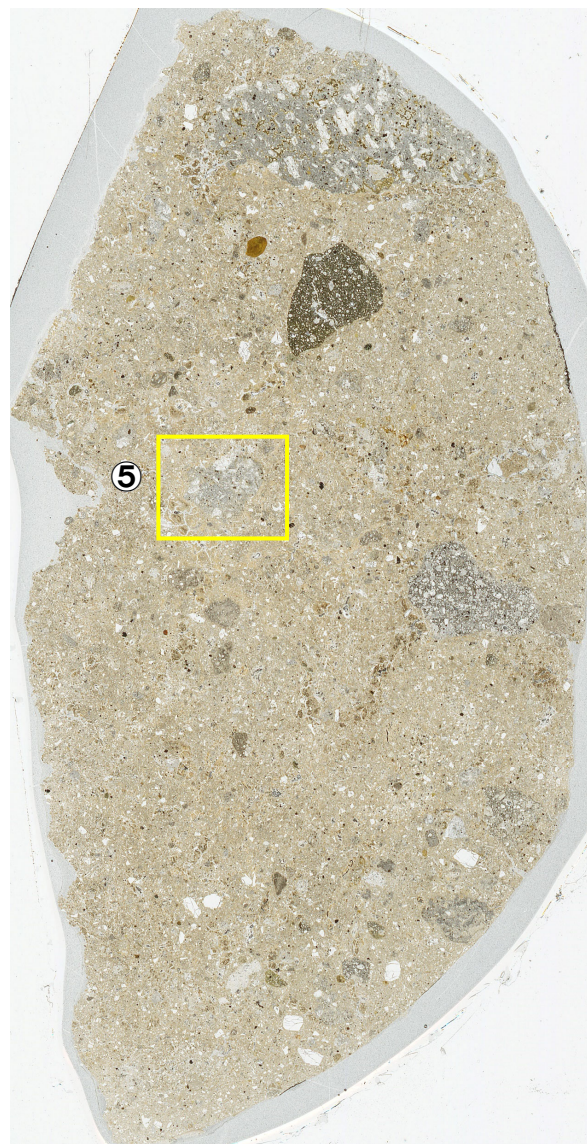
○拡大写真⑤の約0.4cmの白色粒子に対応する粒子は、外形が明瞭であり、斑状組織が認められることから岩片であると判断される。

Rf:岩片

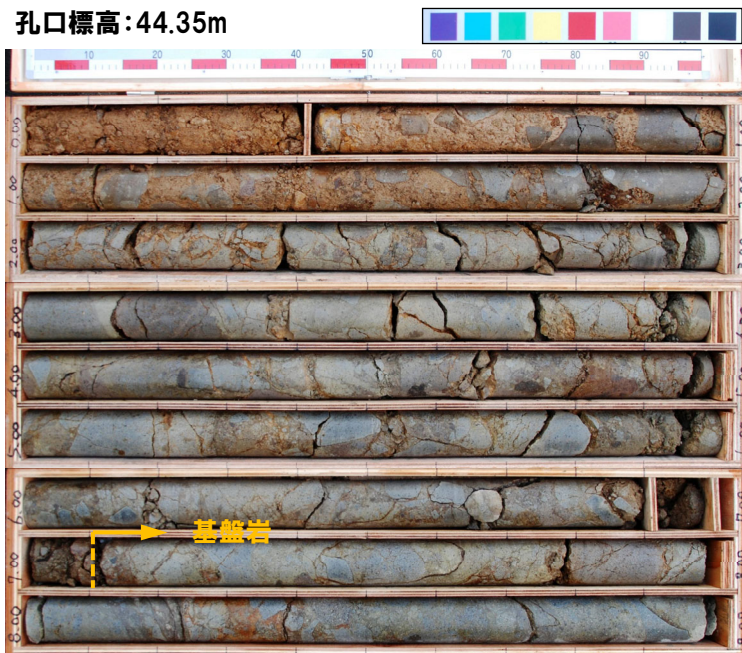
コア写真(深度0~9m)(2010年11月撮影)

- 照岸1-7ボーリングにおいては、柱状図の地質名又は記事に“軽石片”、“火山灰質”等の記載がなされている堆積物は認められない。
- また、洞爺火山灰(Toya)の降灰層準に相当すると評価した堆積物は認められない。

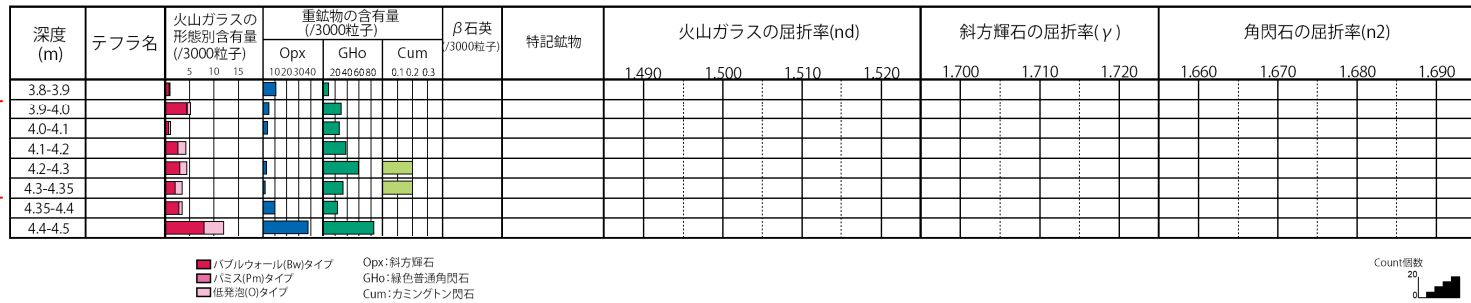
火山灰分析結果(深度3.8~4.5m)

R3.10.14  
審査会合  
以降に実施

- ・火山灰分析(組成分析)の結果、火山ガラスはほとんど含まれない(6/3000粒子以下)ことから、シルトに区分される。

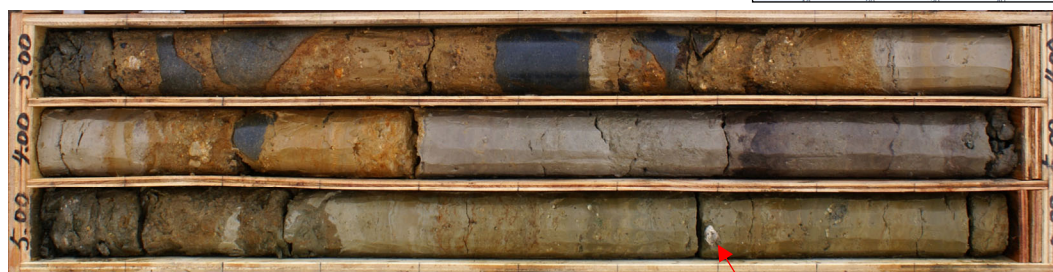
コア写真(別孔 深度3~5m) (2010年4月撮影)

- 柱状図において、層相を「シルト」としている深度5.30～6.00mについては、柱状図記事に「径0.5cm以下(最大2cm)の軽石片混じる」との記載がなされていることから、R3.10.14審査会合以降、コア再観察を行った。
- 再観察の結果、“軽石片”の記載に対応すると判断される白色礫が確認されたことから、軽石であるか否かを確認するため、当該礫を対象に、火山灰分析を目的として試料を採取した。

採取した白色礫

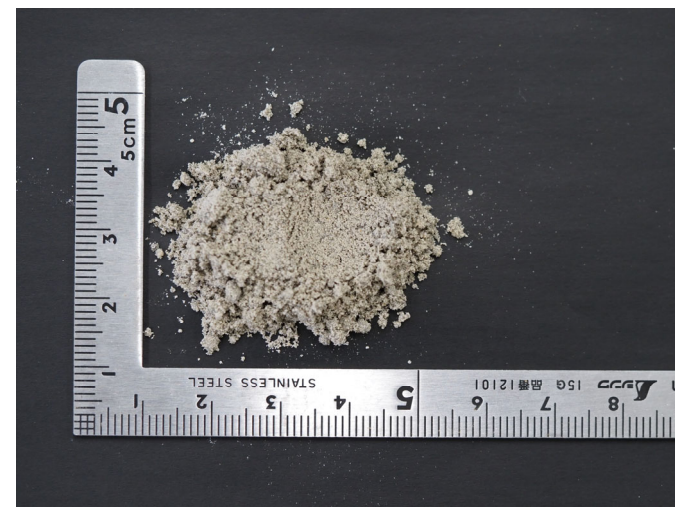
採取試料

- “軽石片”に対応する白色礫を対象として試料を採取したが、顕微鏡観察の結果、屈折率測定及び主成分分析に供する火山ガラスは確認されない。

採取試料(粉碎後)

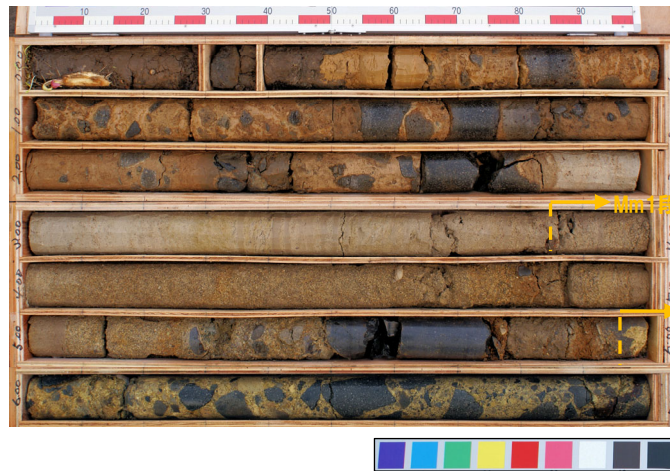
コア写真(深度0~7m) (2010年4月撮影)

※ 柱状図には、“火山灰質”と記載されているが、R3.10.14審査会合以降に実施した火山灰分析の結果及び近接ボーリング(神恵内1-3ボーリング)との対比から、主に火山砕屑物からなるものではないと評価した。

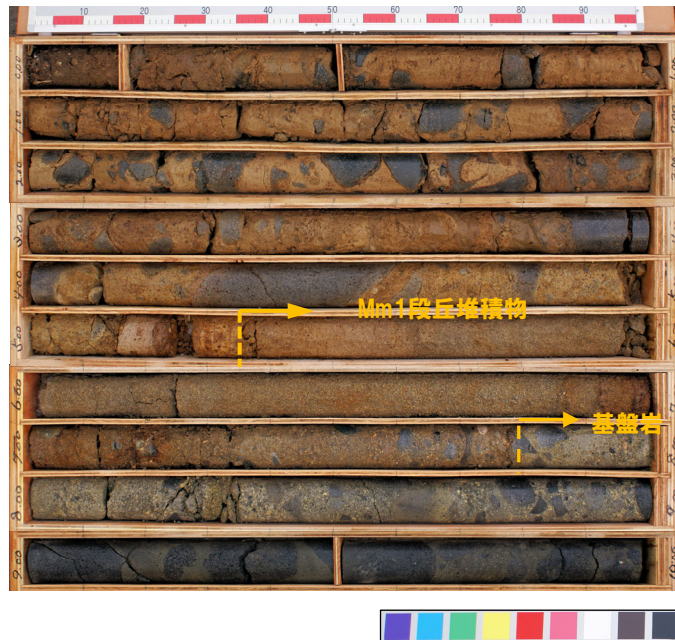
コア写真(深度0~9.5m)(2010年4月撮影)

※柱状図には、“火山灰質”と記載されているが、R3.10.14審査会合以降に実施した近接ボーリング(神恵内1-3ボーリング)との対比から、主に火山砕積物からなるものではないと評価した。

・当該堆積物は、洞爺火山灰(Toya)の純層の上位に認められ、近接する神恵内1-3ボーリングに認められる洞爺火山灰(Toya)の純層上位の礫質砂混じりシルトに対比されることから(P327参照)、火山ガラスが混在する礫混じり砂質シルトと考えられる。

・直下にMm1段丘堆積物が認められ、近接する神恵内1-3ボーリングにおいて、Mm1段丘堆積物の直上に洞爺火山灰(Toya)の純層が認められること(P327参照)及び層相が細粒火山灰で均質であることから、当該堆積物も洞爺火山灰(Toya)の純層(層厚:20cm)に区分される。
