5.【敷地近傍(Ⅲ)】積丹半島西岸における洞爺火砕流堆積物の有無に関する検討

③-5 古宇川左岸地点(神恵内1-3ボーリング)(1/13)

5. 【敷地近傍(Ⅲ)】積丹半島西岸における洞爺火砕流堆積物の有無に関する検討

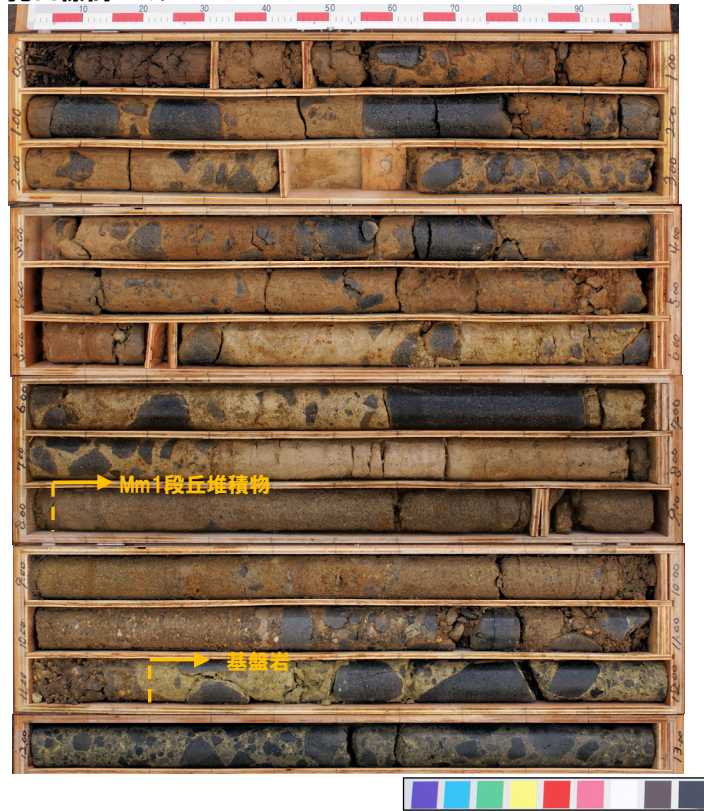
コア写真(深度0~13m) (2010年4月撮影)

標尺	標高 (m)	深度 (m)	柱状図	地質	色調	記
	25.14	0.30	有機質土	暗褐色		植物片多く混じる。中砂が少量混じる。
1			凝結しり火山灰質シルト	褐 灰 褐		シルトは火山灰質しりて、凝結混じる。 ^{※1} 混入粒径: 7cm以下主体(最大径23cm)。 形状: 歪円~五角稜。 凝率: 20~30%程度。 礫種: 安山岩礫のみ。
2	23.24	2.20				
3	22.19	3.25	凝結しり火山灰質シルト	褐 灰 褐		シルトは火山灰質しりて、凝結混じる。 ^{※1} 混入粒径: 5cm以下主体(最大径18cm)。 形状: 歪円~五角稜。 凝率: 20~50%程度。 礫種: 安山岩礫のみ。
4			凝結しり砂質シルト	褐 灰 褐		シルトは、細砂混じる。 混入粒径: 3cm以下主体(最大径11cm)。 形状: 歪円~五角稜。 凝率: 20~30%程度。 礫種: 安山岩礫のみ。
5	20.19	5.25				
6			凝結しり火山灰質シルト	乳 褐		シルトは火山灰質で、凝結混じる。 ^{※1} 混入粒径: 8cm以下主体(最大径32cm)。 形状: 歪円~五角稜。 凝率: 20~30%程度。 礫種: 安山岩礫のみ。
7	19.14	7.30

17.74	7.70	火山灰	白灰		凝結しり火山灰質シルト
8	17.39	8.05	凝結しり火山灰質シルト	乳褐灰		凝結しり火山灰質シルト ^{※1} 凝結しり火山灰質シルト
9	16.19	9.25	砂	暗 褐 灰		中砂~細砂でやや均質。
10	15.04	10.40	凝結しり砂	褐 灰		粗砂で、径2cm以下の重円礫が10~30%程度混じる。 下部ほど凝率高い。
11	14.24	11.20	シルト質砂	褐 灰		基質はシルト質粗砂。 混入粒径: 5cm以下主体(最大径10cm)。 形状: 円~歪円稜。 凝率: 70~80%程度。 礫種: 安山岩主体で、チャート、シルト岩、凝灰岩が混じる。
12	13.44	12.00	凝結しり砂	黄 灰		割れ目少ないが、礫周で分離する。短棒状コアを呈す。 岩片はハンマーの軽打で割れる。
13	12.44	13.00	凝結しり砂	暗 灰		割れ目少なく、40cm以上の棒状コアを呈す。 岩片は硬質。

※1 柱状図には、“火山灰質”等と記載されているが、R3.10.14審査会合以降に実施した火山灰分析の結果から、主に火山砕積物からなるものではないと評価した。
 ※2 柱状図には、“軽石”と記載されているが、R3.10.14審査会合以降に実施した薄片観察の結果、軽石ではないと評価した。

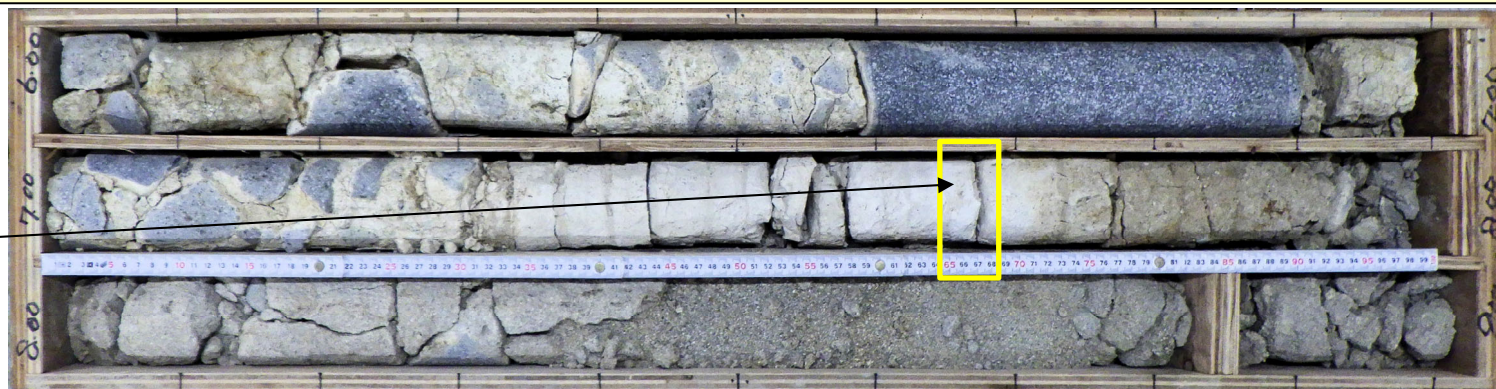
コア写真(神恵内1-3;深度6~9m)(2022年4月撮影)

- 柱状図において、層相を「火山灰」としている深度7.3~7.7mについては、柱状図記事に「7.50m:径0.2cm以下の軽石片多く混じる」との記載がなされていることから、R3.10.14審査会合以降、コア再観察を行った。
- 再観察の結果、軽石片の記載に対応すると判断される白色粒子が確認されたことから、当該粒子の同定を目的とした薄片観察を行った。
- 薄片作成前試料の観察面において、径0.2cm程度以下の白色粒子が点在する。

薄片試料採取位置
(深度7.65~7.68m)

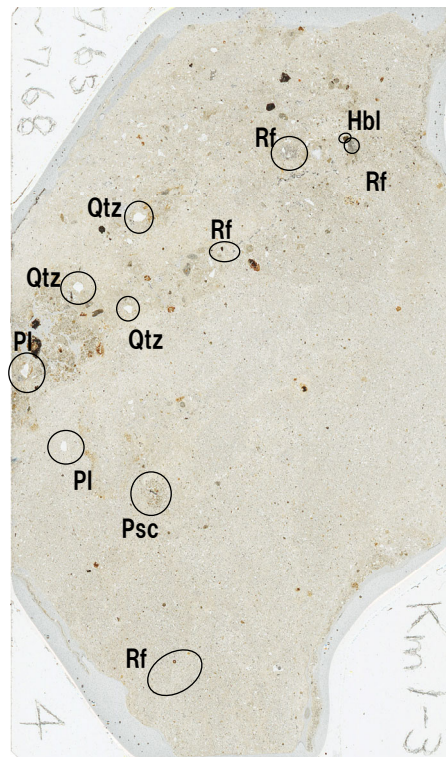
○作成した薄片試料全体を観察した結果、本試料は、火山ガラス、斜長石、岩片、石英、少量の輝石及び角閃石から構成され、軽石は認められない。

○薄片作成前試料の観察面において確認された白色粒子と対応する粒子を対象に観察を行った結果を次頁～P349に示す。
○観察の結果、柱状図記事に“軽石片”と記載がなされている粒子は、岩片であると判断される。

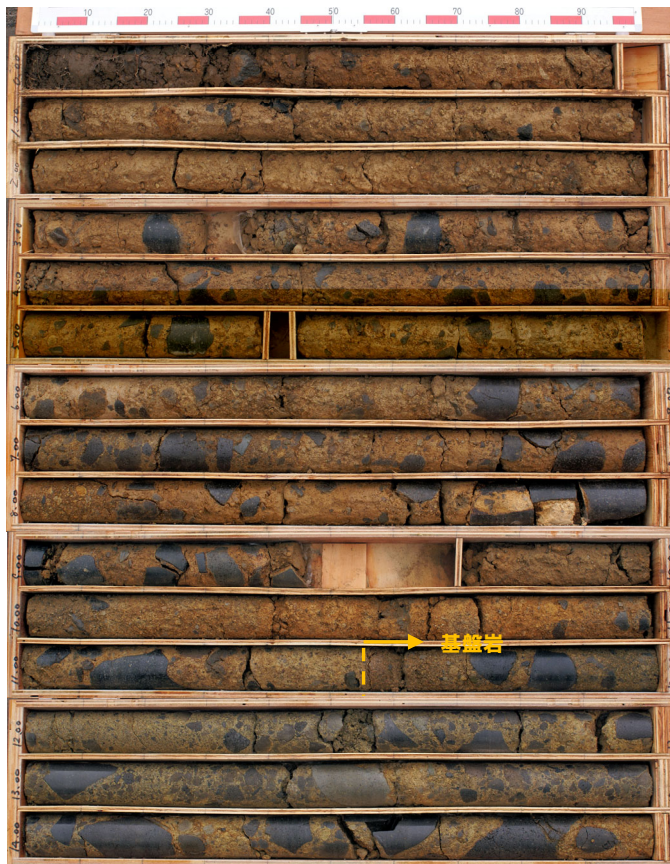
コア写真(深度0~15m)(2010年4月撮影)

標尺	標高(m)	深度(m)	柱状図	地質名	地色調	記
0	38.73	0.35	有機質土	暗褐色		植物片多く混じる。径2cm以下の重円~垂角礫が少量混じる。
1			砂質シルト	褐色		シルトは粗砂混じる。径3cm以下の垂角礫が混じる。礫様:安山岩。
2						
3	35.88	3.20	礫砂混じりシルト	褐色 灰褐色		シルトは粗砂混じる。混入礫径:3cm主体(最大径7cm)。礫形:重円~角礫。礫率:20~30%程度。礫様:安山岩、テイスサイト、発泡痕のある安山岩が混じる。
4			礫砂混じり火山灰質シルト	乳褐色		粗砂混じりの火山灰質シルトを混入礫径:2cm以下主体(最大径5cm)。礫形:重円~垂角礫。礫率:20~40%程度。礫様:安山岩、テイスサイト、発泡痕のある安山岩が混じる。
5	33.68	5.40	礫混じりシルト	褐色		砂はシルト混じり粗砂。混入礫径:4cm主体(最大径7cm)。礫形:重円~角礫。礫率:50%前後。礫様:安山岩、テイスサイト。発泡痕のある安山岩が混じる。
6	32.88	6.20	シルト質砂礫	褐色		基質には、粗砂混じりシルトが混じる。混入礫径:7cm主体(最大径30cm)。礫形:重円~角礫。礫率:60~70%程度。礫様:安山岩、テイスサイト。発泡痕のある安山岩が混じる。8.00~8.20m:基質は粗砂となる。
7	31.63	7.45	礫シロ混じり質砂	褐色		基質はシルト質粗砂。混入礫径:2cm以下主体(最大径13cm)。礫形:重円~角礫。礫率:50~60%程度。礫様:安山岩、テイスサイト。発泡痕のある安山岩、シルト岩が混じる。
8			風化凝灰角礫岩	灰褐色 褐色		割れ目比較的少なく、10~40cmの棒状コアを呈す。岩片はハンマーの撃打で割れる。割れ目沿いに褐色化する。
9	29.58	9.50				
10						
11	27.53	11.55				
12						
13						
14						
15

※柱状図には、“火山灰質”と記載されているが、R3.10.14審査会合以降に実施した火山灰分析の結果から、主に火山砕屑物からなるものではないと評価した。

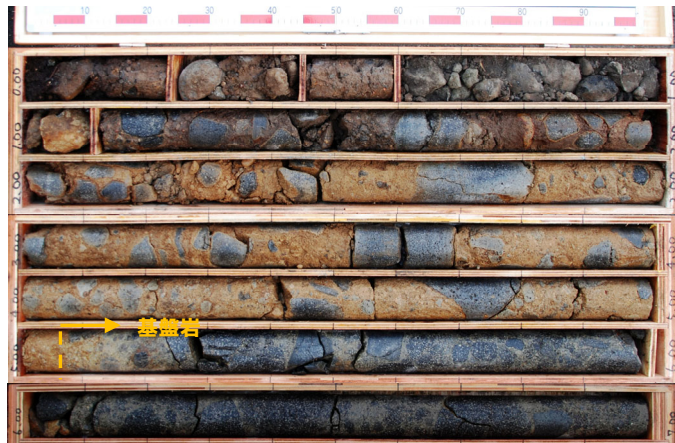
コア写真(深度0~7m)(2010年11月撮影)

- 神恵内1-5ボーリングにおいては、柱状図の地質名又は記事に“軽石片”、“火山灰質”等と記載されている堆積物は認められない。
- また、洞爺火山灰(Toya)の降灰層準に相当すると評価した堆積物は認められない。

標尺	標高	深度	柱状図	地質名	色調	記事
1	31.25	0.60	疎なシルト	疎なシルト	暗褐色	表土、腐土。0.00~0.16m:角礫、植物根混じる。0.16m以下:深砂石混じる。
	30.78	1.12	砂	砂	暗褐色	腐土、基質は表土混じりの中粒砂。80cm以下の砂石混入。
2	29.91	1.94	疎なシルト	疎なシルト	黒褐色	有機質なシルトで多く混じる。礫率:30~50%。礫径:30~50mm。礫形:歪円~歪角礫。礫種:表面が風化した安山岩礫。
3			疎なシルト	疎なシルト	明褐色	砂分多く混じる不均質なシルト、下方に向かって砂がらになる。礫率:20~30%。礫径:平均40mm、最大180mm。礫形:角~歪角礫。礫種:表面が風化した安山岩礫。1.84~2.05m:有機質シルト。
4					灰褐色	
5	26.78	5.06				
6				基盤角礫岩	暗灰色	10~60cmの棒状コアを呈する。岩片は硬質。
7	24.85	7.00			黒

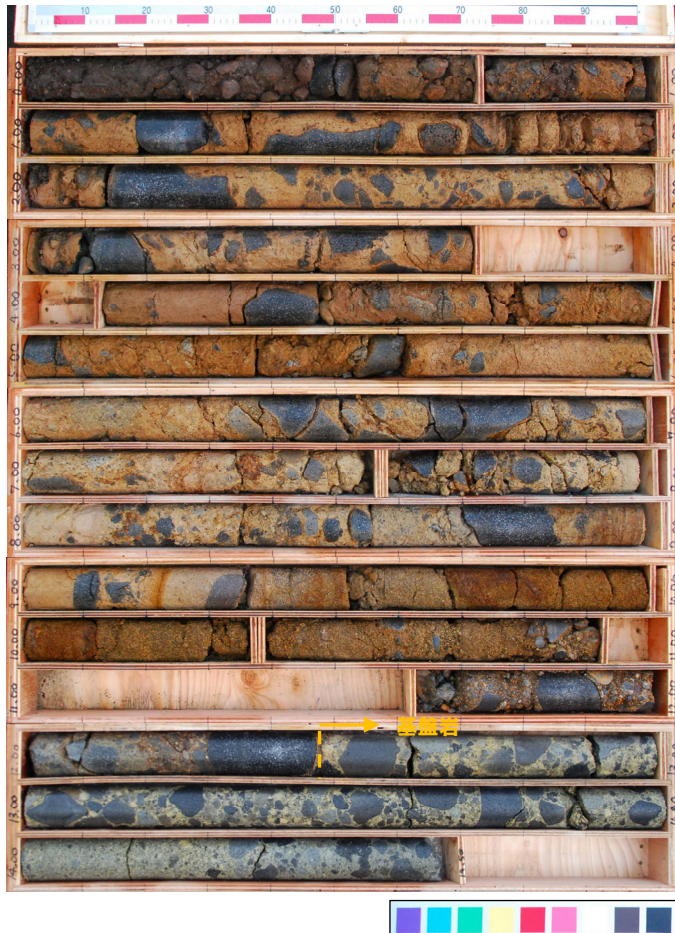
コア写真(深度0~14.5m)(2010年11月撮影)

- ・当該堆積物の下位にMm1段丘堆積物が認められ、近接する神恵内1-3ボーリングにおいて、Mm1段丘堆積物の上位に洞爺火山灰(Toya)の純層が認められること(P327参照)及び層相がやや風化した細粒火山灰であることから、洞爺火山灰(Toya)の純層(層厚:17cm)に区分される。

標尺	標高	深度	柱状図	地質	色調	記
(m)	(m)	(m)	図	名	調	事
26.79	0.56		砂混じりシルト	黒褐色		表土、砂分混じる不均質なシルト。0.3m以下に40mm程度の重円礫混入。
26.47	0.88		凝灰シリ	暗褐色		極分、砂分混じる不均質なシルト。植物根混じる。礫径:40mm以下。礫形:角~亜角礫。
			砂混じりシルト	明褐色		細粒~中粒砂が混じる不均質なシルト。礫率:30%程度。礫径:40mm程度主体。最大250mm。礫形:角~亜角礫。礫種:安山岩主体。

19.40	7.95		凝灰シリ	黄褐色		シルト分多く混じる細粒~中粒砂。礫率:40~50%。礫径:40mm以下主体。最大120mm。礫形:角~亜角礫。礫種:安山岩主体で風化混在。
19.23	8.12		火山灰	灰		やや風化した細粒火山灰。
18.13	9.22		凝灰シリ	灰褐色		シルト分多く混じる中粒~粗粒砂。礫率:30~40%。礫径:平均30mm。最大150mm。礫形:角~亜角礫主体。礫種:安山岩主体。表面が風化した礫含む。

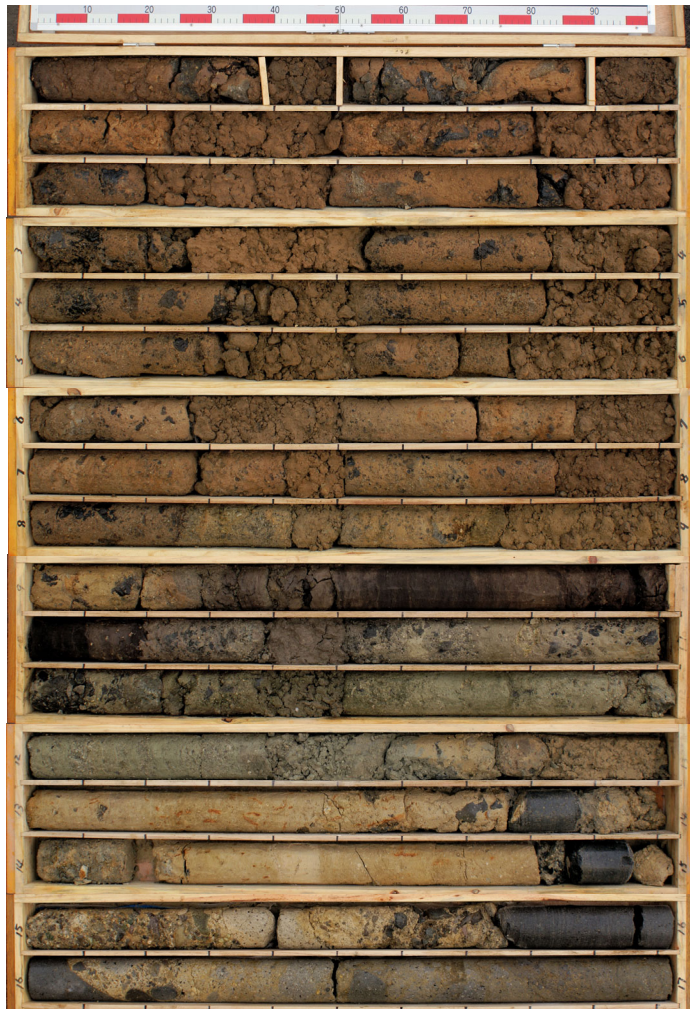
コア写真(深度0~17m)(2010年4月撮影)

標尺	標高(m)	深度(m)	柱状図	地質	色調	記
	33.18	0.25	噴流しりシルト	暗褐色		シルトは不均質。径1cm以下の礫が10~20%程度混入。礫形:円~亜角礫。
1						
2						
3						シルトは中砂~粗砂混じる。混入礫径:3cm以下主体。礫形:歪円~角礫。礫率:40~50%程度。礫種:黒色の安山岩主体。細礫として風化テイサイト礫混入。
4						
5						
6	27.38	6.05	礫混じり砂質シルト	褐色		シルトは中砂~粗砂混じる。混入礫径:2cm以下(最大径4cm)主体。礫形:歪円~角礫。礫率:20~30%程度。礫種:黒色の安山岩。風化テイサイト。6.65~6.70m:基質は火山灰混じりとなる。*1
7						
8						
9	24.18	9.25	有シ機ル質ト	黒灰		繊維分別済み、やや均質。径0.5cm以下の軽石片混入する。*2
10	23.23	10.20	礫砂混じりシルト	淡緑灰		シルトは中砂~粗砂混じる。混入礫径:2cm以下(最大径7cm)主体。礫形:歪円~角礫。礫率:10.70~10.80m:礫の混入少ない。
11	21.93	11.50	砂質シルト	淡緑灰		シルトは中砂~粗砂混じる。径1cm以下の安山岩および風化テイサイト礫が少量混入する。最大径は6cm。礫形:歪円~歪角礫。
12	20.63	12.80	礫灰混じりシルト	乳褐色		シルトは細粒火山灰混じり。*1混入礫径:3cm以下(最大径10cm)主体。礫形:歪角~角礫。礫種:黒色および暗灰色の安山岩、テイサイト。14.25m:風化物混入。13.55~14.25m:径10cm以下の礫が多く混入する。
13	19.03	14.40	火山灰	乳褐色		細粒火山灰で、均質。
14	18.93	14.50	火山灰	乳褐色		シルトは細粒火山灰混じり。やや均質。*1
15	18.63	14.80	火山灰	乳褐色		基質はシルト質粗砂。混入礫径:3cm以下(最大径12cm)主体。礫形:歪角~角礫。礫率:50%以上。礫種:安山岩、テイサイト、砂岩、泥岩、チャート、凝灰岩など。円~歪角礫の混入する礫岩。岩片は硬質。割れ目はほとんどなく、コアは棒状コアを呈する。礫と基質は密着する。

※1 柱状図には、“火山灰混じり”と記載されているが、R3.10.14審査会合以降に実施した近接ボーリング(神恵内M-3ボーリング)との対比から、主に火山砕屑物からなるものではないと評価した。
 ※2 柱状図には、“軽石片”と記載されているが、R3.10.14審査会合以降に実施した近接ボーリング(神恵内M-2ボーリング)との対比から、軽石ではないと評価した。

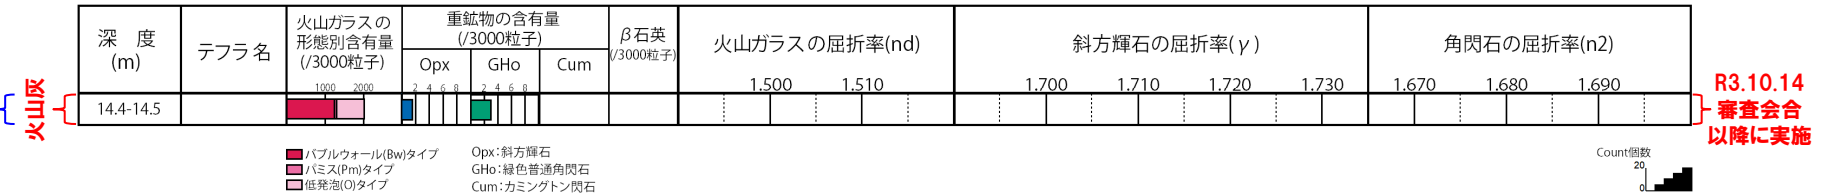
火山灰分析結果(深度14.4~14.5m)

・火山灰分析(組成分析)の結果、火山ガラスの粒子数が多い(2020/3000粒子)こと及び近接する神恵内M-3ボーリングにおいて、Mm1段丘堆積物の上位に洞爺火山灰(Toya)の純層が認められることから(P362参照)、洞爺火山灰(Toya)の純層(層厚:10cm)に区分される。

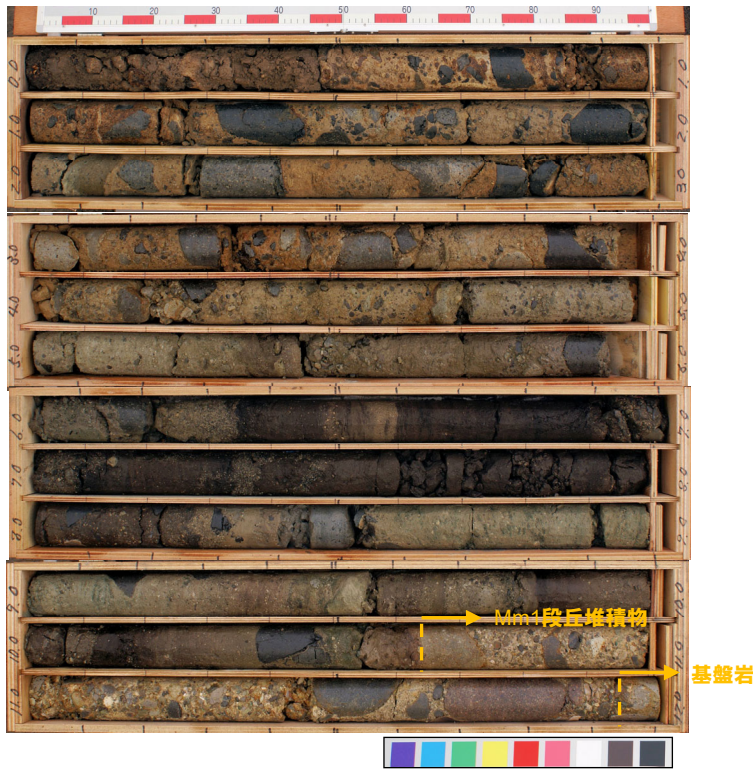
柱状図(深度0~12m)

※1 柱状図には、“火山灰混じり”と記載されているが、R3.10.14審査会合以降に実施した火山灰分析の結果から、主に火山砕屑物からなるものではないと評価した。

※2 柱状図には、“軽石片”と記載されているが、R3.10.14審査会合以降に実施した薄片観察及び火山灰分析の結果、軽石ではないと評価した。

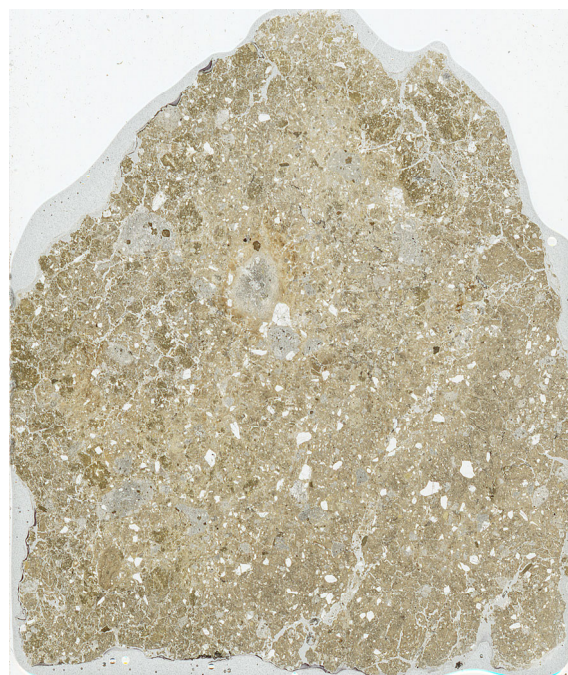
○作成した薄片試料全体を観察した結果、本試料は、斜長石、岩片、石英、少量の輝石及び角閃石から構成され、軽石は認められない。

○薄片作成前試料の観察面において確認された白色粒子と対応する粒子を対象に観察を行った結果を次頁～P381に示す。
○観察の結果、柱状図記事に“軽石片”と記載がなされている粒子は、岩片又は斜長石であると判断される。

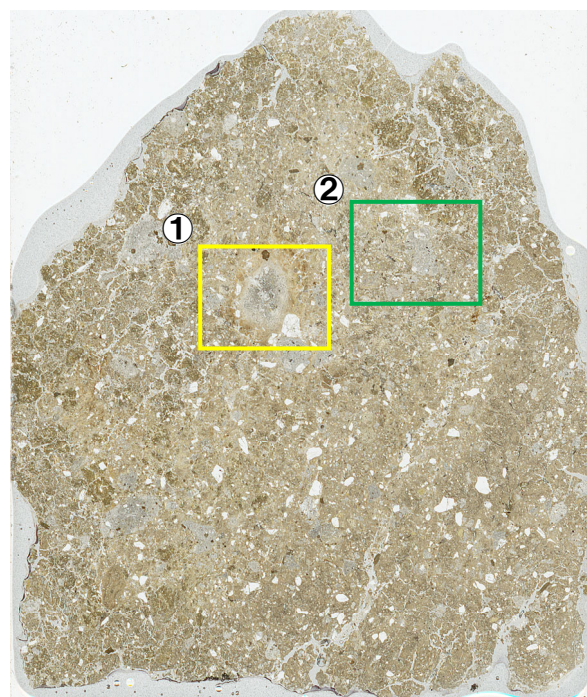
<拡大写真①>

- 拡大写真①の約0.4cm以下の白色粒子に対応する粒子は、外形が明瞭であり、斑状組織が認められることから岩片であると判断される。
- 拡大写真②の約0.3cm以下の白色粒子に対応する粒子は、外形が明瞭であり、斑状組織が認められることから岩片であると判断される。
