## 6.【敷地】敷地における火山噴出物の有無に関する検討

## 6. 1 敷地における地質調査結果

### ① 地質調査結果 (1/3)

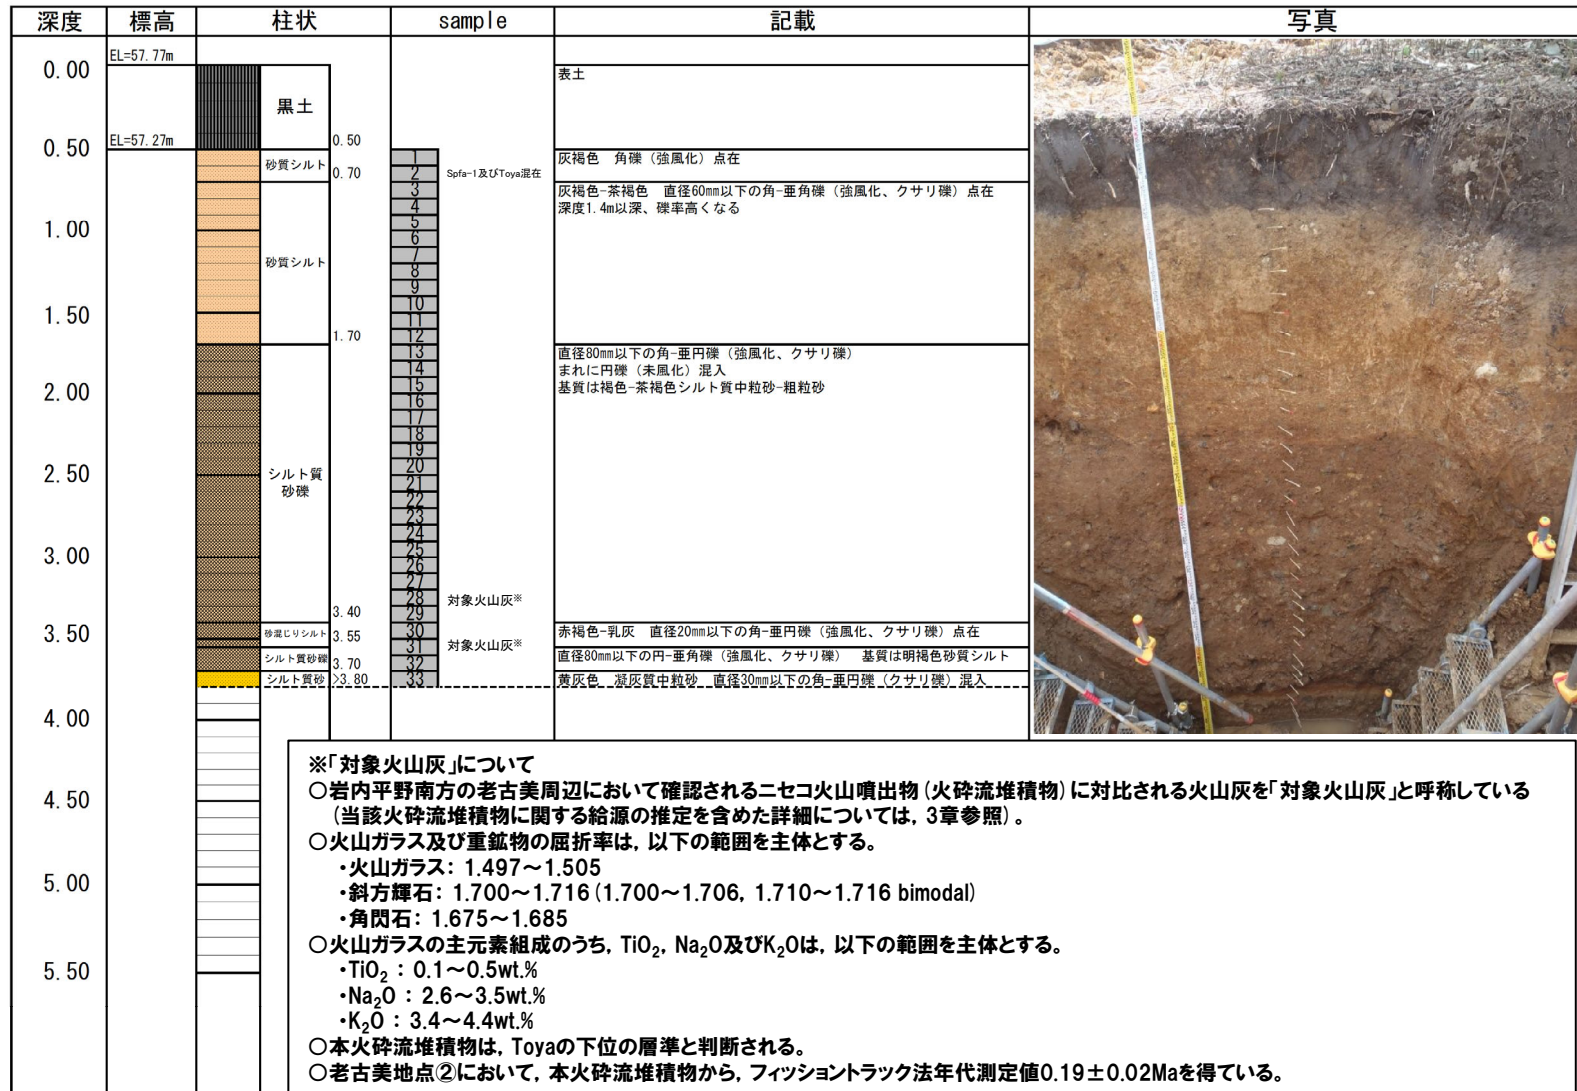
【露頭柱状図 (B-a)】

敷地における地質調査の結果、堆積物中に洞爺火山灰 (Toya)、支笏第1降下軽石 (Spfa-1) 及び対象火山灰に対比される火山ガラスが認められるものの、組成分析の結果、これらの火山ガラスの粒子数は少ない。

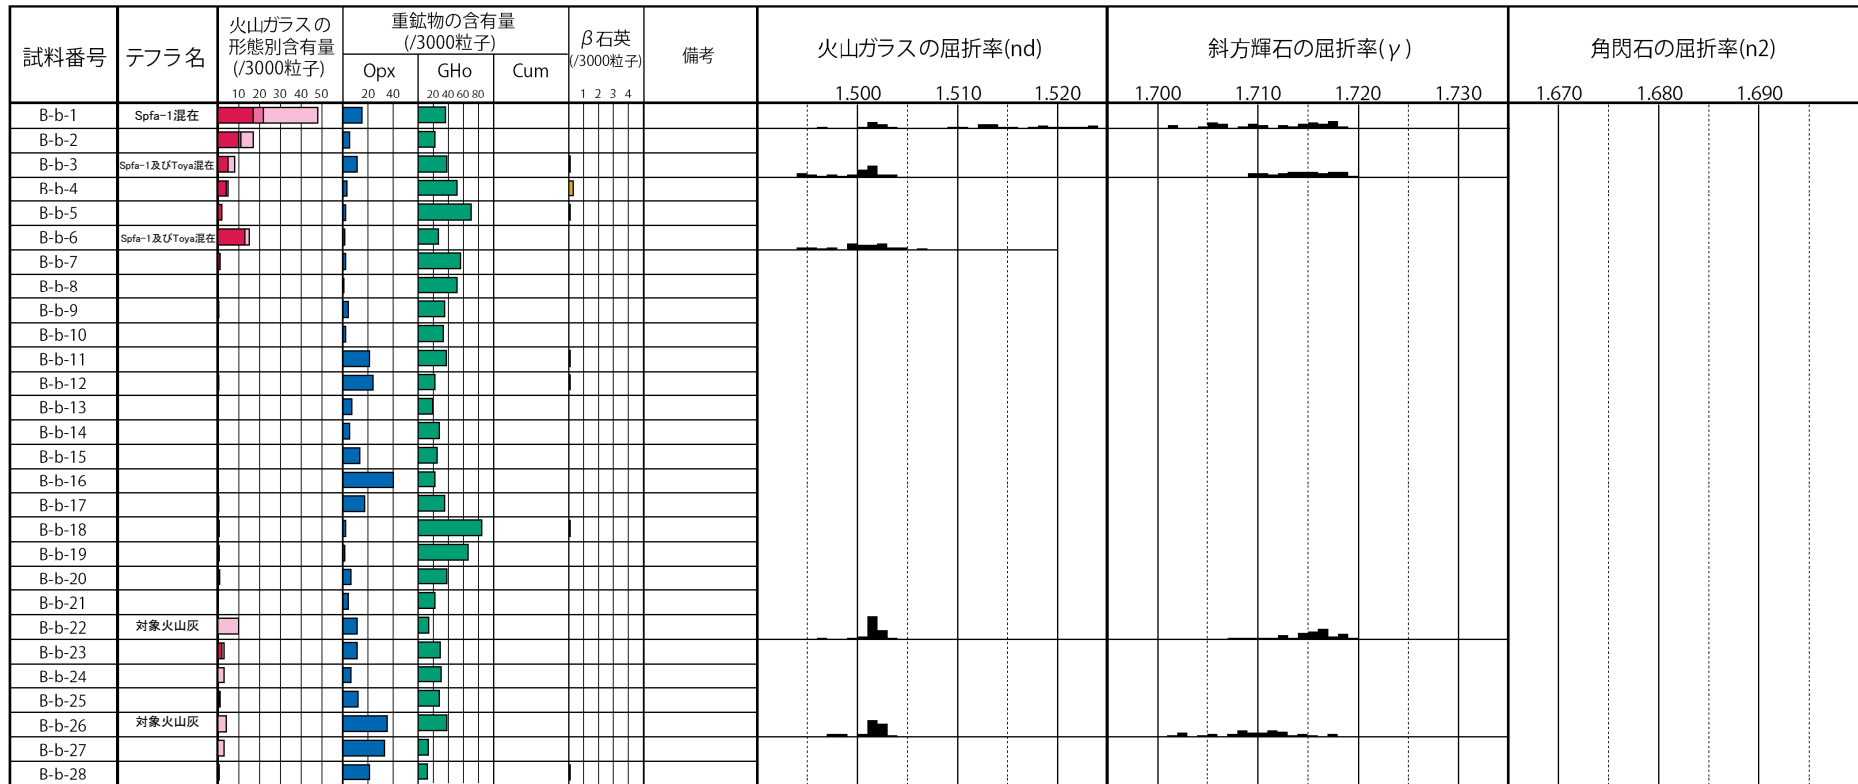
### B-b 火山ガラス及び重鉱物分析結果

「火山灰年代値の精度向上」を目的に、H29年に調査を実施したものであり、主に陸上堆積物を対象に、各単層中で火山ガラスが相対的に多く含まれる箇所又は単層の境界部において、屈折率測定及び主成分分析を実施している。

敷地における地質調査の結果、堆積物中に洞爺火山灰 (Toya)、支笏第1降下軽石 (Spfa-1) 及び対象火山灰に対比される火山ガラスが認められるものの、組成分析の結果、これらの火山ガラスの粒子数は少ない。

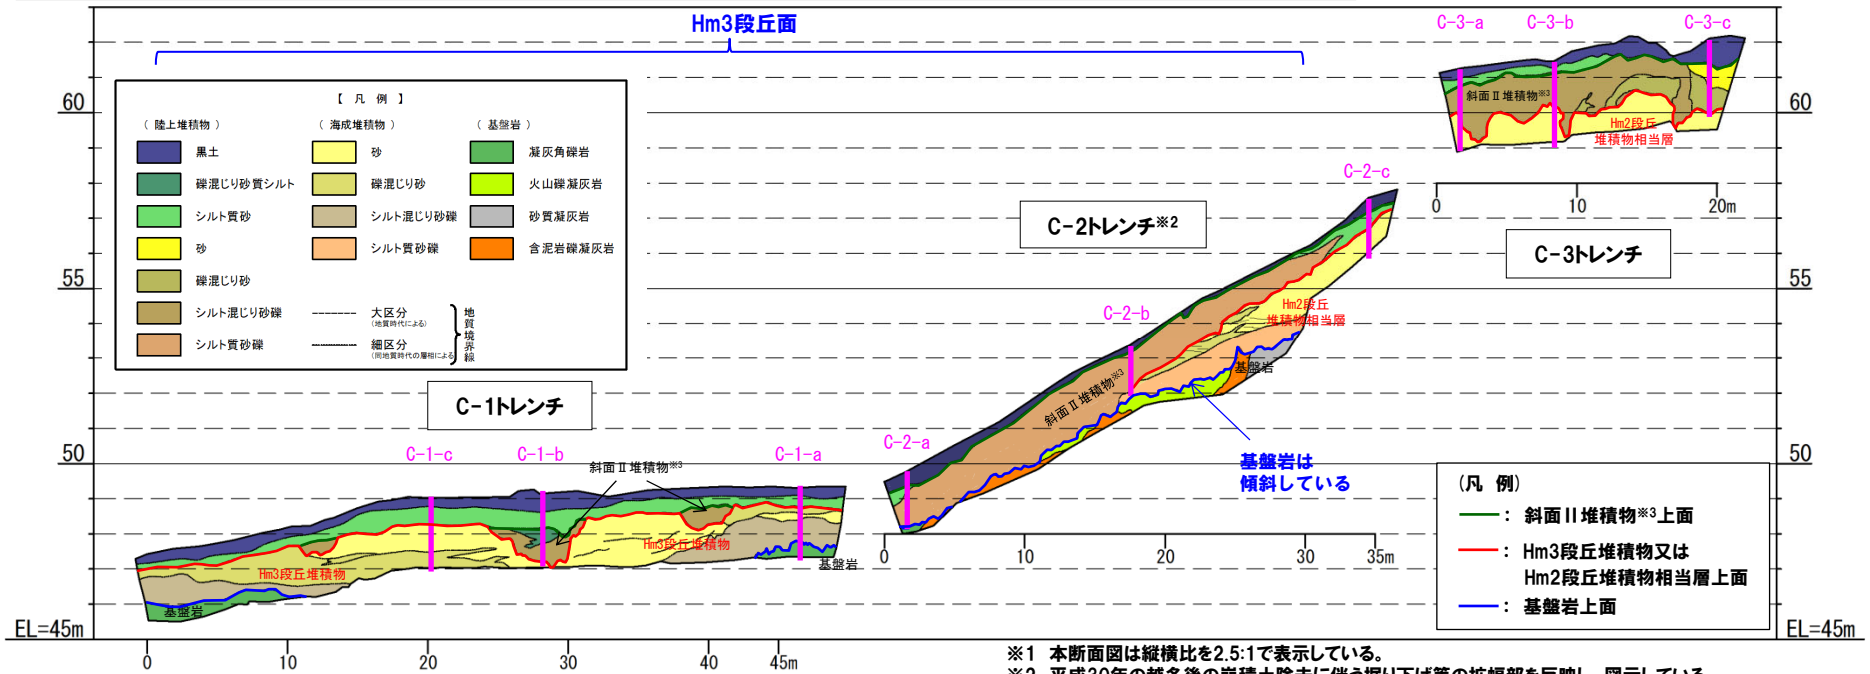
C地点概略図※1

- ※1 本断面図は縦横比を2.5:1で表示している。
- ※2 平成30年の越冬後の崩積土除去に伴う掘り下げ等の拡幅部を反映し、図示している。
- ※3 斜面堆積物については、中期更新世に堆積したものを「斜面Ⅰ堆積物」、後期更新世以降に堆積したものを「斜面Ⅱ堆積物」と呼称している。

- 本調査箇所では、基盤岩の上位に、海成堆積物(円~亜角礫のクサリ礫が混じる砂礫層、淘汰の良い砂層)及び陸上堆積物(シルト混じり砂礫層、礫混じり砂質シルト層、シルト質砂層)が認められる。
- 本調査箇所はHm3段丘面が判読されることから、海成堆積物はHm3段丘堆積物に区分される。
- Hm3段丘堆積物の上位のシルト混じり砂礫層及び礫混じり砂質シルト層は、角礫が混じり、下位のHm3段丘堆積物を削り込んで堆積していることから、斜面II堆積物に区分される。
- 本露頭では、支笏第1降下軽石(Spfa-1)、洞爺火山灰(Toya)及び対象火山灰に対比される火山ガラスが混在する堆積物が認められるが、主に火山砕屑物からなる堆積物若しくは軽石又はスコリアを含む堆積物は認められない。

- 本調査箇所では、基盤岩の上位に海成堆積物(亜円礫主体で風化した礫がわずかに混じる砂礫層及び淘汰の良い砂層)及び陸上堆積物(角礫が混じるシルト質砂礫層、シルト質砂層)が認められる。
- 海成堆積物は、以下の理由から、Hm2段丘堆積物相当層に区分される。
  - ・海成堆積物及び本堆積物に覆われる範囲の基盤岩の上面標高は、積丹半島西岸における他地点のHm2段丘の上面標高と同程度である。
  - ・海成堆積物上部の砂層には水平な葉理が認められ、他地点における段丘堆積物と同様、水平に堆積している状況が確認される。
  - ・基盤岩は傾斜しており、段丘基盤(緩やかな平坦面)を有していない。
- Hm2段丘堆積物相当層を不整合で覆うシルト質砂礫層及びシルト質砂層は、角礫が混じる状況であることから、斜面II堆積物に区分される。
- 本露頭では、支笏第1降下軽石(Spfa-1)、洞爺火山灰(Toya)及び対象火山灰に対比される火山ガラスが混在する堆積物が認められるが、主に火山砕屑物からなる堆積物若しくは軽石又はスコリアを含む堆積物は認められない。

- 本調査箇所では、基盤岩は確認されないものの、下位から、海成堆積物(淘汰の良い砂層)及び陸上堆積物(角礫が混じるシルト混じり砂礫層、礫混じり砂層、シルト質砂層)が認められる。
- 海成堆積物は、C-2トレンチにおけるHm2段丘堆積物相当層と層相が調和的である。
- 本調査箇所はC-2トレンチ背後の段丘面が判読されない緩斜面に位置し、海成堆積物はC-2トレンチに連続しているものと判断されることから、Hm2段丘堆積物相当層に区分される。
- Hm2段丘堆積物相当層を不整合で覆うシルト混じり砂礫層及び礫混じり砂は、角礫が混じる状況であることから、斜面II堆積物に区分される。
- 本露頭では、支笏第1降下軽石(Spfa-1)、洞爺火山灰(Toya)及び対象火山灰に対比される火山ガラスが混在する堆積物が認められるが、主に火山砕屑物からなる堆積物若しくは軽石又はスコリアを含む堆積物は認められない。

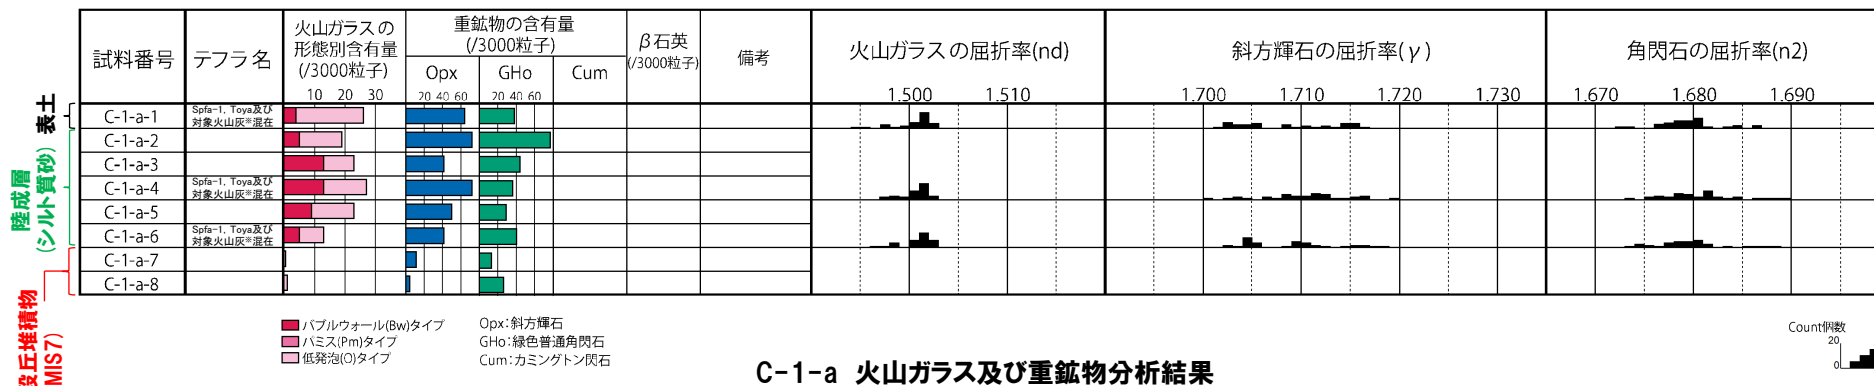
C-1-a 火山ガラス及び重鉱物分析結果

※岩内平野南方に位置する老古美周辺において確認されるニセコ火山噴出物(火砕流堆積物)に対比される火山灰を「対象火山灰」と呼称している。模式地において、本火砕流堆積物から、フィッシュトラック法年代測定値0.19±0.02Maを得ている。

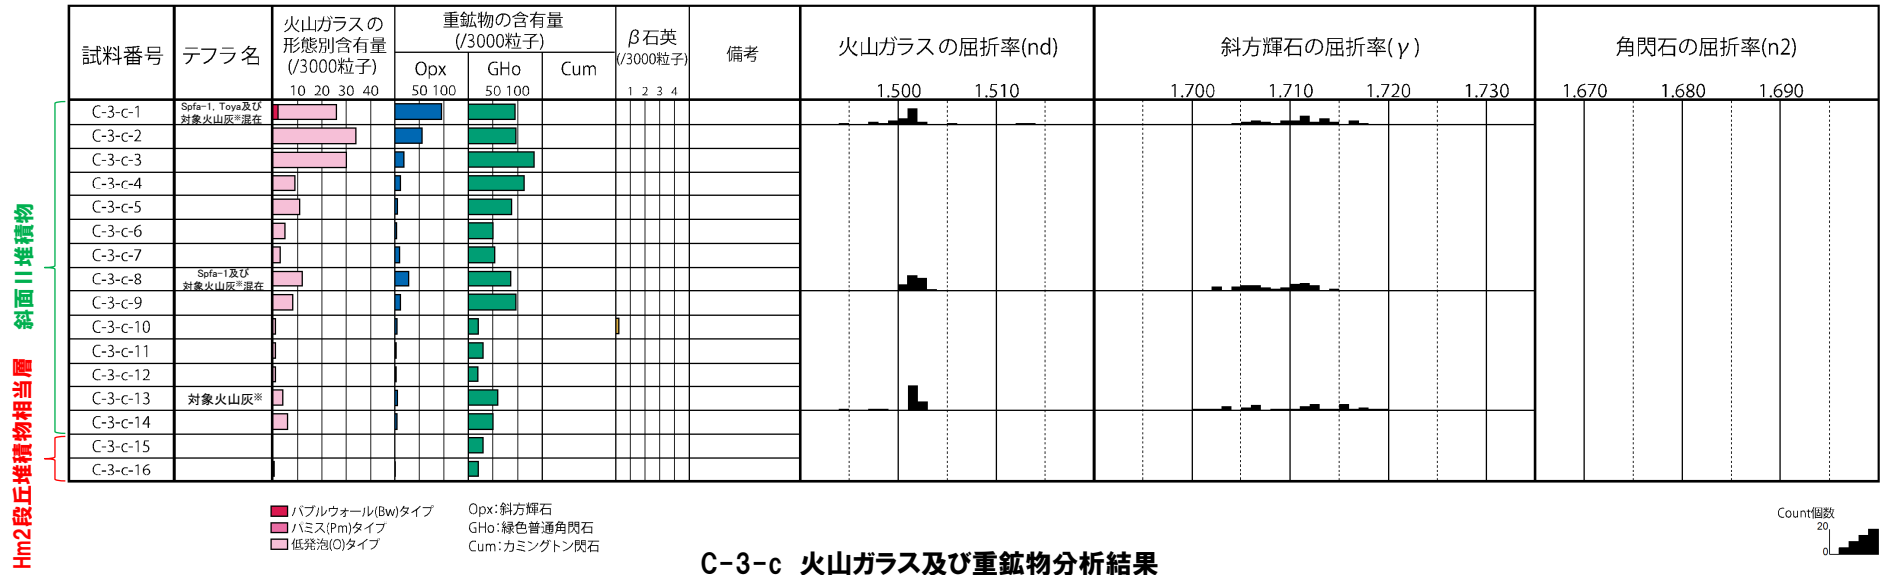
※岩内平野南方に位置する老古美周辺において確認されるニセコ火山噴出物(火砕流堆積物)に対比される火山灰を「対象火山灰」と呼称している。模式地において、本火砕流堆積物から、フィッショントラック法年代測定値0.19±0.02Maを得ている。

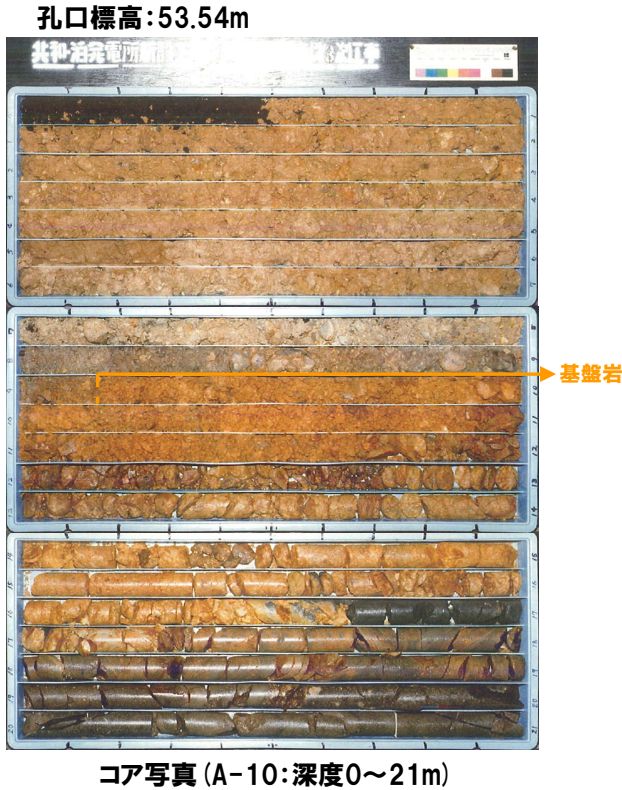
A-10 孔口標高 53.54m 掘進長 256.00m

標尺 (m)	標高 (m)	深度 (m)	柱状図	地質名	地色	記
	53.04	0.00		粘土	黒褐色	草根混り。有機質である。
1	51.89	1.05		硬凝りシルト		細礫を含む粘性土である。
2						
3				シルト質砂礫	黄褐色	シルト質で最大3cmの円礫を含む。
4	49.04	4.50		シルト質砂		粘着力がある。
5	48.54	5.00		砂	茶褐色	均質である。
6	47.54	6.00		砂質シルト	黄褐色	粘着力があり、やや火山灰質である。
7				シルト混り砂礫	茶褐色	シルト混りで最大8cmの円礫を含む。
8	45.54	8.00		砂		淘洗が悪い。
9	44.30	9.15		砂礫		最大10cmの円礫を含む。
10						粒径：粗粒。 深度9.15~13.30m 岩石の内部まで風化変質がおよび岩石の軟化が著しい。 コアは硬凝り土状~角礫状を呈する。
11						
12						
13		12.30		黄褐色		深度13.30~17.40m 岩石の内部まで風化変質がおよび岩石の軟化は顕著ではない。 コアは棒状(10cm以下)~角礫状である。
14						
15						
16				砂質凝灰岩		深度16.40~17.00mに黒色の安山岩礫を含む。
17		17.40				深度17.00m以下 露れ目沿いに風化による褐色化がみられる。
18				補灰		
19		19.00				
20				灰		
21

- A-10ボーリングに認められる砂質シルトは、本ボーリングと同位置で実施した開削調査箇所(北側)において、海成堆積物であるM3ユニット中に認められる、火山ガラスが含まれない砂質シルトに対比される。
