志賀原子力発電所2号炉 敷地周辺の地質・地質構造について

敷地近傍の断層の評価
(コメント回答)
追加資料

2023年6月29日
北陸電力株式会社

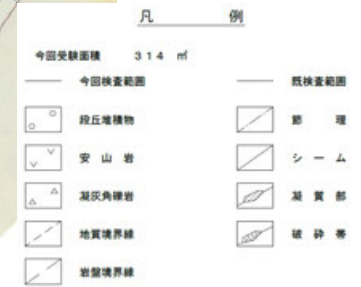
【大坪川ダム基礎掘削面 地質観察スケッチ】

- 福浦断層南部の断層分布を確認するにあたって、大坪川ダムの建設時の地質観察データを確認した結果、破碎帯及びシームが示されている。
- これらの破碎帯及びシームは、概ね連続性に乏しく、福浦断層と走向・傾斜が調和的で連続性のあるものは認められない。
- なお、基礎掘削面南東部の安山岩と凝灰角礫岩の岩相境界にNE-SW走向のシーム(断層o)が連続して示されているものの、南東傾斜であり、福浦断層の西傾斜とは整合しない。

- F: 破碎帯※1
(岩石中において帯状の分布を示す角礫状～粘土状や不規則な割れ目の集合体)
- S: シーム※1
(岩石中において岩片混じり粘土や粘土からなる薄い軟弱層)

※1: スケッチ作成当時の定義に基づく。このスケッチでは変形構造の有無が確認できないことから、凡例の破碎帯とシームが断層であるかは判断できない。

大坪川ダム基礎掘削面スケッチ※2, 3
(平成3年8月作成)の破碎帯及びシームをトレース

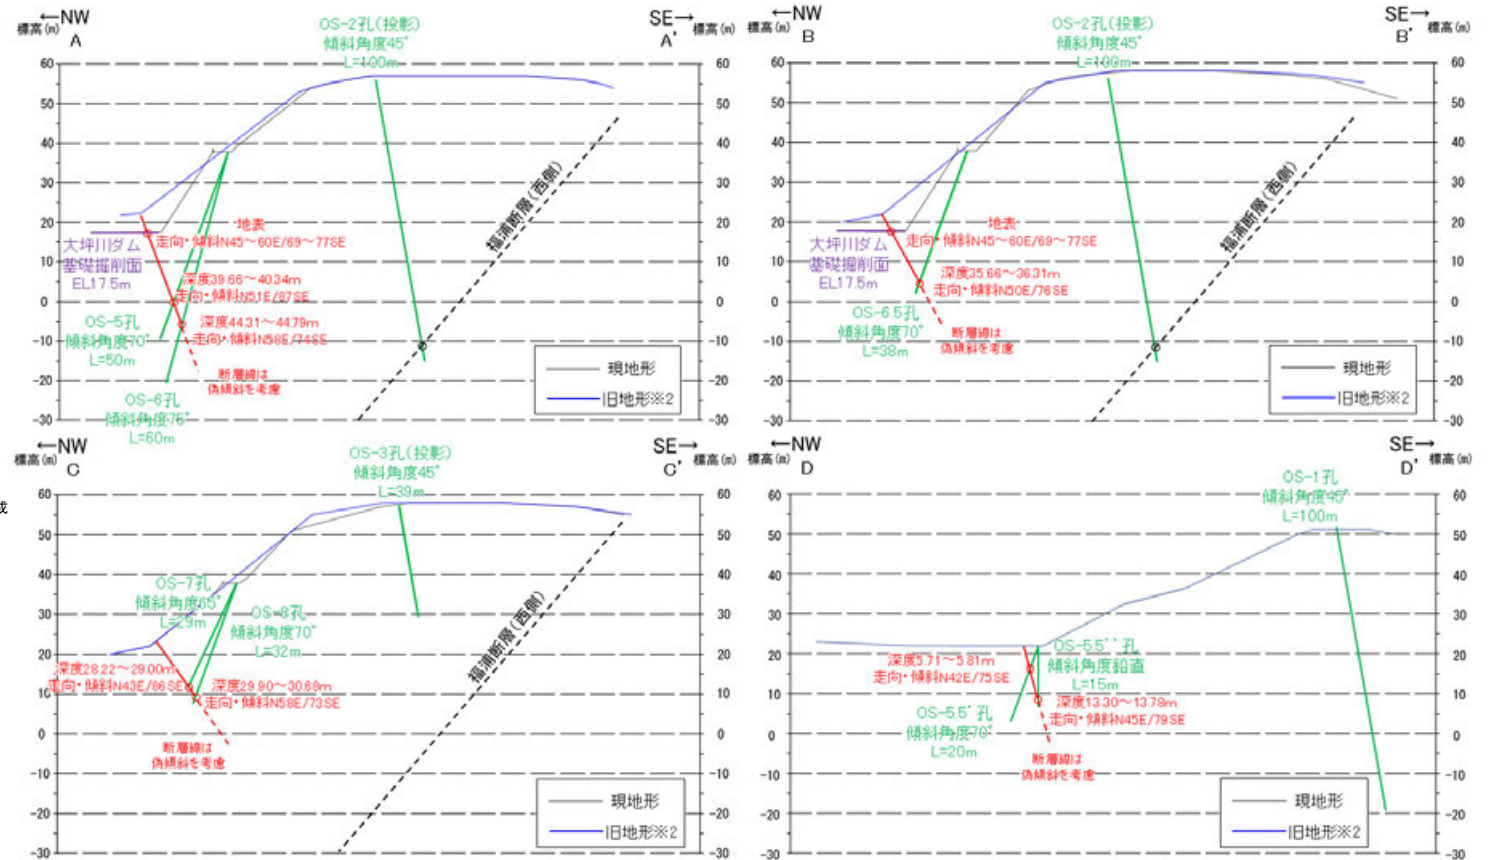
断面図(H:V=1:1)

○大坪川ダム左岸におけるボーリング調査(OS-5.5'孔, OS-5.5''孔, OS-5孔, OS-6孔, OS-6.5孔, OS-7孔, OS-8孔)の結果, 主に安山岩と凝灰角礫岩の岩相境界※1に, NE-SW走向, 南東傾斜, 破碎部幅9.9~51cmの断層oが認められる。

断層o							
名称	確認位置 確認深度(m)	標高(m)	走向・傾斜 (走向は真北)	破碎部の幅 (cm)	粘土状破碎部 の幅(cm)	砂状・角礫状破碎部 の幅(cm)	備考
大坪川ダム基礎掘削面	地表	EL17.5付近	N45~60E/69~77SE	—	—	—	直線的な崖地形 の分布範囲
OS-5孔	39.66~40.34	EL0.62~-0.02	N51E/87SE	49	6.2, 5.8	—	
OS-6孔	44.31~44.79	EL-4.91~-5.37	N58E/74SE	24	5.5	—	
OS-6.5孔	35.66~36.31	EL4.33~3.72	N50E/76SE	43	12, 11	—	
OS-7孔	28.22~28.90	EL12.29~11.68	N43E/86SE	35	11	—	
OS-8孔	29.90~30.68	EL9.77~9.04	N58E/73SE	51	4.0	—	直線的な崖地形 の延長位置
OS-5.5'孔	5.71~5.81	EL16.48~16.39	N42E/75SE	9.9	0.5, 1.6	7.8	
OS-5.5''孔	13.30~13.78	EL8.55~8.07	N45E/79SE	15	4.9	—

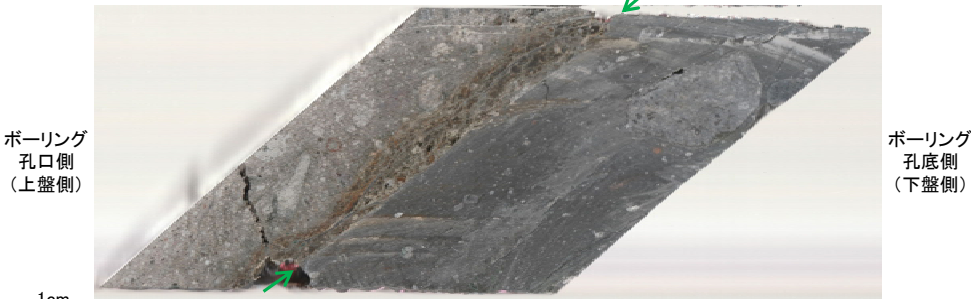
半割コア写真(OS-6.5孔)

深度35.66~36.31mに、見掛けの傾斜角50~70°の厚さ40~43cmの破砕部が認められる。厚さ9.6~12cmの緑灰色の粘土状破砕部及び厚さ11cmの灰~灰白色の粘土状破砕部及び厚さ13~15cmの固結した破砕部からなる。

- ・断層は凝灰角礫岩(上盤側)と安山岩(下盤側)の岩相境界をなす。
- ・下盤側の安山岩は、変質を受けており、やや軟質である。

・OS-6.5孔の深度35.66~36.31mに認められる破砕部は、走向・傾斜(N50E/76SE)が断層と調和的で、安山岩と凝灰角礫岩の岩相境界に分布するなど大坪川ダム基礎掘削面スケッチの断層と類似した特徴を有し、浅部方向の大坪川ダム基礎掘削面に連続する(P.19, B-B'断面)ことから、断層に対応する破砕部と判断した。

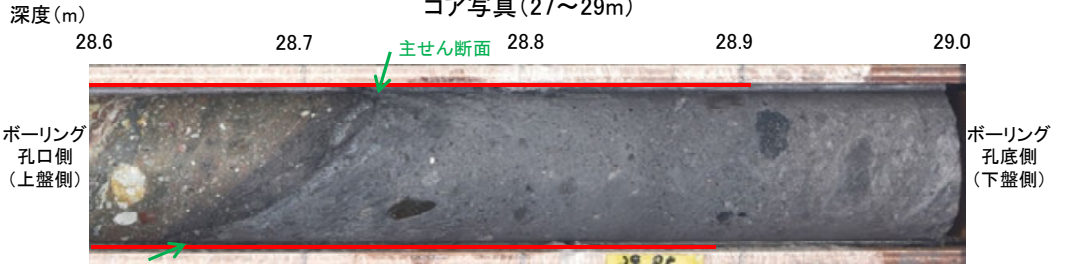
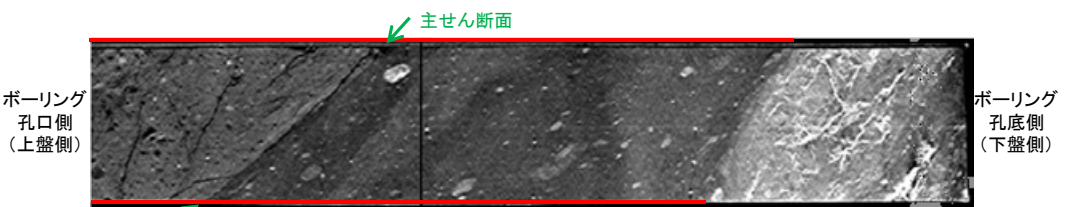
半割コア写真(OS-7孔)

深度28.22~28.90mに、見掛けの傾斜角20~75°の厚さ33~35cmの破砕部が認められる。厚さ9.0~11cmの青灰色の粘土状破砕部及び厚さ24cmの固結した破砕部からなる。

- ・断層は凝灰角礫岩(上盤側)と安山岩(下盤側)の岩相境界をなす。
- ・下盤側の安山岩は、変質を受けており、やや軟質である。

・OS-7孔の深度28.22~28.90mに認められる破砕部は、走向・傾斜(N43E/86SE)が断層と調和的で、安山岩と凝灰角礫岩の岩相境界に分布するなど大坪川ダム基礎掘削面スケッチの断層と類似した特徴を有し、深部方向のOS-8孔に連続する(P.19, C-C'断面)ことから、断層に対応する破砕部と判断した。

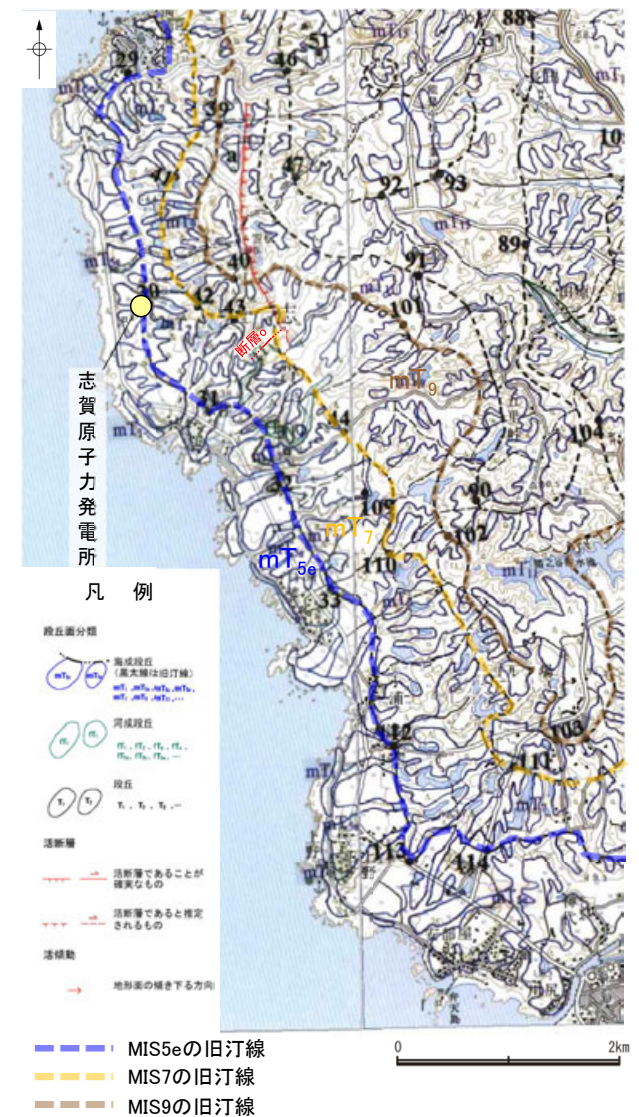
段丘面分布図
(小池・町田(2001)に一部加筆)

断層o

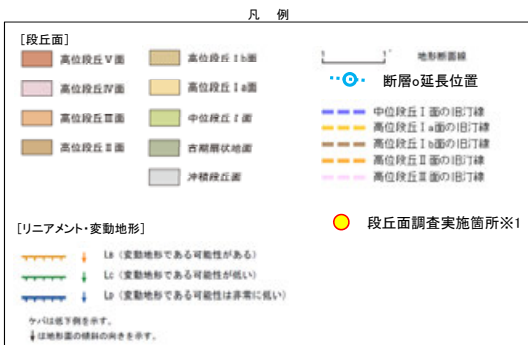
- ・断層oを挟んで分布する段丘面において、地形面や岩盤上面の高度を比較するにあたり、旧汀線と概ね平行な方向の断面線を設定した(次頁)。
- ・各断面における、断層oの上盤側(南東側)の地形面と下盤側(北西側)の地形面との比高(○)を左図に示す。
- ・また、各断面における、断層oの上盤側(南東側)の岩盤上面と下盤側(北西側)の岩盤上面との比高(●)も併せて左図に示す。
- ・なお、断層oの上盤側(南東側)及び下盤側(北西側)のそれぞれで複数の標高データがある場合には、離水後の侵食や改変の影響を受けていないと考えられる最も標高の高いデータを用いることとする。

※2:断層oの北方延長が、B-B' 断面中央の谷に位置すると仮定した場合の比高を示す。

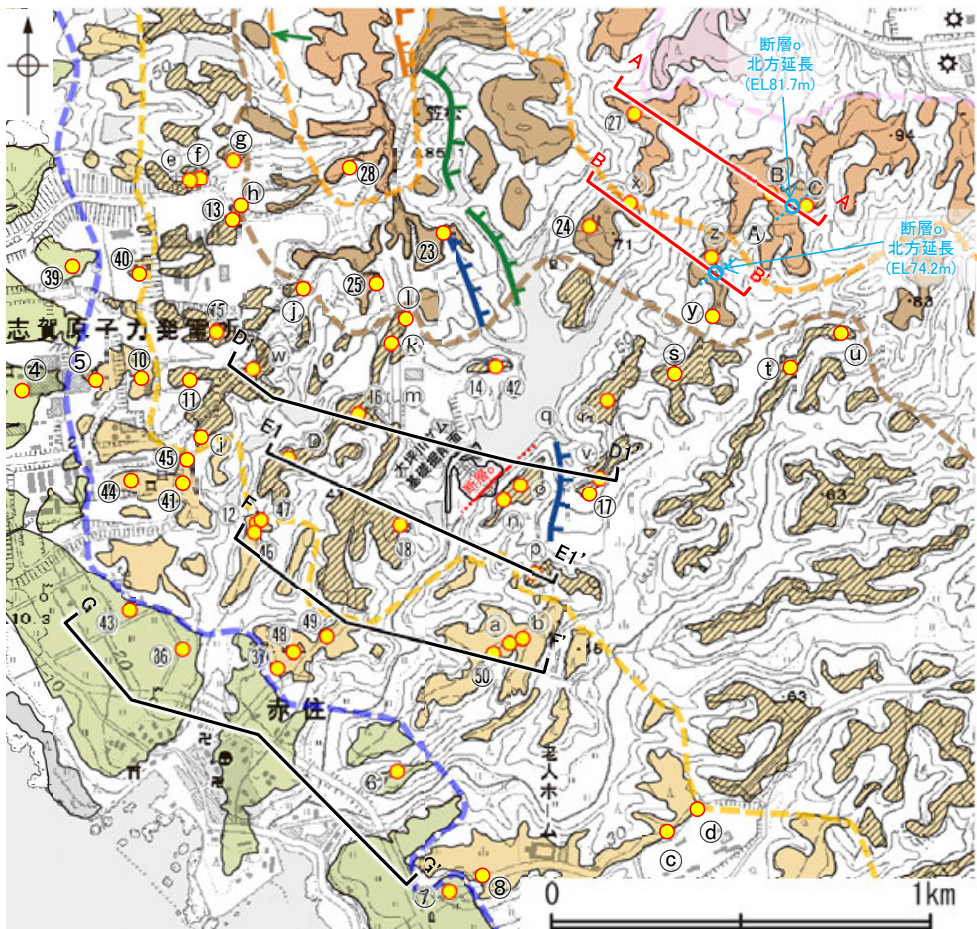
【大坪川ダム周辺 地形断面図(断層○の北方延長位置を挟んで分布する地形面)2/3】

A-A' 断面	比高(上盤側-下盤側)
地形面標高	81.7m-82.2m=-0.5m
岩盤上面標高	80.2m-79.7m=0.5m

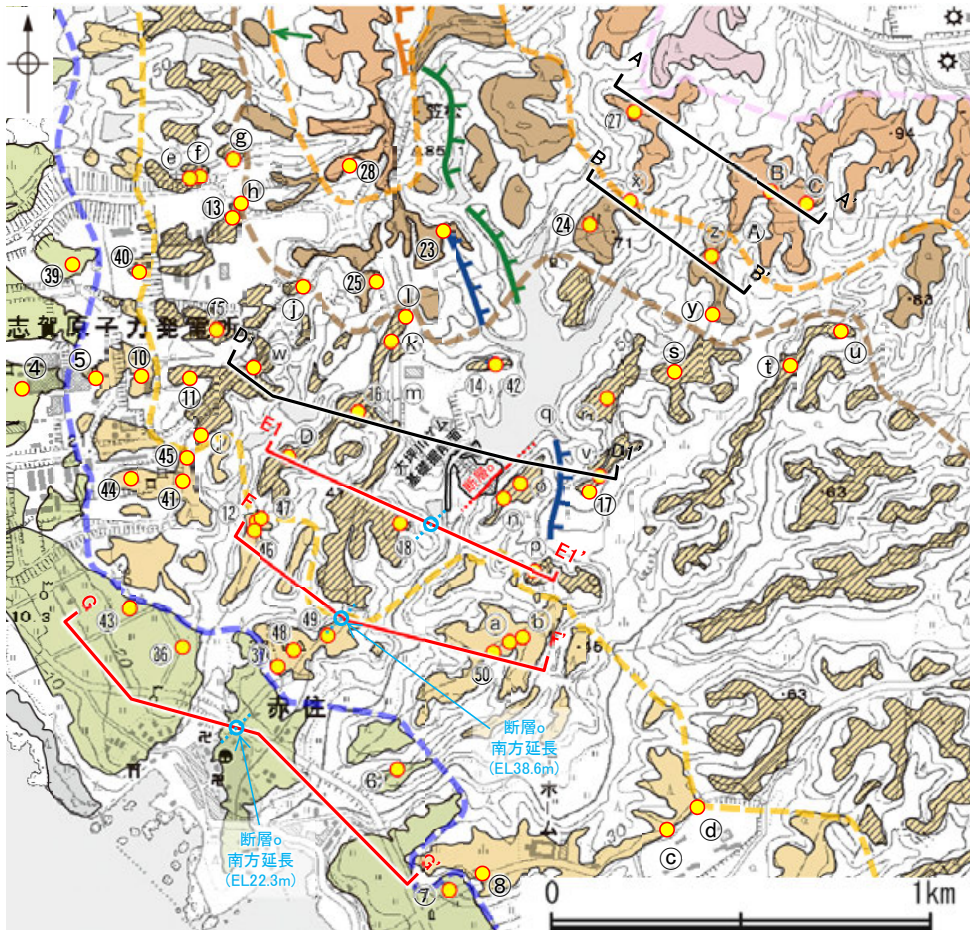
【大坪川ダム周辺 地形断面図(断層○の南方延長位置を挟んで分布する地形面)3/3】

E1-E1' 断面	比高(上盤側-下盤側)
地形面標高	49.0m-48.3m=0.7m
岩盤上面標高	47.3m-46.8m=0.5m

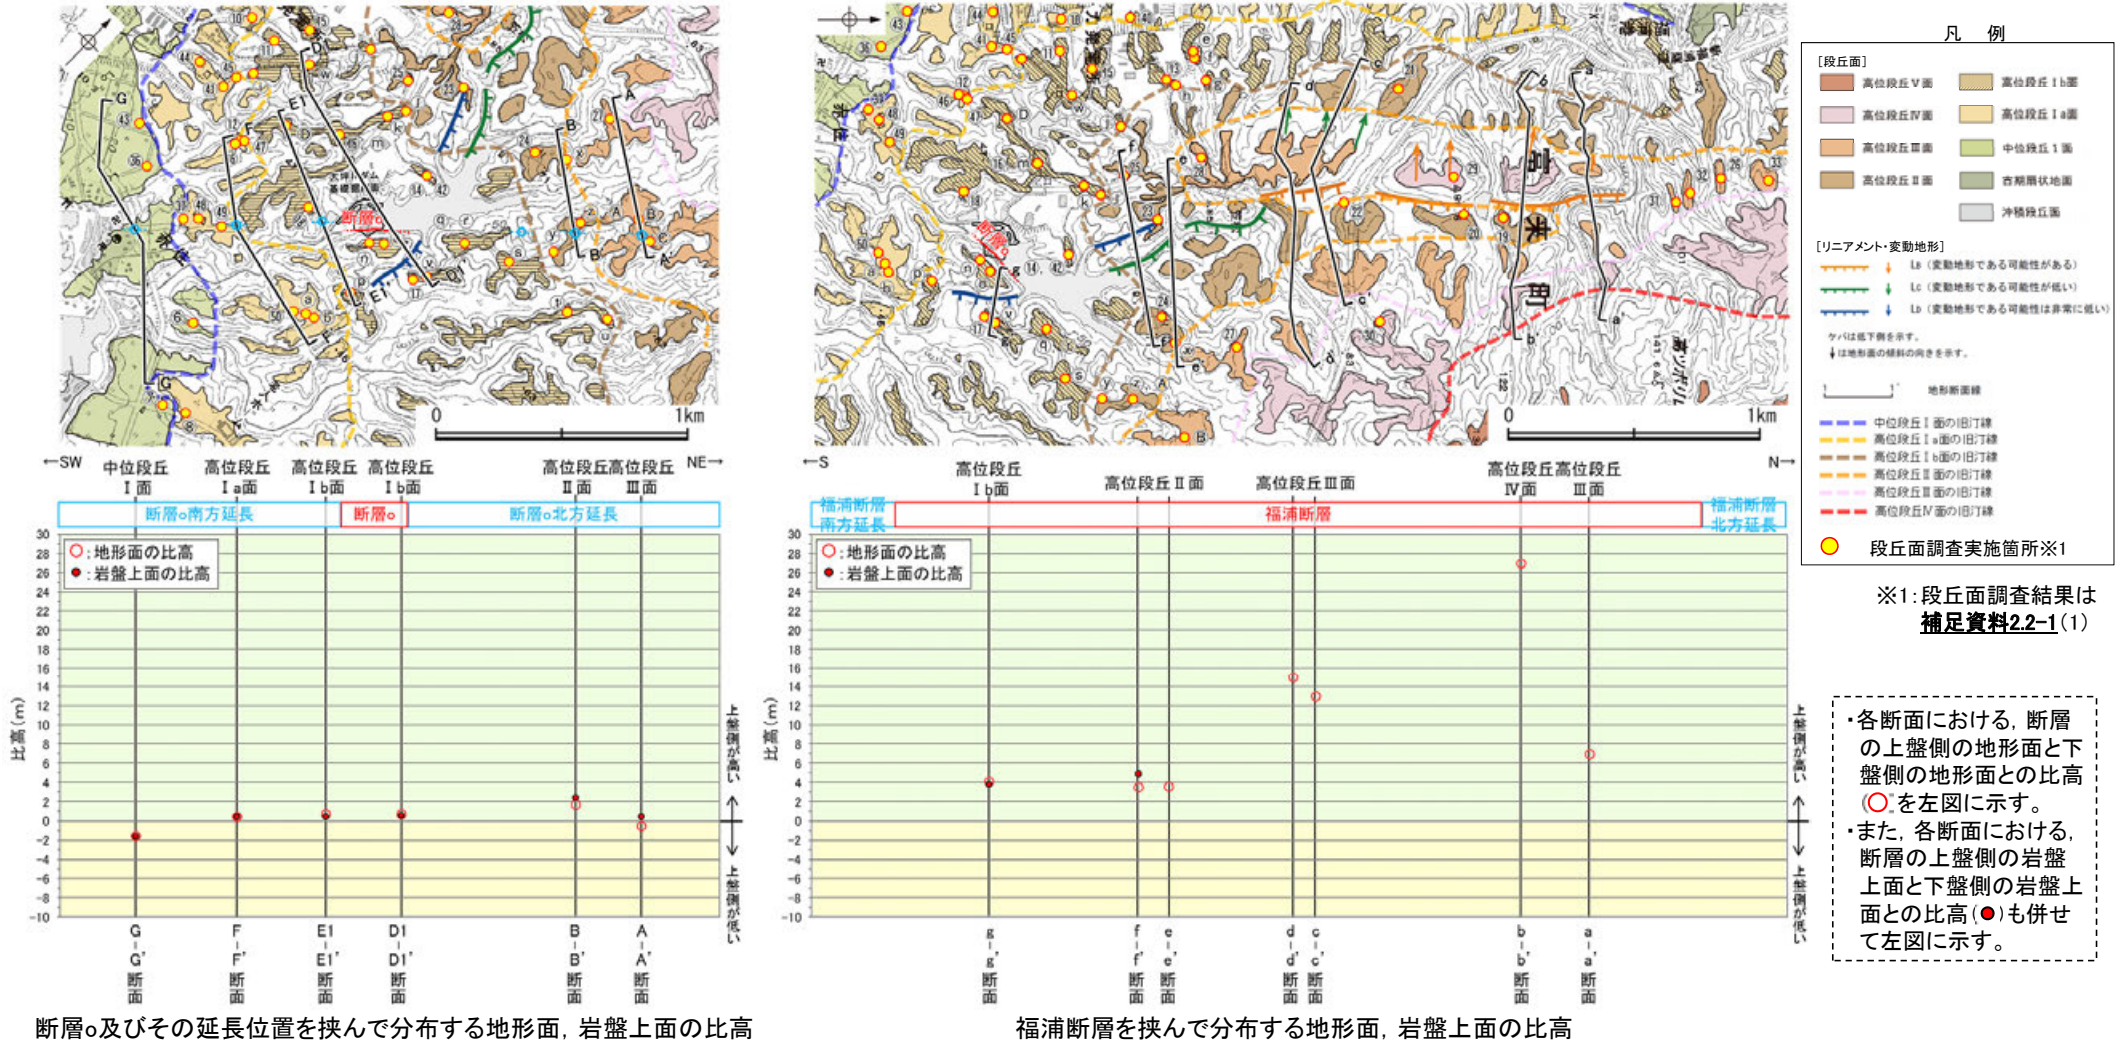
断層o及びその延長位置を挟んで分布する地形面、岩盤上面の比高

- 断層o及びその延長位置を挟んで分布する段丘面の比高と、震源として考慮する活断層と評価した福浦断層を挟んで分布する段丘面の比高を比較した。
 - 断層oを挟んで分布する高位段丘I b面における上盤側(南東側)と下盤側(北西側)の比高は、地形面は0.7m、岩盤上面は0.6mである(D1-D1'断面)(P.45)。また、断層oの延長位置を挟んで分布する中段丘I面、高位段丘I a面、I b面、II面、III面における上盤側(南東側)と下盤側(北西側)の比高は、地形面は-1.5m~1.7m、岩盤上面は-1.6m~2.4mの範囲でばらつきが認められる(A-A', B-B', E1-E1', F-F', G-G'断面)(P.46, 47)。
 - 福浦断層を挟んで分布する高位段丘I b面、II面、III面、IV面における上盤側(西側)と下盤側(東側)の比高は、地形面は3.5m~27m、岩盤上面は3.8m~4.9mである。なお、地形面や岩盤上面に福浦断層の上盤側(西側)が一様に高くなる系統的な高度差が認められる(a-a', b-b', c-c', d-d', e-e', f-f', g-g'断面)(P.50, 51)。
- 断層oにおいて、震源として考慮する活断層と評価した福浦断層で見られるような地形面や岩盤上面の高度差は認められない。

断層o	比高(上盤側-下盤側)					
	G-G'	F-F'	E1-E1'	D1-D1'	B-B'	A-A'
地形面	-1.5m	0.5m	0.7m	0.7m	1.7m	-0.5m
岩盤上面	-1.6m	0.5m	0.5m	0.6m	2.4m	0.5m

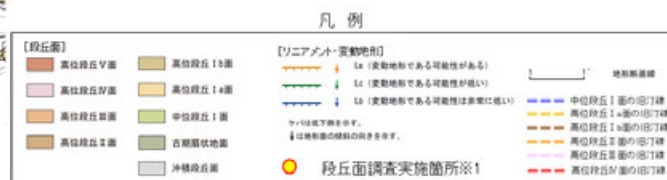
地形断面図(H:V=1:4)(断面は航空レーザ計測データにより作成)

※1: 段丘面調査結果は補足資料2.2-1(1)

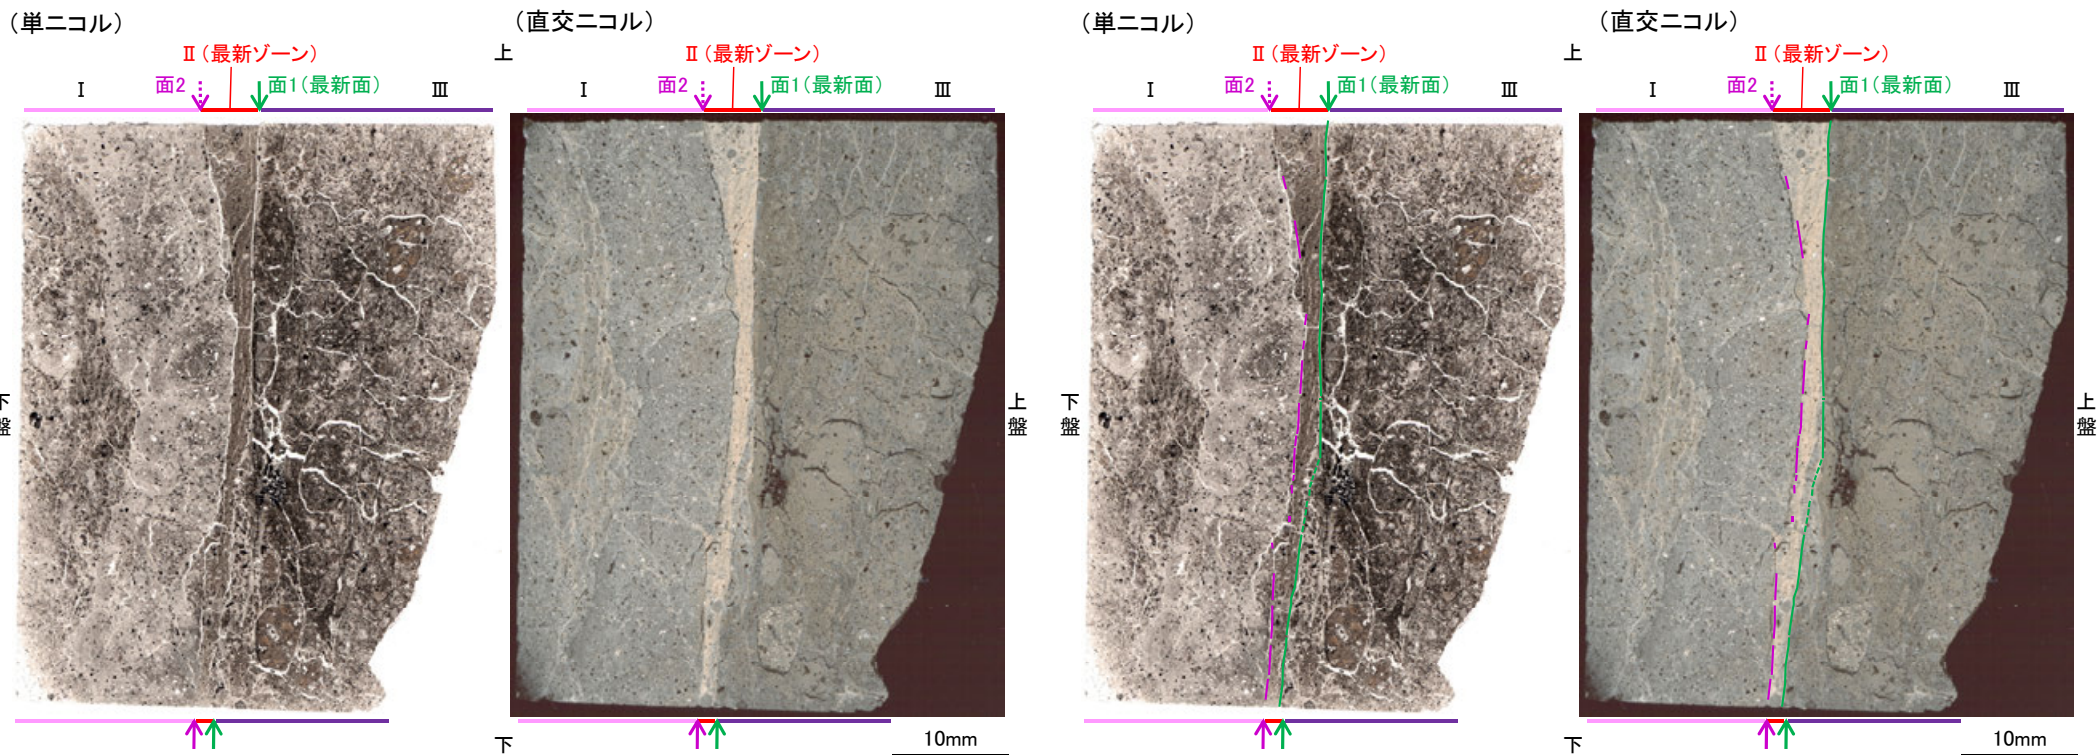
薄片①写真(OS-5.5' _90R) (右は解釈線を加筆)

- 薄片①で実施した微視的観察(薄片観察)の結果、色調や礫径などから、下盤側よりⅠ、Ⅱ、Ⅲに分帯した。
- そのうち、最も細粒化している分帯Ⅱを最新ゾーンとして抽出した。
- 最新ゾーンと分帯Ⅲとの境界に、面1(緑矢印)が認められる。面1は最新ゾーンの中では比較的直線性・連続性がよい面である。
- 最新ゾーンと分帯Ⅰとの境界に、面2(紫矢印)が認められる。面2は薄片中央部では直線的・連続的に観察されるが、薄片上部では湾曲し不明瞭になり(下写真)、その延長位置のEPMA用薄片では認められなくなる(次頁)。
- 最新ゾーンに認められるY面は面1、面2のみであり、その中で最も直線性・連続性のよい面1を最新面と認定し、変質鉱物との関係を確認する。

分帯とコア観察における破碎部区分との対応
 ・分帯Ⅰ, 分帯Ⅱ(最新ゾーン) ……断層ガウジ
 ・分帯Ⅲ ……断層角礫

- Ⅰ: 単ニコルで灰褐～暗褐色、直交ニコルで暗灰～暗褐灰色の干渉色を呈する安山岩からなる。径4mm以下の岩片や鉱物片が細粒な基質中に含まれており、径10mm程度の岩片も認められる。岩片、鉱物片は歪角～歪円形である。基質中や割れ目、岩片の縁辺部には粘土鉱物が生成している。
- Ⅱ(最新ゾーン): 単ニコルで暗褐灰色、直交ニコルで黄～褐灰色の干渉色を呈する、粘土鉱物を含む細粒物からなる。径1mm以下の岩片や鉱物片が細粒な基質中に含まれる。岩片、鉱物片は円～歪角形である。基質中や割れ目、岩片の縁辺部には粘土鉱物が生成している。
- Ⅲ: 単ニコルで暗褐～褐灰色、直交ニコルで暗褐灰～暗褐色の干渉色を呈する凝灰角礫岩からなる。径10mm以下の岩片や鉱物片が細粒な基質中に含まれる。岩片、鉱物片は歪円～歪角形である。基質中や割れ目、岩片の縁辺部には粘土鉱物が生成している。

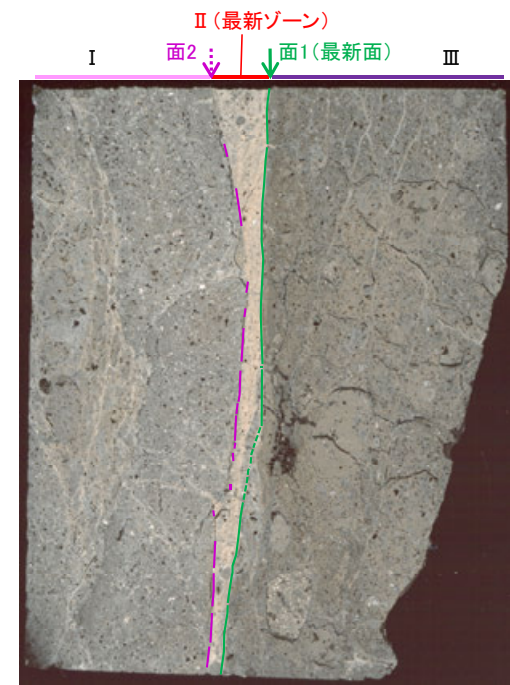
薄片①写真(OS-5.5' 孔)

深度13.30~13.78mに、傾斜角70~90°の厚さ9.1~15cmの破碎部が認められる。
厚さ0.5~4.9cmの灰~灰白色の粘土状破碎部及び厚さ9.0~10cmの固結した破碎部からなる。

— : Y面 (破線は不明瞭箇所)

←... : 延長位置

OS-5.5' ' 孔の深度13.30~13.78mに認められる破砕部は、大坪川ダム基礎掘削面スケッチの断層とは異なり安山岩と凝灰角礫岩の岩相境界に分布しないものの、走向・傾斜(N45E/79SE)が断層と調和的であること、OS-5~8孔の断層と同様に厚い未固結な破砕部を伴うこと、大坪川ダム基礎掘削面で確認した断層に近接すること、浅部方向のOS-5.5' ' 孔に連続する(P.19, D-D' 断面)ことから、断層に対応する破砕部と判断した。

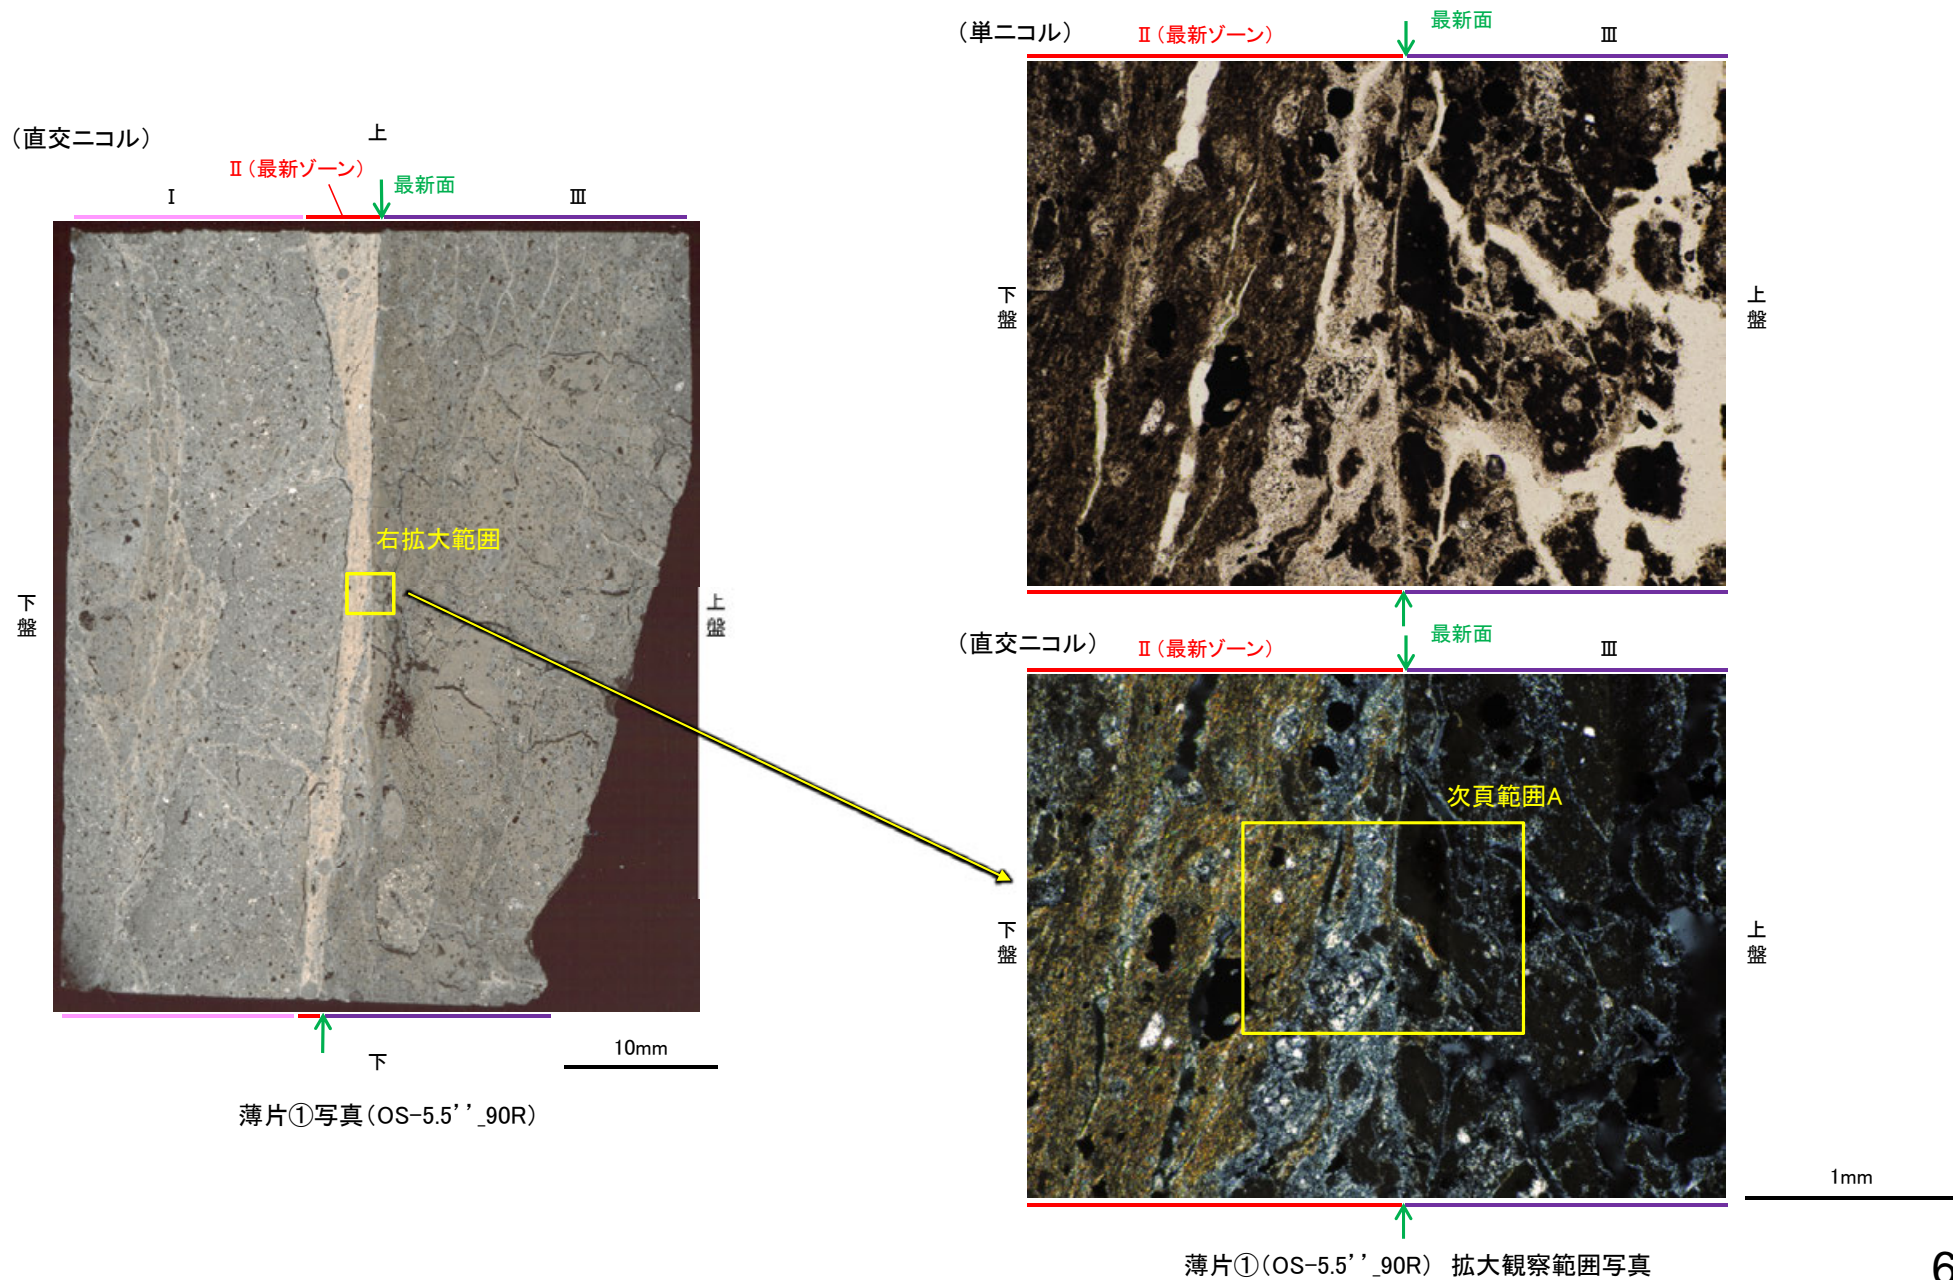
2.2.2 (5)-4 断層。OS-5.5'' 孔 - 変質鉱物の分布(薄片観察) -

○薄片①で実施した薄片観察や、EPMA用薄片で実施したEPMA分析(マッピング)における化学組成の観点での観察により、粘土鉱物(I/S混合層)の分布範囲を確認した結果、粘土鉱物(I/S混合層)が最新ゾーンやその周辺に分布している。

○この粘土鉱物(I/S混合層)と最新面との関係を確認する。

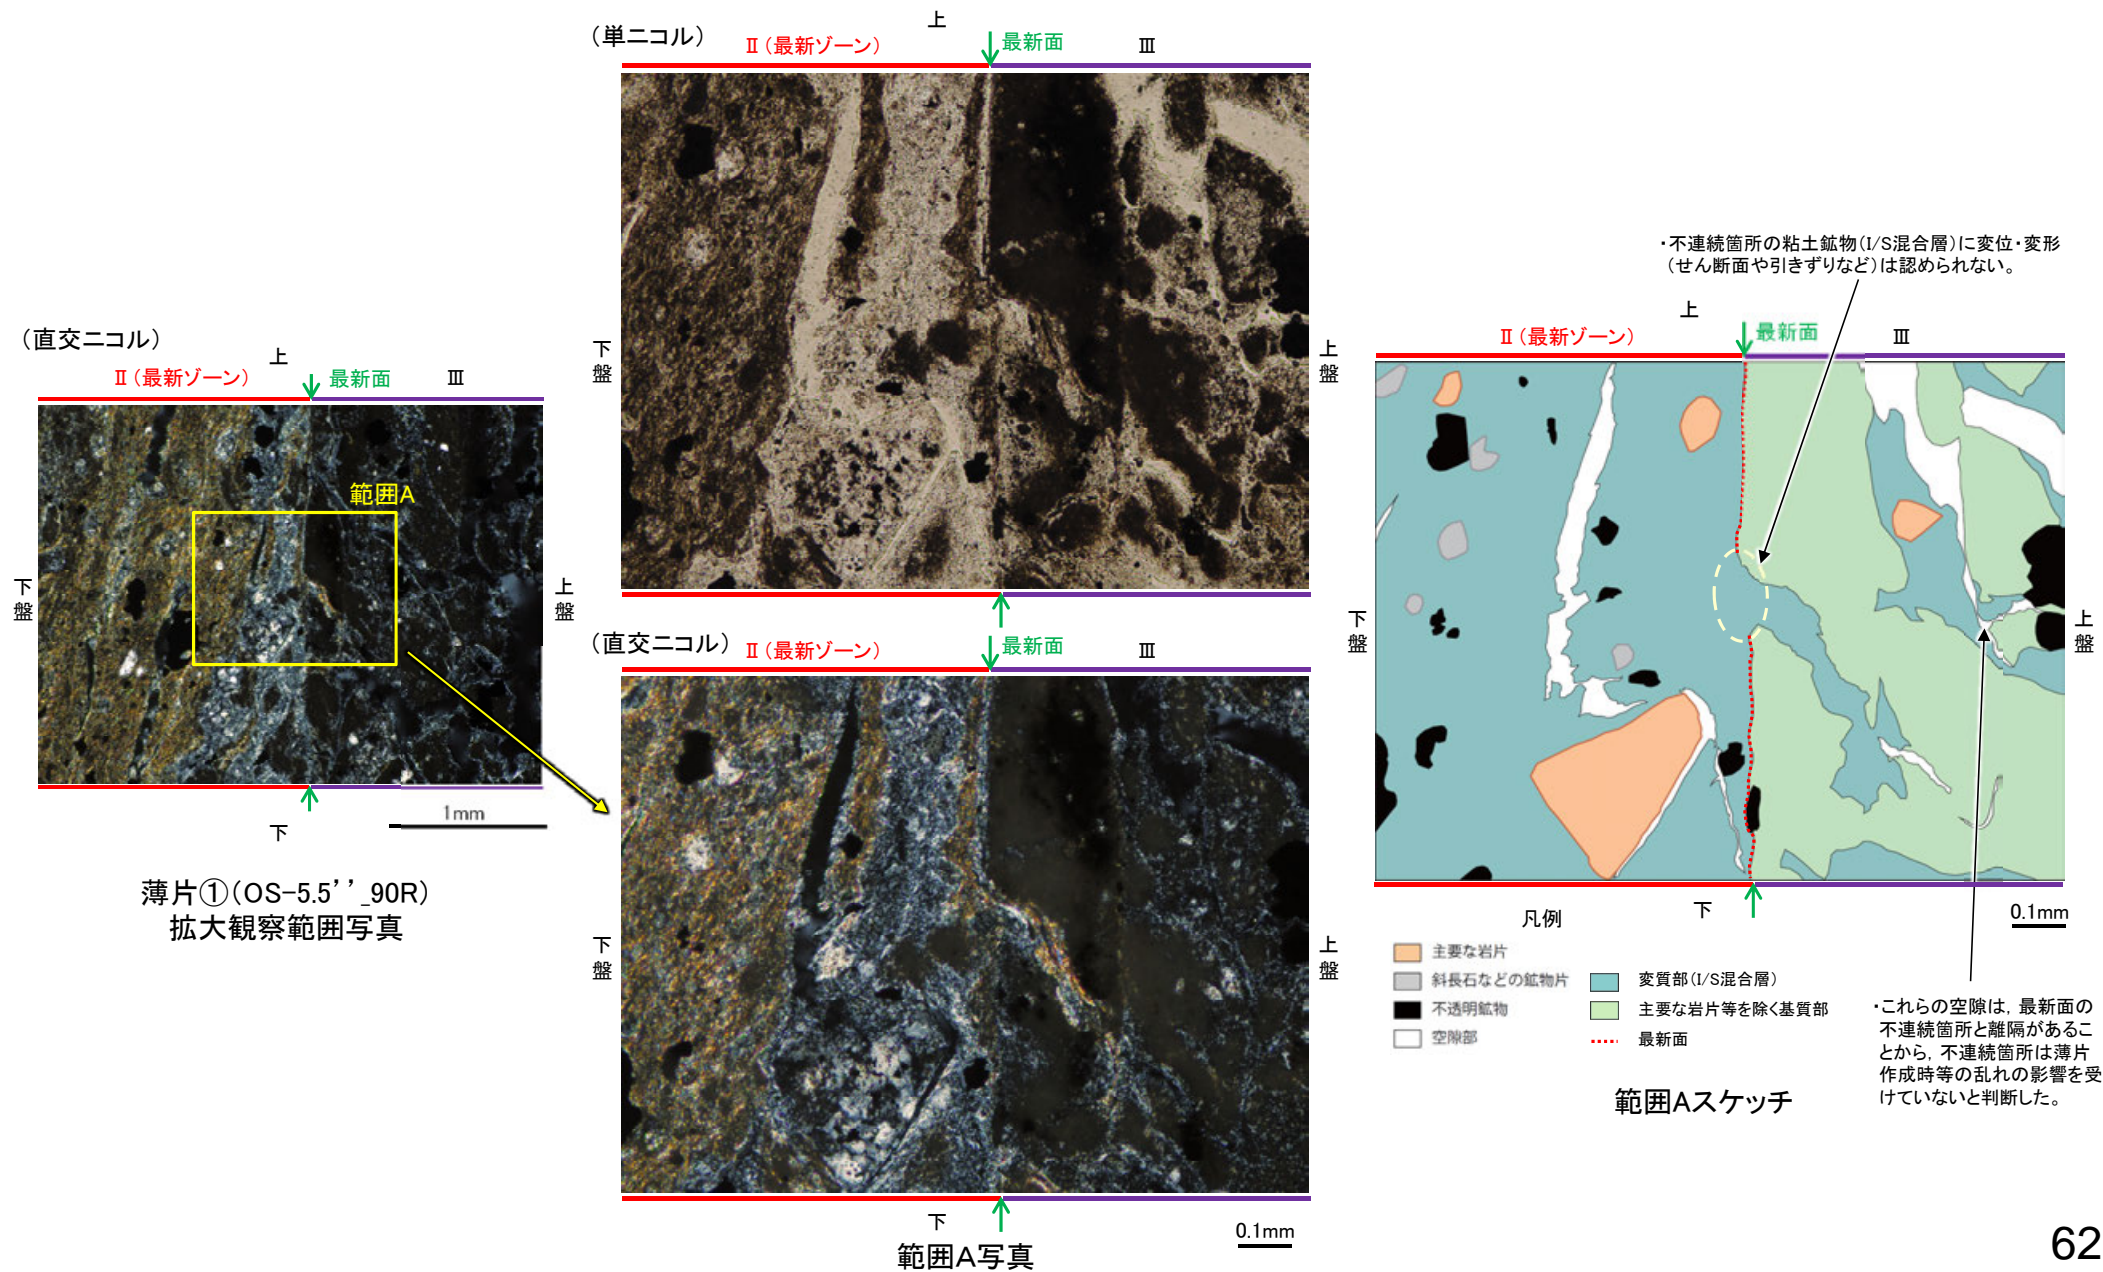
2.2.2 (5)-4 断層。OS-5.5' 孔 - 最新面とI/S混合層との関係(範囲A) -

○薄片①の範囲Aにおいて詳細に観察した結果、粘土鉱物(I/S混合層)が最新面を横断して分布し、最新面が不連続になっており、不連続箇所の粘土鉱物(I/S混合層)に変位・変形は認められない。

○なお、不連続箇所においてI/S混合層生成以降の注入現象の有無を確認した結果、弓状構造や粒子の配列などの注入の痕跡は認められない。

・範囲Aにおいて詳細に観察した結果、粘土鉱物(I/S混合層)が最新面を横断して分布し、最新面が不連続になっており、不連続箇所の粘土鉱物(I/S混合層)に変位・変形は認められない。
 ・なお、不連続箇所においてI/S混合層生成以降の注入現象の有無を確認した結果、弓状構造や粒子の配列などの注入の痕跡は認められない。

・粘土鉱物(I/S混合層)が最新面を横断して分布し、最新面が不連続になっており、不連続箇所の粘土鉱物(I/S混合層)に変位・変形は認められない。
