2.2.1 (8) 福浦断層周辺に認められる谷地形

2.2.1 (8) 福浦断層周辺に認められる谷地形 — 北西方の評価結果 —

2.2.1 (9) 福浦断層周辺の重力異常

2.2.2 敷地周辺の活断層評価フローにおける断層oの評価について (第1105回審査会合における説明内容)

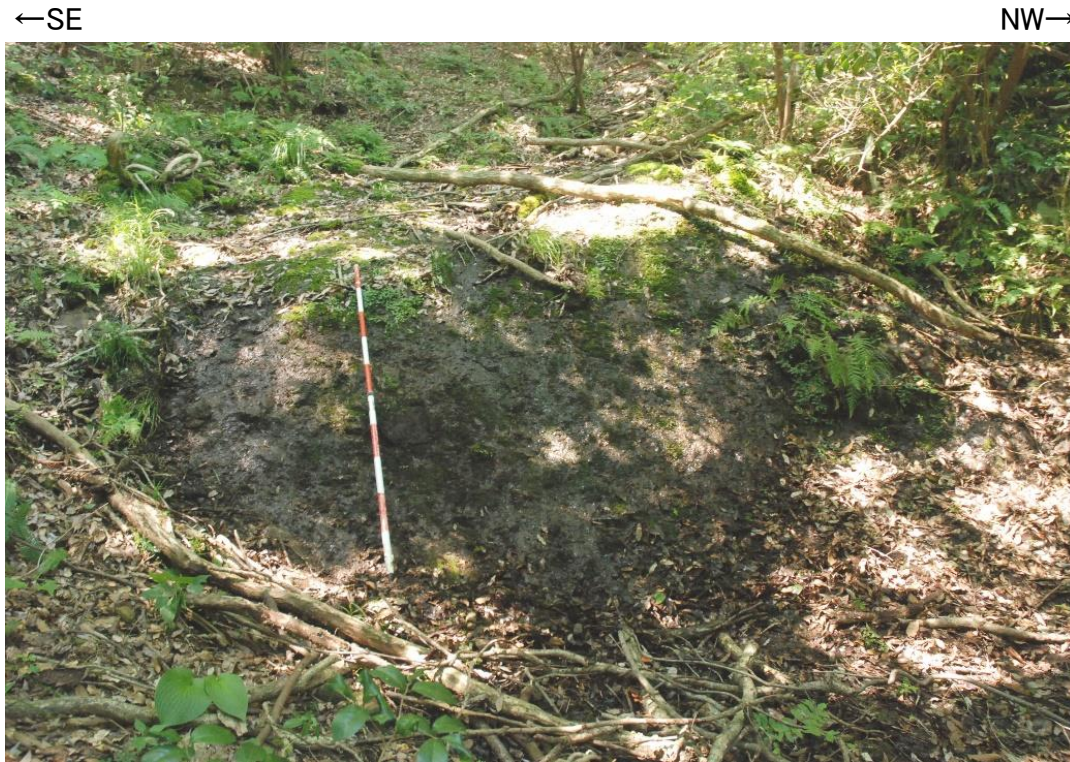
写真①

谷地形(1)

【地表踏査写真】

- 谷地形(1)に対応する断層を図示している文献はない。また, 谷地形(1)に対応するリニアメント・変動地形は判読されない(P.183~185)。
- 谷地形(1)を挟んで, 高位段丘Ⅱ面に高度差がない(P.185)。
- 地質調査の結果, 谷地形(1)の沢部には, 広く別所岳安山岩類の安山岩, 安山岩質火砕岩(凝灰角礫岩)及び安山岩質火砕岩(凝灰岩)が分布し, そこに断層は認められない(P.186, 187)。
- 3号風車付近ボーリング調査の結果, 谷地形(1)の位置に断層は認められない(P.188~190)。

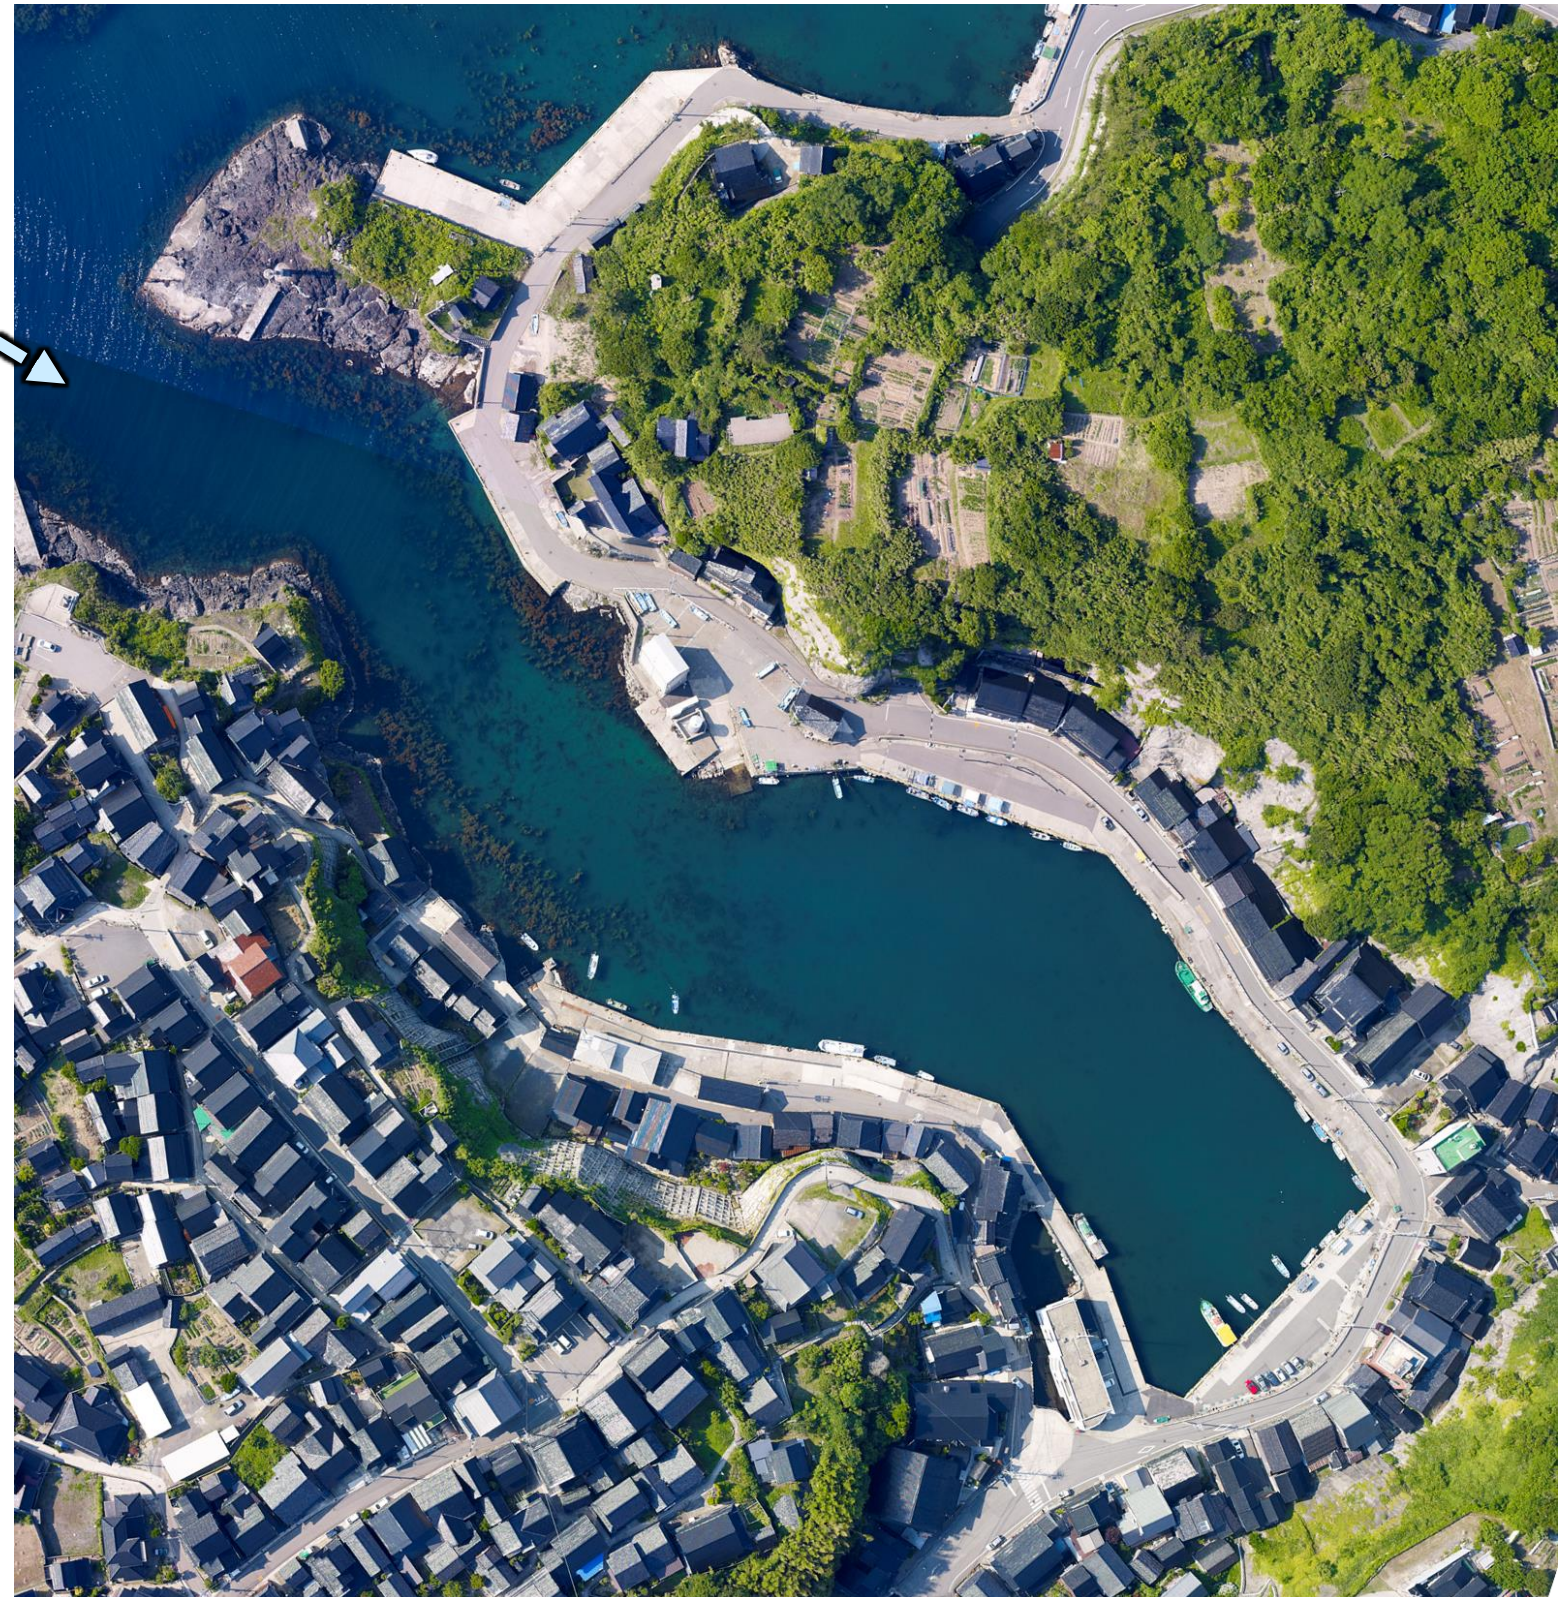
海岸部露岩域 空中写真
(2012年6月撮影)

・谷地形(1)の延長位置付近の海岸部は、人工改変により露岩域がほとんど分布しておらず、断層の有無は確認できない。

・なお, 谷地形(1)の延長位置付近の海岸部は, 人工改変により露岩域がほとんど分布しておらず, 断層の有無は確認できない(P.191)。

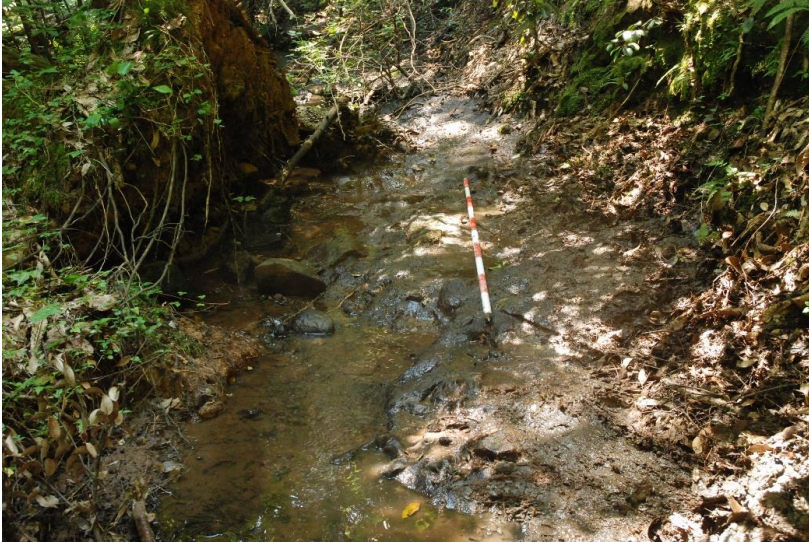
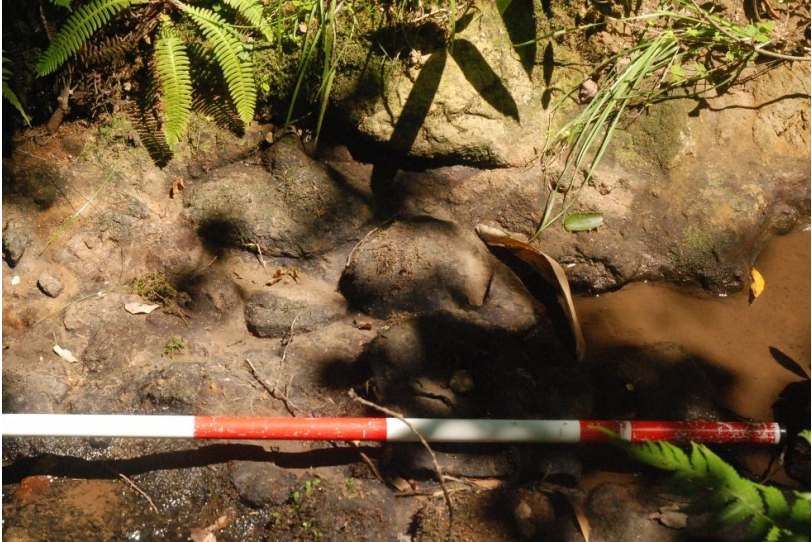
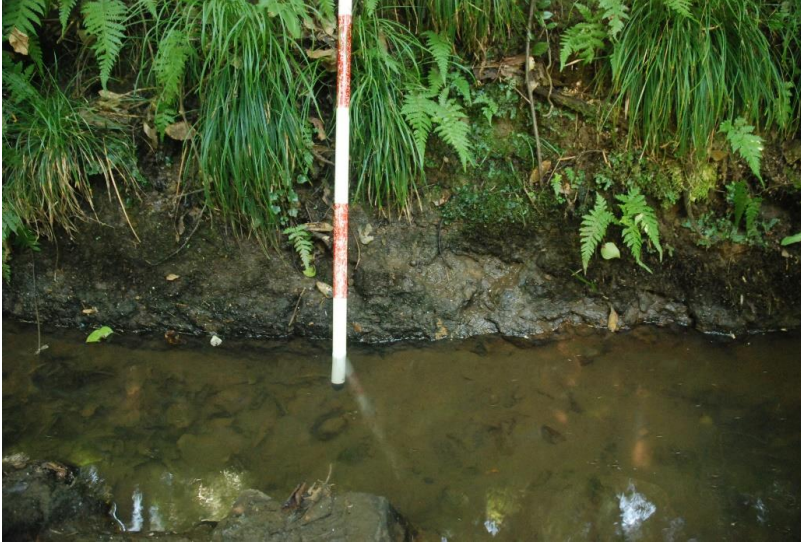
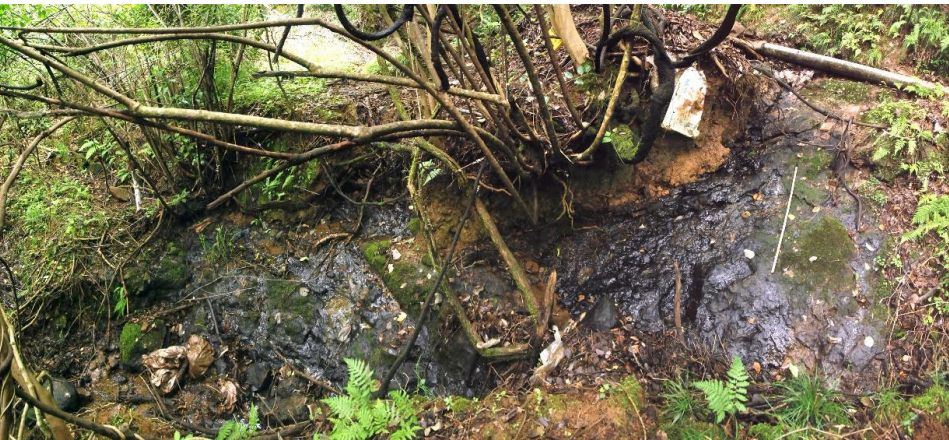
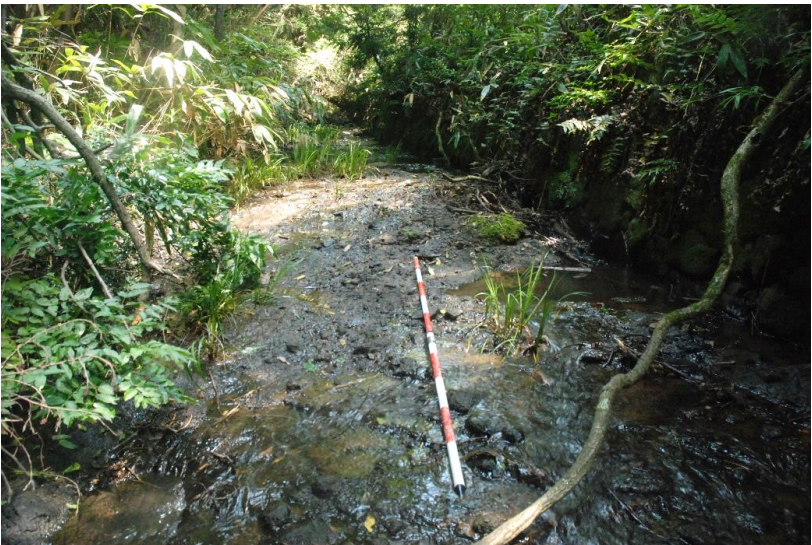
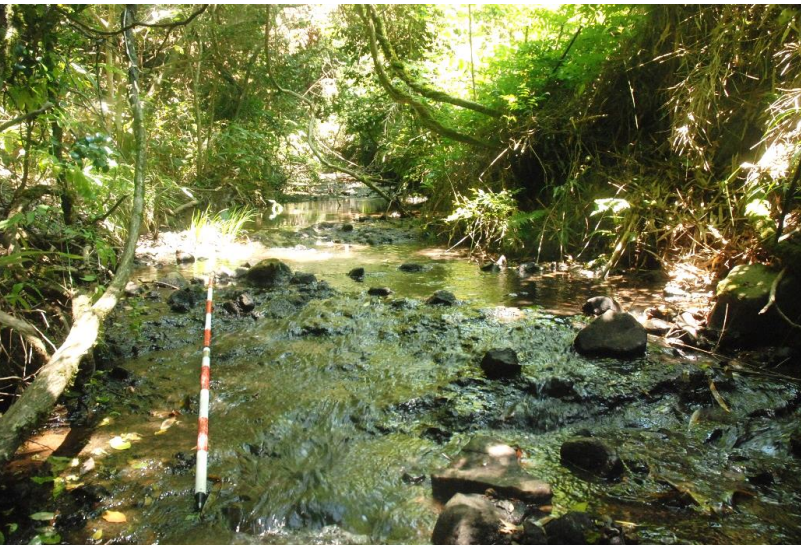
【地表踏査, 表土はぎ調査写真】

- 谷地形(2)の沢部で広く地表踏査を実施した結果、堅硬な別所岳安山岩類の安山岩質火砕岩(凝灰角礫岩)及び安山岩質火砕岩(凝灰岩)が分布する。
- 谷地形(2)を横断して表土はぎ調査を実施した結果、別所岳安山岩類の安山岩質火砕岩(凝灰角礫岩)が分布し、それらは非破碎であり、断層は認められない(次頁)。
- 谷地形(2)の延長位置付近の海岸部露岩域で地表踏査を実施した結果、安山岩(均質)、安山岩(角礫質)及び凝灰角礫岩が分布し、断層は認められない(次々頁)。
- 以上より、谷地形(2)の位置に断層は認められない。

- 谷地形(2)に対応する断層を図示している文献はない。また, 谷地形(2)に対応するリニアメント・変動地形は判読されない(P.183~185)。
- 谷地形(2)を挟んで, 中位段丘Ⅰ面及び高位段丘Ⅰa面に高度差がない(P.185)。
- 地質調査の結果, 谷地形(2)を横断する露頭には, 広く別所岳安山岩類の安山岩質火砕岩(凝灰角礫岩)が分布し, そこに断層は認められない(P.192, 193)。
- 谷地形(2)の延長位置付近の海岸部露岩域には, 安山岩(均質), 安山岩(角礫質)及び凝灰角礫岩が分布し, 断層は認められない(P.194~197)。

谷地形(2)の位置に断層は認められない。

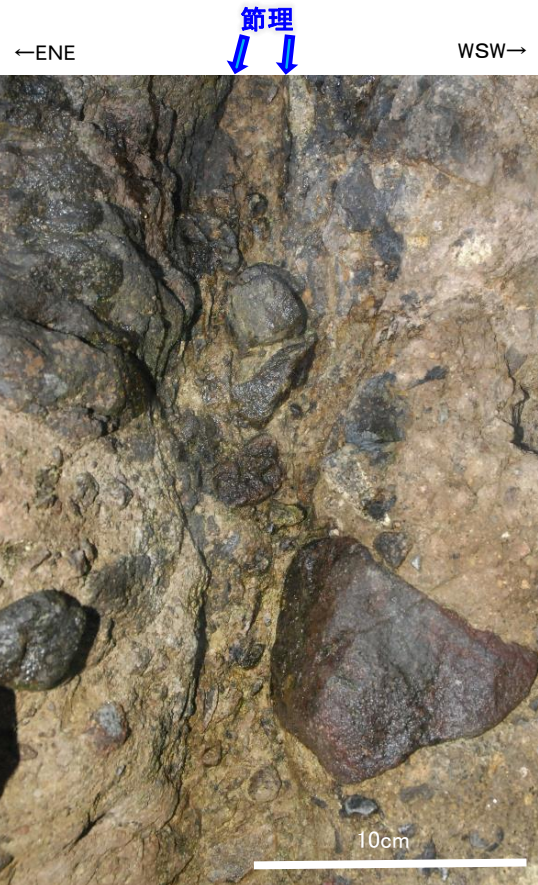
写真①拡大 谷地形(2)と走向が調和的な連続性のよい節理(左:加筆なし, 右:加筆あり)

節理の周辺は細粒化していない

・節理の周辺が細粒化しておらず、変形構造が認められない。

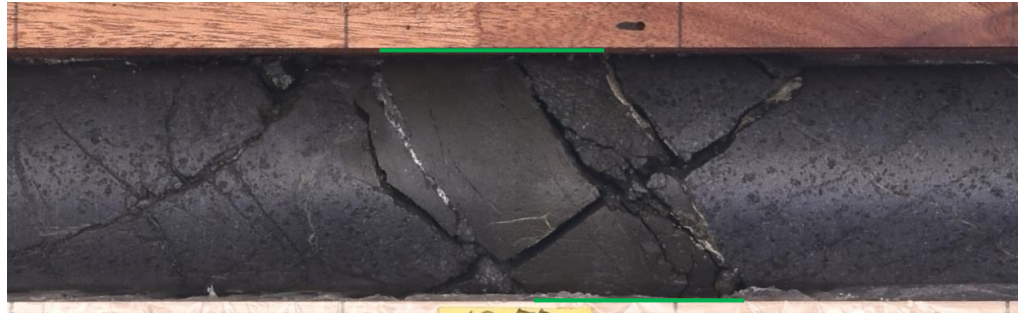
破砕部①(OT-3孔)

・厚さ0.1~0.3cmの
粘土状破砕部及び
厚さ4.9~5.8cmの
固結した破砕部

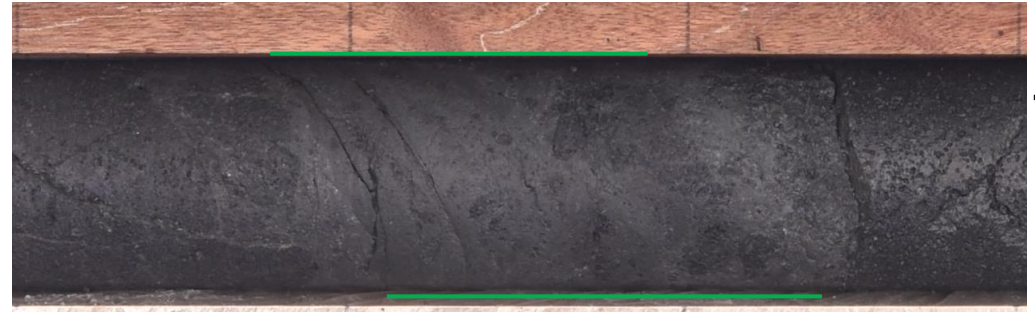
破砕部②(OT-3孔)

・厚さ0.1~0.2cmの
粘土状破砕部及び
厚さ9.4~12cmの
固結した破砕部

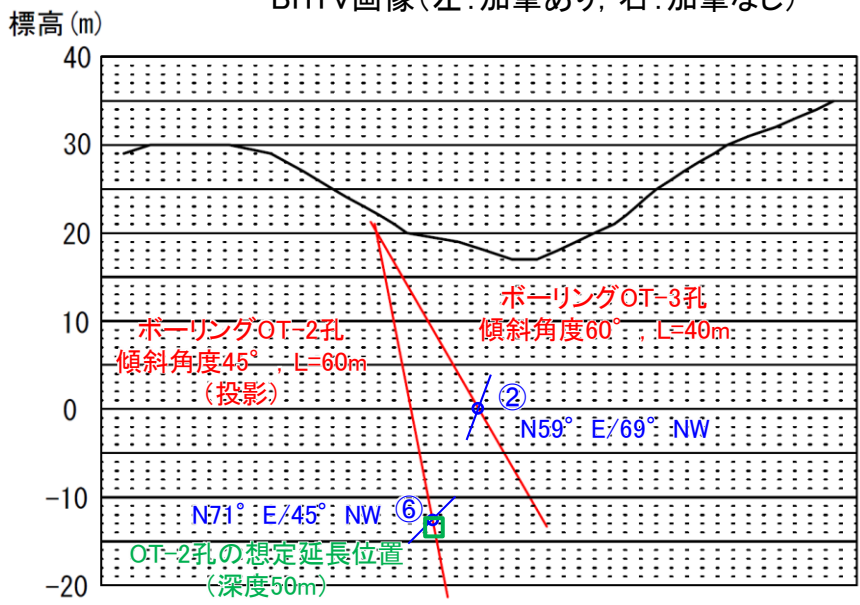
断面図

破砕部②の想定延長
位置付近に破砕部⑥
が認められるが、い
ずれも谷地形の方向
(N25° E)と異なる。
また、両破砕部の傾
斜角が異なること
から、これらは連
続する破砕部では
ないと評価。

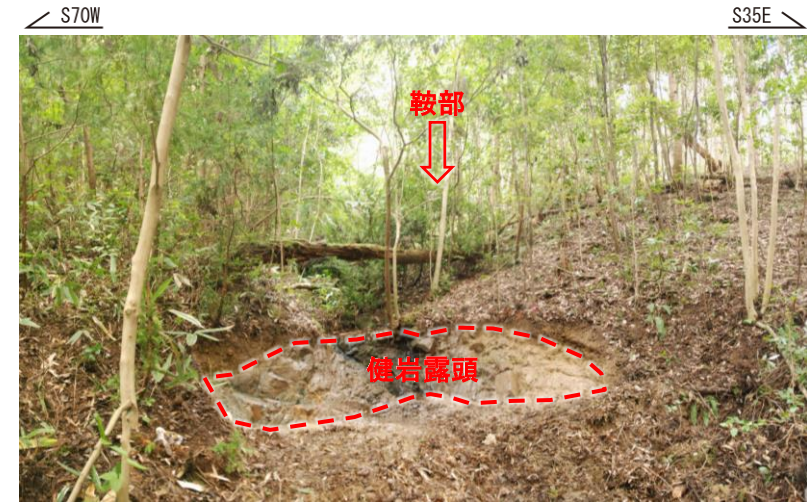
露頭全景写真

・谷地形(3')の直上で表土はぎ調査を実施し、既存の露頭をさらに拡げて確認を行った結果、別所岳安山岩類の安山岩が分布し、それは非破碎であり、断層は認められない。

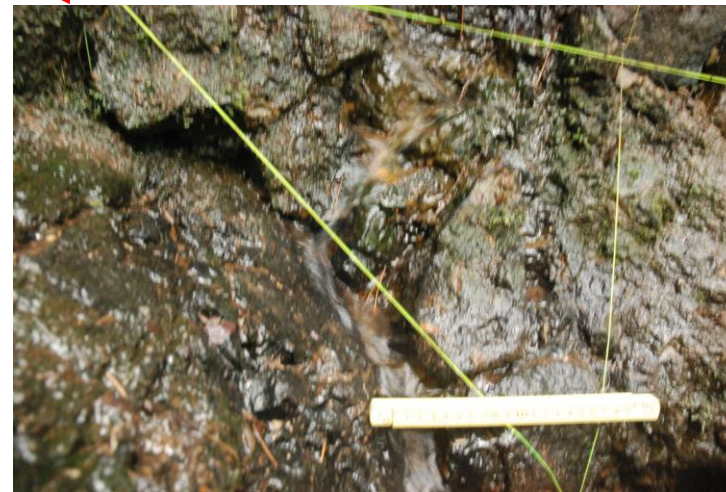
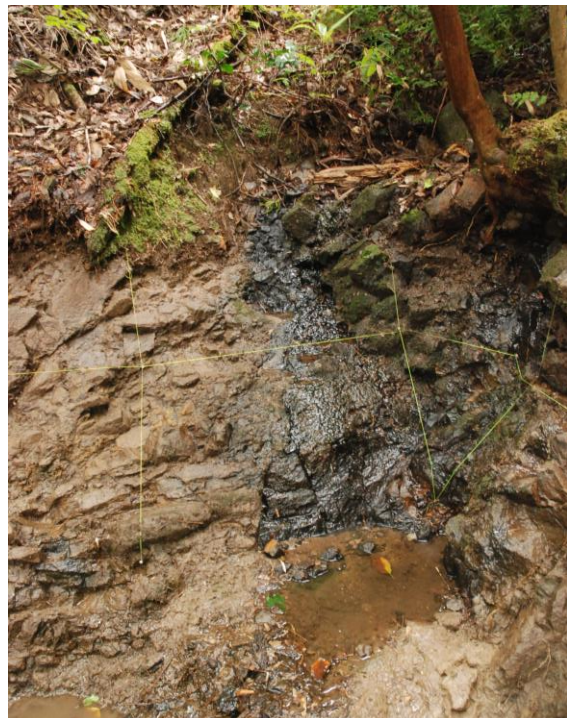
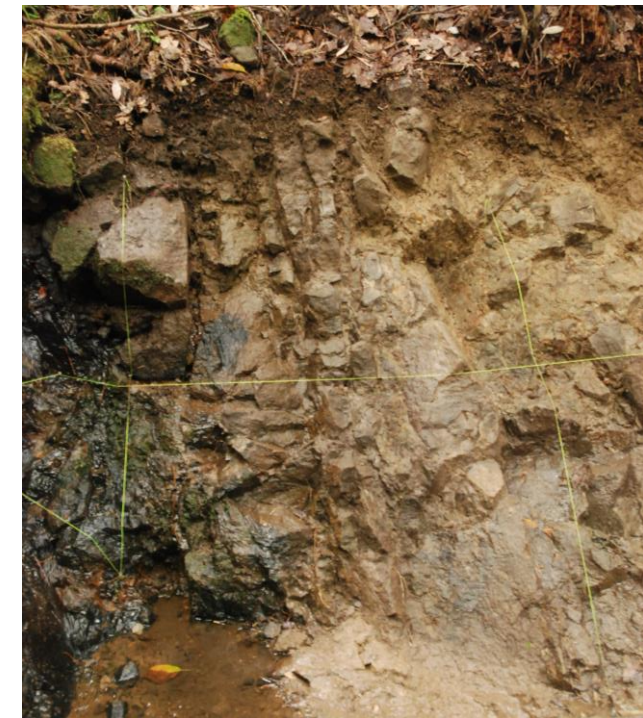
写真① 露頭中央の安山岩(角礫質)に分布する割れ目
(上: 割れ目を加筆, 下: 加筆なし)

割れ目 : N38E/62SE

- ・割れ目は露頭上部から下部にかけて連続して認められる。
- ・割れ目に沿って条線・鏡肌は認められず、不規則に凹凸する。
- ・走向・傾斜はN38E/62SE

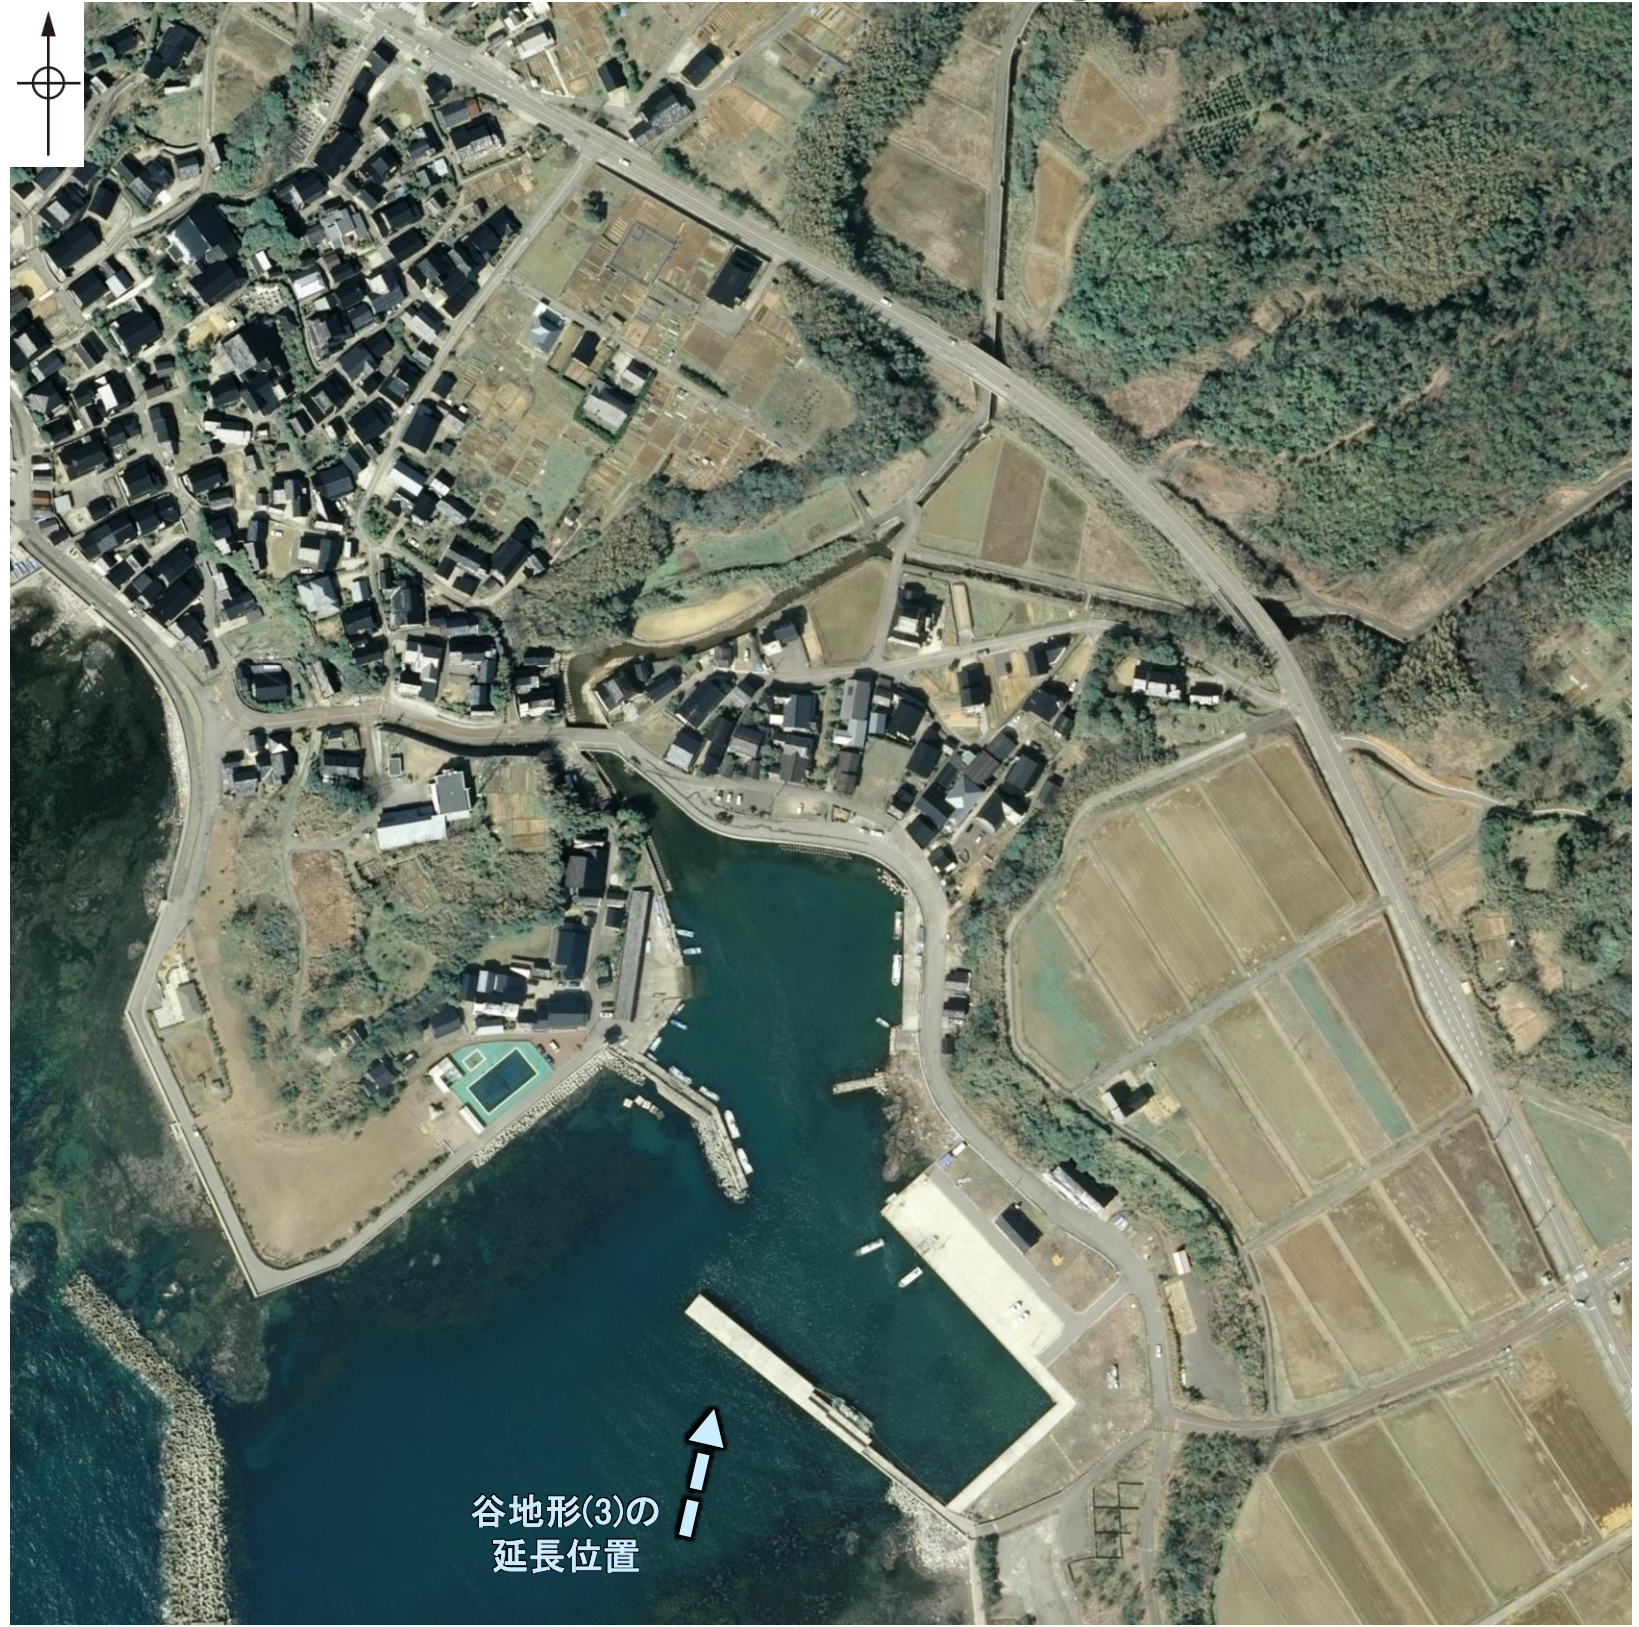
海岸部露岩域 空中写真
(2007年3月撮影)

・谷地形(3)の延長位置付近の海岸部は、人工改変により露岩域がほとんど分布しておらず、断層の有無は確認できない。

・なお, 谷地形(3)の延長位置付近の海岸部は, 人工改変により露岩域がほとんど分布しておらず, 断層の有無は確認できない(P.210)。

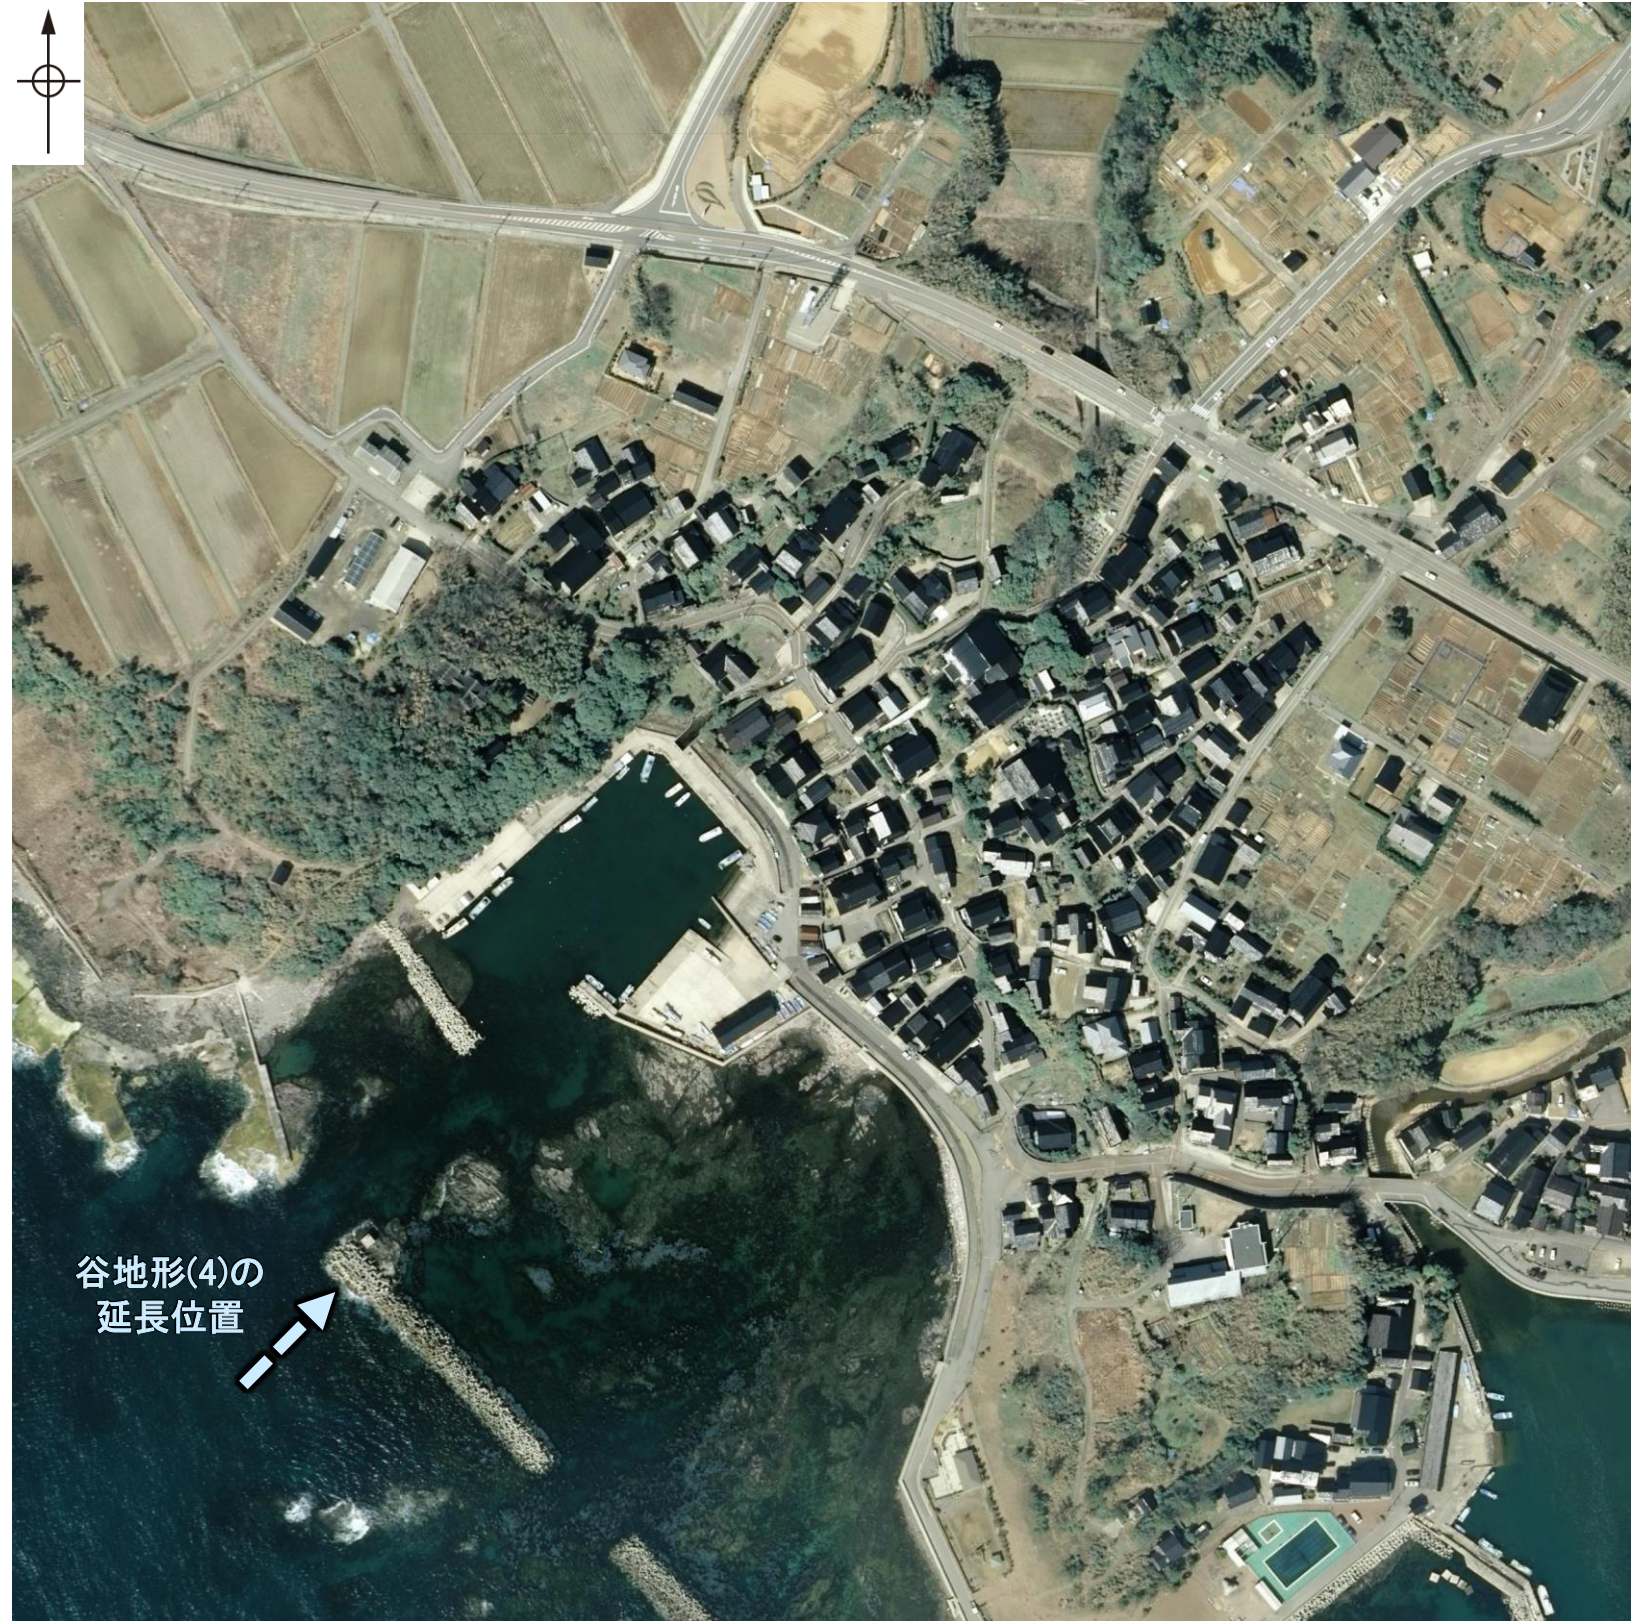
海岸部露岩域 空中写真
(2007年3月撮影)

・谷地形(4)の延長位置付近の海岸部は、人工改変により露岩域がほとんど分布しておらず、断層の有無は確認できない。

・なお, 谷地形(4)の延長位置付近の海岸部は, 人工改変により露岩域がほとんど分布しておらず, 断層の有無は確認できない(P.214)。

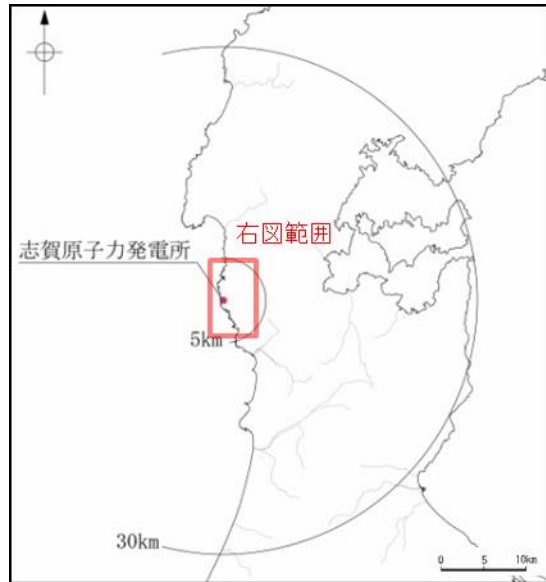
位置図

- 福浦断層の深部構造を確認するため、ブーゲー異常図, 水平一次微分図を作成した。
- ブーゲー異常図及び水平一次微分図によれば, 福浦断層に対応するN-S走向の重力異常急変部は認められない。

・右図は, 陸域は本多ほか(2012), 国土地理院(2006), The Gravity Research Group in Southwest Japan (2001), Yamamoto et al. (2011), Hiramatsu et al. (2019), 海域は産業技術総合研究所地質調査総合センター(2013), 石田ほか(2018)を用いて, 金沢大学・当社が作成した。

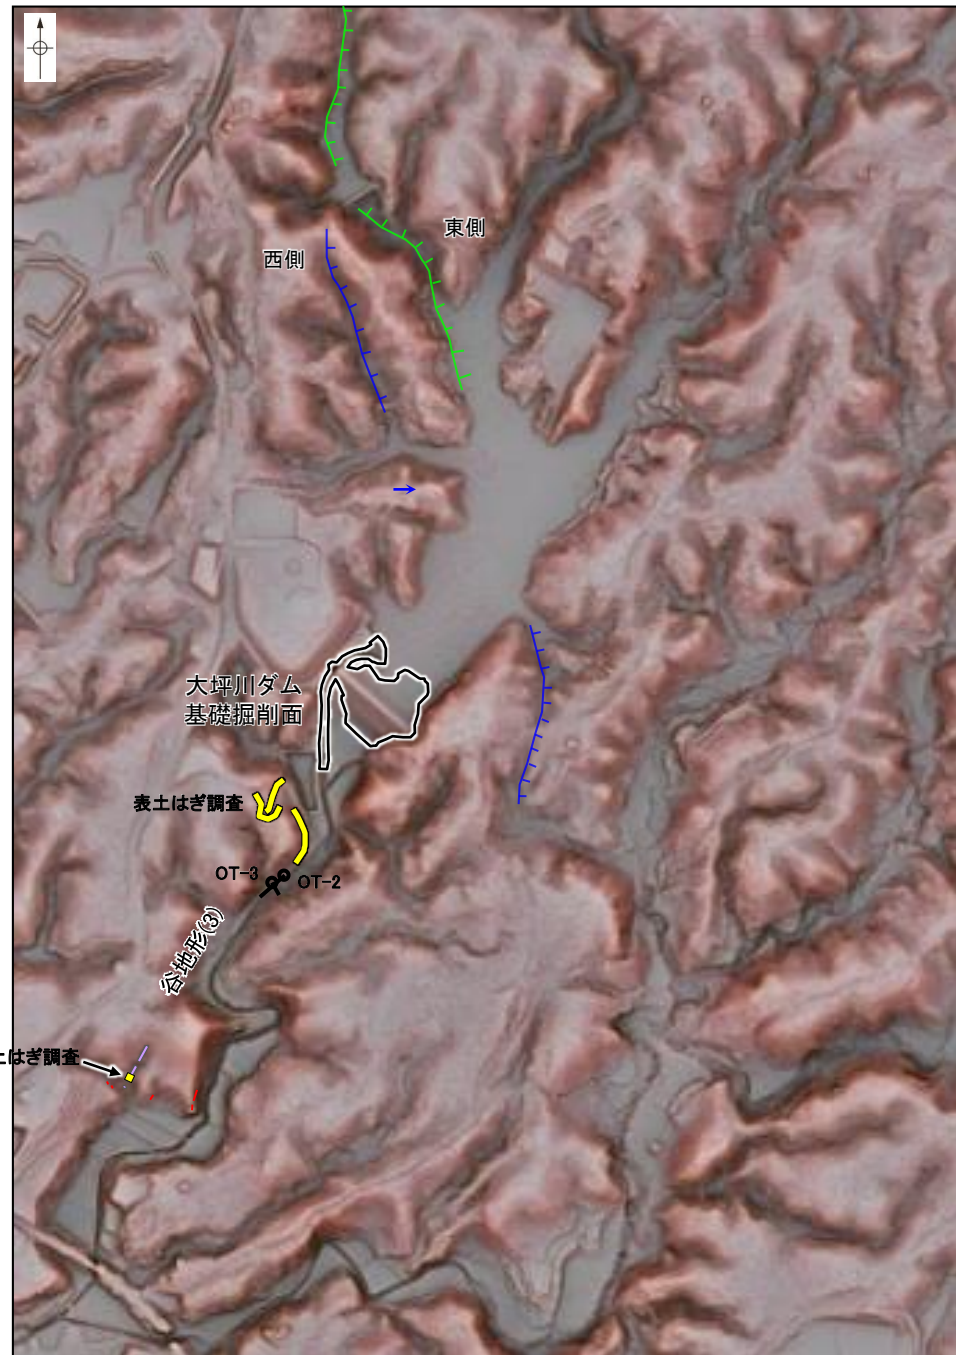
赤色立体地図
航空レーザ計測(2007年実施)により作成

- ▲ : 断層確認位置
- ◀ : 反射法地震探査での断層確認位置
- : 断層位置
- : 推定区間

- 【リニアメント・変動地形】
- ↑ L_a (変動地形である可能性がある)
 - ↑ L_c (変動地形である可能性が低い)
 - ↑ L_d (変動地形である可能性は非常に低い)
- ケバは南下側を示す。
↓ は地形面の傾斜の向きを示す。
