## 2.2.2 (4) 断層oの地質調査 —地質データを踏まえた直線的な崖地形の形成過程の考察—

## 2.2.2 (5) 断層oの活動性 — 評価手法及び評価地点 —

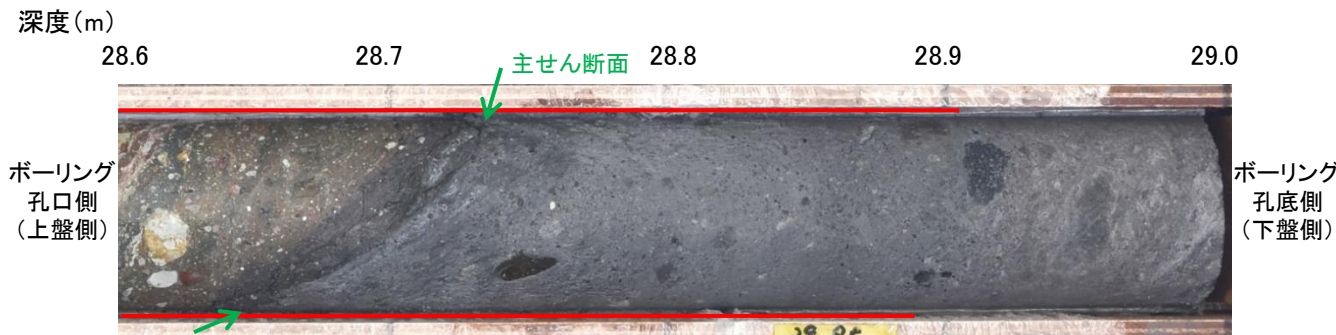
拡大写真(上:コア写真, 下:CT画像)

深度28.22~28.90mに、見掛けの傾斜角20~75°の厚さ33~35cmの破碎部が認められる。厚さ9.0~11cmの青灰色の粘土状破碎部及び厚さ24cmの固結した破碎部からなる。

- ・断層oは凝灰角礫岩(上盤側)と安山岩(下盤側)の岩相境界をなす。
- ・下盤側の安山岩は、変質を受けており、やや軟質である。

・OS-7孔の深度28.22~28.90mに認められる破碎部は、走向・傾斜(N43E/86SE)が断層oと調和的で、安山岩と凝灰角礫岩の岩相境界に分布するなど大坪川ダム基礎掘削面スケッチの断層oと類似した特徴を有し、深部方向のOS-8孔に連続する(C-C'断面)ことから、断層oに対応する破碎部と判断した。
