## 2.2.2 (5)-5 破碎部性状の比較からの評価 — 評価結果 —

## 2.2.2 (5)-5 断層。OS-6.5孔 -コア観察, 薄片作成箇所-

## 2.2.2 (5)-5 断層。OS-6.5孔 — 鉱物の同定(XRD分析, I/S混合層) —

# 2.4.1.1 (4) 富来川南岸断層の活動性 — 東小室西方 ボーリング調査 —

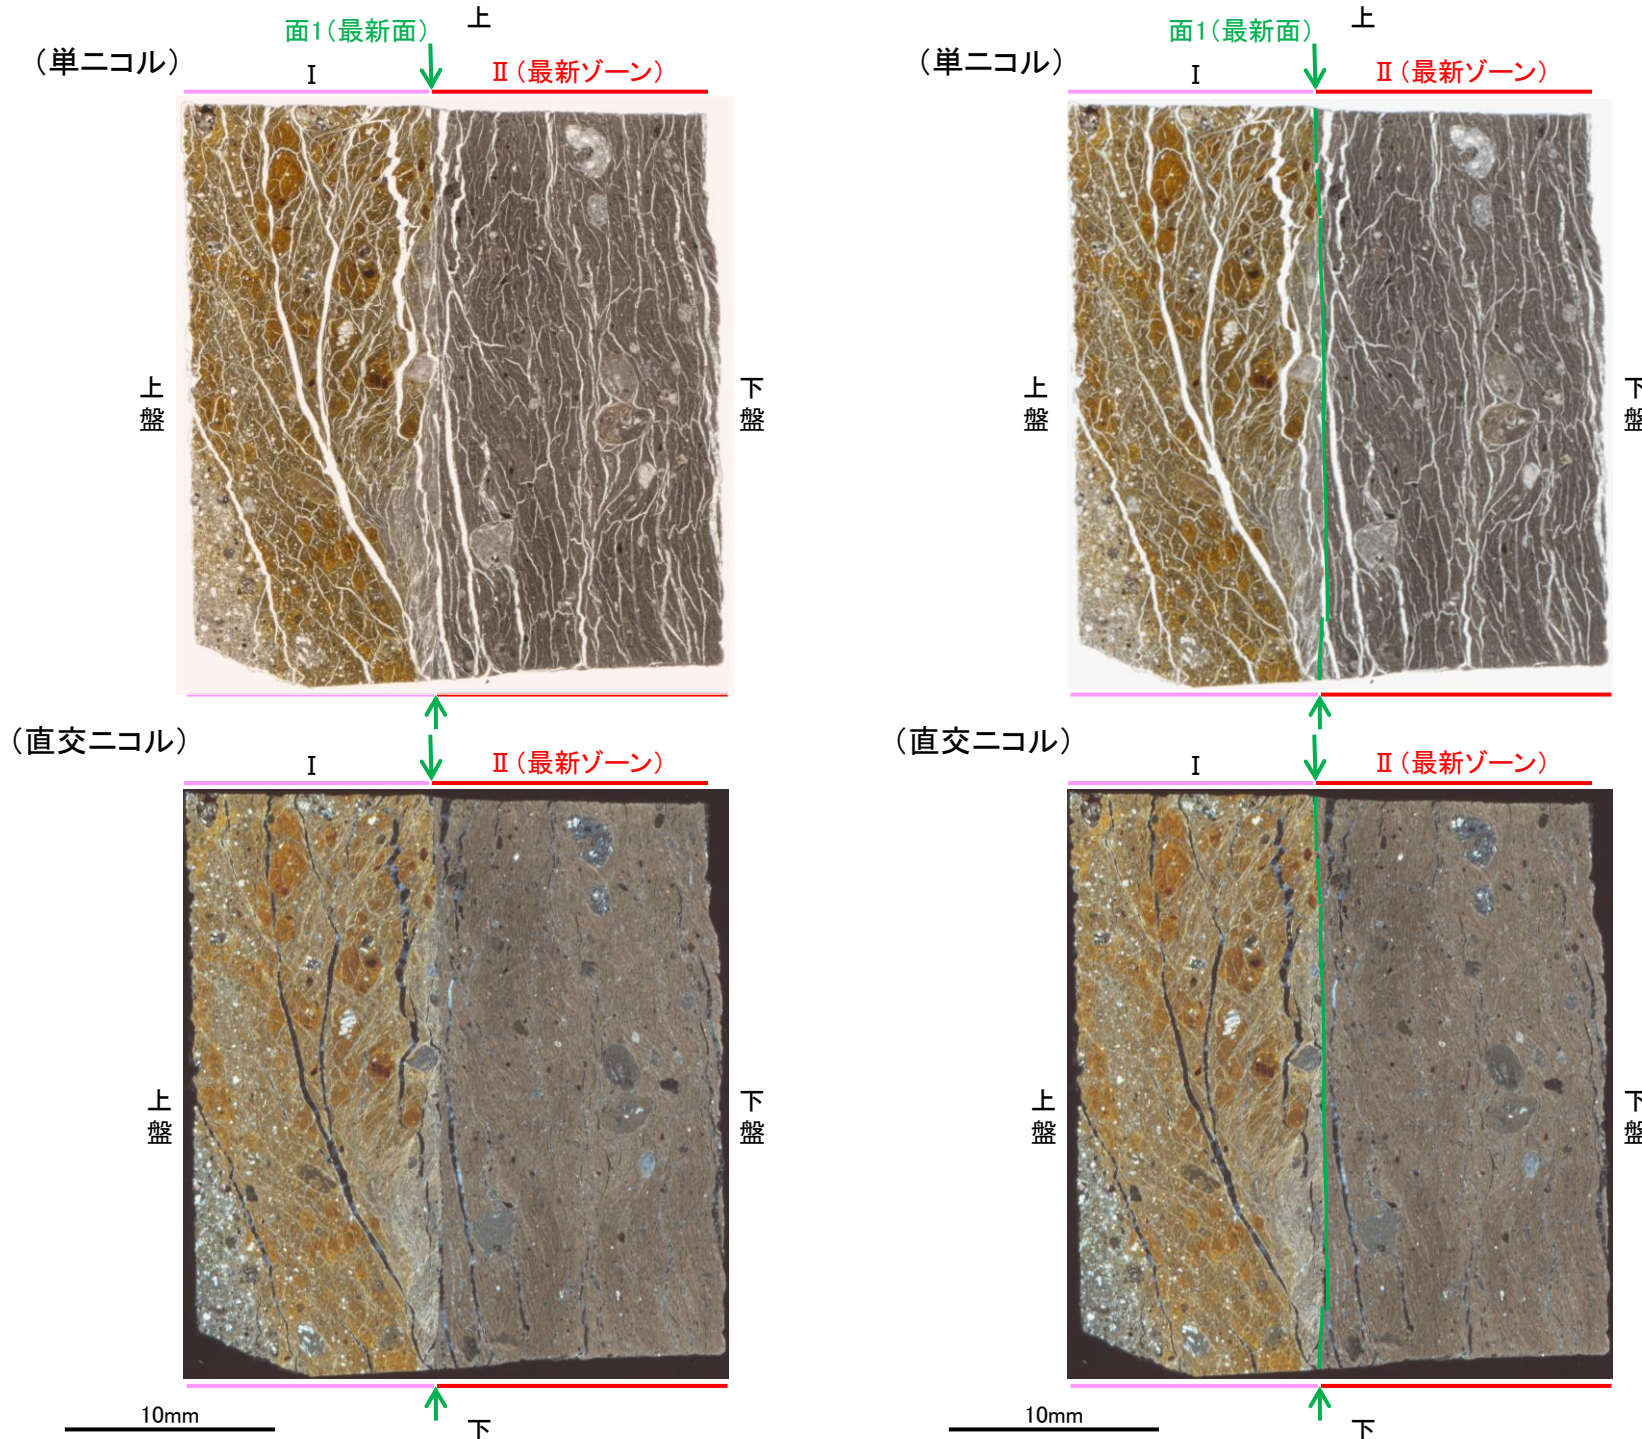
薄片②写真(OS-6.5.0R)(右は解釈線を加筆)

- 薄片②で実施した微視的観察(薄片観察)の結果, 色調や礫径などから, 上盤側より I, II に分帯した。
- そのうち, 最も細粒化している分帯 II を最新ゾーンとして抽出した。
- 最新ゾーンと分帯 I との境界に, 面1(緑矢印)が認められる。面1は最新ゾーンの中では比較的直線性・連続性がよい面である。
- また, 巨視的観察(コア観察, CT画像観察)において, 最新ゾーンの下盤側境界付近に直線的・連続的な面は認められない。
- 最新ゾーン中に認められるY面は面1のみであることから, 面1を最新面とする。

- ・分帯 II (最新ゾーン) ... 粘土状破碎部
- ・分帯 I ... 固結した破碎部

I : 単ニコルで暗褐色, 直交ニコルで褐色の干渉色を呈する凝灰岩からなる。径5mm以下の岩片や鉱物片が細粒な基質中に含まれる。岩片, 鉱物片は亜角~亜円形である。基質中や割れ目, 岩片の縁辺部には粘土鉱物が生成している。

II (最新ゾーン) : 単ニコルで褐灰色, 直交ニコルで褐灰色の干渉色を呈する, 粘土鉱物を含む細粒物からなる。径3mm以下の岩片や鉱物片が細粒な基質中に含まれる。岩片, 鉱物片は亜角~亜円形である。基質中や割れ目, 岩片の縁辺部には粘土鉱物が生成している。

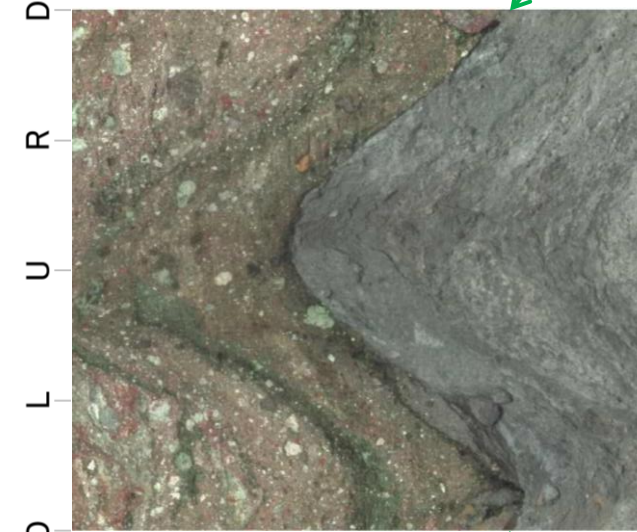
拡大写真(上:コア写真, 下:CT画像)

— 破碎部

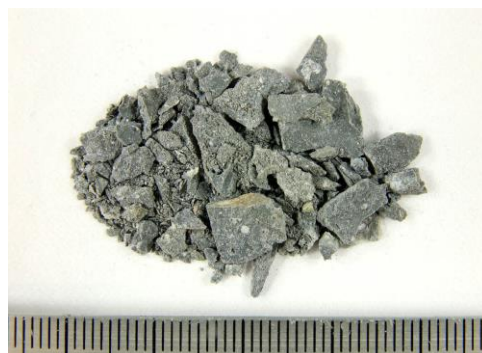
試料採取箇所 (OS-8孔\_30.30m付近)

OS-8孔の主せん断面付近でXRD分析を実施した結果、主な粘土鉱物としてスメクタイトが認められ、その他の変質鉱物として石英、黄鉄鉱などが認められる。

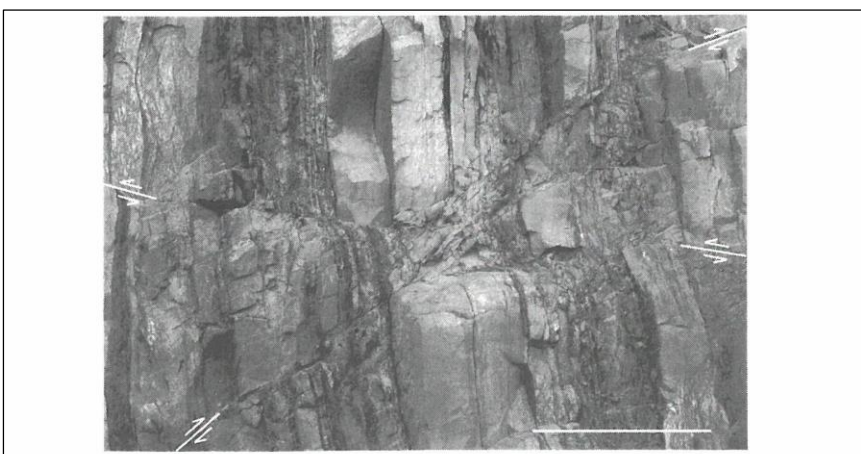
共役断層の例(狩野・村田, 1998)

図II.1-8 共役断層の例(アルゼンチンのアンデス山脈東部)  
この露頭面は垂直で、地層はほぼ垂直に傾斜している。右上から左下へ延びる断層では上盤が右上へ衝上し、ほぼ水平にある断層では上盤は右から左へ衝上している。2つの断層が交差する部分では、断層が分岐して複雑な形態をとる。スケールバー=1 m.

- 断層oと福浦断層が共役断層である可能性について検討を行った。
- 狩野・村田(1998)は、「2方向の断層の交差する鋭角を挟む方向に短縮する変位成分、鈍角方向に伸張成分をもち、かつ破碎帯の性質が同様なものを共役断層と呼ぶ」としている。
- 断層oと福浦断層の運動方向を確認した結果、断層oは鋭角を挟む方向が短縮する変位成分をもつものに対し、福浦断層は鋭角を挟む方向が伸張する変位成分をもつ。
- また、断層oと福浦断層の薄片を比較した結果、断層oにおいて福浦断層のような層状構造は観察されず、断層oで認められる複合面構造は福浦断層と比べて不明瞭であることから、これらは破碎部の性質が異なる(P.306, 307)。
- 以上のことから、これらは共役断層ではないと判断した。

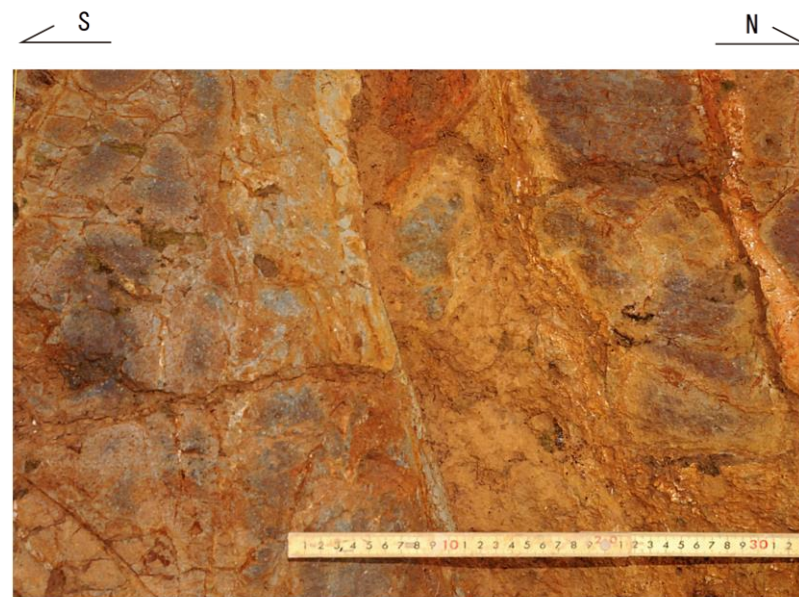
○ルートマップJにおいて、走向・傾斜がN78° W/70° NEの断層が認められる。

○この断層は、走向・傾斜が断層○(N50° E/73° SE)と異なることから、断層○に対応する断層ではないと判断した。

**表土**  
褐色を呈する(7.5YR4/4~4/3)砂質シルトに、径5~20cmの安山岩角礫を20~30%含む。指圧で跡が残る程度に軟質である。

**安山岩(均質)**  
下盤側で灰色~褐灰色を呈する。風化を受けており、ナイフで削ることができる程度に軟質である。全体に10~30cmの間隔で割れ目が認められる。割れ目は概ね密着しているが褐鉄鉱が沈着している。  
上盤側では褐灰~黄褐色を呈する。変質および風化を受けており、ナイフで削ることができる程度に軟質である。全体に10~30cmの間隔で割れ目が認められる。しばしば、割目に沿って白色に変質する。N58E86NWとN68W80NEの割目は、明瞭であるが連続はしない。
