9 国内外の主な火山現象による津波観測記録一覧表

1 0 個別火山の津波発生要因に関する 調査結果の詳細

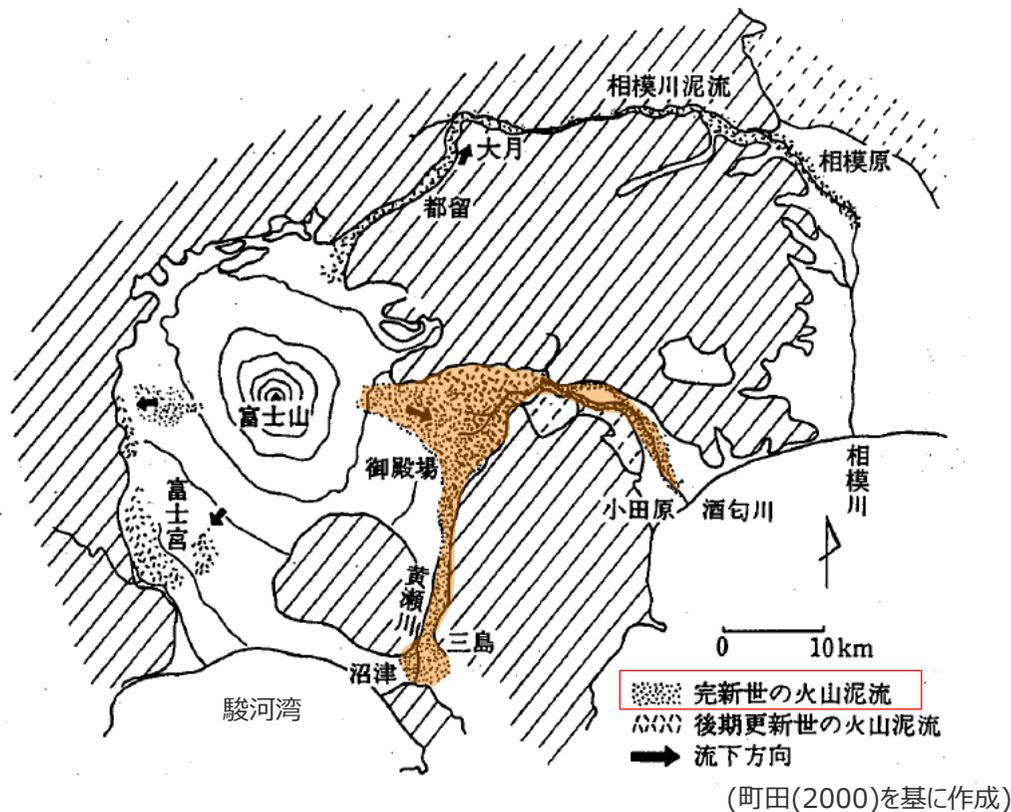
約2,900年前の岩屑なだれ後に発生した泥流による泥流堆積物の分布図

■ 約2,900年前に発生した岩屑なだれは、御殿場岩屑なだれと呼ばれている。その際の岩屑なだれ堆積物の体積は約1.05km³であり、その後、200~300年程度の間で発生したと考えられる泥流による泥流堆積物の体積は約0.71km³であるとされている。泥流堆積物は富士山から約40km~50km離れた沼津や小田原まで達したことが報告されている。(町田(2000)、山元ほか(2002)、宮地ほか(2004))

■ 可能性は低いものの、山体崩壊を起源とした泥流堆積物(0.71km³)の一部が駿河湾に到達した可能性は否定できない。
⇒ 山体崩壊の規模を0.8km³と評価した。

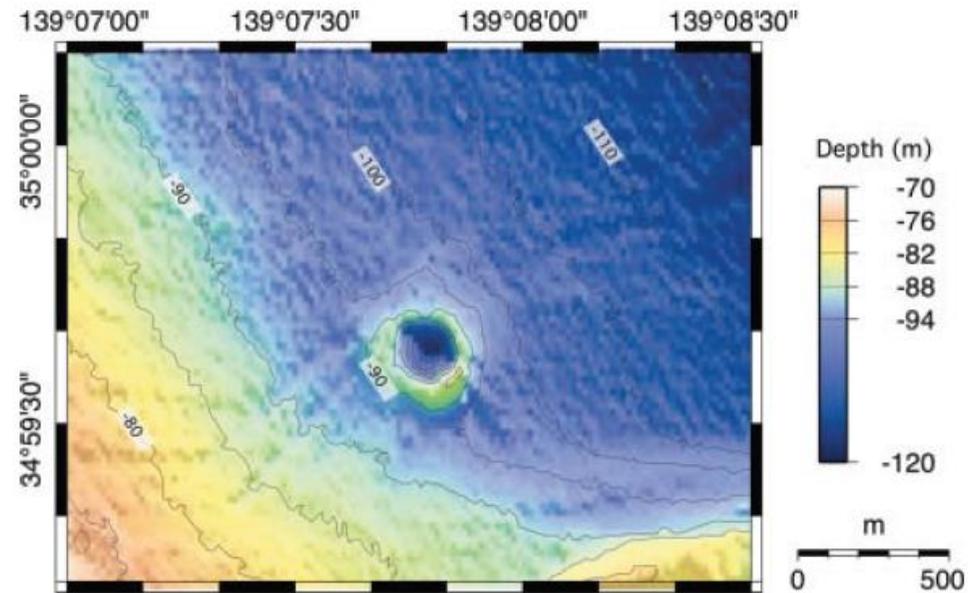
手石海丘の海底地形図

- 文献調査*1からは、手石海丘の山体崩壊に関する報告は認められなかった。
- 当社が実施した海底地形図(海上保安庁(2012a))を用いた地形判読調査*2からは、山体崩壊地形は判読されなかった。

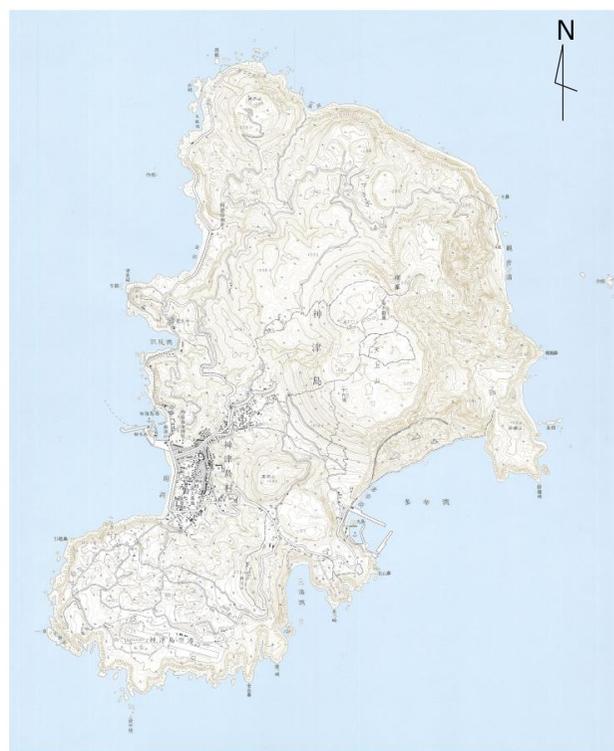
神津島の地形図

- 文献調査*1からは、神津島火山群の山体崩壊に関する報告は認められなかった。
- 当社が実施した2万5千分の1地形図(国土地理院)を用いた地形判読調査*2からは、山体崩壊地形は判読されなかった。

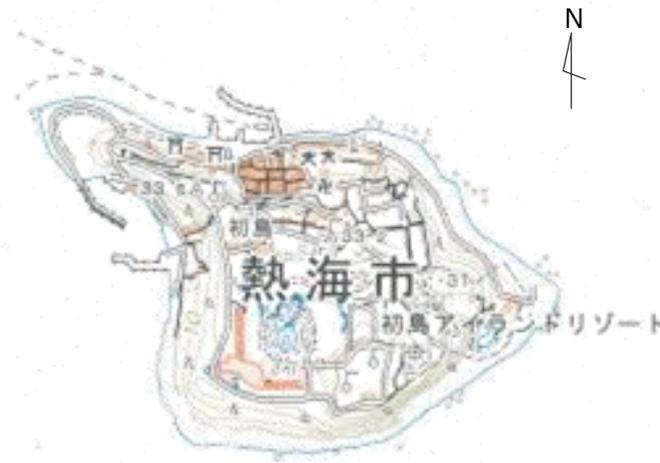
初島の地形図

- 文献調査*1からは、初島の山体崩壊に関する報告は認められなかった。
- 当社が実施した2万5千分の1地形図(国土地理院)を用いた地形判読調査*2からは、山体崩壊地形は判読されなかった。

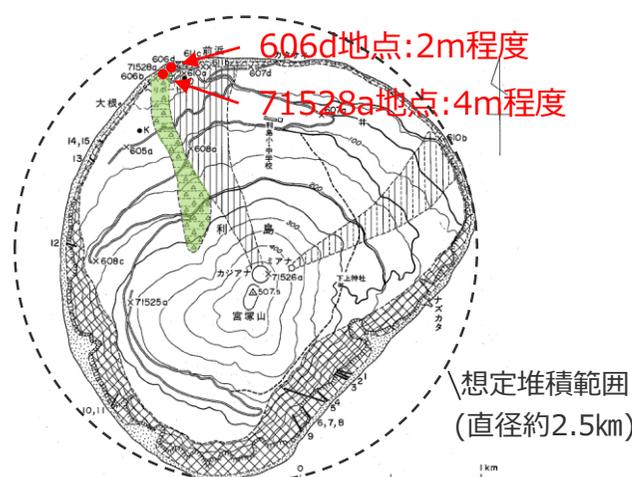
利島の地質図の地形図

- 1) 山頂部には、北に開く馬蹄形地形がある。
- 2) 北緩斜面上に、岩屑流堆積物が展開している。
- 3) 南東部(現在海の部分)でマグマ水蒸気爆発があった可能性がある。

山体形成後に起きた大事件の一つは、山頂から北斜面にかけての崩壊である。山頂には北に開いた馬蹄形火口の地形が残り、北斜面には岩屑なだれが発生している。火山弾やスパター(マグマのしぶきの不定形固形物)の累積した山頂火口周辺の堆積物(アグルチネート)はそっくりそのままいくつかのブロックに壊れて北斜面に運び去られ、山腹表層を巻き込んだ堆積物の先端は北の海上へひろがった。北斜面が緩やかなのも、伝聞で「今から150~200年前頃は、現在よりも1里も沖に突き出しており、松林に覆われていた」といい「その付近は現在でも浅い」のも、この事件が下地になっていると考えられる。その後、山頂付近では「カジアナ」火口(直径100~

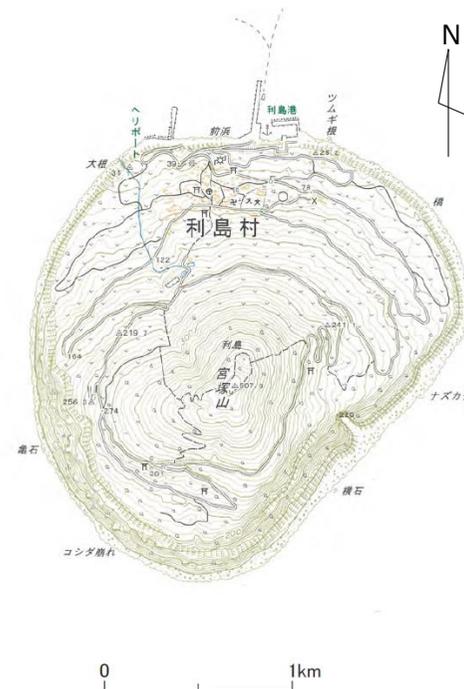
利島の地形図

- 利島は直径約2.5km、海面下の部分まで含む山体の体積は6km³の火山島とされ、北斜面上には山体崩壊に関連したと考えられる岩屑なだれ堆積物が存在することが報告されている。(気象庁(2013)、第四紀火山カタログ委員会(1999)、東京都防災会議(1990)、大島(1996))。
- 一色(1978)によれば、露頭で確認されている泥流堆積物(層理の有無など見かけは異なるが、低温と思われる火山砕屑性の流れ堆積物)の厚さは2~4m程度であり、溶岩と見かけのよく似た岩塊を含む泥流が間をおいて少なくとも3回発生したと報告されている。
- 当社が実施した2万5千分の1地形図(国土地理院)を用いた地形判読調査からは、山体崩壊地形は判読されなかった。

■ 山体崩壊地形は判読されなかったものの、文献調査結果を踏まえると、山体崩壊により岩屑なだれが発生した可能性が考えられる。ここで、島の長軸2.5kmを直径とした円内領域全体を厚さ4mの岩屑なだれ堆積物が覆ったと仮定すると、崩壊体積は $1.25^2 \times 3.14 \times 0.004 = 0.020\text{km}^3$ 程度となる。
⇒**山体崩壊の規模を0.02km³と評価した。**

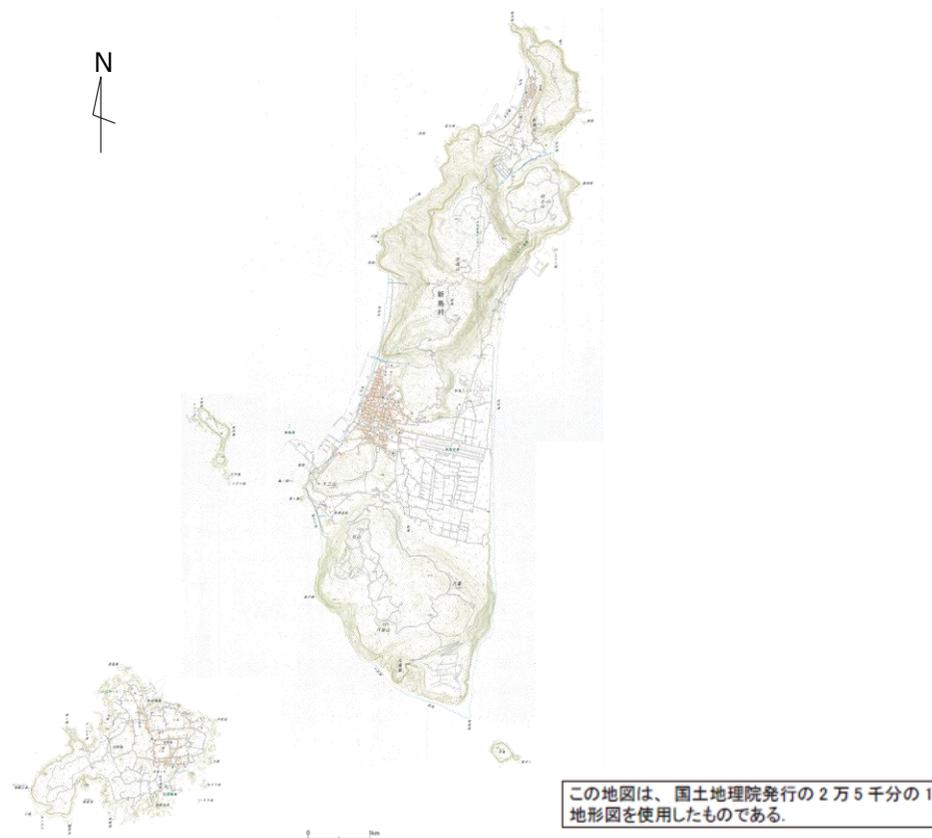
新島火山群の地形図

- 文献調査*1からは、新島火山群の山体崩壊に関する報告は認められなかった。
- 当社が実施した2万5千分の1地形図(国土地理院)を用いた地形判読調査*2からは、山体崩壊地形は判読されなかった。

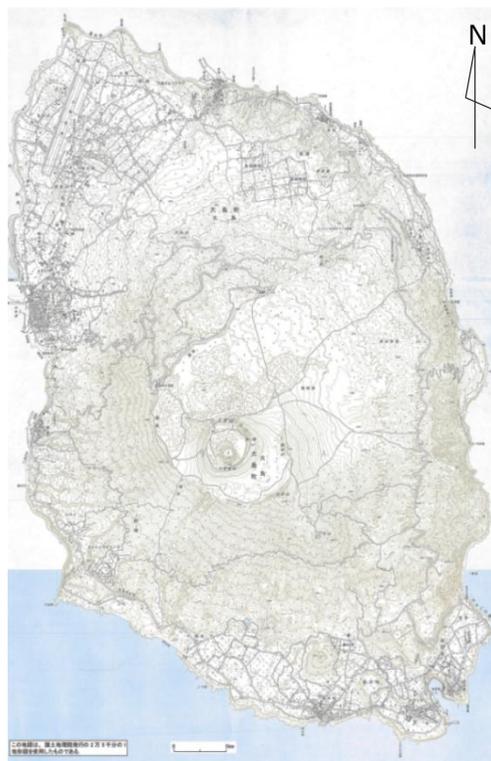
伊豆大島の地形図

■ 山体崩壊地形は判読されなかったものの、文献調査結果を踏まえると、山体崩壊により岩屑なだれが発生した可能性は否定できない。ここで、島の長軸15kmを直径とした円内領域全体を厚さ5mの岩屑なだれ堆積物が覆ったと仮定すると、崩壊体積は $7.5^2 \times 3.14 \times 0.005 = 0.88\text{km}^3$ 程度となる。
⇒**山体崩壊の規模を0.9km³と評価した。**

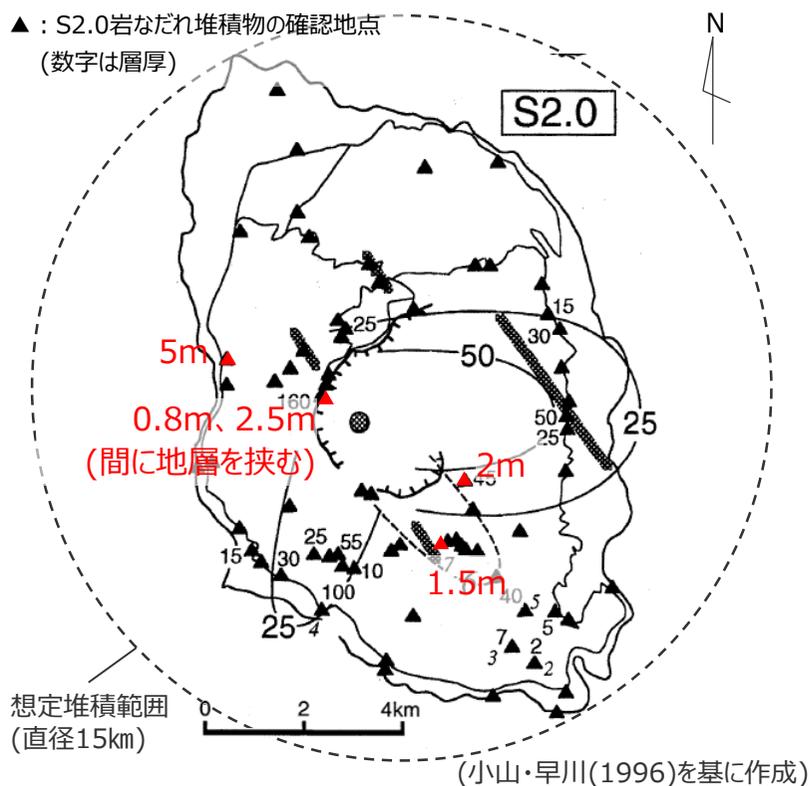
S2.0噴火の岩屑なだれ堆積物確認地点

(2) 前述したように、S2.0噴火の際には少なくとも2回の岩なだれが島の北西斜面に流下している。また、S2.0岩なだれ堆積物は島のほぼ全域に分布する。1回の崩壊で島の全方向に岩なだれを流すことは不可能であるから、北西斜面を流下した2回のほかに、さらに1度か2度は違う方向への崩壊が起きているはずである。地形からみると、伊豆大島のカルデラは北東に開いており、北東への山体崩壊と岩なだれ流下にもなう馬蹄形崩壊谷と考えて不自然ではない。崩壊によって島の高所のできた崩壊地形は、次の崩壊によって崩される場合が多いだろうから、現在のカルデラ縁は最後に起きた崩壊(北東へ)による地形のみを反映している可能性が大きい。以上のように、カルデラ形成の主因を山体崩壊と考えれば、大きな陥没量を説明するための困難は解消する。

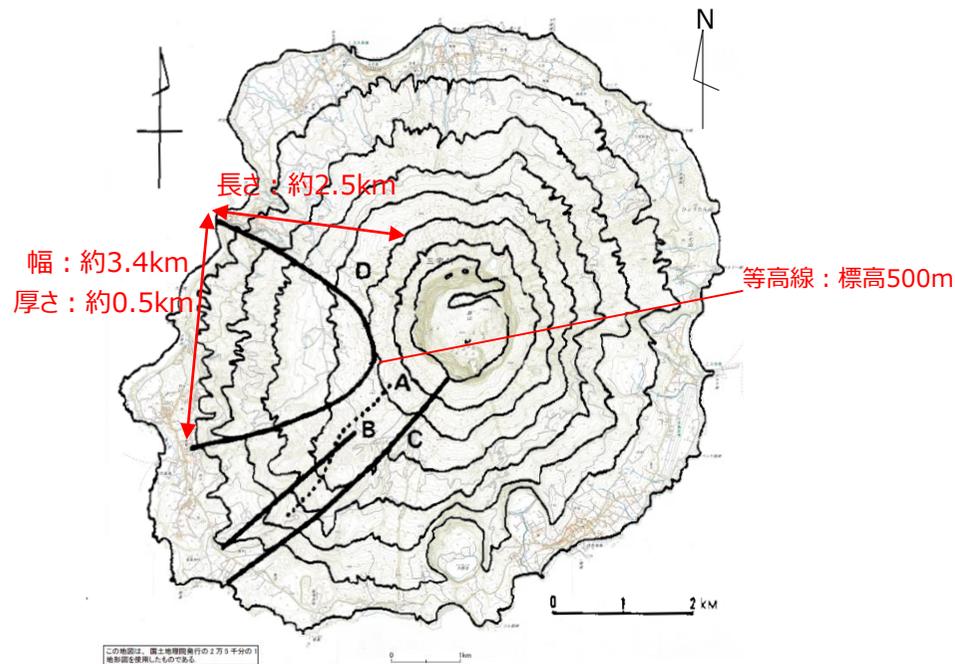
北西部の伊ヶ谷を通る白い線は、村宮牧場の付近で湾曲して、手島牧場の方へ向かう白い線に連続しているように見える(図5のD)。その形は馬蹄形をしており、この解釈としては大規模な崩壊の存在が考えられる。

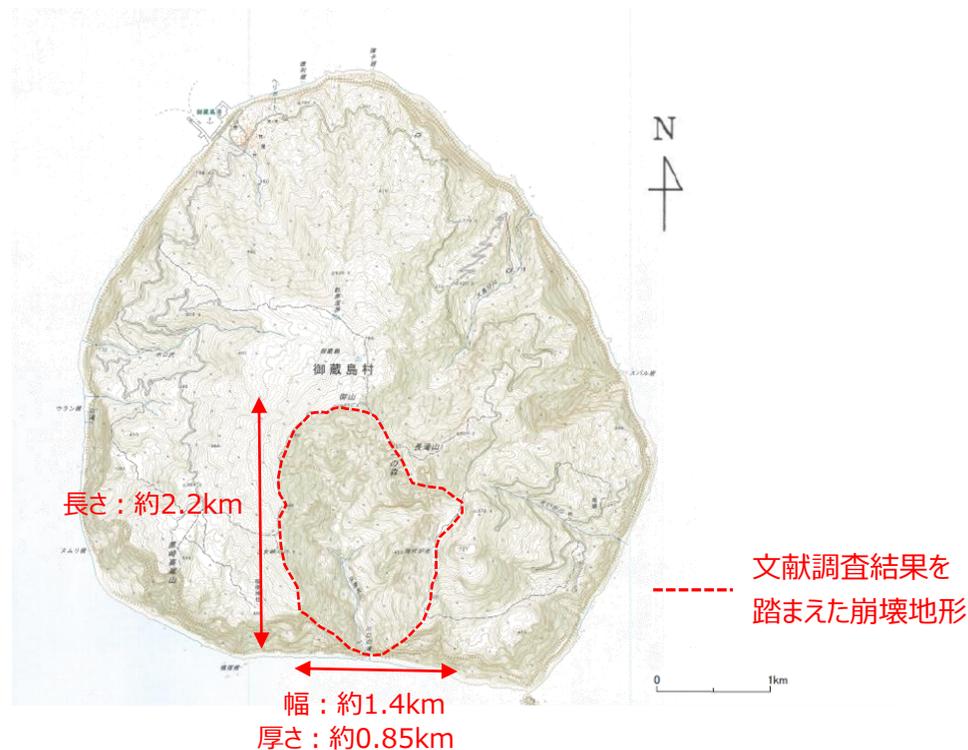
御蔵島の地形図

■ 山体崩壊地形は判読されなかったものの、文献調査結果を踏まえると岩屑なだれが発生した可能性は否定できない。ここで、崩壊地形は地形図より長さ約2.2km、幅約1.4km、厚さ約0.85kmとし、その形状を四角錐と仮定すると、崩壊体積は $2.2 \times 1.4 \times 0.85 \div 3 = 0.87\text{km}^3$ となる。
⇒**山体崩壊の規模を0.9km³と評価した。**

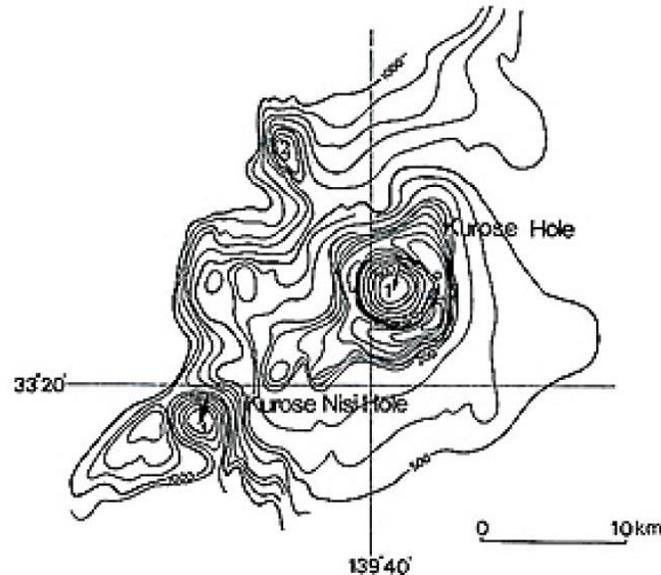
- 文献調査*1からは、黒瀬堆の山体崩壊に関する報告は認められなかった。
- 当社が実施した海底地形図(藤岡・斎藤(1992))を用いた地形判読調査*2からは、山体崩壊地形は判読されなかった。

図2 黒瀬西海穴と黒瀬海穴付近の海底海域
矢印は凹地を示す

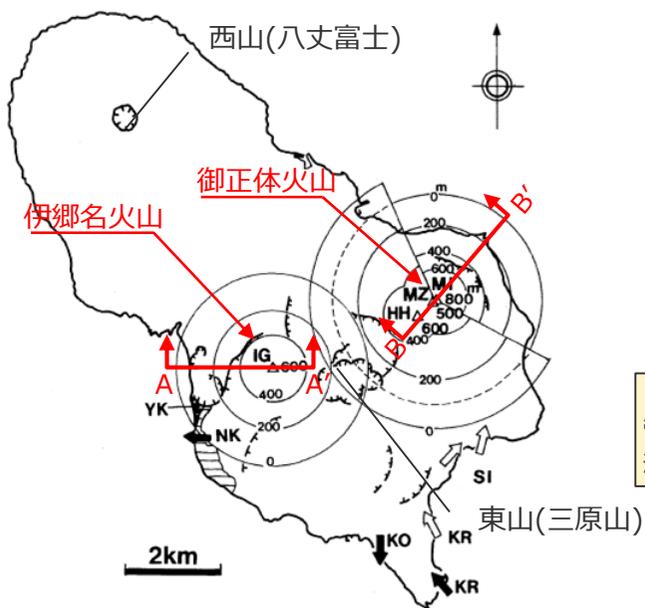
(菅(1998)を基に作成)
八丈島平面図

- 文献調査および地形判読調査結果を踏まえると、山体崩壊が発生した可能性が考えられる。下図より、山体崩壊が発生した可能性が報告されている伊郷名火山と御正体火山の推定崩壊体積は、それぞれ 0.31km^3 、 0.42km^3 である。
⇒**山体崩壊の規模を 0.5km^3 と評価した。**

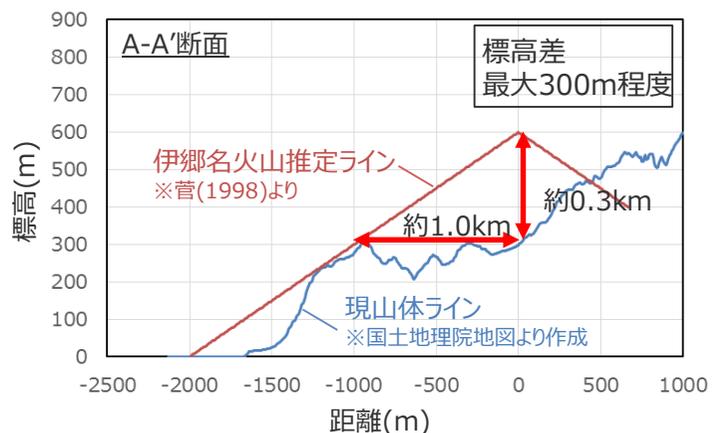
<伊郷名火山の山体崩壊体積>

菅(1998)より崩壊地形を高さ約0.3km、半径約1.0kmの円錐として想定すると、崩壊体積は $1.0^2 \times 3.14 \times 0.3 \div 3 = 0.31\text{km}^3$ となる。

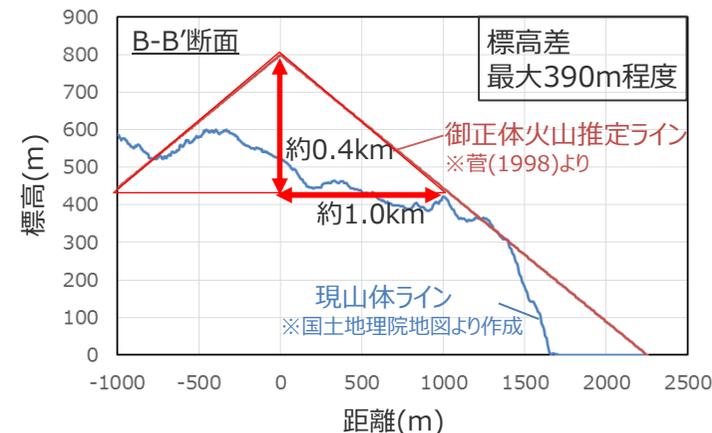
普通輝石・紫蘇輝石安山岩からなる御正体火山(一色, 1959)は、傾斜19度の山体斜面と南西に開いたカルデラを持つ。噴出物が露出する御正体根周辺の海食崖へは、陸上からは接近できない。東京都水産試験場の堀井善弘氏が海上から撮影したビデオ映像によると、海食崖には1枚の厚さが10~40mの安山岩溶岩が数枚露出し、それらを幅数10cm~4mの多数の岩脈が貫いている。これらの厚い安山岩溶岩流は、地形でも明瞭である(図6-6)。必従谷のパターンから、御正体火山は海面上の直径が約4.5km、標高は約800mであったと推定される(図5)。

<御正体火山の山体崩壊体積>

菅(1998)より崩壊地形を高さ約0.4km、半径1.0kmの円錐として想定すると、崩壊体積は $1.0^2 \times 3.14 \times 0.4 \div 3 = 0.42\text{km}^3$ となる。

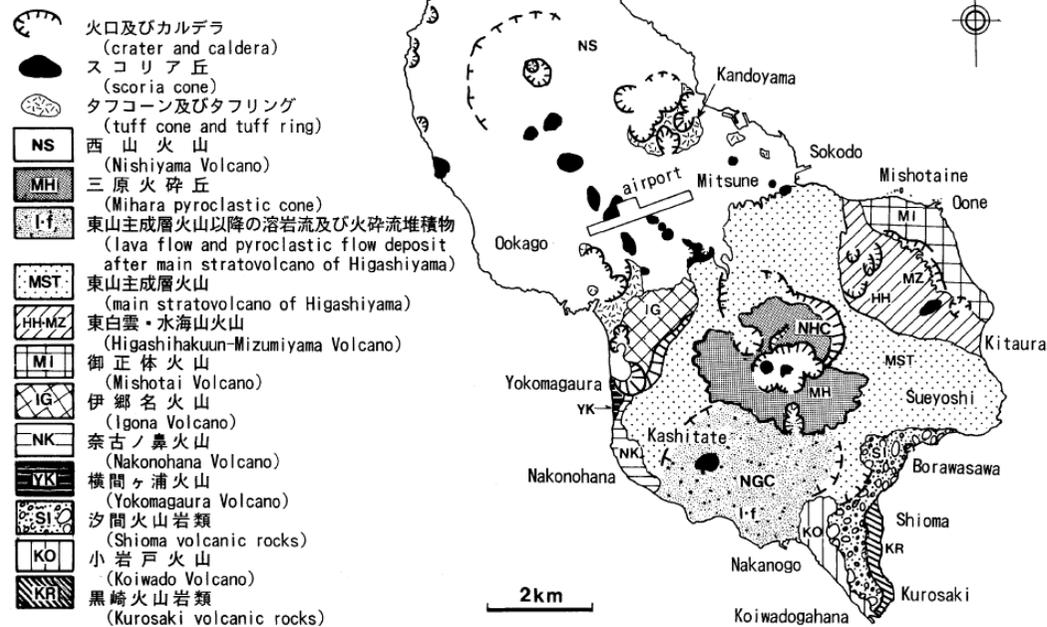
八丈島の地質概略図

図4 八丈島火山群の地質概略
NHC: 西白雲山カルデラ NGC: 中之郷カルデラ

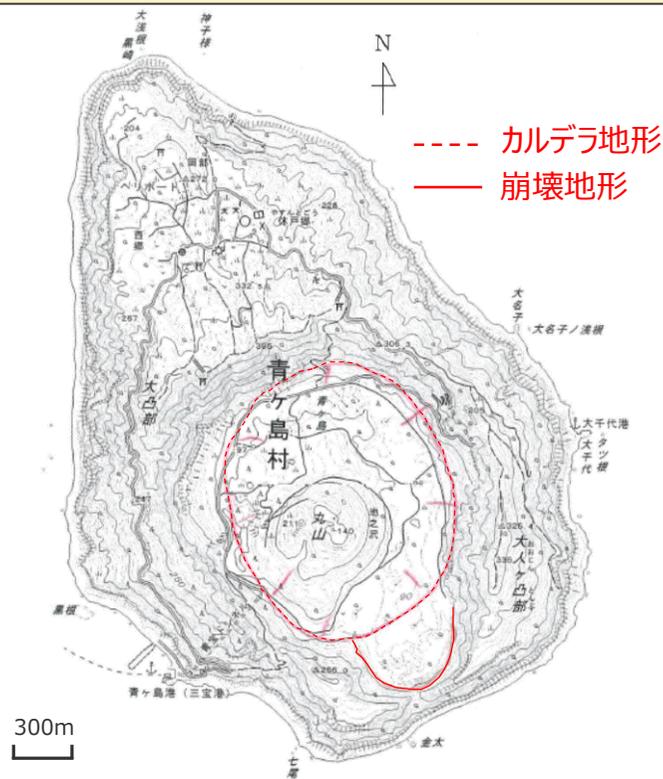
- 文献調査および地形判読調査結果から、山体崩壊が発生した可能性が考えられる。ここで、山体崩壊の規模は最大でも池の沢火口の体積と同等と考えられる。崩壊地形は高田ほか(1994)より長さ1.7km、幅1.5km、厚さを0.4kmとし、その形状を四角錐と仮定すると、崩壊体積は $1.7 \times 1.5 \times 0.4 \div 3 = 0.34 \text{ km}^3$ 程度となる。
⇒**山体崩壊の規模を0.4km³と評価した。**

およそ3000-2400年前の間に上記の南東部の火口状凹地の上部を、多くのユニットからなる溶岩流および降下スコリアが埋めた(金太ヶ浦溶岩)(第4図)。主として玄武岩溶岩の活動であるが、安山岩溶岩の噴出も起こった。一方、青ヶ島東部および北部では、多量のスコリアと少量の火山豆石が降下した(休戸郷降下堆積物)(第5図)。金太ヶ浦溶岩に関連した岩脈は、北北東の走向が卓越している。金太ヶ浦溶岩と休戸郷降下堆積物の推定総噴出量は、 0.6 km^3 程度であろう。次に岩屑なだれが発生し(流坂岩屑なだれ堆積物)、最終的に現在の池の沢火口(径1.7km×1.5km、深さ300m以上)が形成されたとされている。

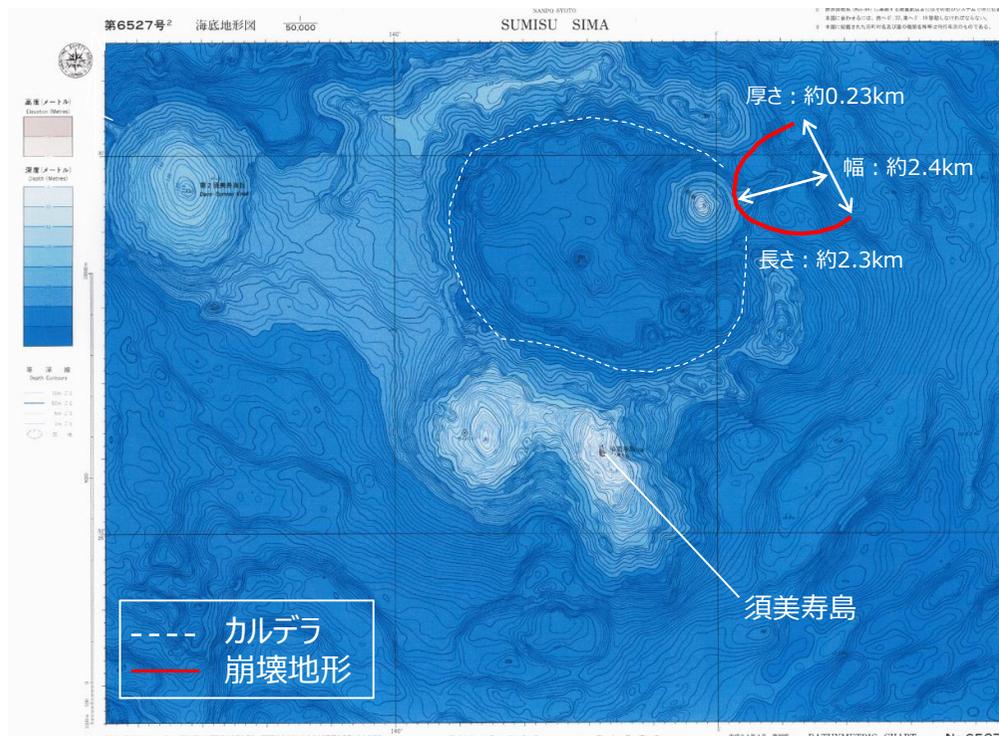
須美寿島海底地形図

- 地形判読調査より山体崩壊地形が確認され、山体崩壊により岩屑なだれが発生した可能性が考えられる。ここで、崩壊地形は地形図より長さ約2.3km、幅約2.4km、厚さ約0.23kmとし、その形状を四角錐と仮定すると、崩壊体積は $2.3 \times 2.4 \times 0.23 \div 3 = 0.42 \text{ km}^3$ となる。
⇒**山体崩壊の規模を 0.5 km^3 と評価した。**

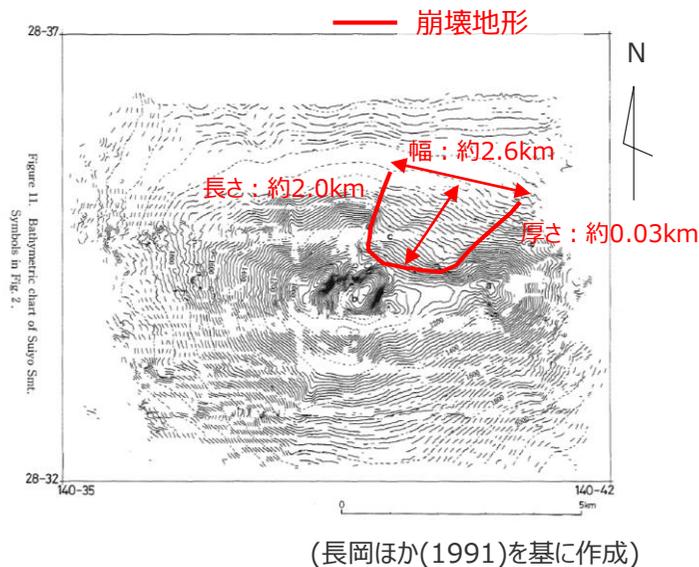
水曜海山の海底地形図

■ 文献調査より山頂部の北東斜面に崩壊地形が確認され、山体崩壊地形も判読されているため、山体崩壊により岩屑なだれが発生した可能性が考えられる。地形図より、崩壊地形は、長さ約2.0km、幅約2.6km、厚さ約0.03kmとし、その形状を四角錐と仮定すると、崩壊体積は $2.0 \times 2.6 \times 0.03 \div 3 = 0.052 \text{ km}^3$ となる。
⇒**山体崩壊の規模を0.06km³と評価した。**

水曜海山の西峰は長径が約15kmの東西に延びる楕円を底面とする円錐型火山で、水深860m、940m、1000mの三つのピークを持つ主峰とその東に接する水深1100mの寄生火山 (Fig.11a) からなっている。主峰には、前述の三つのピークを外輪山とする長径1.5km、深さ500mのいびつなカルデラが認められた (Fig.11b)。さらに、その北東側の斜面には馬蹄形の浅くて幅のある谷があり (Fig.11c)、かつて山頂部の北東斜面が崩壊したことを示している。これらの地形の切り合いの関係から、円錐型火山体→北東斜面の崩壊→山頂部のカルデラの形成という地史が読み取れる。

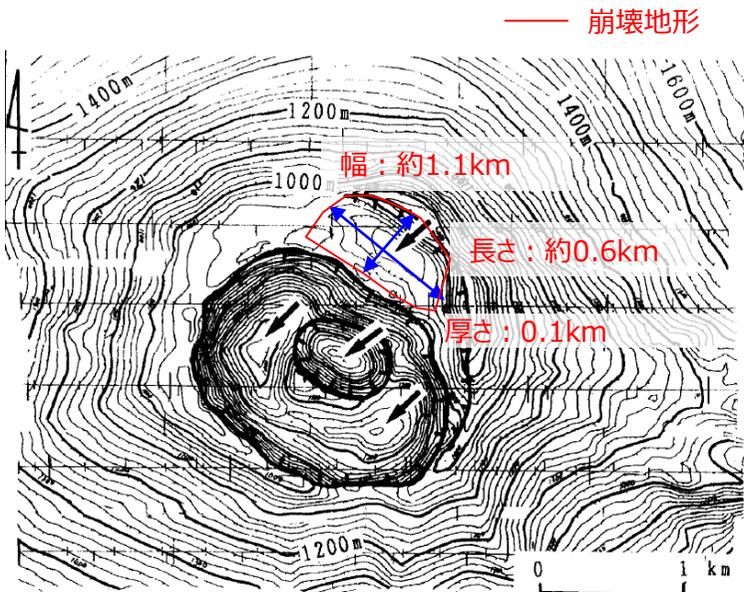
木曜海山の海底地形図

■ 山体崩壊地形は判読されなかったものの、文献調査結果を踏まえると岩屑なだれが発生した可能性は否定できない。ここで、崩壊地形は地形図より長さ約0.6km、幅約1.1km、厚さ約0.1kmとし、その形状を四角錐と仮定すると、崩壊体積は $0.6 \times 1.1 \times 0.1 \div 3 = 0.022 \text{ km}^3$ 程度となる。
⇒**山体崩壊の規模を0.03km³と評価した。**

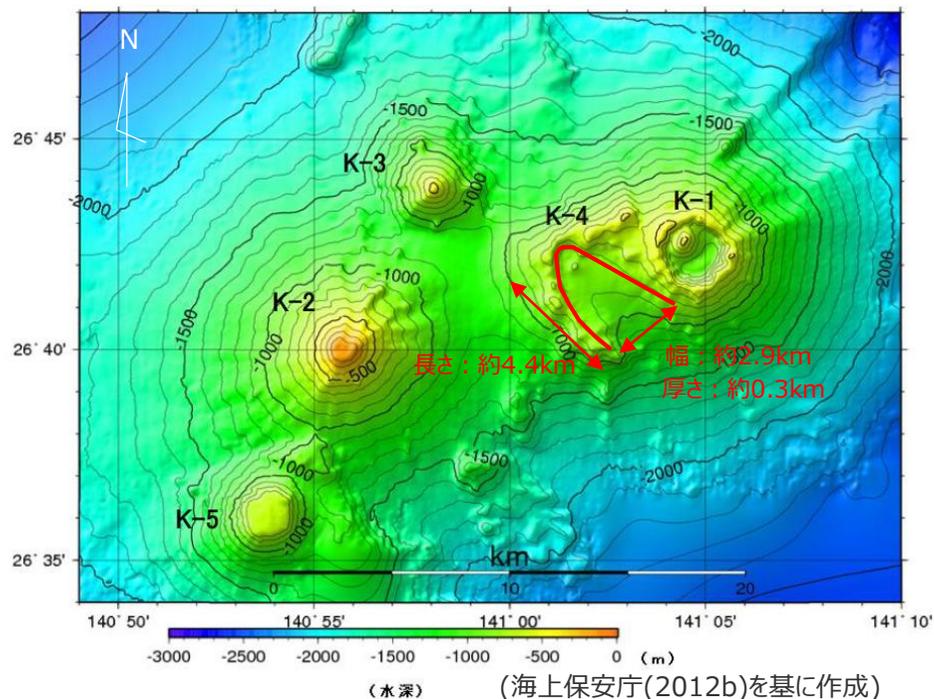
海形海山の海底地形図

- 地形判読調査より山体崩壊地形が確認され、山体崩壊により岩屑なだれが発生した可能性が考えられる。ここで、崩壊地形は地形図より長さ約4.4km、幅約2.9km、厚さ約0.3kmとし、その形状を四角錐と仮定すると、崩壊体積は $4.4 \times 2.9 \times 0.3 \div 3 = 1.28 \text{ km}^3$ 程度である。
⇒**山体崩壊の規模を1.3km³と評価した。**

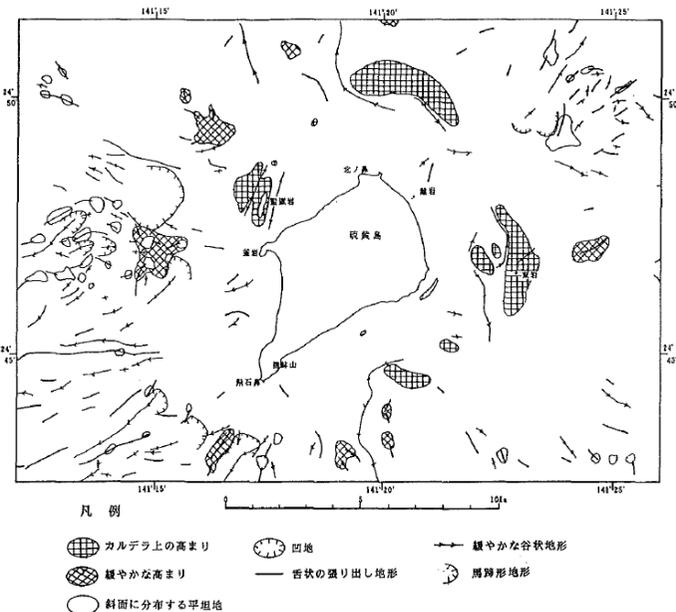
硫黄島周辺の地形解釈図

■ 文献調査の結果から馬蹄形をした地形の内、最も顕著なものが監獄岩西側に認められることから、山体崩壊により岩屑なだれが発生した可能性が考えられる。ここで、崩壊地形は渡辺(1994)で示される崩壊地形より長さ約1.9km、幅約2.4km、厚さ約0.3kmとし、その形状を四角錐と仮定すると、崩壊体積は $1.9 \times 2.4 \times 0.3 \div 3 = 0.46 \text{ km}^3$ 程度となる。
⇒**山体崩壊の規模を0.5km³と評価した。**

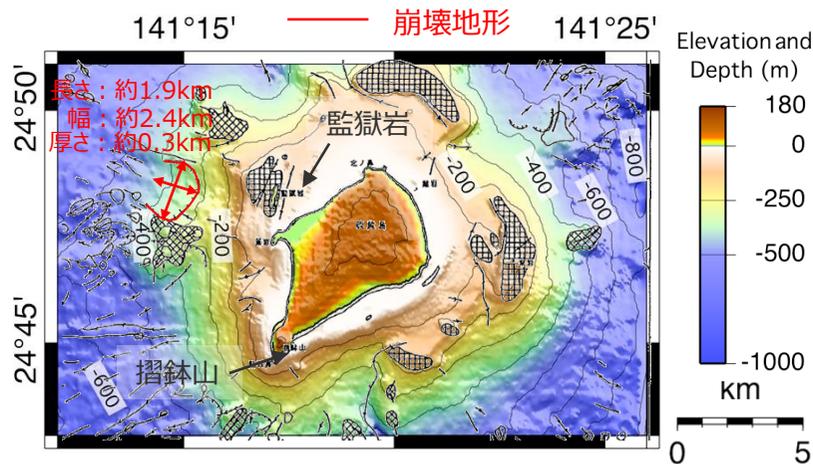
硫黄島の地形図

(硫黄島の海底地形図(海上保安庁 海域火山データベース)に地形解釈図(渡辺(1994))を重ね合わせたものに崩壊地形の大きさを加筆)

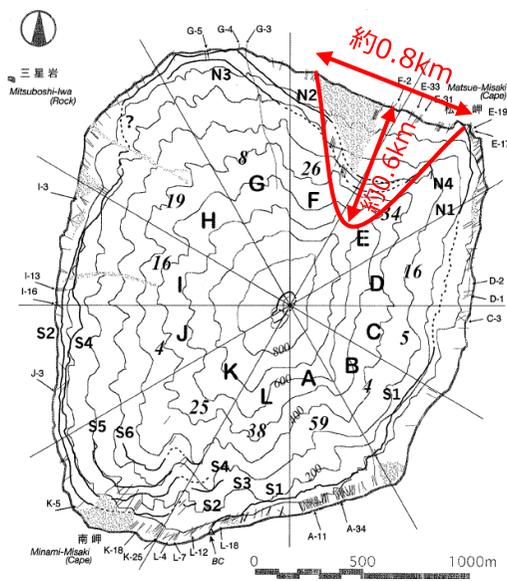
南硫黄島の岩脈、火砕物層、崩落、堆積物の分布

北東、松方岬西方には大規模な地すべり地形がある。標高550-600m付近を崩落崖頂点とする扇形に開いた地形を示し、その崩落堆積物は標高300m以下に認められ、海岸部では幅400m以上にわたって崩落堆積物が海食崖を形成している。標高150mより下では表層に植生の発達しない部分があり、未固結の堆積物を削ってガリーが発達する。堆積物にはジグソークラックを示す巨岩塊や破碎・変形しかけた岩脈を含む崩落以前の堆積構造をとどめる部分も見られる(図3A、B)。未固結ではあるが、海食崖が形成される程度には膠結している。また、さらに山頂側の上部、標高700-750m付近を頂部とする滑落崖も認められるが、その崩落堆積物は植生に覆われてほとんど確認できない。1978年国土地理院撮影の空中写真ではこの部分が山影で暗部となり、実体視が困難である。
