## (12) 能登半島周辺に分布する断層の地下深部における傾斜角

## 補足資料2. 2-2

### 断層oの地質調査データ

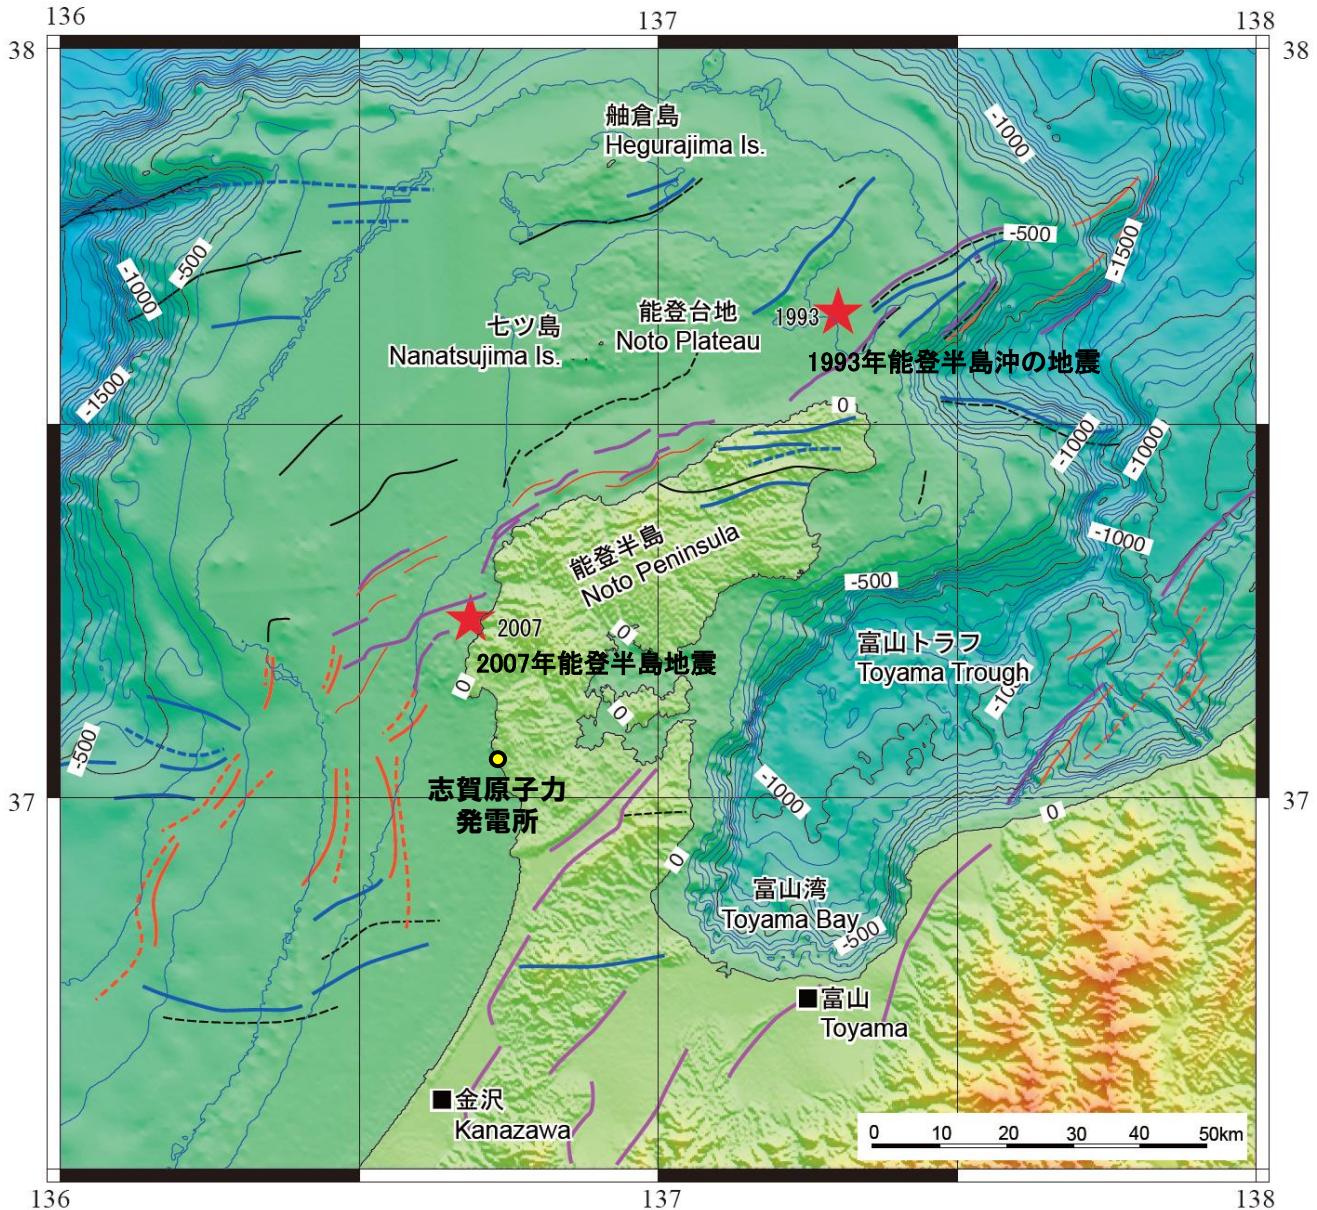
- 能登半島の北側から西側には、幅60km以上、水深500m以浅の平坦な台地状の海底が広がる。
- 能登半島の北側にはNE-SW走向の第四紀逆断層が分布し、西側にはN-S走向の第四紀背斜及び第四紀向斜が分布する。半島南部には、山地と平野境界にNE-SW方向に伸びる第四紀逆断層が分布するが、海域には延長していない。
- 尾崎(2010)によれば、能登半島において3回の大きな構造運動が示されている。

能登半島周辺の地形、地質構造(井上・岡村(2010)に加筆)

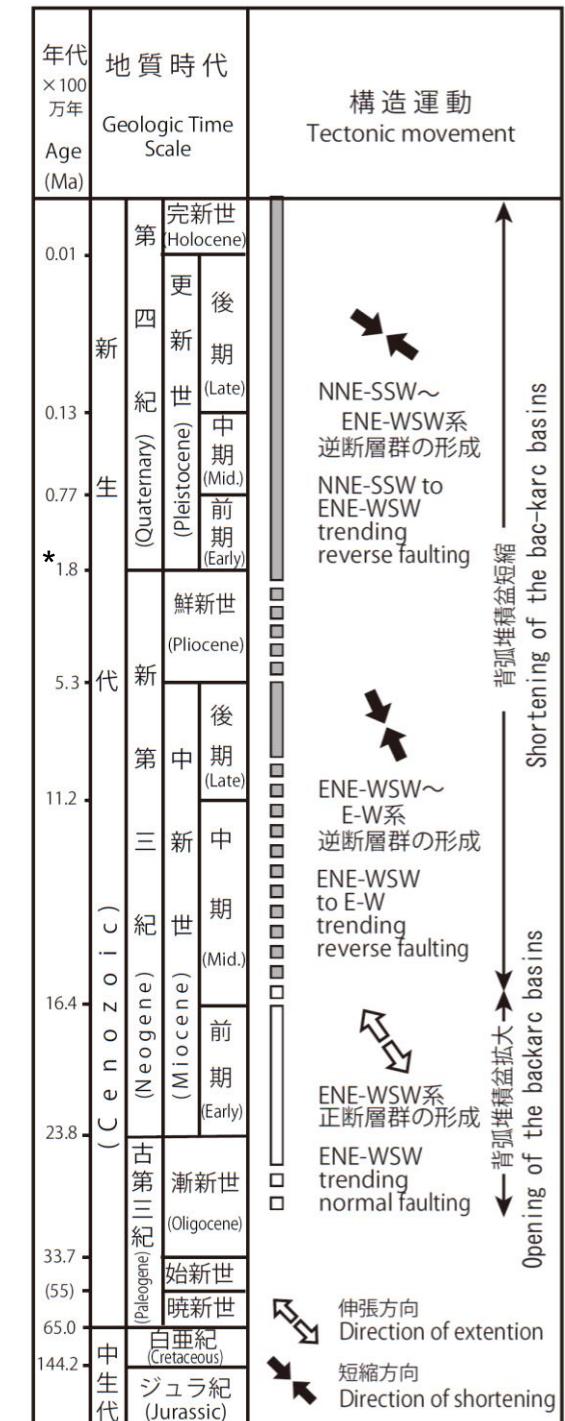
\*: 新第三紀/第四紀境界の年代については、日本第四紀学会(2010)により2.58Maに更新されている。

能登半島周辺の構造運動(尾崎(2010)を編集)

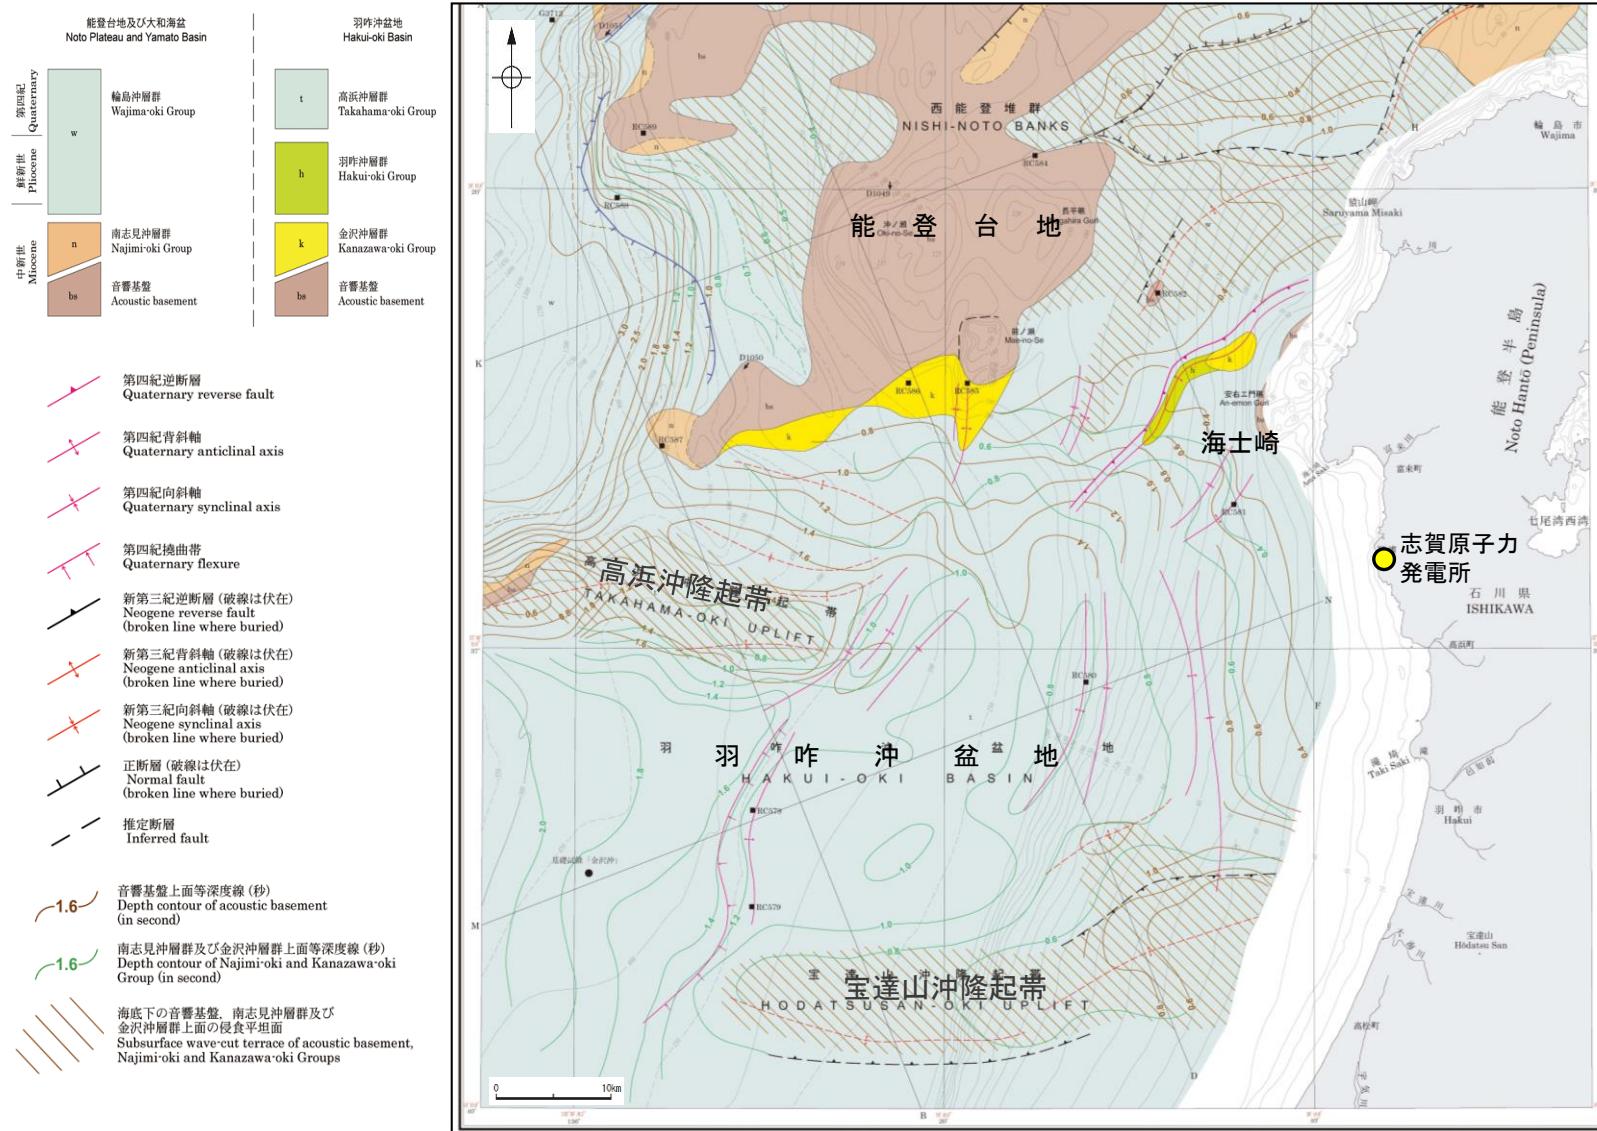
○岡村(2007a)は、能登半島西方海域の地質構造発達史に関して詳細に記載しており、関連する文献(岡村(2007b)及び岡村(2007c))を含めて、能登半島西方海域の地質構造発達史を以下のように整理した。

海底地質図 (岡村(2007a)に一部加筆)

### 前期中新世

- ・前期中新世を中心とした日本海拡大と同時に火成活動が活発化し、地殻の伸張によって広範囲に堆積盆地が形成された。
- ・能登半島は日本海拡大時に大きく沈降することはなかったが、東-西から東北東-西南西方向に伸びる小規模なリフトはいくつか形成されたと考えられる。

### 後期中新世

- ・後期中新世になって、東西から東北東-西南西方向の逆断層・褶曲が成長した。
- ・日本海拡大時に形成されたリフトは後期中新世に生じた南北圧縮によって変形し、断層・褶曲帯を形成している。
- ・ほぼ同時に能登台地全体が隆起し、浸食平坦面が形成された。
- ・羽咋沖盆地でも東西方向の2つの背斜構造(高浜沖隆起帯と宝達山沖隆起帯)が形成され、その山頂に浸食平坦面が形成された。
- ・褶曲の形成時にリフト南縁の正断層が逆断層として再活動した。
- ・これらの構造は鮮新世のはじめ頃までには完成したと考えられる。

### 第四紀

- ・日本列島全体に東西応力が広がり、南北から北東-南西方向の逆断層及び褶曲が成長してきた。
- ・第四紀の逆断層には、後期中新世の逆断層が再活動している逆断層と第四紀に新たに形成された逆断層とがある。
  - ・再活動している断層は、東北東-西南西から北東-南西方向に伸びる断層で、2007年能登半島地震の震源断層もそれに相当する。(東西方向の背斜構造には第四紀に再活動した様子は認められない。)
  - ・南-北に伸びる断層・褶曲群については、後期中新世には活動しておらず、第四紀になって活動し始めたと考えられる。これらの逆断層もかつての正断層が再活動したもの。

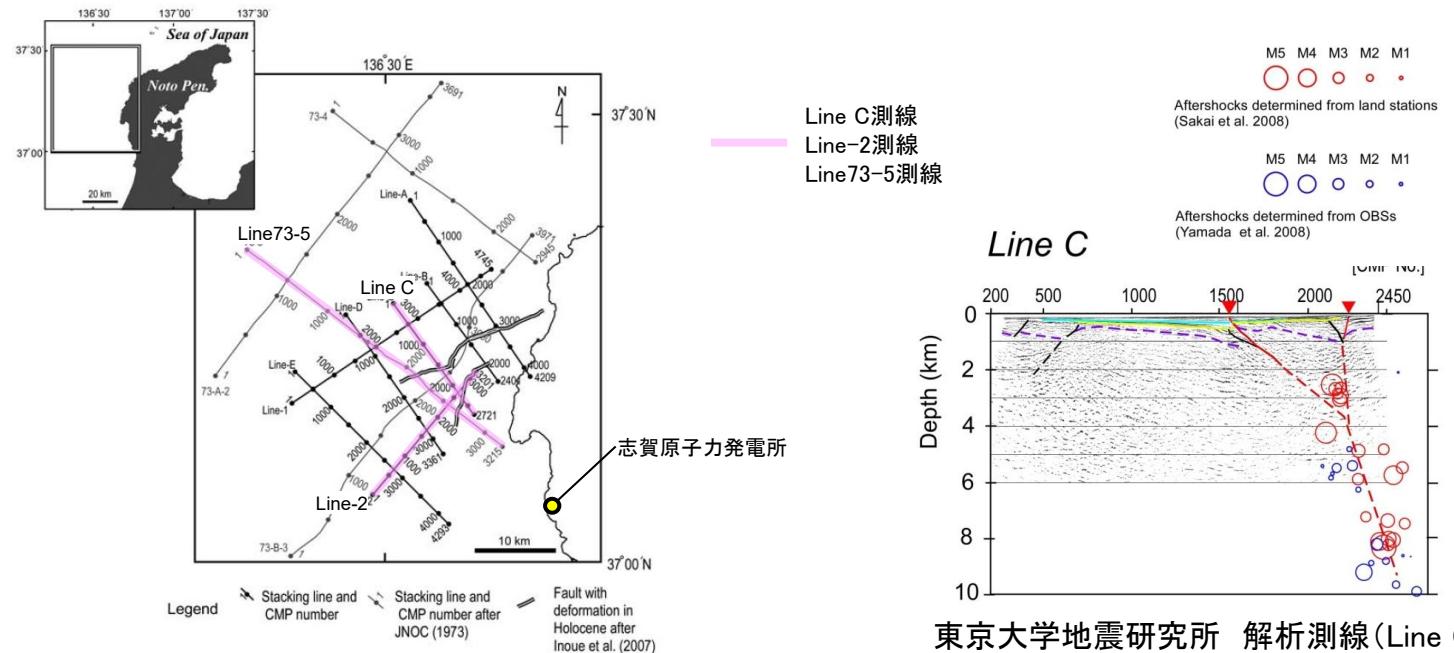
Fig. 1. Location of the seismic lines of the west of Noto Peninsula seismic survey.

東京大学地震研究所 解析測線 (Line-2)  
佐藤ほか(2007b)を編集

石油公団再解析測線 (Line73-5)  
佐藤ほか(2007b)を編集

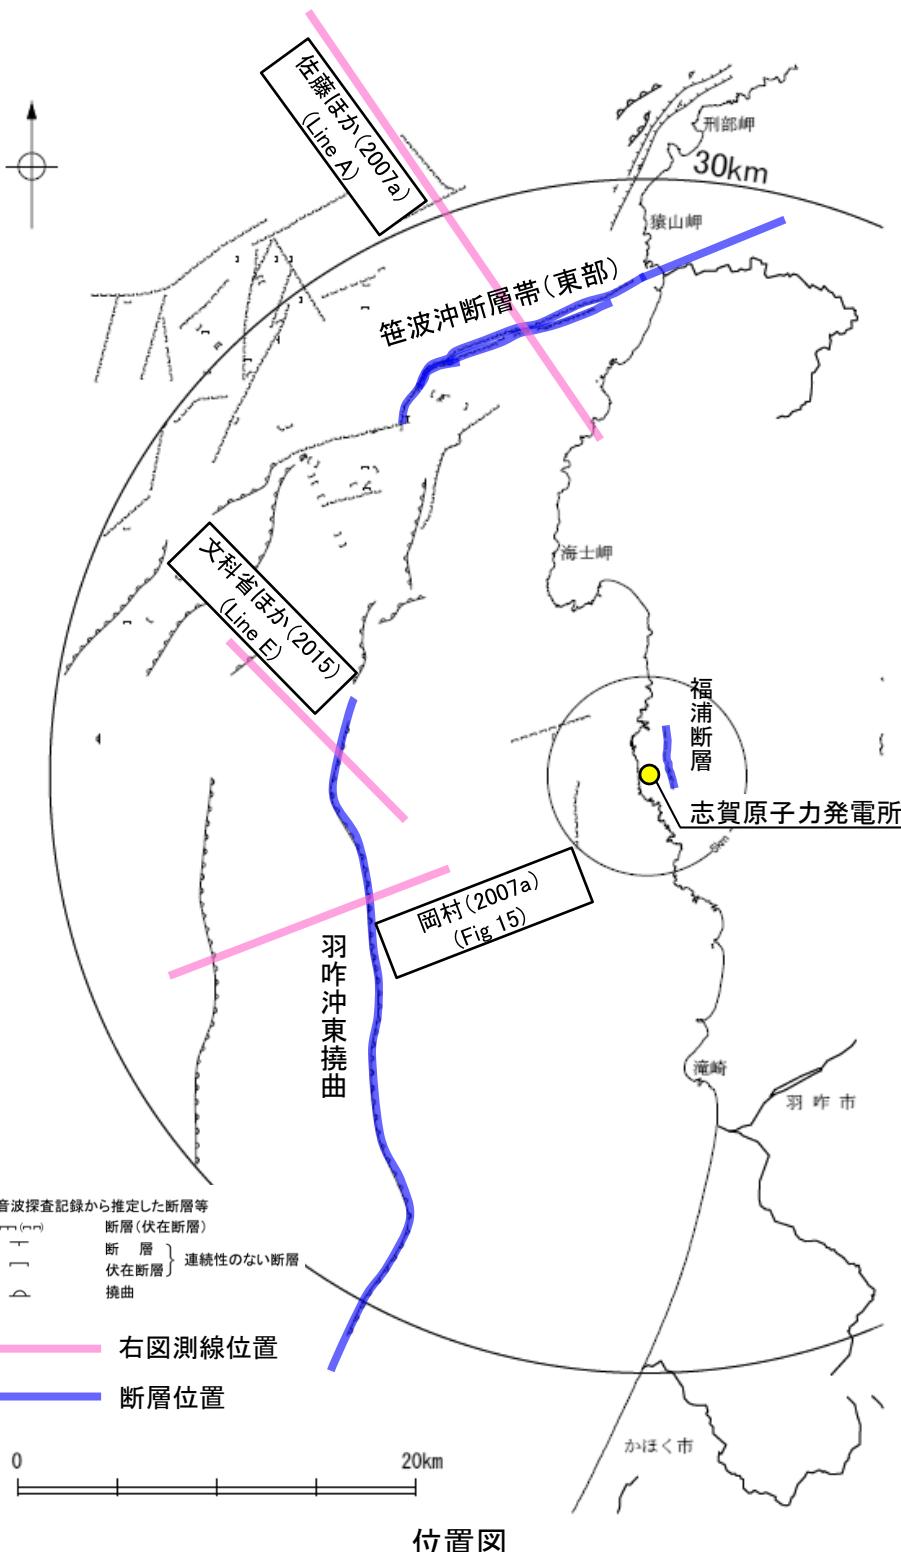
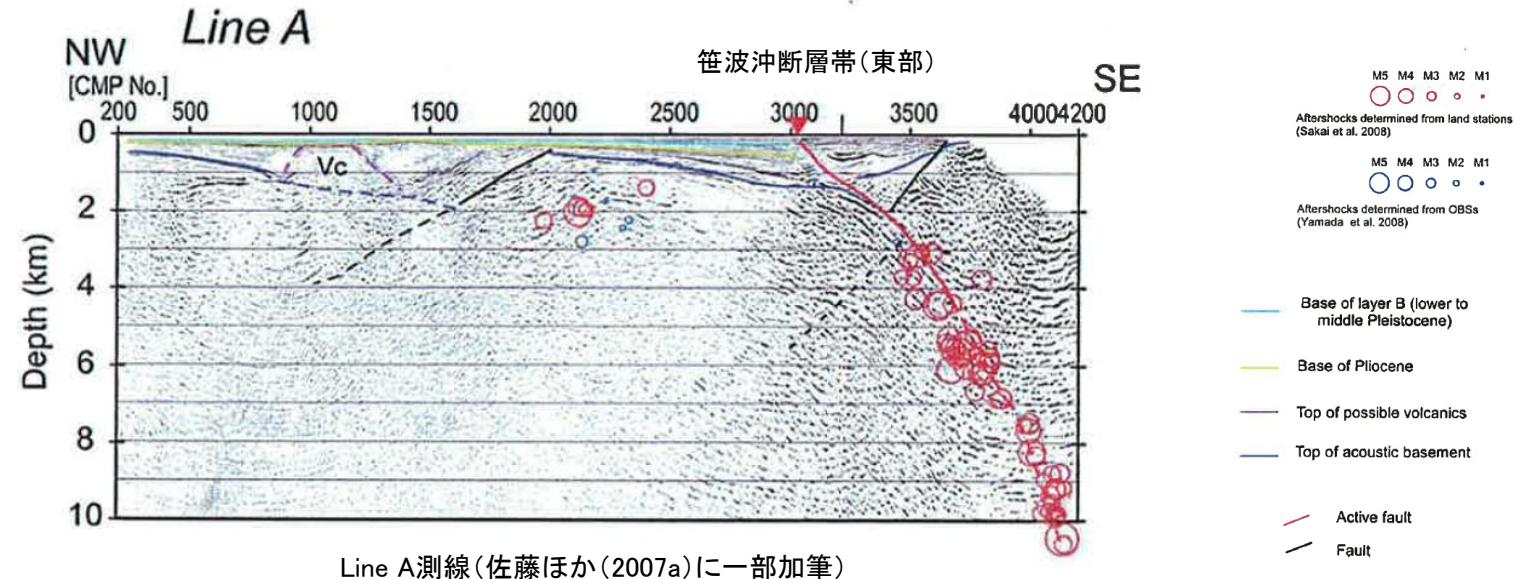
○NE-SW走向の代表的な活断層であり、能登半島地震の震源断層である笹波冲断層帯(東部)の地下深部における傾斜角は、反射法地震探査及び2007年能登半島地震の余震分布の結果から、約 $60^\circ$ とされている。

○N-S走向の代表的な活断層である羽咋冲東撓曲の地下深部における傾斜角は、反射法地震探査の結果から、約 $60^\circ$ とされている。

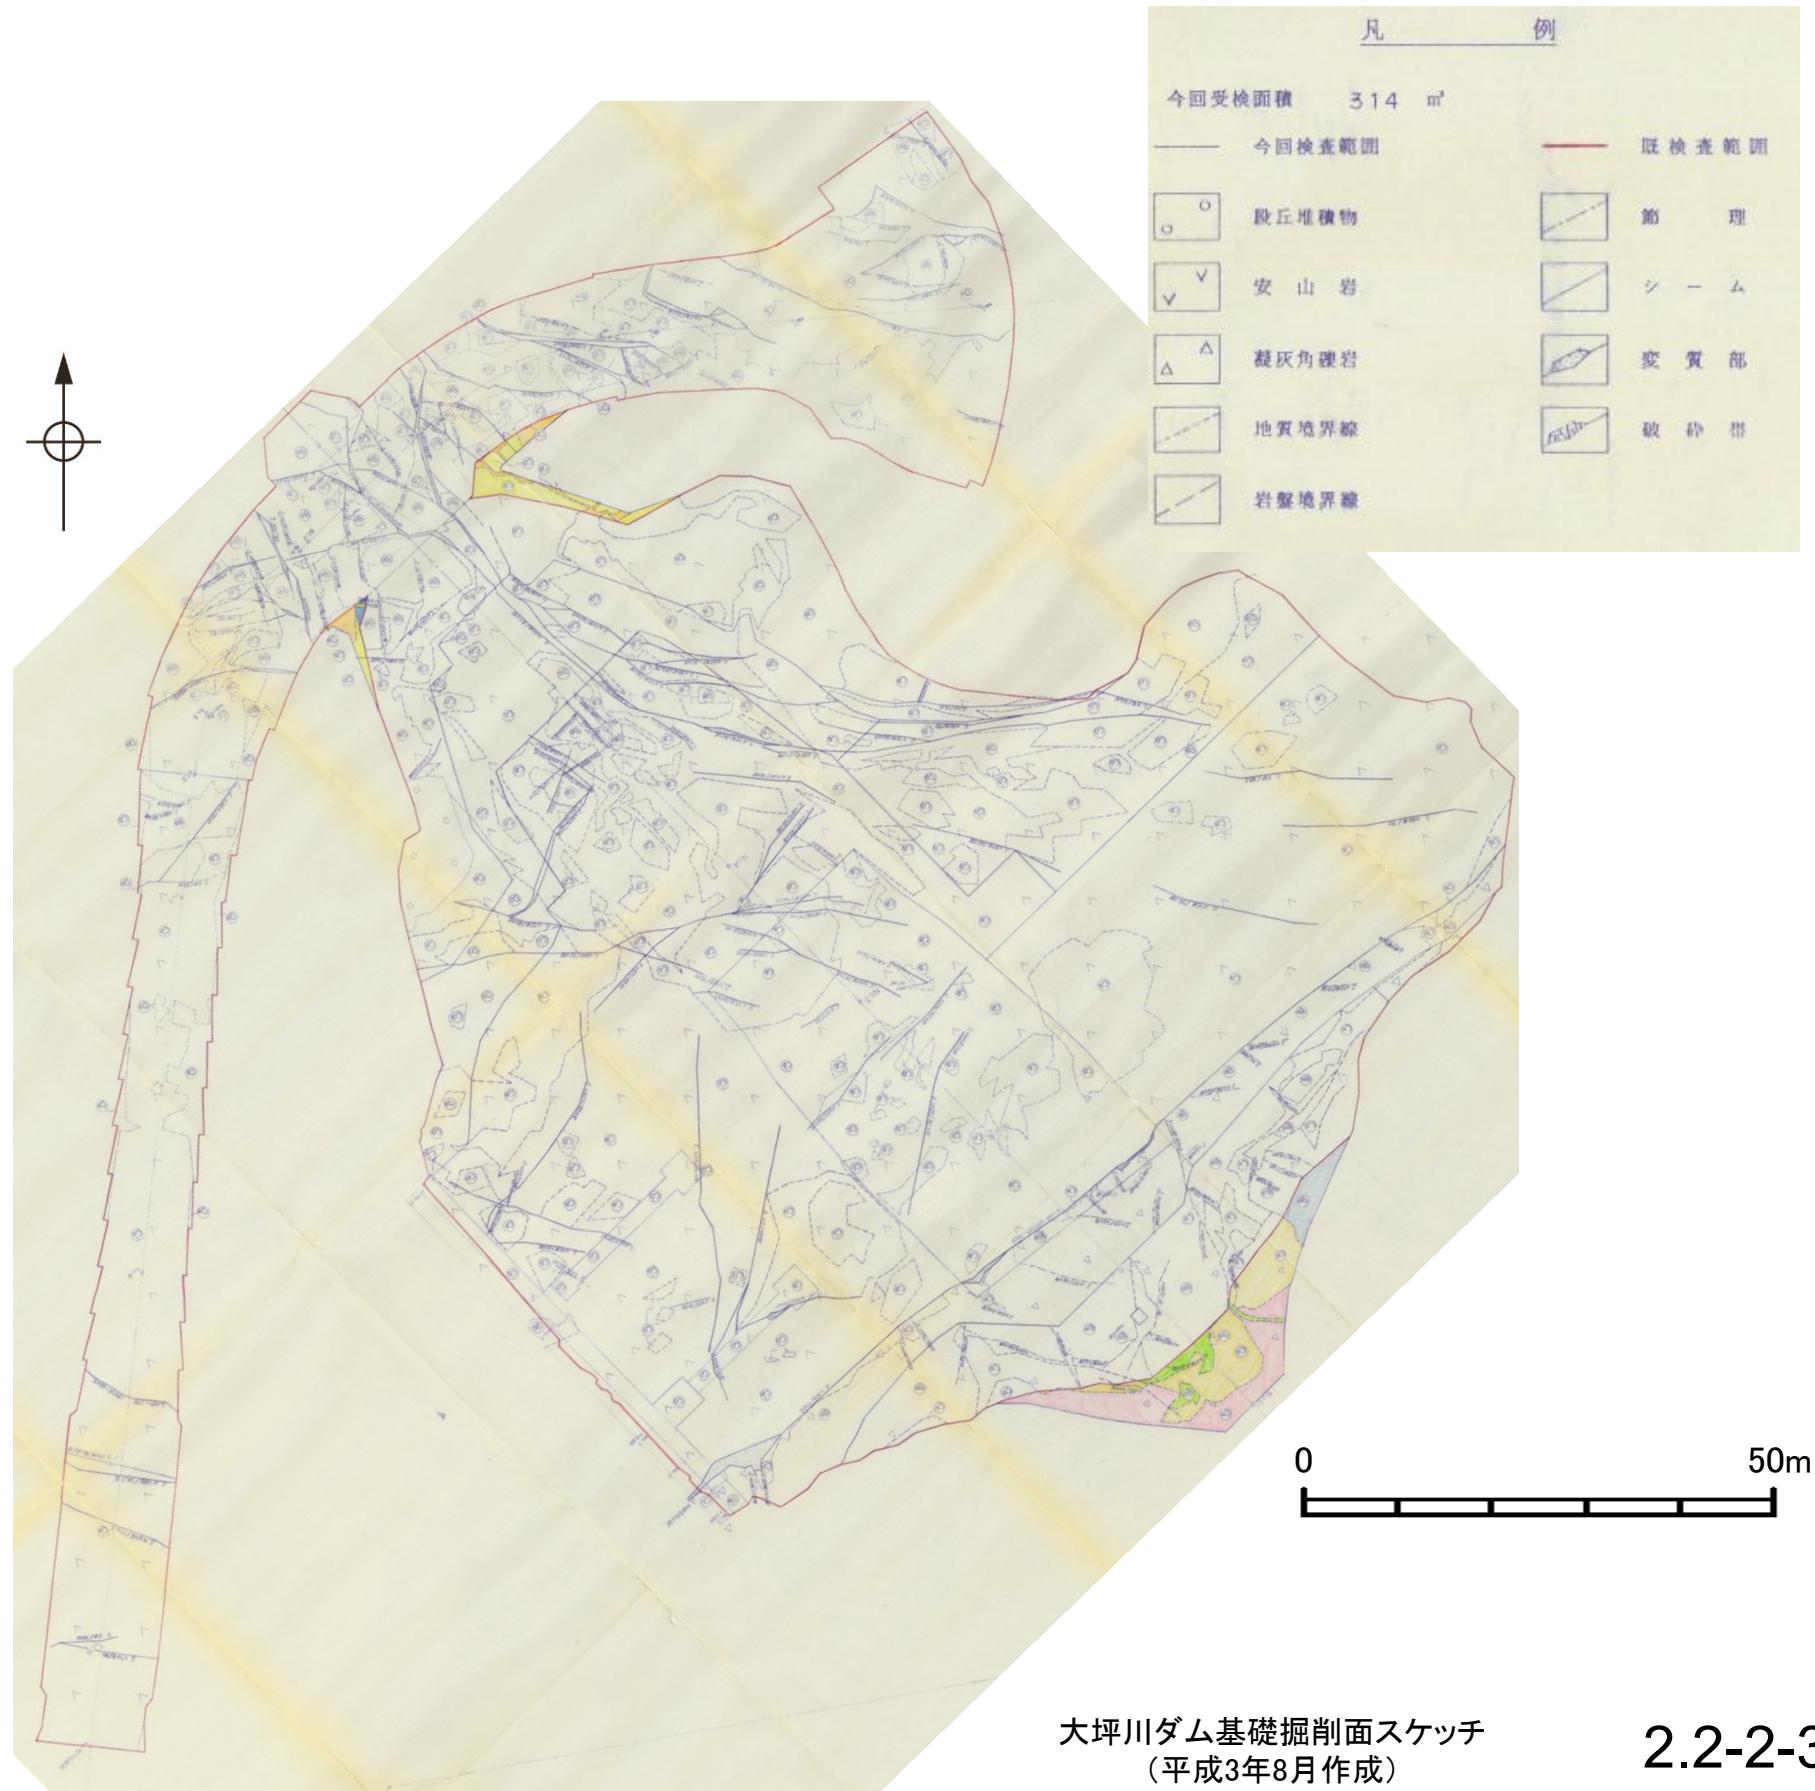
大坪川ダム基礎掘削面スケッチ  
(平成3年8月作成)

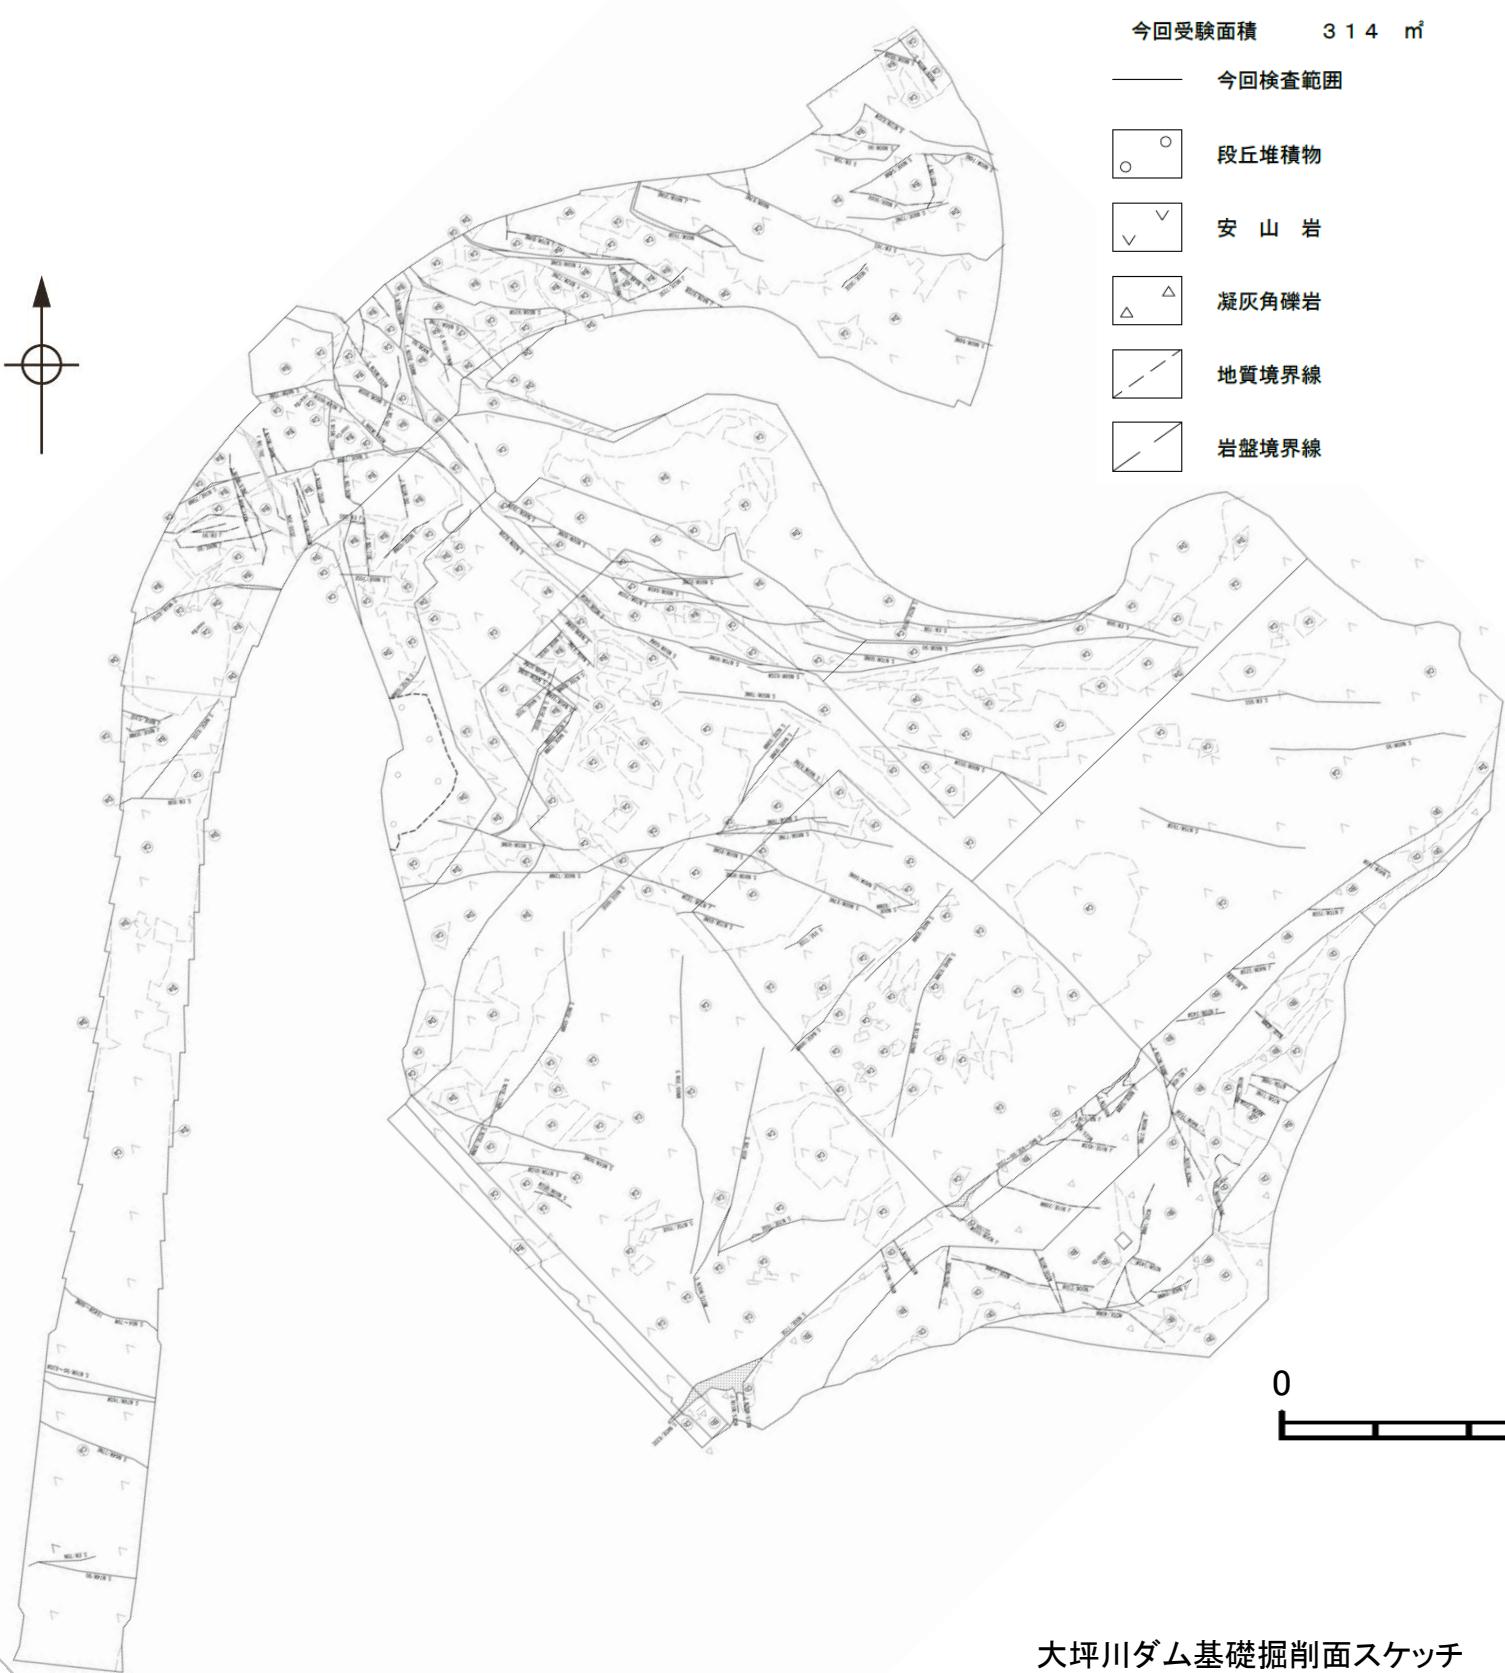
# 大坪川ダム基礎掘削面 地質観察結果(トレース図)

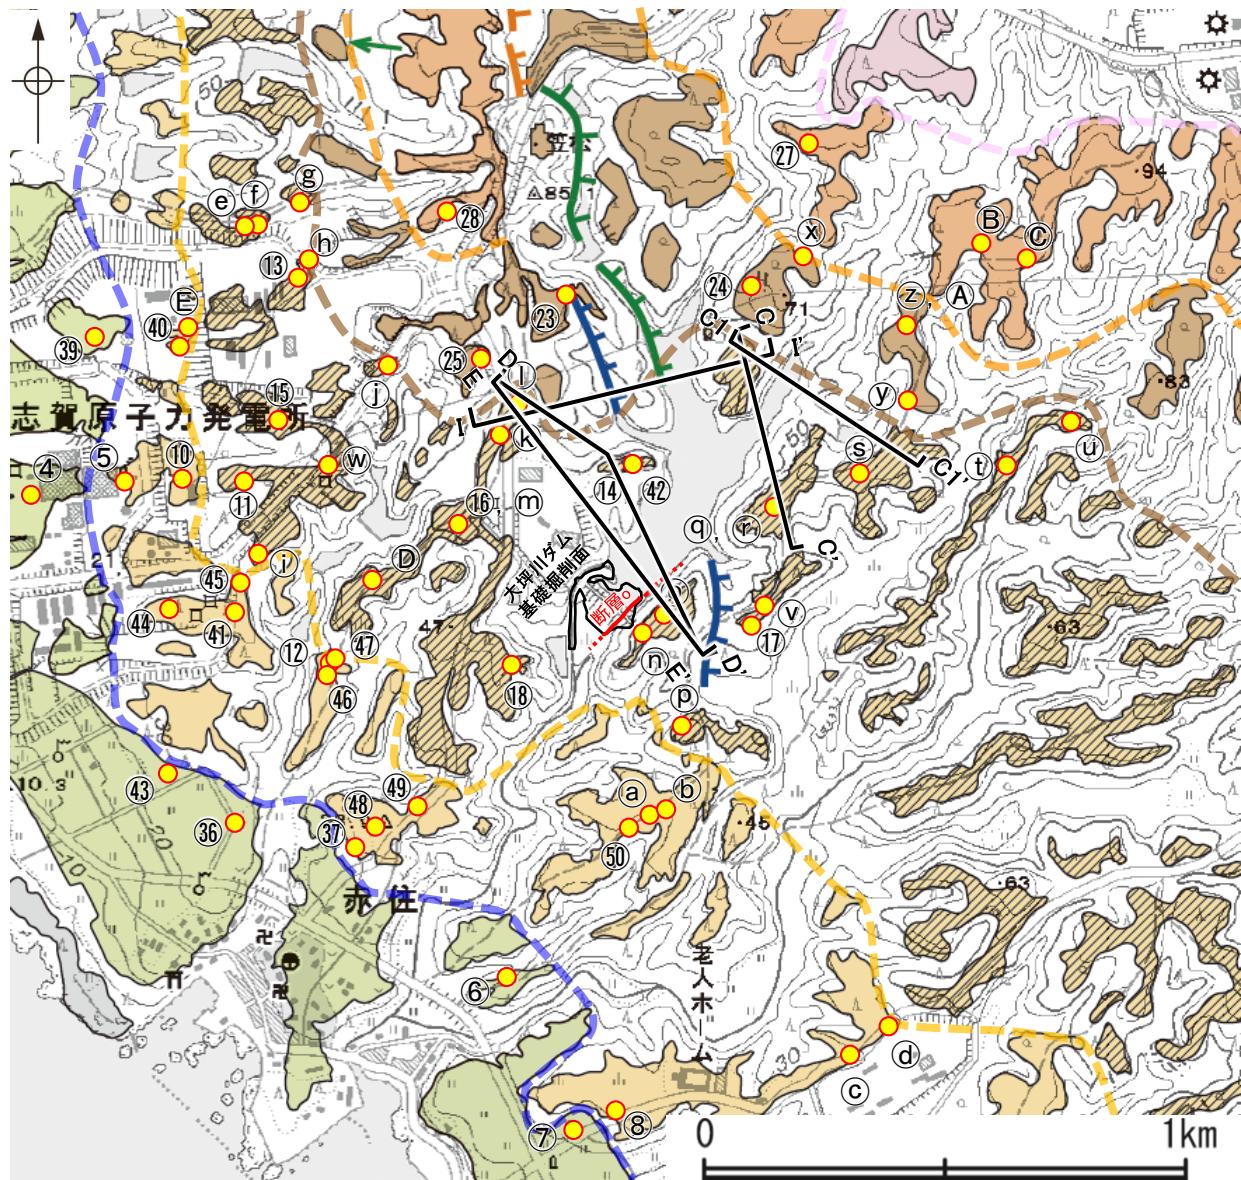
○第1105回審査会合において示していたC-C', D-D', E-E'断面は、旧汀線と斜交しており、段丘面の海側への傾斜を考慮していない断面であること、C1-C1', I-I'断面は、段丘面が離水後の侵食や改変の影響を大きく受けていると考えられることから、高度比較断面から除外した。

段丘面分布図

※の段丘面が離水後の侵食や改変の影響を大きく受けていると考えられることから、検討断面から除外した

旧汀線と斜交しており、段丘面の海側への傾斜を考慮していない断面であることから、検討断面から除外した。

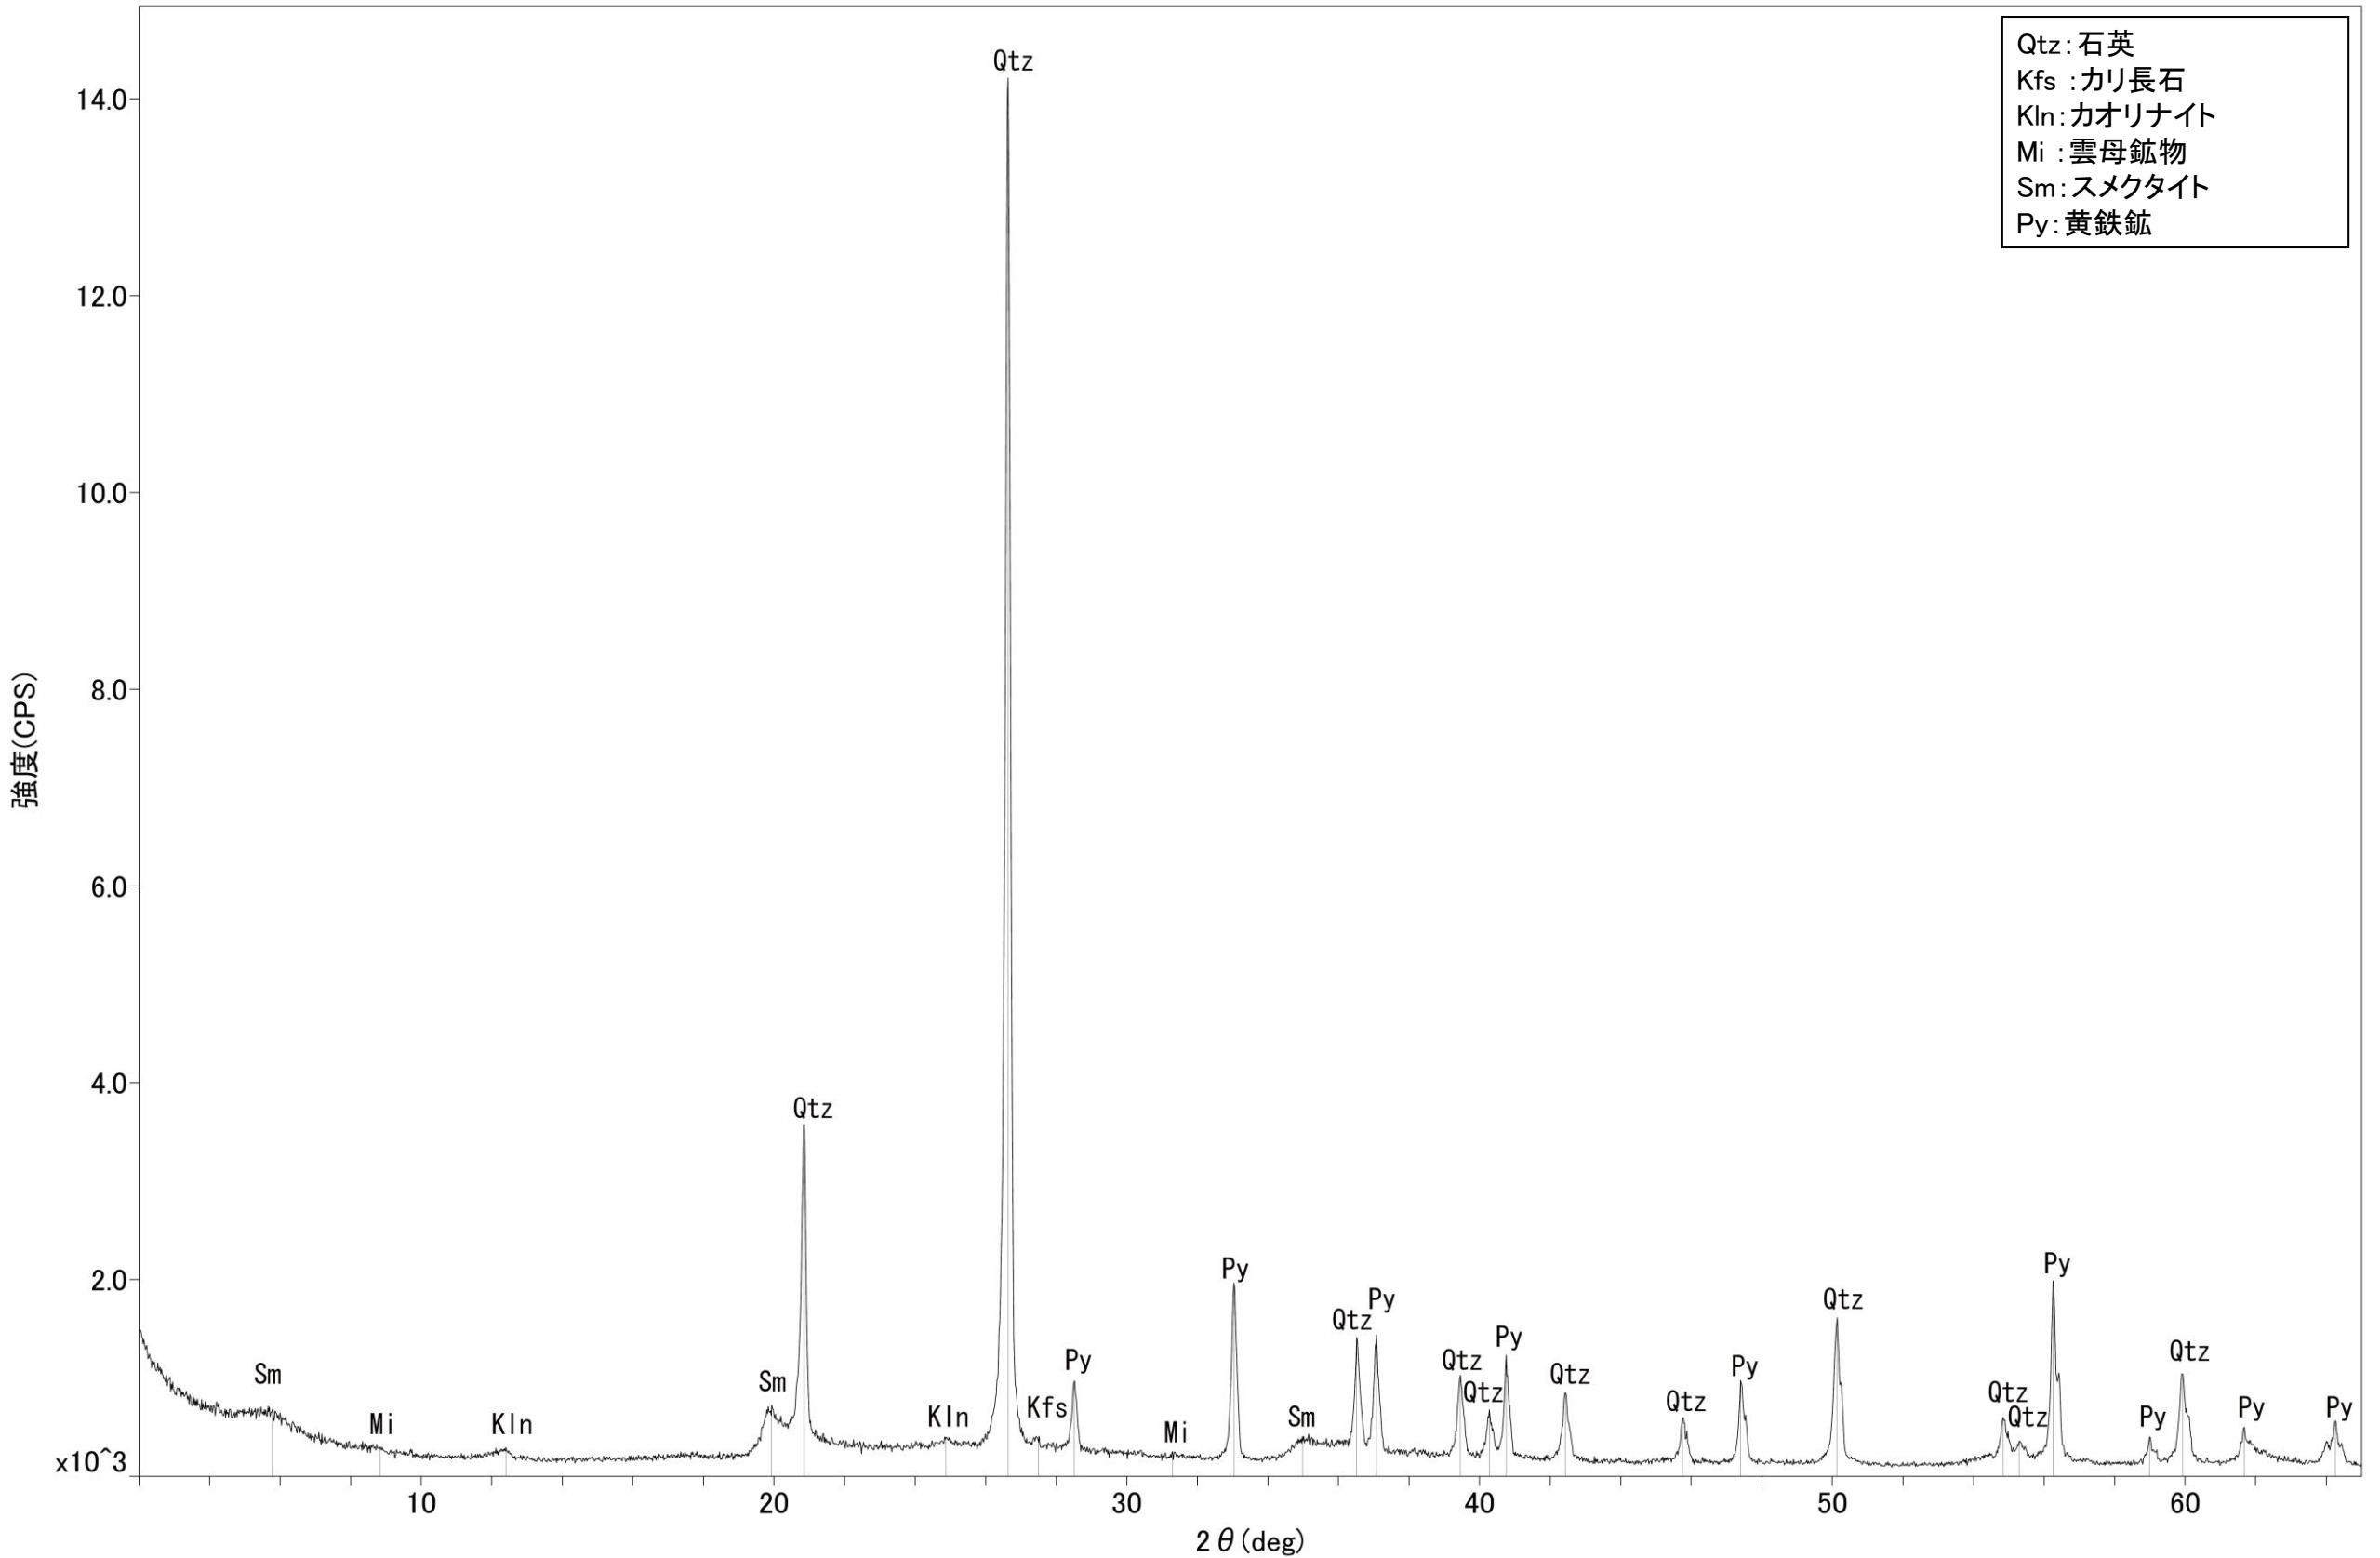
# OS-5.5''孔 -X線回折チャート 不定方位-

Qtz: 石英  
Kfs : カリ長石  
Kln : カオリナイト  
Mi : 雲母鉱物  
Sm : スメクタイト  
Py : 黄鉄鉱

回折チャート 不定方位

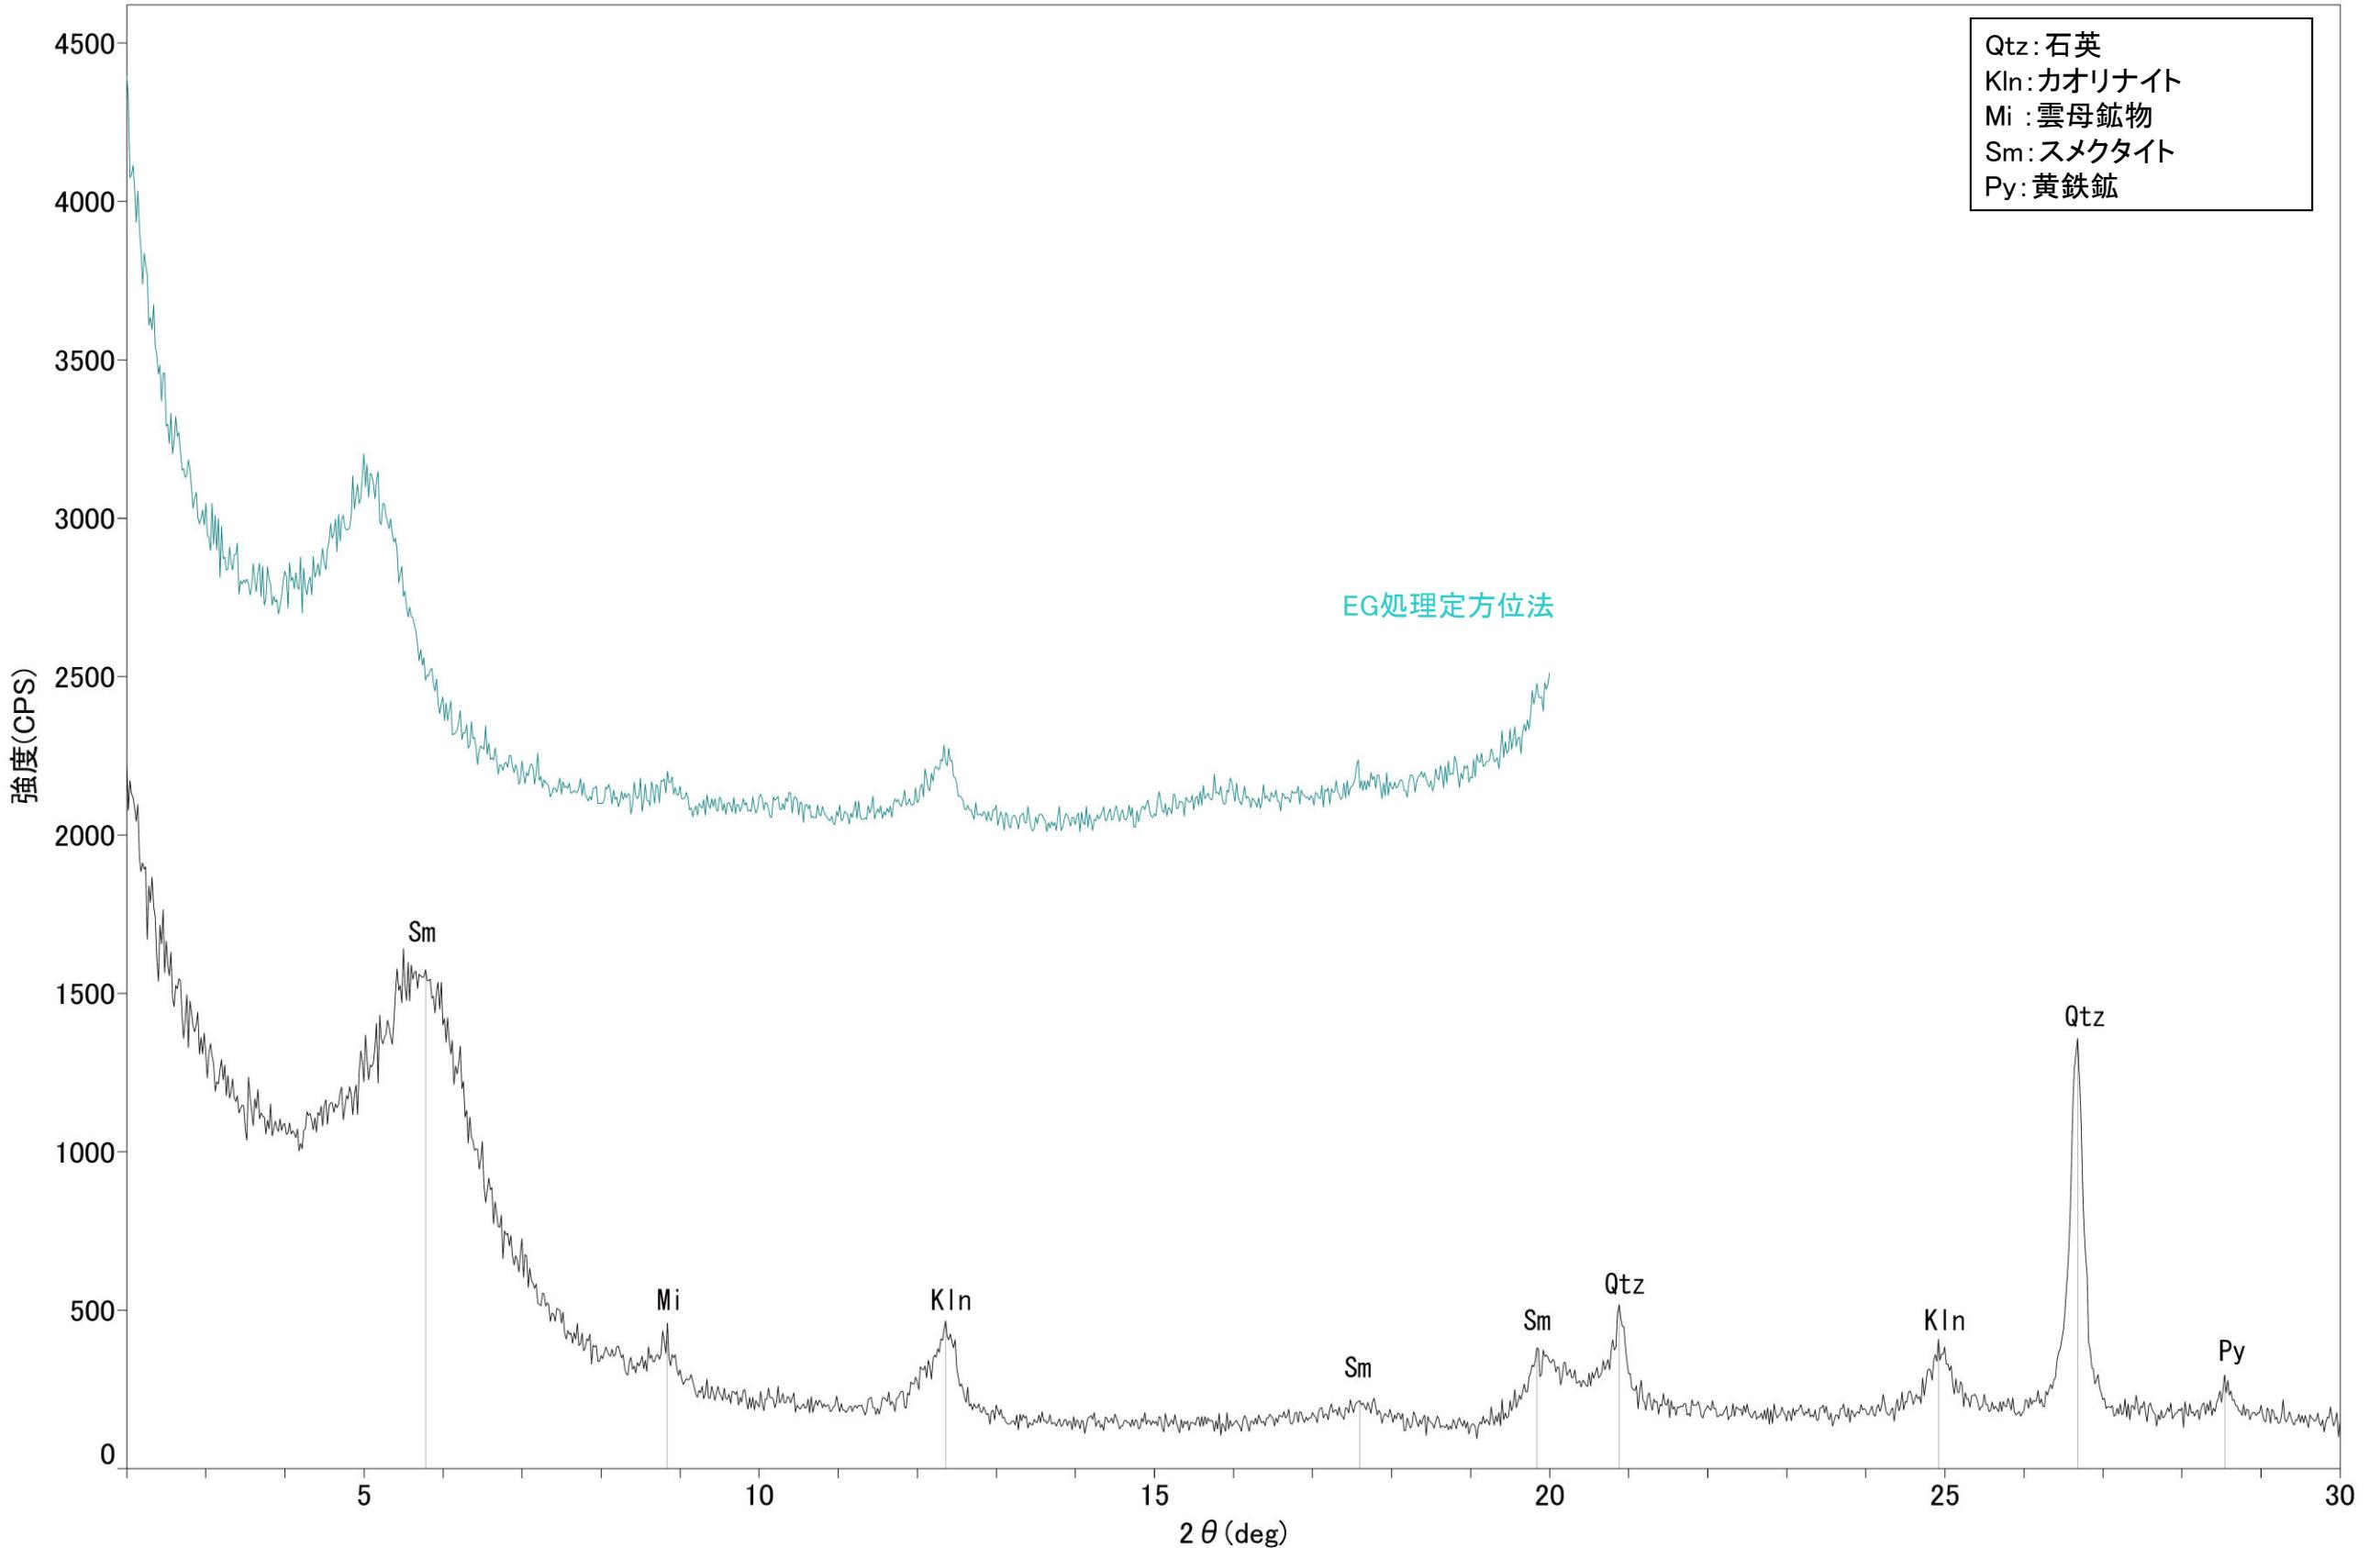
# OS-5.5'' 孔 —X線回折チャート 定方位 EG処理—

Qtz: 石英  
Kln: カオリナイト  
Mi : 雲母鉱物  
Sm: スメクタイト  
Py: 黄鉄鉱

回折チャート 定方位(EG処理も合わせて表示)
