## (12) 能登半島周辺に分布する断層の地下深部における傾斜角

## 補足資料2. 2-2

### 断層oの地質調査データ

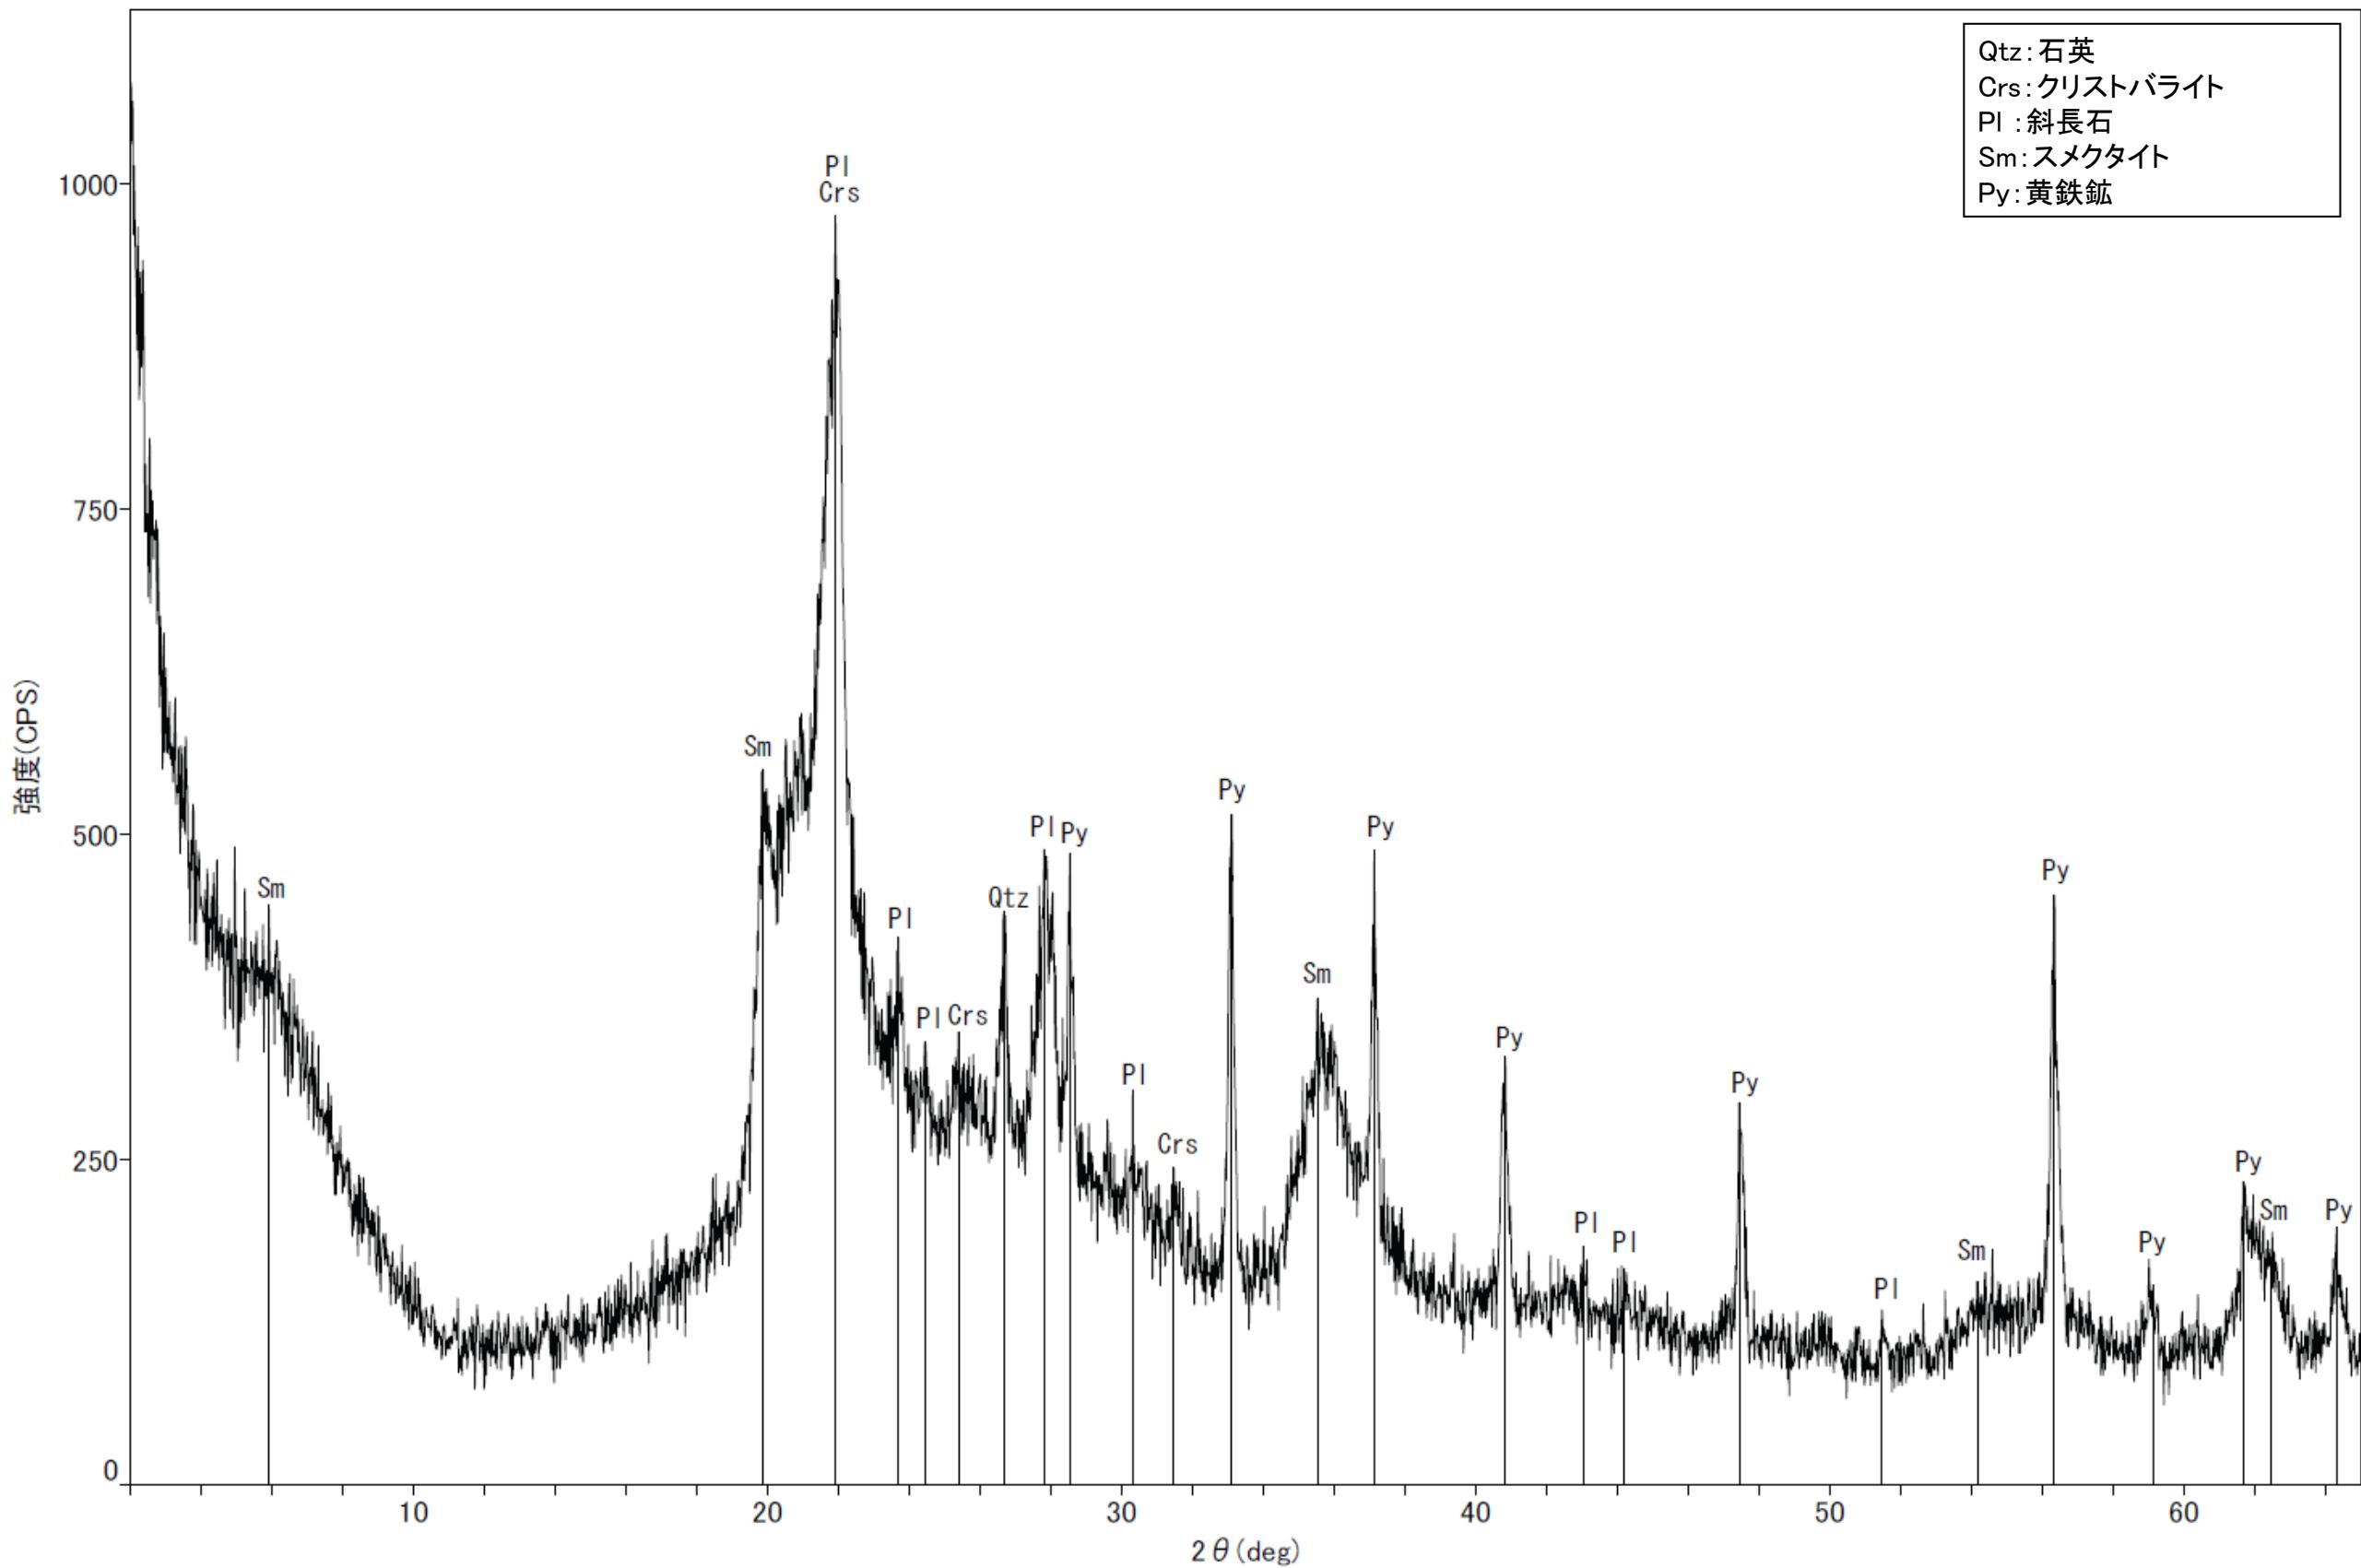
# OS-7孔 X線回折チャート 不定方位

回折チャート 不定方位

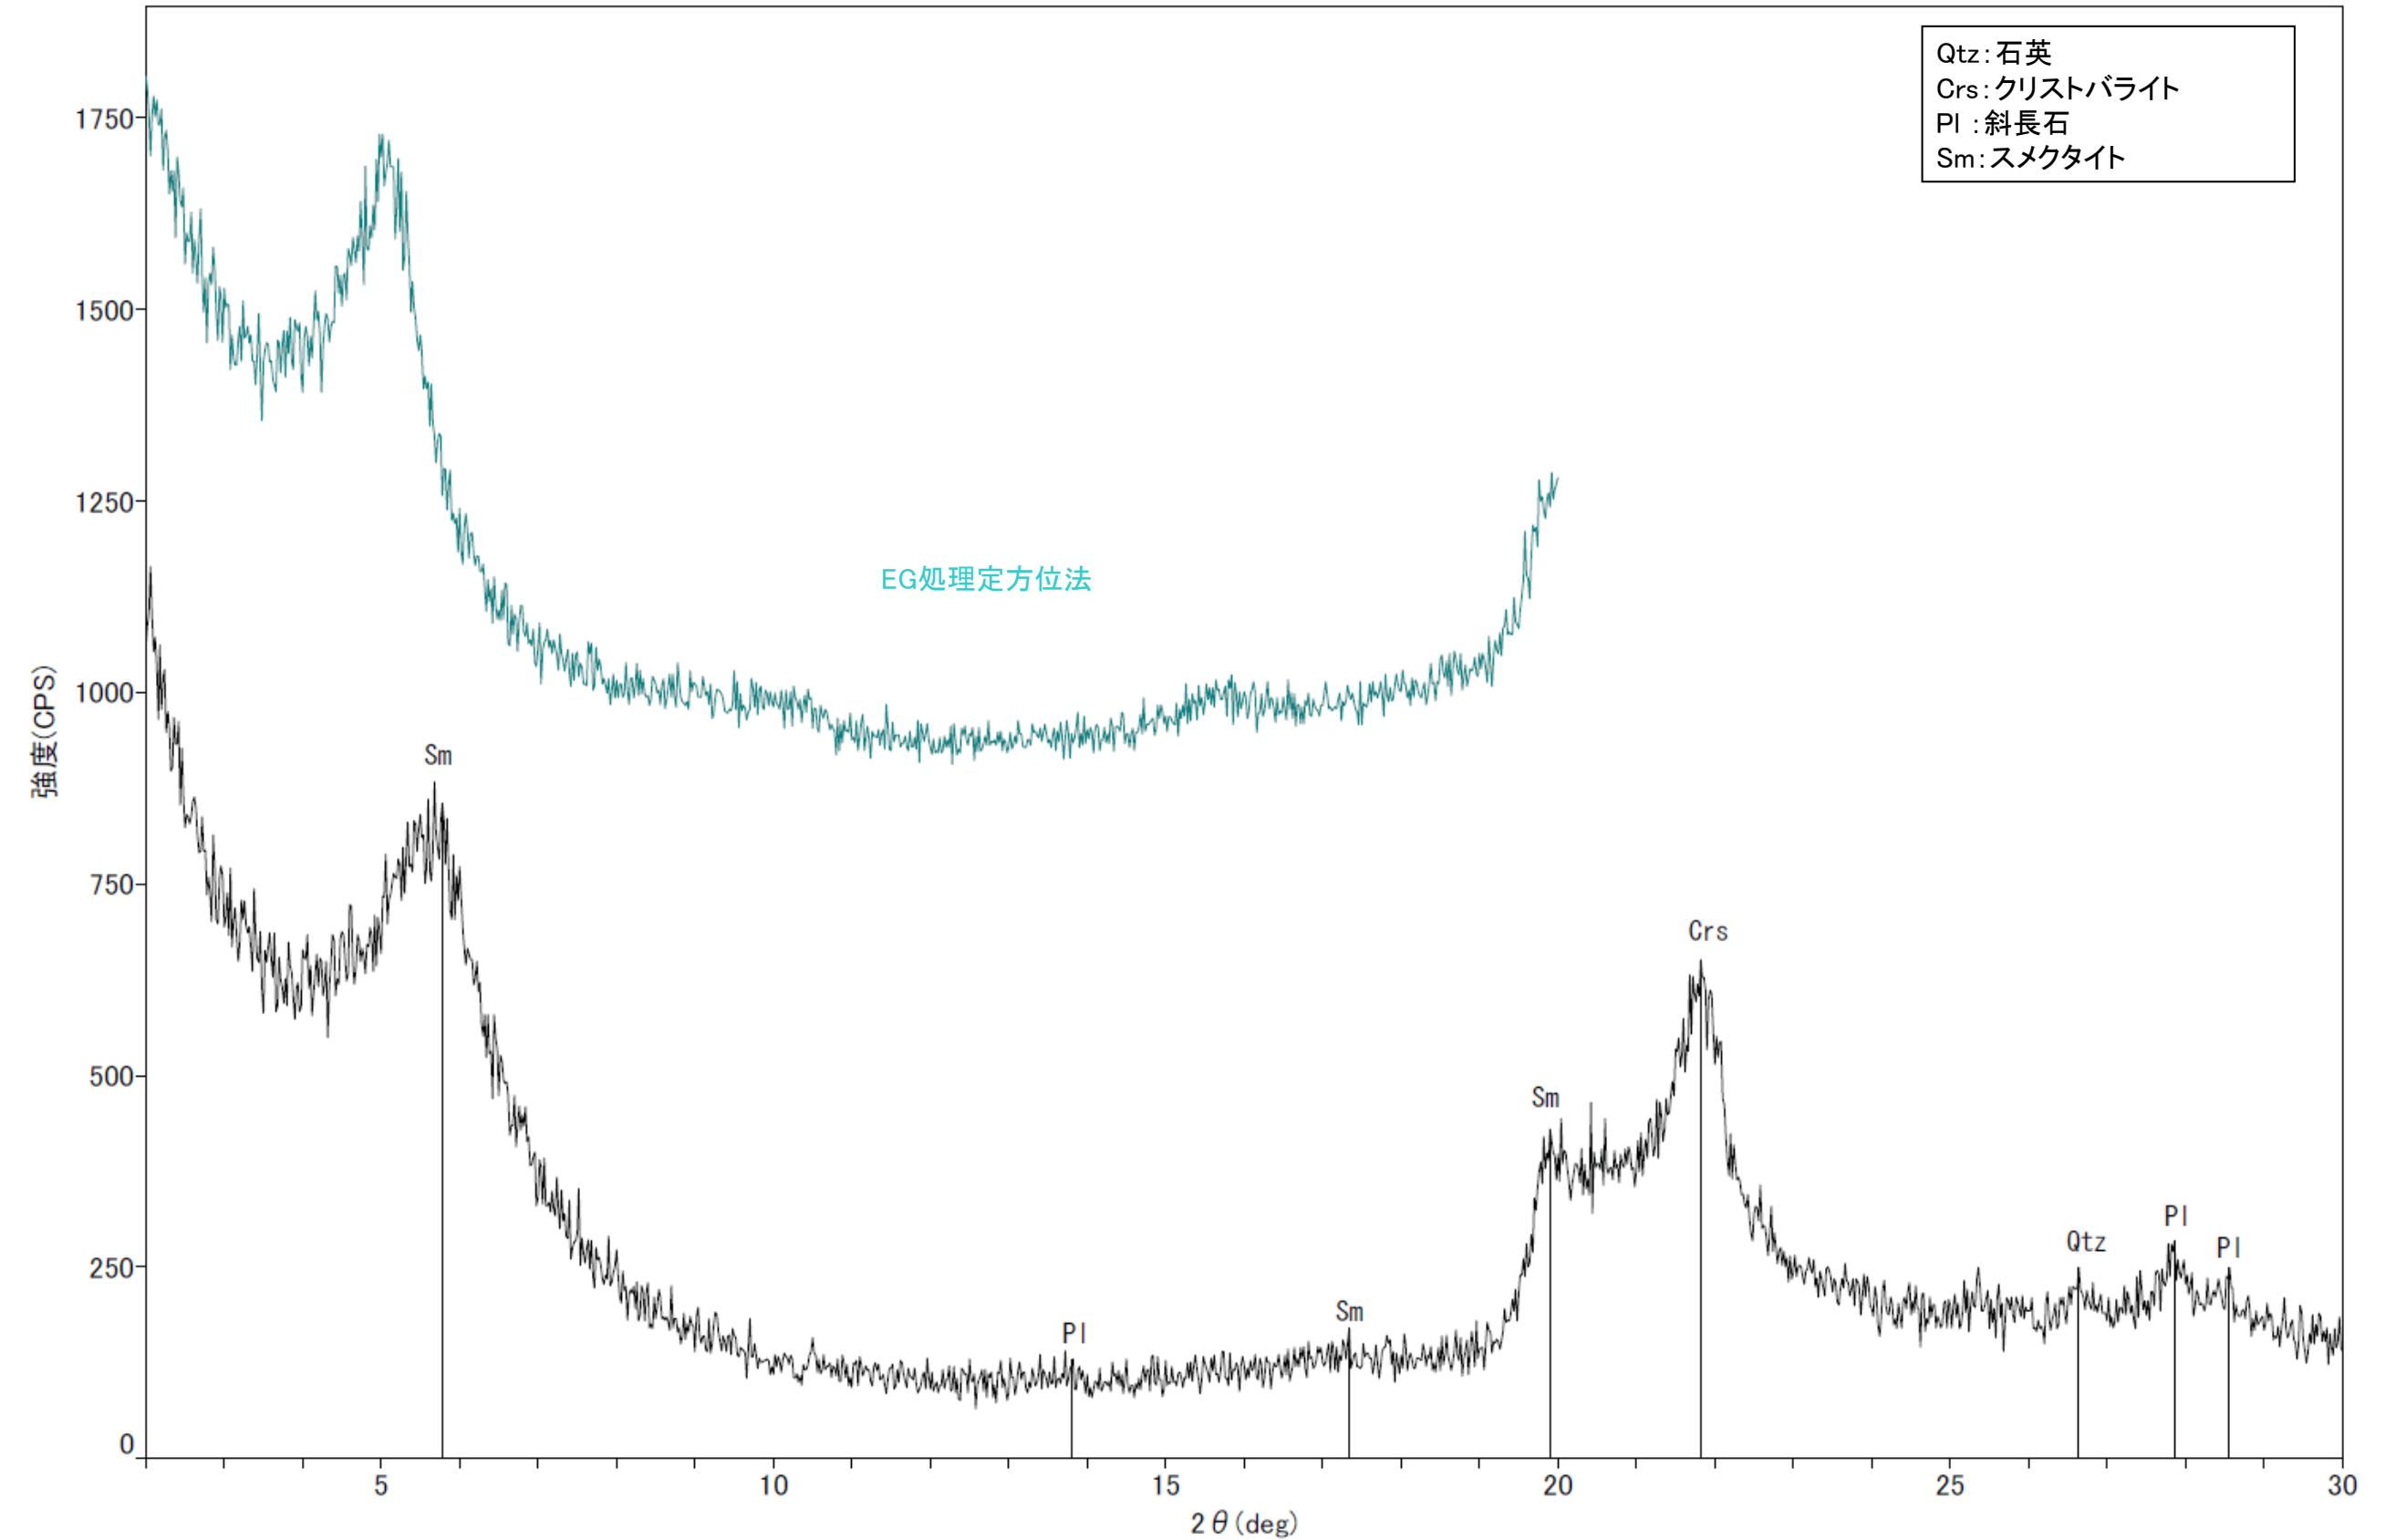
回折チャート 定方位(EG処理も合わせて表示)

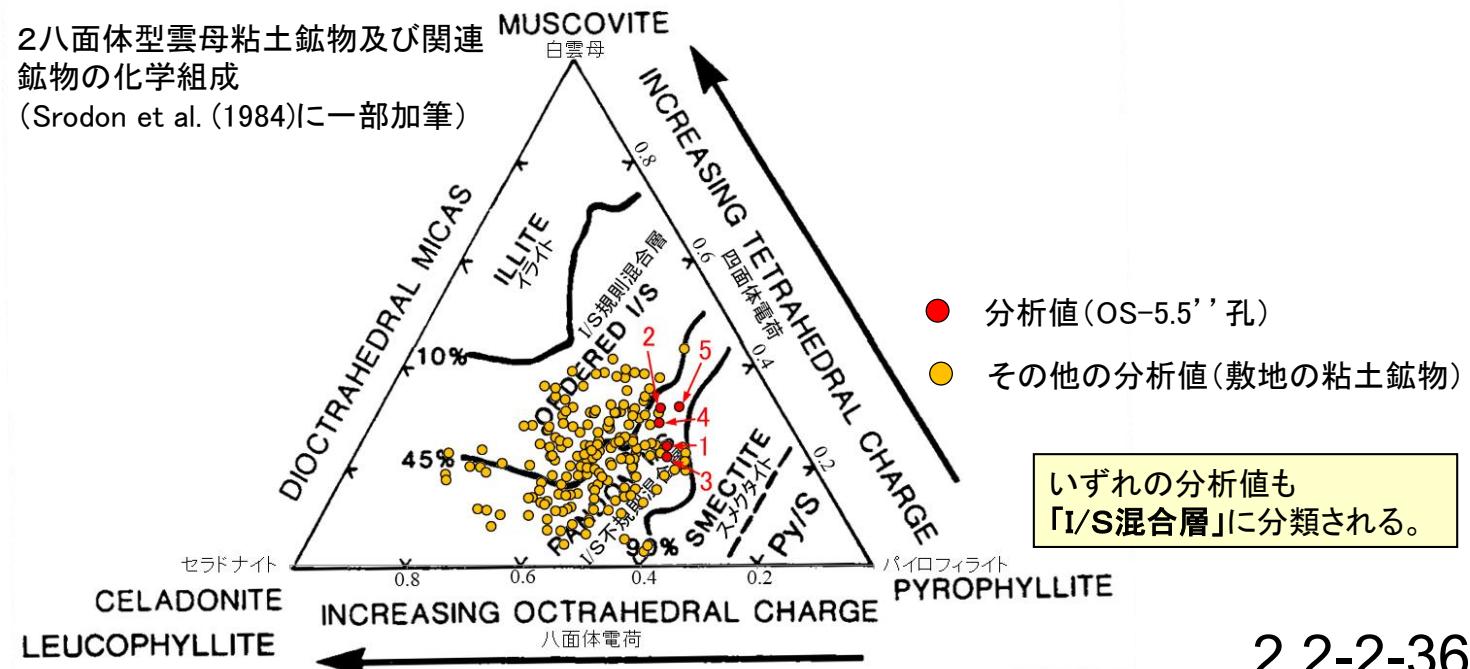
2八面体型雲母粘土鉱物及び関連  
鉱物の化学組成  
(Srodon et al. (1984)に一部加筆)

分析位置(分析範囲)

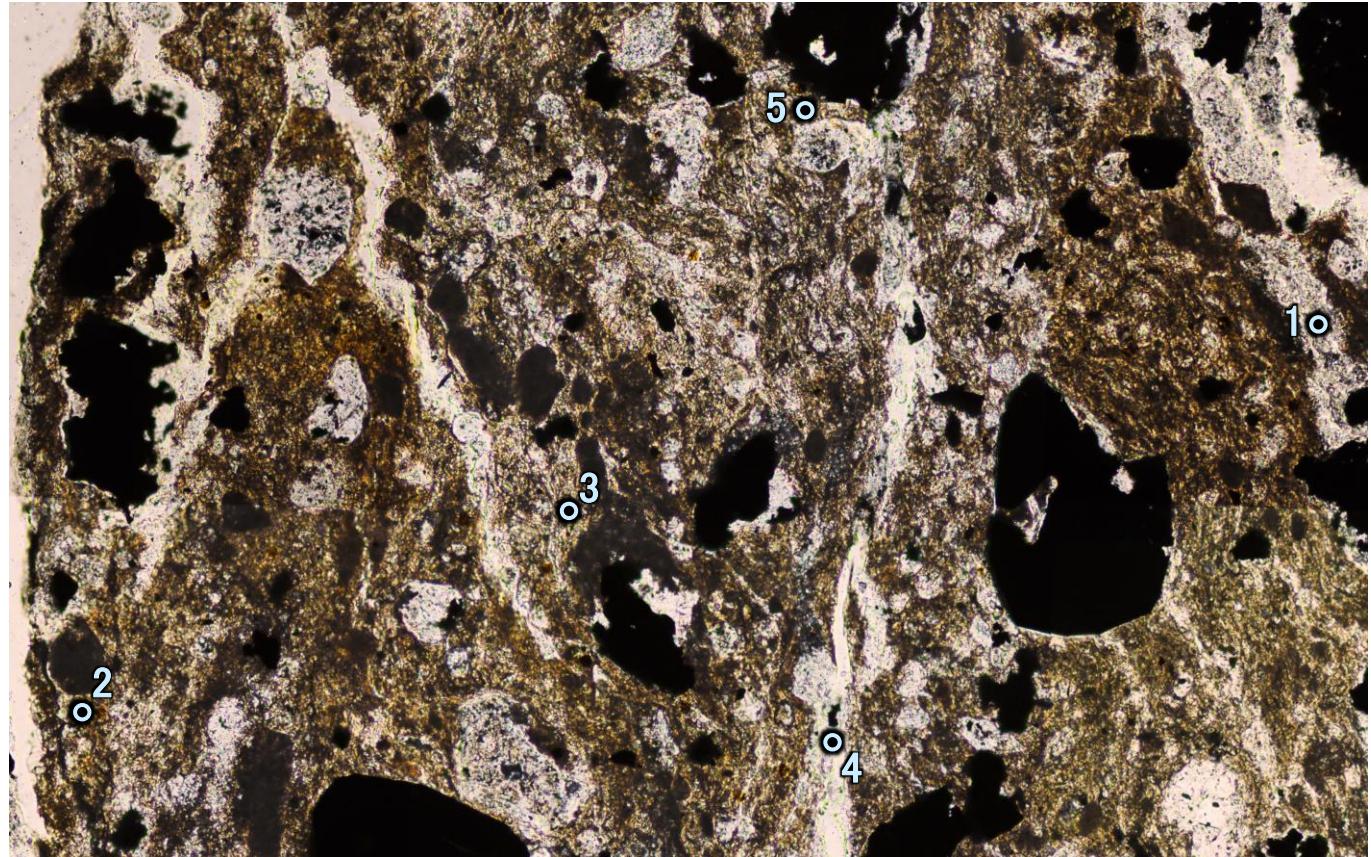
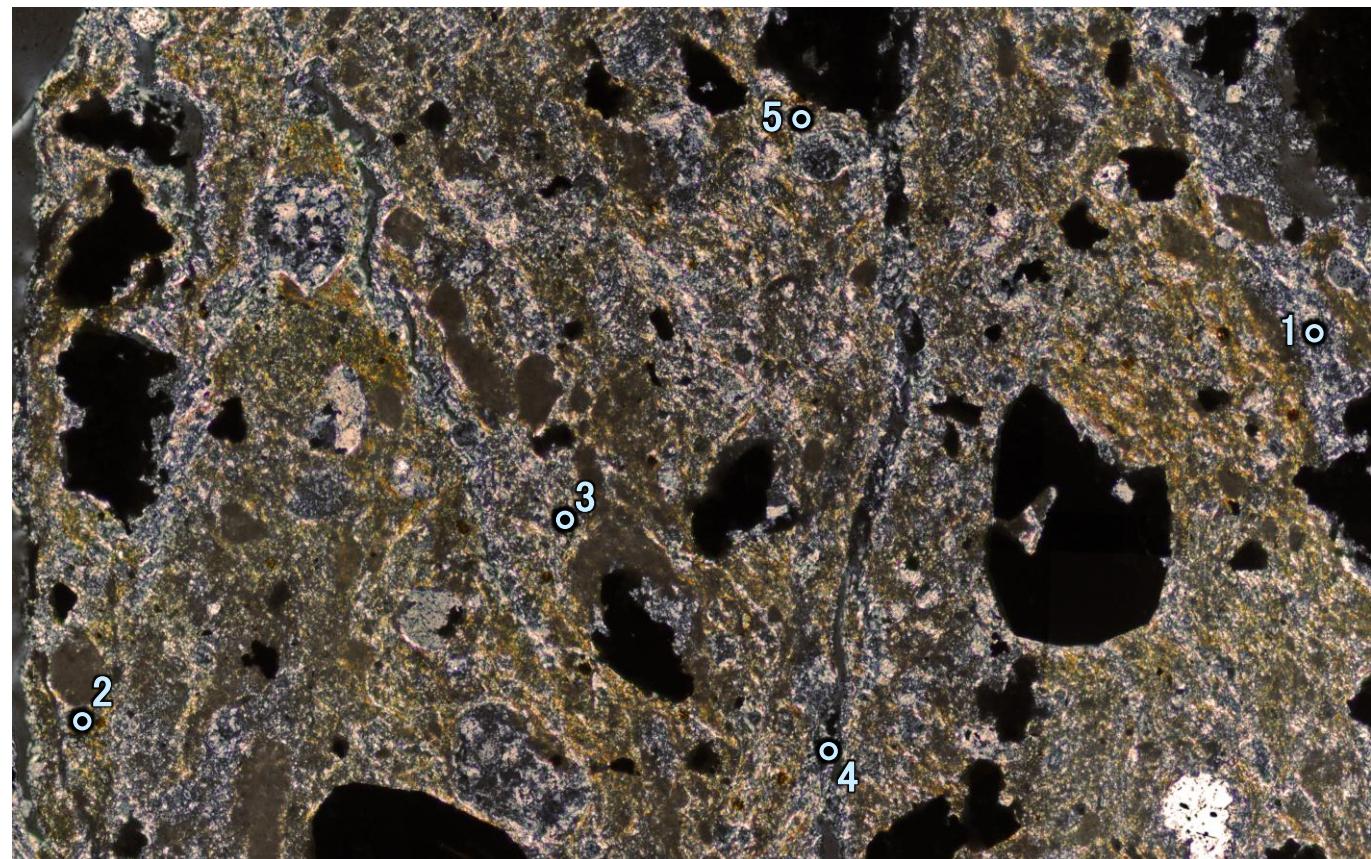
・分析番号1, 4は灰色の粘土鉱物,  
分析番号2, 3, 5は黄色の粘土鉱物  
を対象に分析を実施した。

拡大写真

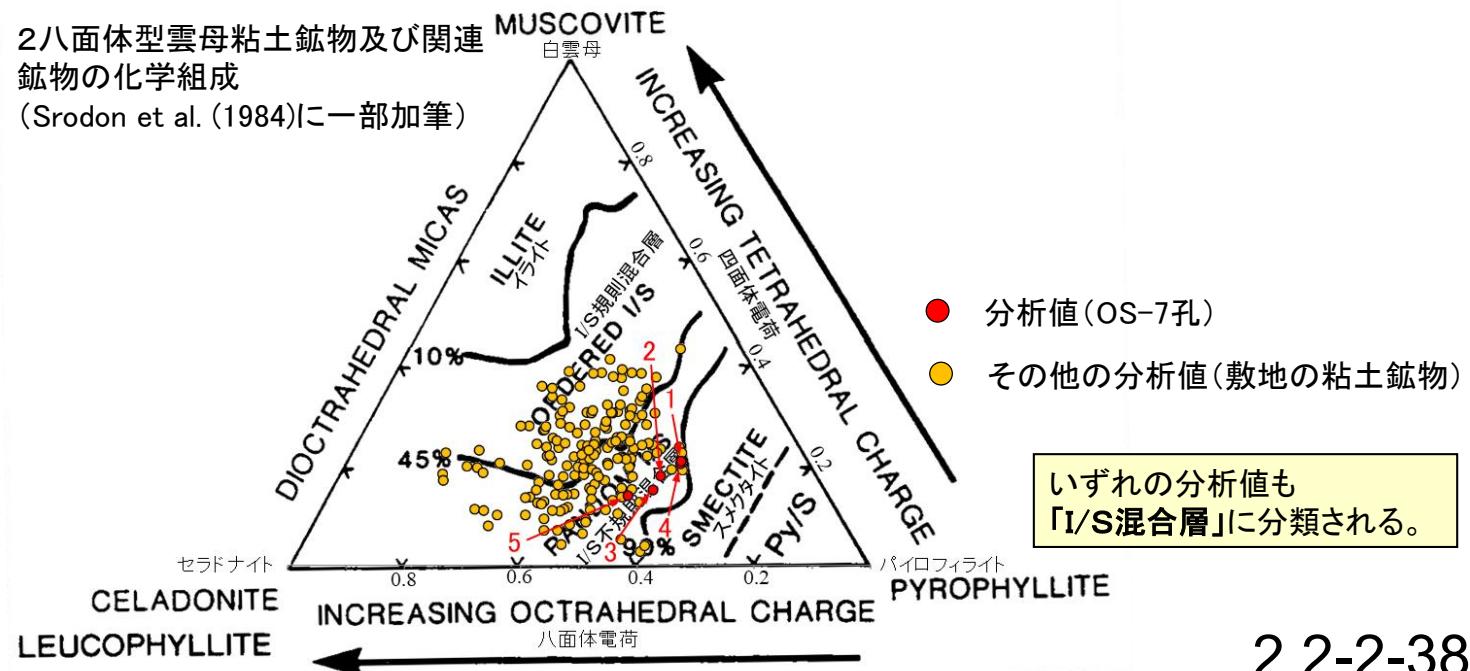
2八面体型雲母粘土鉱物及び関連  
鉱物の化学組成  
(Srodon et al. (1984)に一部加筆)

分析位置(分析範囲)

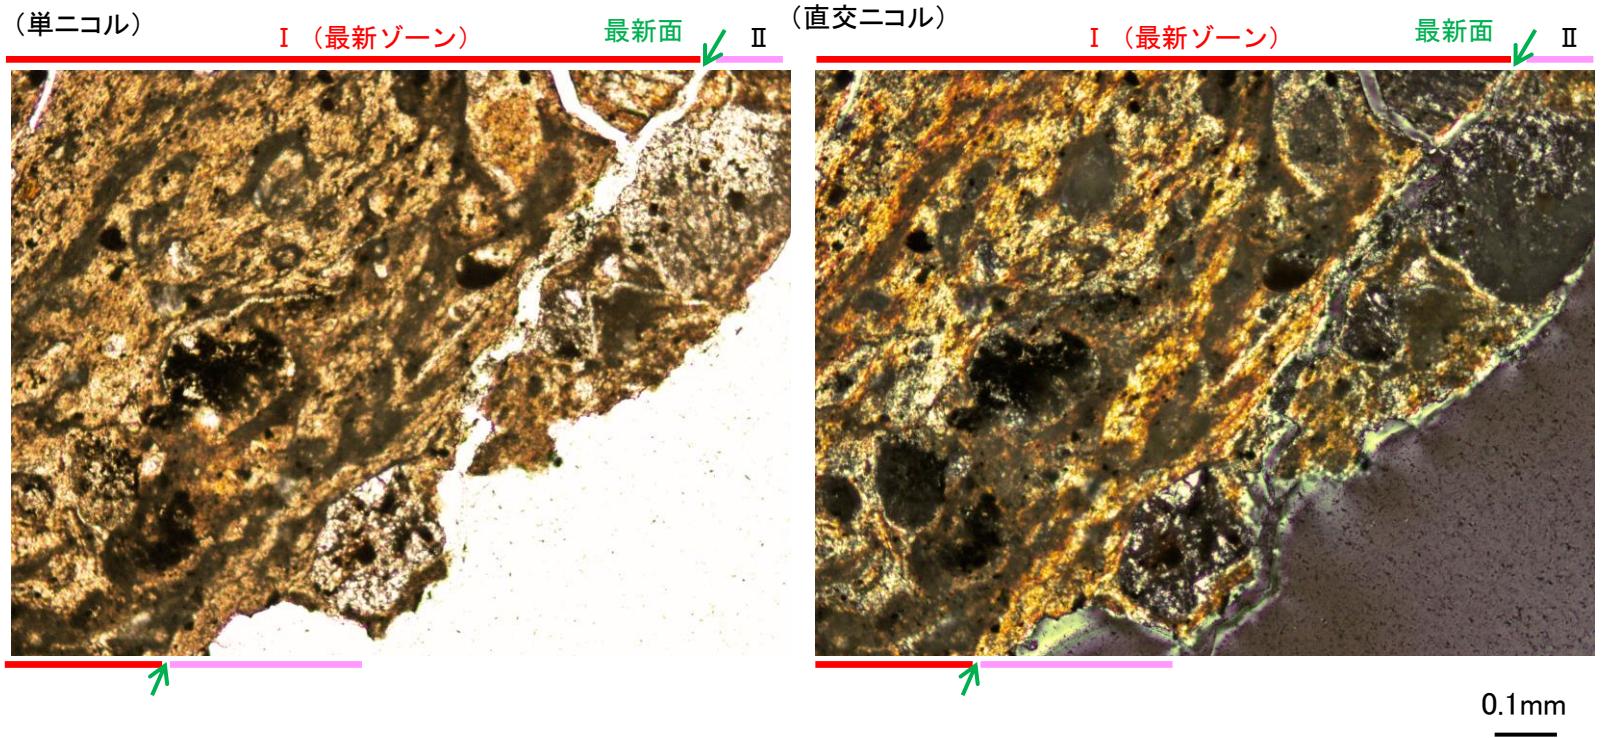
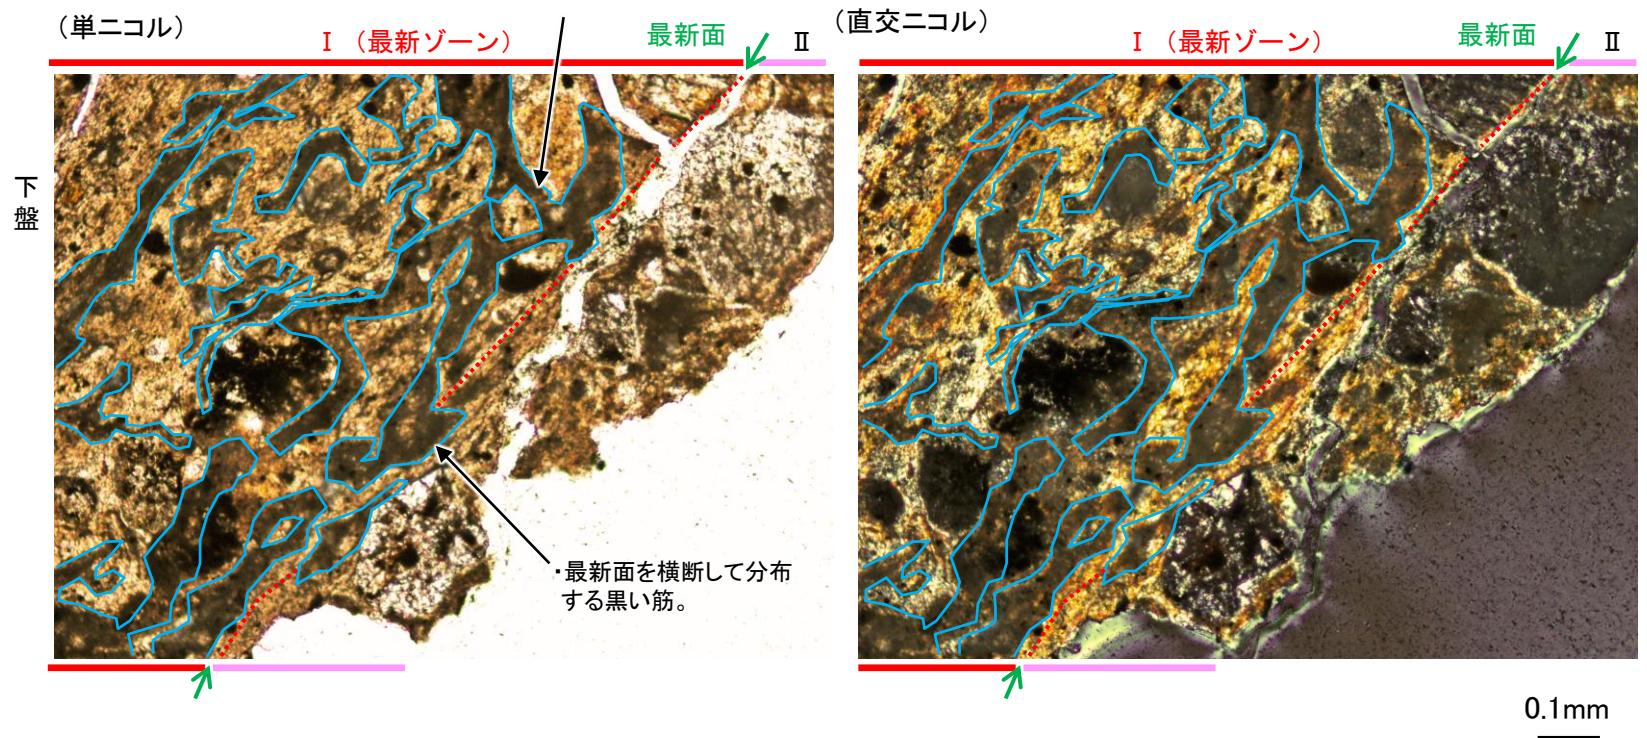
・枝分かれしながら脈状に分布する黒い筋  
(一部は最新面と直交する)。

~~~~~ : 様々な方向に脈状に分布する黒い筋  
..... : 最新面

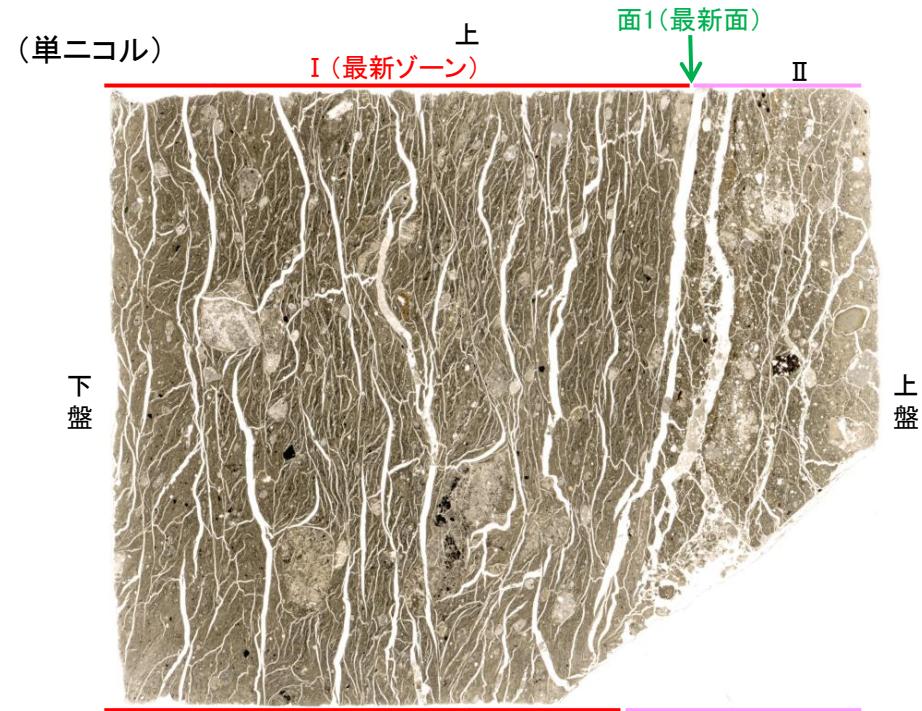
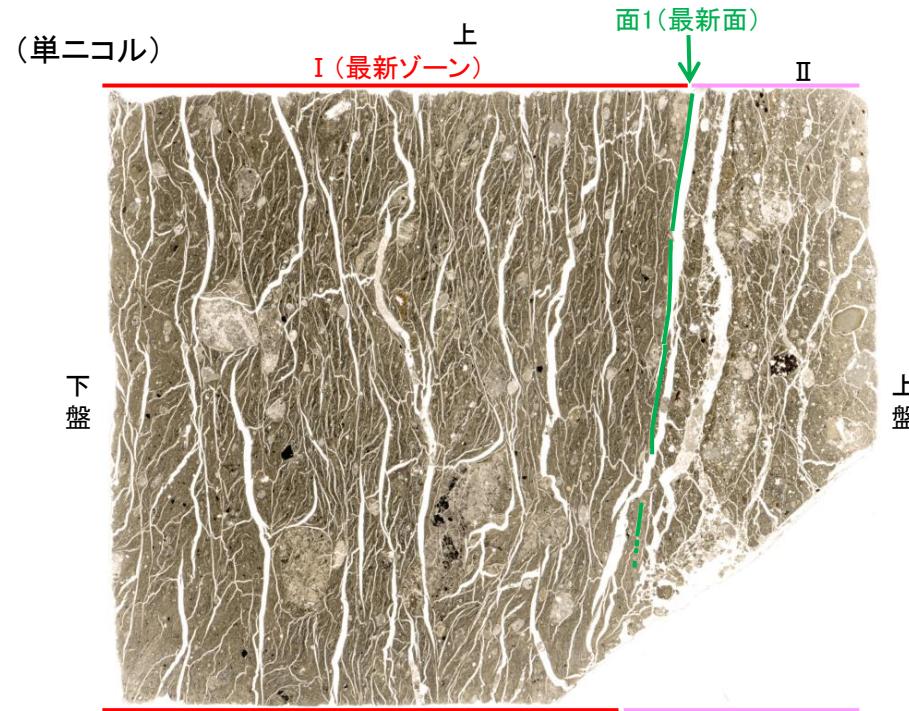
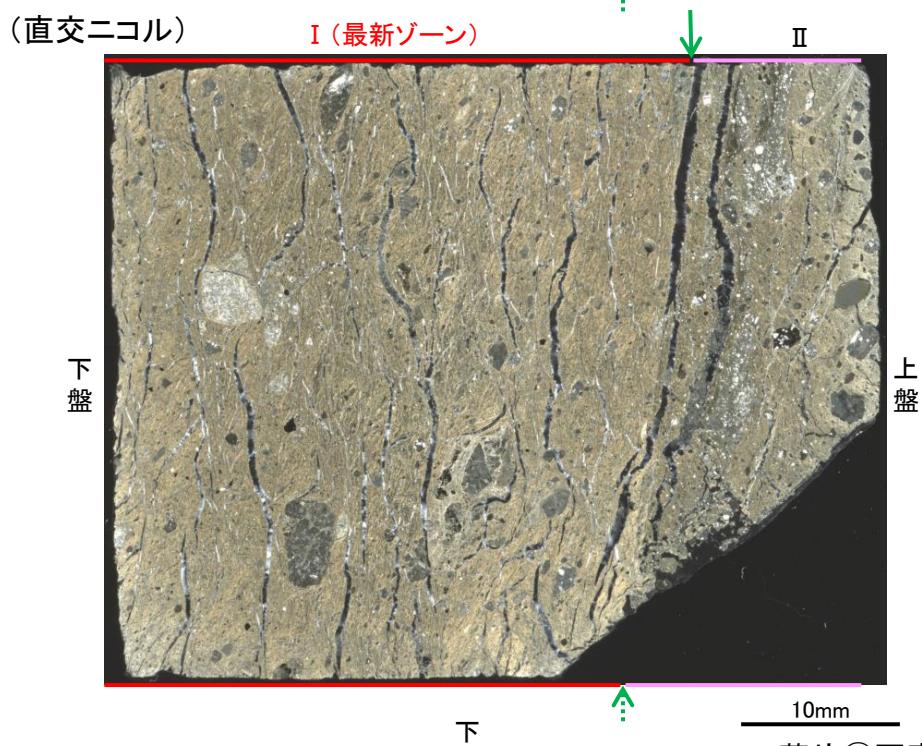
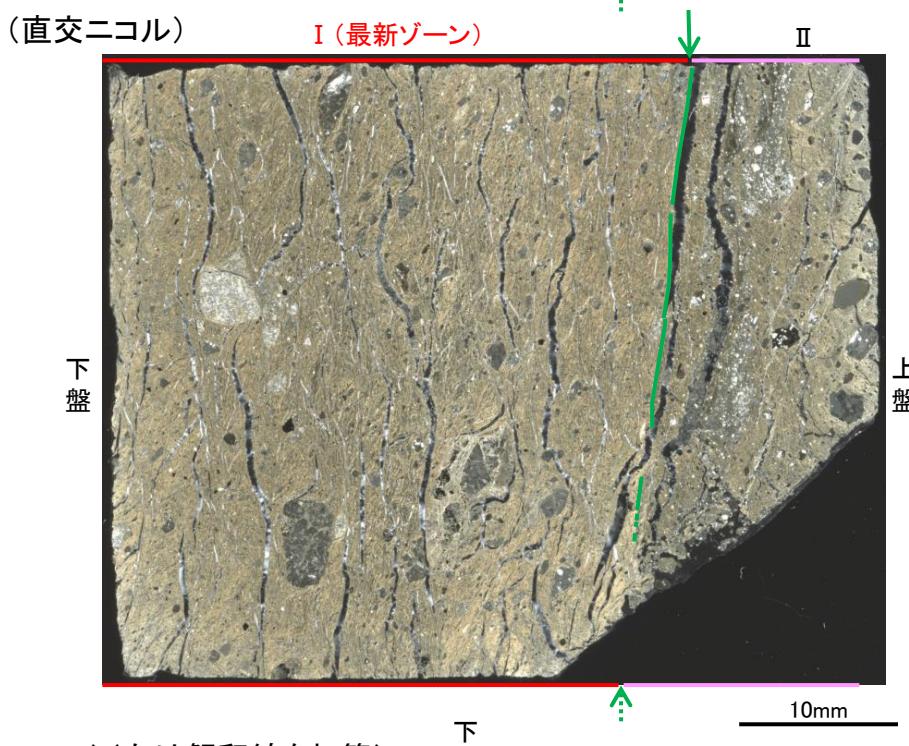
- 薄片②で実施した微視的観察(薄片観察)の結果, 色調や礫径などから, 下盤側より I, II に分帯した。
- そのうち, 最も細粒化している分帯 I を最新ゾーンとして抽出した。
- 最新ゾーンと分帯 II との境界に, 面1(緑矢印)が認められる。面1は最新ゾーンの中では比較的直線性・連続性がよい面である。
- また, 巨視的観察(コア観察, CT画像観察)において, 最新ゾーンの下盤側境界付近に直線的・連続的な面は認められない。
- 最新ゾーン中に認められるY面は面1のみであることから, 面1を最新面とし, 変質鉱物との関係を確認する。

- ・分帯 I (最新ゾーン) ... 粘土状破碎部
- ・分帯 II ... 固結した破碎部

I (最新ゾーン): 単ニコルで褐灰色, 直交ニコルで黄~灰色の干渉色を呈する, 粘土鉱物を含む細粒物からなる。径6mm以下の岩片や鉱物片が細粒な基質中に含まれる。岩片, 鉱物片は角~亜円形である。基質中には粘土鉱物が生成している。

II: 単ニコルで褐灰色, 直交ニコルで褐灰色の干渉色を呈する凝灰角礫岩からなる。径7mm以下の岩片や鉱物片が細粒な基質中に含まれる。岩片, 鉱物片は亜角~亜円形である。基質中や割れ目, 岩片の縁辺部には粘土鉱物が生成している。

薄片②写真(OS-7.90R) (右は解釈線を加筆)

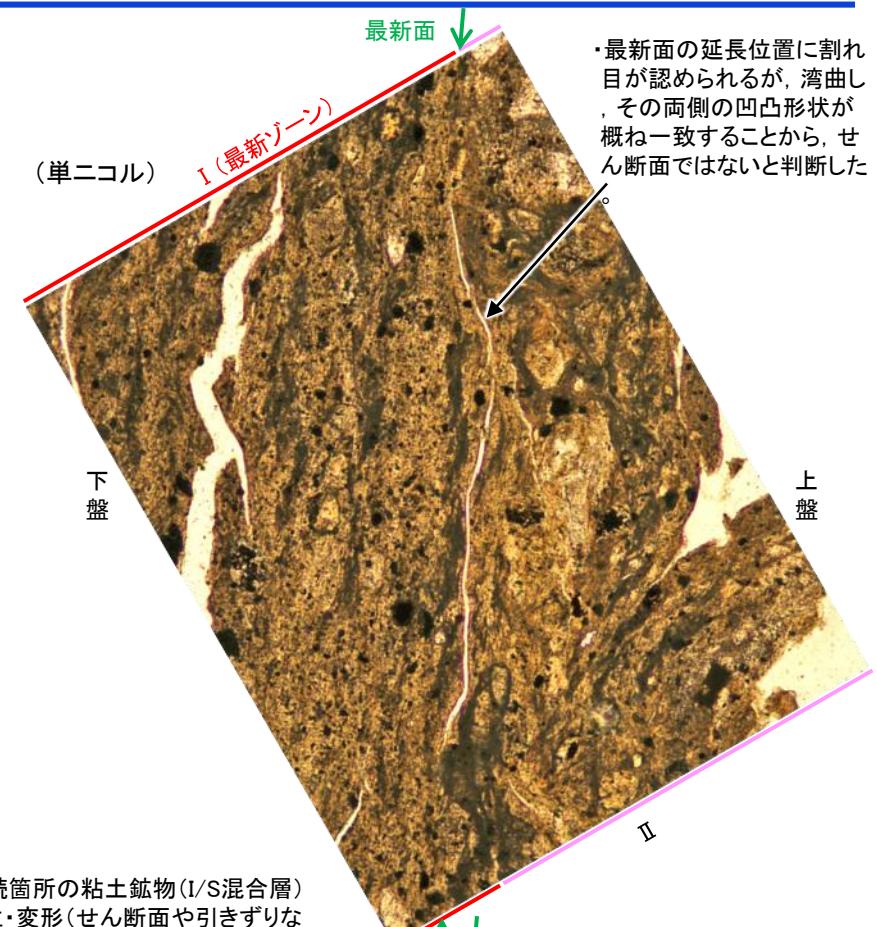
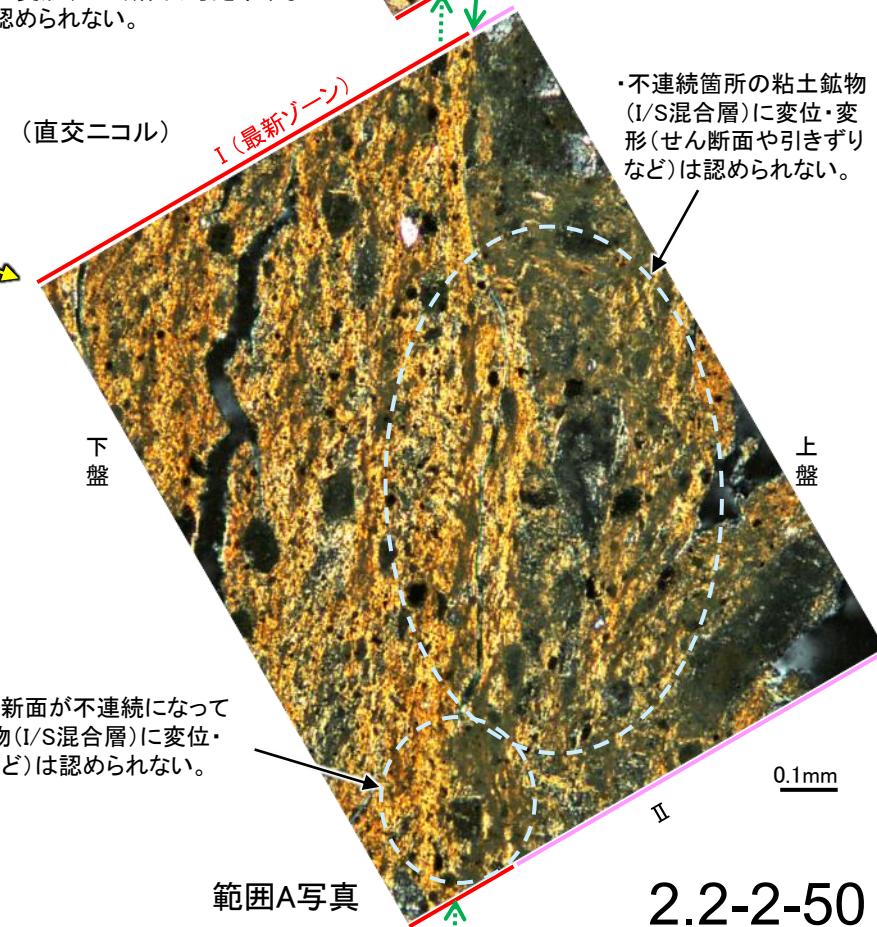
・最新面の延長位置に割れ目が認められるが、湾曲し、その両側の凹凸形状が概ね一致することから、せん断面ではないと判断した

薄片②(OS-7\_90R) 拡大観察範囲写真

薄片②(OS-7\_90R) 拡大観察範囲スケッチ

・薄片②の範囲Aにおいて詳細に観察した結果、粘土鉱物(I/S混合層)が最新面付近に分布し、最新面が不連続になっており、不連続箇所の粘土鉱物(I/S混合層)に変位・変形は認められない。  
 ・ただし、鉱物脈が最新面を明瞭に横断しておらず、最新面と粘土鉱物(I/S混合層)との切り合い関係は不明確である。

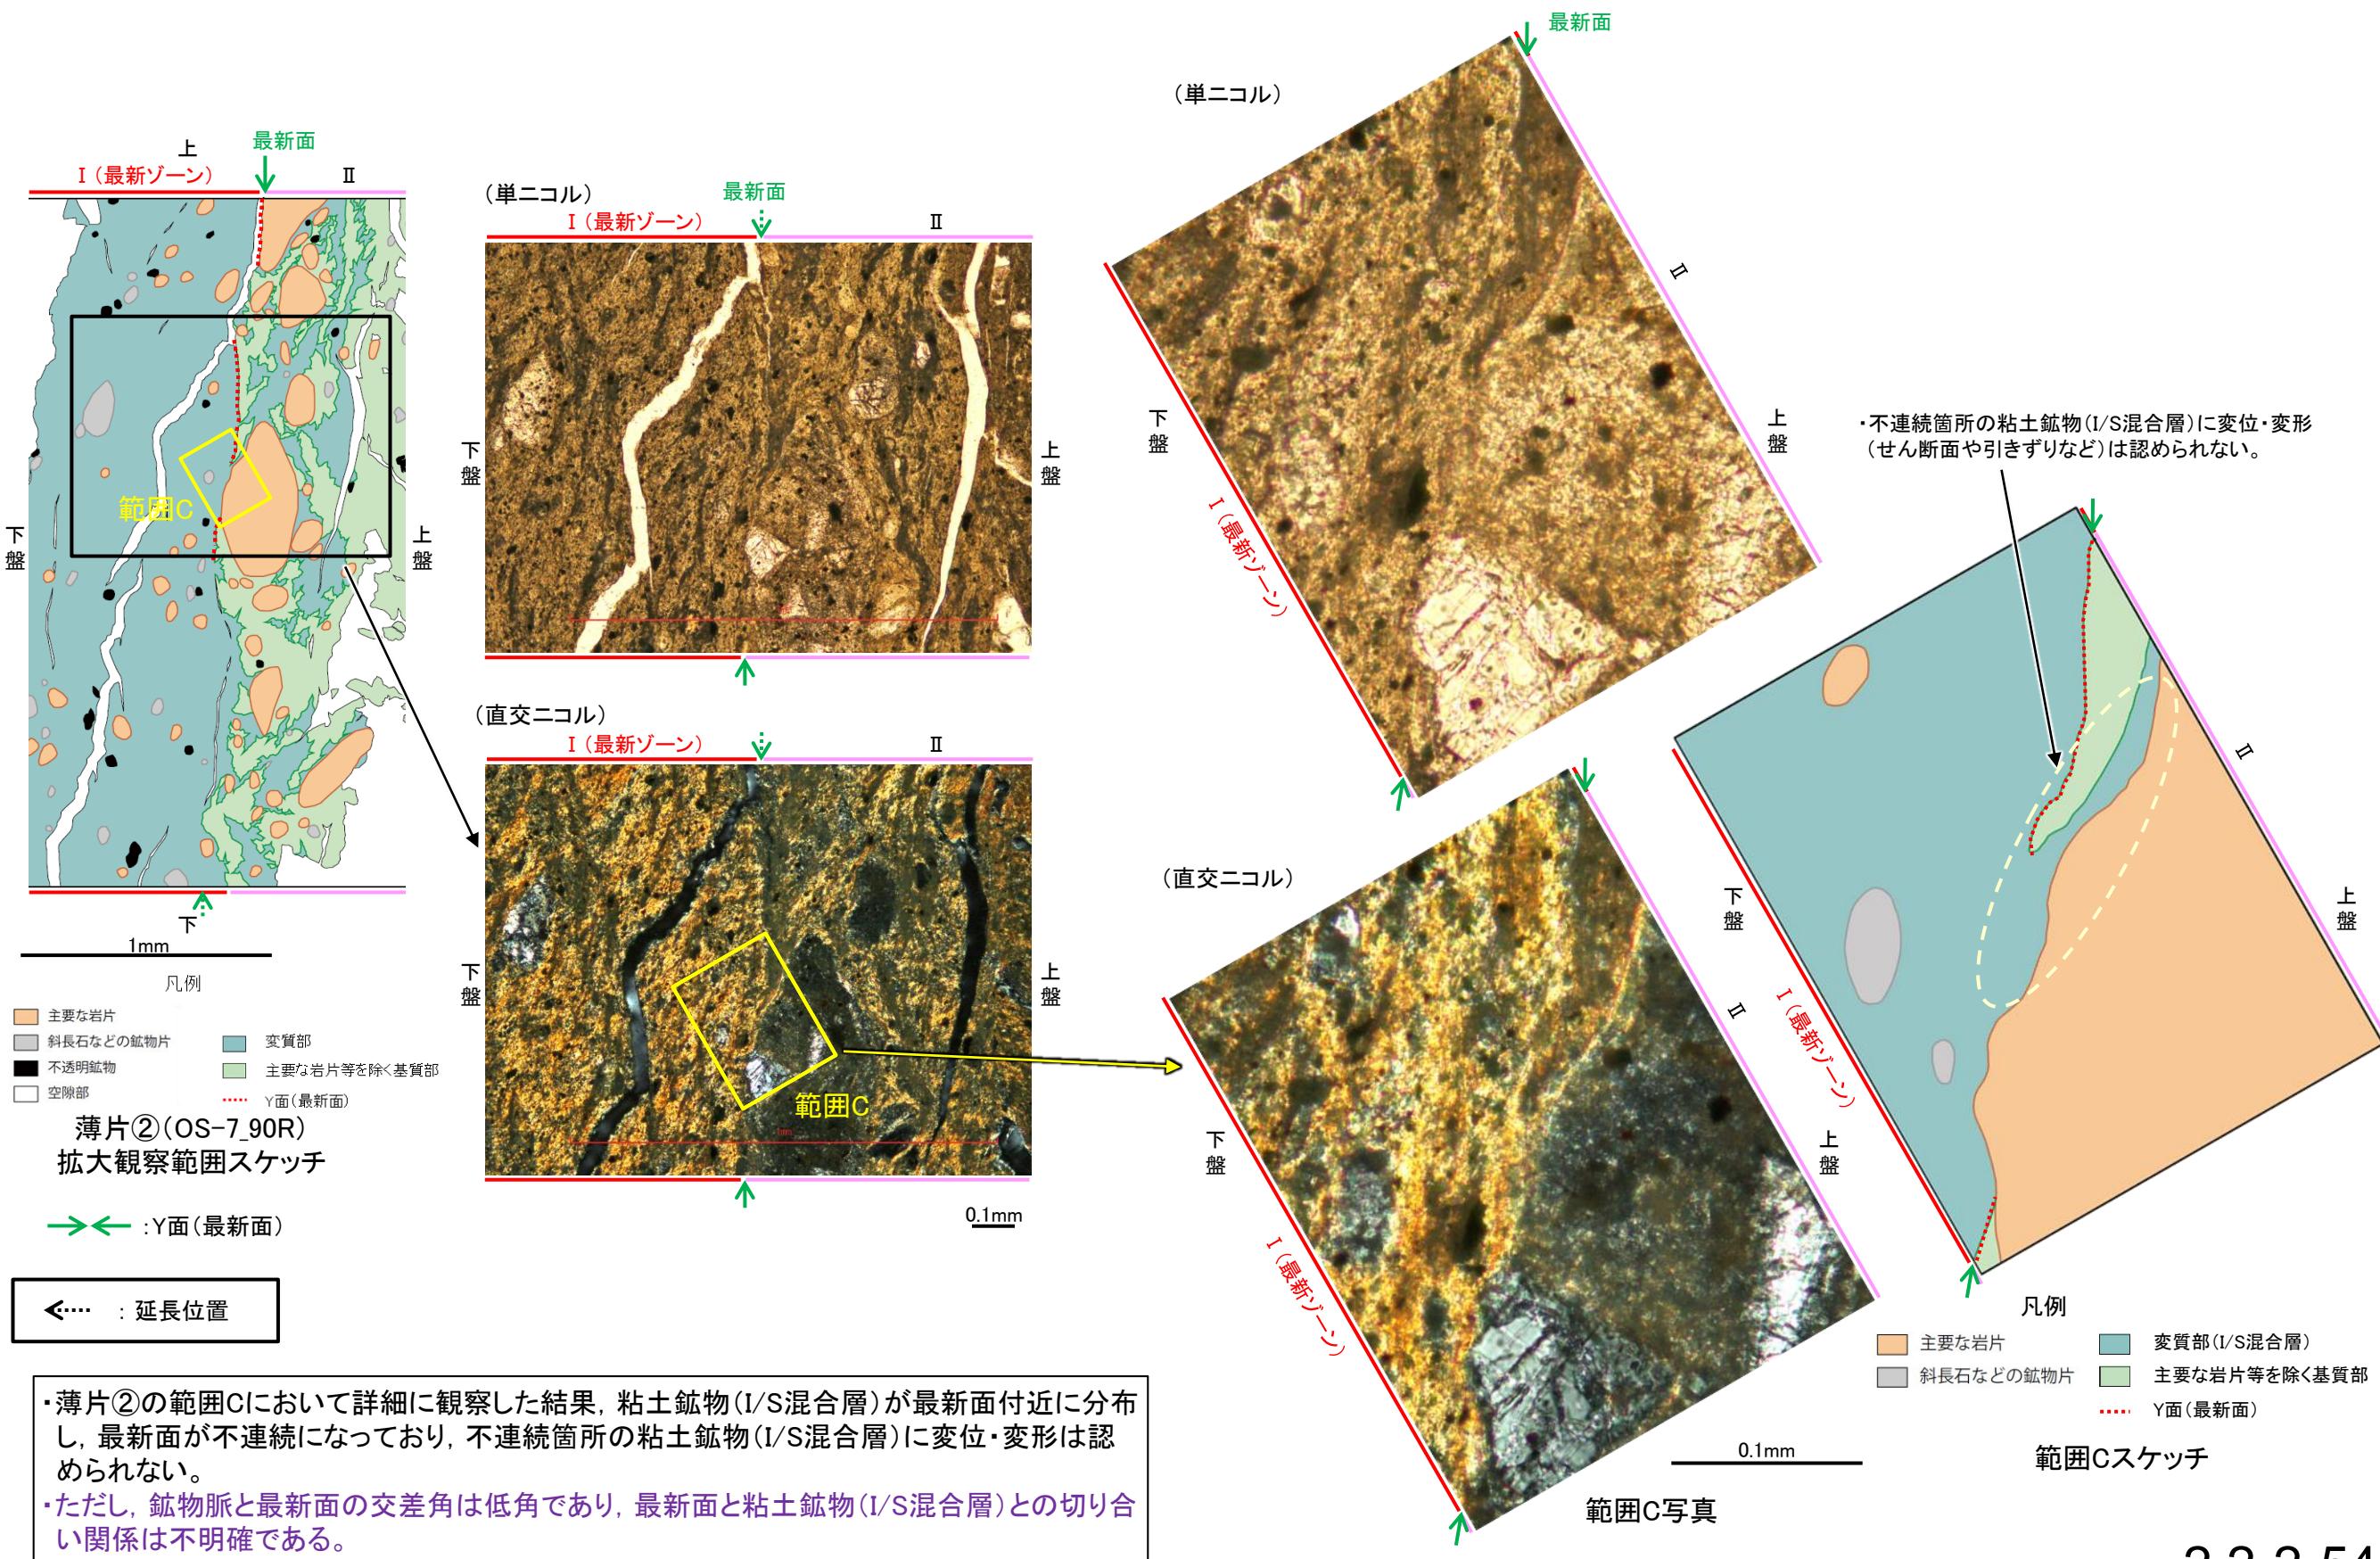
# 断層。OS-7孔② -最新面とI/S混合層との関係(範囲C)-
