大洗研究所(南地区)  
高速実験炉原子炉施設(「常陽」)

敷地周辺・近傍の地質・地質構造について  
(補足説明資料)

令和5年4月19日  
国立研究開発法人日本原子力研究開発機構

- ### (1) 棚倉破碎帯西縁断層(の一部)

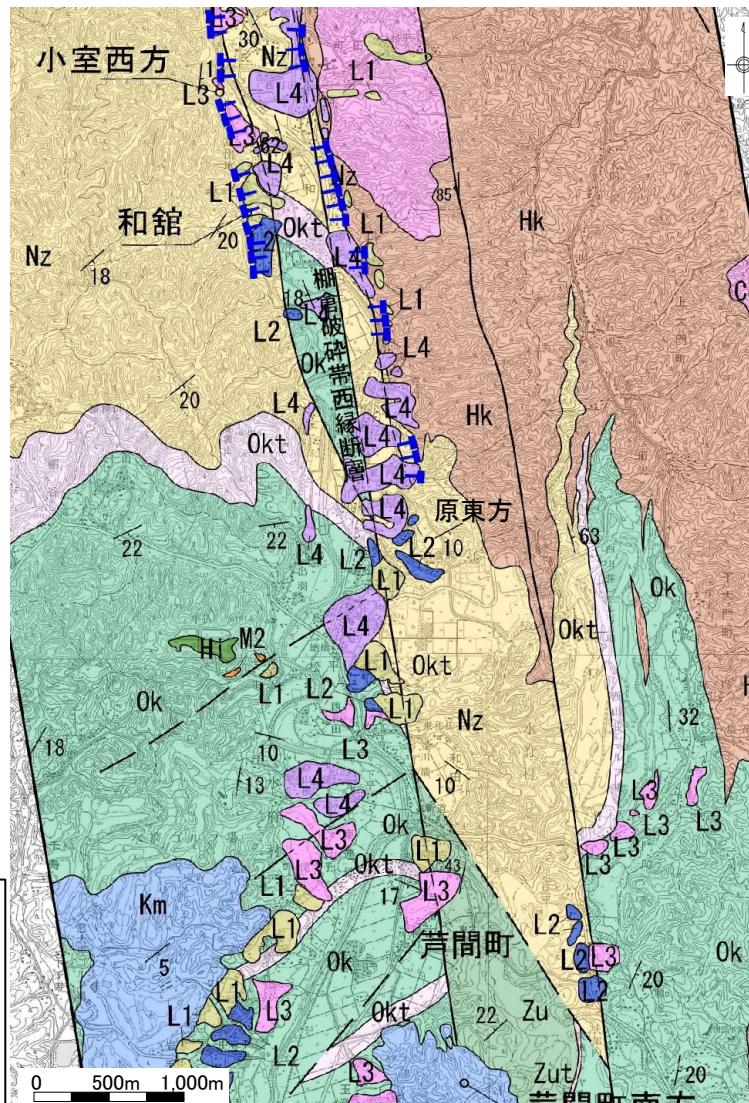
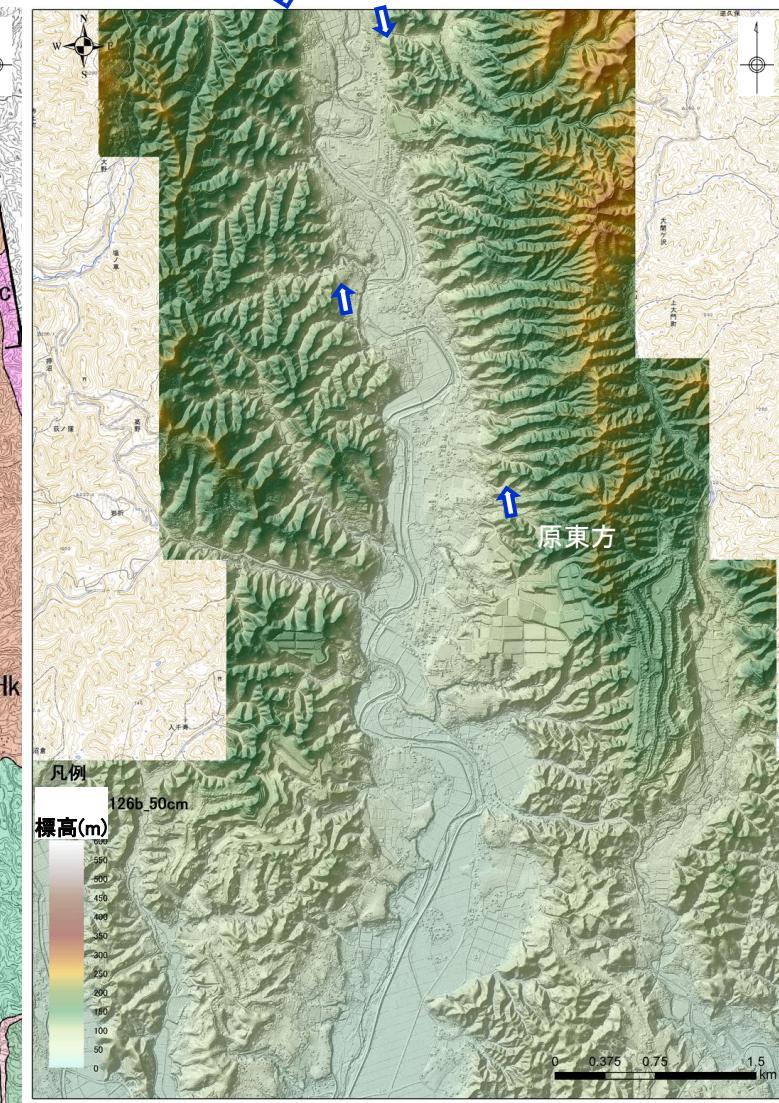
# 原東方付近の変動地形学的調査結果(詳細1/2)

空中写真及び航空レーザーDEMによる変動地形学的調査の結果、原東方付近に変動地形の可能性のある地形は判読されない。

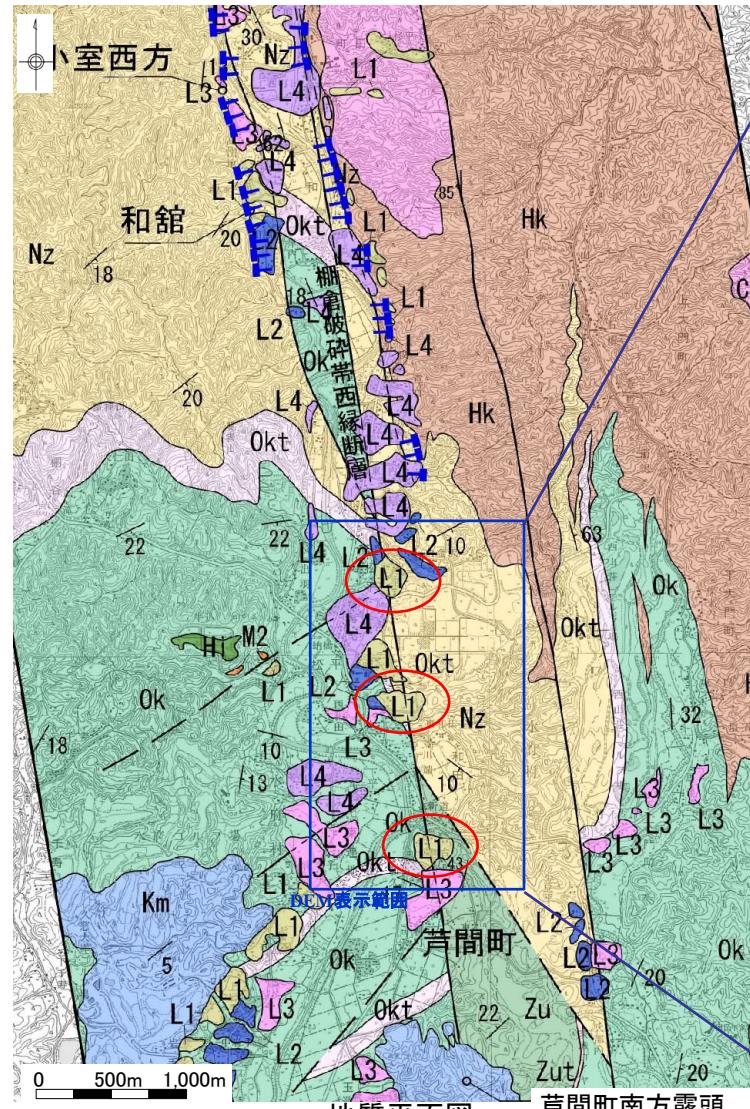
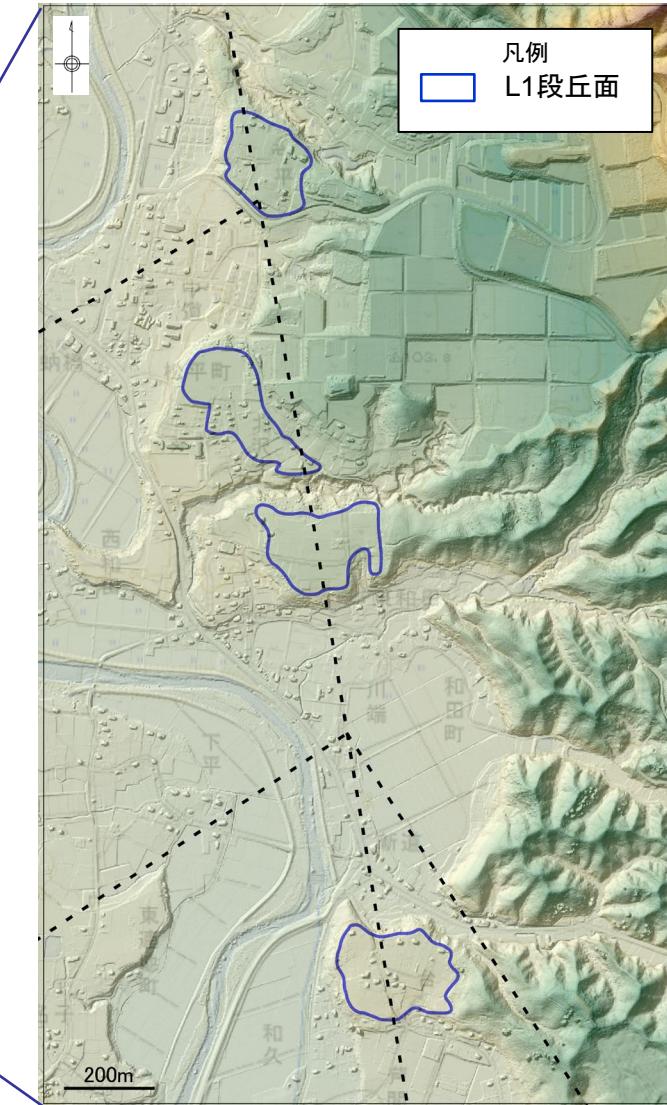
## 原東方付近の棚倉破碎帯西縁断層を横断するL1段丘面について

- 地表地質調査の結果から、原東方付近における棚倉破碎帯西縁断層の位置を特定した。
- 棚倉破碎帯西縁断層を横断してL1段丘面が分布している。

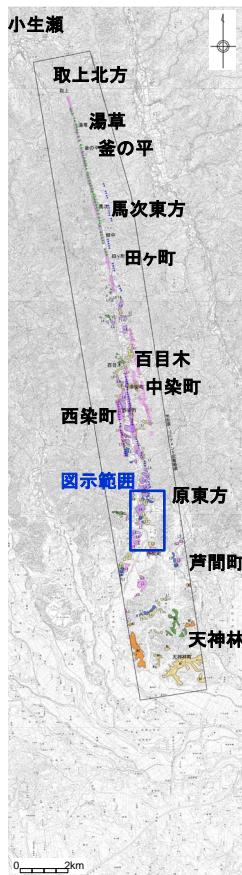
文献においても原東方付近の棚倉破碎帯西縁断層は、ほぼ直線的に南方に連続しているとされている。

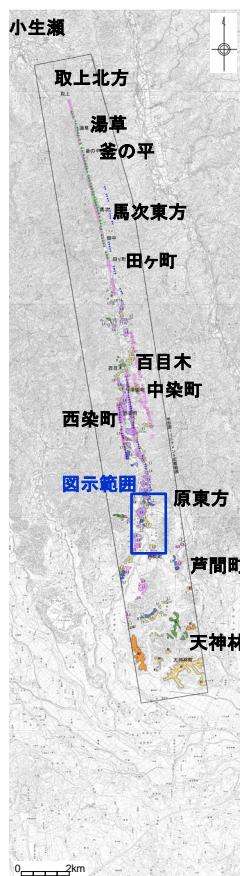
段彩陰影図  
(1mメッシュDEM)

- ・棚倉破碎帯西縁断層は断層近傍で中新統の層理面の傾斜が急傾斜を有している。
- ・当該範囲に分布する中新統(大門層, 西染層及び瑞龍層)の層理面の走向がNNW-SSEで、傾斜が高角度になる領域がNNW-SSE方向に認められ、文献と同様の位置に棚倉破碎帯西縁断層が分布しているものと考えられる。

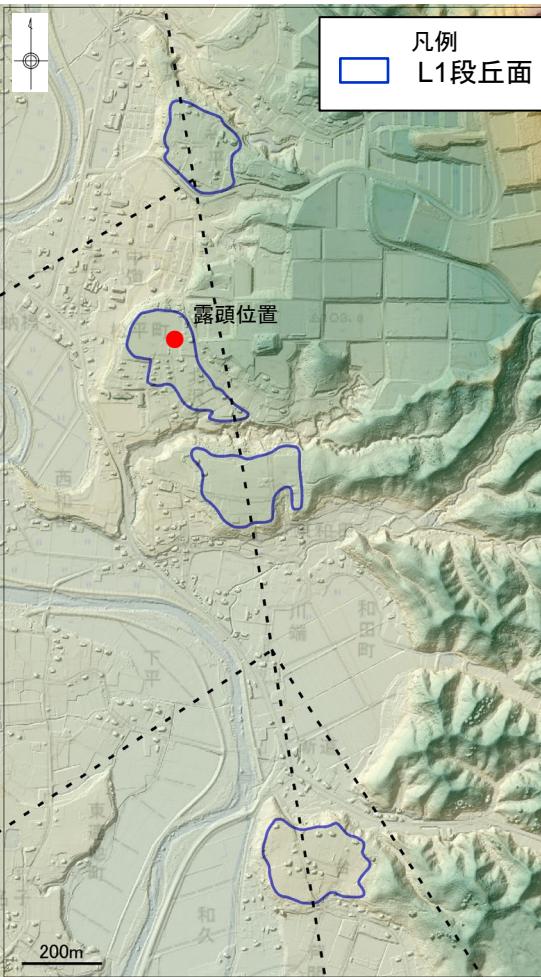
# 原東方付近のL1段丘堆積物の年代について

L1段丘面の構成層の上部には厚さ約1.5mのローム層及び表土が分布し、ローム層の直下には厚さ約15cmの細粒軽石層が認められ、これがAg-KP(4万5千年前以前)に対比されることから、この段丘面の離水年代は概ね5万年前と判断される。

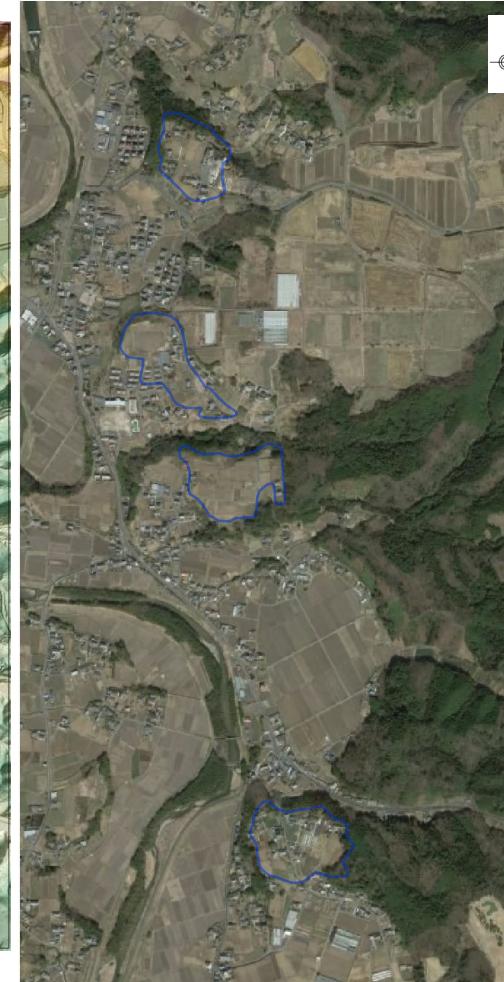
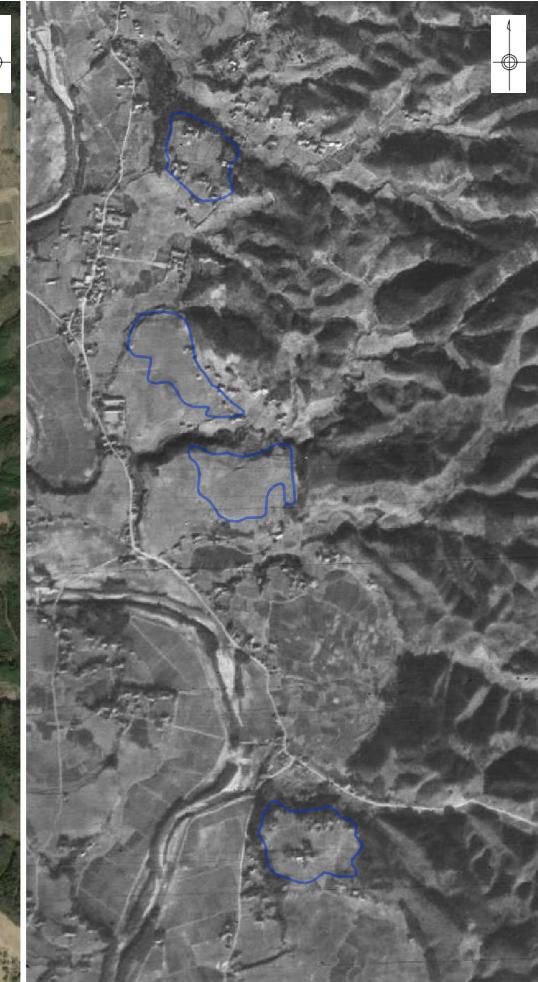
1947年米軍撮影航空写真で認められる地形と現在の地形を比較したが、少なくともL1段丘面に大規模な人工改変は確認されない。

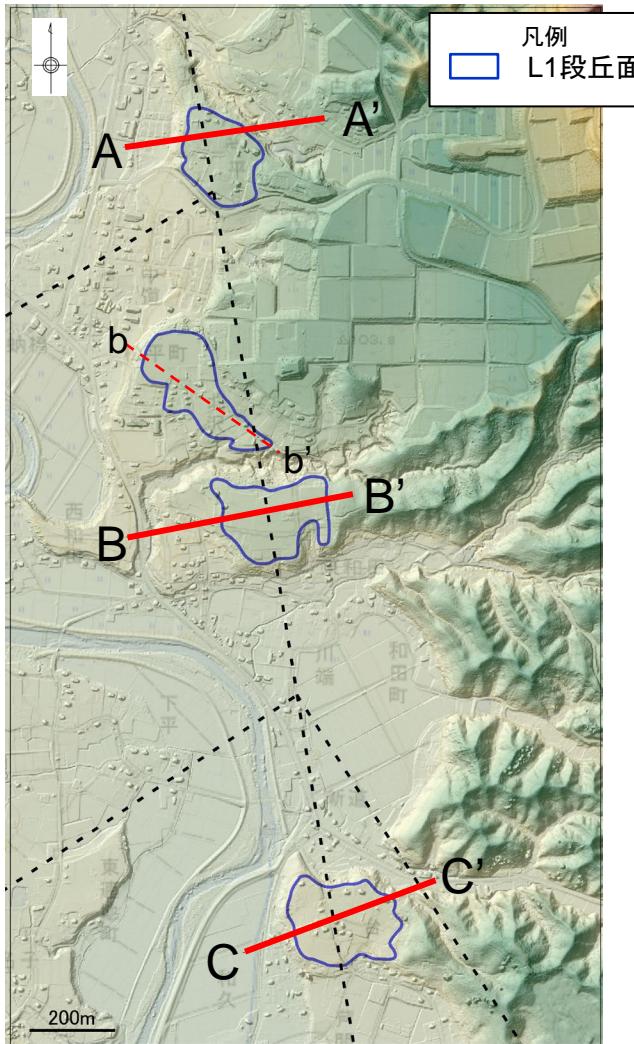
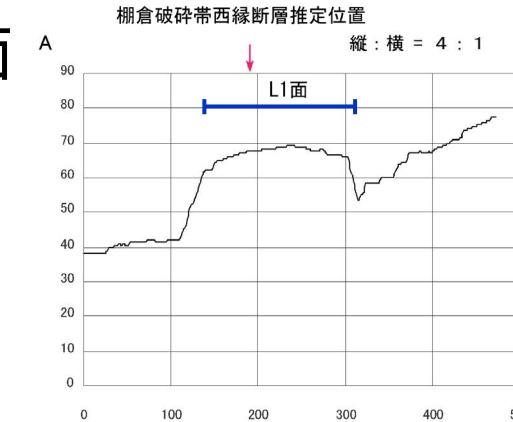
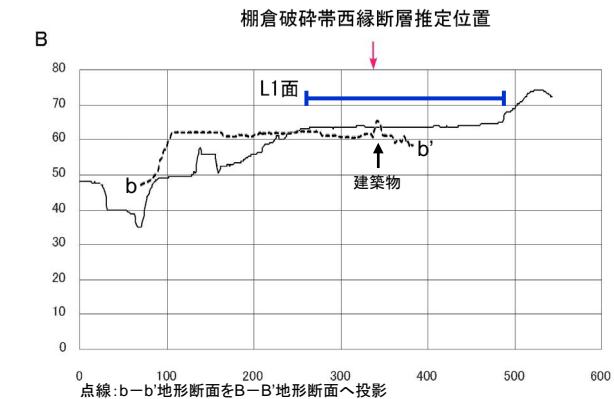
地形断面(1mメッシュDEMより作成)

棚倉破碎帯西縁断層を横断して分布するL1面(概ね5万年前に離水)に変位・変形は認められない。

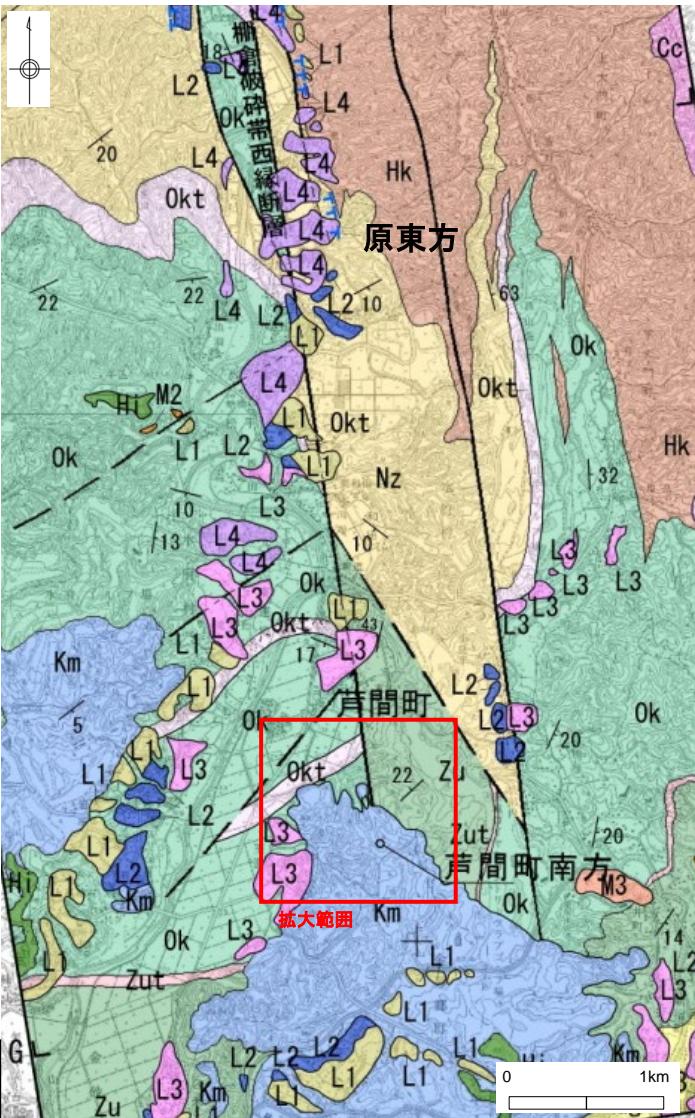
# 芦間町付近の変動地形学的調査結果

空中写真及び航空レーザーDEMによる変動地形学的調査の結果、芦間町付近に変動地形のある地形は判読されない。

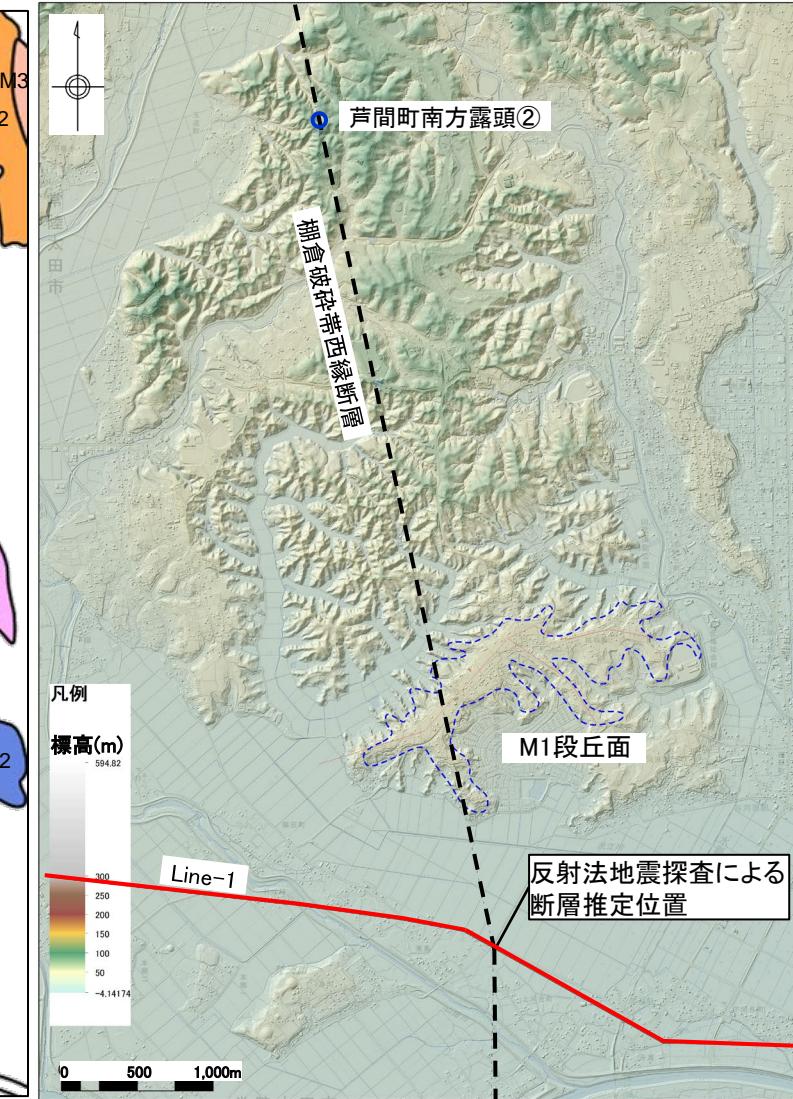
段彩陰影図(1mメッシュDEM)

- 文献調査、地表地質調査及び反射法地震探査の結果から、原東方以南の棚倉破碎帯西縁断層の位置を特定した。
- 棚倉破碎帯西縁断層を横断して分布する天神林付近のM1段丘面(MIS5eの海成段丘)に変動地形は認められない。

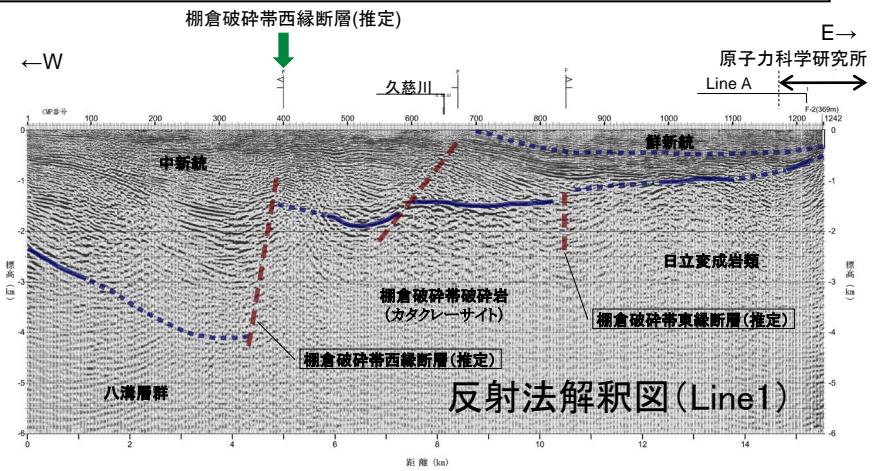
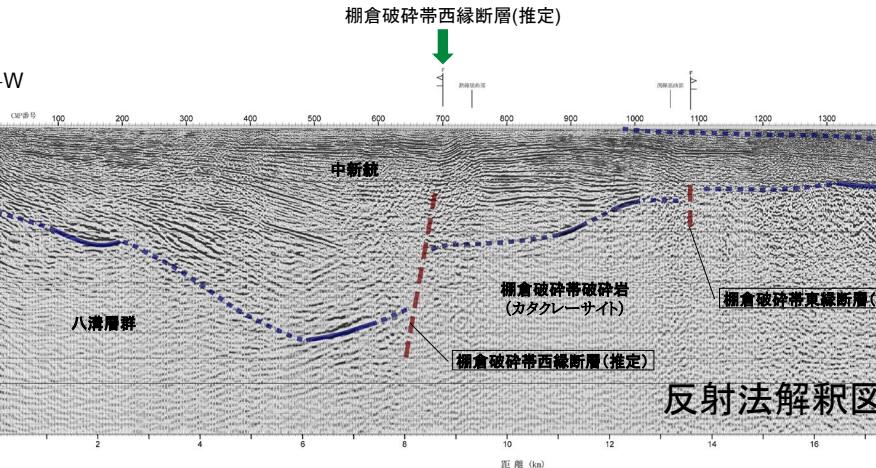
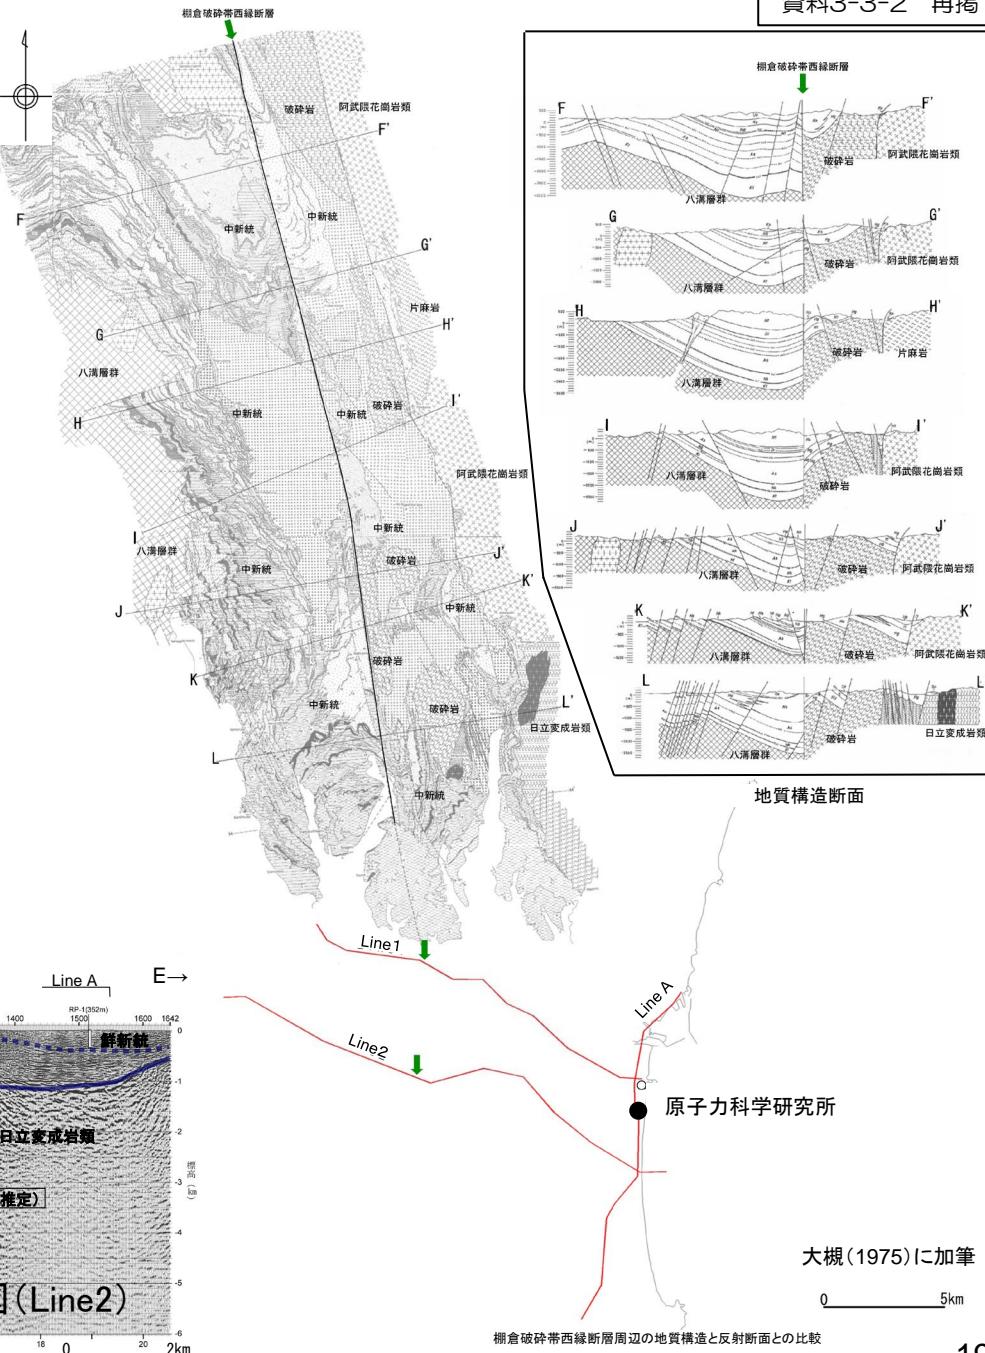
# 文献調査及び反射法地震探査

- ・大槻(1975)によると、棚倉破碎帯西縁断層は、断層西側が沈降して堆積した新第三系からなる半地溝状の地質構造に特徴付けられ、NNW-SSE方向に連続するとされている。
  - ・反射法地震探査の結果によれば、大槻(1975)が示す棚倉破碎帯西縁断層の南方延長部に、西側が沈降した同様な半地溝状の地質構造が認められることから、半地溝状の地質構造の東側の境界をなす断層を棚倉破碎帯西縁断層と判断した。

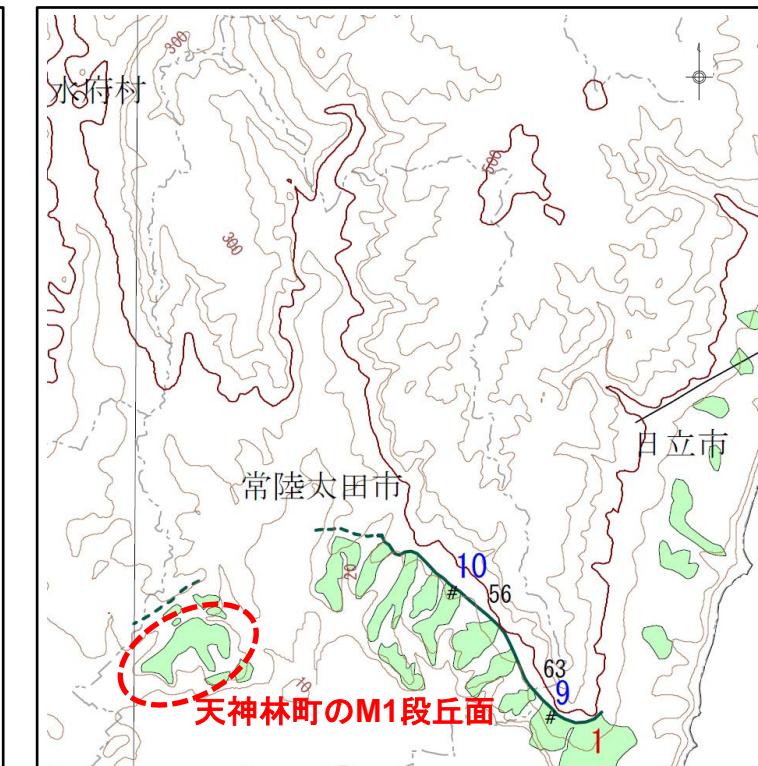
段丘面区分図

~~~ 旧汀線 (酸素同位体ステージ5e)
~~~ " (推定)
段丘面分布域 (酸素同位体ステージ5e)

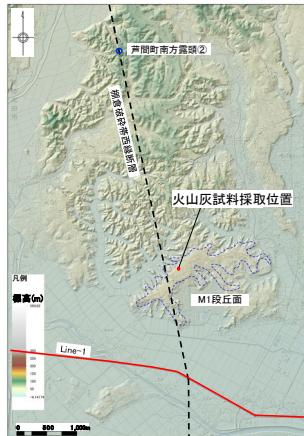
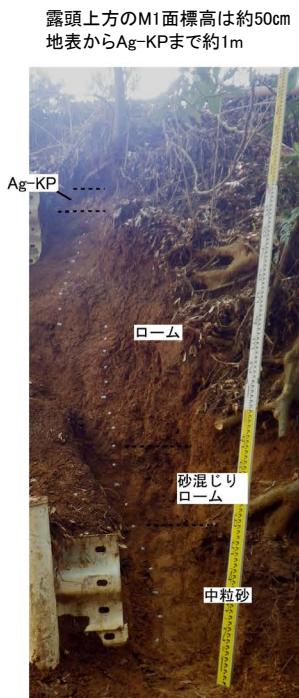
M1段丘面の形成年代については、段丘堆積物上に厚さ約3mのローム層および表土があり、地表から約1m下に厚さ約15cmのAg-KPに同定される軽石層が、またこの軽石層の下位約2m付近のローム層下部にはK-Tzが認められ、さらにその下位に数十cmのローム層が分布することから、この段丘堆積物の堆積年代はMIS5eと判断される。

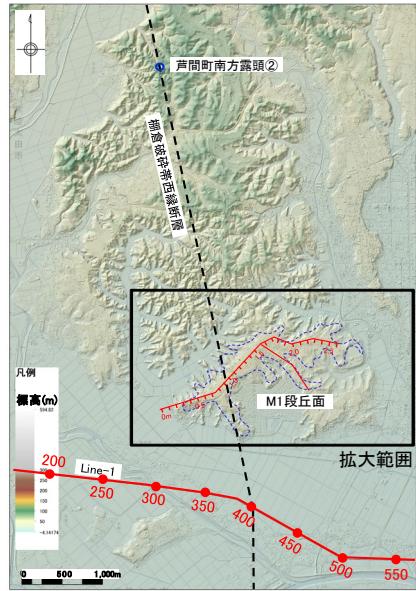
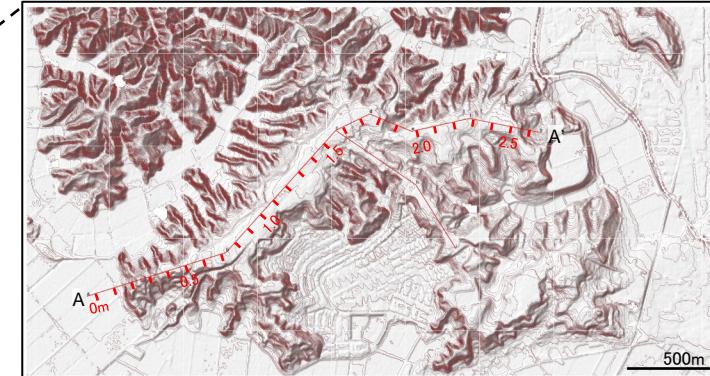
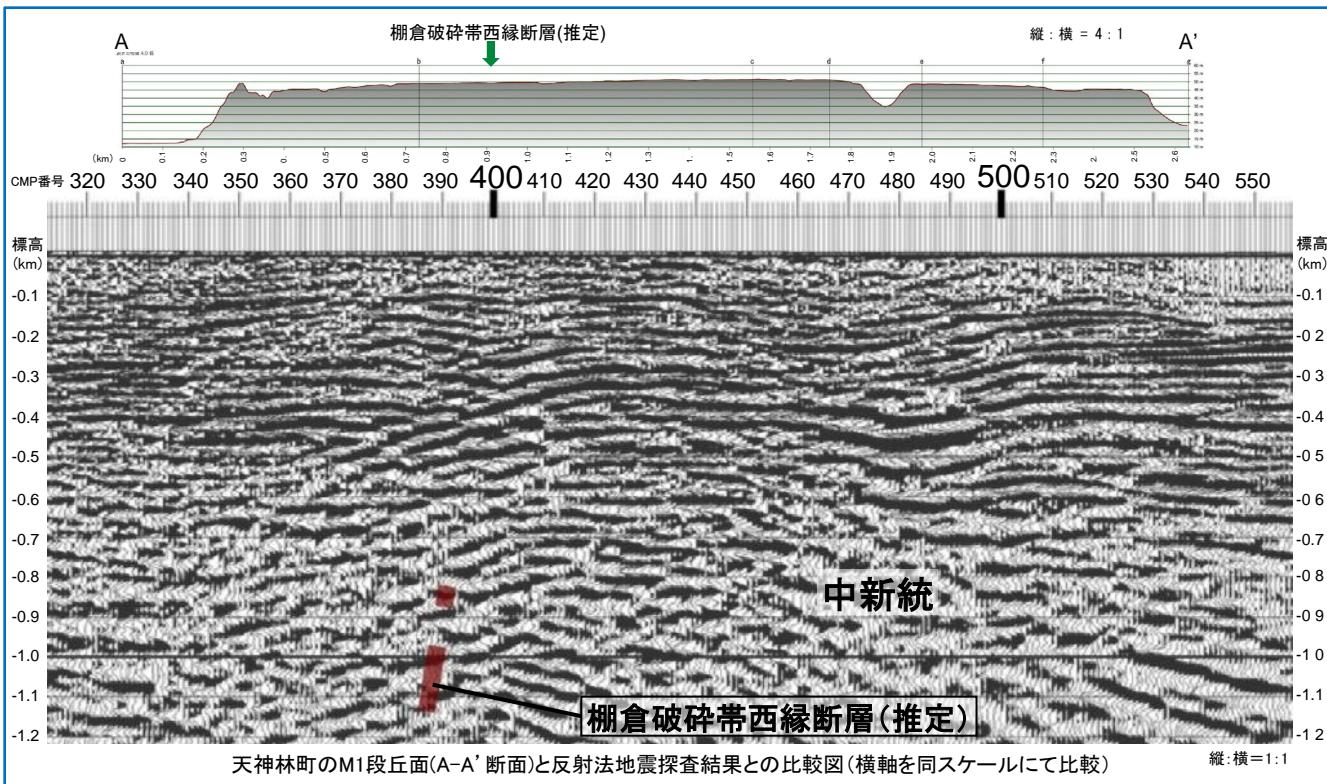
## 天神林町付近M1段丘面の断面図(反射法地震探査結果との比較)

- ・天神林町のM1段丘面は、反射法地震探査で確認される棚倉破碎帯西縁断層の変形幅を網羅する広がりで分布している。
- ・M1段丘面(MIS5eの海成段丘)には変位・変形は認められない。

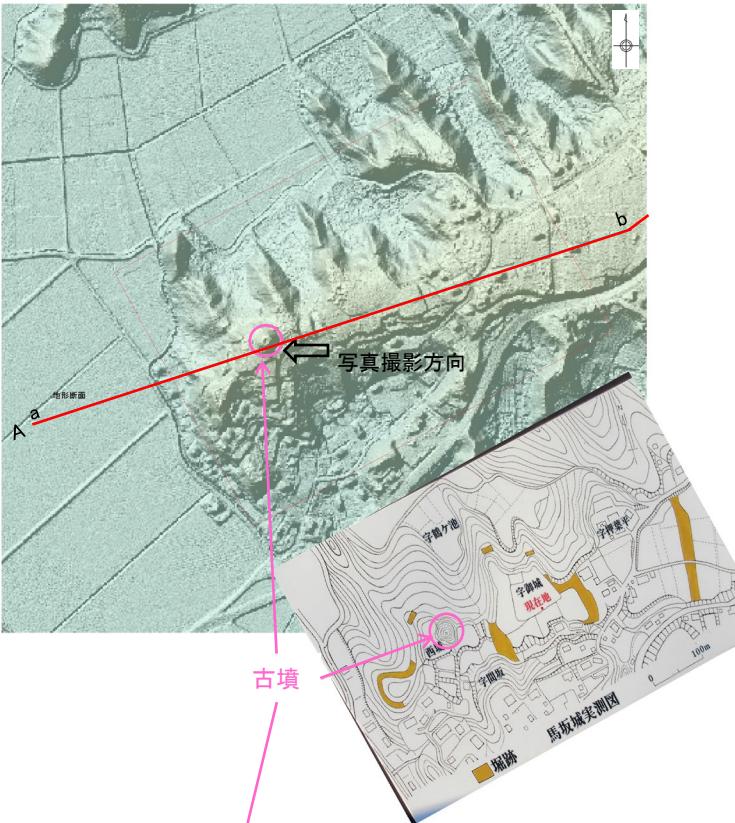
地形断面図(1mメッシュDEMより作成)

M1段丘面の西端付近に認められる微小な凸地形は古墳(狐塚古墳)であり、M1段丘面上に円錐状に積み上げられた人工地形である。

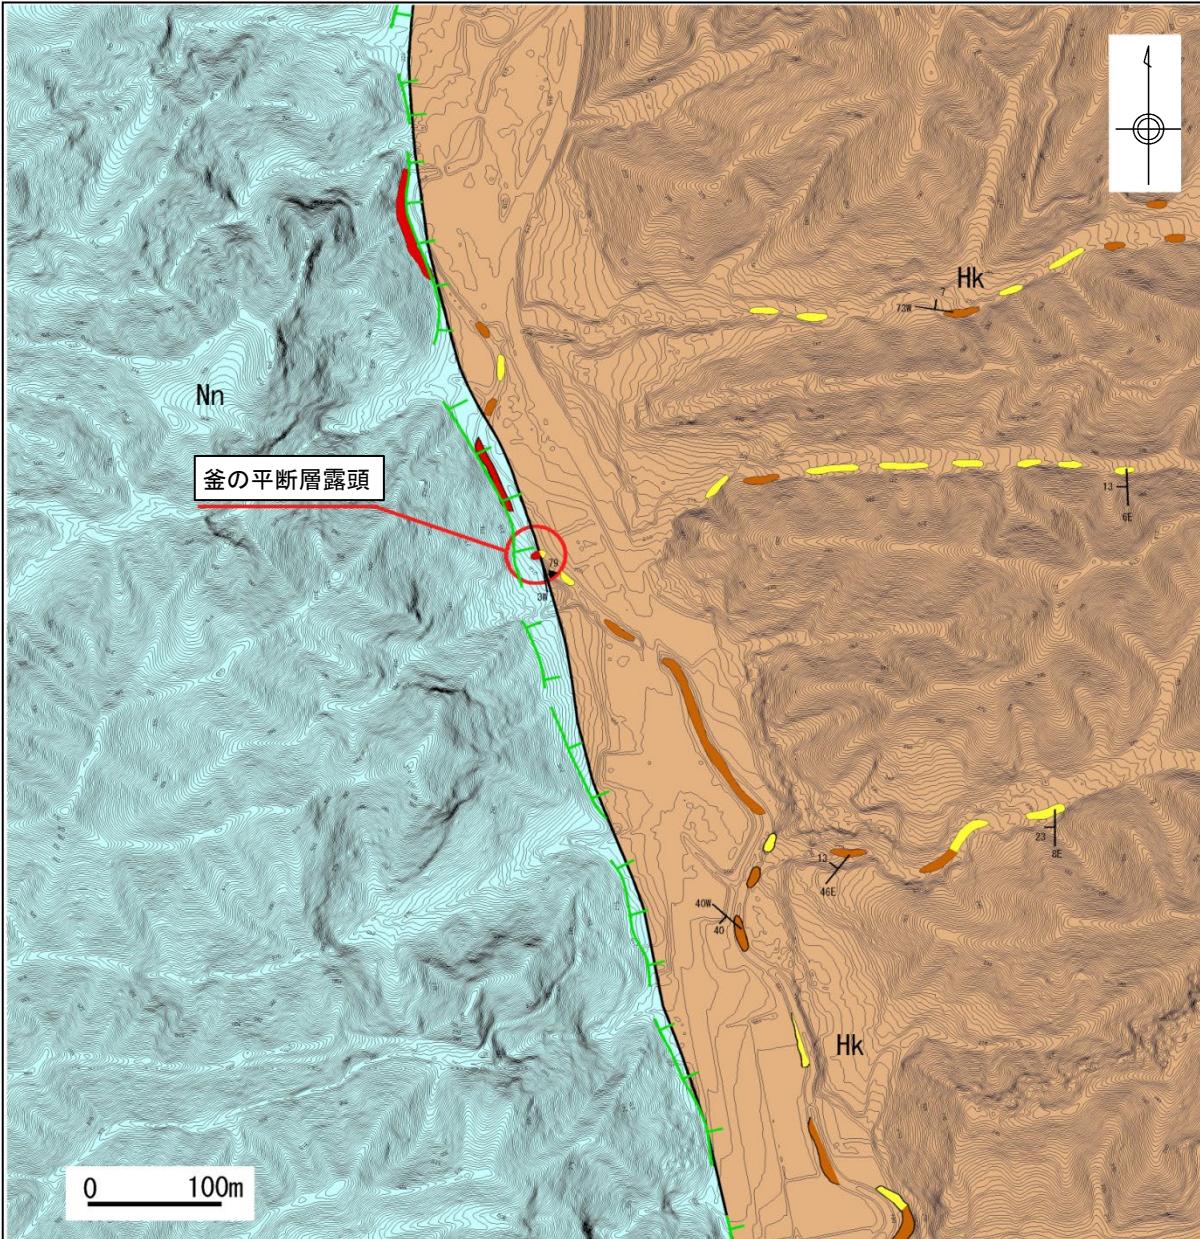
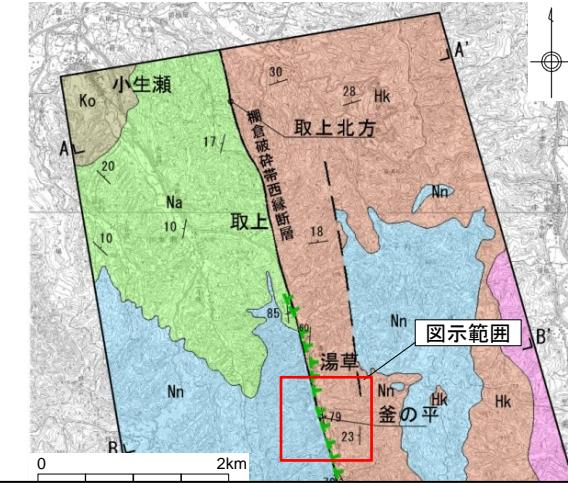
# 釜の平周辺の地質平面図

- リニアメントにほぼ一致して棚倉破碎帯西縁断層が確認される。
- 断層の西側には主に男体山火山角礫岩が、東側には東金沙山層が分布する。
- 釜の平では、男体山火山角礫岩と東金沙山層を境する断層露頭が認められる。

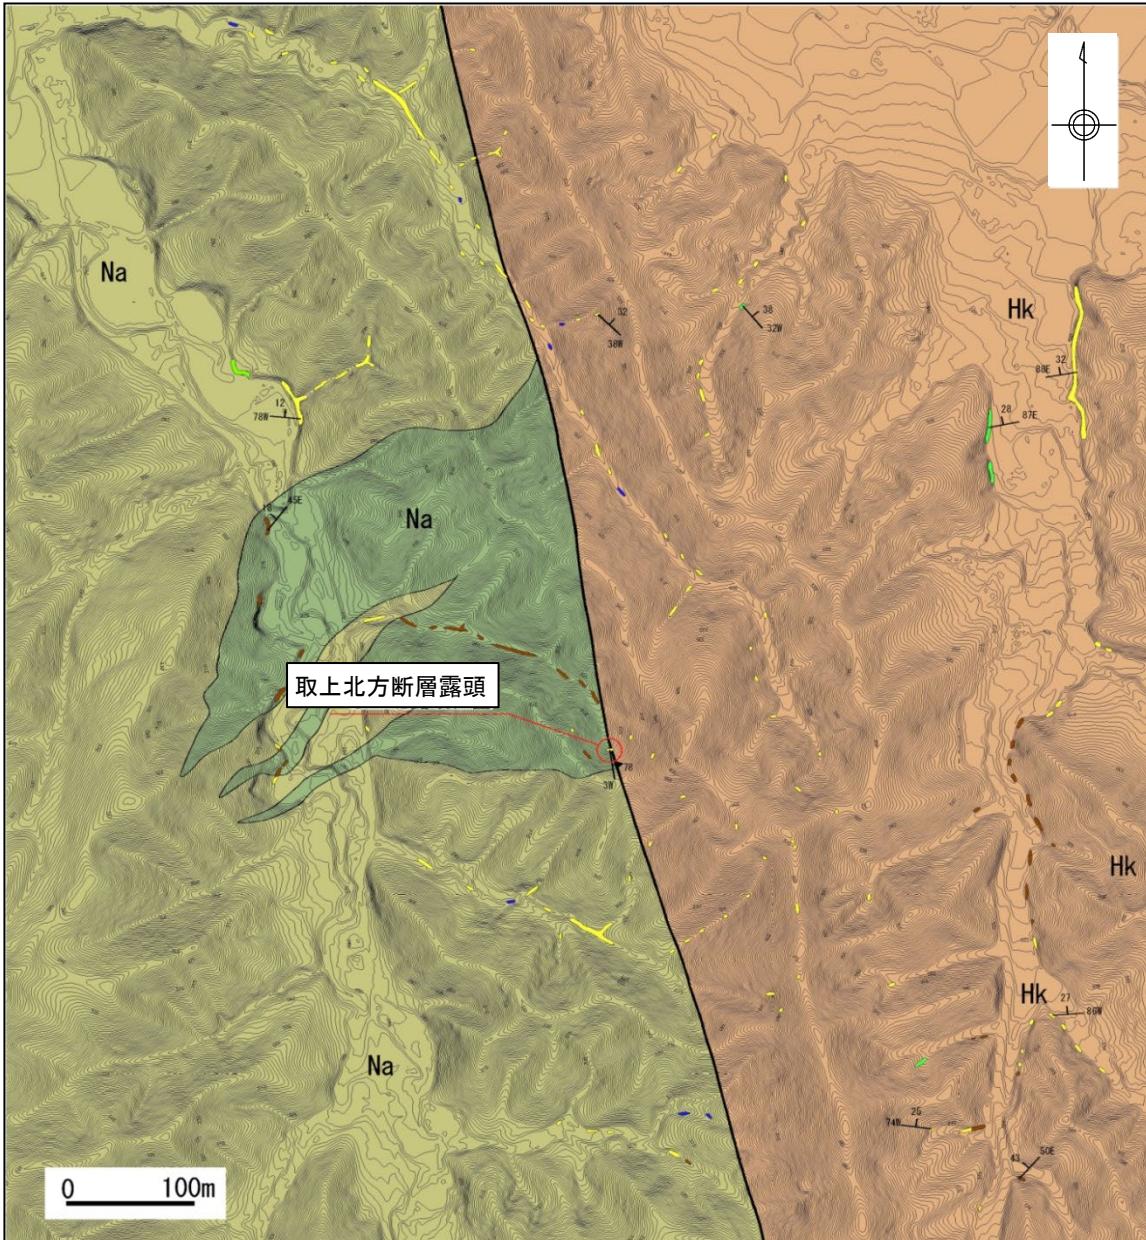
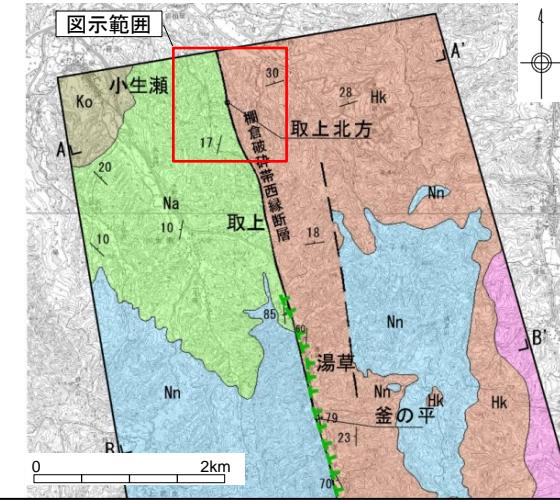
## 取上北方付近の地質平面図

- リニアメントが判読されない湯草以北でも、棚倉破碎帯西縁断層が連続している。
- 取上北方において、東金沙山層と苗代田層を境する断層露頭が認められる。

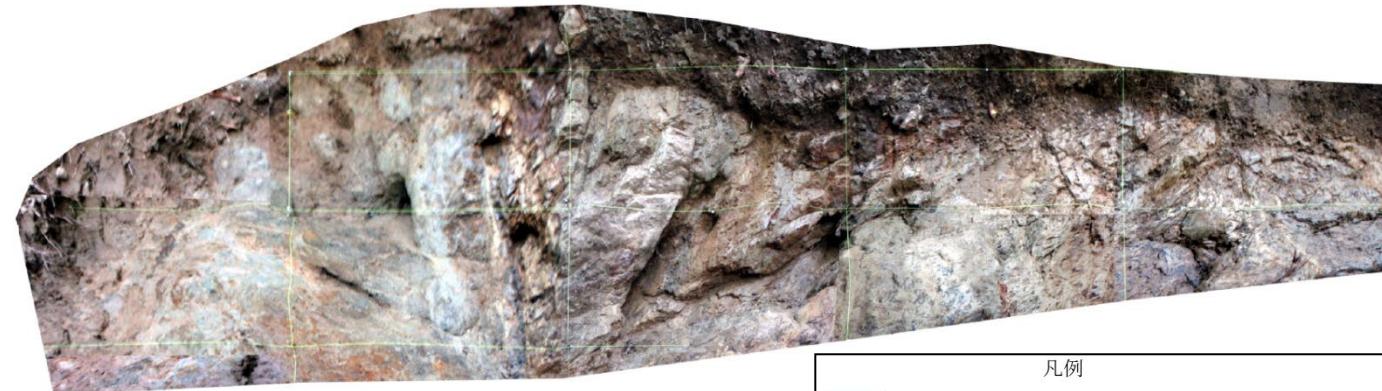
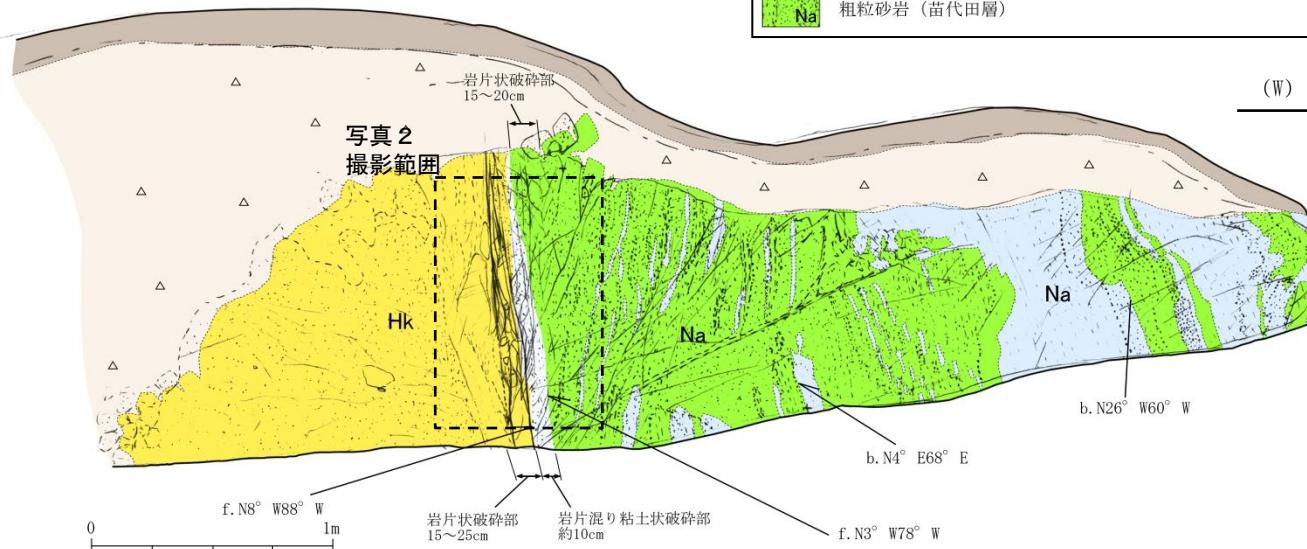
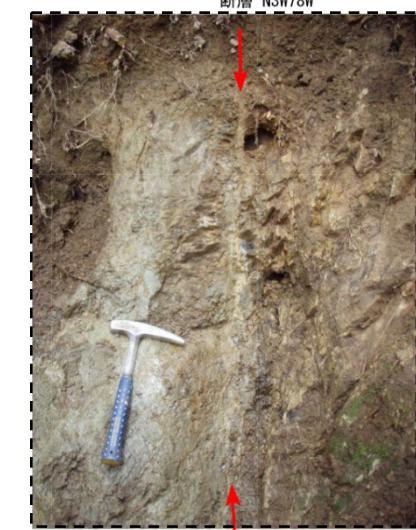
## 取上北方 露頭スケッチ

- 東金砂山層と苗代田層を境する断層がみられる。
- 断層は、幅約10cm未満で膨縮するやや固結した岩片混り粘土状破碎部からなる。
- 最新面は凹凸があり、連續性がやや悪い。
- 同断層にはレイク角12° Nの条線が認められ、岩石薄片の観察結果から、非対称変形組織は右ずれ卓越の変位センスである。

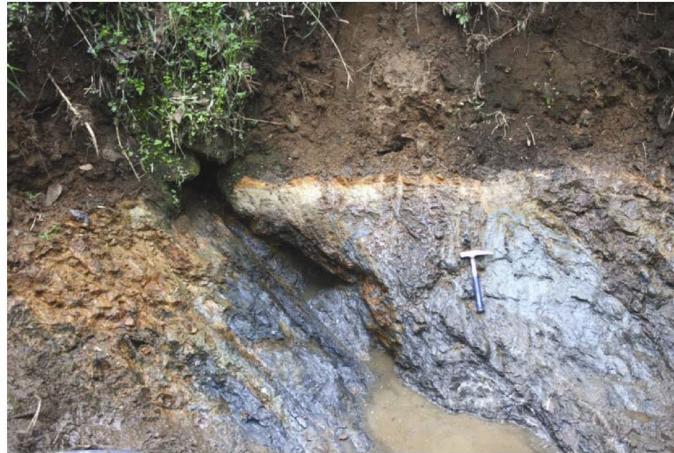
写真1 露頭全景

- 西染層と東金砂山層を境する断層が認められる。断層は、幅10～20cmでやや固結した岩片混じり砂～粘土状破碎部、幅5cm の黒色鱗片上破碎部と、これを切る幅約0.5～1cmのやや固結した灰白色の粘土状破碎部からなる。
- 粘土状破碎部の断层面は、湾曲した部分があり、一部不連続である。レイク角68° Nの条線が認められる。岩石薄片の観察結果から、非対称変形組織は、東上がり、右ずれの変位センスを示している。

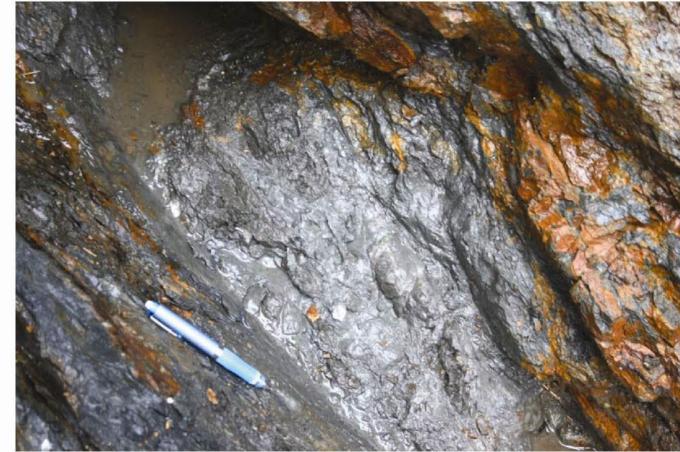
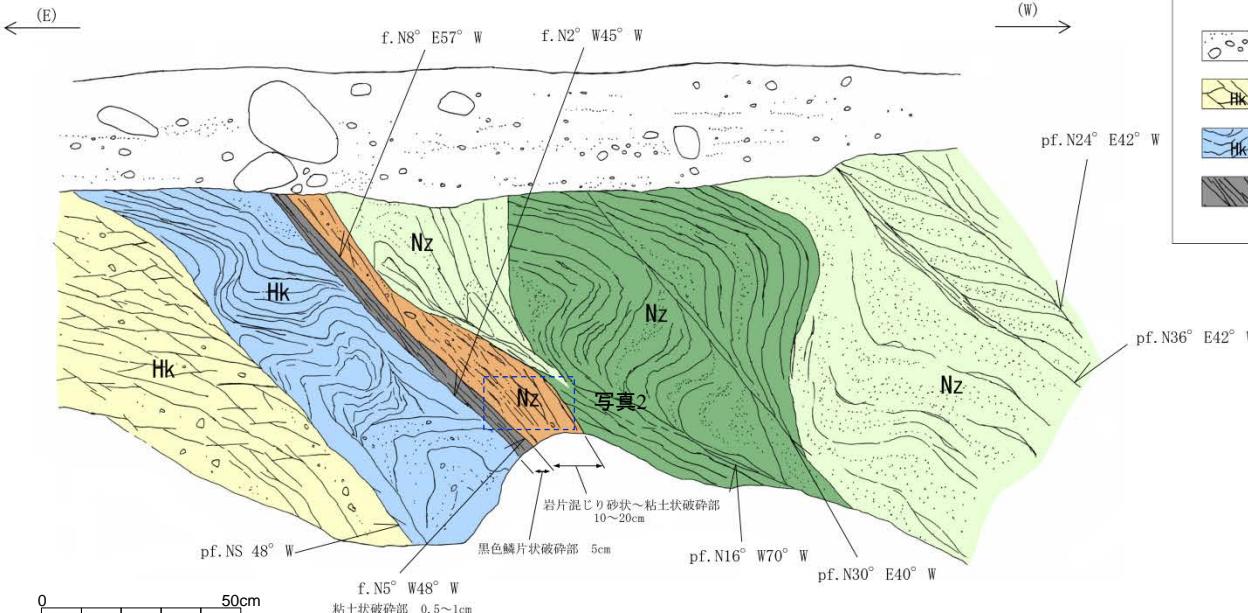
## T-3 露頭スケッチ

岩片混じり砂～粘土状破碎部  
断層 N2W 45W

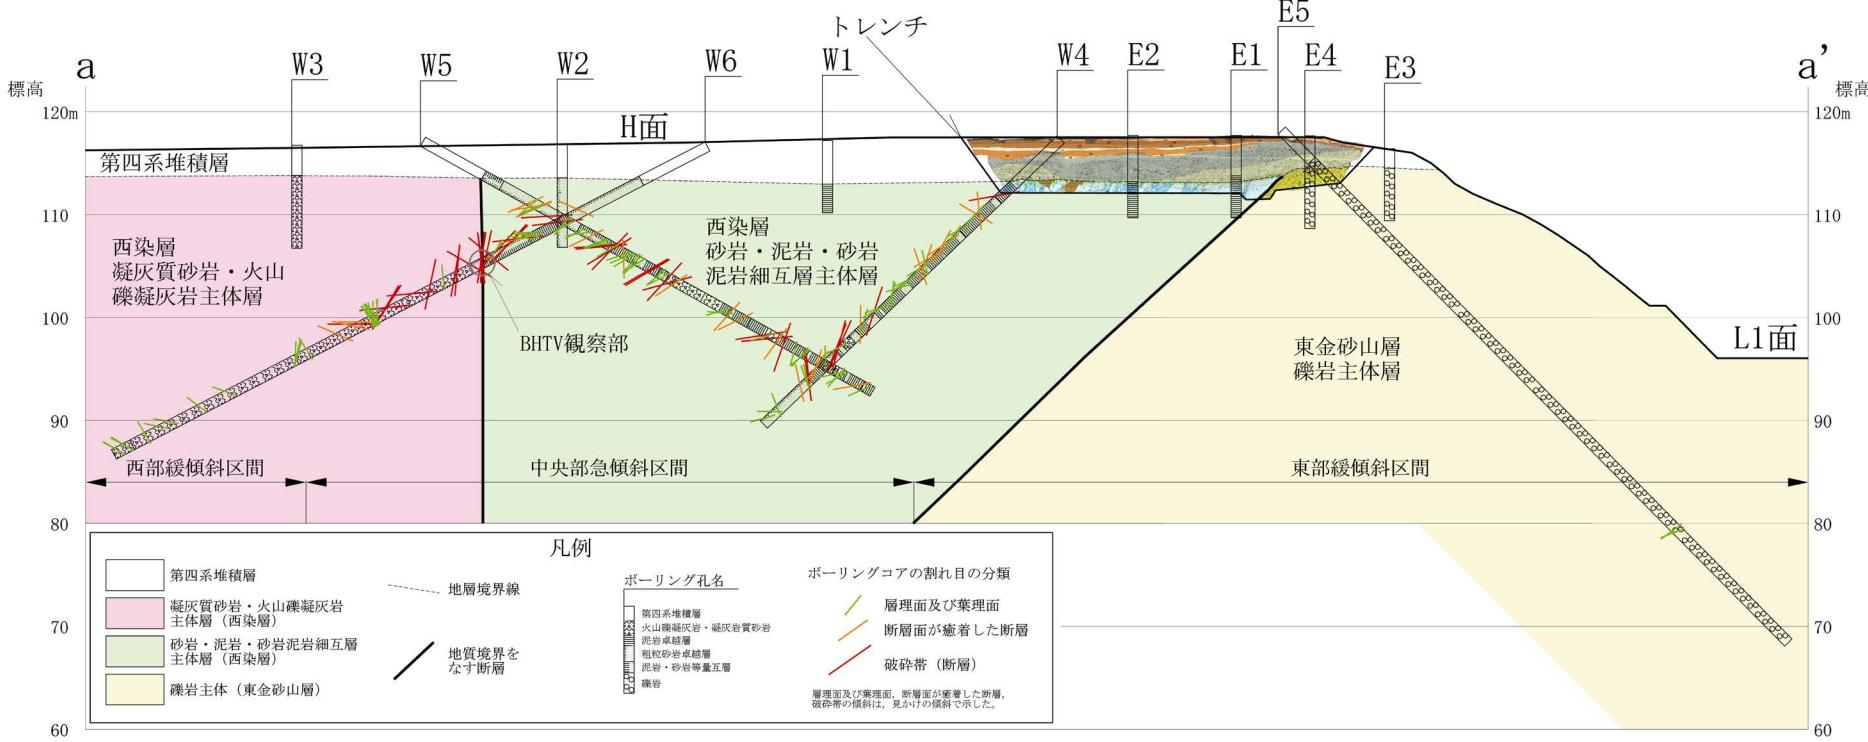
## 百目木トレーニング付近の地質断面図

西染層の硬質な凝灰質砂岩・火山礫凝灰岩主体層からなり、構造は、走向NE-SWで南東へ緩傾斜を示す。

西染層の凝灰質砂岩・火山礫凝灰岩主体層と砂岩、泥岩、砂岩泥岩細互層主体層からなり、両者は断層で接している。構造は、全体に急傾斜を示し、走向の変化も大きい。断層は確認されるものの、断层面は湾曲しており、破碎部は固結している。また、これらの断層を切る新期の断層は認められない。

境界断層以東では、大小の亜円礫を含む東金砂山層疊岩主体層よりなり、構造はNNW-SSEの緩傾斜の西傾斜を示す。全體に、硬質であり、断層は認められない。

- H面(高位段丘面)の直下の地質構造は、トレーニング調査及びボーリング調査の結果によると、中央部急傾斜区間で全体的に急傾斜をなし、せん断構造等も多く認められる(百目木地点南方と同様)。
- ボーリング調査(E5孔)の結果、段丘面を西側へ傾動させると考えられる西側傾斜の逆断層は認められない。

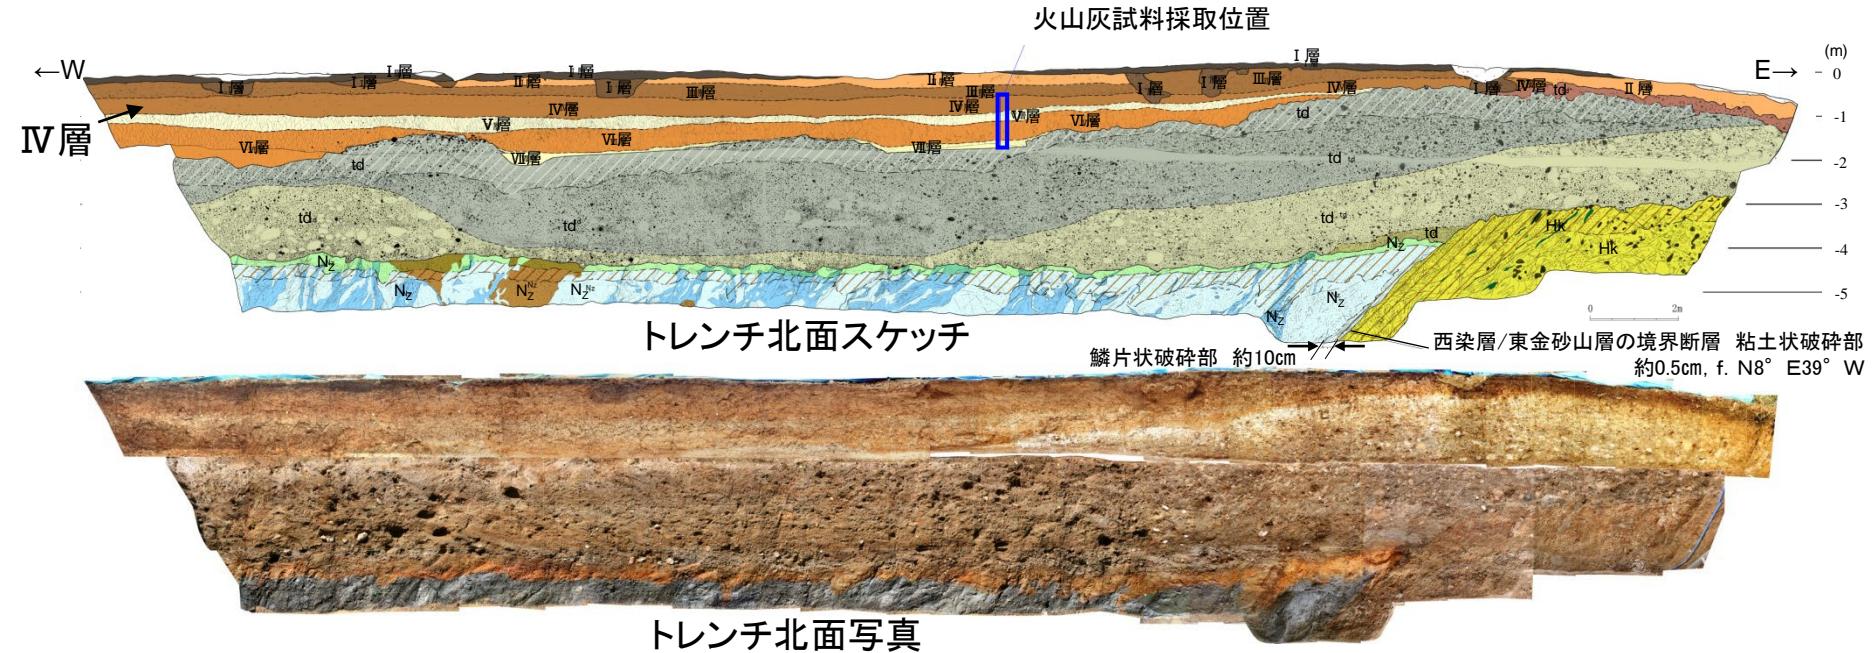
## 百目木トレーナー調査結果

- 東金砂山層と西染層の境界に西側傾斜の断層が認められ、その上位の段丘堆積物に変位・変形を与えていない。
  - 断層は、幅約10cmでやや固結した鱗片状破碎部と、これを切る幅約0.5cm未満でやや固結した粘土状破碎部からなる。粘土状破碎部の断層面には湾曲した部分があり、一部は不連続である。レイク角45° Sの条線が認められる。
  - 本段丘堆積物は主にくさり礫化している礫からなり、下部にK-Tz(鬼界葛原テフラ、約9.5万年前)を含む風化火山灰層(IV層)に覆われていることから、高位段丘堆積物(td)と判断される。

百目木トレーニングにおいては、K-Tz（鬼界葛原テフラ、約9.5万年前）の降灰層準と段丘堆積物との間に1m以上のローム層を挟在し、段丘堆積物は、礫の中心部まで軟質化した、いわゆるくさり礫である。

百目木地点の段丘面はH面  
(高位段丘面)であると評価
