大洗研究所(南地区)  
高速実験炉原子炉施設(「常陽」)

敷地周辺・近傍の地質・地質構造について  
(補足説明資料)

令和5年4月19日  
国立研究開発法人日本原子力研究開発機構

- ### (1) 棚倉破碎帯西縁断層(の一部)

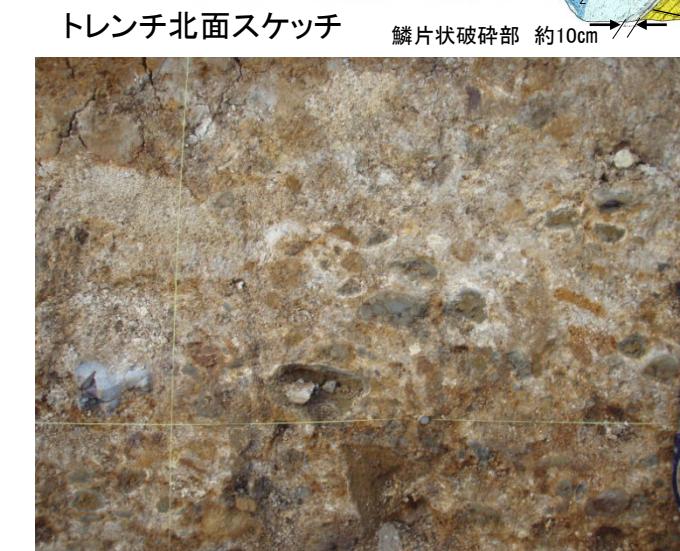
- 花崗岩・花崗閃緑岩・変成岩等の腐り礫(ねじり鎌等で、中心部まで容易に削れるほど軟質化した礫)を主体とする。
- 泥岩礫の表面は脱色作用により白色化している。
- 基質は粘土主体となっている。

百目木トレーニングにおいては、K-Tz（鬼界葛原テフラ、約9.5万年前）の降灰層準と段丘堆積物との間に1m以上のローム層を挟在し、段丘堆積物は、礫の中心部まで軟質化した、いわゆるくさり礫である。

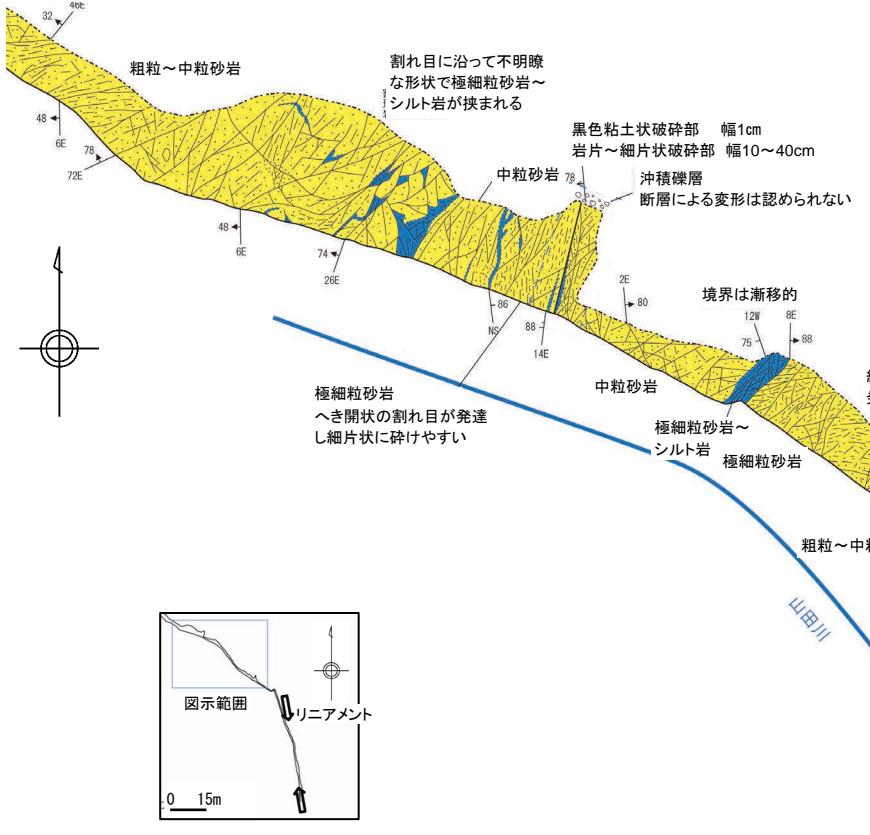
## 中染拡大ルートマップ(1/3)

- リニアメント西方約15m地点に西染層の砂岩と東金砂山層の礫岩を境する断層が認められる。
- この断層は、断層面が平面的ではなく、破碎部はやや固結している。

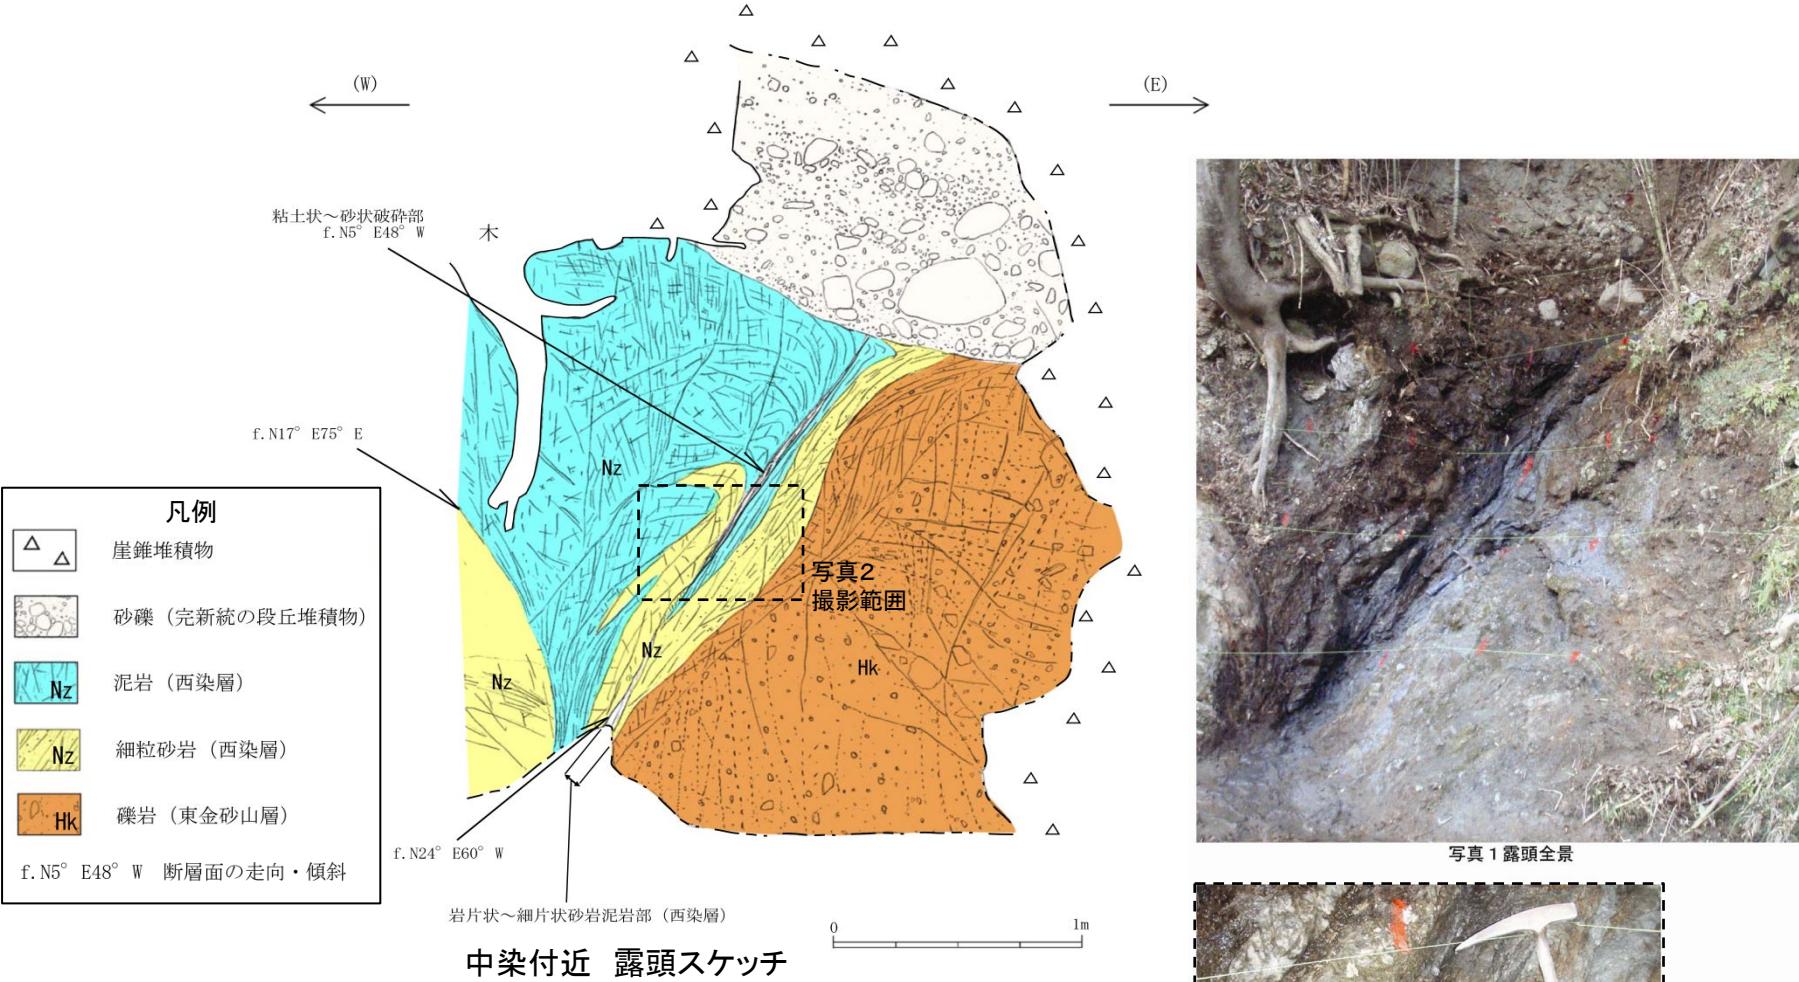
# 中染付近 露頭スケッチ

- 西染層泥岩及び砂岩と東金砂山層礫岩を境する断層がみられる。
- 湾曲し、一部不連続であり、幅20～30cmでやや固結した岩片状～細片状破碎部(レイク角57° Sの条線が認められる)と、これを切る幅2～3cmでやや固結した粘土状～砂状破碎部(レイク角83° Sの条線が認められる)からなる。
- 粘土～砂状破碎部：岩石薄片の観察結果から、非対称変形組織は東上がりの変位センスである。

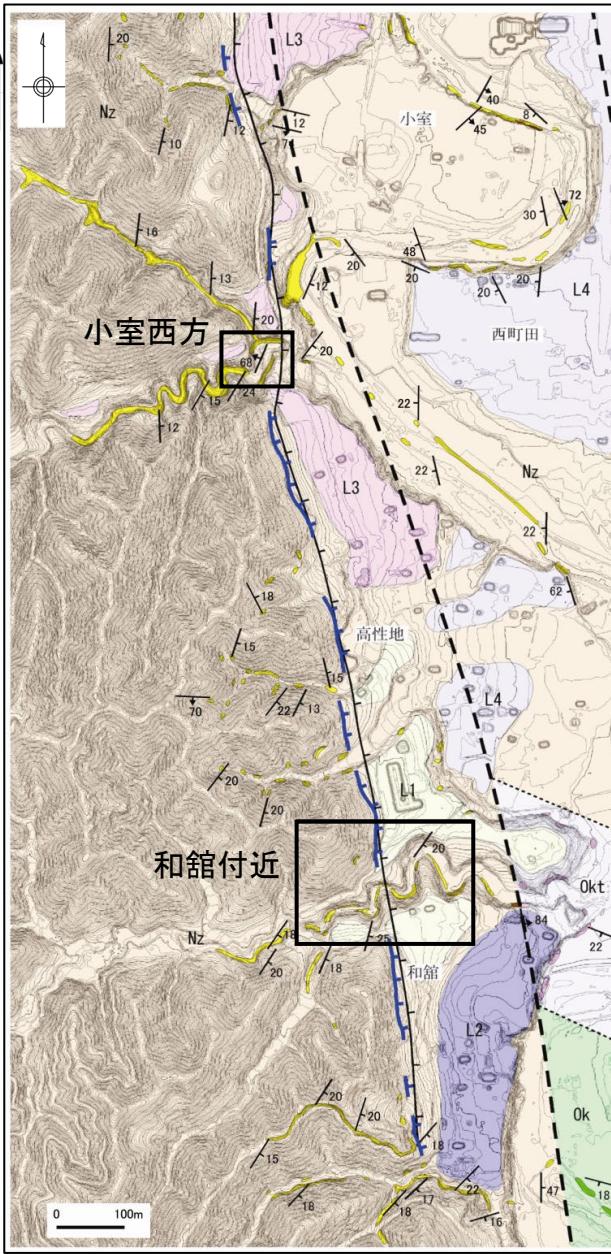
# 西染付近の地質平面図

- リニアメントは、棚倉破碎帯西縁断層から約500m西方に位置しており、西染層中の小規模な断層や節理の発達の程度が異なる境界付近に位置し、小規模な断層は認められるが、連続する断層は認められない。
- 小室西方付近には、リニアメントを横断して西染層の連続露頭が認められる。
- 和館付近には、リニアメントを横断して西染層のほぼ連続した露頭が認められる。

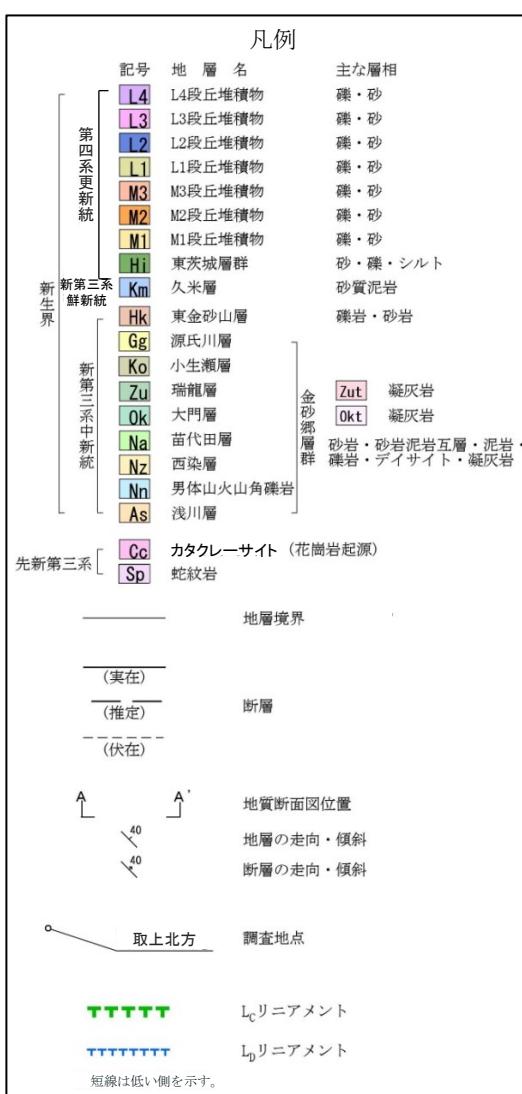
# 西染付近のリニアメントの評価

- リニアメントの西側は、節理のほとんど認められない塊状の砂岩が分布し、リニアメントの東側及びリニアメント付近には、節理や断層が卓越するが、連続した断層は認められない。
- 小室西方で確認された断層は、いずれも破碎部は固結しており、和館付近で確認された断層は、いずれも面が癒着しているが、上載地層との関係は確認できない。

西染付近のリニアメントを、震源として考慮する活断層として取り扱うこととする。

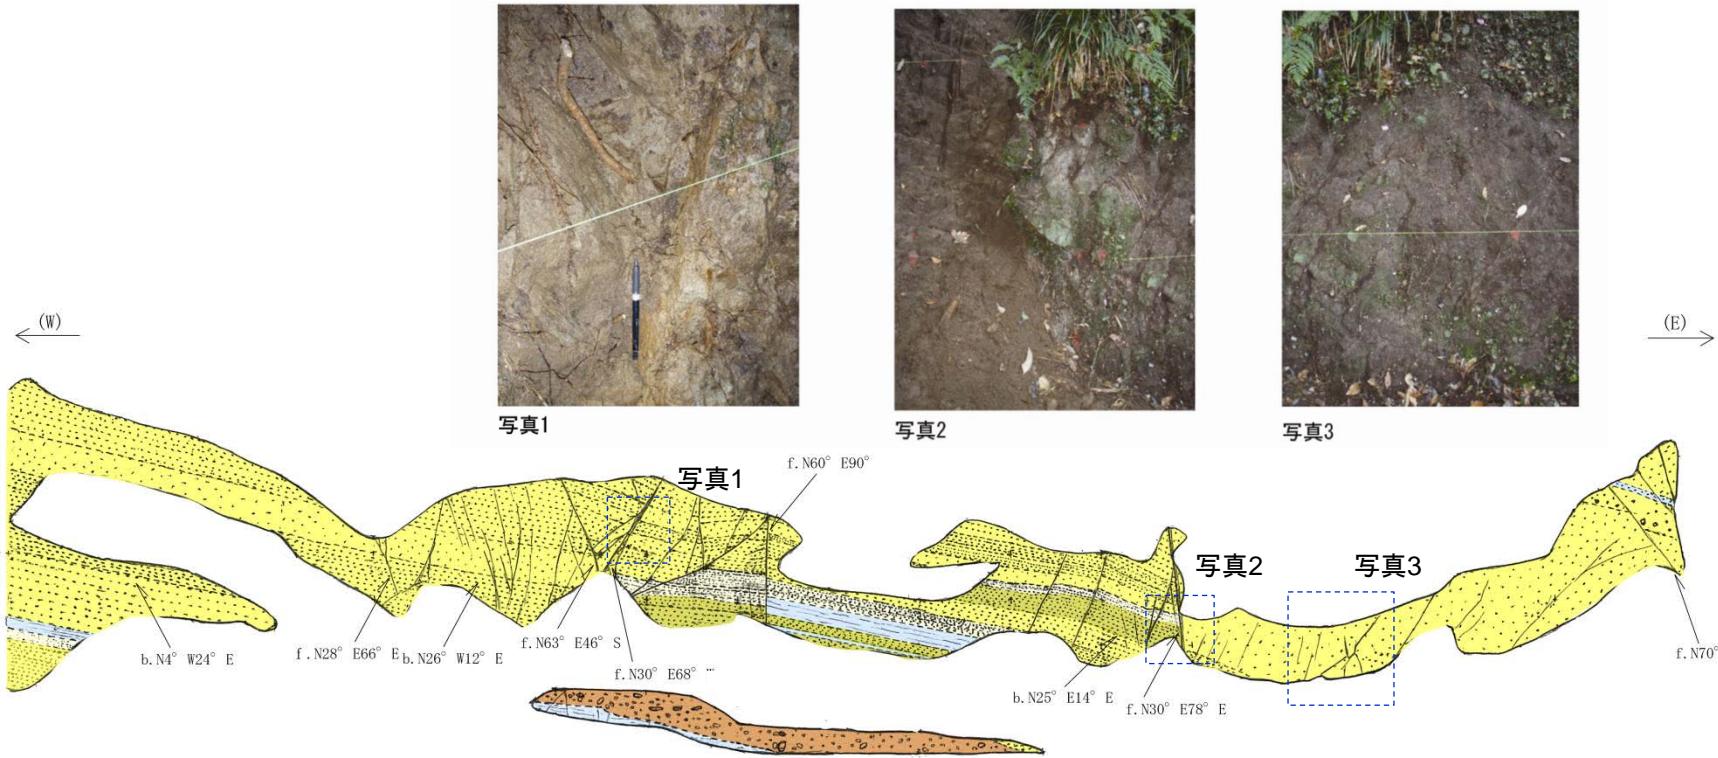
# 小室西方 露頭スケッチ

- 西染層に小規模な断層が認められるが、その走向はリニアメントと斜交している。
- 断層はいずれも、固結した幅5mm以下の粘土と幅約1~20cmの砂状破碎部を伴う。

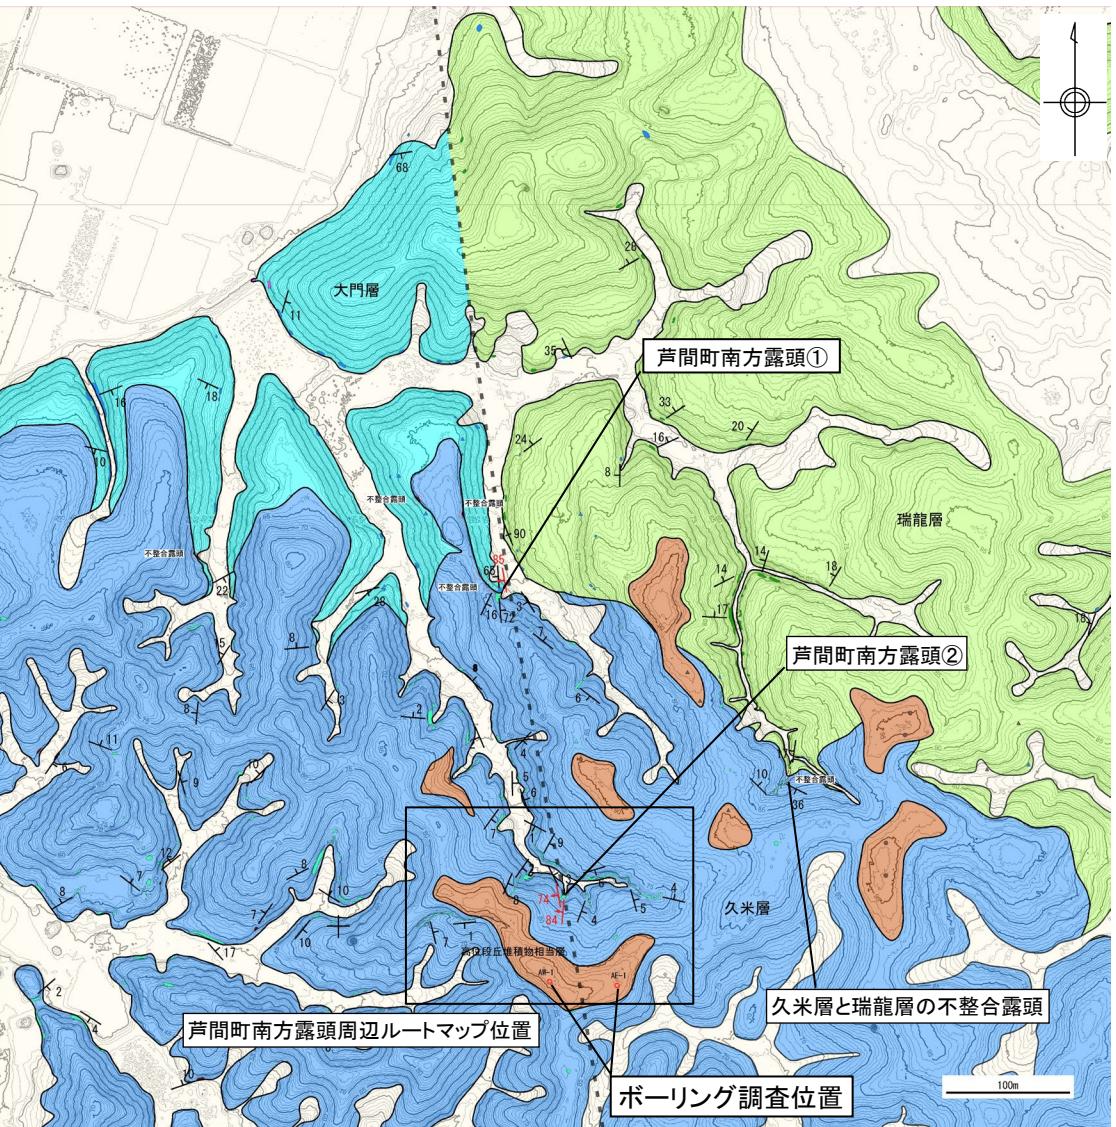
## 芦間町付近の地質平面図

- ・芦間地点では、棚倉破碎帯西縁断層の西側に中新統の大門層が、東側に瑞龍層が分布しており、これらの地層を鮮新統～下部更新統の久米層が不整合に覆っている。
  - ・大門層の層理面の一般的な走向はNE-SW、傾斜は20度程度SE、一方、瑞龍層の層理面の一般的な走向はNE-SW、傾斜は20度程度NWである。西縁断層の近傍では、大門層、瑞龍層共に高角度になる。
  - ・久米層と瑞龍層との地層境界はNW-SE方向であり、棚倉破碎帯西遠断層から離れた位置においては両層とも層理面の傾斜は緩く、両層は不整合関係で接している。
  - ・芦間町南方露頭①では、大門層が久米層に不整合に覆われており、大門層は全体に破碎されているがいすれも固結しており、これらの破碎部を切断する平面的で連続性の良い断層面及び軟質粘土状破碎部は認められない。久米層は変形しており、露頭下部ではほぼ直立する部分も見られるが、露頭上部では層理面は緩い傾斜である。
  - ・芦間町南方露頭②では、久米層には見かけ鉛直変位量が数10cmの断層が認められるが、平面性は低く連続性はやや不明瞭であり、粘土状破碎部を伴わない。

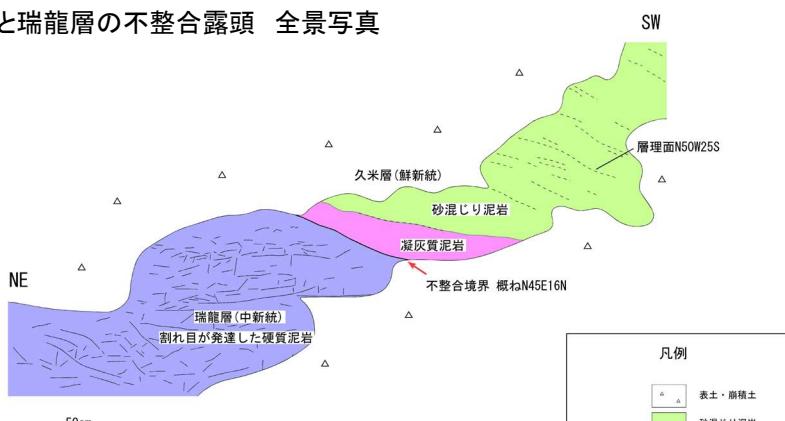
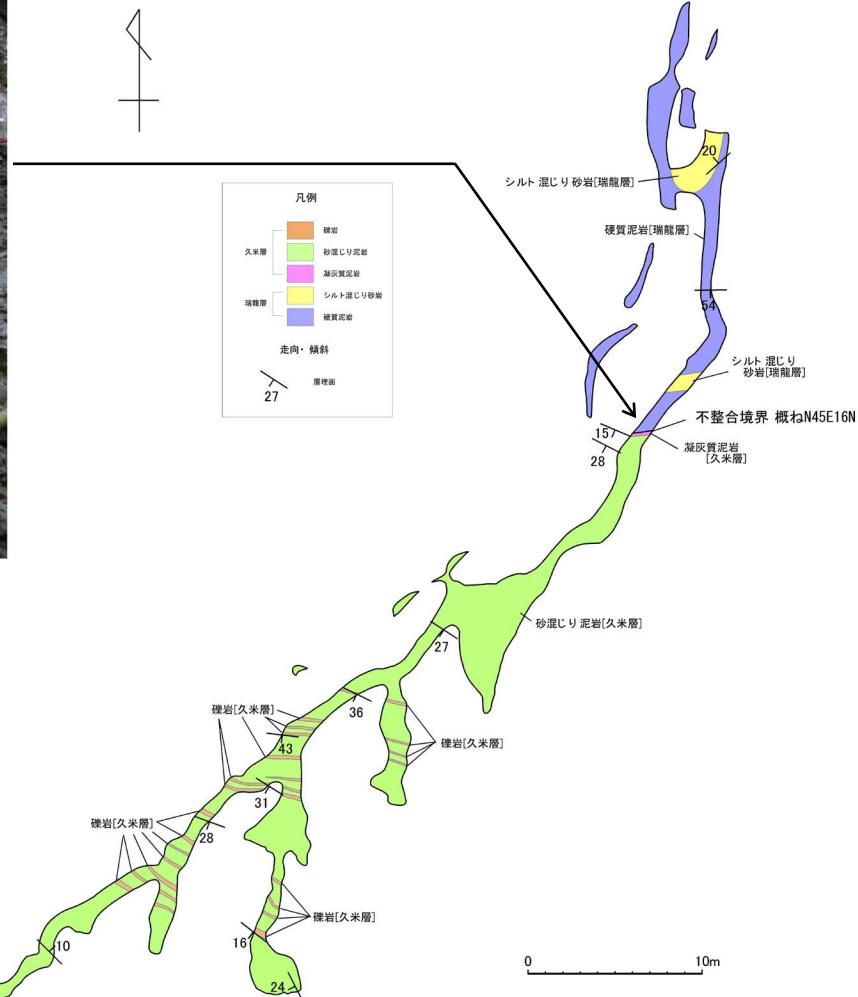
久米層と瑞龍層の不整合露頭 露頭スケッチ

- ・久米層と瑞龍層との境界に破碎は認められず不整合関係で接する。
- ・不整合境界の走向傾斜は、概ねN45E16Nを示す。
- ・久米層は主に砂混じり泥岩からなり、礫岩の薄層を伴う。また、基底部に凝灰質泥岩を伴っている。
- ・瑞龍層は硬質な泥岩及び砂岩からなる。

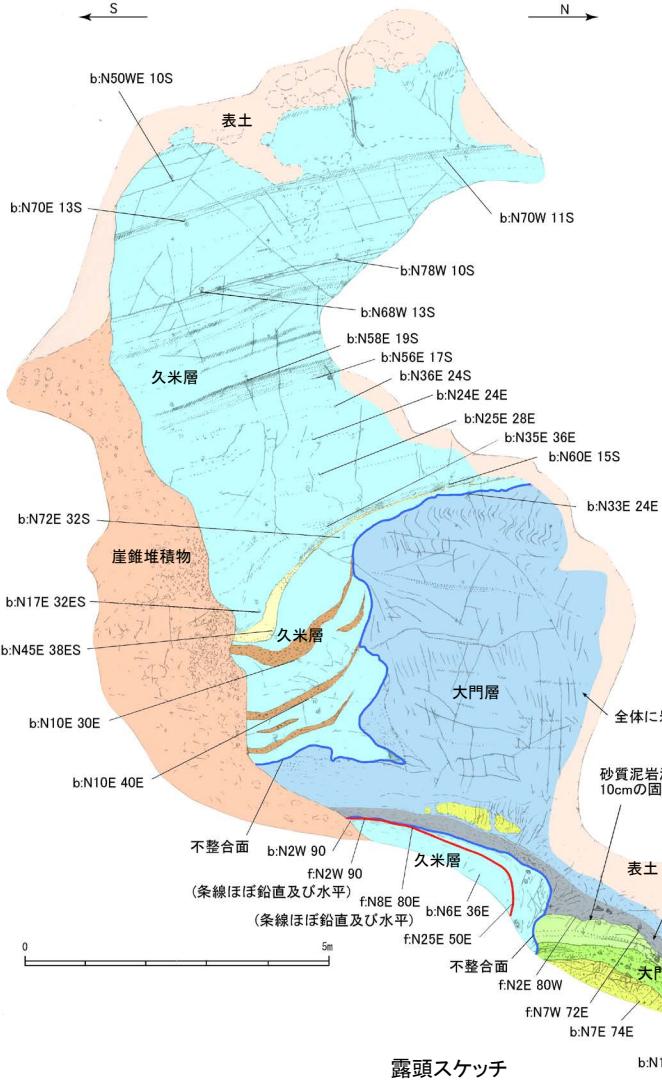
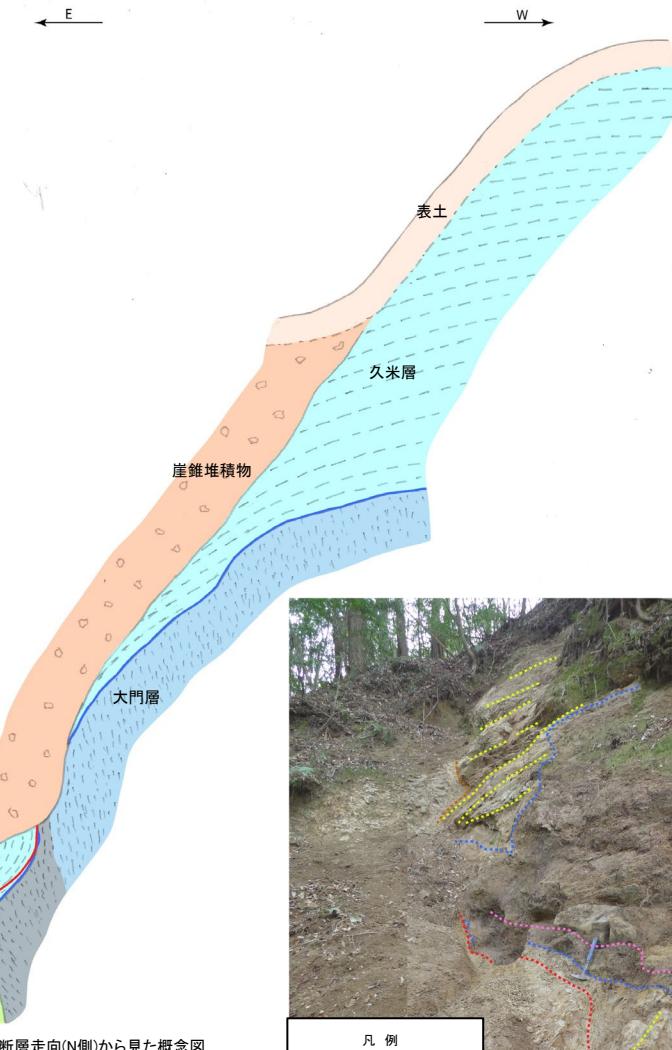
## 芦間町南方露頭①(1/2)

- 中新統の大門層の層理面は急傾斜を示し、全体に細片状～岩片状に破碎されている。大門層は久米層に不整合に覆われている。
- 久米層は変形しており、露頭下部ではほぼ直立しているが、露頭上部では層理面は約10°程度の緩い傾斜である。
- 大門層に認められる破碎部はいずれも固結しており、これらの破碎部を切断する平面的で連続性の良い断層面及び軟質粘土状破碎部は認められない。
- 久米層については、露頭下部で弱い細片状破碎部が認められる。一部でやや固結した幅数mm以下の防縮する粘土状～細片状破碎部を伴うが、破碎部は湾曲し、凹凸している。また露頭上部では破碎部は認められない。

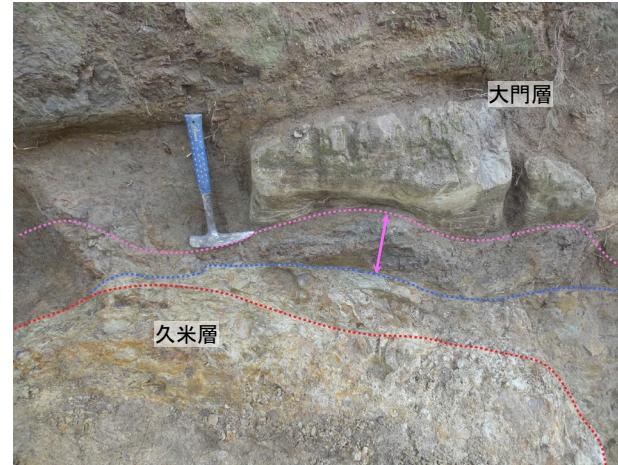
拡大写真1

- ・大門層の破碎はやや強く、砂状～細片状破碎部になっている。
- ・大門層に認められる破碎部はいずれも固結しており、これらの破碎部を切断する平面的で連続性の良い断層面及び軟質粘土状破碎部は認められない。
- ・久米層については、露頭下部で弱い細片状破碎部が認められる。一部でやや固結した幅数mm以下の防縮する粘土状～細片状破碎部を伴うが、破碎部は湾曲し、凹凸している。また露頭上部では破碎部は認められない。

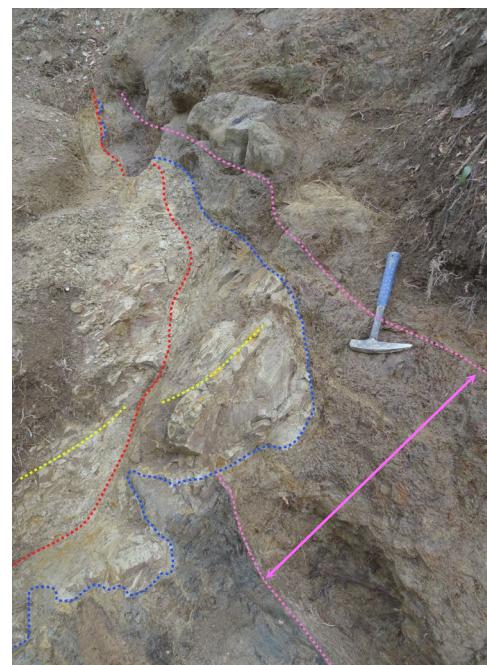
拡大写真2

- ・大門層は久米層に不整合に覆われている。
- ・大門層の破碎はやや強く、砂状～細片状破碎部になっており、大門層の砂質泥岩沿いに幅5～10cmの砂状破碎部が認められる。
- ・大門層の破碎部はいずれも固結しており、これらの破碎部を切断する平面的で連続性の良い断層面及び軟質粘土状破碎部は認められない。

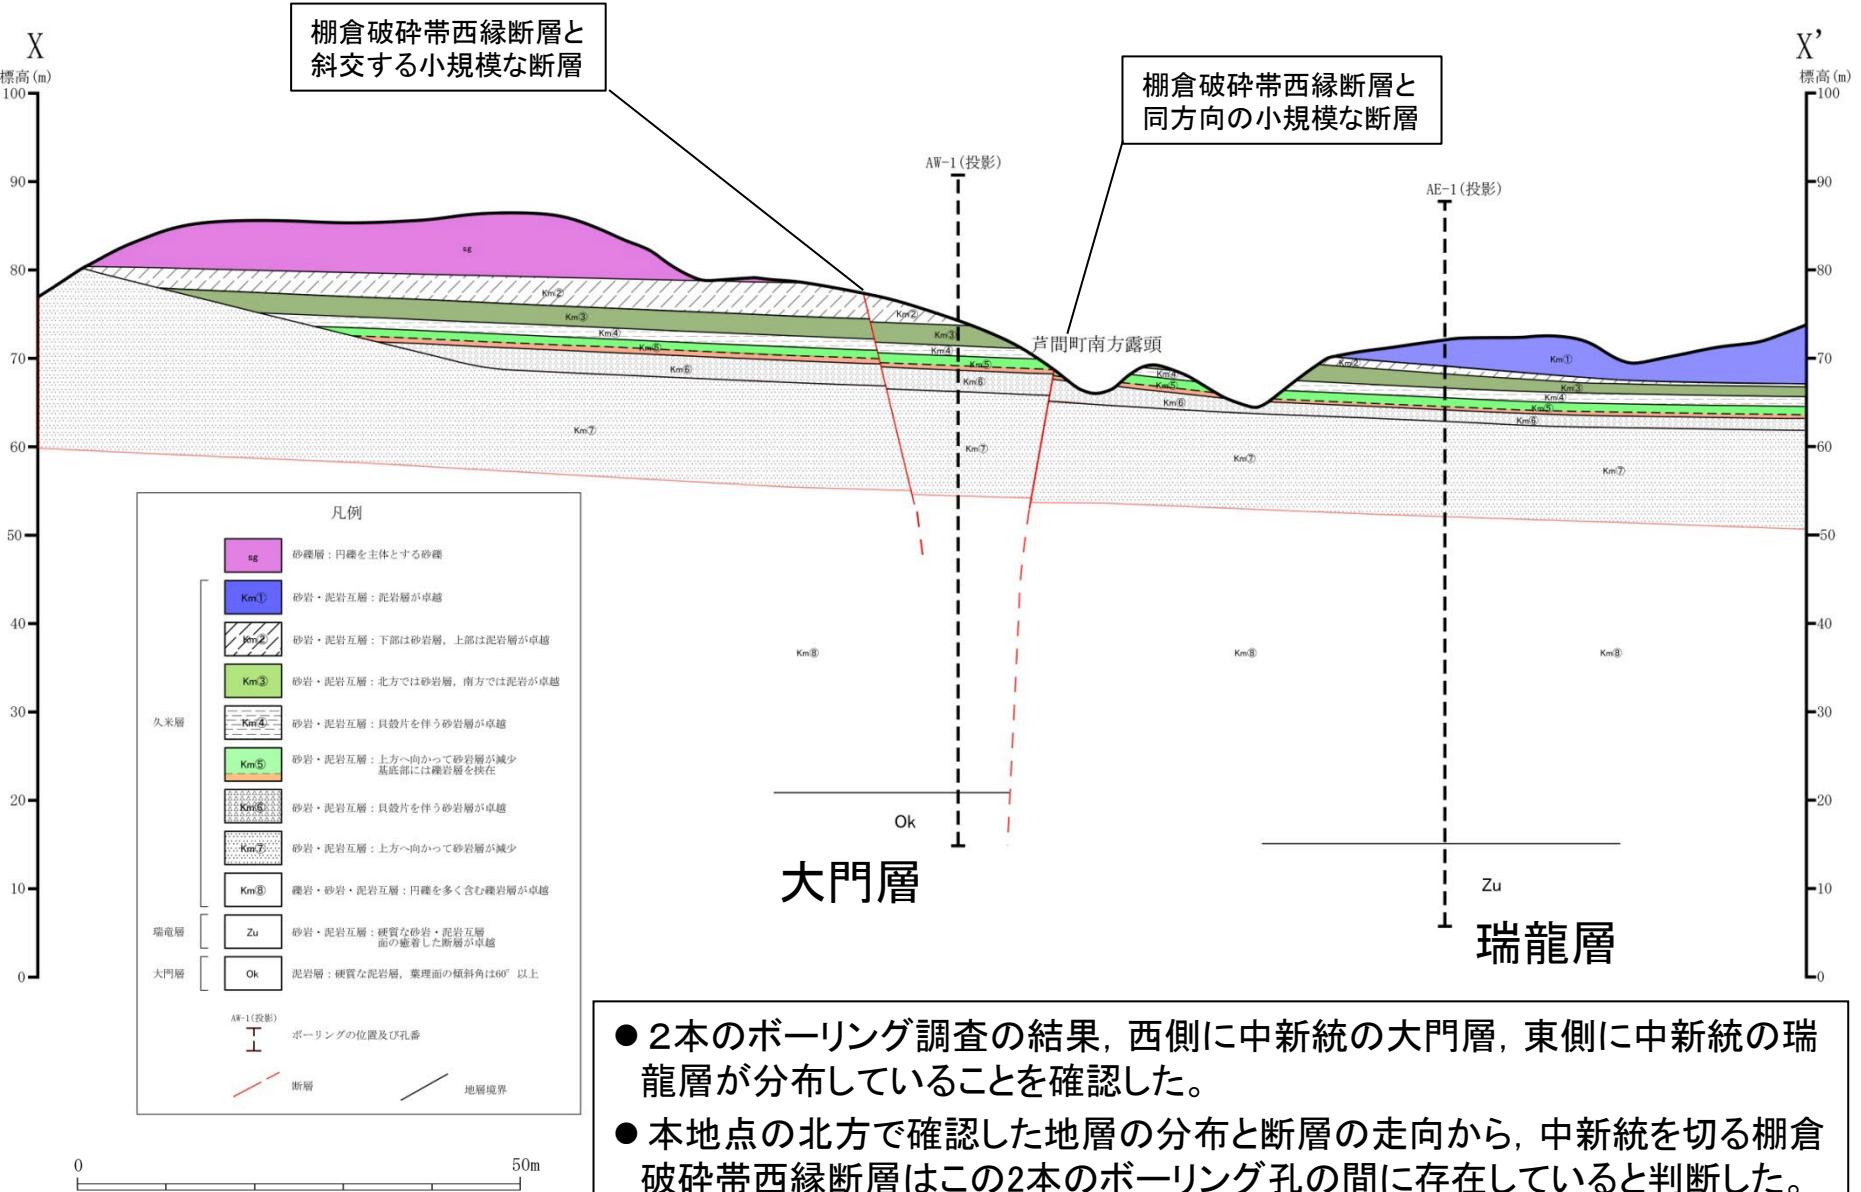
## 芦間町南方露頭周辺の地質断面図

- 2本のボーリング調査の結果、西側に中新統の大門層、東側に中新統の瑞龍層が分布していることを確認した。
- 本地点の北方で確認した地層の分布と断層の走向から、中新統を切る棚倉破碎帯西縁断層はこの2本のボーリング孔の間に存在していると判断した。

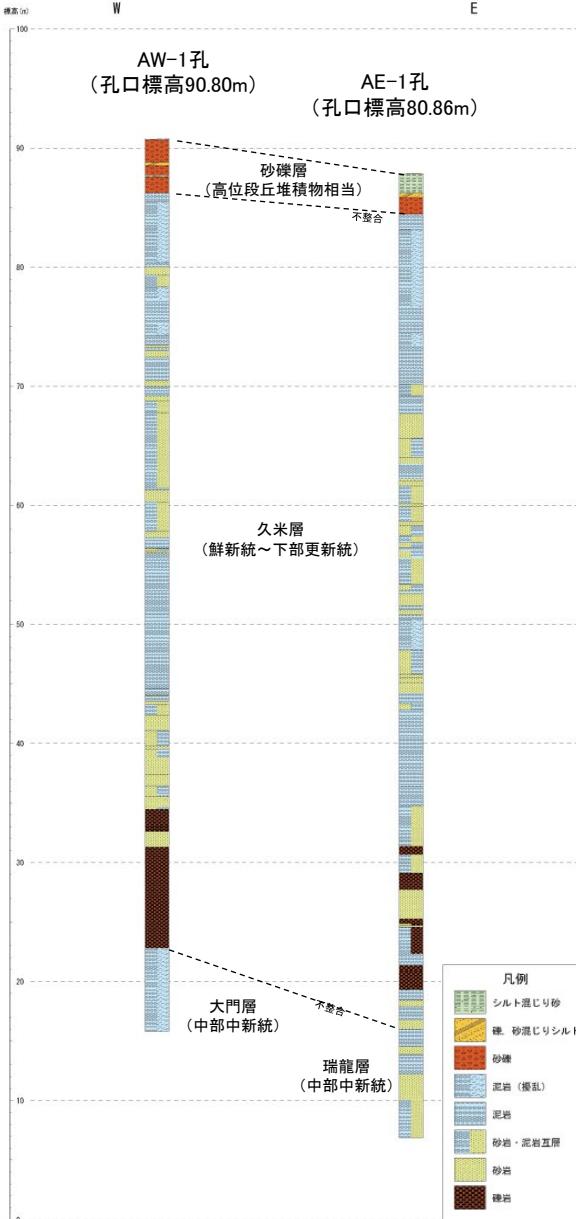
# 芦間町南方 ボーリング柱状図

- 貝岩、砂岩、チャート及び花崗岩等の円～亜円礫を含むシルト混じりの粗粒砂で、鈍い黄褐色を呈する。
- 下位の久米層の最上部約1mは褐色に風化している。
- 周辺に分布するMIS5e段丘面より高い標高に分布し、開析を受け地形面が認められることから高位段丘堆積物相当の地層と考えられる。

- 基底部は礫岩、下部及び上部は泥岩が卓越し、中部は砂岩の挟みが多い。
- 本地点は久米層分布の北縁に位置し、堆積盆地の縁であるため、層相の側方変化が激しい。

| ①大門層(AW-1孔) <ul style="list-style-type: none"> <li>・泥岩が卓越</li> <li>・層理面の傾斜は60° 以上</li> </ul> | ②瑞龍層(AE-1孔) <ul style="list-style-type: none"> <li>・砂岩泥岩互層</li> <li>・層理面の傾斜は20° 程度</li> </ul> |

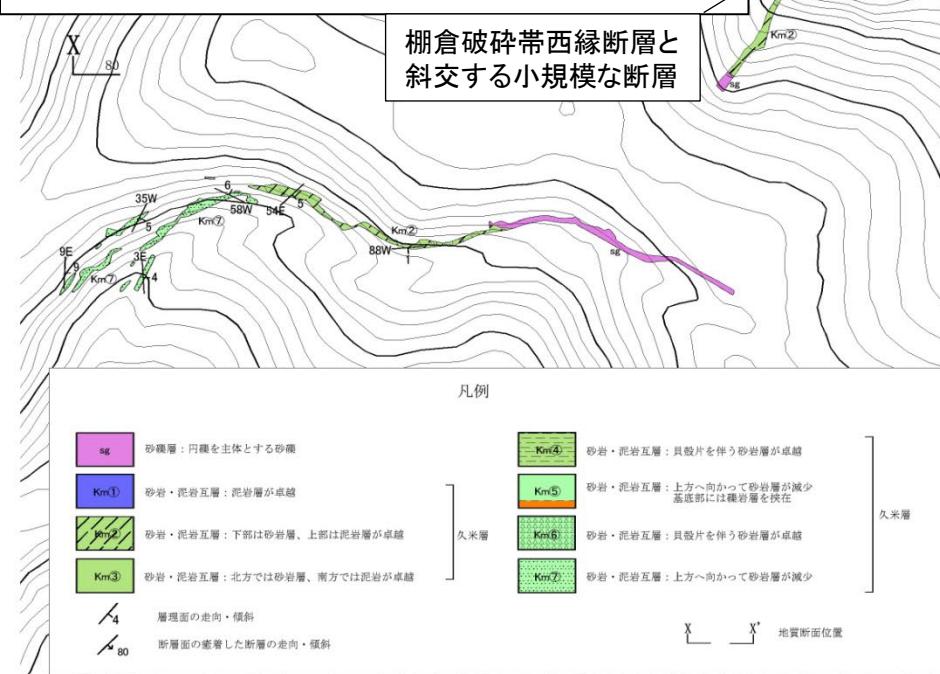
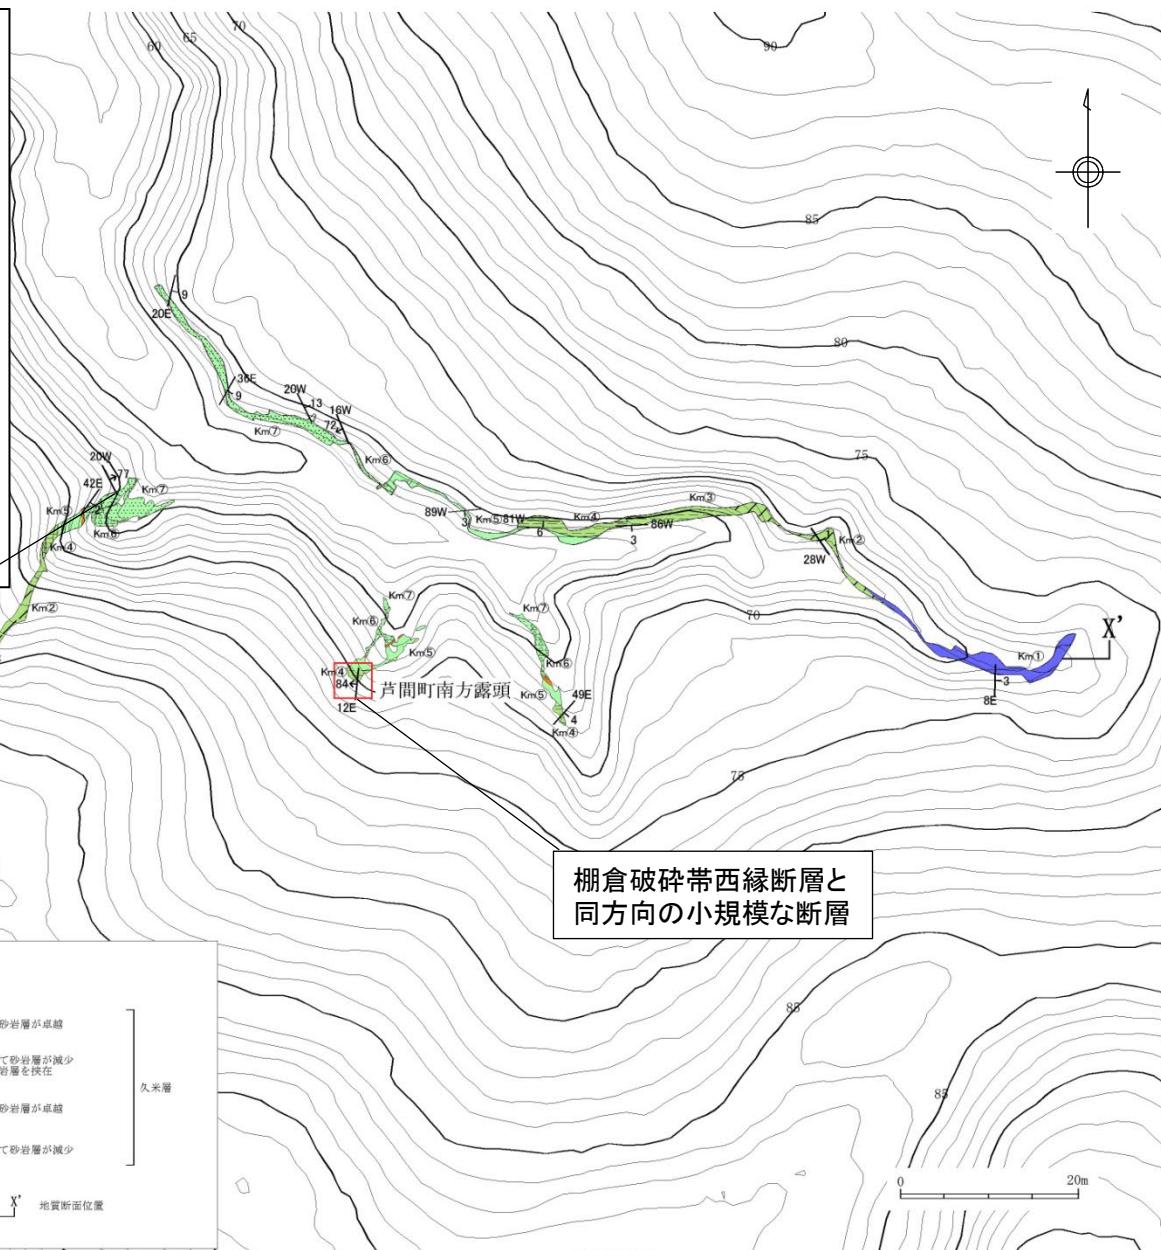
## 芦間町南方露頭周辺 ルートマップ

- 棚倉破碎帯西縁断層の延長部を横断する連続露頭には、ほぼ水平な層理面からなる新第三系鮮新統～第四系下部更新統の久米層が確認された。
  - 棚倉破碎帯西縁断層の推定延長部にある芦間町南方露頭では、久米層中にほぼ同方向で、鉛直変位量は数十cmの小規模な断層が認められた。
  - 同露頭の西側にもさらに小さな鉛直変位量(20cm～30cm)の小断層が認められたが、走向は棚倉破碎帯西縁断層の延長方向と斜交している。

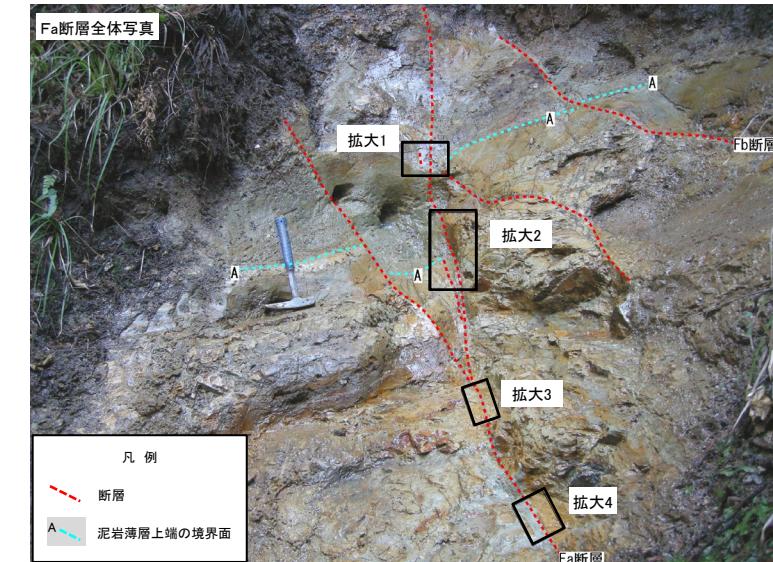
# 芦間町南方露頭② スケッチ及び写真(1/2)

- ・久米層には、見かけ鉛直変位量数cm程度の小断層が数条認められる。久米層は概ねNNE-SSW走向で緩い東傾斜の同斜構造を示し、断層による引きずり変形はほとんど認められない。
- ・これらの断層のうち見かけ鉛直変位量が数10cmで、比較的連続性の良い断層としてFa断層及びFb断層が確認された。
- ・Fa断層断の連続性はやや不明瞭で、平面性は低い。また幅約5mmの砂礫岩を挟んでいるが、粘土状破碎部を伴わない。

- 砂岩と泥岩の境界の断层面の連続性はやや不明瞭でしばしば分岐し、平面性は低い。また幅約5mmの砂礫岩を挟在しているが、粘土状破碎部を伴わない。
  - 砂礫岩は、周囲の砂岩層と同様の固結の程度である。

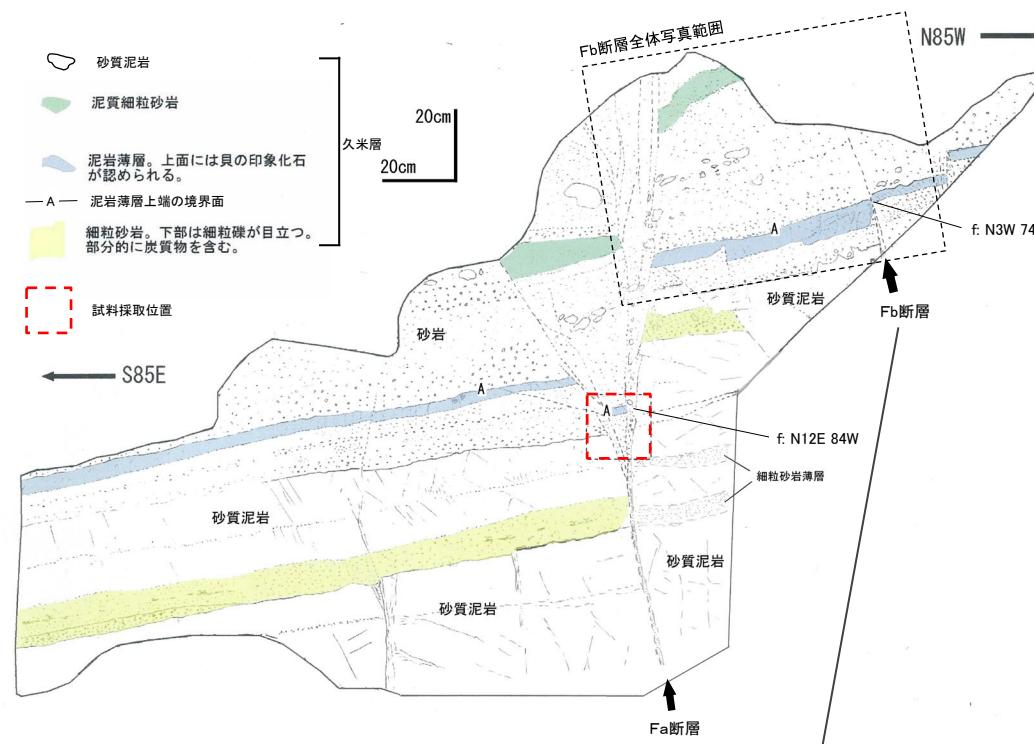
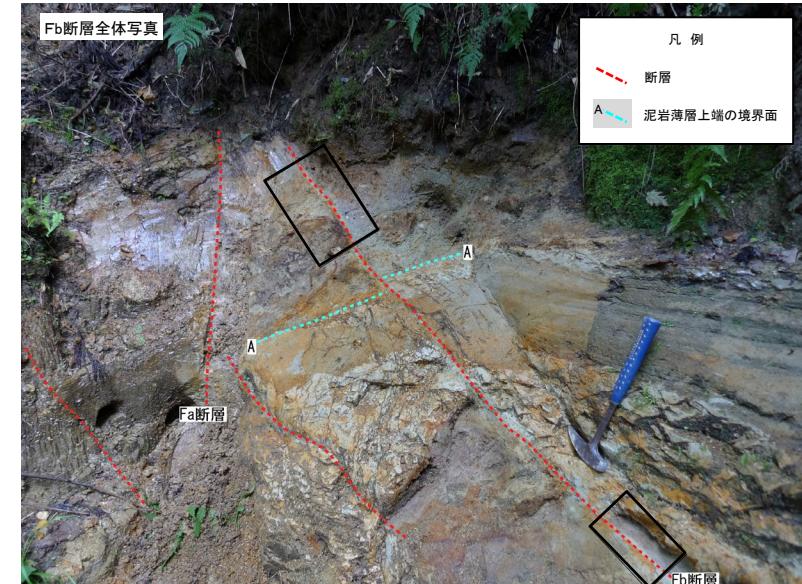
## 芦間町南方露頭② スケッチ及び写真(2/2)

- 断層面の方向は、N3° W74° W
- 鉛直位量は約10cm
- 断層沿いに、周囲の砂岩層と同様の固結の程度である、幅約5cmの岩片状部(泥岩や砂岩片)を伴う。
- 泥岩中ではFa断層に比較すると断層面の平面性はやや高いが、砂岩中の断層面は不明瞭である。
- 一部で幅数mmの砂状部を挟在する部分もあるが、挟在物はほとんど無く、粘土状破碎部を伴わない。
- 条線はほぼ水平である。

- 砂岩中の断層面は不明瞭である。
- 一部で幅数mmの砂状部を挟在する部分もあるが、挟在物はほとんど無く、粘土状破碎部を伴わない。
- 泥岩中ではFa断層に比較すると断層面の平面性はやや高いが、連続性が悪く、断層面では剥離しない。
- 挾在物は認められない。

・Fb断層はFa断層に比較すると平面性はやや高いが、連続性はやや不明瞭である。一部で幅約数mmの砂状部を挟在する部分もあるが、挟在物はほとんど無く、粘土状破碎部を伴わない。

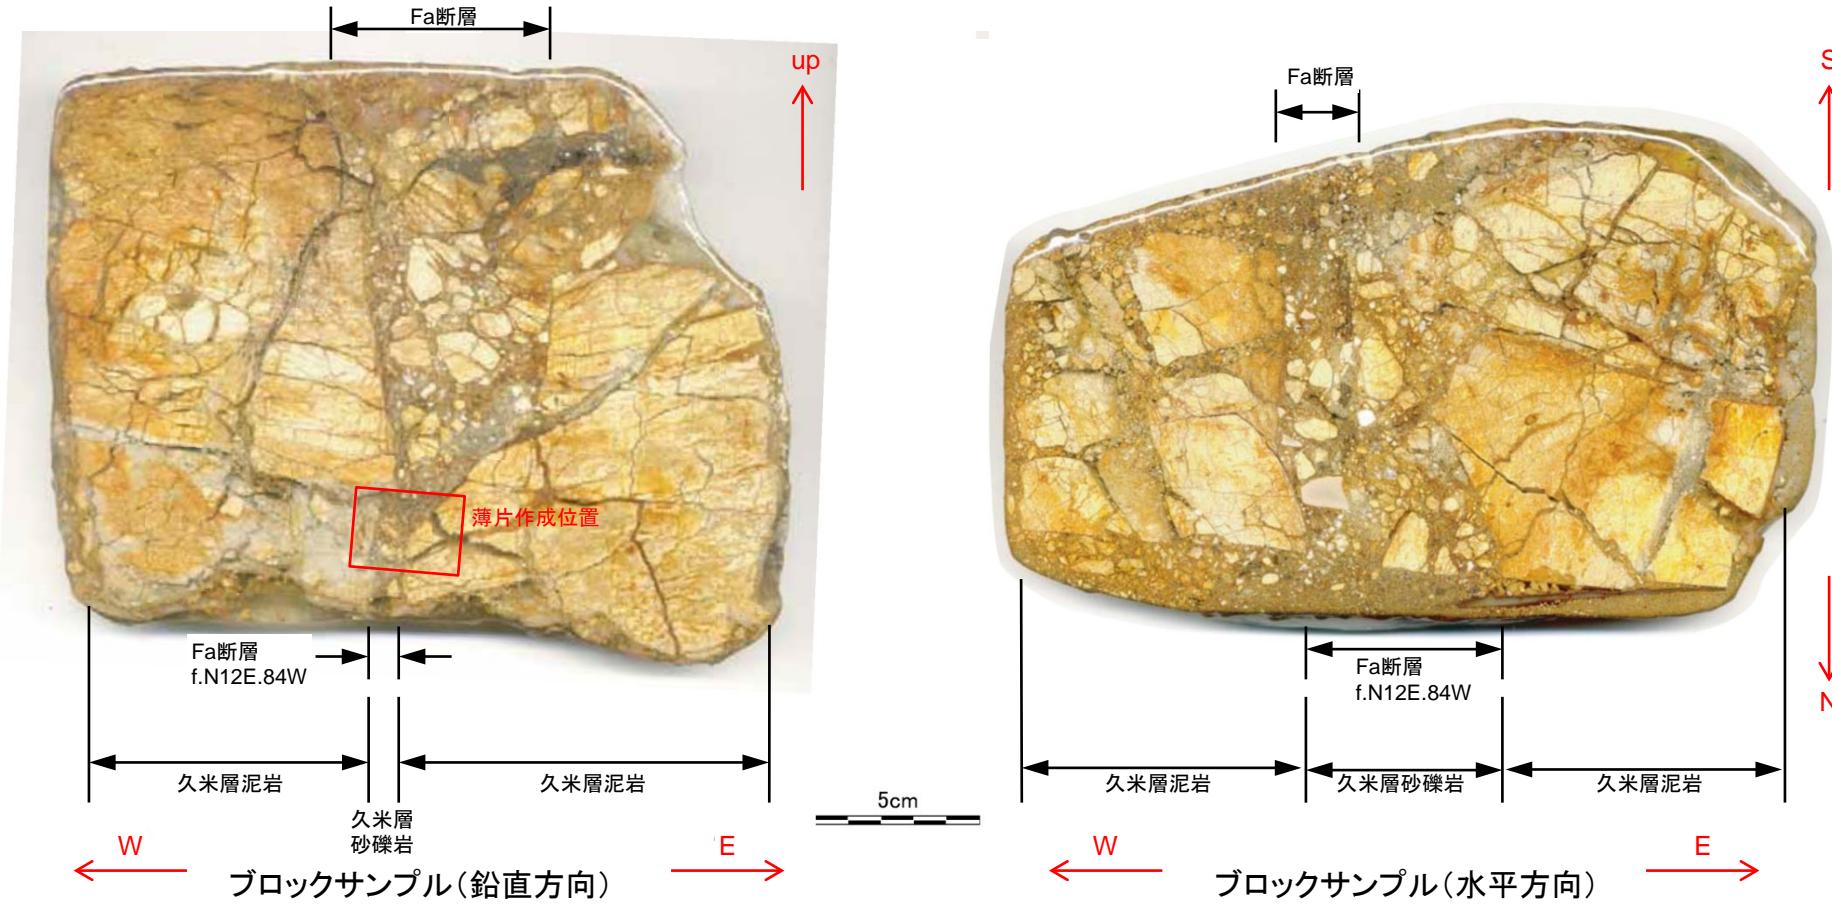
## 芦間町南方露頭② ブロックサンプル(鉛直・水平方向)

- ・泥岩中のFa断層に沿って、砂礫岩(泥岩上位の細礫混じり泥質細粒砂岩と周囲の泥岩の混在からなる)が挟在している。
- ・泥岩と砂礫岩との境界は、平面的ではなく、連続性も悪い。
- ・砂礫岩中の礫の配列には定向性は無く、縞状の構造を有する粘土状破碎部及びせん断変形組織は認められない。

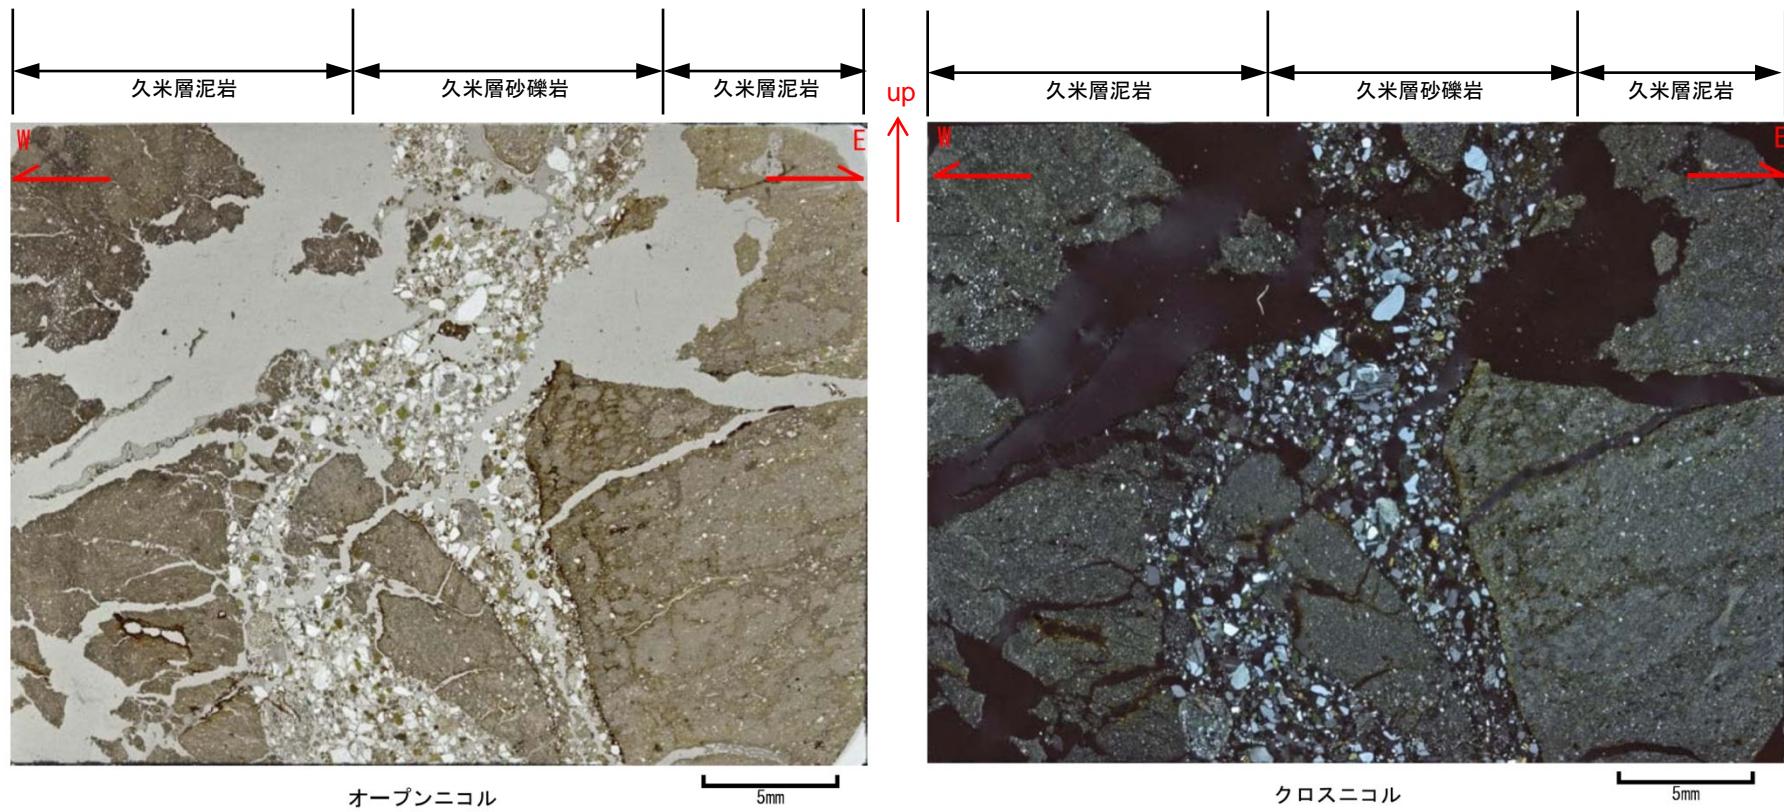
## 芦間町南方露頭② 薄片観察(鉛直方向)

- ・薄片の観察範囲の砂礫岩の基質は、主として泥岩上位の細礫混じり泥質細粒砂岩からなる。
- ・泥岩と砂礫岩との境界に破碎物質は認められず、泥岩と砂礫岩がほぼ密着している。
- ・砂礫岩の粒子の配列に定向性は無く、無構造である。
