1. 敷地周辺陸域の断層(補足説明)
 - (4) 関口一米平リニアメント

1. (4) 関口一米平リニアメント

1. 敷地周辺陸域の断層(補足説明)
 - (5) 日立市宮田町付近リニアメント

(16) 吾国山断層

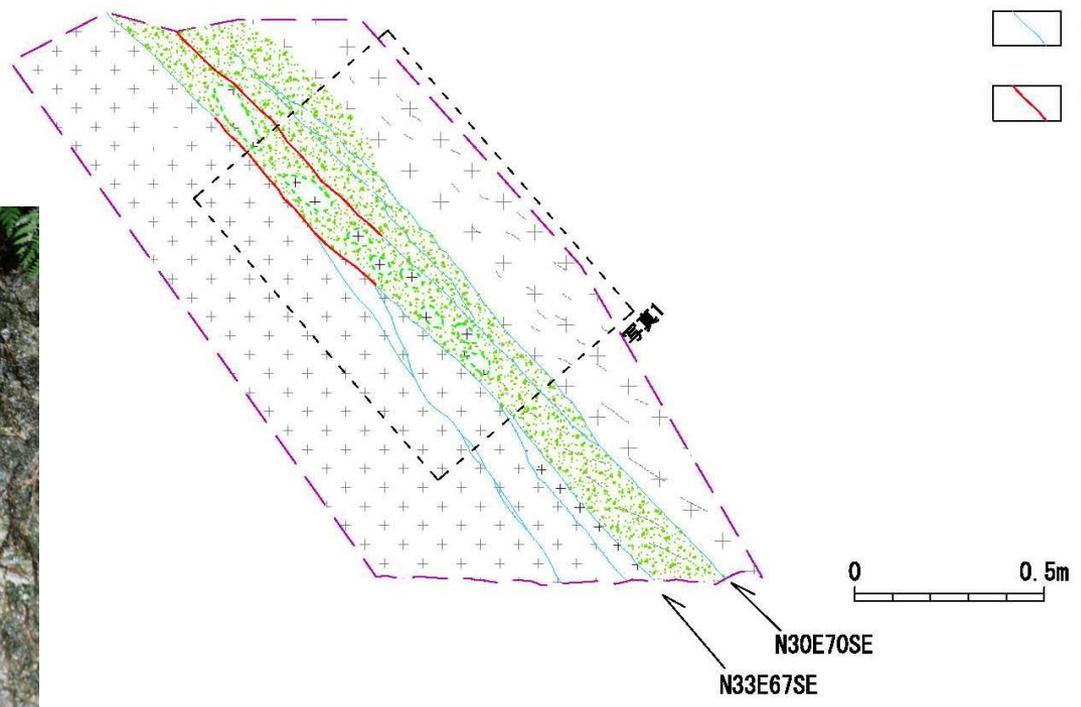
関根前川東方約400mのA露頭 露頭スケッチ

- 黒雲母花崗閃緑岩に、固結した淡緑白色変質部が約15～30cmの幅で認められる。
- 黒雲母花崗閃緑岩と変質部との境界部にはせん断面が認められるが、黒雲母花崗閃緑岩中のせん断面に分岐する。また、部分的に薄く軟質な白色脈が伴われるが、連続しない。

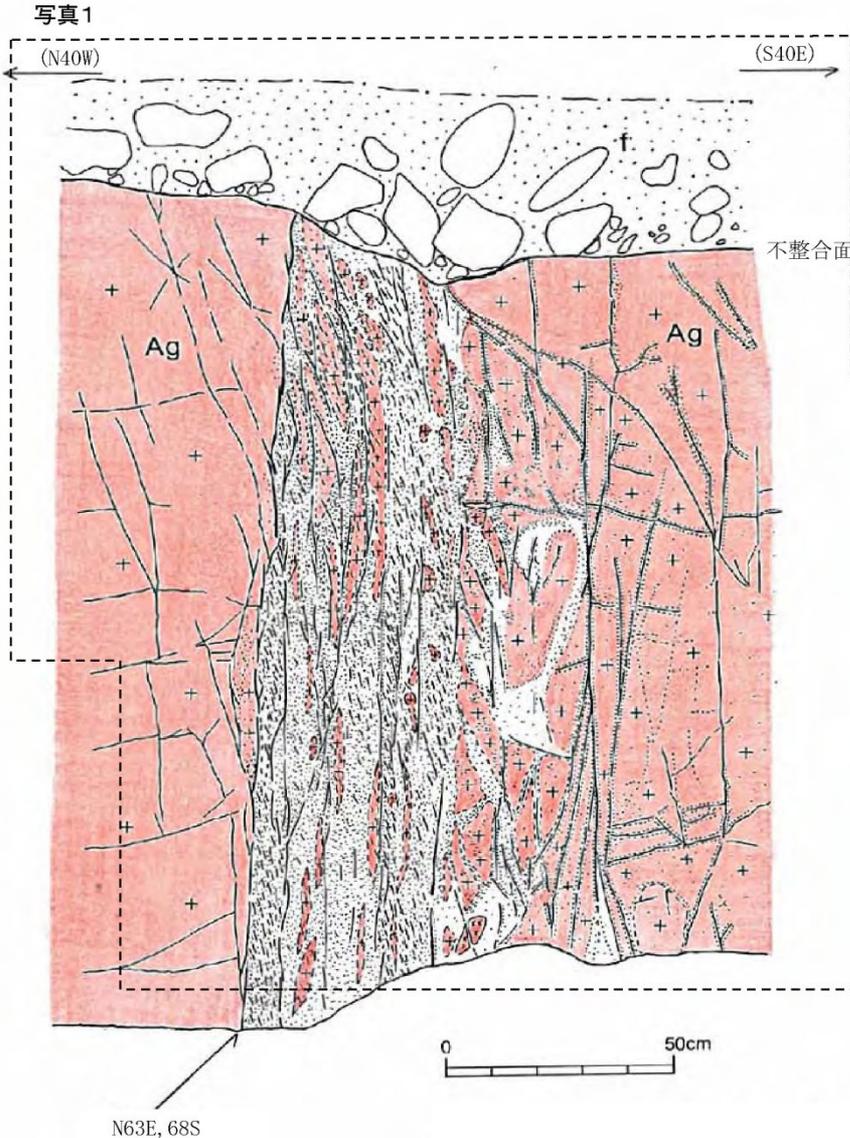
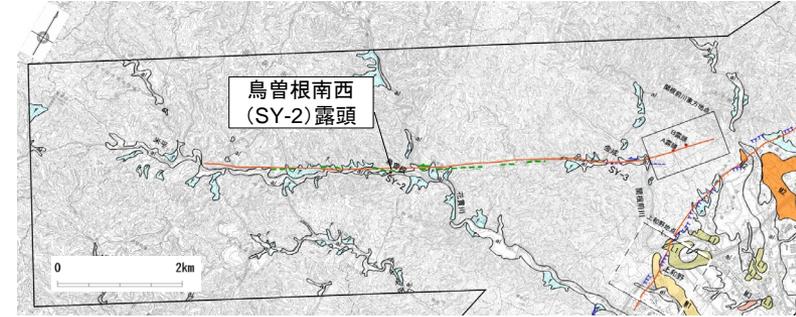
鳥曾根南西(SY-2) 露頭スケッチ

- 黒雲母花崗閃緑岩中に破碎部が認められる。
- 最も顕著な破碎部は黒雲母花崗閃緑岩のレンズ状部からなるが、レンズ状部及びその周辺は熱水変質部に移り変わっており、熱水変質部は固結している。
- 固結した熱水変質部には、鉛直方向の条線を伴う複数のせん断面が認められるが、連続するせん断面は認められない。
- 固結した熱水変質部と黒雲母花崗閃緑岩の境界部にも、連続したせん断面は認められず、一部に漸移的な境界が認められる。
- 破碎部の上位に完新統の扇状地堆積物があり、堆積物には変位は認められない。

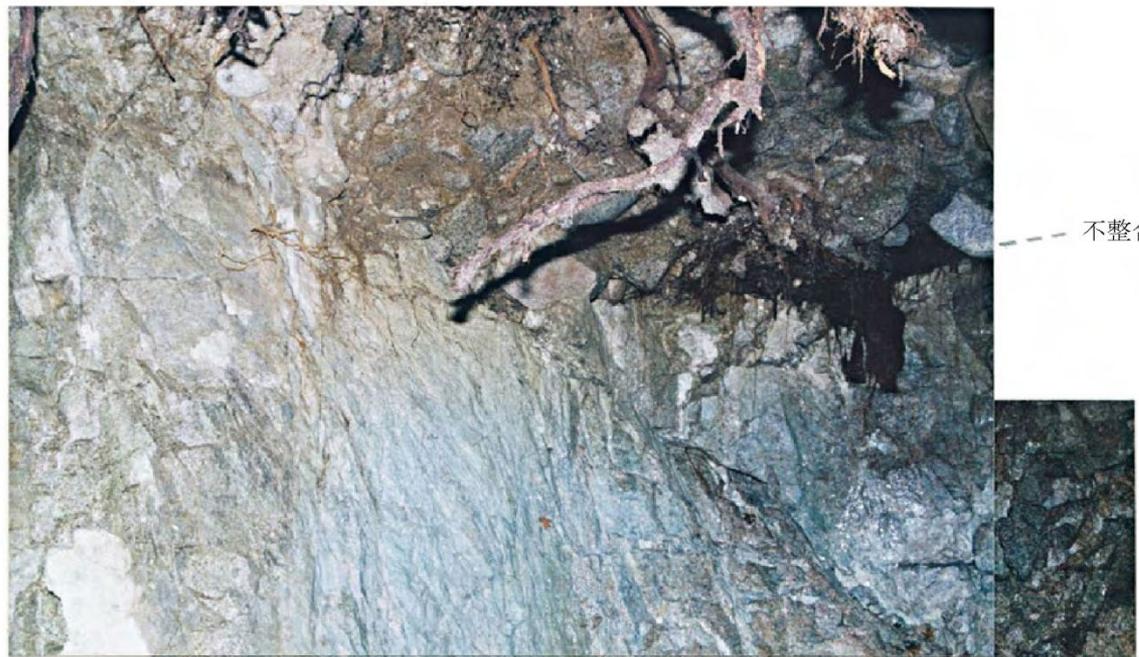
鳥曾根南西(SY-2) 露頭写真

砂礫層 (完新統の扇状地堆積物)

不整合面

せん断面を伴う固結した熱水変質部

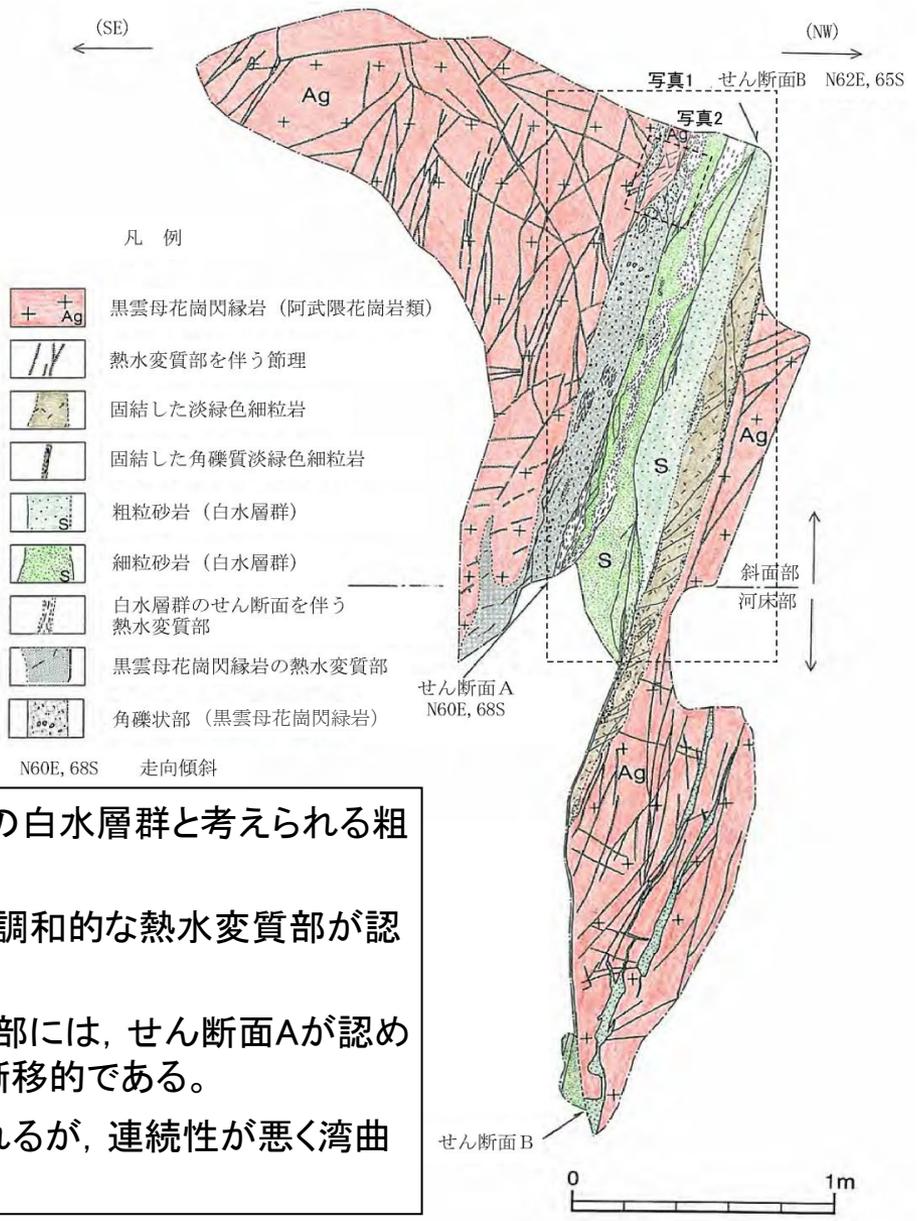
金成北東(SY-3) 露頭スケッチ

- 熱水変質を受けた黒雲母花崗閃緑岩中に、古第三系の白水層群と考えられる粗粒砂岩及び細粒砂岩が挟在されている。
- 粗粒砂岩及び細粒砂岩は急傾斜しており、この構造と調和的な熱水変質部が認められる。
- 熱水変質部と黒雲母花崗閃緑岩の角礫状部との境界部には、せん断面Aが認められるが、連続性が悪く、露頭上部では、その境界は漸移的である。
- 粗粒砂岩と細粒砂岩の境界にはせん断面Bが認められるが、連続性が悪く湾曲し、河床部ではその延長部は固結している。

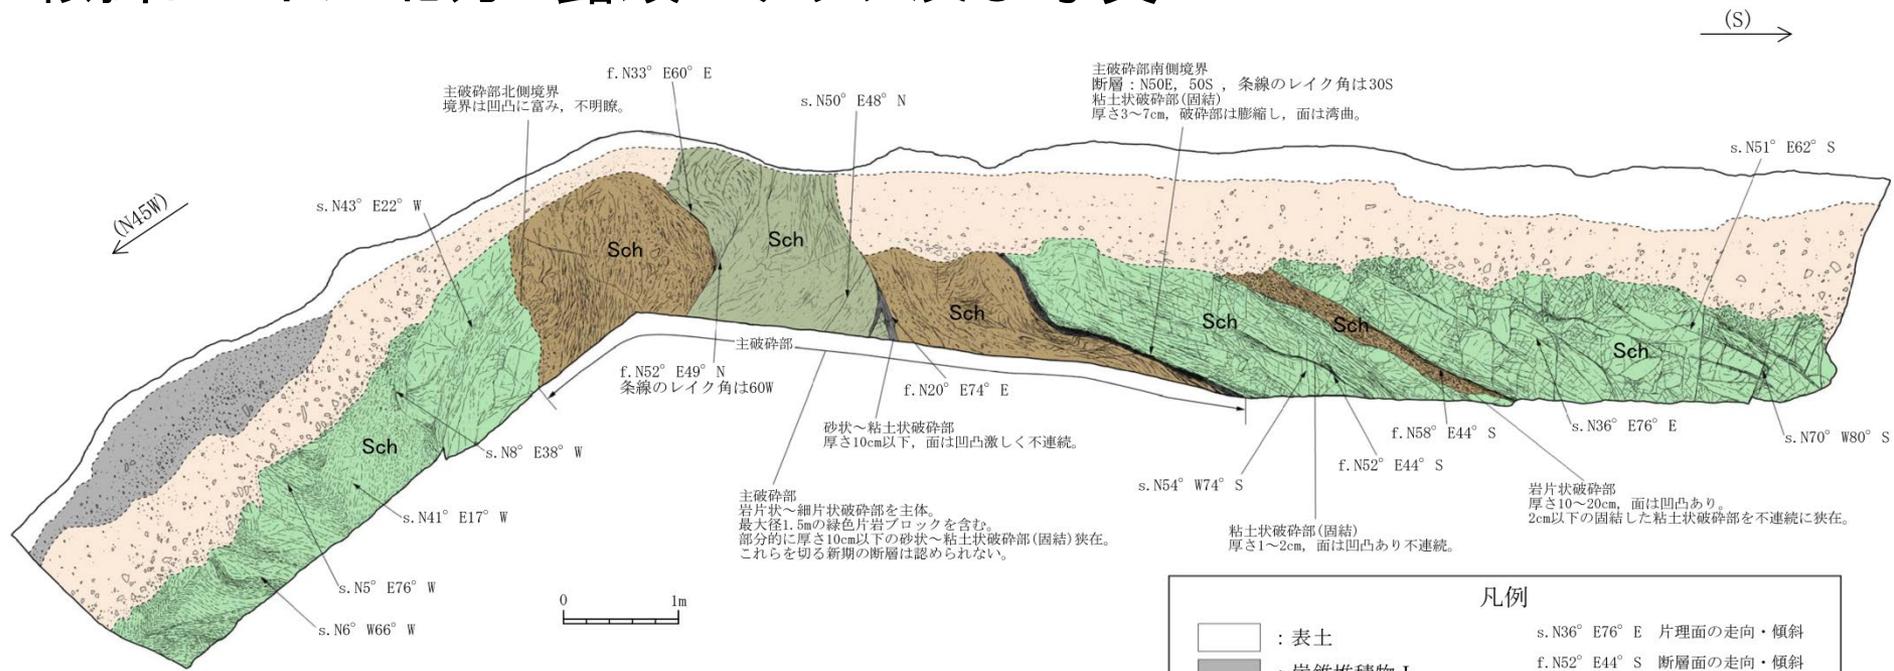
鞍掛トンネル北方 露頭スケッチ及び写真

- リニアメントが通過する鞍部直下において断層が認められる。
- 断層面は平面的ではなく、破砕部は固結している。
- これらを切る新期の断層は認められない。

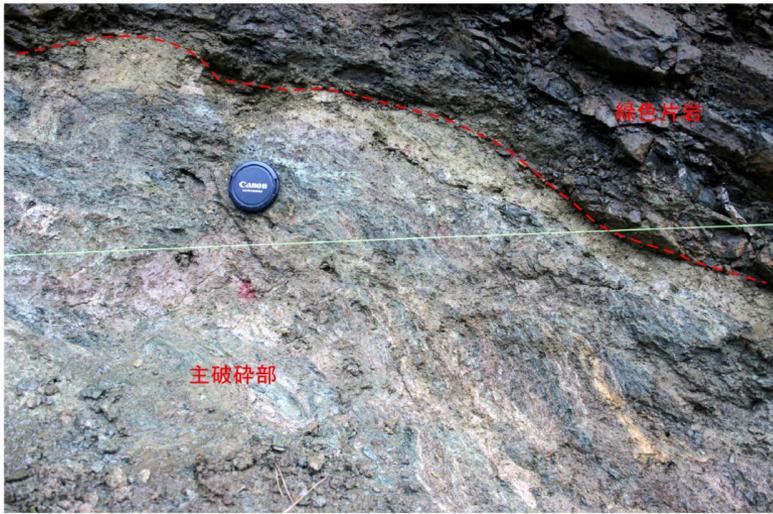
主破砕部南側境界付近の破砕部の状況

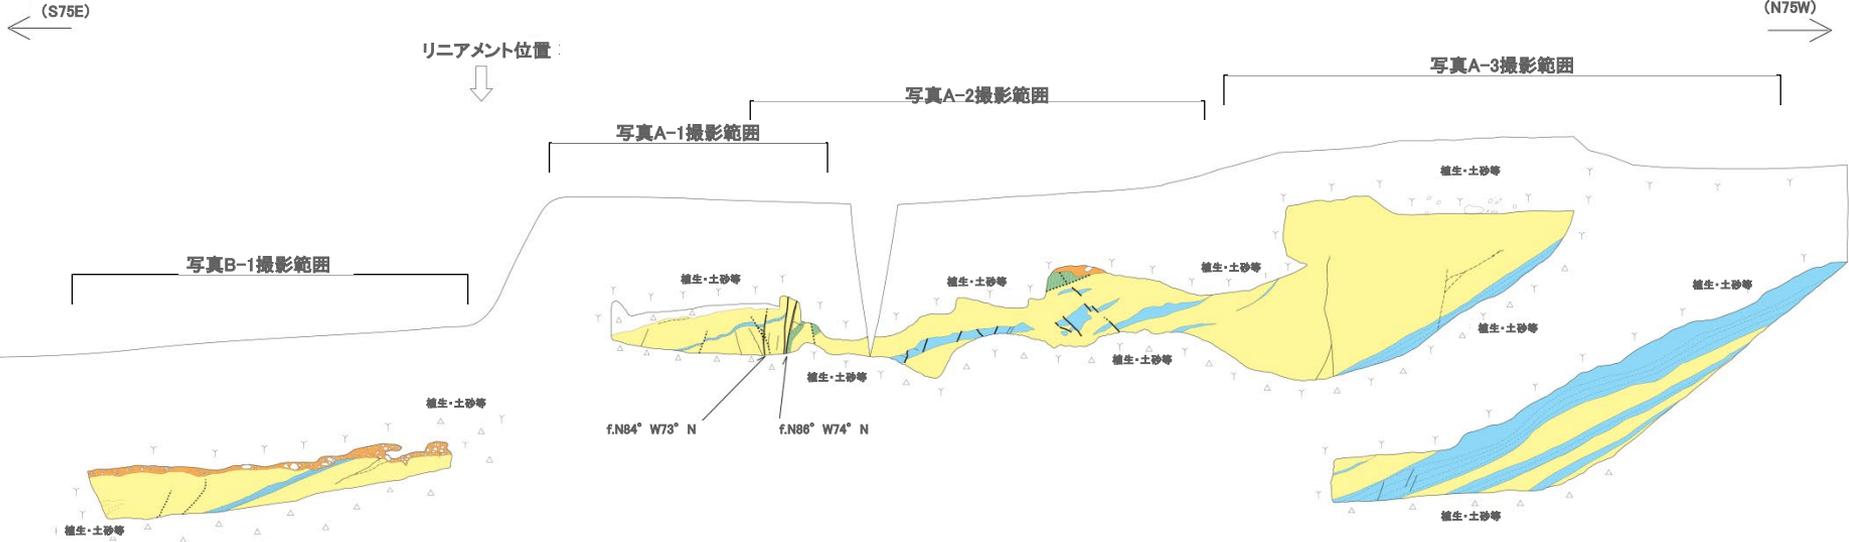
馬場 露頭スケッチ

- 露頭の西半部には、大門層の砂岩と比較的硬質な泥岩の互層が認められ、その上位は塊状の砂岩となる。
- 層理面の走向・傾斜は全体としてN5° E30° Eを示す。
- 露頭中央部に断層が認められるが、破碎部は固結し、走向もリニアメントと斜交している。

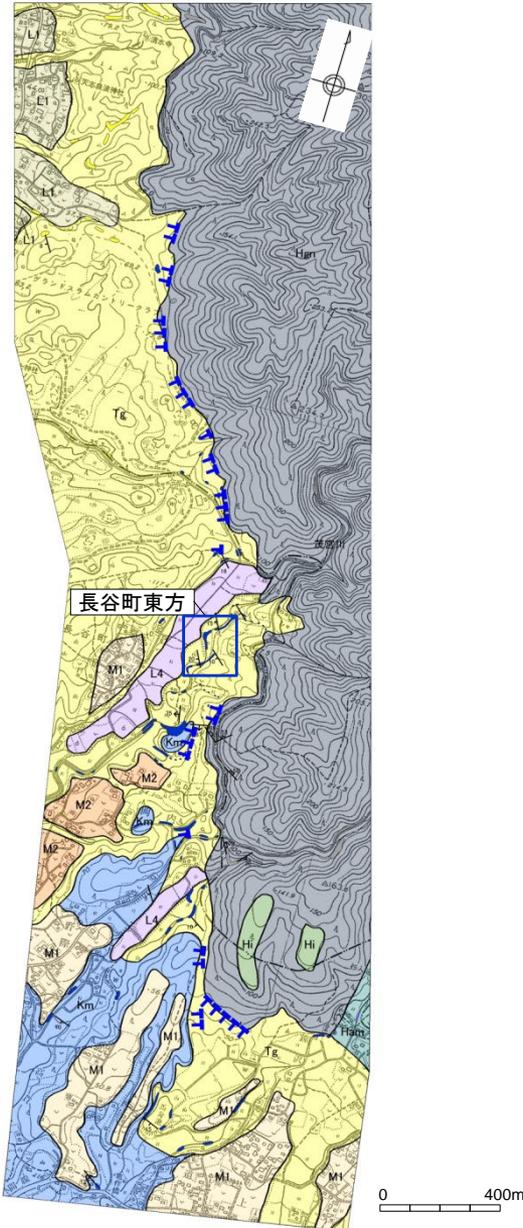
地質平面図

- 長谷町付近において、NNW-SSE方向に約3kmの区間でリニアメントが確認される。
- リニアメントは、断続的で不鮮明な急斜面、鞍部等として認められ、西側が低い。
- リニアメントは日立変成岩類と多賀層群の堆積岩との不整合境界にほぼ一致している。

- リニアメントは日立変成岩類と多賀層群の堆積岩との不整合境界にほぼ一致している。
- 長谷町東方においては、リニアメントを横断して多賀層群の泥岩の健岩からなる連続露頭が認められ、リニアメントに対応する断層は認められない。

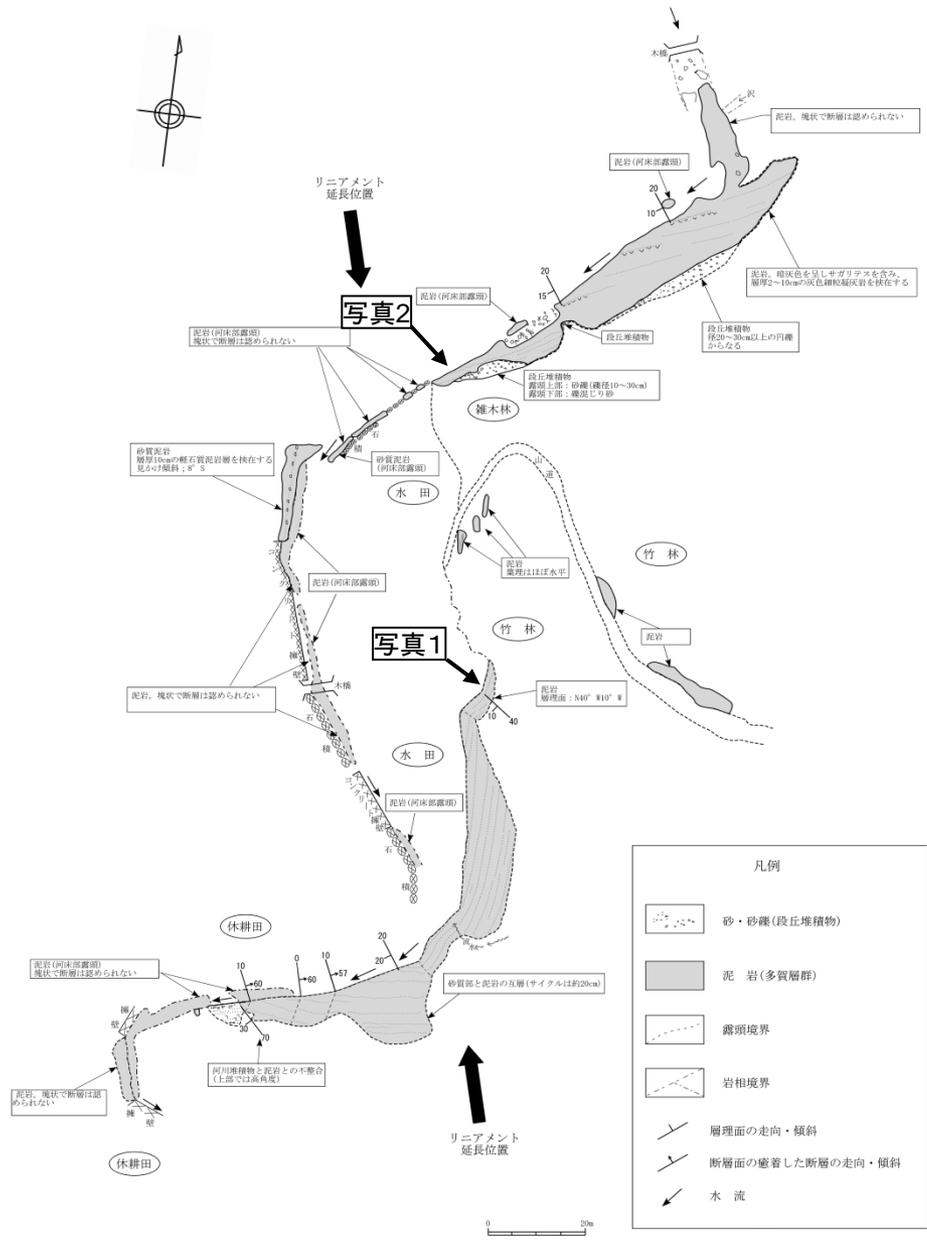
長谷町東方拡大ルートマップ及び写真

リニアメントを横断して多賀層群の泥岩の健岩からなる連続露頭が認められる。

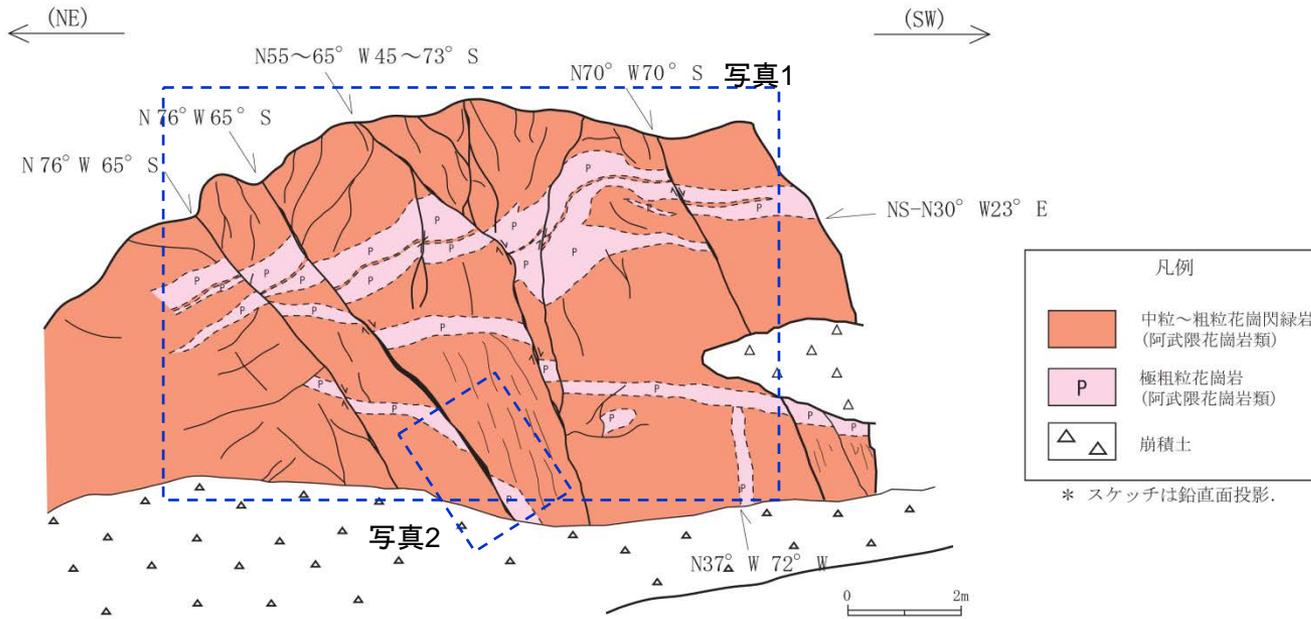
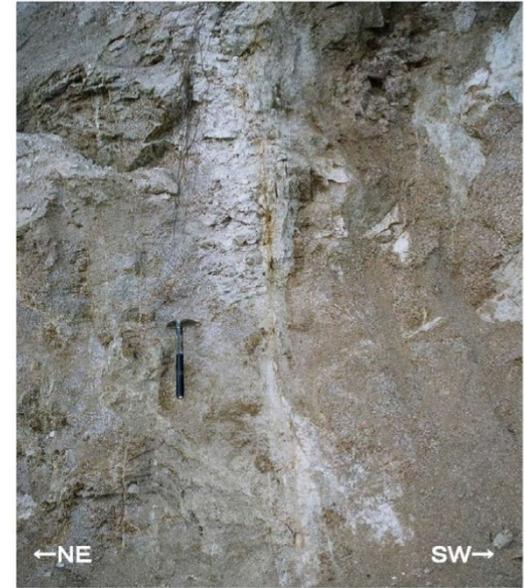
豎破山西方 露頭スケッチ及び写真

- 阿武隈花崗岩類の中粒～粗粒花崗閃緑岩中に貫入する極粗粒花崗岩に、小規模な断層が数条認められるが、いずれも変位は小さい。
- これらの断層には淡黄灰白色を呈する熱水変質脈が網目状に認められる。
- この熱水変質脈は、幅10cm程度以下で、ほとんどは固結しており、一部に不明瞭なせん断面が認められるが、長く連続するものは認められない。

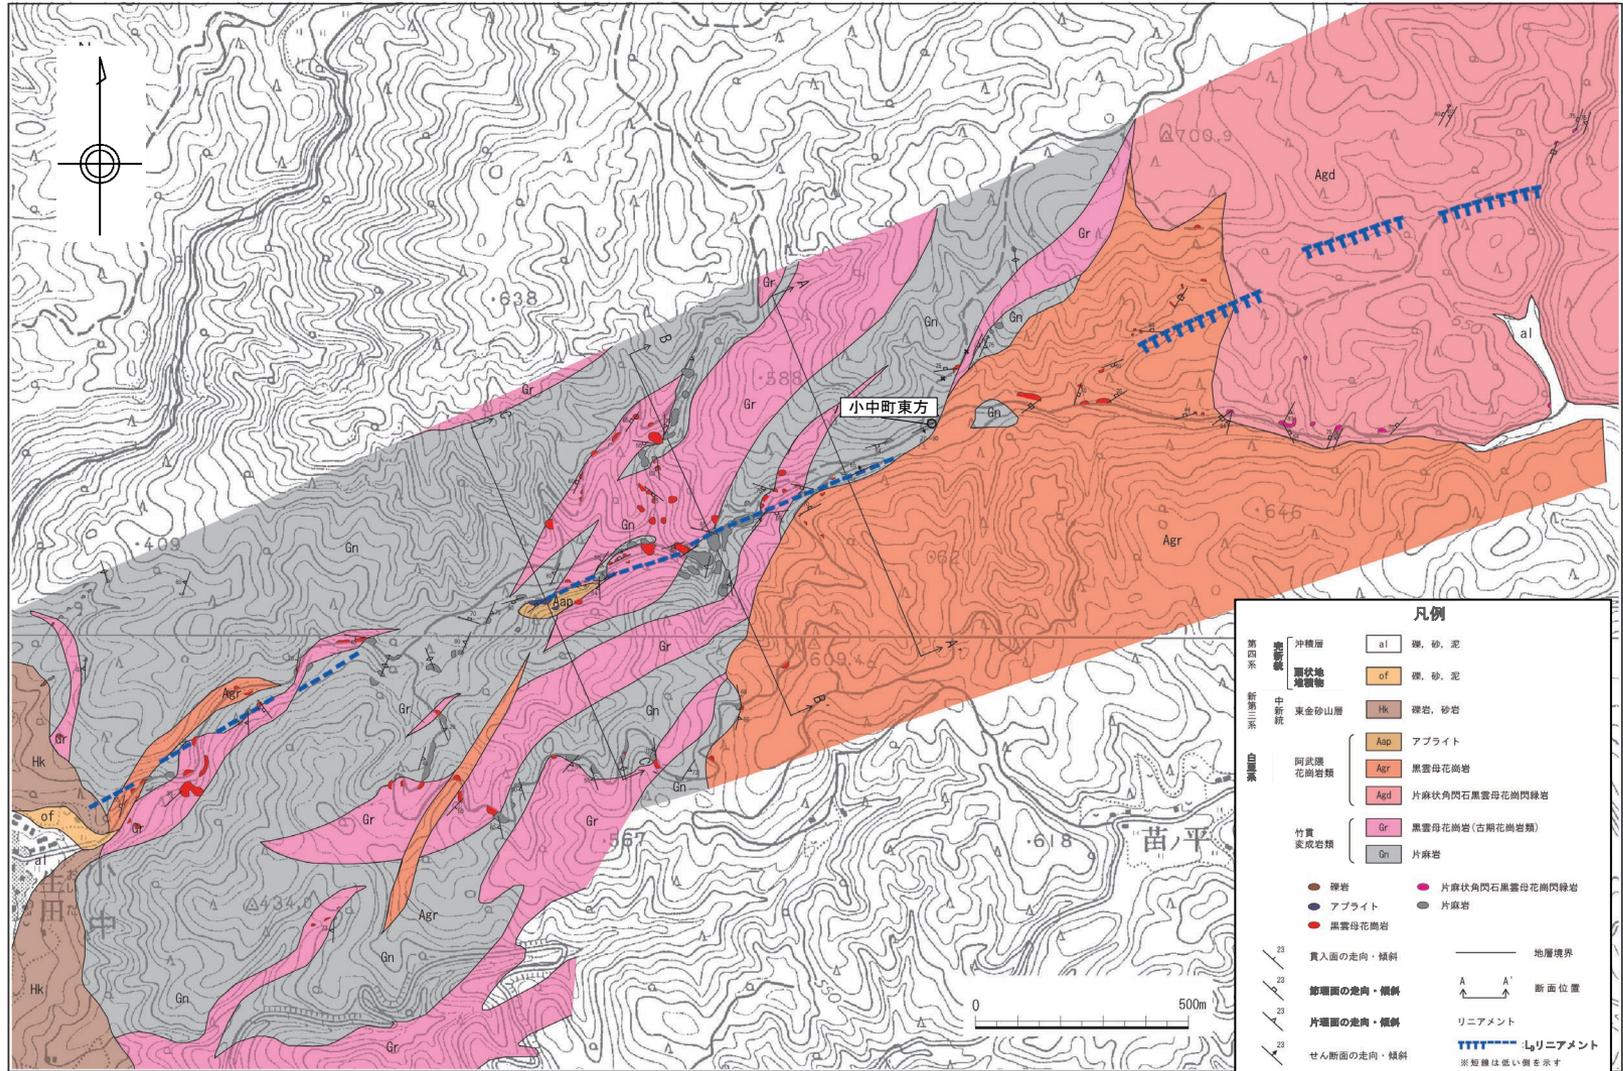
地質平面図

- 小中町東方において、ENE－WSW方向に約3kmの区間でリニアメントが確認される。
- リニアメントは、断続的で不鮮明な三角状の急崖、直線状の谷等として認められ、東部のみ南側が低い。
- リニアメントは同方向の節理又は阿武隈花崗岩類の貫入境界とほぼ一致している。

- リニアメントは、北東部においては阿武隈花崗岩類の同方向の節理と、南西部においては同方向の節理又は竹貫変成岩類への阿武隈花崗岩類の貫入境界とほぼ一致している。
- 小中町東方の林道法面では、ほぼリニアメント直下に竹貫変成岩類への阿武隈花崗岩類の貫入境界が認められる。
- 貫入境界には、一部にシルト状部を伴うせん断面が認められるが、面は密着している部分や不明瞭となる部分もあり、連続した面として認められない。
- リニアメント付近においては、リニアメントに対応する断層は認められない。

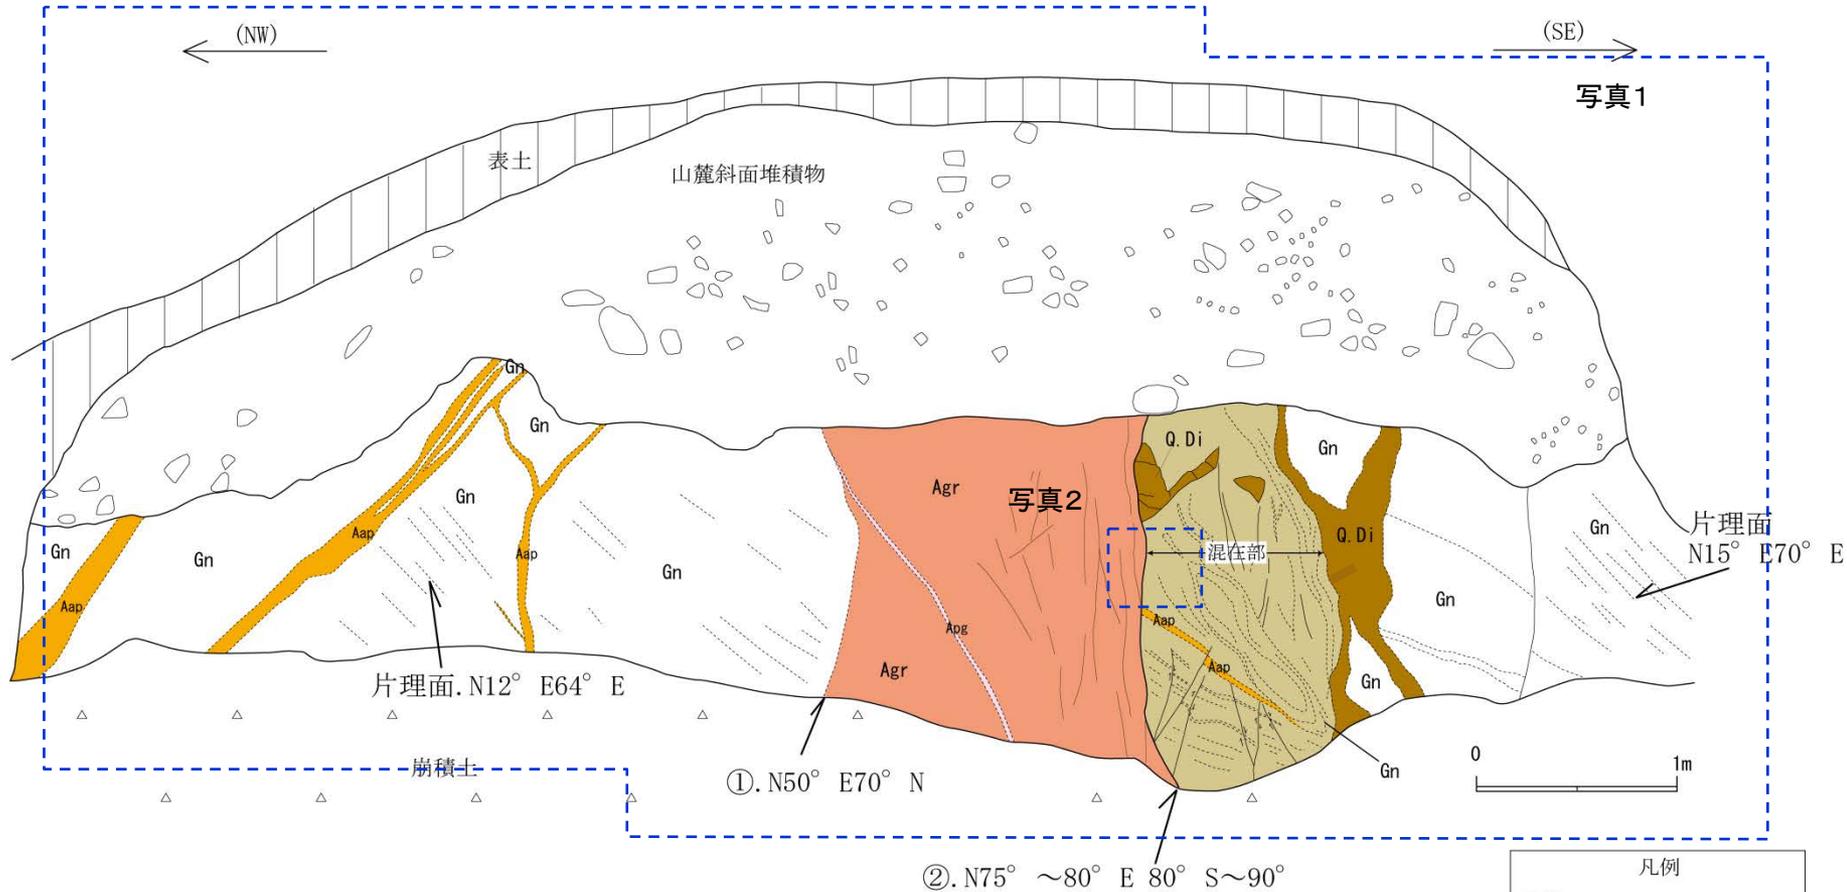
露頭スケッチ(林道法面)

- 竹貫変成岩類の片麻岩類に阿武隈花崗岩類が貫入している。
- 花崗岩の貫入した境界面のうち、北西側の①境界面は密着しており、せん断面等は認められない。
- 南東側の境界には片麻岩類と阿武隈花崗岩類が混在してレンズ状を呈する混在部が認められる。
- 混在部には、変位量の小さな小断層が認められるが、いずれも連続性はなく露頭内で消滅する。
- 混在部と阿武隈花崗岩類の②境界面には、一部に黄褐色シルト状部を伴うせん断面が認められるが、面は密着している部分や不明瞭となる部分もあり、露頭内で1本の連続した面として認められるものではない。

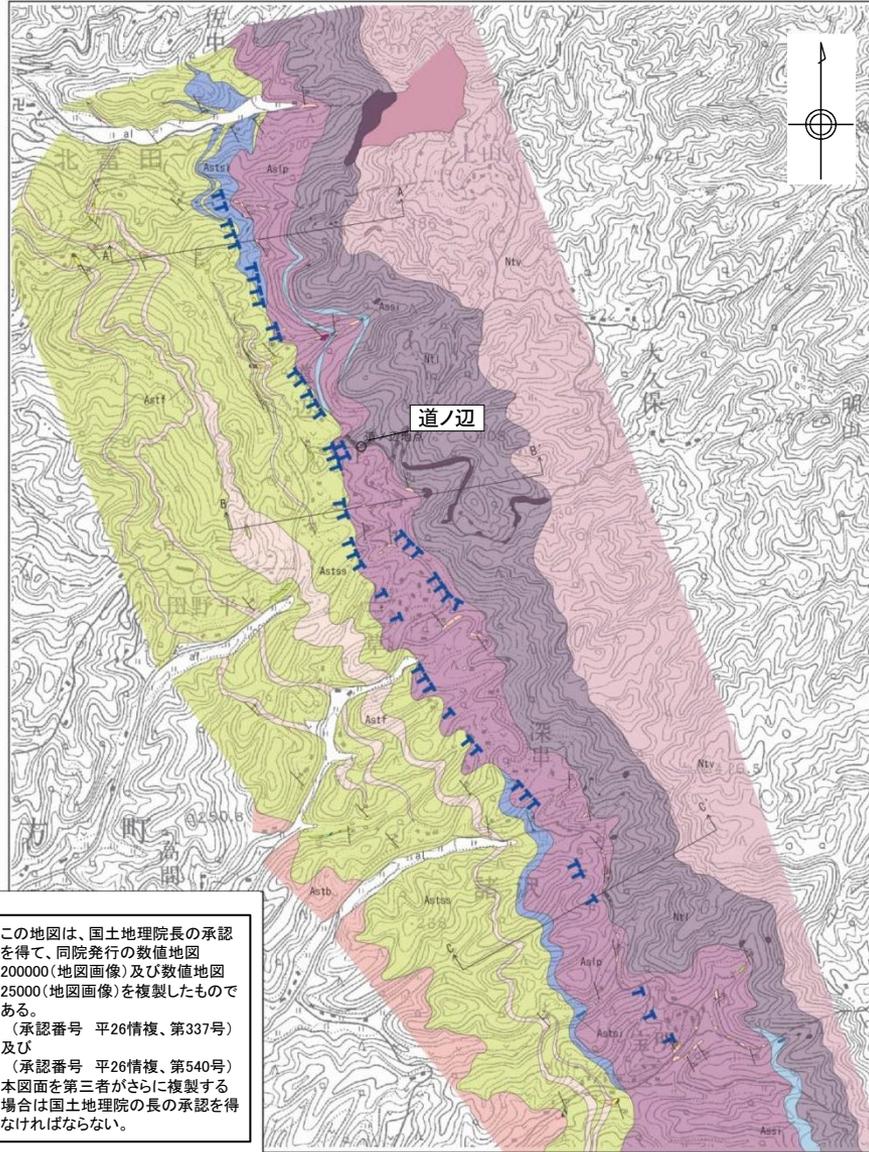
地質平面図

- 北富田付近において、NNW-SSE方向に約3kmの区間でリニアメントが確認される。
- リニアメントは、断続的で不鮮明な鞍部、急斜面等として認められ、西側が低い。
- リニアメント付近では、金砂郷層群浅川層の凝灰質砂岩、凝灰岩類及び男体山火山角礫岩類が分布している。
- リニアメントはこれらの岩相境界とほぼ一致している。

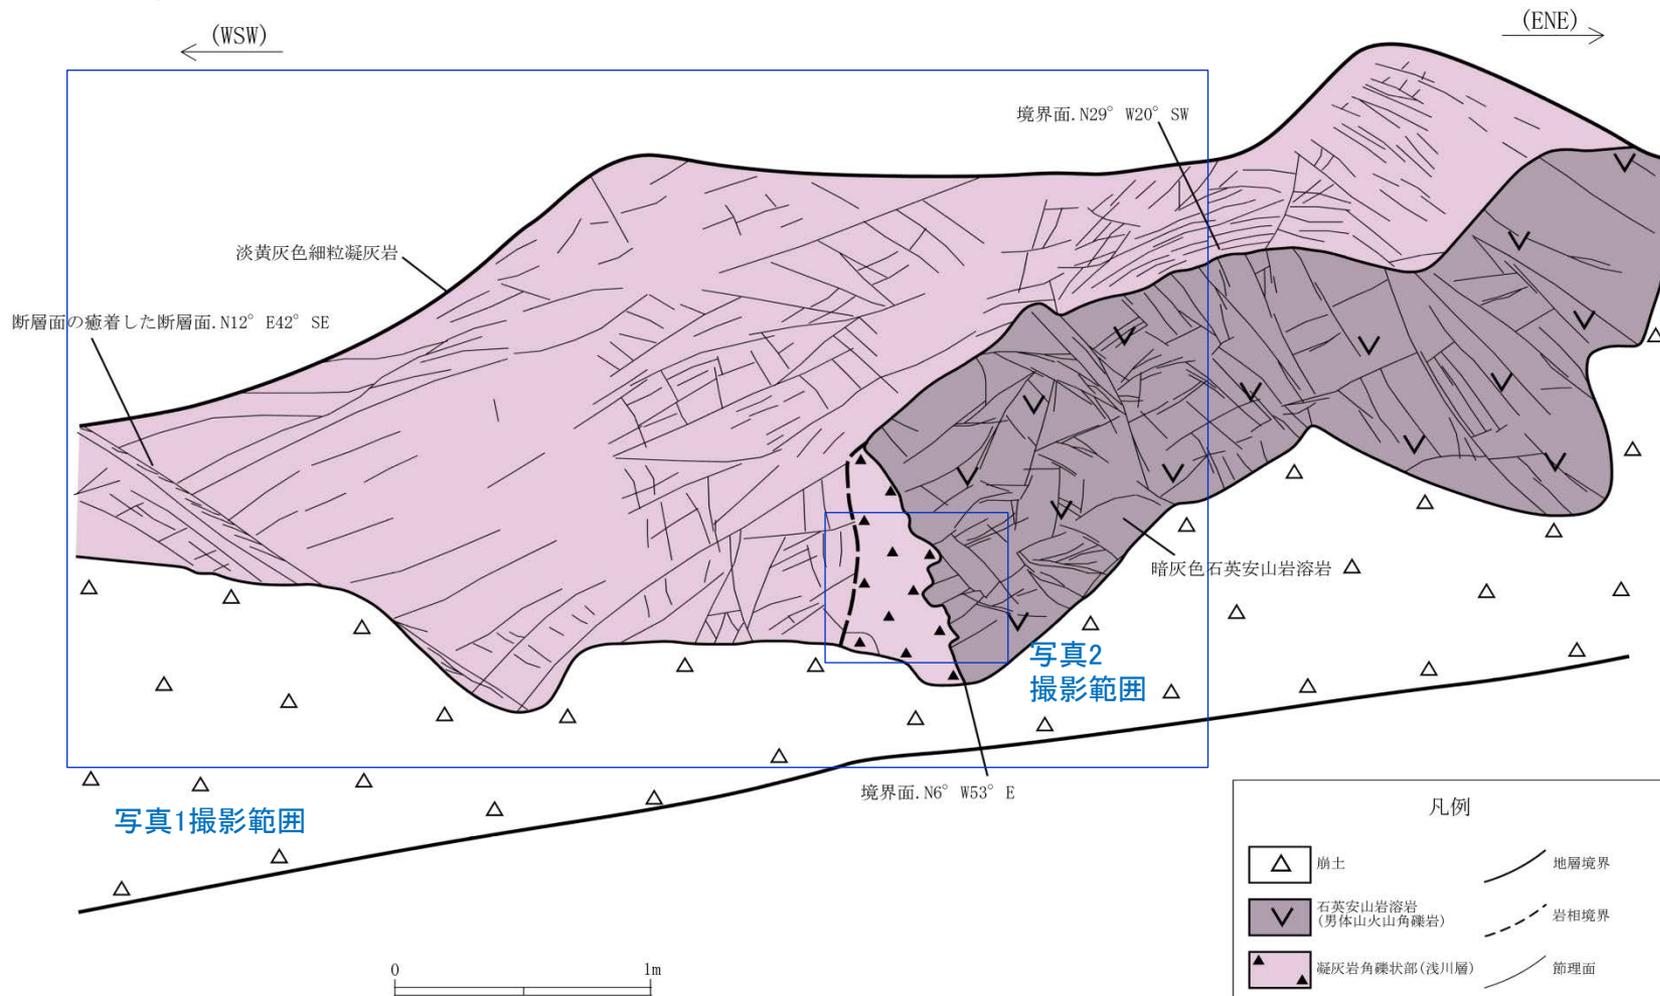
道ノ辺 露頭スケッチ

- 男体山火山角礫岩の石英安山岩溶岩と浅川層の細粒凝灰岩の境界には、細粒凝灰岩の硬い角礫状部が認められるため、両層の境界は水中に噴出した溶岩の接触部と考えられる。
- 露頭の西端には、層理面にほぼ平行な断層面の癒着した断層も認められる。

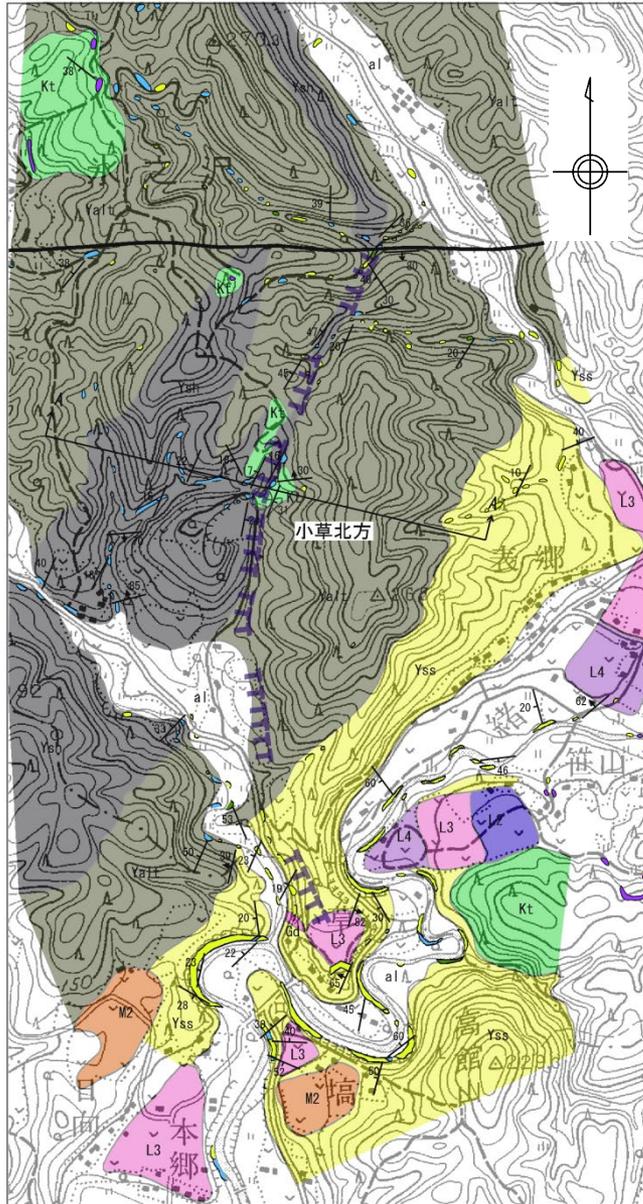
地質平面図

- 氷之沢付近において、NNE－SSW～NNW－SSE方向に約1.5kmの区間でリニアメントが確認される。
- リニアメントは、断続的で不鮮明な急斜面、鞍部等として認められ、西側が低い。
- リニアメント付近では、ジュラ系八溝層群、中新統金砂郷層群、第四系等が分布している。
- リニアメントは八溝層群の頁岩と砂岩・頁岩互層の境界とほぼ一致している。

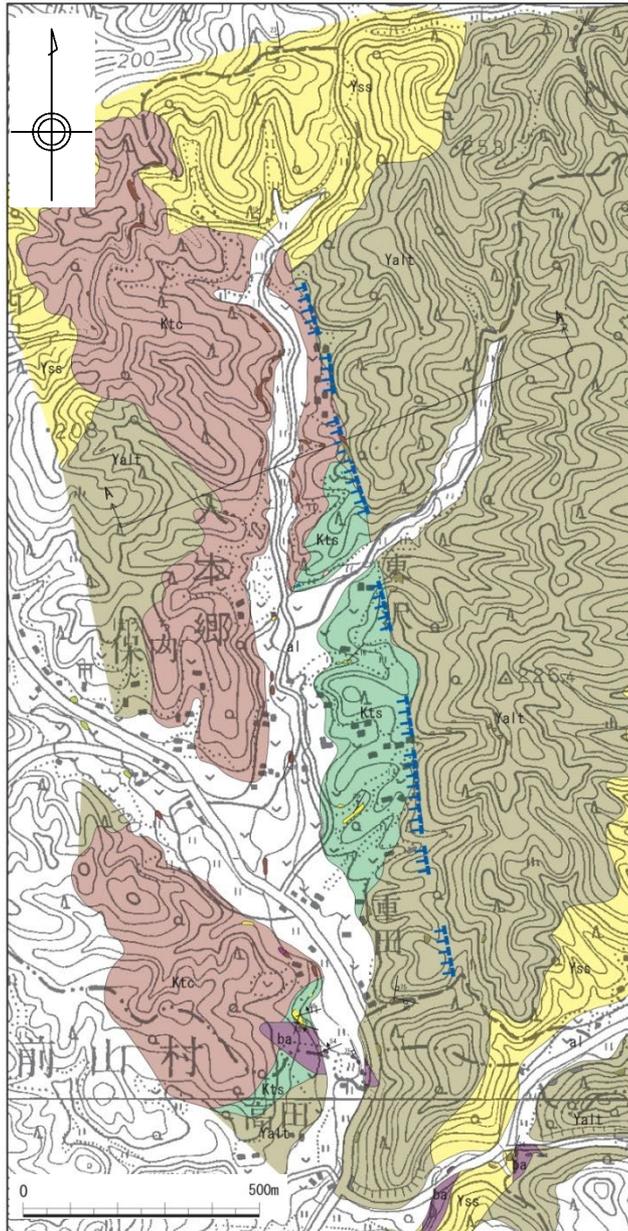
地質平面図

- 入本郷付近において、NNW-SSE方向に約2kmの区間でリニアメントが確認される。
- リニアメントは、断続的な三角状の急斜面等として認められ、西側が低い。
- リニアメント付近では、ジュラ系八溝層群、中新統金砂郷層群の北田気層、第四系等が分布している。
- リニアメントは八溝層群と中新統金砂郷層群の北田気層の不整合境界とほぼ一致している。

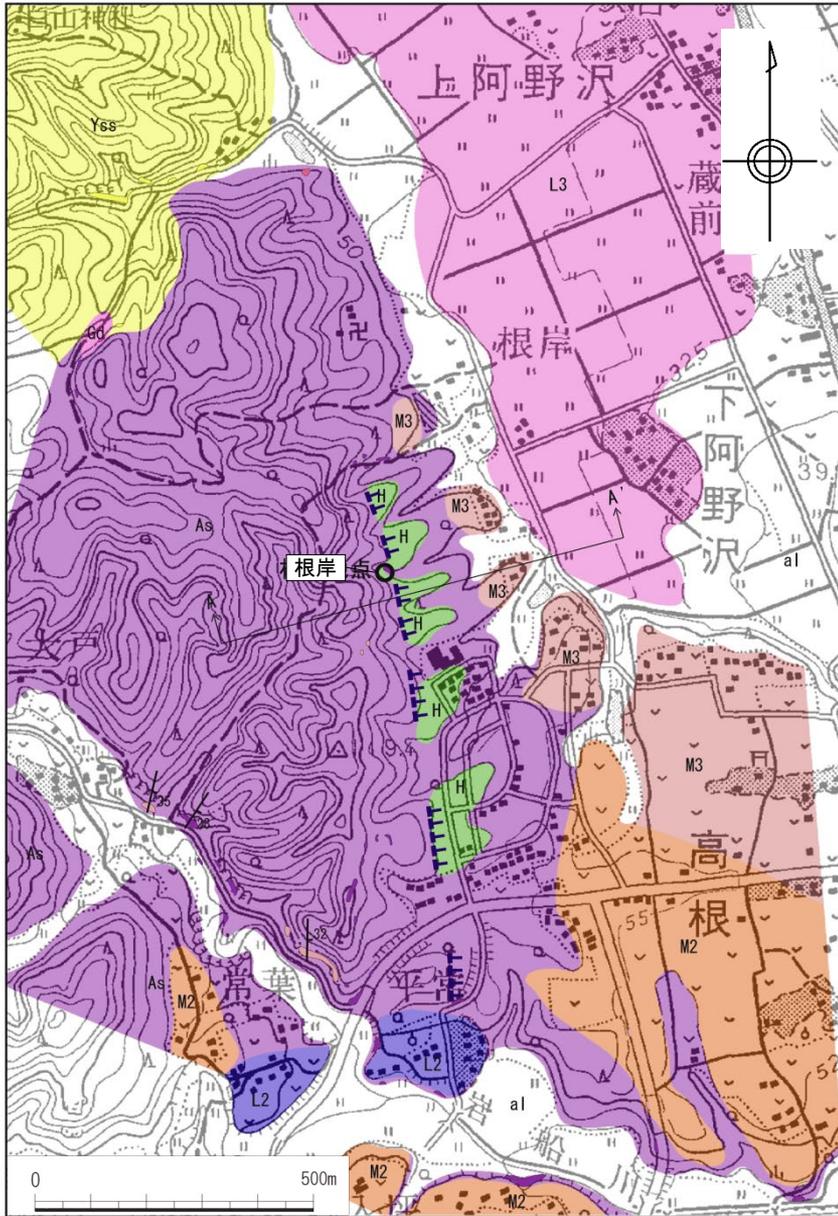
地質平面図

- 高根付近において, NNW-SSE方向に約1kmの区間でリニアメントが確認される。
- リニアメントは, 不鮮明でやや断続的な急斜面として認められ, 東側が低い。
- リニアメント付近では, 中新統金砂郷層群の浅川層, 第四系更新統東茨城層群の高位段丘堆積物等が分布し, リニアメントは高位段丘堆積物の西縁に位置している。

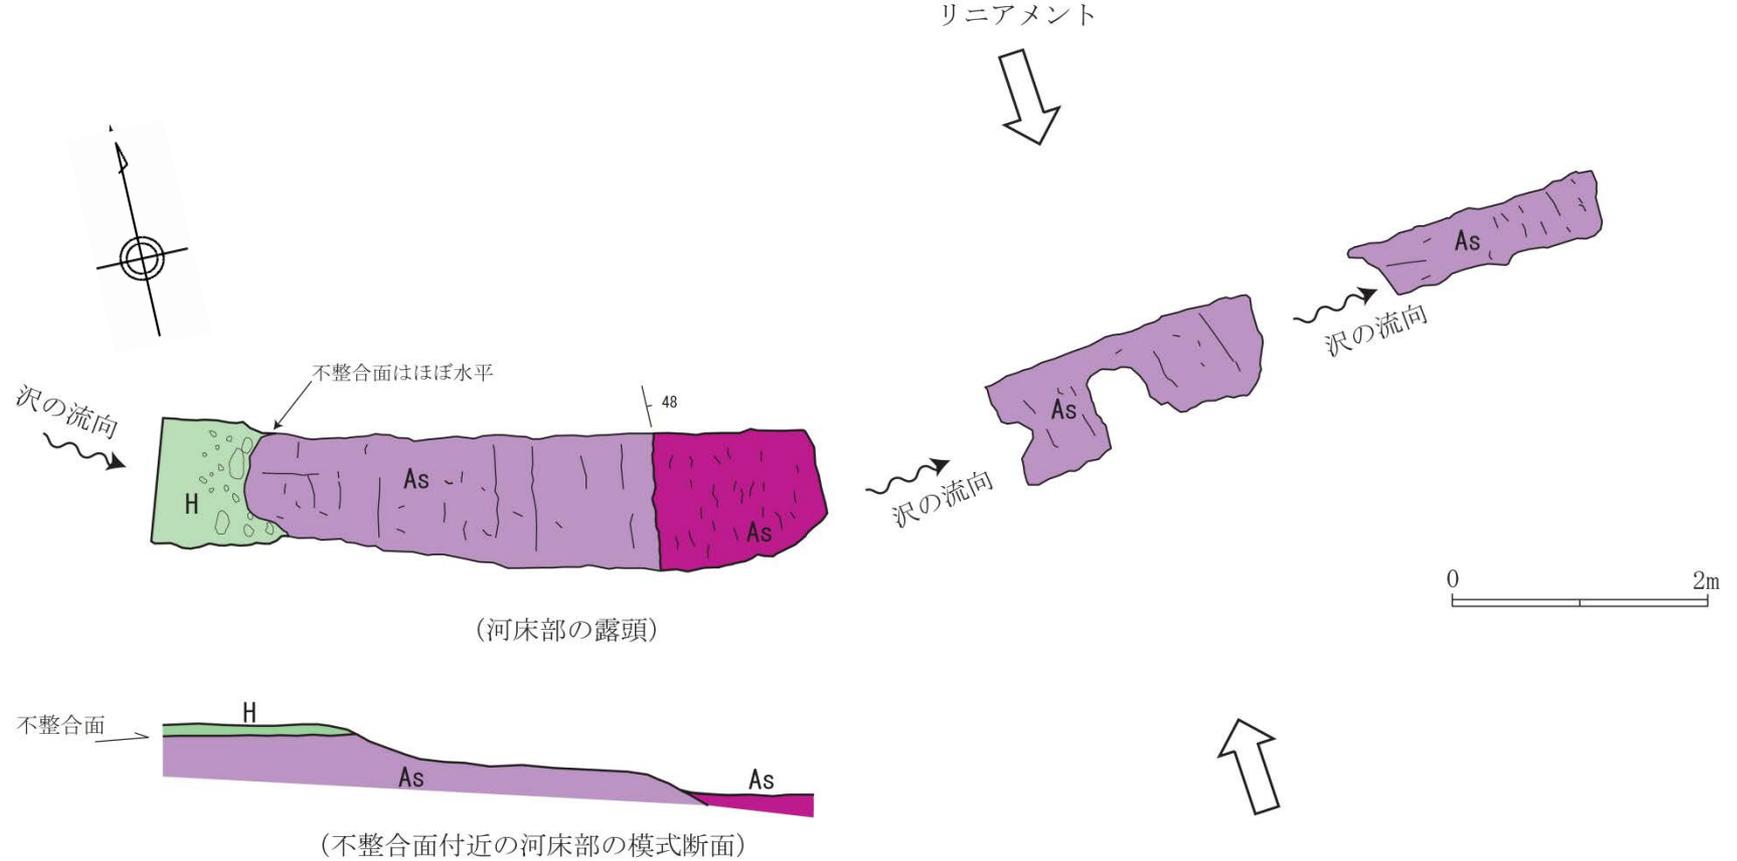
城里町根岸 露頭スケッチ

- 高位段丘堆積物が金砂郷層群浅川層の凝灰質砂岩をほぼ水平な不整合面で覆っている。
- 浅川層には、破碎部は認められない。

城里町根岸の露頭においては、高位段丘堆積物が金砂郷層群浅川層の凝灰質砂岩をほぼ水平な不整合面で覆っており、リニアメントに対応する断層は認められない。

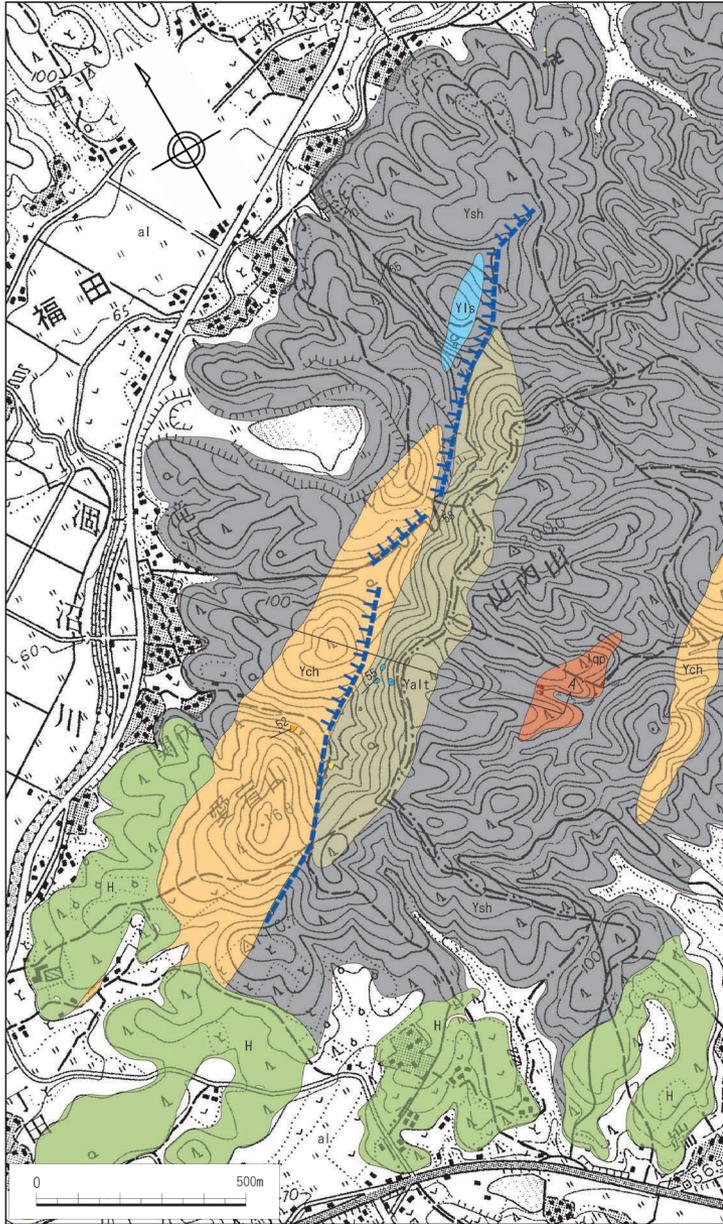
地質平面図

- 福田南方の愛宕山付近において、NE-SW方向に約2kmの区間でリニアメントが確認される。
- リニアメントは、不鮮明な鞍部として認められ、ほとんどで北西側が低い。
- リニアメント付近では、ジュラ系八溝層群の頁岩、砂岩・頁岩互層、石灰岩、チャート等が分布している。
- リニアメントはこれらの岩相境界とほぼ一致している。
- リニアメント付近の八溝層群は北西傾斜の同斜構造を示しており、リニアメント近傍でも走向傾斜の乱れや破碎した露頭は認められない。

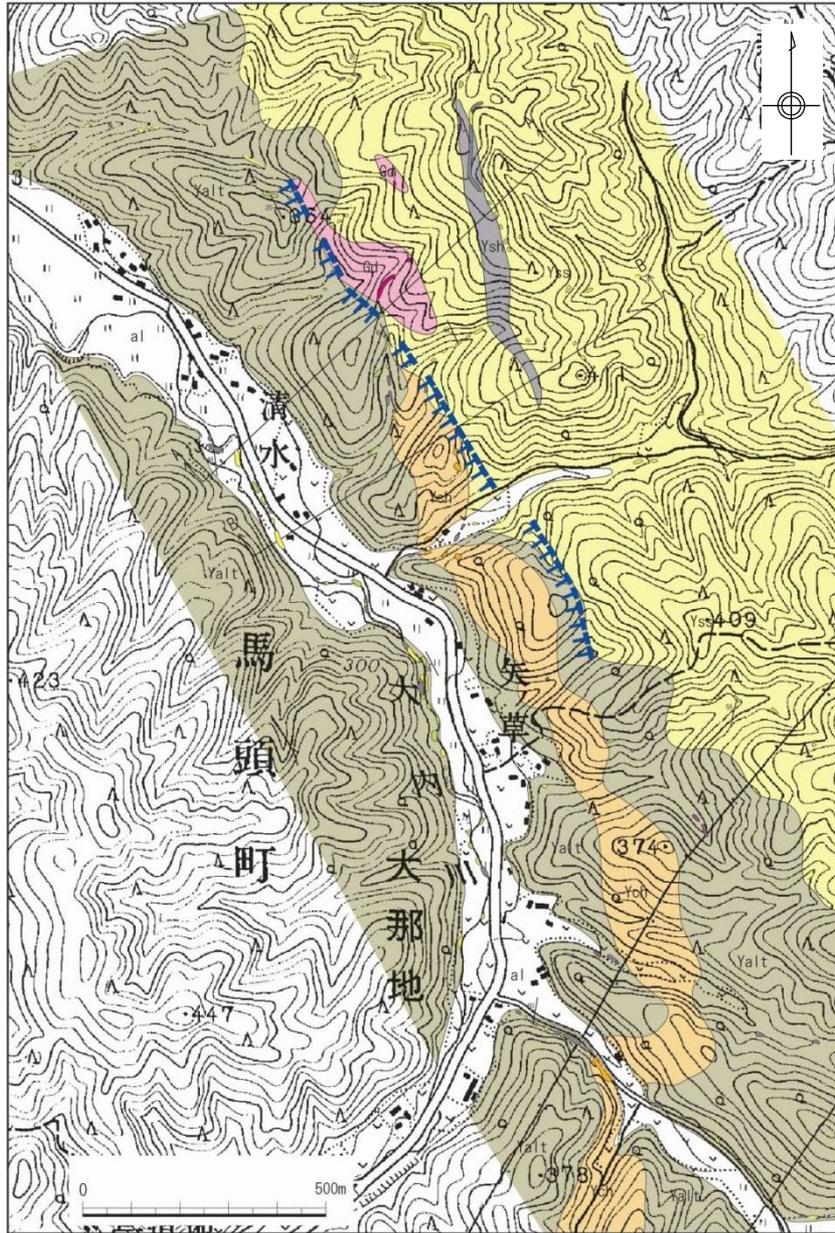
地質平面図

- 大那地付近において、NW－SE方向に約1kmの区間でリニアメントが確認される。
- リニアメントは、断続的で不鮮明な鞍部、傾斜変換点等として認められ、西側が低い。
- リニアメント付近では、ジュラ系八溝層群の砂岩・頁岩互層、チャート、頁岩及び砂岩と八溝層群に貫入する白亜系の花崗閃緑岩が分布している。
- リニアメントは貫入境界または八溝層群のチャート、砂岩及び砂岩・頁岩互層の岩相境界とほぼ一致している。
