1. 敷地周辺陸域の断層(補足説明)
 - (4) 関口一米平リニアメント

1. (4) 関口一米平リニアメント

1. 敷地周辺陸域の断層(補足説明)
 - (5) 日立市宮田町付近リニアメント

(16) 吾国山断層

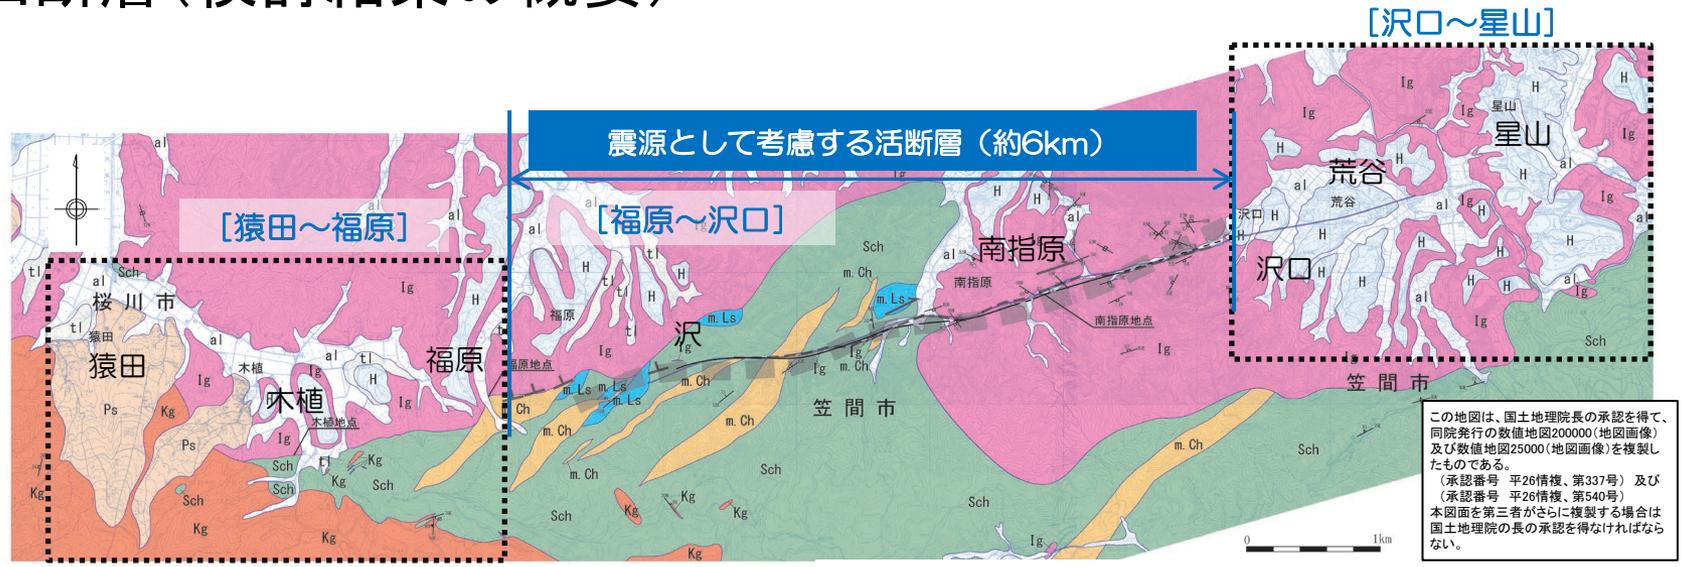
吾国山断層(検討結果の概要)

- 変動地形学的調査 (DEM含む)、地表地質調査を追加実施。
- 吾国山変成岩及び稲田花崗岩が分布し、両者は貫入境界で接している。
- リニアメント延長部を横断する猿田地点に分布する高位山麓斜面 (MIS5aより古い) には変位・変形が認められないことを確認した。

- 文献による活構造の指摘がなされており、リニアメントが判読される。
- 南指原東方地点では、リニアメントに対応する位置付近に断層破砕部が認められ、確認された破砕部は、岩片状カタクレーサイト～粘土状破砕部が分布する。
- 上載地層との関係は確認出来ない。

- 変動地形学的調査 (DEM含む)、地表地質調査を追加実施。
- 沢口から荒谷付近については、実施した空中写真判読及びDEMによる変動地形調査からは、当該位置に分布する高位面に変位・変形は認められない。
- 文献に記載される推定活断層延長位置付近を横断して分布する星山地点の高位面 (中期更新世) にも変位・変形は認められない。

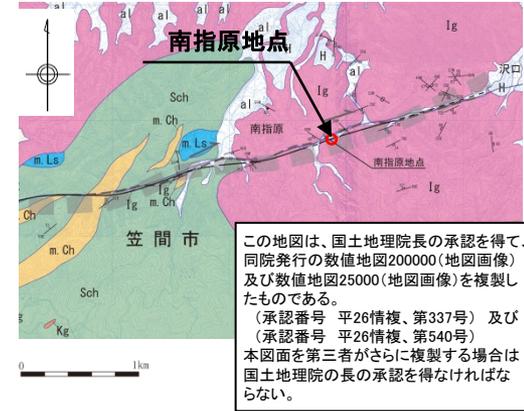
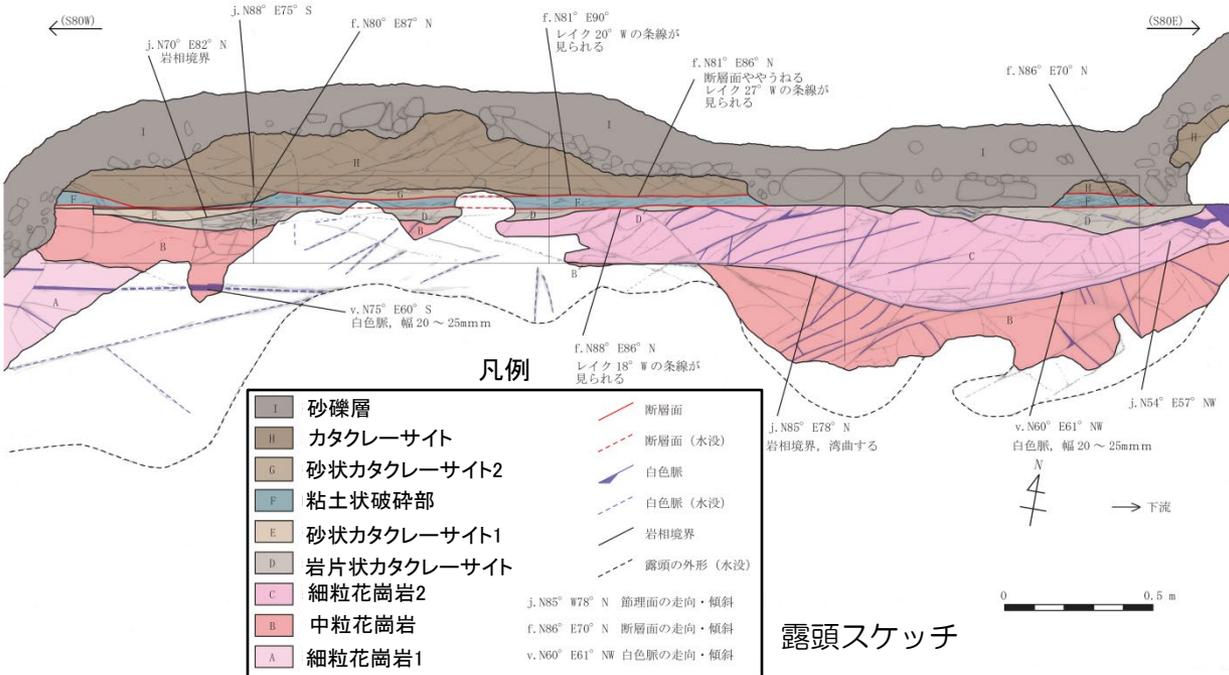
露頭スケッチ

- リニアメントの走向と調和的な断層破碎部 (N80° E87° N) が分布する。
- 断層破碎部には、岩片状カタクレーサイト～粘土状破碎部が分布する。
- 粘土状破碎部は幅5cm前後で層厚が変化する。また、粘土状破碎部に沿って分布する断層面は、概ね平面的であるが連続性に乏しく、これらを切る新期の断層面は認められない。
- 上載地層との関係は確認できない。

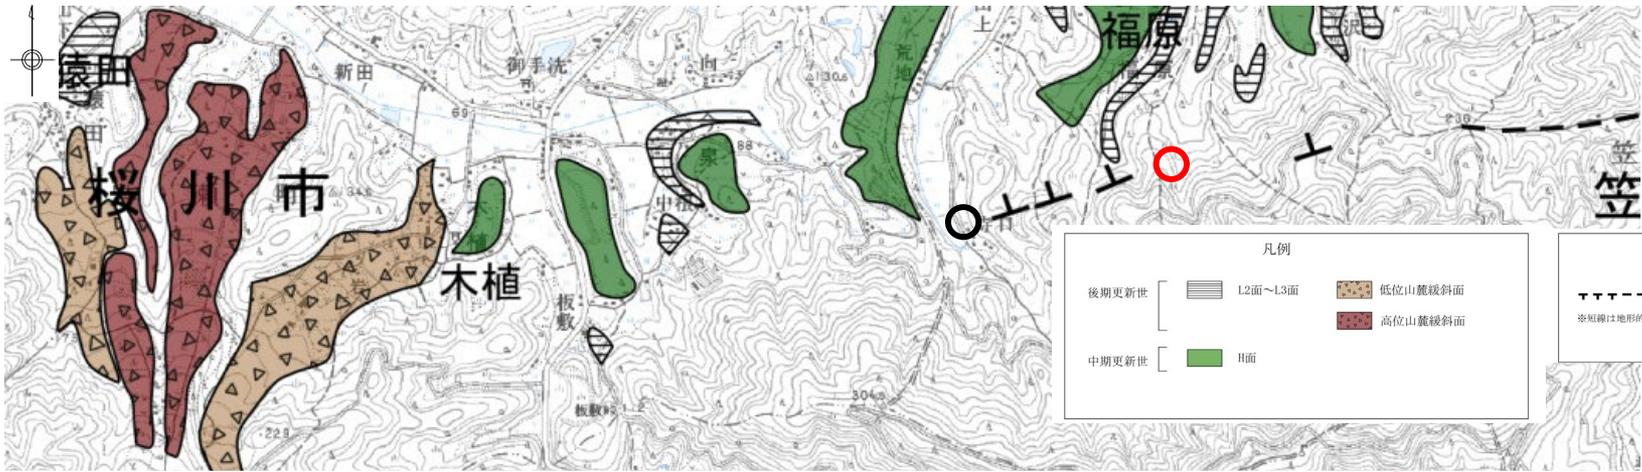
地形面区分図 ○ 判読したリニアメントの端部 ● 新編 日本の活断層(1991)の端部

- 福原から猿田付近については、文献による断層の図示や記載はない。
- 実施した空中写真判読では、リニアメント延長部に鞍部の配列や河川の系統的な屈曲等は認められない。

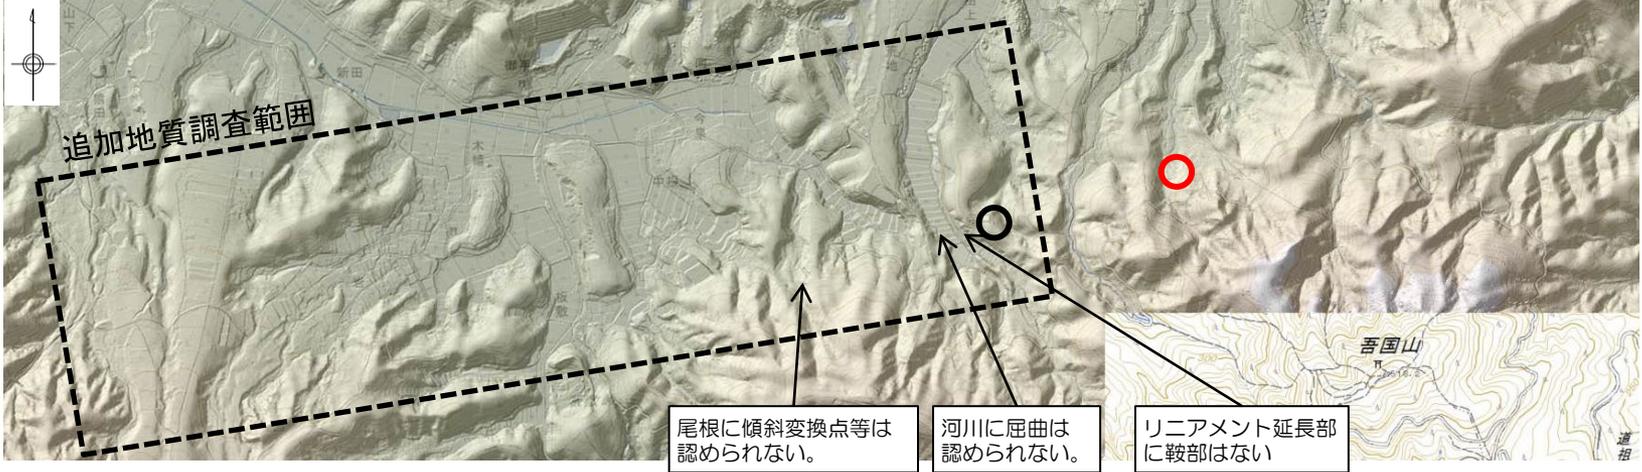
DEMによる陰影図

尾根に傾斜変換点等は認められない。
河川に屈曲は認められない。
リニアメント延長部に鞍部の配列や河川の系統的な屈曲等は認められない。

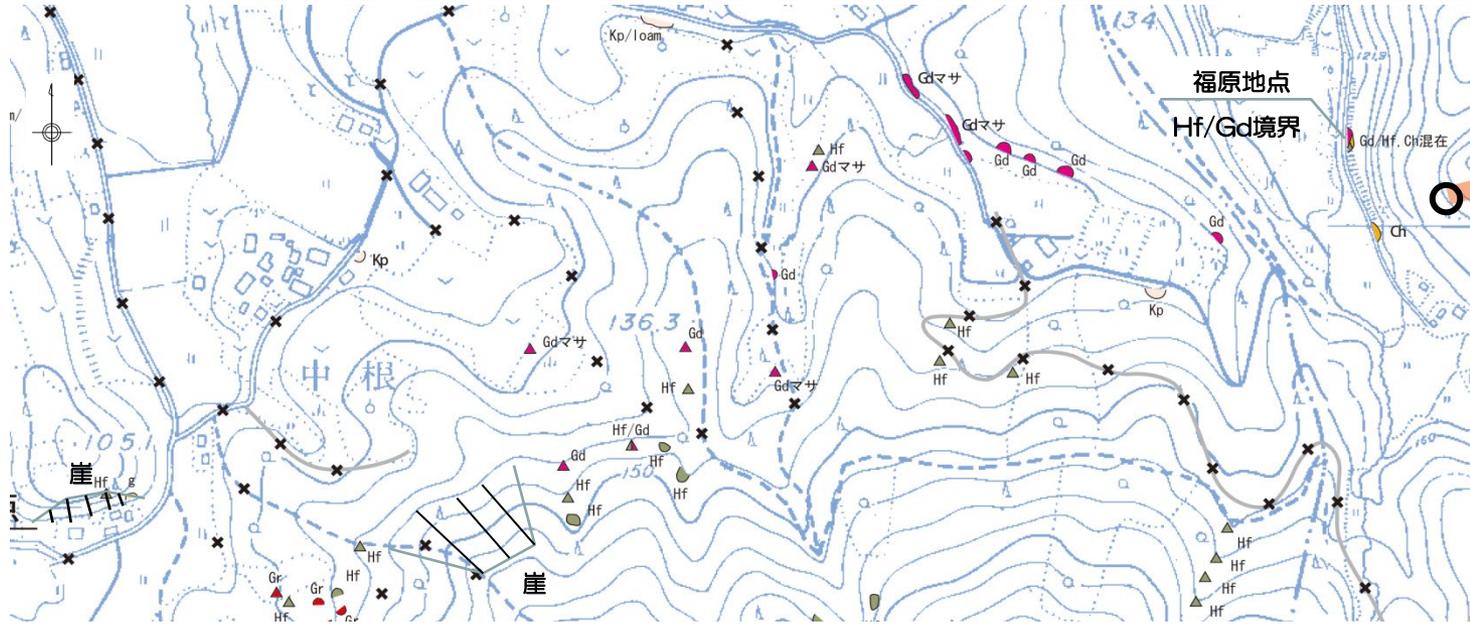
猿田～福原付近のルートマップ(1/2)

- 吾国山変成岩及び稲田花崗岩の分布が確認され、両者は貫入境界で接している。
- 吾国山変成岩及び稲田花崗岩の転石の分布境界及び貫入境界が確認される露頭位置は、概ねリニアメントの延長方向に一致している。

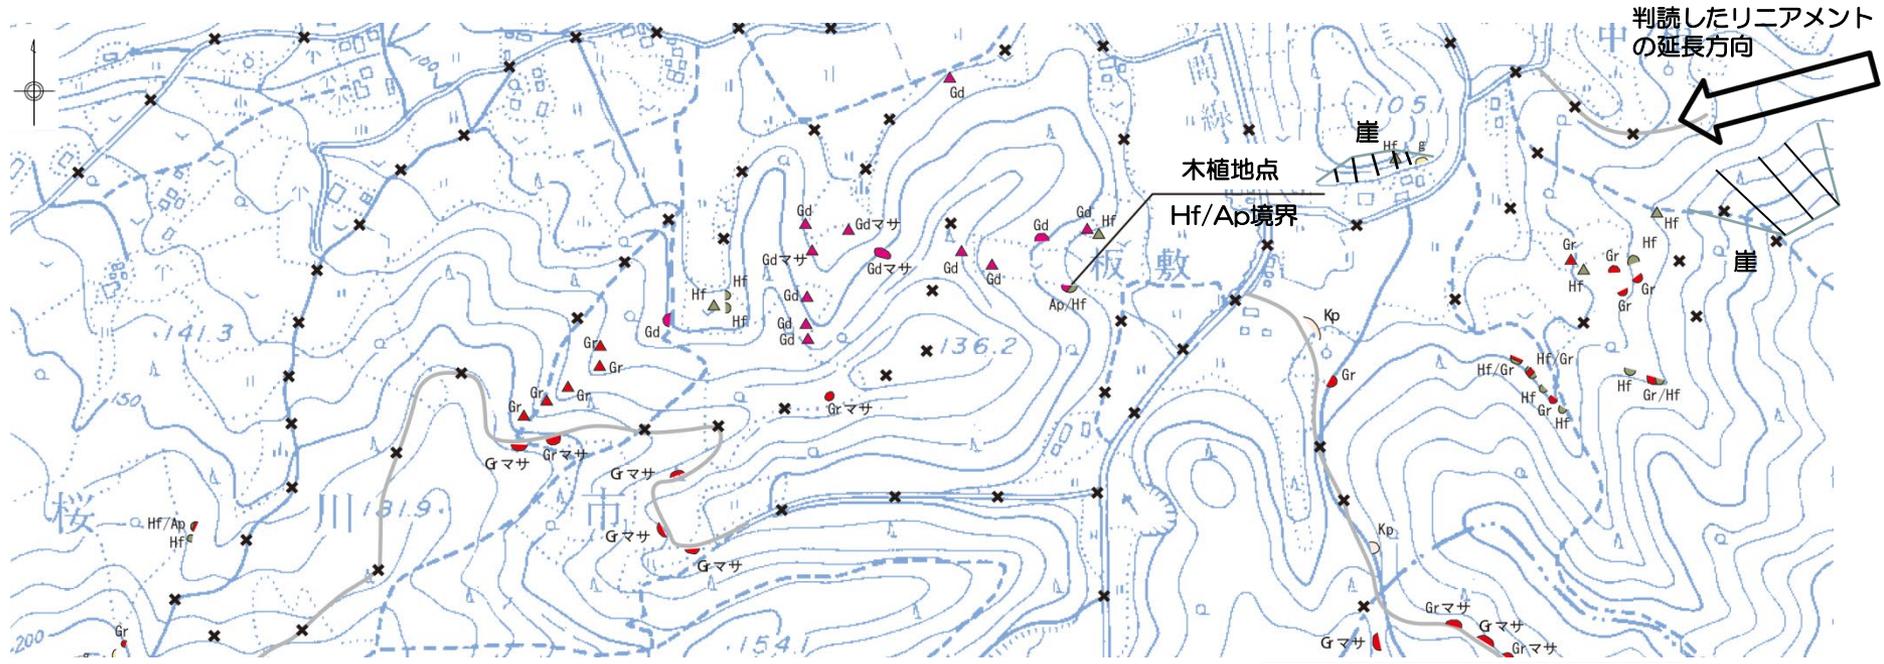
猿田～福原付近のルートマップ(2/2)

- 吾国山変成岩と稲田花崗岩の分布が確認され、両者は貫入境界で接しているが、両者の境界位置は明瞭ではない。

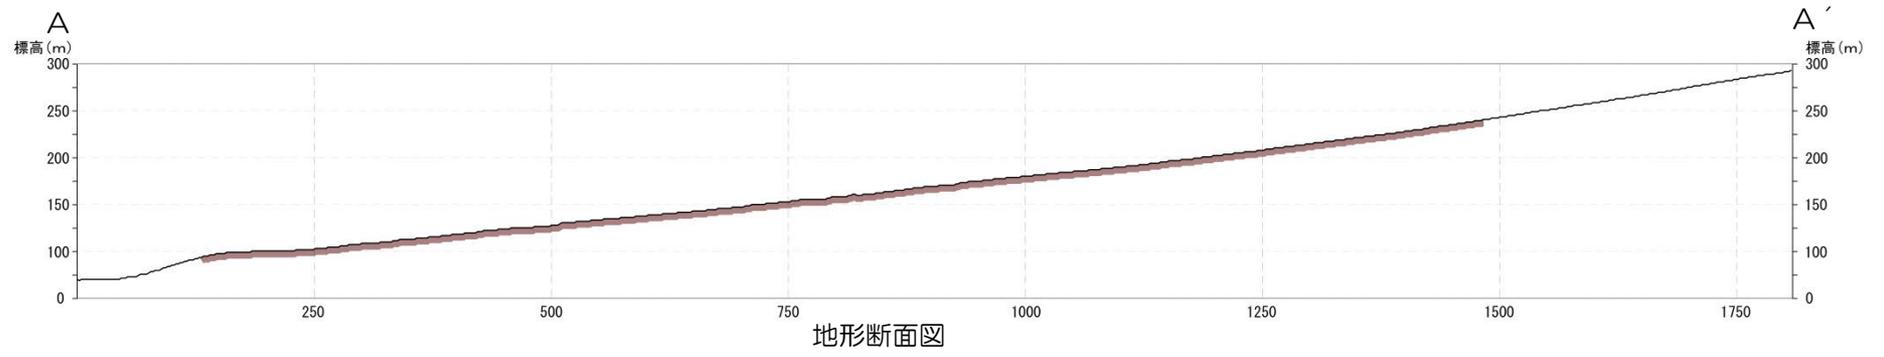
地形断面図

- リニアメント延長位置付近を横断して分布する高位山麓緩斜面には変位・変形は認められない。

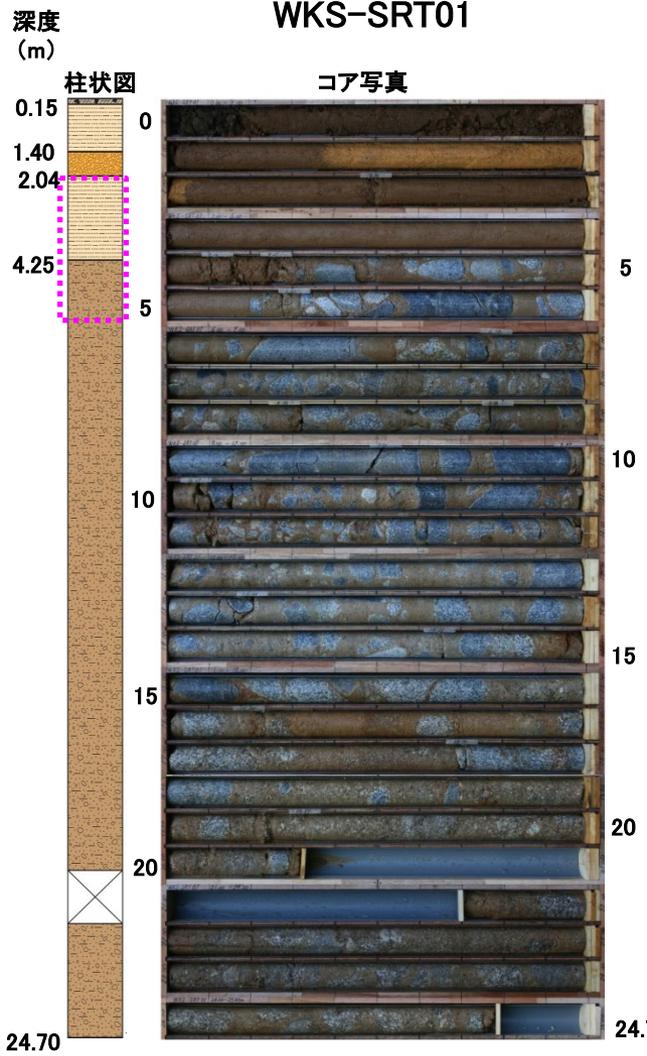
猿田地点の火山灰分析結果

• 実施したボーリング調査結果から、厚さ約4mのローム層が分布することが確認され、下部にAso-4 (阿蘇4: 約8.5~9万年前) とK-Tz (鬼界葛原: 約9.5万年前) が認められることから、斜面堆積物はMIS5aよりも古いと判断される。

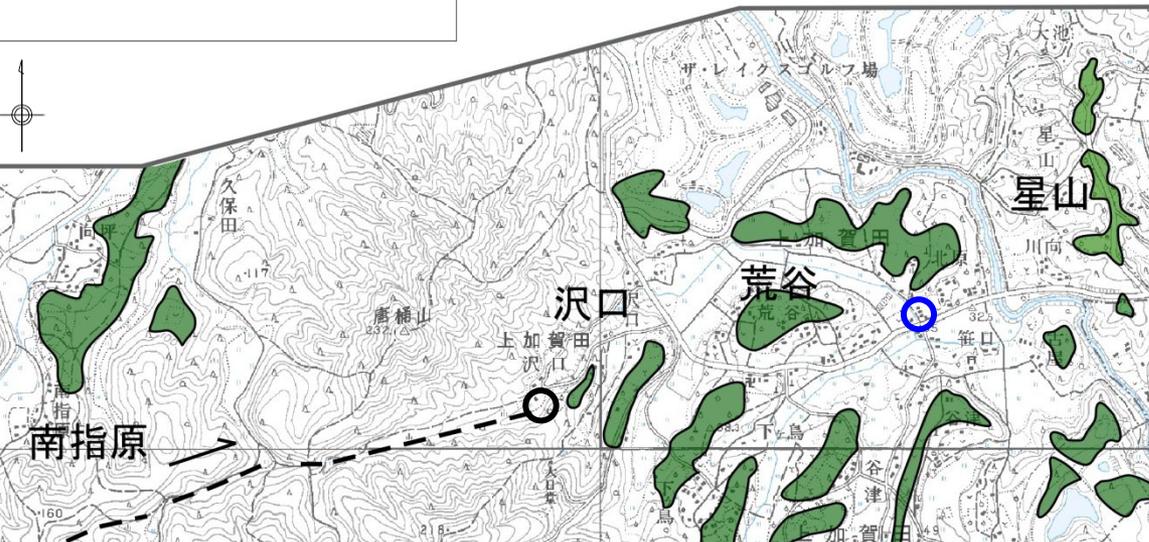
変動地形学的調査結果(沢口～星山)

- 沢口から荒谷付近に、活断層詳細デジタルマップにおいて、推定活断層が示されている。
- 実施した空中写真判読及びDEM (1mメッシュ) による変動地形調査からは、沢口以东にはリニアメントは判読されない。
- 沢口～星山地点には高位段丘面が分布している。

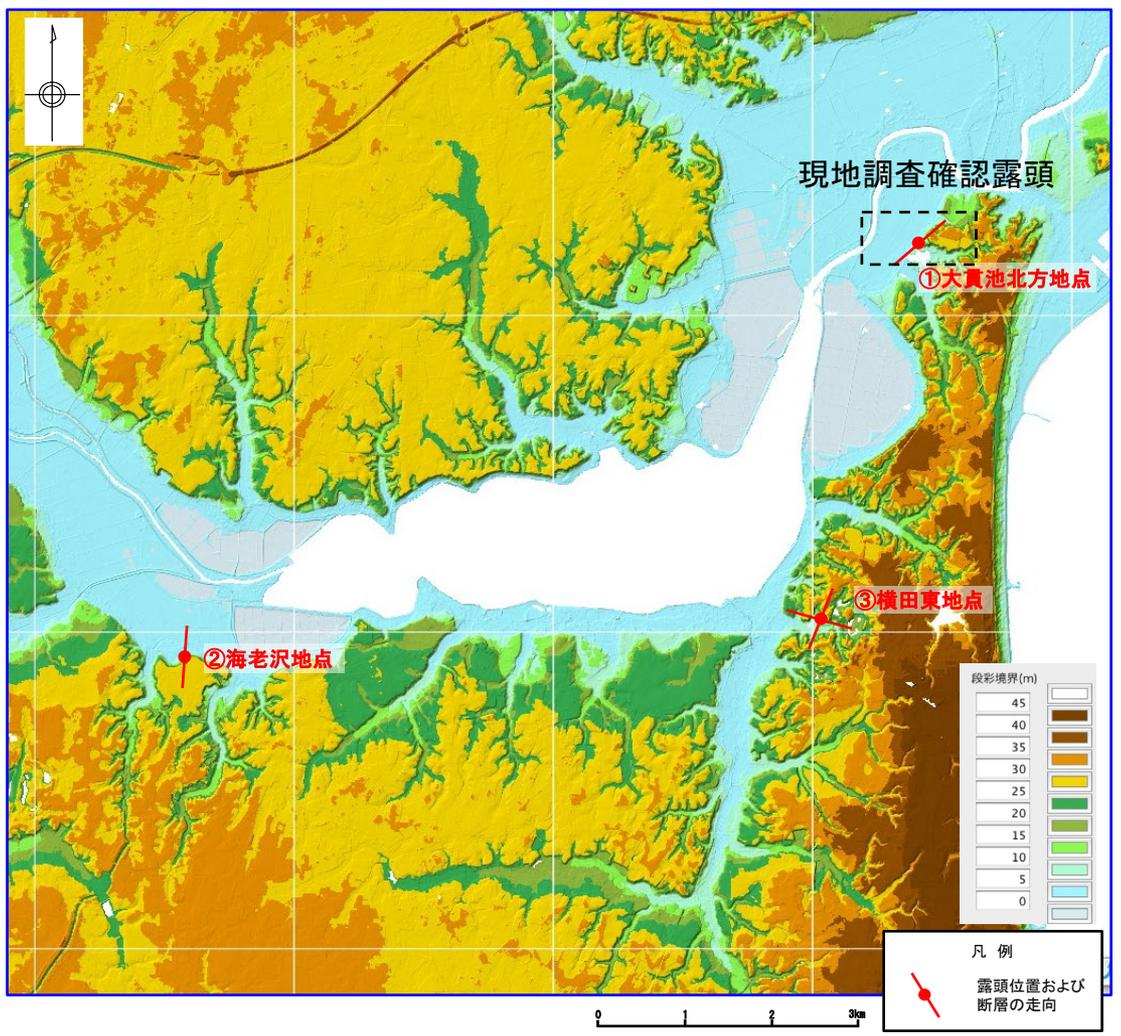
各露頭位置及び断層の走向(国土地理院による10mメッシュDEMに基づく段彩陰影図)

- ・断層の延長方向に分布するM1段丘面にリニアメントは判読されない。
- ・変位センスや走向の状況も踏まえると、これらの断層は非構造的の表層滑落と判断される。

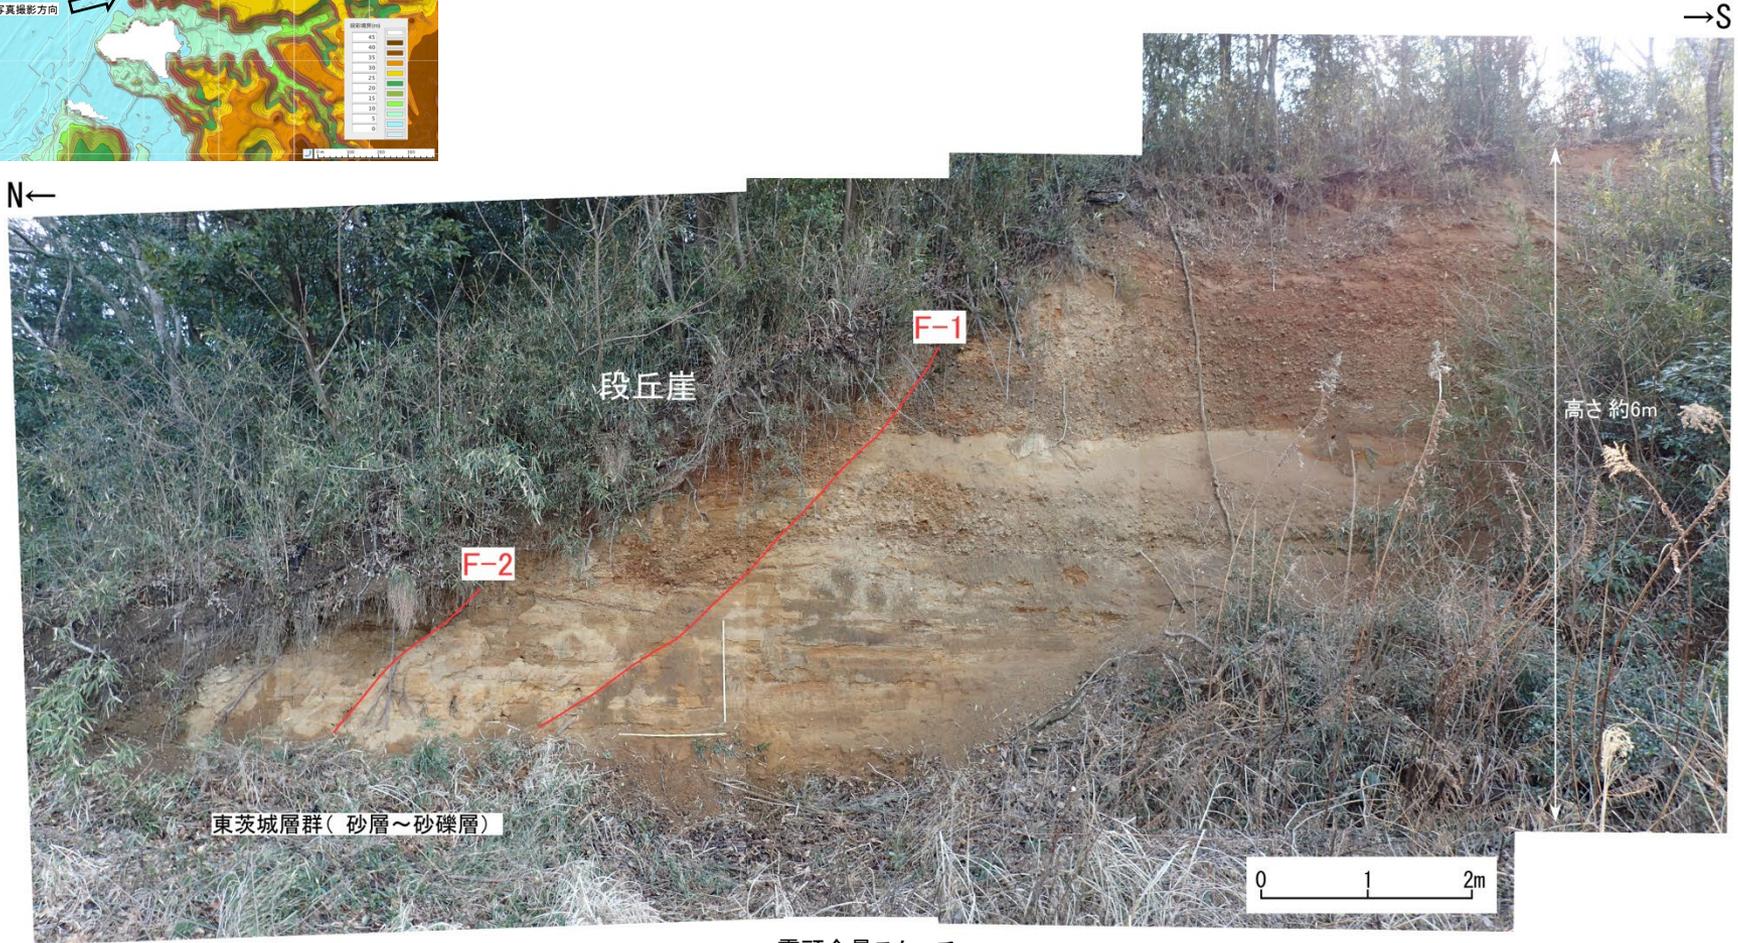
露頭全景スケッチ

- 露頭の北西端にF-1及びF-2断層が認められる。
- F-1及びF-2断層は段丘崖の斜面表層部に位置し、斜面の傾斜方向へ変位する正断層である。
- F-1及びF-2断層の走向と段丘崖の斜面の方向はNE-SW方向で概ね一致しており、傾斜は下方に向かって緩くなり、円弧状の形態を呈する。
- F-1断層とF-2断層の間には小規模な断層が認められる。
