## (8) 福浦断層北端付近 XRD分析

## (12) 能登半島周辺に分布する断層の地下深部における傾斜角

## 補足資料2. 2-2

### 断層oの地質調査データ

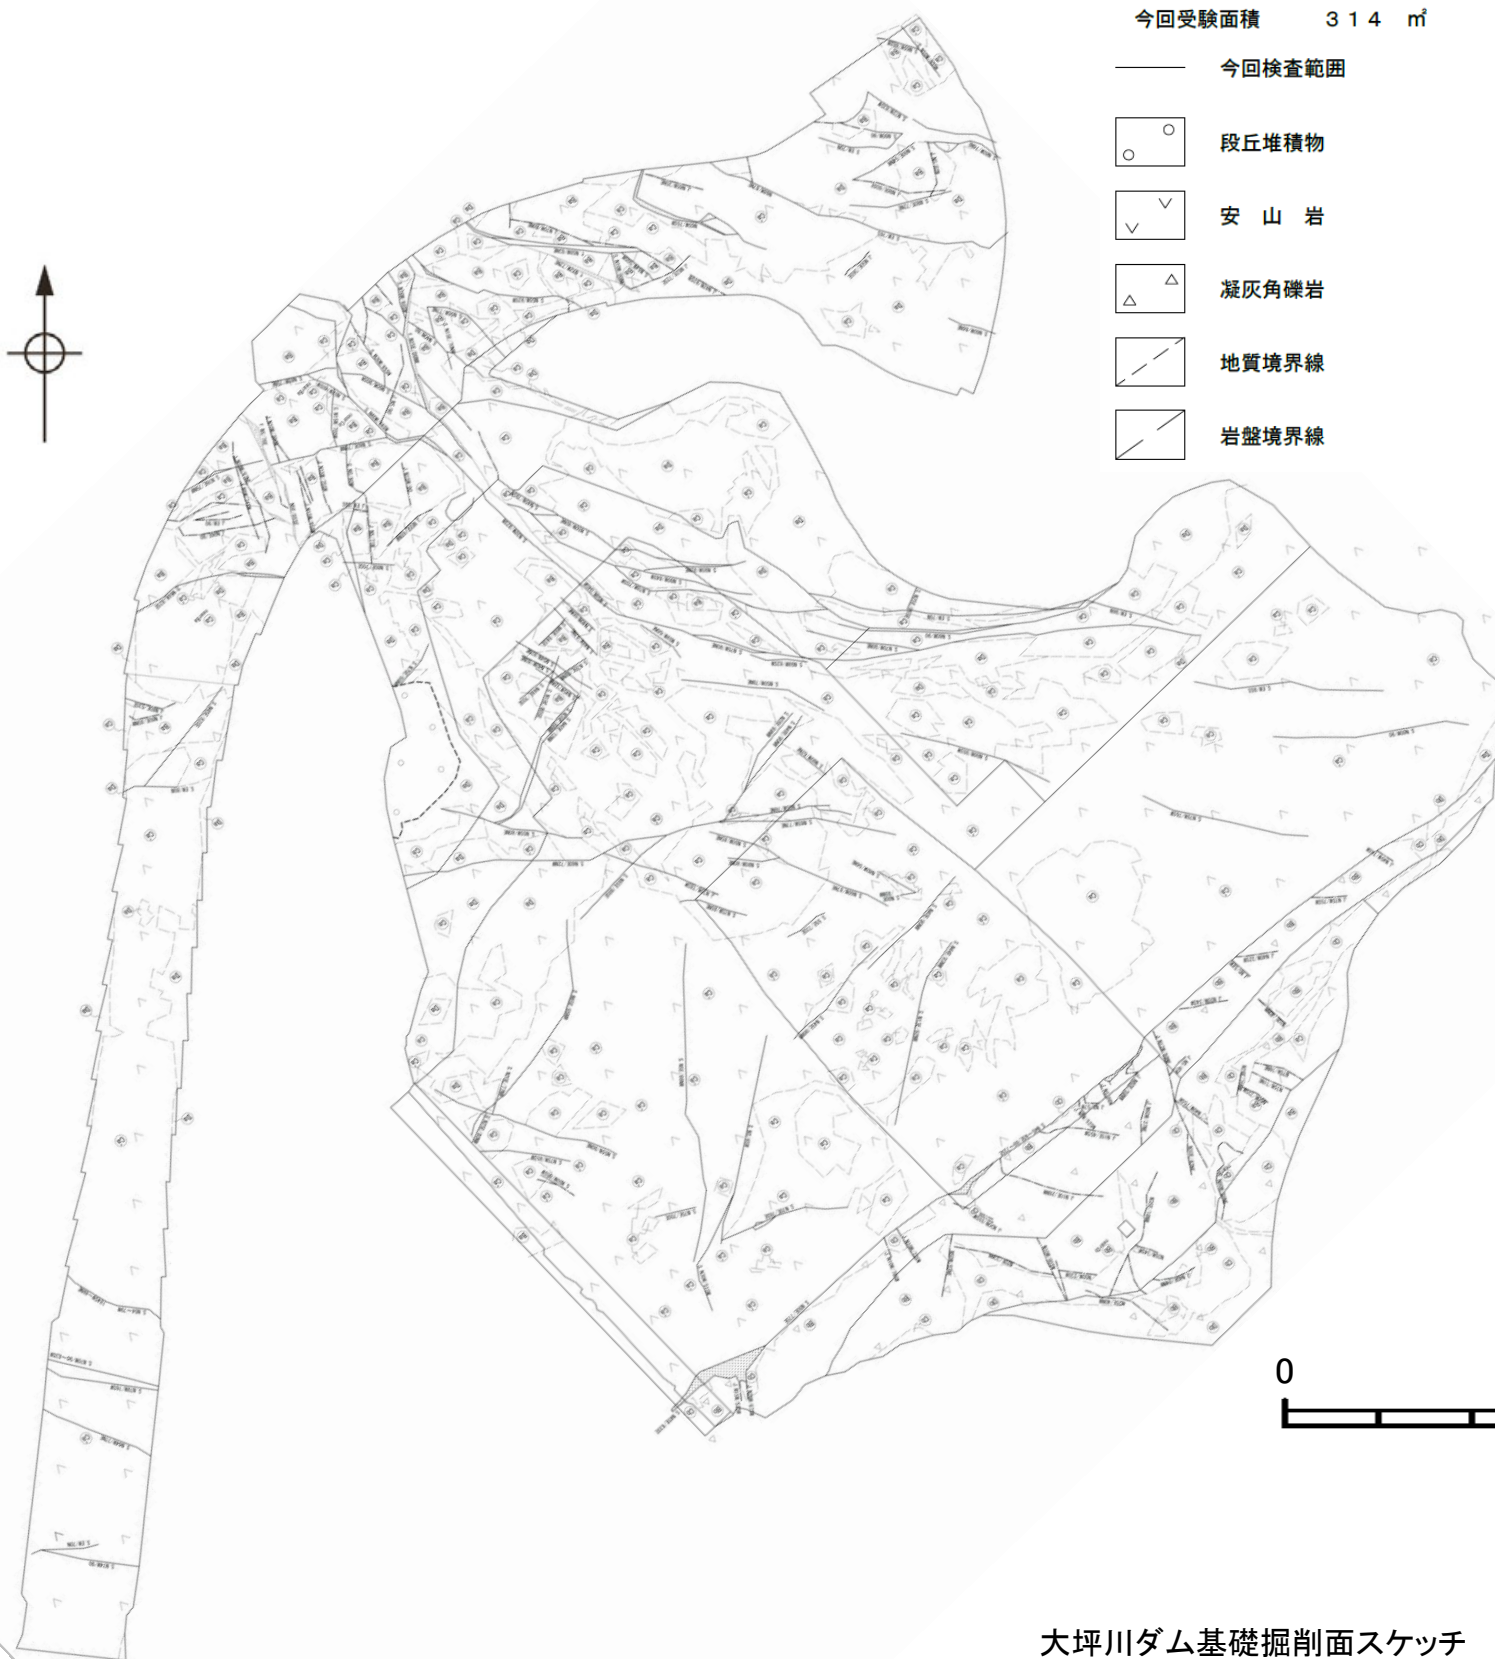
# 大坪川ダム基礎掘削面 地質観察結果(トレース図)

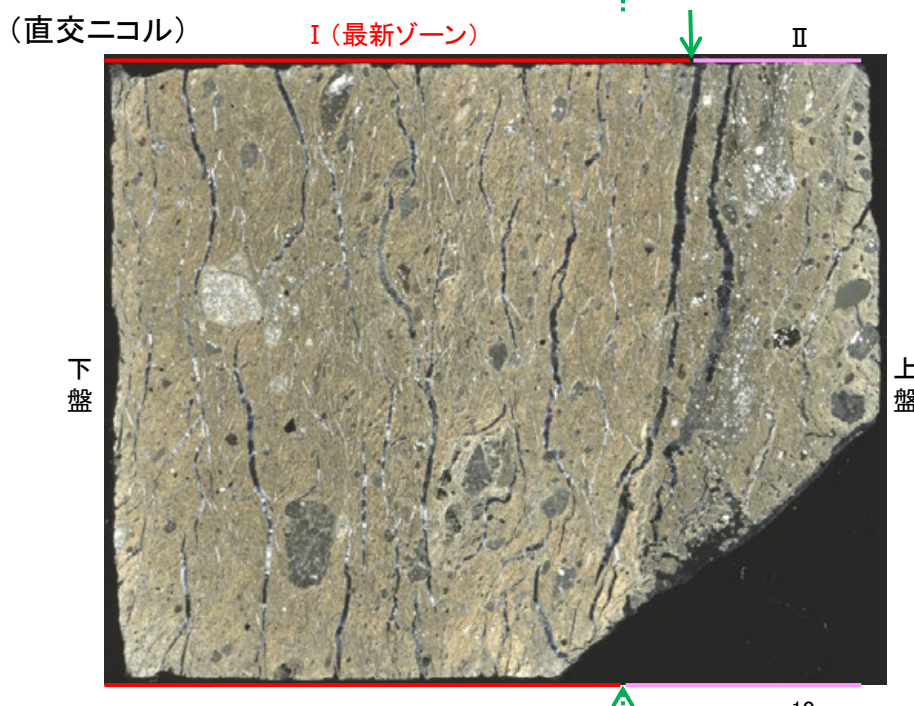
分帯とコア観察における破碎部区分との対応

- 薄片②で実施した微視的観察(薄片観察)の結果, 色調や礫径などから, 下盤側よりI, IIに分帯した。
- そのうち, 最も細粒化している分帯Iを最新ゾーンとして抽出した。
- 最新ゾーンと分帯IIとの境界に, 面1(緑矢印)が認められる。面1は最新ゾーンの中では比較的直線性・連続性がよい面である。
- また, 巨視的観察(コア観察, CT画像観察)において, 最新ゾーンの下盤側境界付近に直線的・連続的な面は認められない。
- 最新ゾーン中に認められるY面は面1のみであることから, 面1を最新面とし, 変質鉱物との関係を確認する。

- ・分帯 I (最新ゾーン) ... 粘土状破碎部
- ・分帯 II ... 固結した破碎部

I (最新ゾーン): 単ニコルで褐灰色, 直交ニコルで黄~灰色の干渉色を呈する, 粘土鉱物を含む細粒物からなる。径6mm以下の岩片や鉱物片が細粒な基質中に含まれる。岩片, 鉱物片は角~亜円形である。基質中には粘土鉱物が生成している。

II: 単ニコルで褐灰色, 直交ニコルで褐灰色の干渉色を呈する凝灰角礫岩からなる。径7mm以下の岩片や鉱物片が細粒な基質中に含まれる。岩片, 鉱物片は亜角~亜円形である。基質中や割れ目, 岩片の縁辺部には粘土鉱物が生成している。
