断層○

【断層○周辺の段丘面調査】

# 2.2.2 (5)-3 断層oの活動性 — 鉱物脈法による評価(OS-5.5' 孔) —

## 2.2.2 (5)-3 断層。OS-5.5' 孔 —最新面の認定(巨視的観察)—

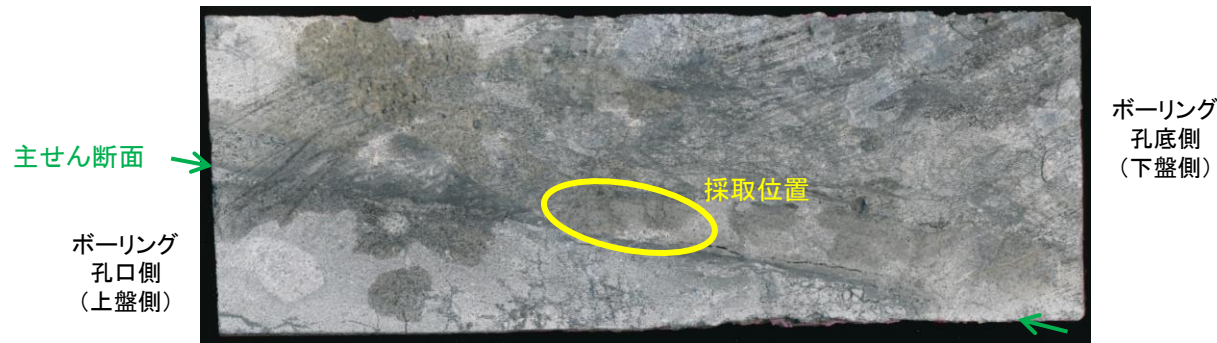
XRD分析試料採取箇所(OS-5.5' 孔\_13.50m付近)

○OS-5.5' 孔の主せん断面付近でXRD分析を実施した結果, 主な粘土鉱物としてスメクタイトが認められ, その他の変質鉱物として石英, 黄鉄鉱などが認められる。

○スメクタイトについて詳細な結晶構造判定を行うために, 同一断層の別孔(OS-6.5孔, OS-8孔)の破砕部においてXRD分析(粘土分濃集)を実施した結果, I/S混合層と判定した。

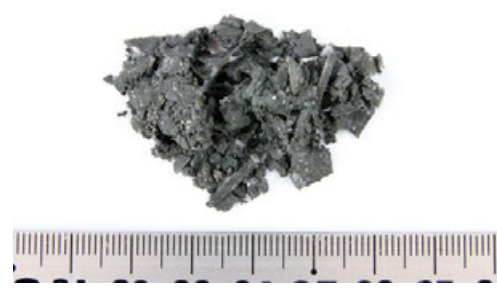
試料採取箇所(OS-6.5孔\_35.70m付近)

検出鉱物					
	石英	クリストバライト	斜長石	パイロフィライト	スメクタイト	黄鉄鉱
OS-6.5	△	△	±	±	+	△

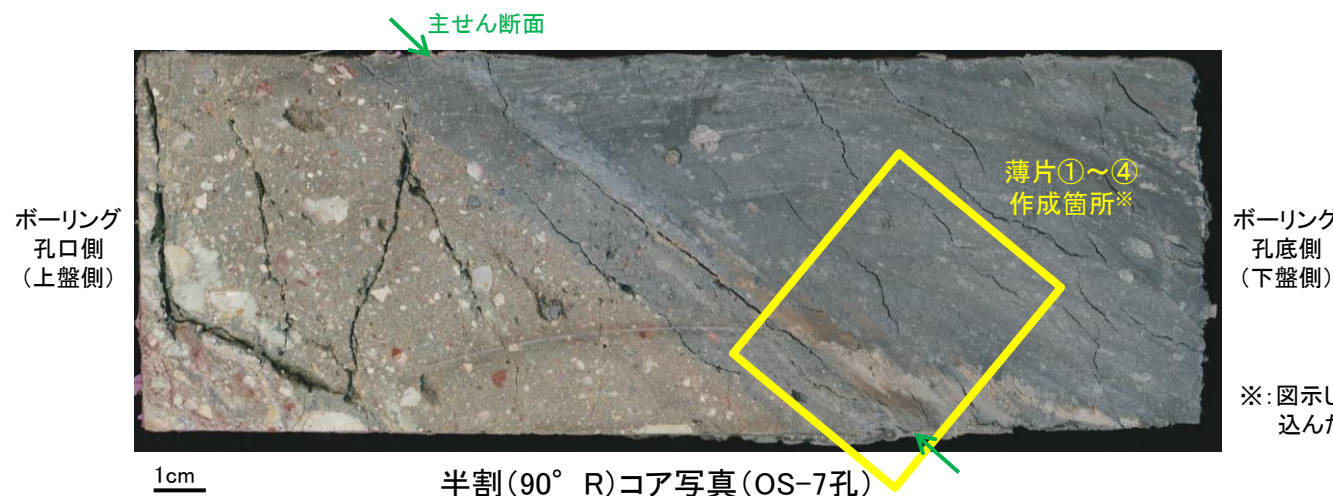
== 破碎部 拡大写真(上:コア写真, 下:CT画像)

深度28.22~28.90mに, 見掛けの傾斜角20~75°の厚さ33~35cmの破碎部が認められる。  
厚さ9.0~11cmの青灰色の粘土状破碎部及び厚さ24cmの固結した破碎部からなる。

※: 図示した箇所薄片①を作成し, そこから数mm程度削り込んだ位置で薄片②, ③, ④を作成した。

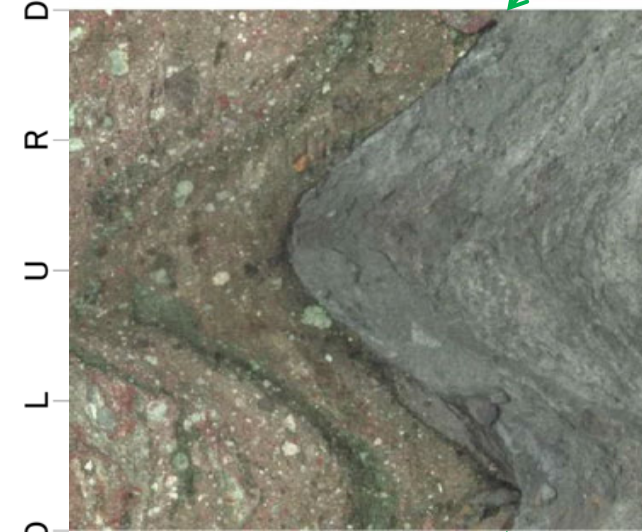
拡大写真(上:コア写真, 下:CT画像)

— 破碎部

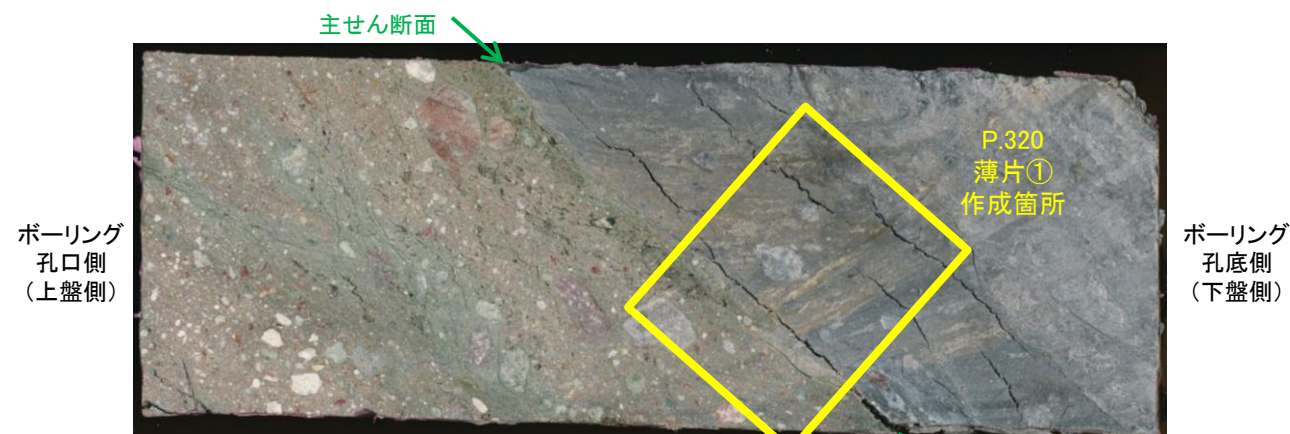
半割(90° R)コア写真(OS-8孔)

深度29.90~30.68mに, 見掛けの傾斜角30~60°の厚さ49~51cmの破碎部が認められる。厚さ3.6~4.0cmの灰色の粘土状破碎部及び厚さ47cmの固結した破碎部からなる。

主せん断面 ↑

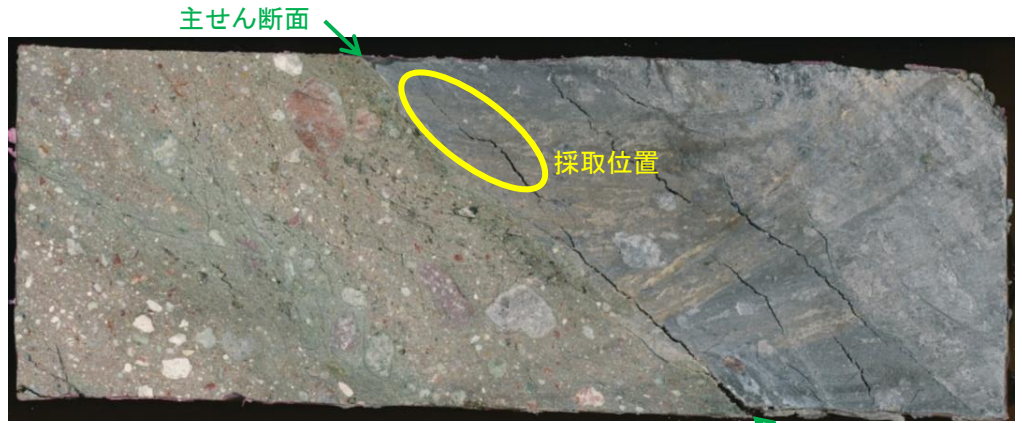
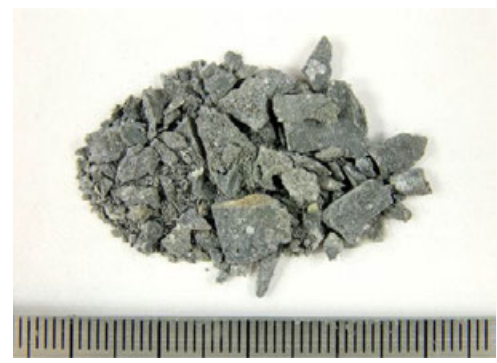
試料採取箇所 (OS-8孔\_30.30m付近)

OS-8孔の主せん断面付近でXRD分析を実施した結果、主な粘土鉱物としてスメクタイトが認められ、その他の変質鉱物として石英、黄鉄鉱などが認められる。

検出鉱物						
	石英	クリストバライト	トリディマイト	斜長石	スメクタイト	黄鉄鉱	重晶石
OS-8	+	△	±	±	+	△	±

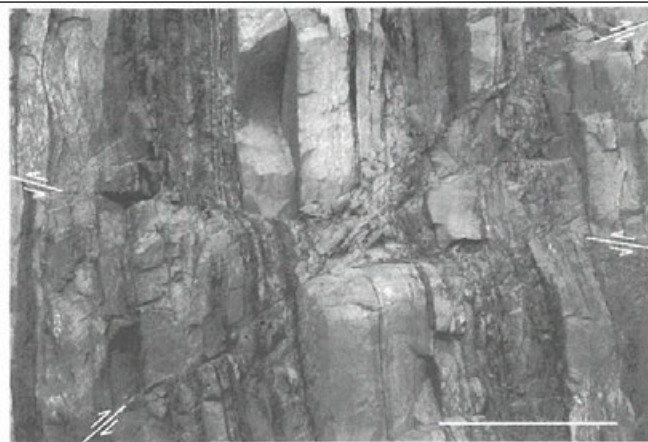
図II.1-8 共役断層の例(アルゼンチンのアンデス山脈東部)

この露頭面は垂直で、地層はほぼ垂直に傾斜している。右上から左下へ延びる断層では上盤が右上へ衝上し、ほぼ水平にある断層では上盤は右から左へ衝上している。2つの断層が交差する部分では、断層が分岐して複雑な形態をとる。スケールバー=1m。

- 断層oと福浦断層が共役断層である可能性について検討を行った。
- 狩野・村田(1998)は、「2方向の断層の交差する鋭角を挟む方向に短縮する変位成分、鈍角方向に伸張成分をもち、かつ破碎帯の性質が同様なものを共役断層と呼ぶ」としている。
- 断層oと福浦断層の運動方向を確認した結果、断層oは鋭角を挟む方向が短縮する変位成分をもつものに対し、福浦断層は鋭角を挟む方向が伸張する変位成分をもつ。
- また、断層oと福浦断層の薄片を比較した結果、断層oにおいて福浦断層のような層状構造は観察されず、断層oで認められる複合面構造は福浦断層と比べて不明瞭であることから、これらは破碎部の性質が異なる(P.302)。
- 以上のことから、これらは共役断層ではないと判断した。

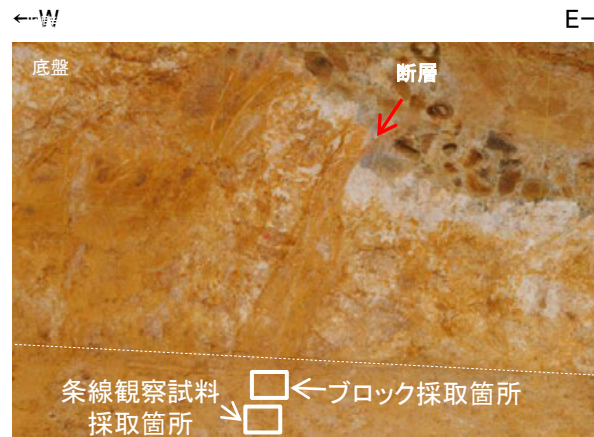
### 福浦断層

・主せん断面の下盤側の観察面で100° Rの条線が認められる。

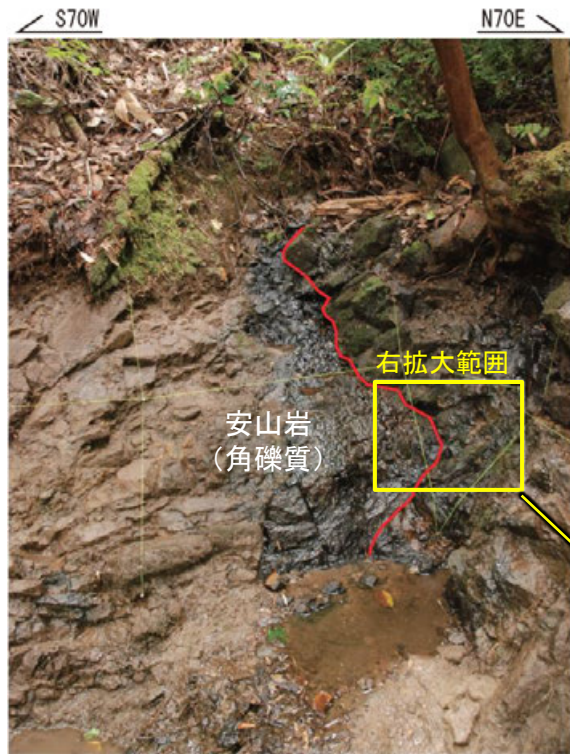
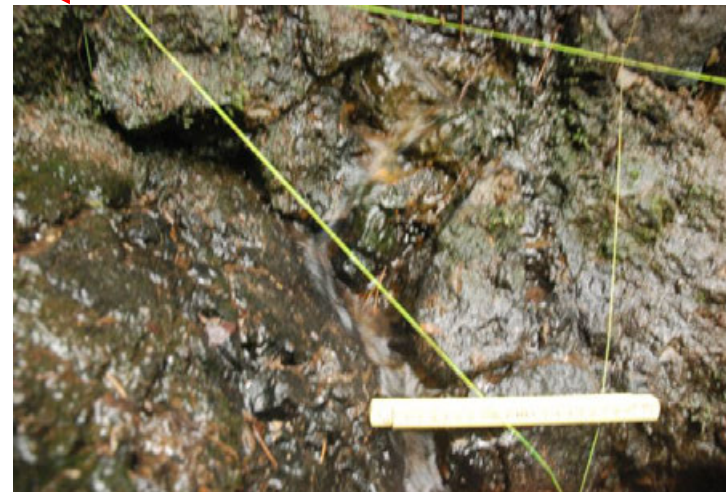
割れ目 : N38E/62SE

- ・割れ目は露頭上部から下部にかけて連続して認められる。
- ・割れ目に沿って条線・鏡肌は認められず、不規則に凹凸する。
- ・走向・傾斜はN38E/62SE

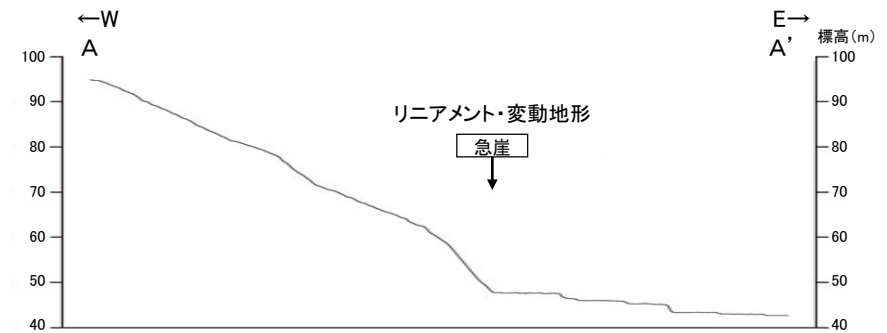
地形断面図(H:V=1:2)  
(航空レーザ計測データにより作成)

リニアメント・変動地形の地形要素

⇔ リニアメント・変動地形

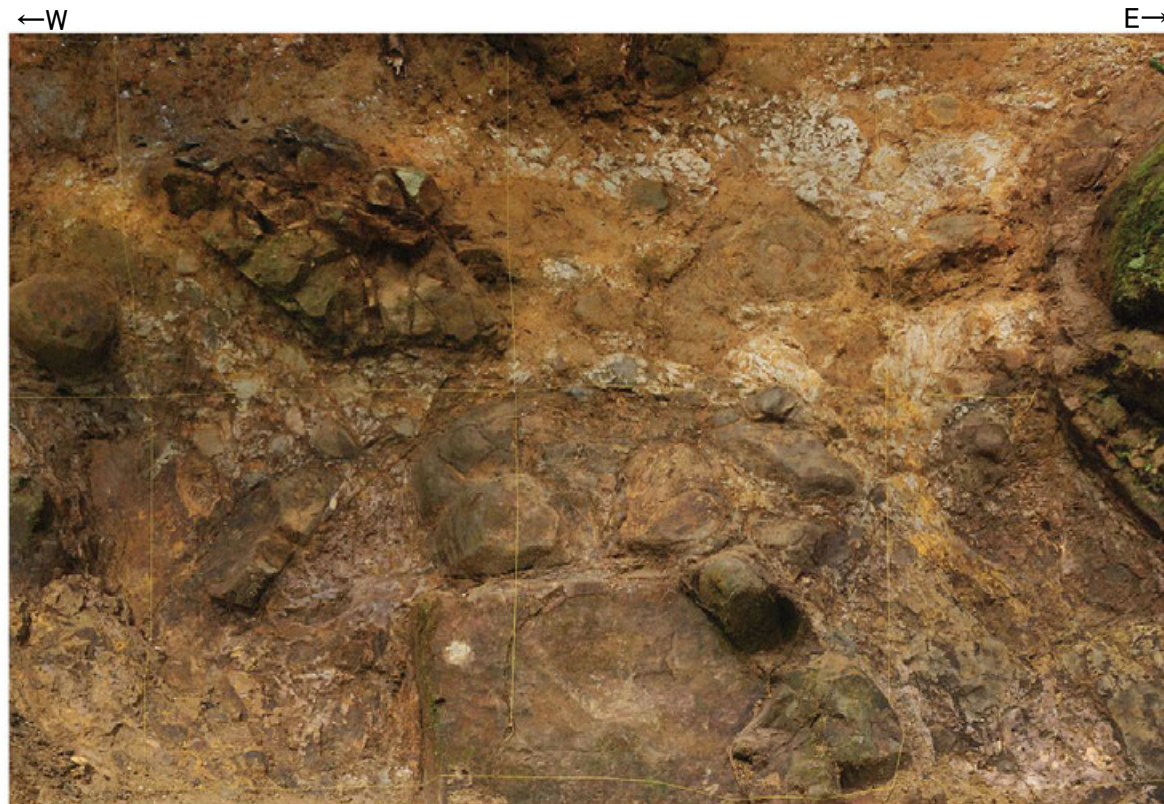
拡大スケッチ範囲写真(2022年6月撮影)

- ・拡大スケッチ範囲において、草木互層は灰色の凝灰質泥岩、別所岳安山岩類は紫灰色の凝灰角礫岩からなり、後者は基質に微細な密着割れ目が発達するという特徴を呈する。これらの地層の境界において、不整合面を確認した。
- ・不整合境界を詳細に観察した結果、境界面は不規則に波曲しており、草木互層が別所岳安山岩類を侵食する状況が認められる。

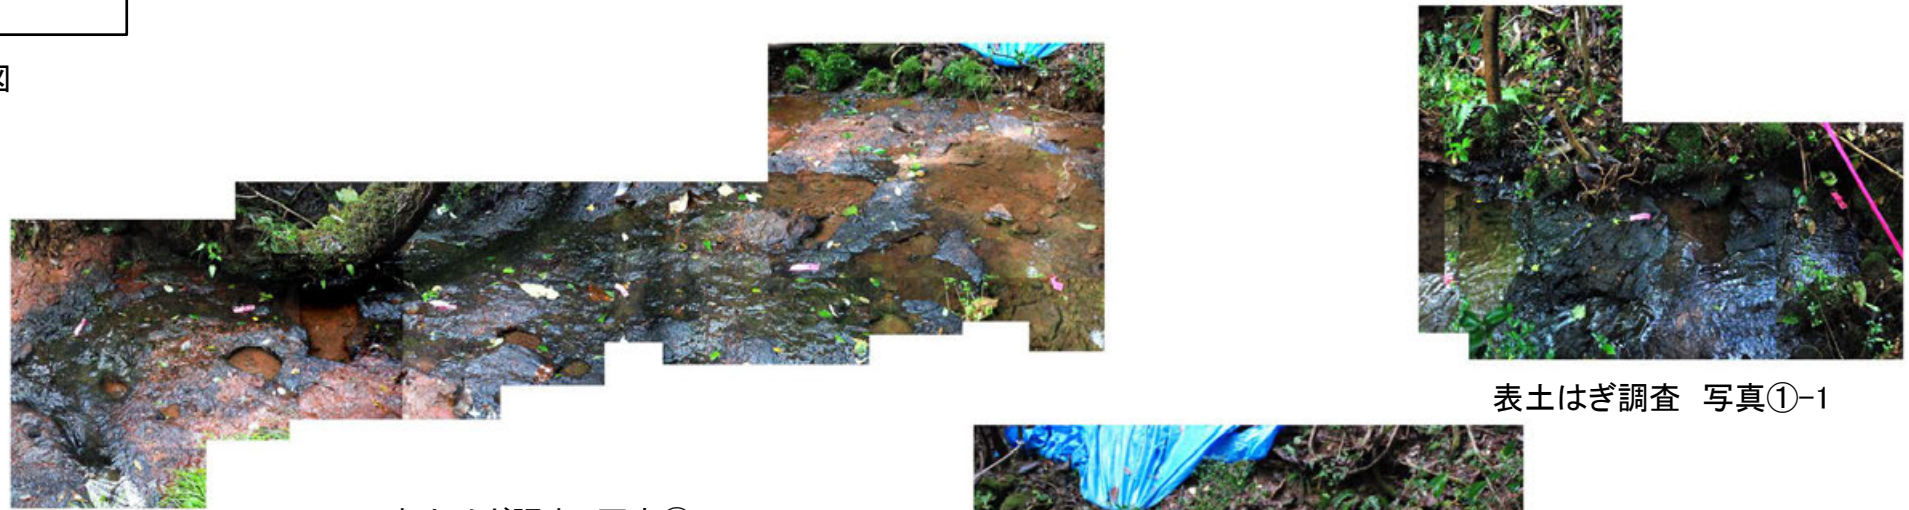
表土はぎ調査 写真①-1

・和光台南の断層と推定される位置を横断する沢部で表土はぎ調査を実施した結果、別所岳安山岩類の安山岩が連続して分布し、それらは非破碎であり、断層は認められない。

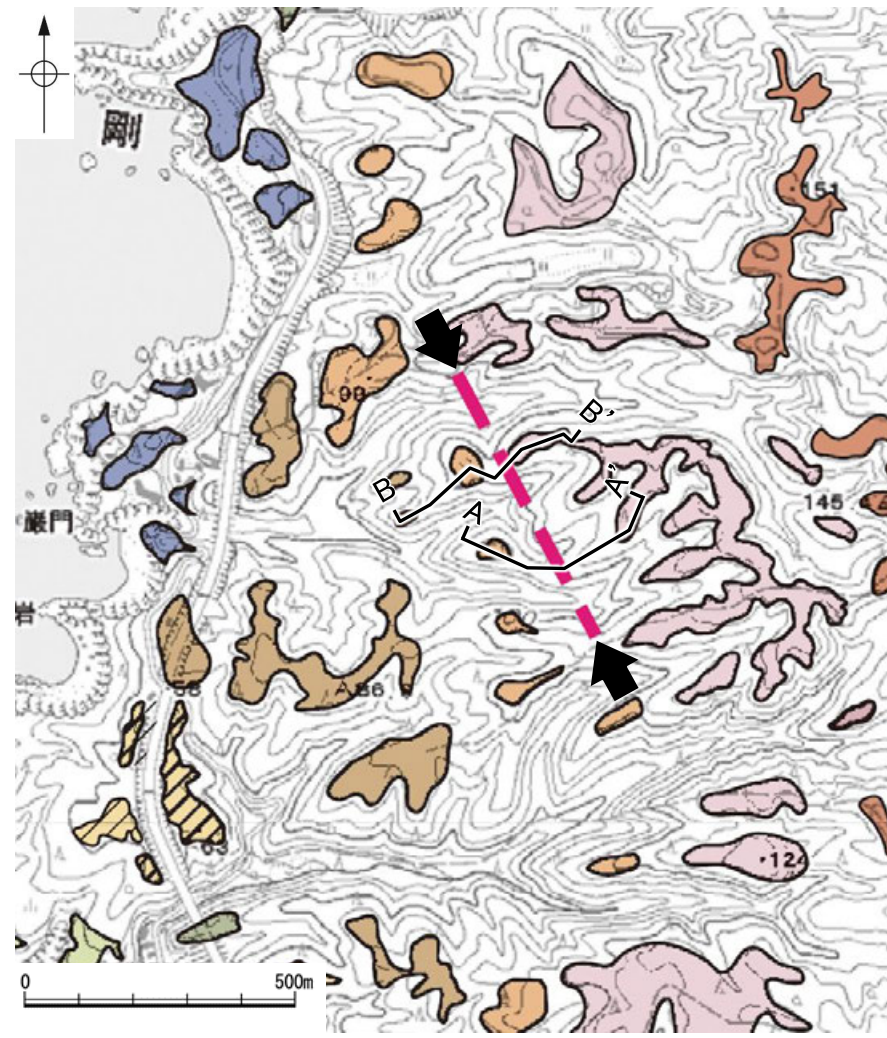
段丘面分布図

- 高ツボリ山北西方 I リニアメントと推定される位置周辺には、別所岳安山岩類の安山岩質火砕岩(凝灰角礫岩)及び安山岩質火砕岩(凝灰岩)が分布する。
- 高ツボリ山北西方 I リニアメントと推定される位置の沢部で広く地表踏査を実施した結果、別所岳安山岩類の安山岩質火砕岩(凝灰角礫岩)が分布し、それらは非破碎であり、断層は認められない(次頁)。
- 高ツボリ山北西方 I リニアメントと推定される位置を横断する沢部で表土はぎ調査を実施した結果、別所岳安山岩類の安山岩質火砕岩(凝灰角礫岩)が広範囲に連続して分布し、それらは非破碎であり、断層は認められない(次々頁)。
- 以上より、高ツボリ山北西方 I リニアメントに対応する断層は認められない。
