高浜発電所 3 号炉審査資料	
資料番号	KTN3-PLM40-特別点検 (CV) 改 3
提出年月日	令和 5 年 9 月 5 日

高浜発電所 3 号炉 特別点検
(原子炉格納容器)

補足説明資料

関西電力株式会社

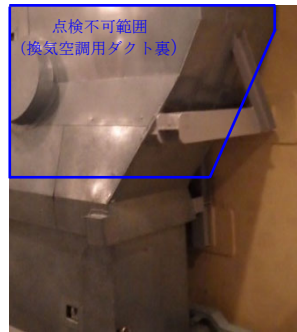
図3. 10 点検不可範囲の例（換気空調用ダクト裏）（高浜4号炉の写真）

特別点検における点検不可範囲としては以下のものがあつたが、特別点検において点検不可とした範囲においても、接近可能な範囲は日常保全として目視点検可能範囲での点検・補修を実施している。点検不可範囲の例を図3. 10に示す。

- ・ 接近可能だが要領書で定めたデータ採取方法の要求条件が確保できない範囲
- ・ 高所等で接近が困難であり要領書で定めたデータ採取方法の要求条件が確保できない範囲

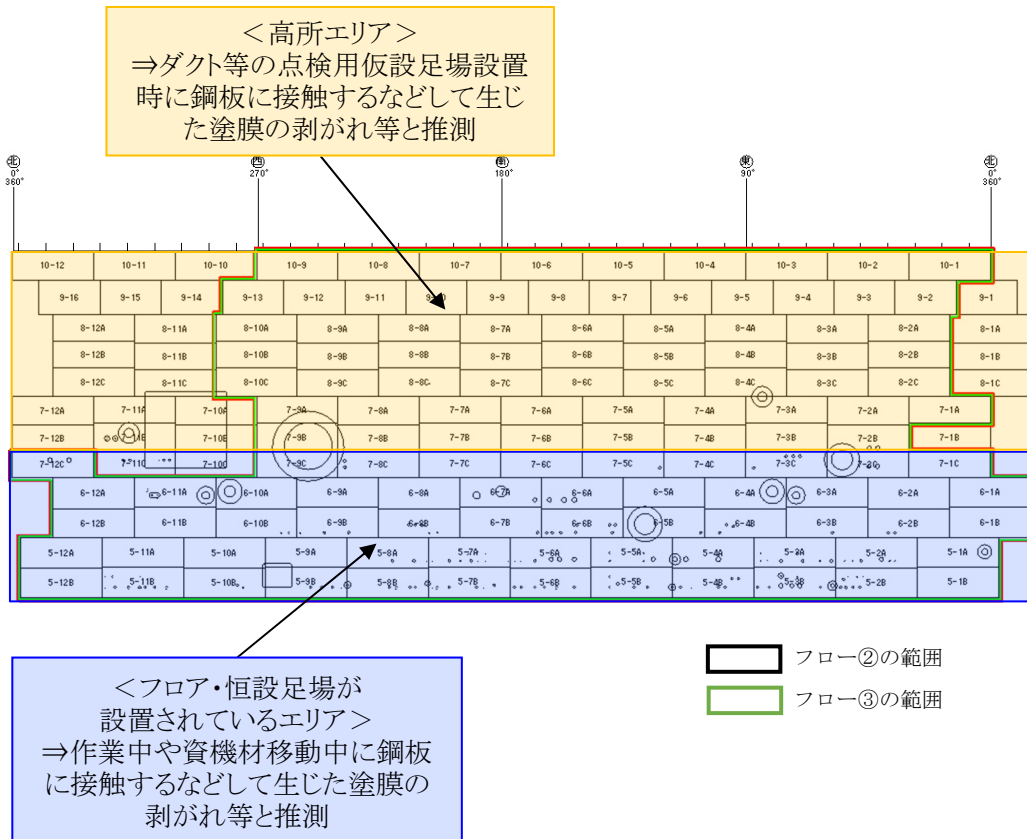
図5. 3 軽微な劣化が確認された範囲（円筒部外面）

特別点検で軽微な塗膜の劣化（フロー②、③）が確認された主な範囲は、フロア・恒設足場が設置されているエリアや高所エリアであった。これらのエリアについては、従来の点検でも可能な限り目視点検を実施しており、これまでも必要に応じて塗装を実施しているため、今後も現状保全を継続することで原子炉格納容器鋼板の健全性を維持することができると思われる。
